Asbestinventarisatetest

Ninovestraat 26, 9600 Ronse

Attestnummer : 20260217-000442.000

Uitgegeven op : 17.02.2026

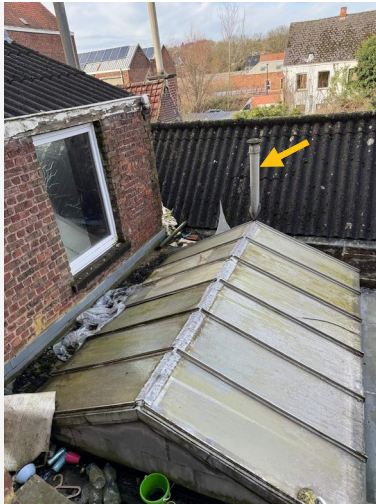
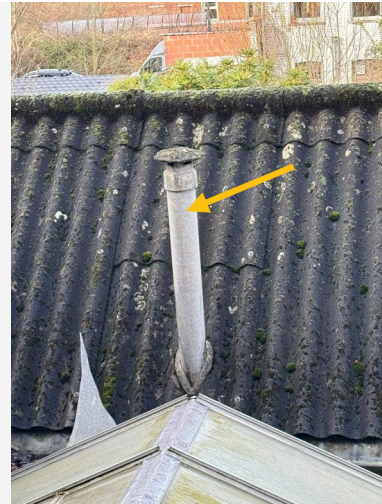
Conclusie

Het asbestmateriaal valt onder de mijlpaal van 2040.

Dringend verwijderen

Eindbeoordeling materiaalrisico	Hoog materiaalrisico en/of hoge kans op vezelvrijgave
---------------------------------	---

Gebondenheid	Categorie 1: hechtgebonden in oorsprong
Asbestsoort (vezeltype)	Crocidoliet aanwezig
Asbestconcentratie	Laag (< 50%)
Afschermingsgraad van het gehele materiaal	Geheel of deels vrij aan de buitenlucht
Toestand van het materiaal	Zwaar beschadigd, zwaar verweerd

Beschrijving	(AC) rookgaskanaal
Omgeving	Buiten
Primaire drager	HVAC infrastructuur en uitrusting
Asbestmateriaal	Buis, koker, leiding, pijp, doorvoer
Bindmiddel van asbestmateriaal	Cement
Gebondenheid op basis van bindmiddel	Hecht
Hoeveelheid (lengte - omtrek - dikte - aantal)	<ul style="list-style-type: none"> • 1,10 m - 11,00 cm - 1,00 cm - 2 stuks
Totaal volume	0,002 m ³
Eenvoudig bereikbaar	Ja
Bevestigingswijze	<ul style="list-style-type: none"> • Geklemd • Verlijmd, ingegoten, versmeerd
Identificatiemethode	<p>De asbestdeskundige beoordeelt het materiaal als asbestverdacht en dus asbesthoudend, en dit zonder monstername.</p> <p>Motivatie: Er is een onderzoeksbepanking die monstername verhindert; De ruimte of het materiaal bevindt zich hoger dan 3,5 meter vanaf een vaste ondergrond.</p>
Destructieve handeling voor identificatie	Nee
Opmerking	deze oppervlakte werd niet gemeten, maar geschat op basis van een benadering voor alle aanwezige AC buizen. Deze schatting mag niet worden gebruikt als maatstaf voor heffingen.

- Zorg voor een veilig beheer. Vermijd het beschadigen van het asbestmateriaal. Controleer de toestand jaarlijks op wijzigingen.
- Voer bijkomende staalname(s) uit.

- Eenvoudige handelingen: mag via doe-het-zelf of door werknemer(s) met opleidingsattest eenvoudige handelingen
Betreft een hechtgebonden asbesttoepassing in een matig verweerde staat met een laag risico op vezelvrijgave.

De toepassing dient zorgvuldig verwijderd te worden zonder het materiaal te breken, beschadigen of te bewerken. Voorafgaand aan de verwijdering moet het materiaal voldoende bevochtigd of gefixeerd worden om vezelvrijgave te beperken.

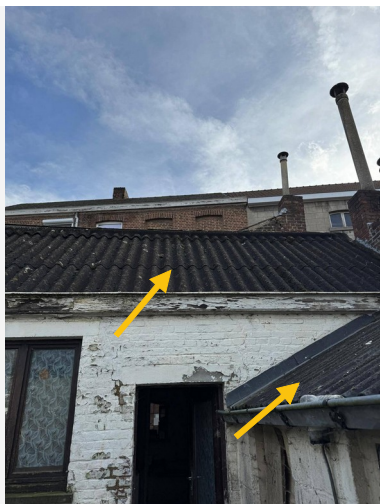
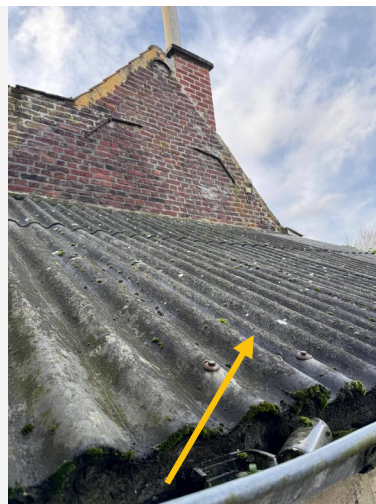
Conclusie

Het asbestmateriaal valt onder de mijlpaal van 2034.

Dringend verwijderen

Eindbeoordeling materiaalrisico	Hoog materiaalrisico en/of hoge kans op vezelvrijgave
---------------------------------	---

Gebondenheid	Categorie 1: hechtgebonden in oorsprong
Asbestsoort (vezeltype)	Crocidoliet aanwezig
Asbestconcentratie	Laag (< 50%)
Afschermingsgraad van het gehele materiaal	Geheel of deels (ook) vrij aan de binnenlucht
Toestand van het materiaal	Matig beschadigd, matig verweerd

Beschrijving	golfplaten
Omgeving	Grenst aan binnen- en buitenlucht
Primaire drager	Schuin dak
Asbestmateriaal	Dak- en gevelbekleding - Golfplaat
Bindmiddel van asbestmateriaal	Cement
Gebondenheid op basis van bindmiddel	Hecht
Hoeveelheid (oppervlakte - aantal)	<ul style="list-style-type: none">• 50,00 m² - 1 stuk
Totale oppervlakte	50,00 m ²
Eenvoudig bereikbaar	Ja
Bevestigingswijze	<ul style="list-style-type: none">• Geschroefd
Identificatiemethode	De asbestdeskundige beoordeelt het materiaal als asbesthoudend, en dit zonder monsternamen.
Destructieve handeling voor identificatie	Nee
Opmerking	deze oppervlakte, volumes en gewichten zijn niet gemeten, maar geschat op basis van een benadering van de aanwezige golfplaten (de opgegeven hoeveelheden mogen niet gebruikt worden als maatstaf voor heffingen).

- Scherm in afwachting van verwijdering het asbestmateriaal af van luchtstromingen en verstoring: bijvoorbeeld door het te verpakken, te fixeren, af te dekken, signalisatie - afbakening aan te brengen, ...
- Verwijder dit asbestmateriaal zo snel mogelijk. Volg de toestand goed op.
- Voer bijkomende staalname(s) uit.

- Eenvoudige handelingen: mag via doe-het-zelf of door werknemer(s) met opleidingsattest eenvoudige handelingen
Betreft een hechtgebonden asbesttoepassing in een matig verweerde staat met een laag risico op vezelvrijgave.

De toepassing dient zorgvuldig verwijderd te worden zonder het materiaal te breken, beschadigen of te bewerken. Voorafgaand aan de verwijdering moet het materiaal voldoende bevochtigd of gefixeerd worden om vezelvrijgave te beperken.

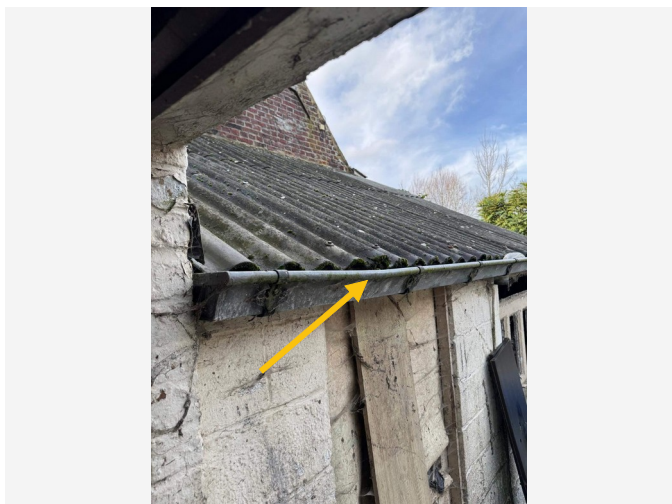
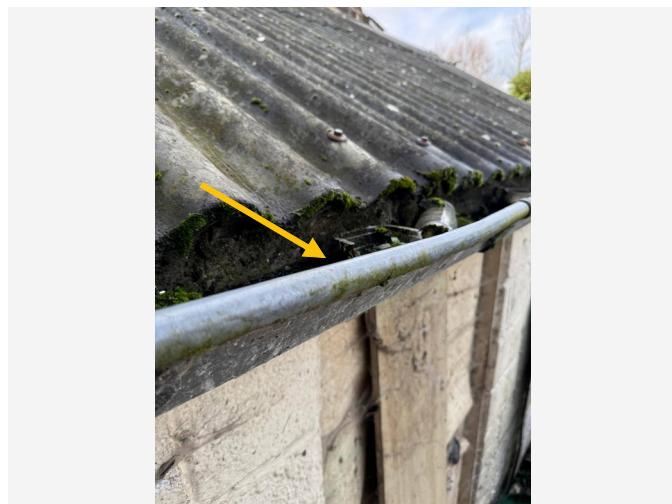
Conclusie

Het asbestmateriaal valt onder de mijlpaal van 2040.

Dringend verwijderen

Beschrijving	sediment in dakgoten
Type afvalstof	Betreft resten (contaminatie) van verwerking of beschadiging
Type resten (contaminatie)	<ul style="list-style-type: none">• Stof, deeltjes < 4 mm, flinters, gruis (vermengd in materiaal)
Besmette materialen	<ul style="list-style-type: none">• Organisch materiaal (mos, mest, vegetatie, ...)
Bron van de resten	asbesthoudend golfplaten dak.
Omgeving	Buiten
Primaire drager	Infrastructuur hemelwater (opvang en afvoer)
Gebondenheid resten	Niet hecht
Hoeveelheid (gewicht - aantal)	<ul style="list-style-type: none">• 0,50 kg - 1 stuk
Totaal gewicht	0,50 kg
Eenvoudig bereikbaar	Ja
Identificatiemethode	De asbestdeskundige beoordeelt het materiaal als asbestverdacht en dus asbesthoudend, en dit zonder monstername.
Opmerking	De vezels die afspoelen van de asbesthoudende golfplaten op het dak komen terecht in de afvoergoten van de woning. De aanwezigheid van de vezels kan evenwel niet met het blote oog vastgesteld worden. Het water wordt opgevangen in een waterbak. Dit water niet gebruiken voor het gieten van planten, bloemen, .. vermits het asbesthoudende vezels bevat.

- Verwijder het asbestafval.
- Vermijd het bewerken of het intensief betreden (belopen, rijden, ...) van de verontreinigde zone. Is dit niet mogelijk vraag dan advies aan een erkend bodemsaneringsdeskundige voor verdere maatregelen.
- Voer bijkomende staalname(s) uit.

- Eenvoudige handelingen: mag via doe-het-zelf of door werknemer(s) met opleidingsattest eenvoudige handelingen
De vezels die afspoelen van de asbesthoudende golfplaten op het dak komen terecht in de afvoergoten van de woning. De aanwezige resten (mos, vuilresten) verwijderen. U kan dit het best doen na een regenachtige dag, als het sediment vochtig is of u kan ook het sediment voorzichtig bevochtigen. Draag persoonlijke beschermingsmiddelen (FFP3 masker, wegwerphandschoenen, ..). Gooi het dubbel verpakt bij het restafval.

Gebruik geen regenwater in uw wasmachine, om binnen te poetsen of om uw tuin mee te besproeien.

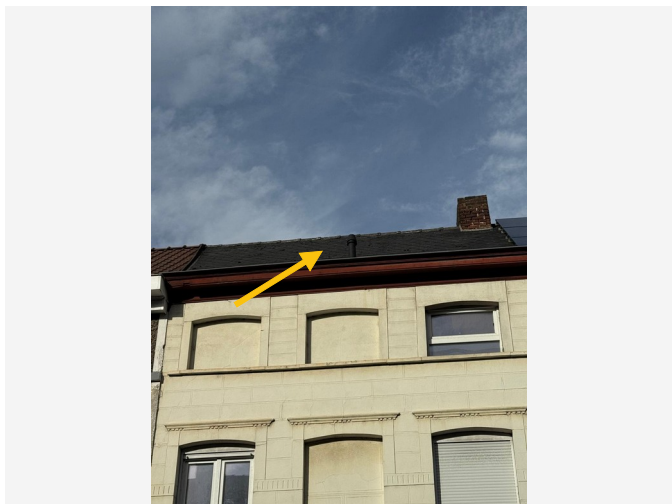
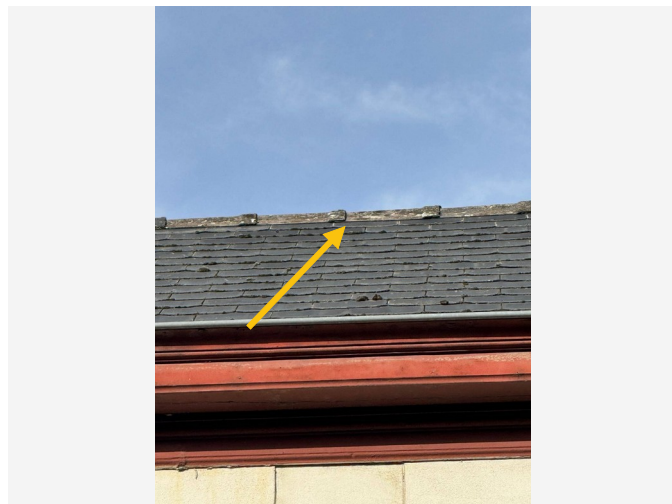
Conclusie

Het asbestmateriaal valt onder de mijlpaal van 2034.

Verwijderen

Beschrijving	Dakleien
Omgeving	Buiten
Primaire drager	Schuin dak
Asbestmateriaal	Dak- en gevelbekleding - Lei, shingle
Bindmiddel van asbestmateriaal	Cement
Gebondenheid op basis van bindmiddel	Hecht
Hoeveelheid (oppervlakte - aantal)	<ul style="list-style-type: none">• 56,00 m² - 1 stuk
Totale oppervlakte	56,00 m ²
Eenvoudig bereikbaar	Ja
Bevestigingswijze	<ul style="list-style-type: none">• Geklemd
Identificatiemethode	<p>De asbestdeskundige beoordeelt het materiaal als asbestverdacht en dus asbesthoudend, en dit zonder monstername.</p> <p>Motivatie: Er is een onderzoeksbeperking die monstername verhindert; De ruimte of het materiaal bevindt zich hoger dan 3,5 meter vanaf een vaste ondergrond.</p>
Destructieve handeling voor identificatie	Nee
Opmerking	<p>De vermelde oppervlaktes, diktes en volumes betreffen een beredeneerde schatting. Er worden geen rechten verleend aan deze oppervlaktes/diktes/volumes.</p>

- Verwijder dit asbestmateriaal zo snel mogelijk. Volg de toestand goed op.
- Voer bijkomende staalname(s) uit.

- Eenvoudige handelingen: mag via doe-het-zelf of door werknemer(s) met opleidingsattest eenvoudige handelingen
Betreft een hechtgebonden asbesttoepassing in een matig verweerde staat met een laag risico op vezelvrijgave.

De toepassing dient zorgvuldig verwijderd te worden zonder het materiaal te breken, beschadigen of te bewerken. Voorafgaand aan de verwijdering moet het materiaal voldoende bevochtigd of gefixeerd worden om vezelvrijgave te beperken.

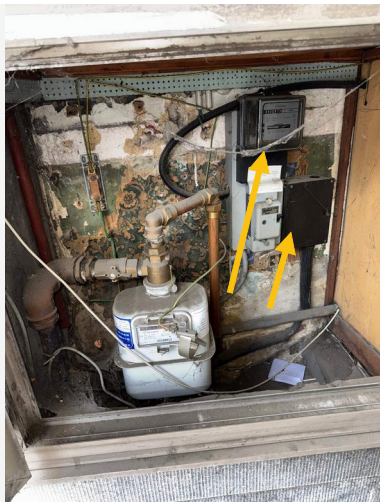
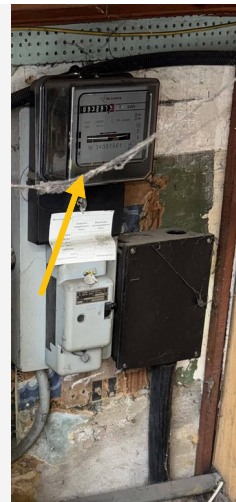
Conclusie

Beschrijving	bakeliet teller
Omgeving	Binnen
Primaire drager	Communicatie en elektrische infrastructuur en uitrusting
Asbestmateriaal	Plaat, paneel, tablet - Type Bakeliet
Bindmiddel van asbestmateriaal	Kunststof of -hars
Gebondenheid op basis van bindmiddel	Hecht
Hoeveelheid (oppervlakte - dikte - aantal)	• 0,20 m ² - 1,00 cm - 1 stuk
Totaal volume	0,002 m ³
Eenvoudig bereikbaar	Ja
Bevestigingswijze	• Geschroefd
Identificatiemethode	De asbestdeskundige beoordeelt het materiaal als asbestverdacht en dus asbesthoudend, en dit zonder monstername. Motivatie: De monstername brengt andere schade aan dan schade die inherent is aan de monstername.
Destructieve handeling voor identificatie	Nee

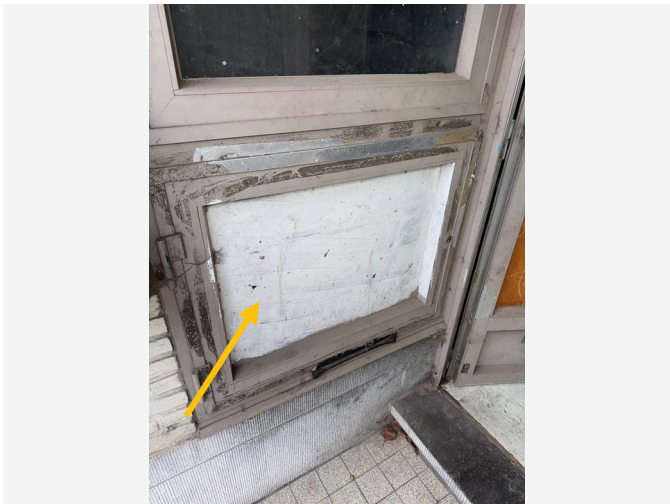
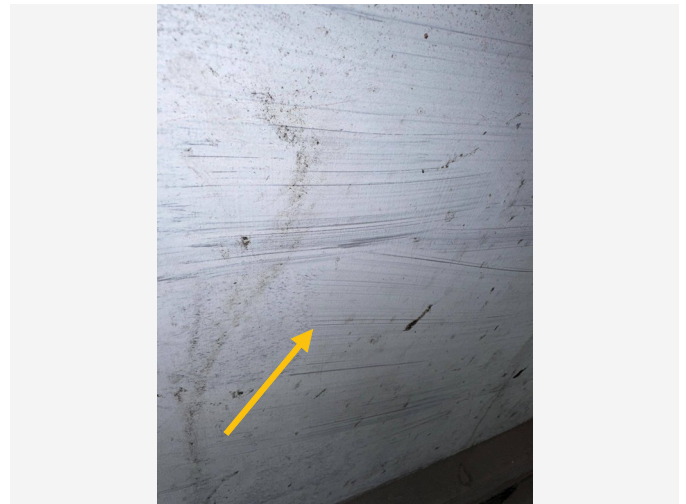
Conclusie

Beschrijving	glasal beplating
Omgeving	Grenst aan binnen- en buitenlucht
Primaire drager	Wandopening verticaal (raam, deur, ...)
Asbestmateriaal	Plaat, paneel, tablet - Geëmailleerd, type Glasal
Bindmiddel van asbestmateriaal	Cement
Gebondenheid op basis van bindmiddel	Hecht
Hoeveelheid (oppervlakte - dikte - aantal)	<ul style="list-style-type: none">• 0,20 m² - 1,00 cm - 1 stuk
Totaal volume	0,002 m ³
Eenvoudig bereikbaar	Ja
Bevestigingswijze	<ul style="list-style-type: none">• Verlijmd, ingegoten, versmeerd
Identificatiemethode	<p>De asbestdeskundige beoordeelt het materiaal als asbestverdacht en dus asbesthoudend, en dit zonder monstername.</p> <p>Motivatie: De monstername brengt andere schade aan dan schade die inherent is aan de monstername.</p>
Destructieve handeling voor identificatie	Nee
Opmerking	Deze oppervlakte, volumes en gewichten zijn niet gemeten, maar geschat op basis van een benadering (de opgegeven hoeveelheden mogen niet gebruikt worden als maatstaf van heffing).

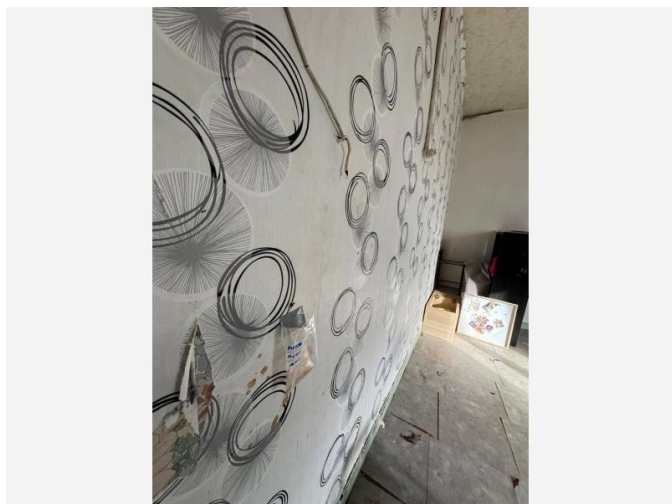
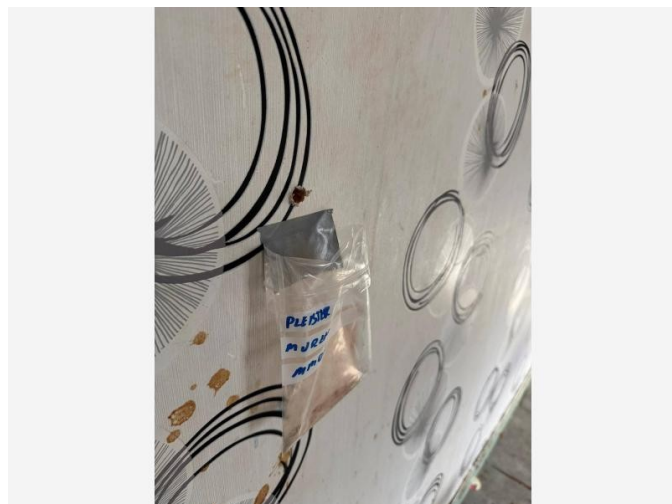
Geen asbest

Conclusie

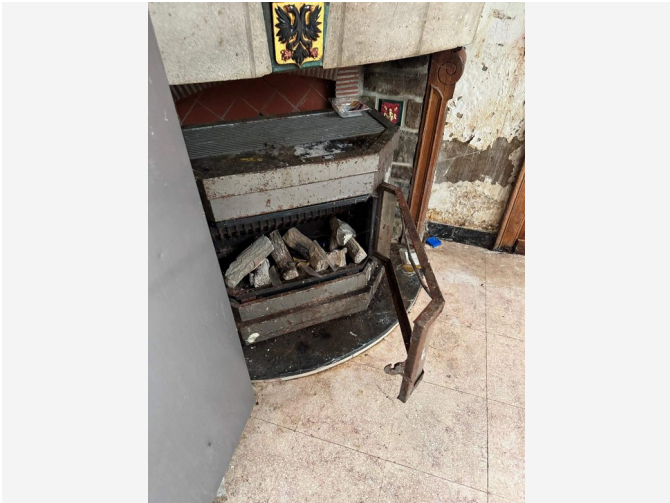
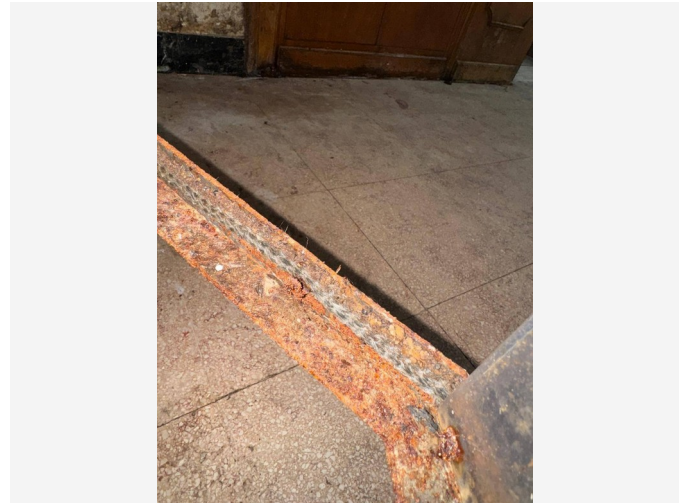
Fiche 14: afdichtingskoord kachel

Geen asbest

Conclusie

Beschrijving	afdichtingskoord kachel
Omgeving	Binnen
Primaire drager	Ruimteverwarming
Bindmiddel van materiaal	Weinig of geen bindmiddel (textiel, bevolking, ...)
Gebondenheid op basis van bindmiddel	Niet-hechtgebonden
Hoeveelheid (lengte - omtrek - aantal)	<ul style="list-style-type: none">• 0,20 m - 1,00 cm - 1 stuk
Totale oppervlakte	0,002 m ²
Identificatiemethode	Een monstername door de asbestdeskundige met laboanalyse door een asbestlabo.
Destructieve handeling voor identificatie	Nee
Opmerking	deze oppervlakte, volumes en gewichten zijn niet gemeten, maar geschat op basis van een benadering van de aanwezige koord (de opgegeven hoeveelheden mogen niet gebruikt worden als maatstaf voor heffingen).

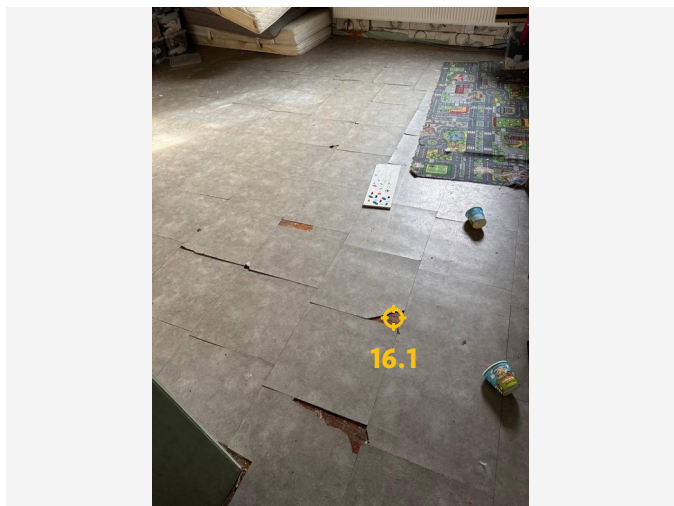
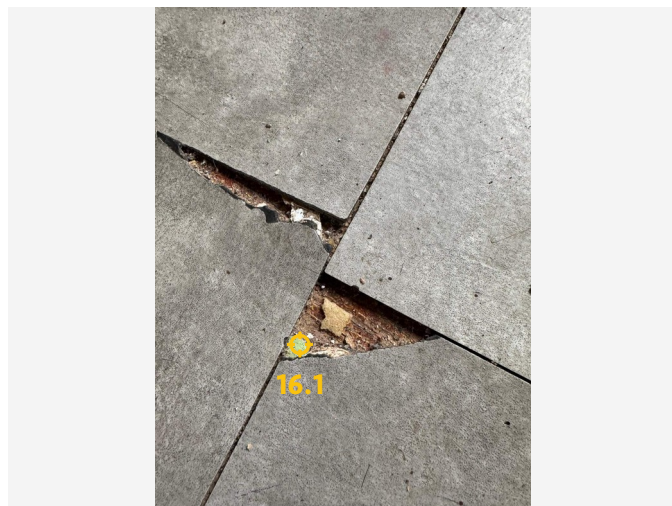
Fiche 16: vinyltegel

Geen asbest

Conclusie

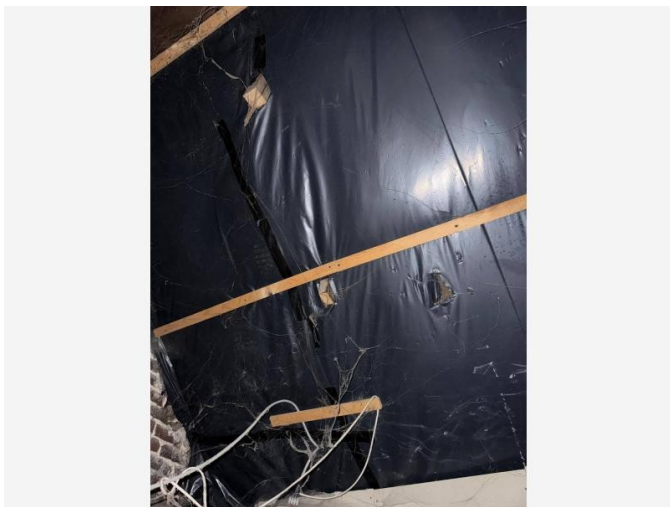
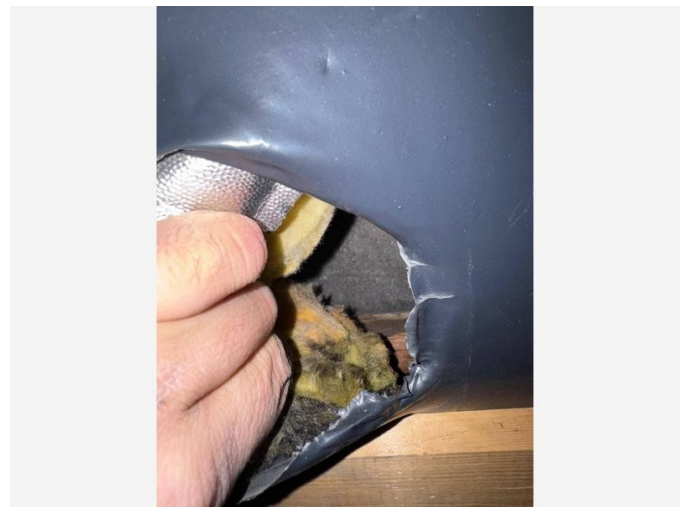
Beschrijving	Notitie	Terug te vinden op plannen
Fiche 17: geen onderdak aanwezig	tijdens de inspectie hebben we vastgesteld dat er geen onderdak aanwezig is.	-
Fiche 18: liftinfrastructuur	Tijdens de inspectie werd vastgesteld dat er geen lift aanwezig is.	-
Fiche 19: Materialen aan de stookketel	Tijdens de inspectie werd vastgesteld dat er geen stookketel aanwezig is.	-
Fiche 20: Leidingisolatie	Tijdens de inspectie werd vastgesteld dat er geen leidingisolatie aanwezig is.	-
