# Asbestinventarisatetest

Dagmoedstraat 36, 9506 Geraardsbergen

Attestnummer : 20260519-000005.000

Uitgegeven op : 19.05.2026

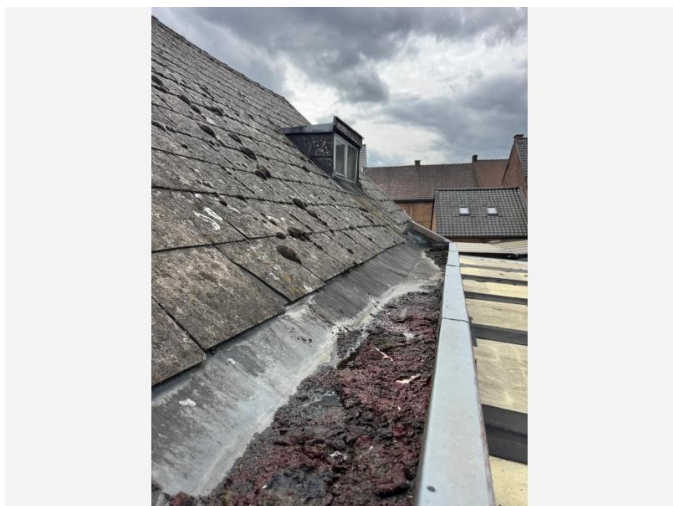
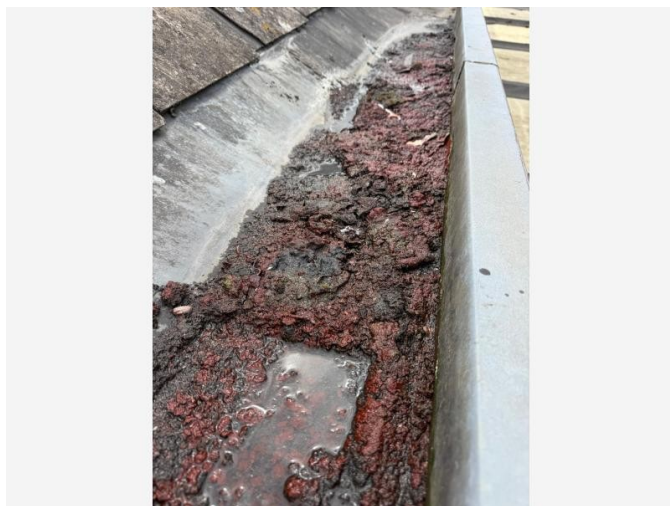
Het asbestmateriaal valt onder de mijlpaal van 2040.

**Dringend verwijderen**

<b>Beschrijving</b>	Mos/sediment in de dakgoot
<b>Type afvalstof</b>	Betreft resten (contaminatie) van verwerking of beschadiging
<b>Type resten (contaminatie)</b>	<ul style="list-style-type: none"> <li>• Stof, deeltjes &lt; 4 mm, flinters, gruis (los, opliggend)</li> <li>• Stof, deeltjes &lt; 4 mm, flinters, gruis (vermengd in materiaal)</li> </ul>
<b>Besmette materialen</b>	<ul style="list-style-type: none"> <li>• Organisch materiaal (mos, mest, vegetatie, ...)</li> <li>• Sediment (dakgoot, afvoerbuï, regenwaterput, ...)</li> </ul>
<b>Bron van de resten</b>	Asbesthoudend dak
<b>Omgeving</b>	Buiten
<b>Primaire drager</b>	dakgoot
<b>Gebondenheid resten</b>	Niet hecht
<b>Hoeveelheid (gewicht - aantal)</b>	<ul style="list-style-type: none"> <li>• 2,00 kg - 1 stuk</li> </ul>
<b>Totaal gewicht</b>	2,00 kg
<b>Eenvoudig bereikbaar</b>	Ja
<b>Identificatiemethode</b>	De asbestdeskundige beoordeelt het materiaal als asbestverdacht en dus asbesthoudend, en dit zonder monstername.

- Verwijder het asbestafval.

- Eenvoudige handelingen: mag via doe-het-zelf of door werknemer(s) met opleidingsattest eenvoudige handelingen  
Verwijder het afval via het riool.

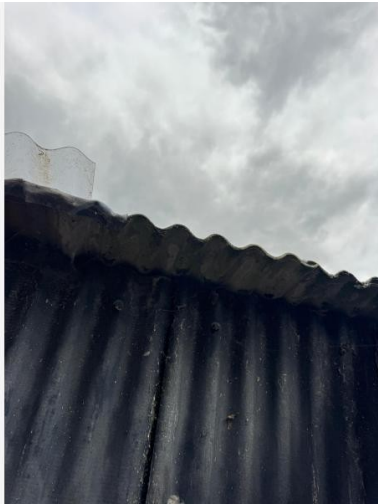
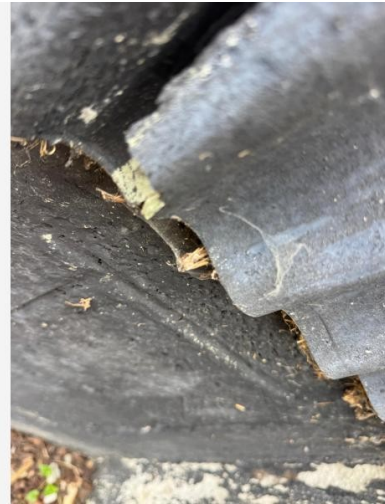
Het asbestmateriaal valt onder de mijlpaal van 2034.

Eindbeoordeling materiaalrisico	Verhoogd materiaalrisico en/of verhoogde kans op vezelvrijgave
---------------------------------	--

Gebondenheid	Categorie 1: hechtgebonden in oorsprong
Asbestsoort (vezeltype)	Alleen chrysotiel aanwezig
Asbestconcentratie	Laag (< 50%)
Afschermingsgraad van het gehele materiaal	Geheel of deels vrij aan de binnenlucht, maar geen contact met binnenluchtstromen
Toestand van het materiaal	Matig beschadigd, matig verweerd

#	Type	Referentie	Resultaat
2.1	Puntmonster	3	Chrysotiel

Beschrijving	Dak en wanden bestaande uit golfplaten
Omgeving	Buiten
Primaire drager	Schuin dak
Asbestmateriaal	Dak- en gevelbekleding - Golfplaat
Bindmiddel van asbestmateriaal	Cement
Gebondenheid op basis van bindmiddel	Hecht
Hoeveelheid (oppervlakte - aantal)	<ul style="list-style-type: none"><li>• 30,00 m<sup>2</sup> - 1 stuk</li></ul>
Totale oppervlakte	30,00 m <sup>2</sup>
Eenvoudig bereikbaar	Ja
Bevestigingswijze	<ul style="list-style-type: none"><li>• Geklemd</li><li>• Geschroefd</li></ul>
Identificatiemethode	Een monstername door de asbestdeskundige met laboanalyse door een asbestlabo.
Destructieve handeling voor identificatie	Nee
Opmerking	De hoeveelheid is een zo nauwkeurig mogelijke opmeting. Hieraan kunnen evenwel geen rechten worden ontleend.

- Verwijder dit asbestmateriaal zo snel mogelijk. Volg de toestand goed op.
- Hemelwater dat afspoelt van asbestcement daken of gevels kan asbestdeeltjes bevatten. Gebruik het enkel voor gesloten circuits (bv. spoelen toiletten). Reinig na het vervangen van het dak of de gevel de dakgoten en regenwaterput of -ton om asbesthoudend sediment of slib te verwijderen

- Eenvoudige handelingen: mag via doe-het-zelf of door werknemer(s) met opleidingsattest eenvoudige handelingen  
Deze toepassing kan door een aannemer die over een opleidingsattest eenvoudige handelingen beschikt of door een particulier (doe-het-zelf), verwijderd worden indien er geen verhoogd risico op vrijgave van asbestvezels (max. concentratie 0,01 vezels/cm<sup>3</sup> - CODEX Art. VI.3-54) ontstaat en de toepassing voorafgaand wordt gefixeerd/bevochtigd; de individuele elementen zonder machinale werktuigen (boormachine, slijpschijf, hogedrukreiniger,...) en zonder breken of gooien een voor een losgemaakt worden; en ten slotte dubbel en luchtdicht verpakt weggevoerd worden naar een erkend afvalpunt (recyclagepark).

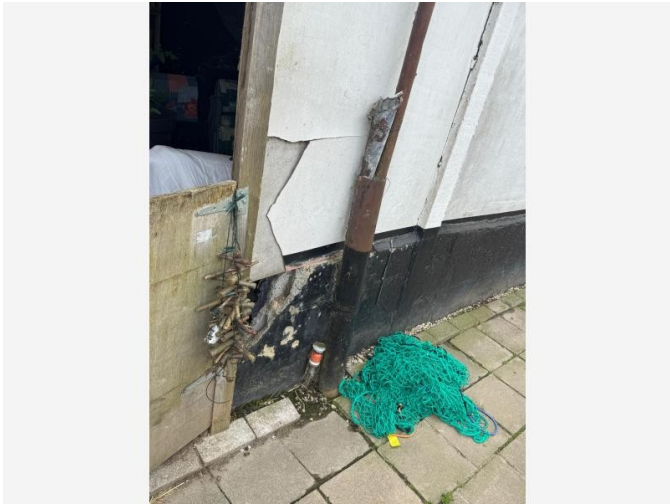
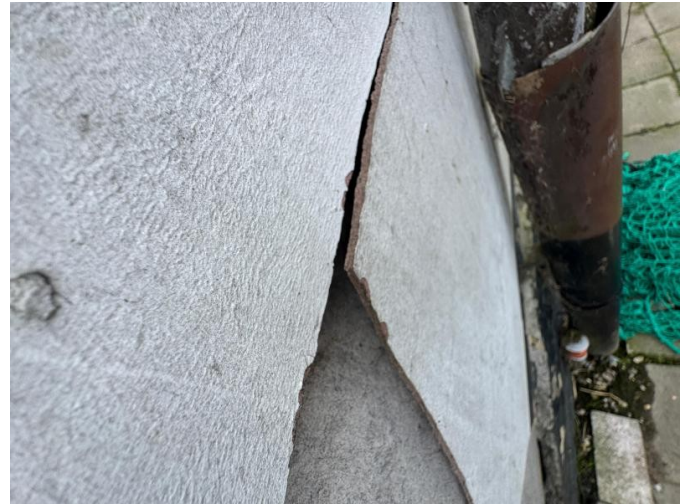
Het asbestmateriaal valt onder de mijlpaal van 2040.

Eindbeoordeling materiaalrisico

Verhoogd materiaalrisico en/of verhoogde kans op vezelvrijgave

Gebondenheid	Categorie 1: hechtgebonden in oorsprong
Asbestsoort (vezeltype)	Alleen chrysotiel aanwezig
Asbestconcentratie	Laag (< 50%)
Afschermingsgraad van het gehele materiaal	Geheel of deels vrij aan de binnenlucht, maar geen contact met binnenluchtstromen
Toestand van het materiaal	Matig beschadigd, matig verweerd

#	Type	Referentie	Resultaat
3.1	Puntmonster	6	Chrysotiel

<b>Beschrijving</b>	Zijwanden type Menuiserite
<b>Omgeving</b>	Buiten
<b>Primaire drager</b>	Wand buitenschil
<b>Asbestmateriaal</b>	Plaat, paneel, tablet - Type Menuiserite
<b>Bindmiddel van asbestmateriaal</b>	Cement
<b>Gebondenheid op basis van bindmiddel</b>	Hecht
<b>Hoeveelheid (oppervlakte - dikte - aantal)</b>	<ul style="list-style-type: none"><li>• 20,00 m<sup>2</sup> - 0,40 cm - 1 stuk</li></ul>
<b>Totaal volume</b>	0,08 m <sup>3</sup>
<b>Eenvoudig bereikbaar</b>	Ja
<b>Bevestigingswijze</b>	<ul style="list-style-type: none"><li>• Geklemd</li></ul>
<b>Identificatiemethode</b>	Een monstername door de asbestdeskundige met laboanalyse door een asbestlabo.
<b>Destructieve handeling voor identificatie</b>	Nee
<b>Opmerking</b>	De hoeveelheid is een zo nauwkeurig mogelijke opmeting. Hieraan kunnen evenwel geen rechten worden ontleend.

- Zorg voor een veilig beheer. Vermijd het beschadigen van het asbestmateriaal. Controleer de toestand jaarlijks op wijzigingen.

- Eenvoudige handelingen: mag via doe-het-zelf of door werknemer(s) met opleidingsattest eenvoudige handelingen  
Deze toepassing kan door een aannemer die over een opleidingsattest eenvoudige handelingen beschikt of door een particulier (doe-het-zelf), verwijderd worden indien er geen verhoogd risico op vrijgave van asbestvezels (max. concentratie 0,01 vezels/cm<sup>3</sup> - CODEX Art. VI.3-54) ontstaat en de toepassing voorafgaand wordt gefixeerd/bevochtigd; de individuele elementen zonder machinale werktuigen (boormachine, slijpschijf, hogedrukreiniger,...) en zonder breken of gooien een voor een losgemaakt worden; en ten slotte dubbel en luchtdicht verpakt weggevoerd worden naar een erkend afvalpunt (recyclagepark).

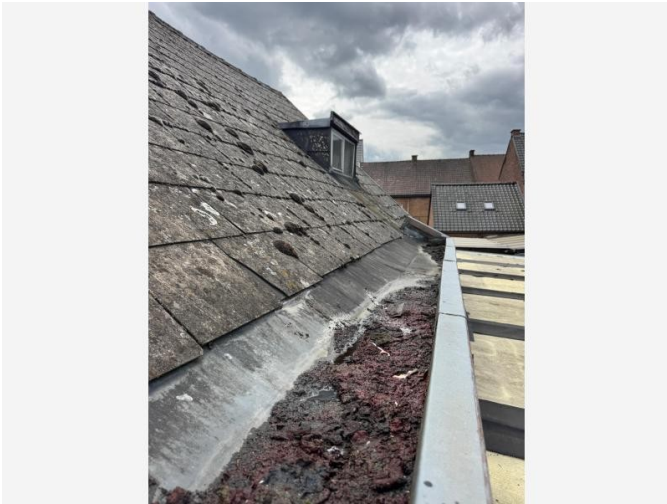
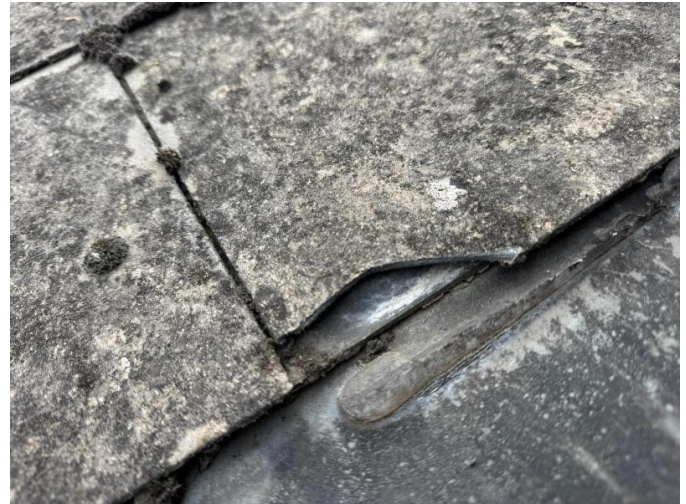
Het asbestmateriaal valt onder de mijlpaal van 2034.

Eindbeoordeling materiaalrisico

Verhoogd materiaalrisico en/of verhoogde kans op vezelvrijgave

Gebondenheid	Categorie 1: hechtgebonden in oorsprong
Asbestsoort (vezeltype)	Alleen chrysotiel aanwezig
Asbestconcentratie	Laag (< 50%)
Afschermingsgraad van het gehele materiaal	Geheel of deels vrij aan de buitenlucht, maar geen contact met binnenlucht
Toestand van het materiaal	Matig beschadigd, matig verweerd

#	Type	Referentie	Resultaat
4.1	Puntmonster	8	Chrysotiel

<b>Beschrijving</b>	Dak bestaande uit leien
<b>Omgeving</b>	Buiten
<b>Primaire drager</b>	Schuin dak
<b>Asbestmateriaal</b>	Dak- en gevelbekleding - Lei, shingle
<b>Bindmiddel van asbestmateriaal</b>	Cement
<b>Gebondenheid op basis van bindmiddel</b>	Hecht
<b>Hoeveelheid (oppervlakte - aantal)</b>	<ul style="list-style-type: none"><li>• 90,00 m<sup>2</sup> - 1 stuk</li></ul>
<b>Totale oppervlakte</b>	90,00 m <sup>2</sup>
<b>Eenvoudig bereikbaar</b>	Ja
<b>Bevestigingswijze</b>	<ul style="list-style-type: none"><li>• Geklemd</li><li>• Genageld, geniet</li></ul>
<b>Identificatiemethode</b>	Een monstername door de asbestdeskundige met laboanalyse door een asbestlabo.
<b>Destructieve handeling voor identificatie</b>	Nee
<b>Opmerking</b>	De hoeveelheid is een zo nauwkeurig mogelijke opmeting. Hieraan kunnen evenwel geen rechten worden ontleend.

- Verwijder dit asbestmateriaal zo snel mogelijk. Volg de toestand goed op.
- Hemelwater dat afspoelt van asbestcement daken of gevels kan asbestdeeltjes bevatten. Gebruik het enkel voor gesloten circuits (bv. spoelen toiletten). Reinig na het vervangen van het dak of de gevel de dakgoten en regenwaterput of -ton om asbesthoudend sediment of slib te verwijderen

- Eenvoudige handelingen: mag via doe-het-zelf of door werknemer(s) met opleidingsattest eenvoudige handelingen  
Deze toepassing kan door een aannemer die over een opleidingsattest eenvoudige handelingen beschikt of door een particulier (doe-het-zelf), verwijderd worden indien er geen verhoogd risico op vrijgave van asbestvezels (max. concentratie 0,01 vezels/cm<sup>3</sup> - CODEX Art. VI.3-54) ontstaat en de toepassing voorafgaand wordt gefixeerd/bevochtigd; de individuele elementen zonder machinale werktuigen (boormachine, slijpschijf, hogedrukreiniger,...) en zonder breken of gooien een voor een losgemaakt worden; en ten slotte dubbel en luchtdicht verpakt weggevoerd worden naar een erkend afvalpunt (recyclagepark).

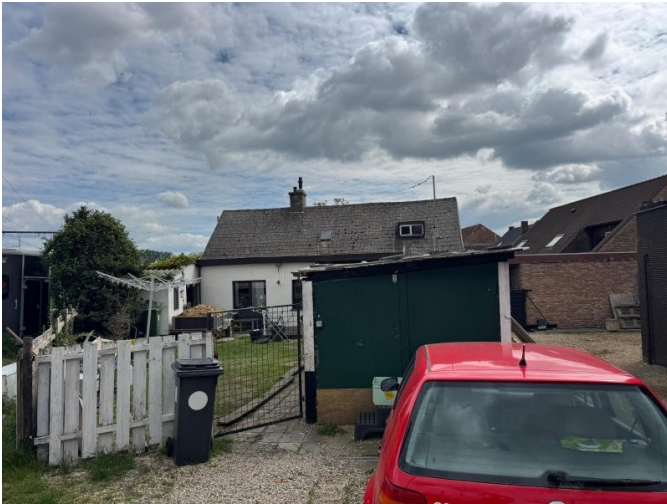
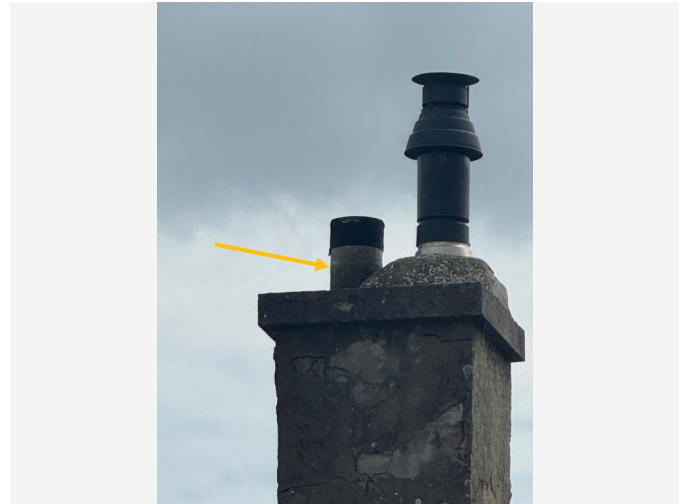
Het asbestmateriaal valt onder de mijlpaal van 2040.

Beschrijving	Cementbuis
Omgeving	Binnen
Primaire drager	Schacht-koker (technisch)
Asbestmateriaal	Buis, koker, leiding, pijp, doorvoer
Bindmiddel van asbestmateriaal	Cement
Gebondenheid op basis van bindmiddel	Hecht
Hoeveelheid (lengte - omtrek - dikte - aantal)	<ul style="list-style-type: none"><li>• 1,00 m - 40,00 cm - 1,00 cm - 1 stuk</li></ul>
Totaal volume	0,004 m <sup>3</sup>
Eenvoudig bereikbaar	Ja
Bevestigingswijze	<ul style="list-style-type: none"><li>• Verlijmd, ingegoten, versmeerd</li></ul>
Identificatiemethode	<p>De asbestdeskundige beoordeelt het materiaal als asbestverdacht en dus asbesthoudend, en dit zonder monstername.</p> <p>Motivatie: Er is een onderzoeksbepmerking die monstername verhindert; De ruimte of het materiaal bevindt zich hoger dan 3,5 meter vanaf een vaste ondergrond.</p>
Destructieve handeling voor identificatie	Nee
Opmerking	De precieze lengte is onbekend.

- Zorg voor een veilig beheer. Vermijd het beschadigen van het asbestmateriaal. Controleer de toestand jaarlijks op wijzigingen.

- Eenvoudige handelingen: mag via doe-het-zelf of door werknemer(s) met opleidingsattest eenvoudige handelingen  
Deze toepassing kan door een aannemer die over een opleidingsattest eenvoudige handelingen beschikt of door een particulier (doe-het-zelf), verwijderd worden indien er geen verhoogd risico op vrijgave van asbestvezels (max. concentratie 0,01 vezels/cm<sup>3</sup> - CODEX Art. VI.3-54) ontstaat en de toepassing voorafgaand wordt gefixeerd/bevochtigd; de individuele elementen zonder machinale werktuigen (boormachine, slijpschijf, hogedrukreiniger,...) en zonder breken of gooien een voor een losgemaakt worden; en ten slotte dubbel en luchtdicht verpakt weggevoerd worden naar een erkend afvalpunt (recyclagepark).

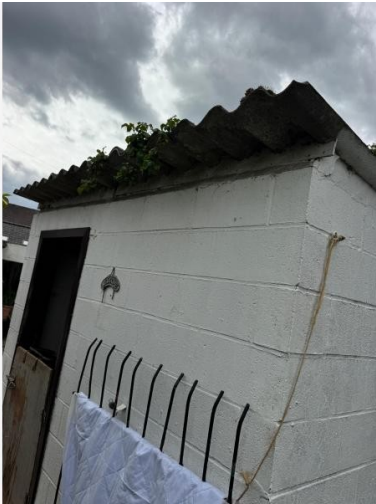
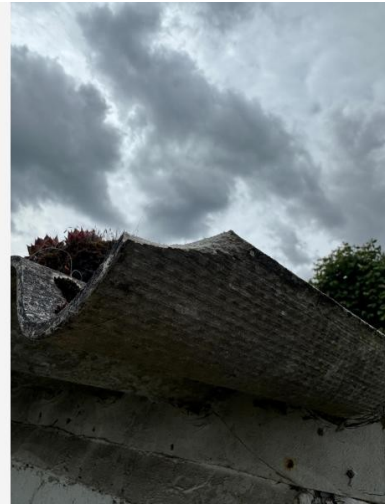
Beschrijving	Dak bestaande uit golfplaten tuinberging
Omgeving	Buiten
Primaire drager	Schuin dak
Asbestmateriaal	Dak- en gevelbekleding - Golfplaat
Bindmiddel van asbestmateriaal	Cement
Gebondenheid op basis van bindmiddel	Hecht
Hoeveelheid (oppervlakte - aantal)	<ul style="list-style-type: none"><li>• 8,00 m<sup>2</sup> - 1 stuk</li></ul>
Totale oppervlakte	8,00 m <sup>2</sup>
Eenvoudig bereikbaar	Ja
Bevestigingswijze	<ul style="list-style-type: none"><li>• Geklemd</li><li>• Geschroefd</li></ul>
Identificatiemethode	Een monstername door de asbestdeskundige met laboanalyse door een asbestlabo.
Destructieve handeling voor identificatie	Nee
Opmerking	De hoeveelheid is een zo nauwkeurig mogelijke opmeting. Hieraan kunnen evenwel geen rechten worden ontleend.

- Eenvoudige handelingen: mag via doe-het-zelf of door werknemer(s) met opleidingsattest eenvoudige handelingen  
Deze toepassing kan door een aannemer die over een opleidingsattest eenvoudige handelingen beschikt of door een particulier (doe-het-zelf), verwijderd worden indien er geen verhoogd risico op vrijgave van asbestvezels (max. concentratie 0,01 vezels/cm<sup>3</sup> - CODEX Art. VI.3-54) ontstaat en de toepassing voorafgaand wordt gefixeerd/bevochtigd; de individuele elementen zonder machinale werktuigen (boormachine, slijpschijf, hogedrukreiniger,...) en zonder breken of gooien een voor een losgemaakt worden; en ten slotte dubbel en luchtdicht verpakt weggevoerd worden naar een erkend afvalpunt (recyclagepark).

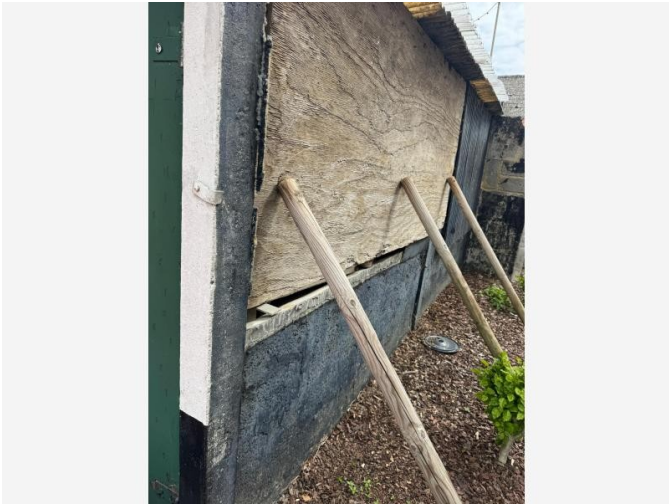
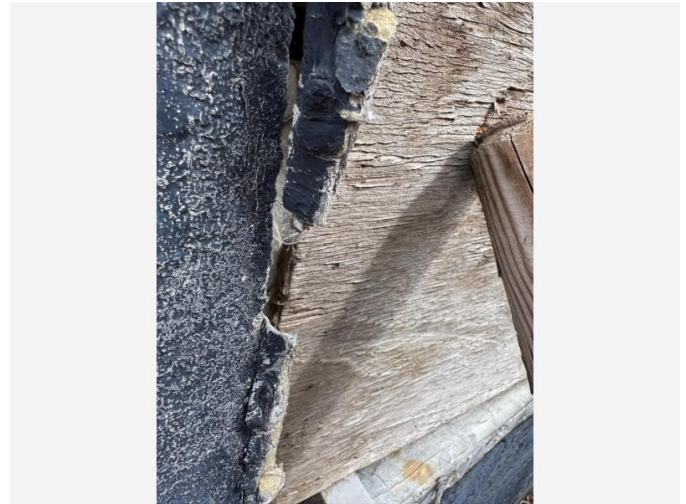
Beschrijving	Mastiek
Omgeving	Binnen
Primaire drager	Wandopening verticaal (raam, deur, ...)
Asbestmateriaal	In-situ afwerkingslagen - Pasta, stopverf, voegsel, stopsel, vulsel, mastiek, katten, ...
Bindmiddel van asbestmateriaal	Kitten, mastiek, pasta
Gebondenheid op basis van bindmiddel	Hecht
Hoeveelheid (lengte - aantal)	<ul style="list-style-type: none"><li>• 20,00 m - 1 stuk</li></ul>
Totale lengte	20,00 m
Eenvoudig bereikbaar	Ja
Bevestigingswijze	<ul style="list-style-type: none"><li>• Verlijmd, ingegoten, versmeerd</li></ul>
Identificatiemethode	Een monstername door de asbestdeskundige met laboanalyse door een asbestlabo.
Destructieve handeling voor identificatie	Nee
Opmerking	De hoeveelheid is een zo nauwkeurig mogelijke opmeting. Hieraan kunnen evenwel geen rechten worden ontleend.

- Eenvoudige handelingen: mag via doe-het-zelf of door werknemer(s) met opleidingsattest eenvoudige handelingen  
Deze toepassing kan door een aannemer die over een opleidingsattest eenvoudige handelingen beschikt of door een particulier (doe-het-zelf), verwijderd worden indien er geen verhoogd risico op vrijgave van asbestvezels (max. concentratie 0,01 vezels/cm<sup>3</sup> - CODEX Art. VI.3-54) ontstaat en de toepassing voorafgaand wordt gefixeerd/bevochtigd; de individuele elementen zonder machinale werktuigen (boormachine, slijpschijf, hogedrukreiniger,...) en zonder breken of gooien een voor een losgemaakt worden; en ten slotte dubbel en luchtdicht verpakt weggevoerd worden naar een erkend afvalpunt (recyclagepark).

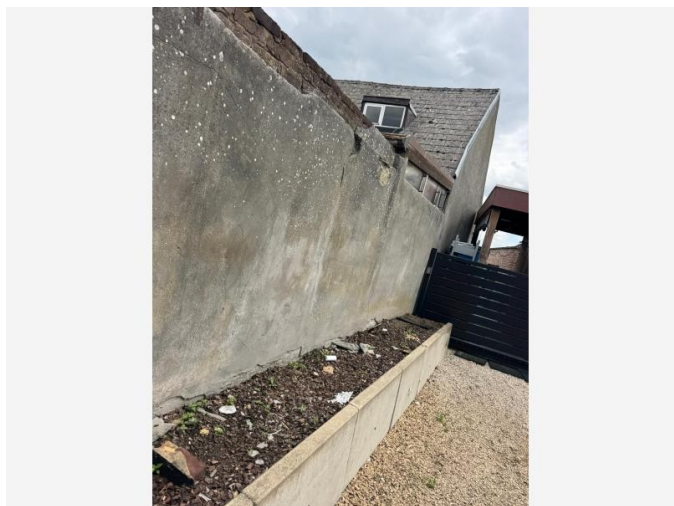
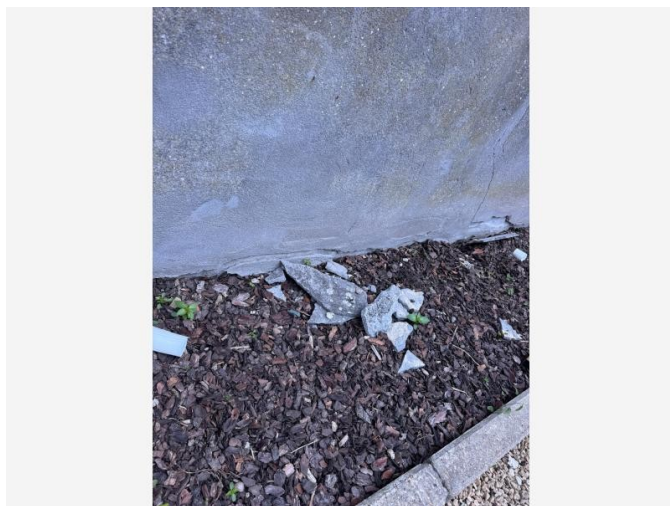
## Fiche 10: Cementen smeerlaag buiten

Geen asbest
