Asbestinventarisatetest

Abdijstraat 81/1, 9400 Ninove

Attestnummer : 20260120-000059.000

Uitgegeven op : 20.01.2026

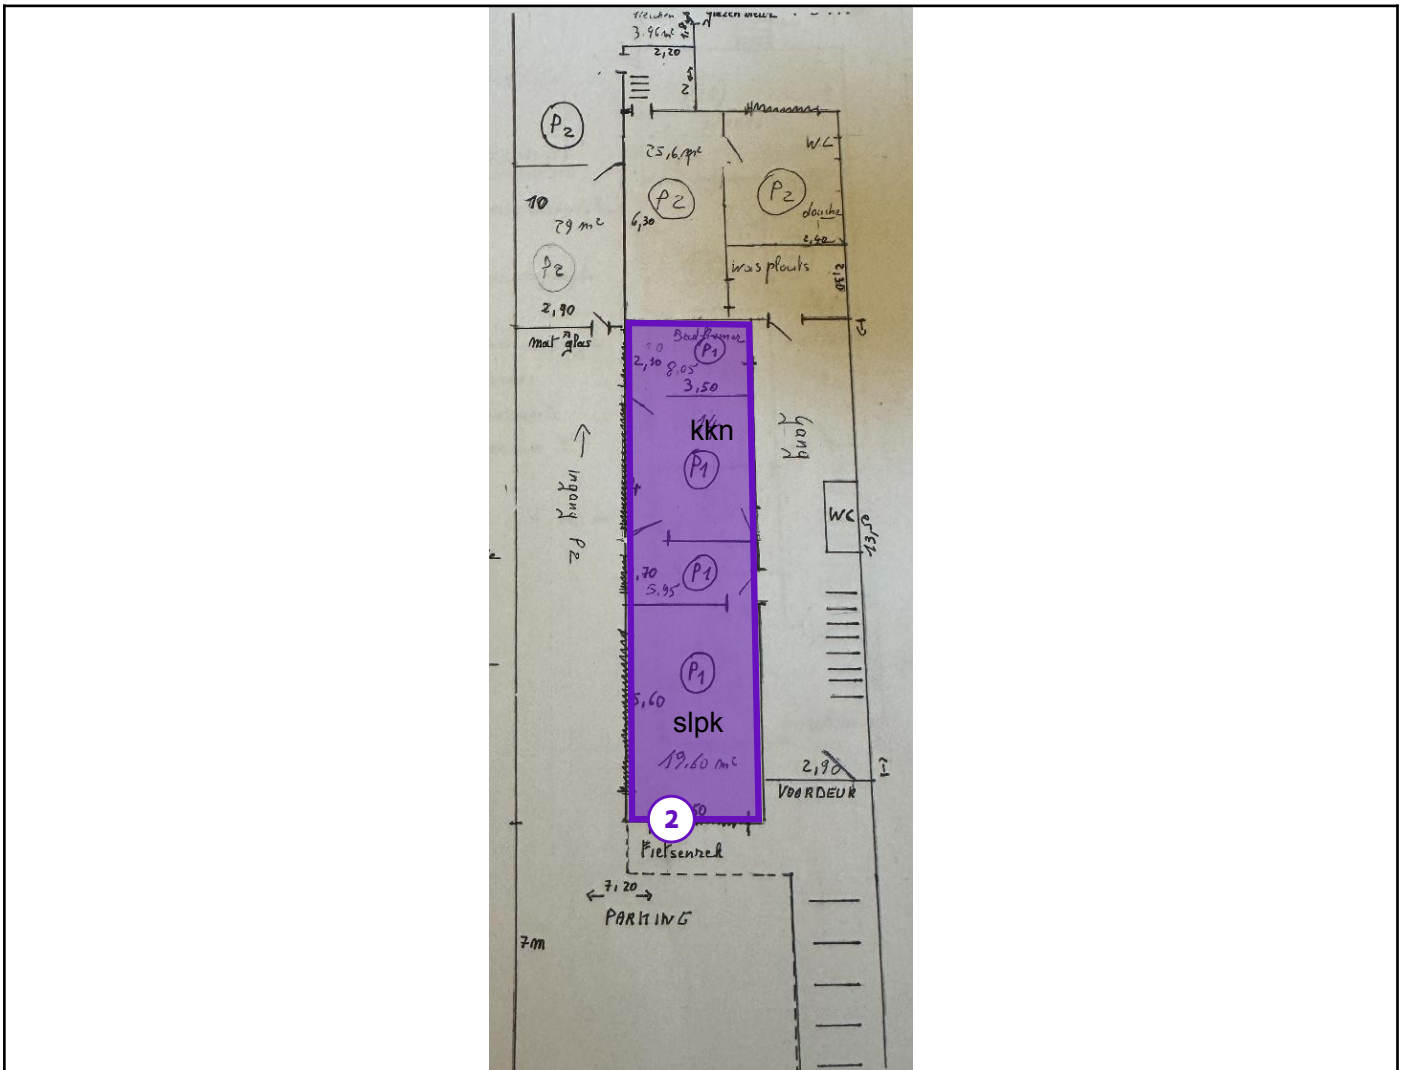
Plan 1.2: Appartement GLV (vloeren)

Beschrijving	Type	Actie
2. Tegellijm	Advies	-

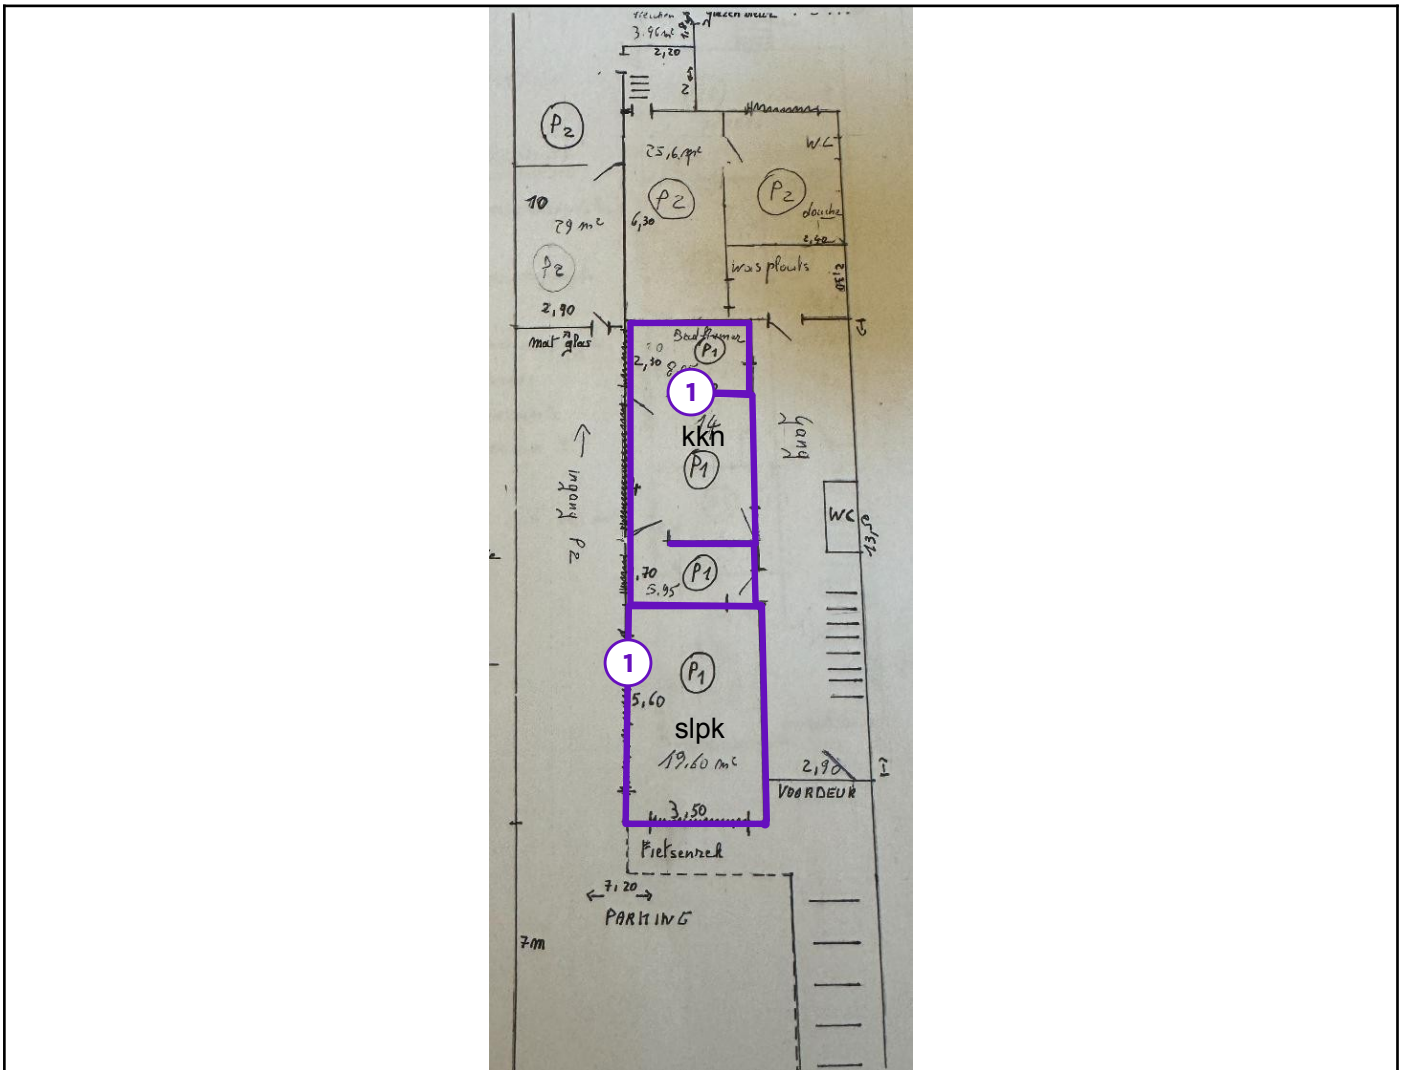
Plan 1.3: Appartement GLV (muren)

Beschrijving	Type	Actie
1. Muren met voorzetpanelen	Advies	-

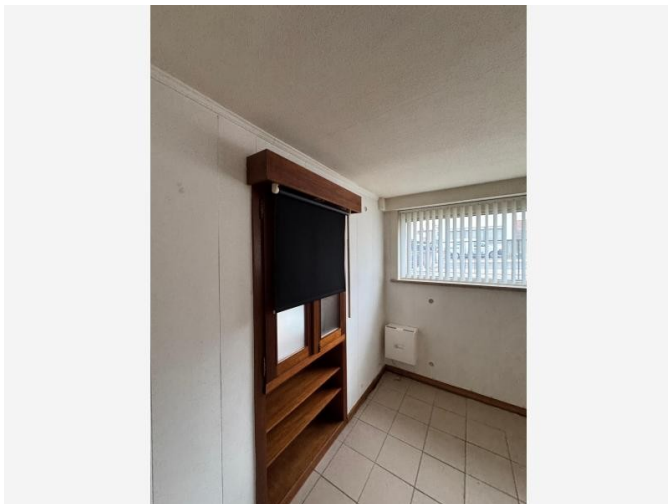
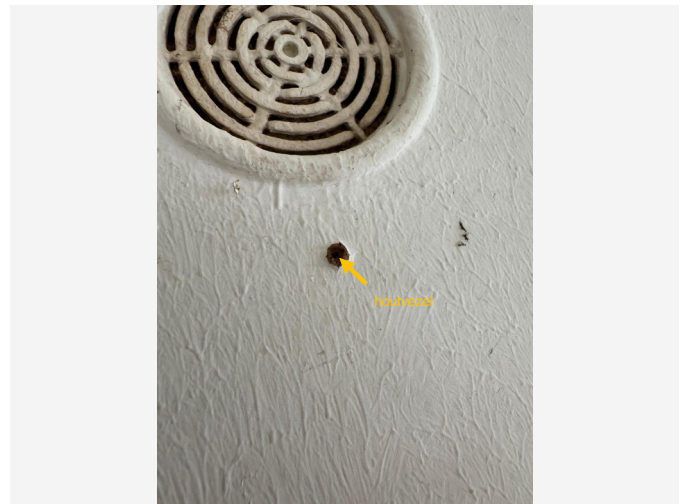
De muren zijn afgewerkt met niet-asbestverdachte voorzetpanelen (houtvezel werd vastgesteld via een geboord gat in de voorste ruimte van het appartement). Controle en staalname van eventuele achterliggende materialen is enkel mogelijk mits uitbreiding naar een aanvullend destructief onderzoek.

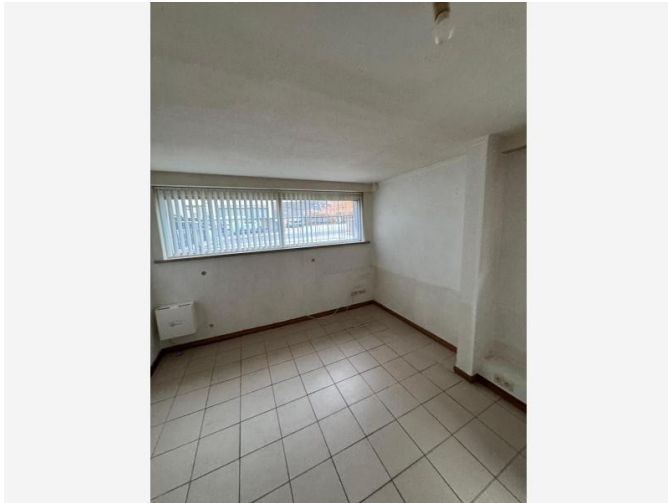
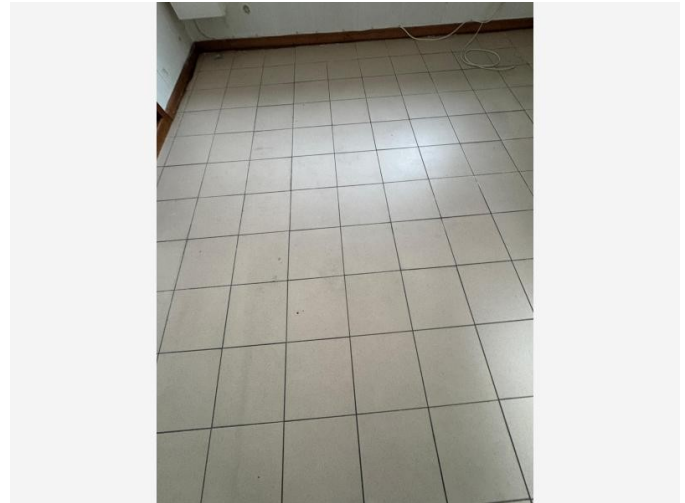
Mogelijks oude (asbesthoudende) lijm aanwezig onder de betegeling. Enkel uit te sluiten d.m.v. een destructieve staalname (aanvullend onderzoek), niet in kader van dit asbest attest

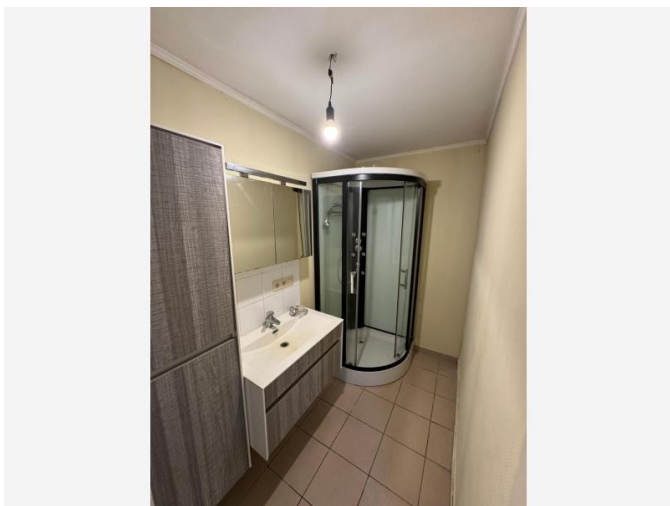
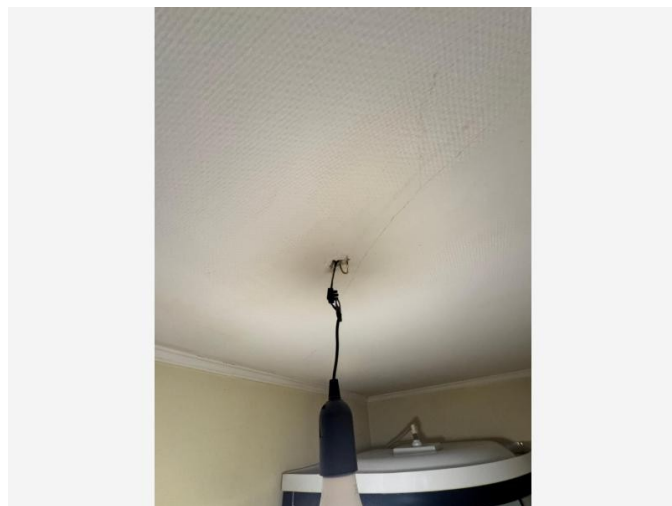
Fiche 4: Pleisterwerk plafond

Geen asbest

#	Type	Referentie	Resultaat
4.1	Mengmonster	#1 Pleisterwerk plafond	Geen asbest

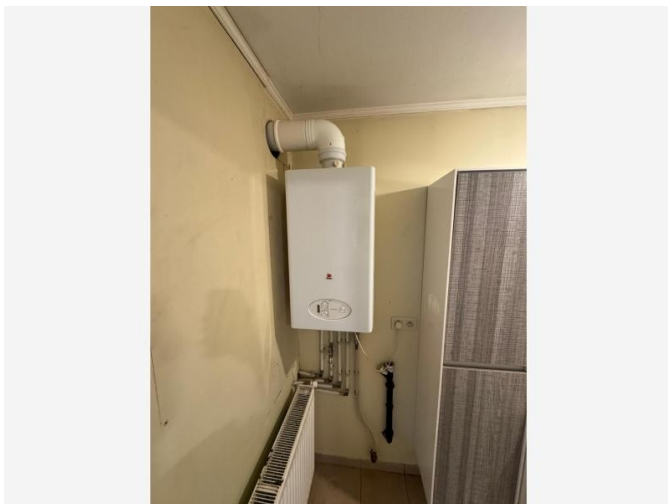
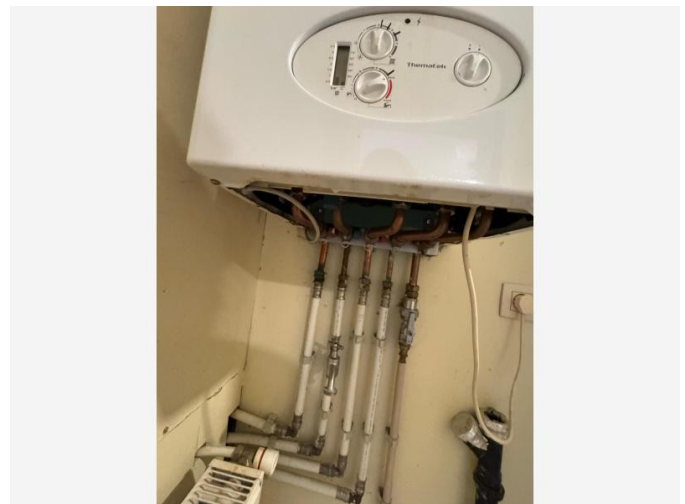
Beschrijving	Notitie	Terug te vinden op plannen
Fiche 5: Stookketel	Geen asbestverdachte toepassingen aan of rond de ketel aangetroffen; ketel is bovendien recent; model: Bulex Thematek f 24e b	Plan 1.1: Appartement GLV
Fiche 6: Afdichtingsmateriaal aan schrijnwerk	Betreft silicone mastiek tussen glas en frame; geen zichtbare dichting tussen frame en gevel	Plan 1.1: Appartement GLV
