Asbestinventarisatetest

Abdijstraat 81/4, 9400 Ninove

Attestnummer : 20260120-000054.000

Uitgegeven op : 20.01.2026

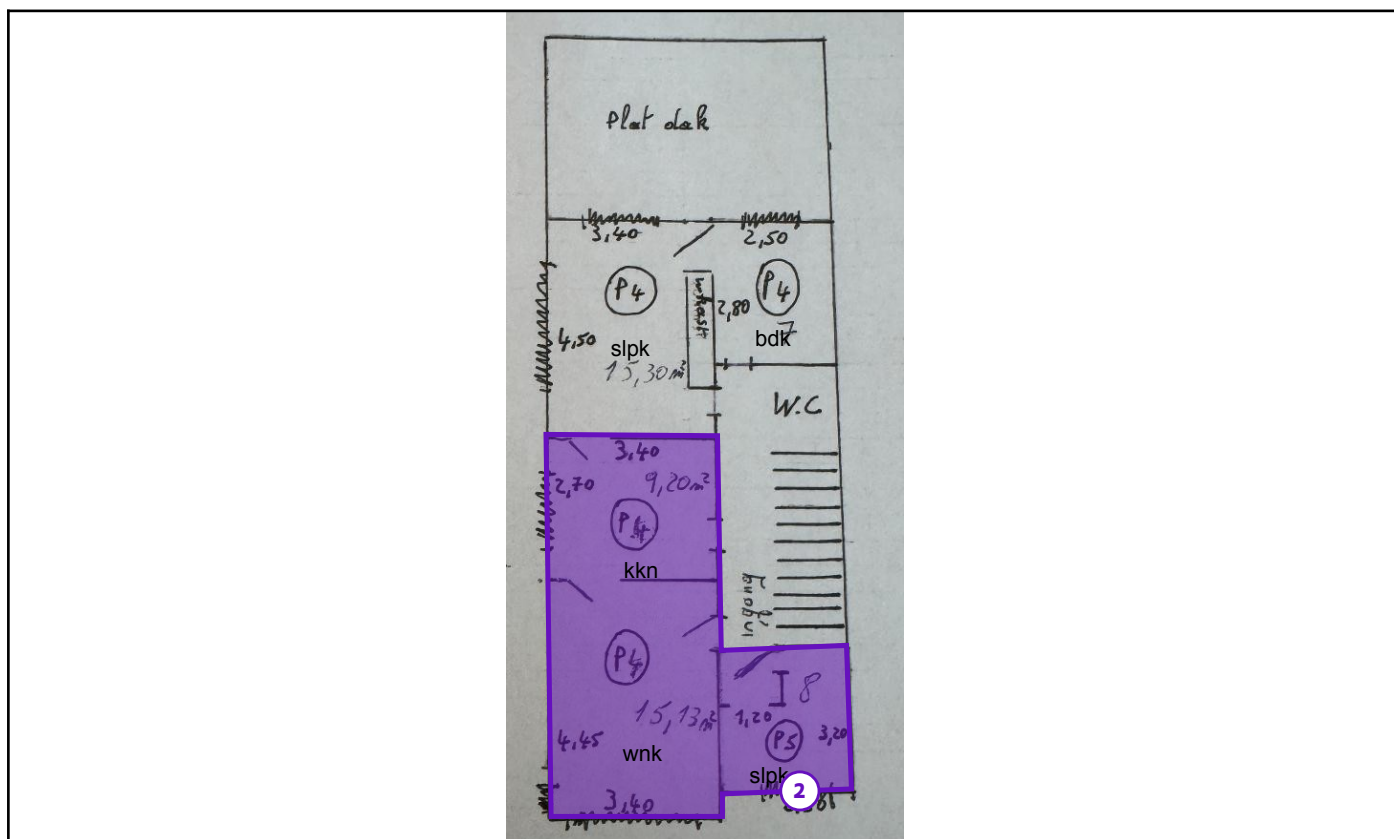
Plan 1.2: Appartement +2 (vloeren)

Beschrijving	Type	Actie
2. Tegellijm	Advies	-

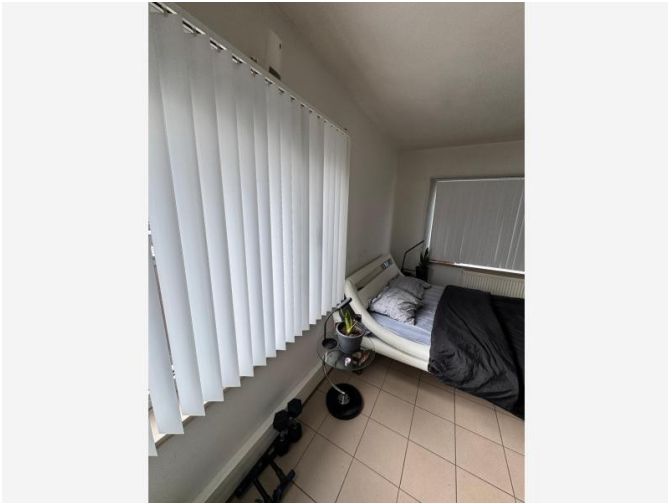
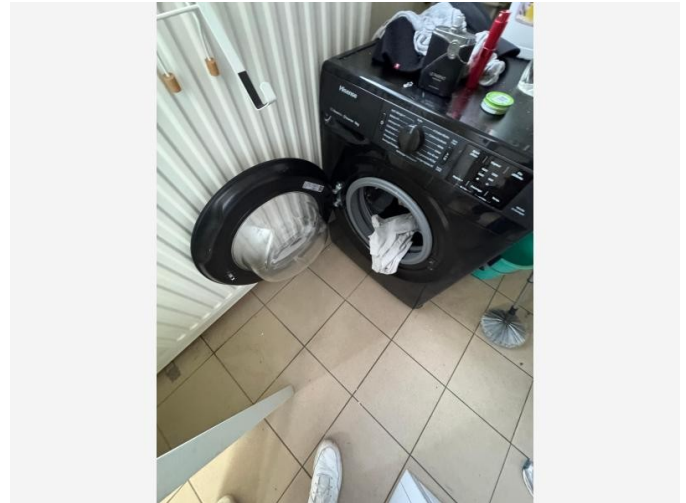
Mogelijks oude (asbesthoudende) lijm aanwezig onder de betegeling. Enkel uit te sluiten d.m.v. een destructieve staalname (aanvullend onderzoek), niet in kader van dit asbest attest

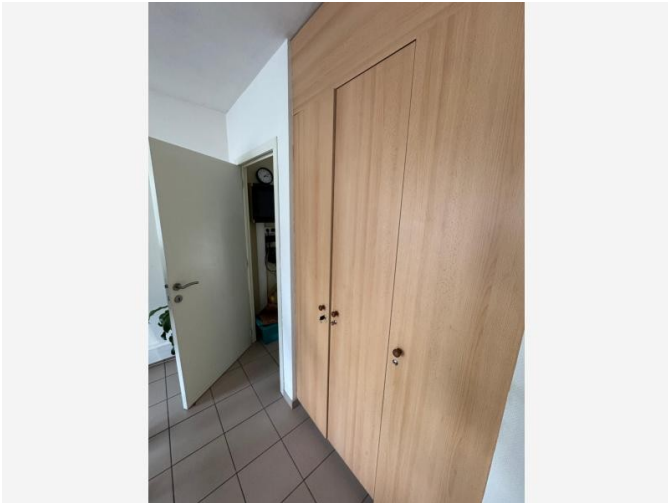
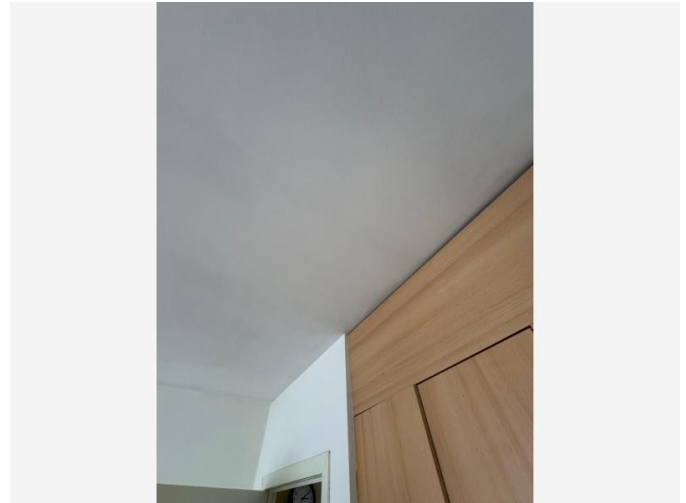
Fiche 3: Pleisterwerk plafond

Conclusie

Geen asbest

Beschrijving	Pleisterwerk plafond
Omgeving	Binnen
Primaire drager	Plafond
Bindmiddel van materiaal	Gips - kalk
Gebondenheid op basis van bindmiddel	Niet-hechtgebonden
Hoeveelheid (oppervlakte - dikte - aantal)	• 50,00 m ² - 1,00 cm - 1 stuk
Totaal volume	0,50 m ³
Identificatiemethode	De asbestdeskundige gebruikt een bestaande laboanalyse als bewijsdocument met bevestiging door vaststelling en expertise.
Destructieve handeling voor identificatie	Nee
Opmerking	Geëxtrapoleerd vanuit het appartement op gelijkvloers volgens IP 2 (min. 25%)

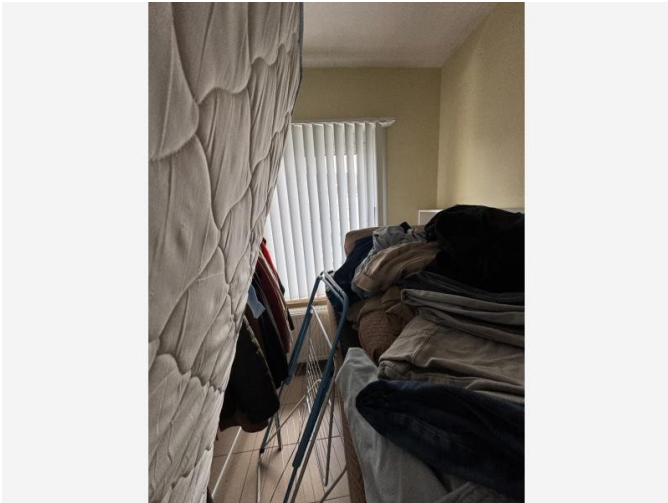
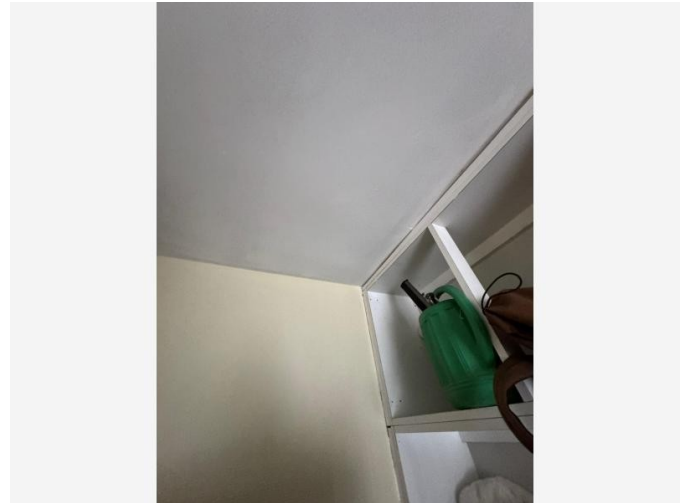
Fiche 4: Pleisterwerk muren

Conclusie

Geen asbest

Beschrijving	Pleisterwerk muren
Omgeving	Binnen
Primaire drager	Binnenwand
Bindmiddel van materiaal	Gips - kalk
Gebondenheid op basis van bindmiddel	Niet-hechtgebonden
Hoeveelheid (oppervlakte - dikte - aantal)	• 75,00 m ² - 1,00 cm - 1 stuk
Totaal volume	0,75 m ³
Identificatiemethode	De asbestdeskundige gebruikt een bestaande laboanalyse als bewijsdocument met bevestiging door vaststelling en expertise.
Destructieve handeling voor identificatie	Nee
Opmerking	Geëxtrapoleerd vanuit het appartement op gelijkvloers volgens IP 2 (min. 25%)

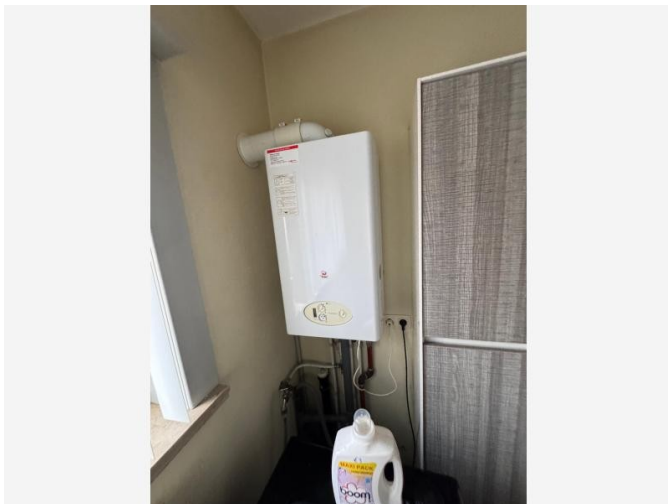
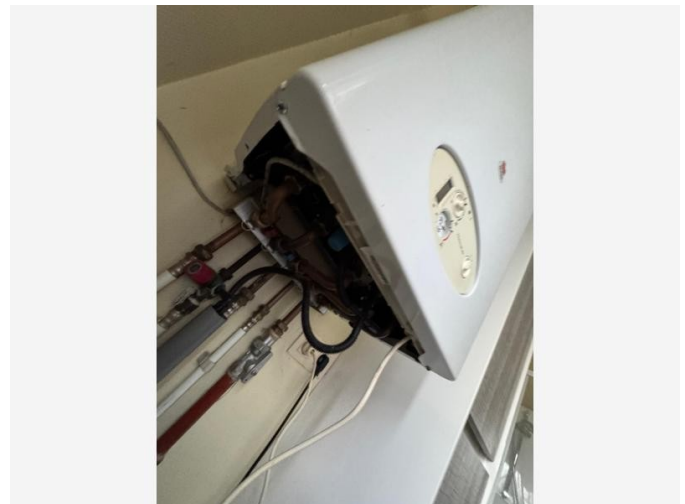
Beschrijving	Notitie	Terug te vinden op plannen
Fiche 5: Stookketel	Geen asbestverdachte toepassingen aan of rond de ketel aangetroffen; ketel is bovendien recent; model: Bulex Thematek f 24e b	Plan 1.1: Appartement +2
Fiche 6: Afdichtingsmateriaal aan schrijnwerk	Betreft silicone mastiek tussen glas en frame en tussen frame en gevel	Plan 1.1: Appartement +2
