Asbestinventarisatetest

Abdijstraat 81, 9400 Ninove
Gemeenschappelijke delen

Attestnummer : 20260120-000053.000

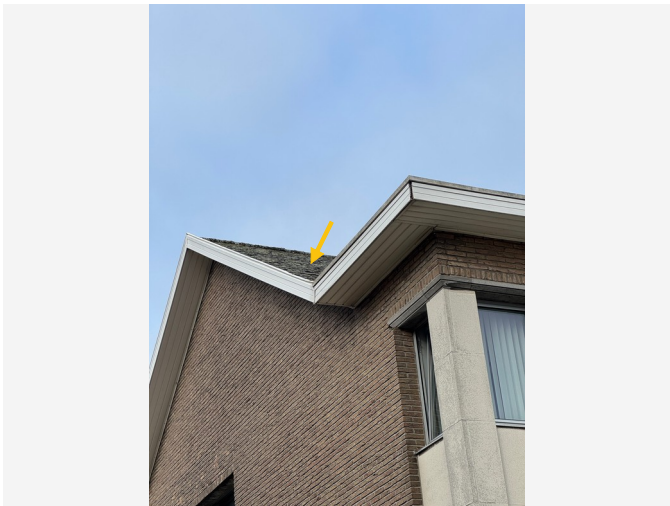
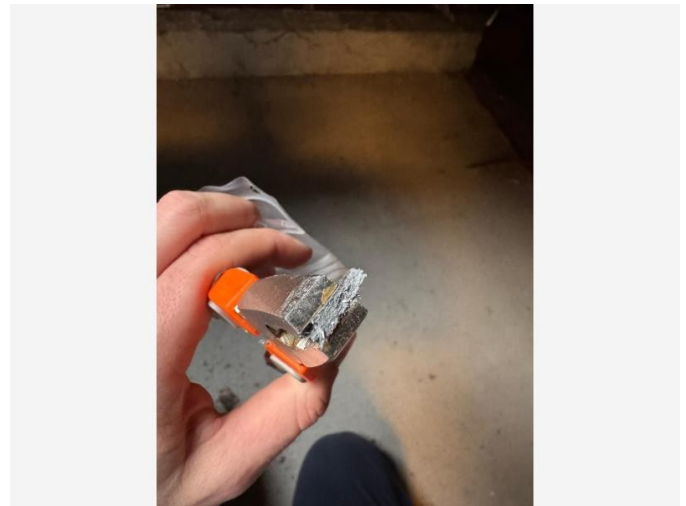
Het asbestmateriaal valt onder de mijlpaal van 2034.

Eindbeoordeling materiaalrisico	Verhoogd materiaalrisico en/of verhoogde kans op vezelvrijgave
---------------------------------	--

Gebondenheid	Categorie 1: hechtgebonden in oorsprong
Asbestsoort (vezeltype)	Alleen chrysotiel
Asbestconcentratie	Laag (< 50%)
Afschermingsgraad van het gehele materiaal	Geheel of deels (ook) vrij aan de binnenlucht
Toestand van het materiaal	Matig beschadigd, matig verweerd

Beschrijving	Dakbedekking schuin dak
Omgeving	Grenst aan binnen- en buitenlucht
Primaire drager	Schuin dak
Asbestmateriaal	Dak- en gevelbekleding - Lei, shingle
Bindmiddel van asbestmateriaal	Cement
Gebondenheid op basis van bindmiddel	Hecht
Hoeveelheid (oppervlakte - aantal)	<ul style="list-style-type: none">• 200,00 m² - 1 stuk
Totale oppervlakte	200,00 m ²
Eenvoudig bereikbaar	Ja
Bevestigingswijze	<ul style="list-style-type: none">• Geklemd
Identificatiemethode	De asbestdeskundige beoordeelt het materiaal als asbesthoudend, en dit zonder monsternamen.
Destructieve handeling voor identificatie	Nee
Opmerking	Enkel witte vezels (chrysotiel) visueel vastgesteld aan breukoppervlak; tevens is de daknok gemaakt van vezelcement

Verwijderen

- Zorg voor een veilig beheer. Vermijd het beschadigen van het asbestmateriaal. Controleer de toestand jaarlijks op wijzigingen.
- Voer bijkomende staalname(s) uit.

- Eenvoudige handelingen: mag via doe-het-zelf of door werknemer(s) met opleidingsattest eenvoudige handelingen
Zonder slijpen of breken en mits gebruik PBM's (FFP3 mondmasker, handschoenen, overall...) zelf of door een aannemer laten verwijderen; zie ook toelichting rond verwijdermethodieken op het einde van dit asbest attest

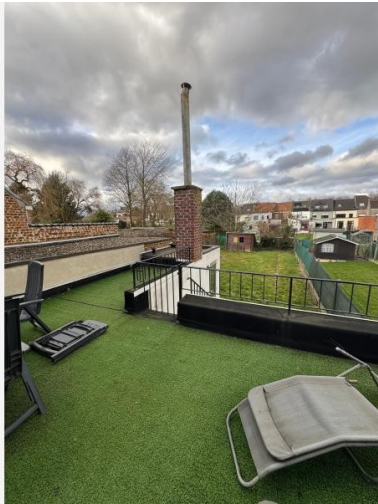
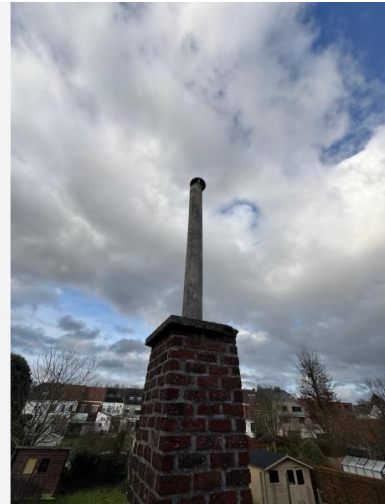
Het asbestmateriaal valt onder de mijlpaal van 2034.

Eindbeoordeling materiaalrisico	Laag materiaalrisico en/of verlaagde kans op vezelvrijgave
---------------------------------	--

Gebondenheid	Categorie 1: hechtgebonden in oorsprong
Asbestsoort (vezeltype)	Crocidoliet aanwezig
Asbestconcentratie	Laag (< 50%)
Afschermingsgraad van het gehele materiaal	Geheel of deels vrij aan de buitenlucht
Toestand van het materiaal	Licht beschadigd, licht verweerd. Intact calciumsilicaatmateriaal of categorie III 'gebondenheid'

Beschrijving	Rookgaskanaal achteraan
Omgeving	Buiten
Primaire drager	Plat dak
Asbestmateriaal	Rookgaskanaal
Bindmiddel van asbestmateriaal	Cement
Gebondenheid op basis van bindmiddel	Hecht
Hoeveelheid (lengte - omtrek - dikte - aantal)	<ul style="list-style-type: none">• 3,00 m - 20,00 cm - 1,00 cm - 1 stuk
Totaal volume	0,006 m ³
Eenvoudig bereikbaar	Ja
Bevestigingswijze	<ul style="list-style-type: none">• Verlijmd, ingegoten, versmeerd
Identificatiemethode	<p>De asbestdeskundige beoordeelt het materiaal als asbestverdacht en dus asbesthoudend, en dit zonder monstername.</p> <p>Motivatie: Er is een onderzoeksbeperking die monstername verhindert; De asbestdeskundige kan het onderzoek niet uitvoeren binnen de bepalingen van de welzijnswet.</p>
Destructieve handeling voor identificatie	Nee

Verwijderen

- Zorg voor een veilig beheer. Vermijd het beschadigen van het asbestmateriaal. Controleer de toestand jaarlijks op wijzigingen.
- Voer bijkomende staalname(s) uit.

- Eenvoudige handelingen: mag via doe-het-zelf of door werknemer(s) met opleidingsattest eenvoudige handelingen
Zonder slijpen of breken van de toepassing te verwijderen; rondom de toepassing uitkappen; mits gebruik PBM's (mondmasker, handschoenen, overall, ..); zie ook toelichting rond verwijderingsmethodieken op het einde van dit asbest attest

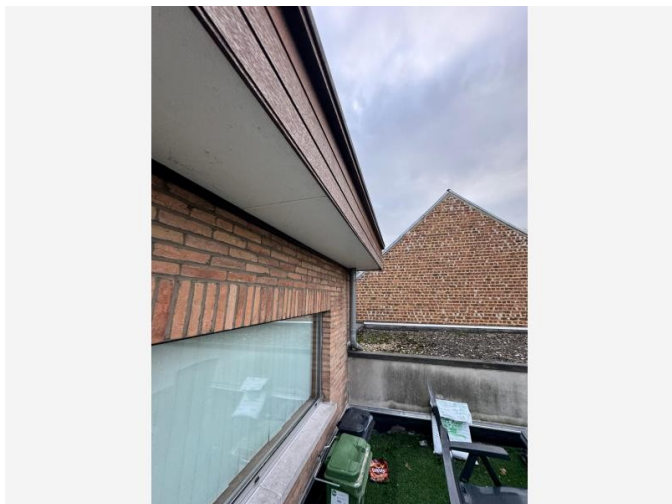
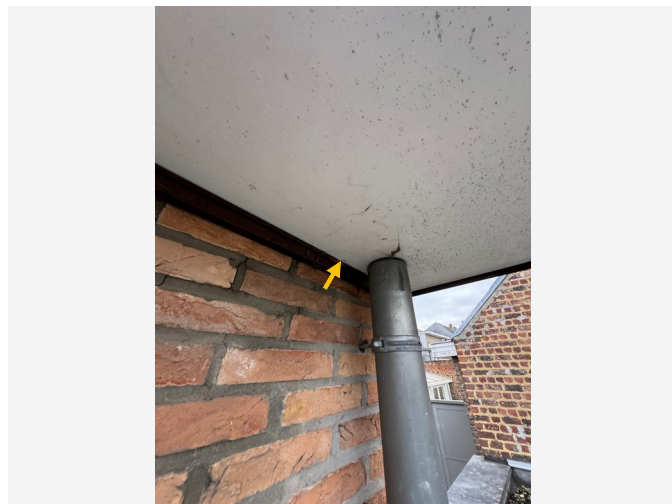
Het asbestmateriaal valt onder de mijlpaal van 2040.

Eindbeoordeling materiaalrisico	Zeer laag materiaalrisico en/of zeer lage kans op vezelvrijgave
---------------------------------	---

Gebondenheid	Categorie 1: hechtgebonden in oorsprong
Asbestsoort (vezeltype)	Alleen chrysotiel
Asbestconcentratie	Laag (< 50%)
Afschermingsgraad van het gehele materiaal	Geheel of deels vrij aan de buitenlucht
Toestand van het materiaal	Onbeschadigd, niet verweerd

#	Type	Referentie	Resultaat
3.1	Puntmonster	#5 Boeiboord	Chrysotiel

Beschrijving	Boeiboard achteraan
Omgeving	Buiten
Primaire drager	Wand buitenschil
Asbestmateriaal	Plaat, paneel, tablet - Type Menuiserite
Bindmiddel van asbestmateriaal	Cement
Gebondenheid op basis van bindmiddel	Hecht
Hoeveelheid (oppervlakte - dikte - aantal)	• 5,00 m ² - 0,50 cm - 1 stuk
Totaal volume	0,025 m ³
Eenvoudig bereikbaar	Ja
Bevestigingswijze	• Geklemd
Identificatiemethode	Een monstername door de asbestdeskundige met laboanalyse door een asbestlabo.
Destructieve handeling voor identificatie	Nee

Zorgvuldig beheren

- Zorg voor een veilig beheer. Vermijd het beschadigen van het asbestmateriaal. Controleer de toestand jaarlijks op wijzigingen.

- Eenvoudige handelingen: mag via doe-het-zelf of door werknemer(s) met opleidingsattest eenvoudige handelingen
Zonder slijpen of breken en mits gebruik PBM's (overall, FFP3 mondkap, handschoenen ..) zelf of door een aannemer met opleidingsattest te verwijderen; in grote asbest (plaat)zakken naar recyclagepark te brengen; zie ook verwijdermethodieken op het einde van dit asbest attest

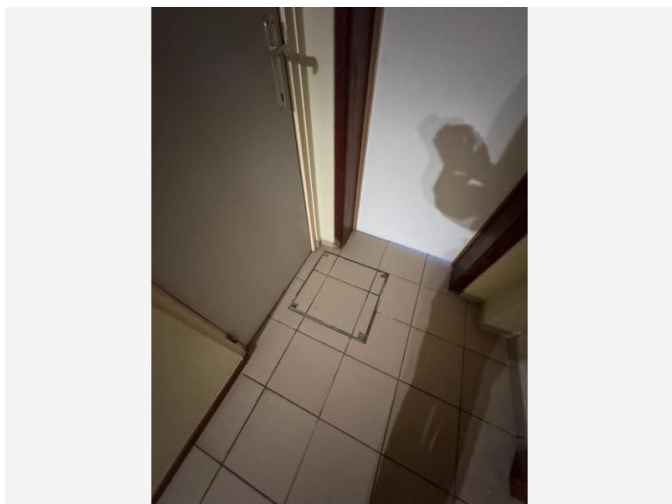
Tijdelijke beperking

Reden: Er is geen volledige risicobeoordeling mogelijk

Uitleg van de asbestdeskundige: De toegangsluiken kunnen niet opengemaakt worden zonder gebruikmakende van professionele tools

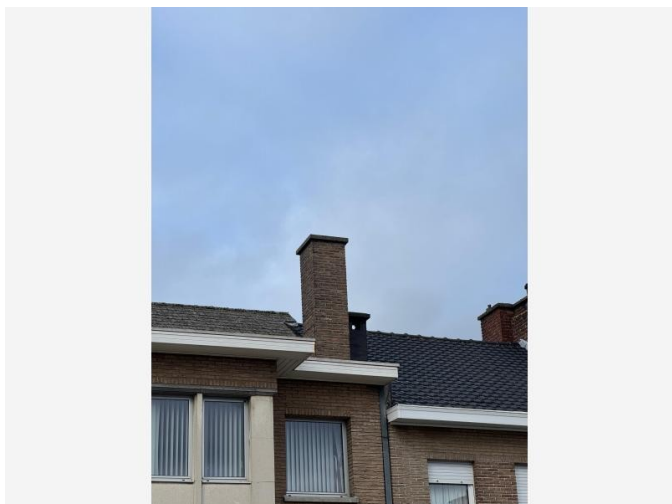
Tijdelijke beperking

Reden: Het te onderzoeken materiaal situeert zich hoger dan 3,50 m te rekenen vanaf een veilige ondergrond

Uitleg van de asbestdeskundige: De schouw van de schoorsteen aan de voorzijde van het hoofdgebouw kan niet veilig onderzocht worden zonder gebruikmakende van een hoogtewerker

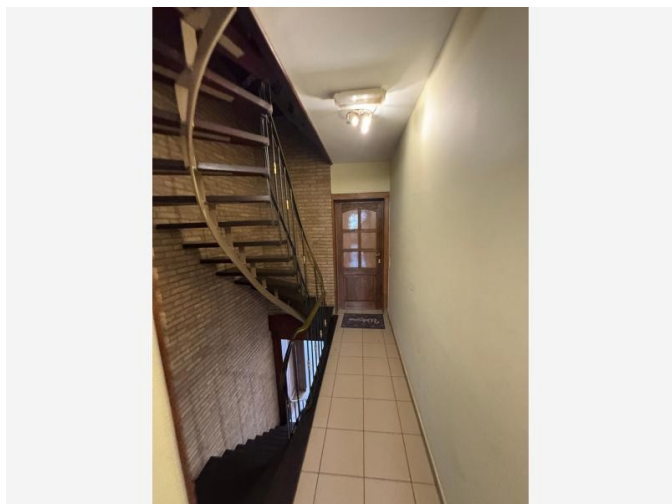
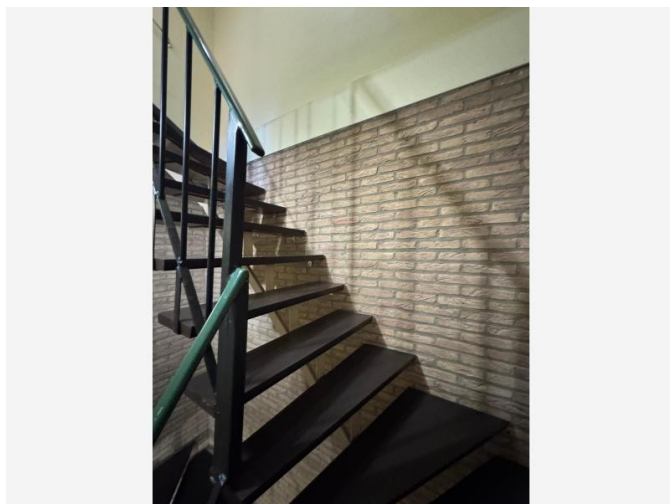
Betreft metalen traptredes

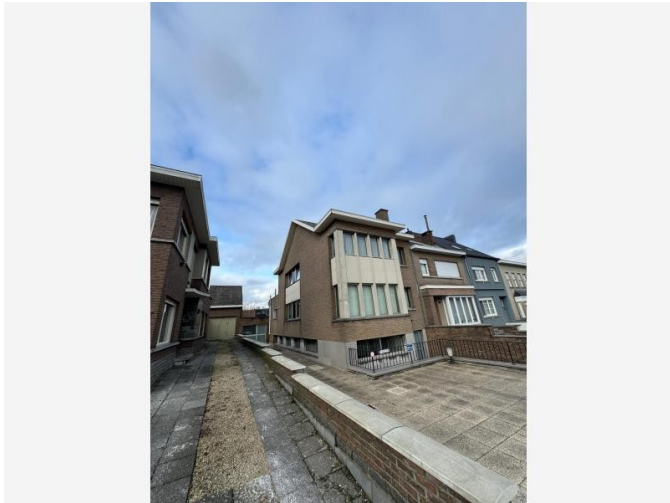
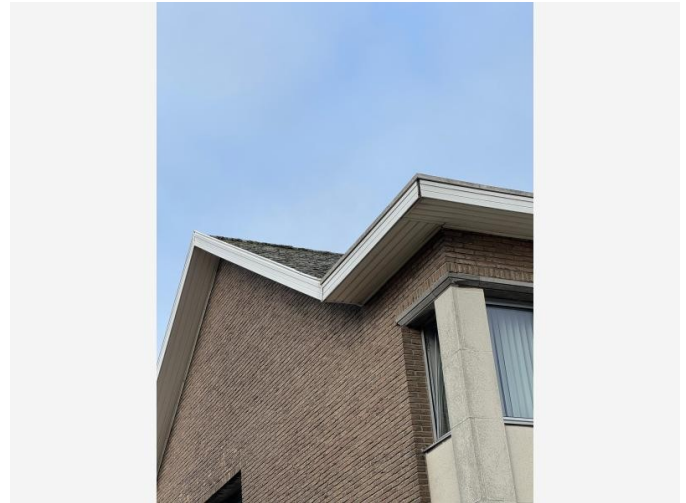
De boeiboord aan de voorzijde en linkerzijde van het hoofdgebouw is niet-asbestverdacht; betreft PVC-latten

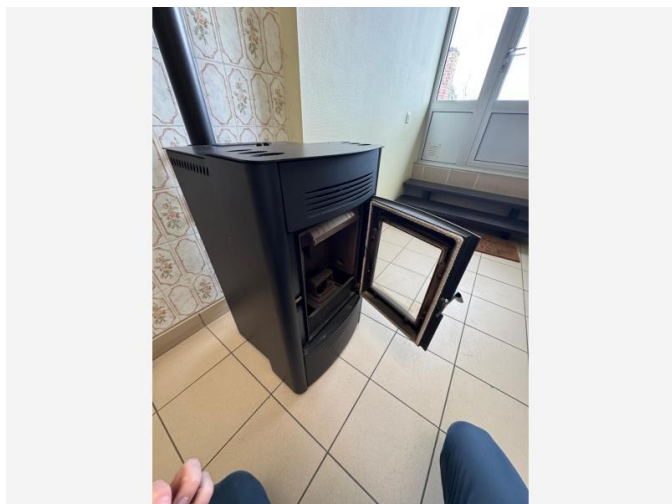
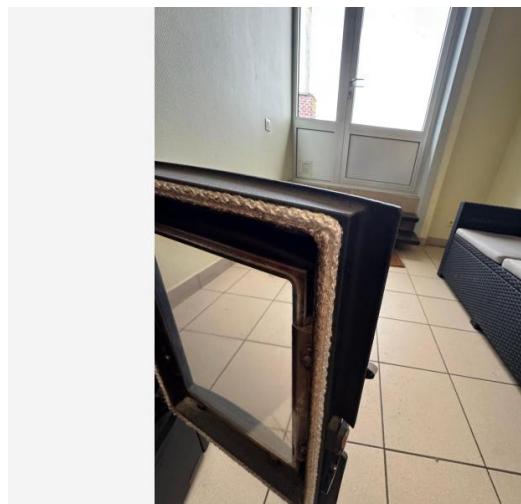
Betreft blinkende koord

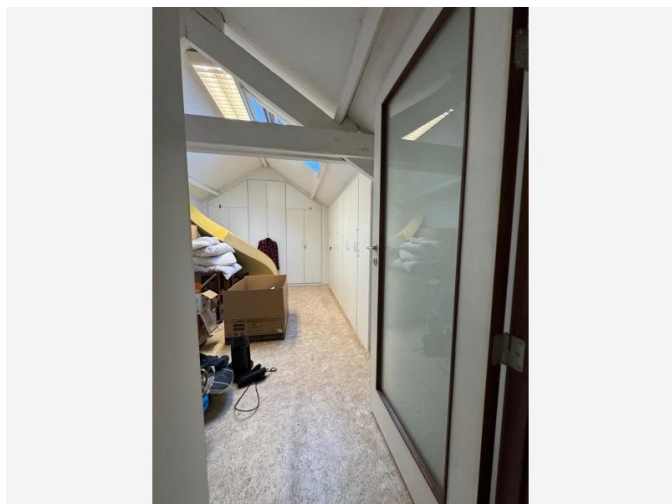
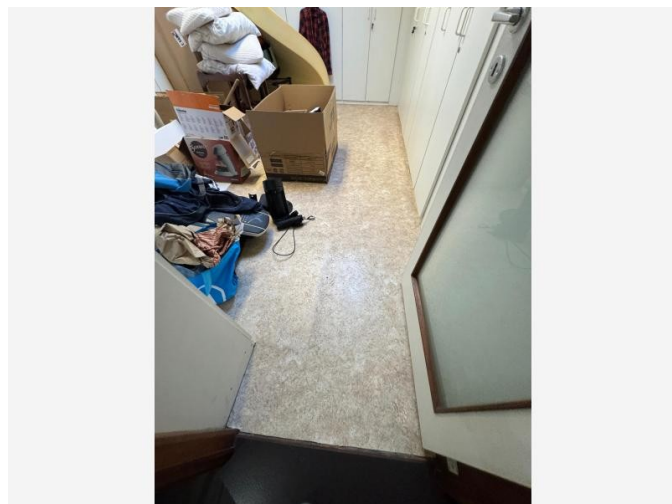
Betreft té nieuw zeil (flexibel)

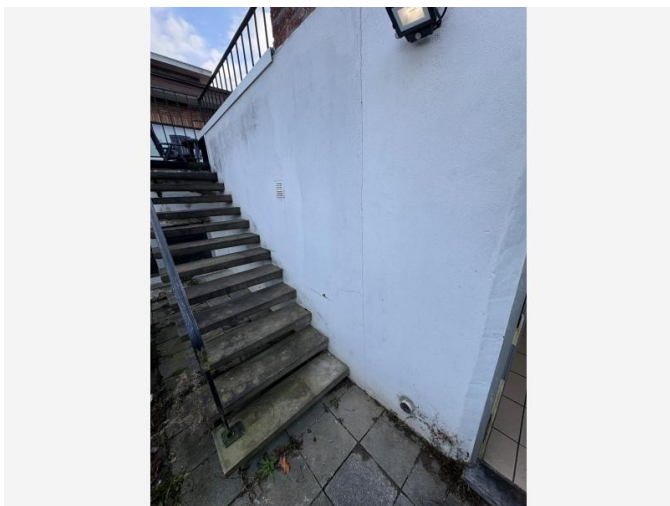
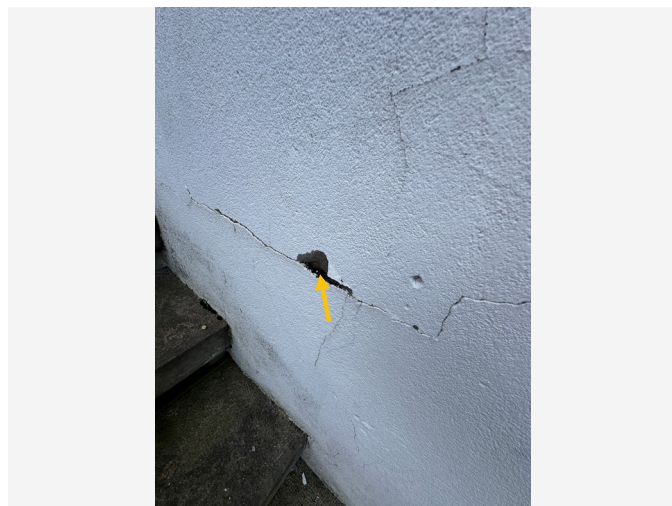
Fiche 11: Cementering achtergevel

Geen asbest

#	Type	Referentie	Resultaat
11.1	Mengmonster	#4 Cementering achtergevel	Geen asbest

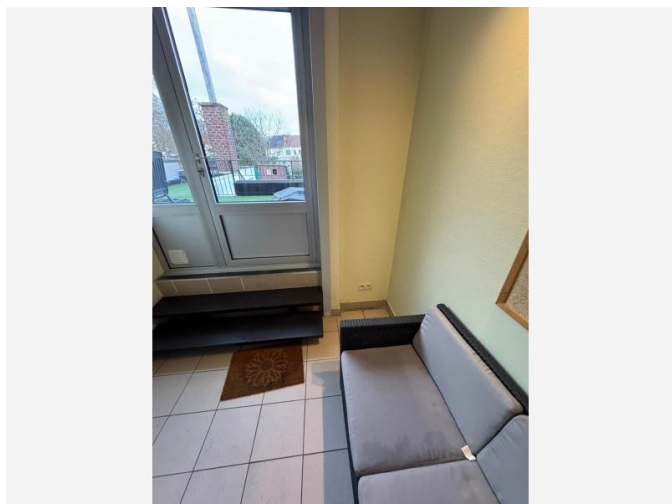
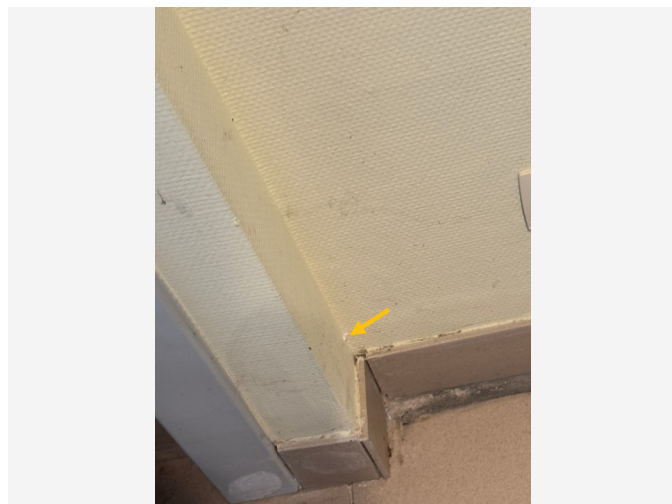
Geen asbest

#	Type	Referentie	Resultaat
12.1	Mengmonster	#2 Pleisterwerk muren - gedeelde ruimte +1	Geen asbest

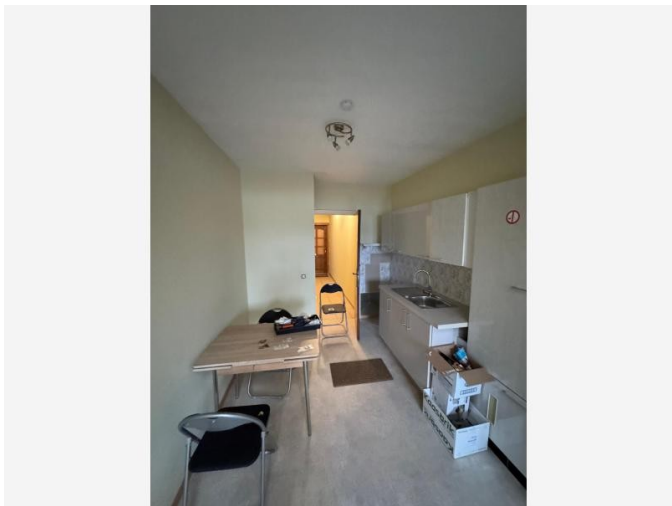
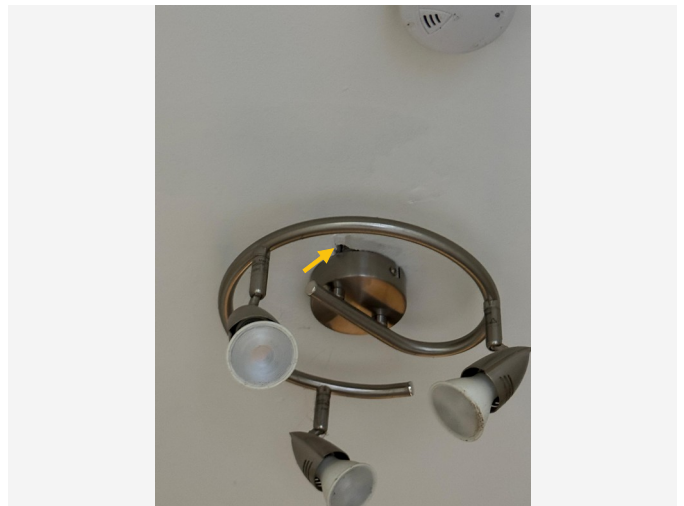
Geen asbest

#	Type	Referentie	Resultaat
13.1	Mengmonster	#3 Pleisterwerk plafond - gedeelde ruimte +1	Geen asbest

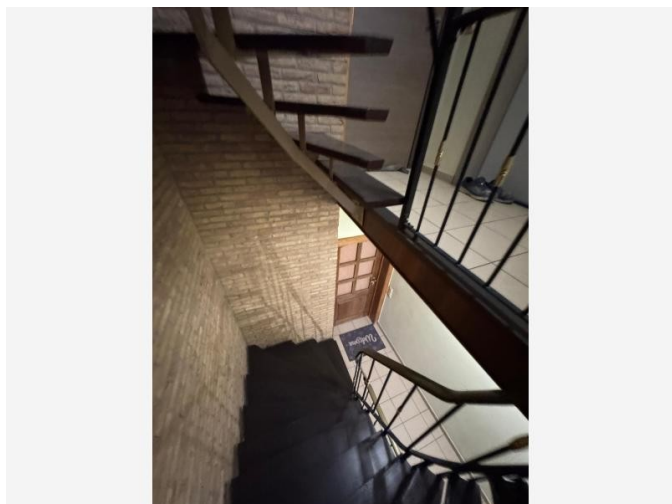
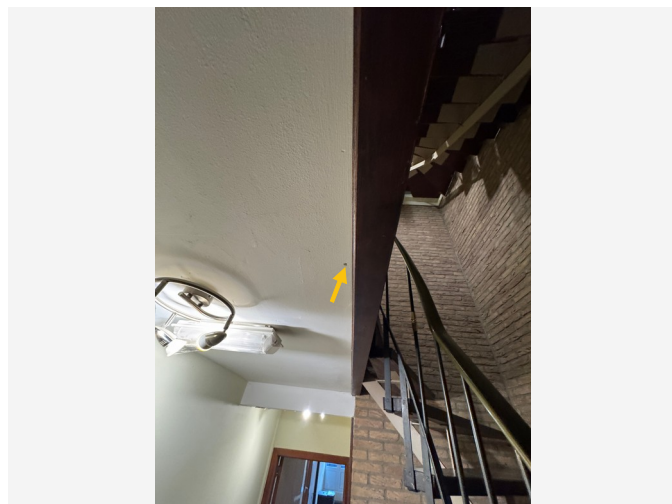
Fiche 14: Pleisterwerk trappenhal

Geen asbest

#	Type	Referentie	Resultaat
14.1	Mengmonster	#1 Pleisterwerk trappenhal	Geen asbest

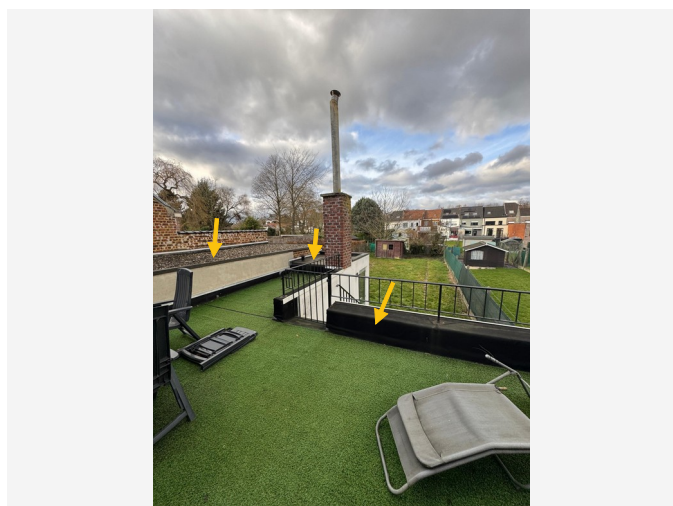
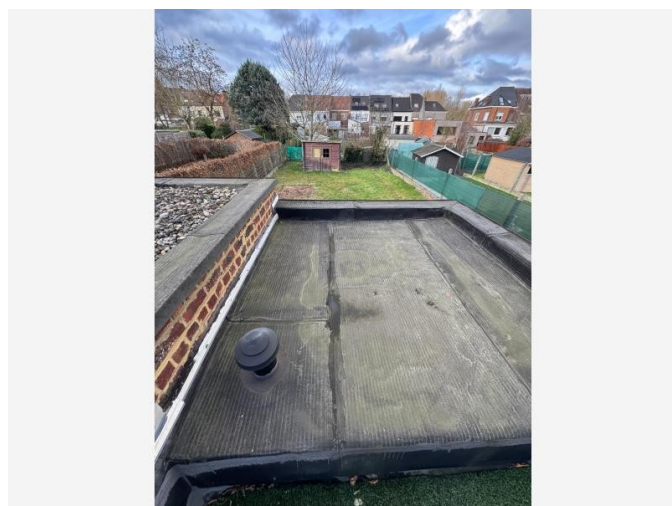
Beschrijving	Notitie	Terug te vinden op plannen
Fiche 15: Platte daken	Betreft EPDM; zie tevens factuur dakrenovatie 2014 (bewijsdocumenten); geen uitspraak mogelijk over eventuele oude onderlagen zonder destructief onderzoek (aanvullend onderzoek)	Plan 1.14: Dak

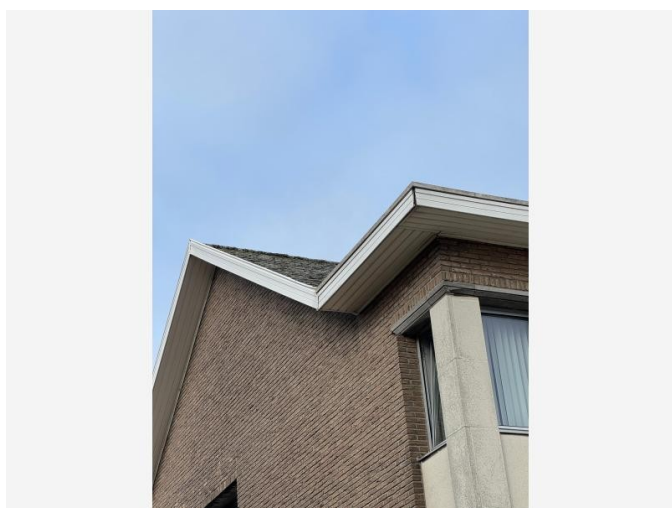
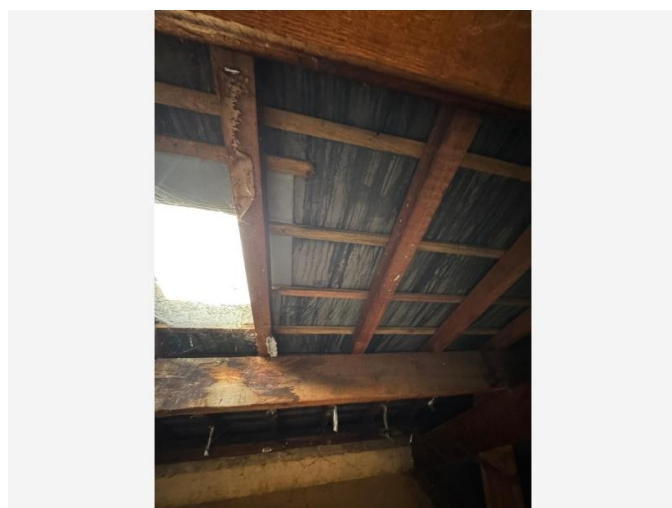
Beschrijving	Notitie	Terug te vinden op plannen
Fiche 16: Geen leidingisolatie aanwezig	Er werd geen leidingisolatie vastgesteld of waargenomen in de gemeenschappelijke delen van het hoofdgebouw	-
Fiche 17: Afdichtingsmateriaal ramen & deuren	Geen afdichtingsmateriaal aanwezig aan de voordeur; overige wandopeningen zijn privatief	-
Fiche 18: Materialen aan stookketel	Geen stookketel aangetroffen in de gemeenschappelijke gebruikte delen van het hoofdgebouw	-
Fiche 19: Geen lift aanwezig	-	-
Fiche 20: Materialen onder dakbedekking	Onder de leitjes van het hoofddak (schuin dak) werd er geen onderdak vastgesteld; geen uitspraak mogelijk over eventuele oude onderlagen van het plat dak	Plan 1.14: Dak
