Asbestinventarisatetest

Onkerzelestraat 331, 9500 Geraardsbergen

Attestnummer : 20260602-000013.000

Niet-asbestveilig

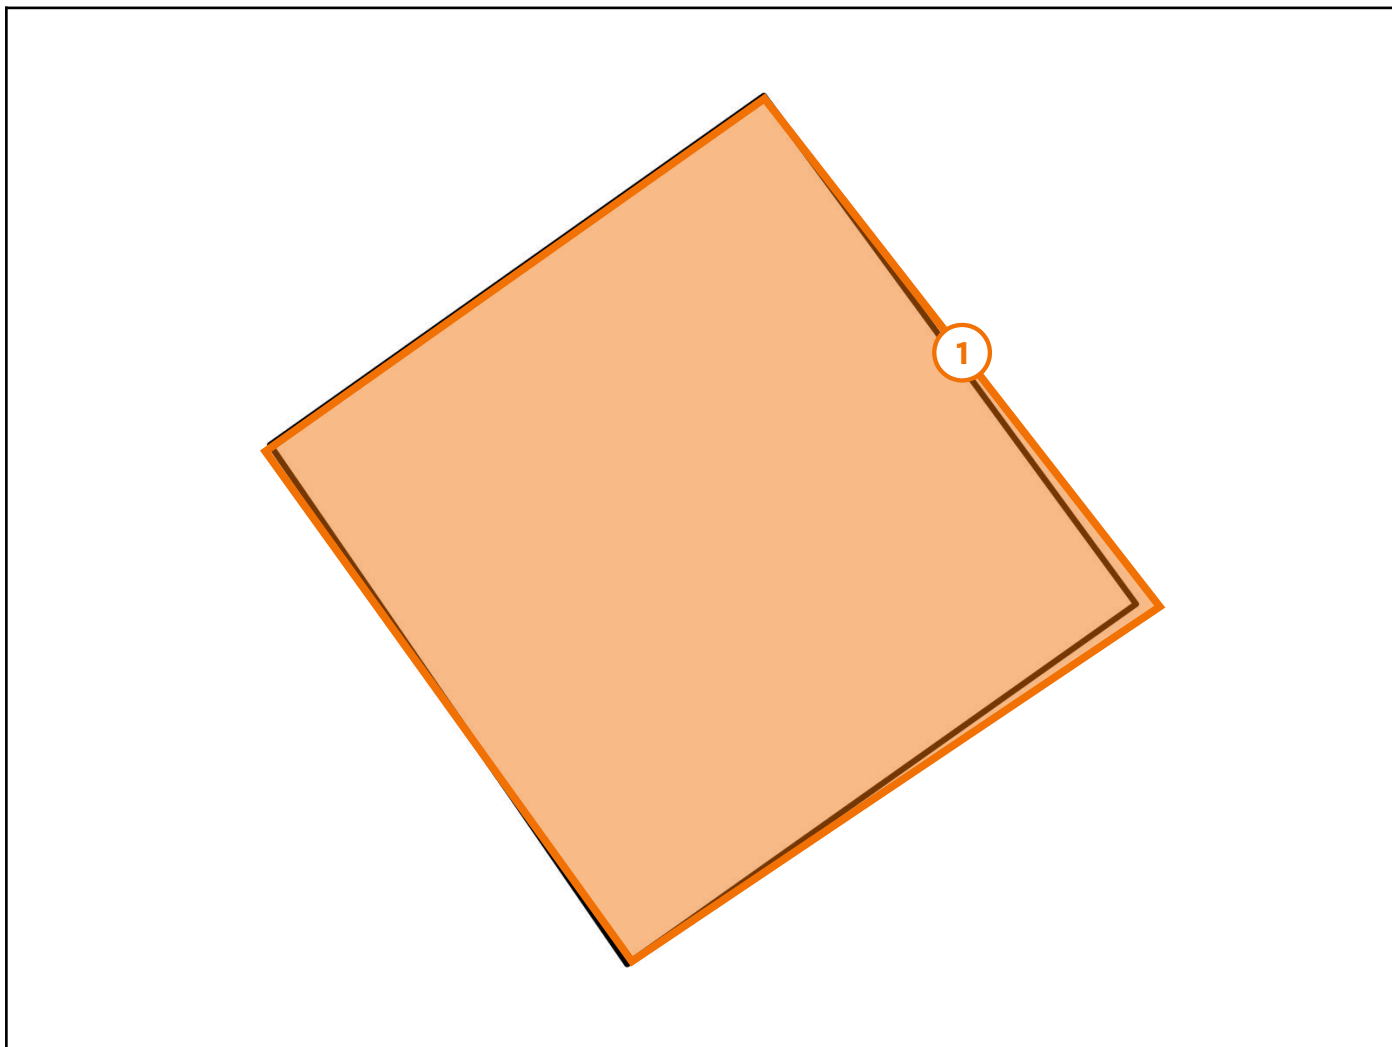
Plan 2.1: Bijgebouw plan

Beschrijving	Type	Actie
1. Dak bestaande uit golfplaten	Asbestmateriaal	Verwijderen

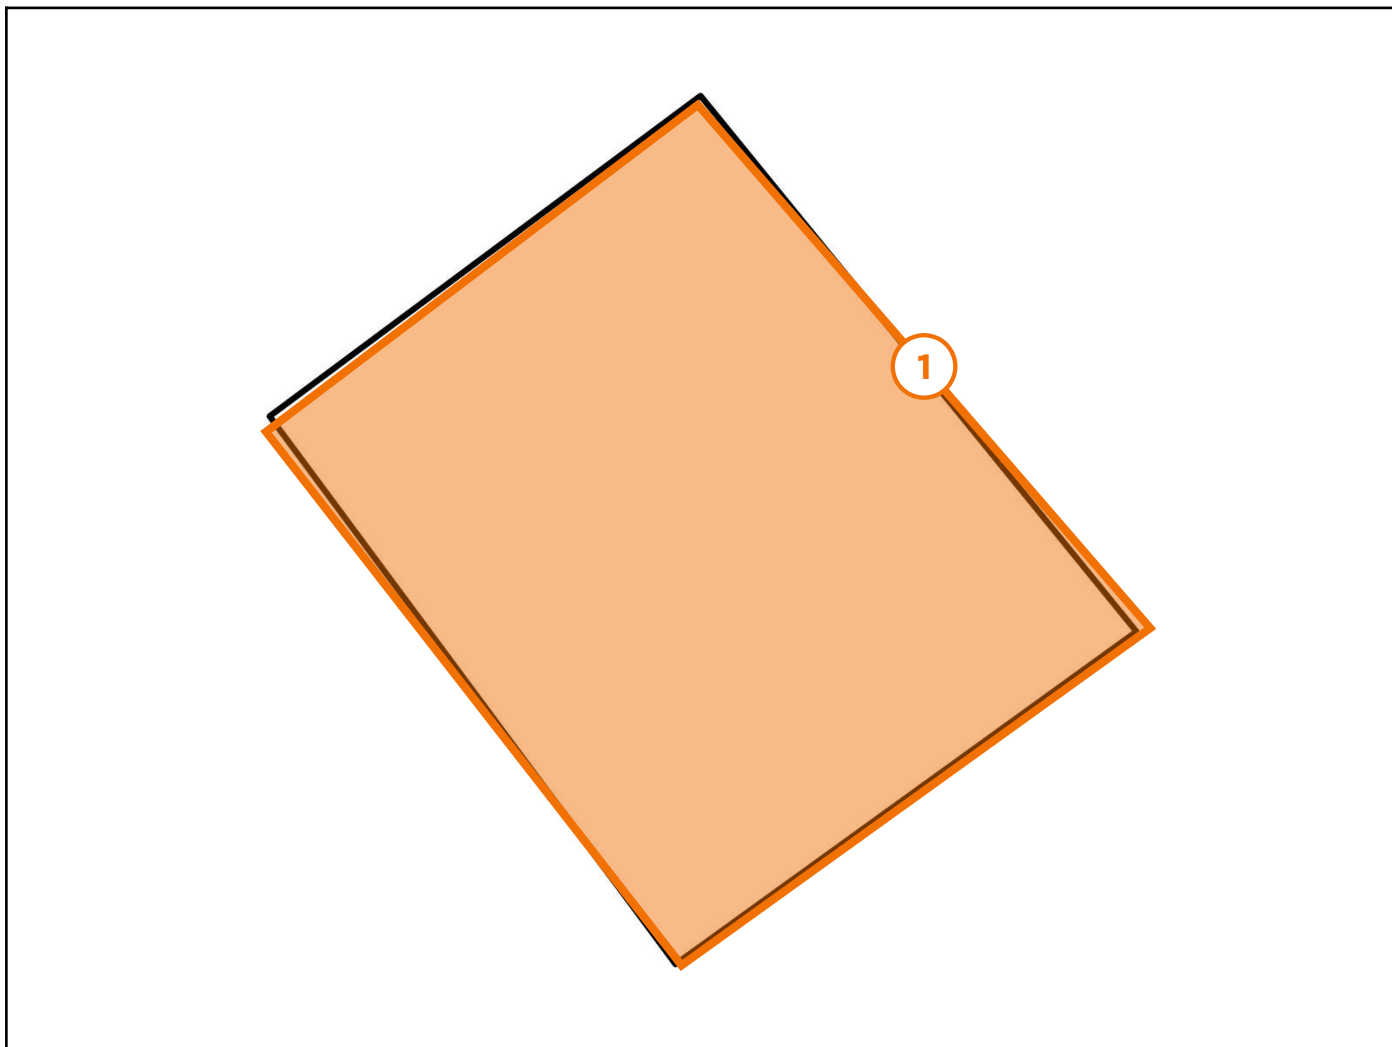
Plan 3.1: Bijgebouw plan

Beschrijving	Type	Actie
1. Dak bestaande uit golfplaten	Asbestmateriaal	Verwijderen

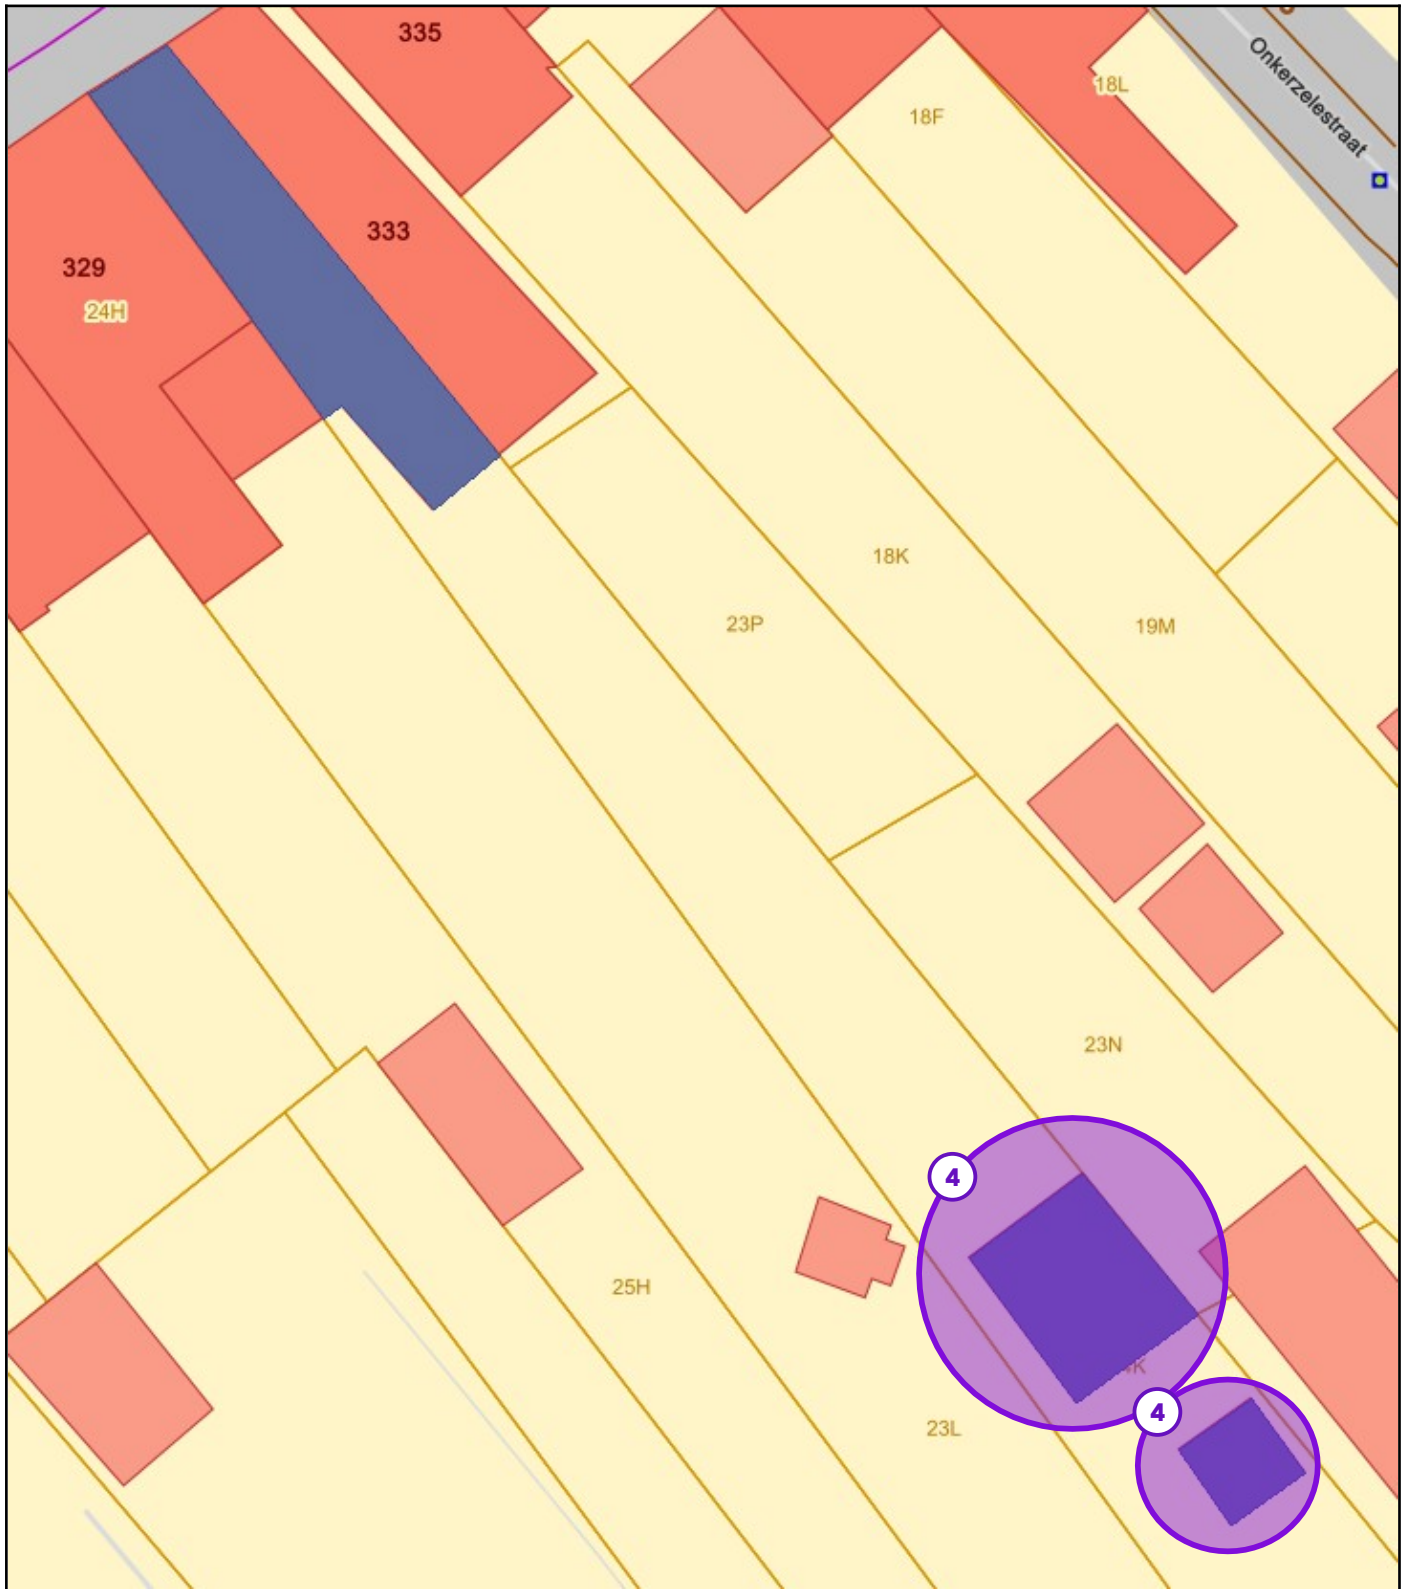
Plan 4.1: Afdruiptzones/afvloeizones

4. Afdruiptzone golfplaten	Afdruiptzone/afvloeizone	-
----------------------------	--------------------------	---

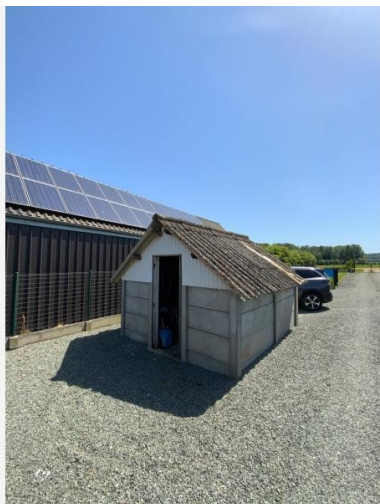
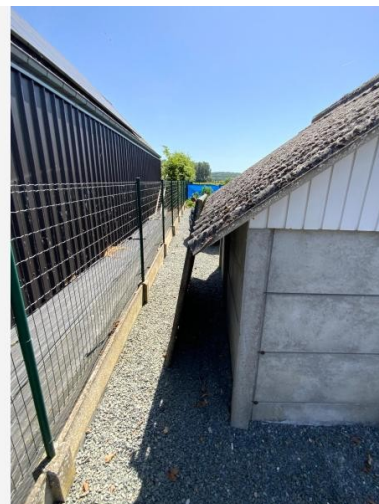
Het asbestmateriaal valt onder de mijlpaal van 2034.

Eindbeoordeling materiaalrisico	Laag materiaalrisico en/of verlaagde kans op vezelvrijgave
---------------------------------	--

Beschrijving	Dak bestaande uit golfplaten
Omgeving	Buiten
Primaire drager	Schuin dak
Asbestmateriaal	Dak- en gevelbekleding - Golfplaat
Bindmiddel van asbestmateriaal	Cement
Gebondenheid op basis van bindmiddel	Hecht
Hoeveelheid (oppervlakte - aantal)	<ul style="list-style-type: none">• 60,00 m² - 1 stuk
Totale oppervlakte	60,00 m ²
Eenvoudig bereikbaar	Ja
Bevestigingswijze	<ul style="list-style-type: none">• Geklemd• Geschroefd
Identificatiemethode	De asbestdeskundige beoordeelt het materiaal als asbesthoudend, en dit zonder monsternamen.
Destructieve handeling voor identificatie	Nee
Opmerking	De hoeveelheid is een zo nauwkeurig mogelijke opmeting. Hieraan kunnen evenwel geen rechten worden ontleend.

- Verwijder dit asbestmateriaal zo snel mogelijk. Volg de toestand goed op.
- Hemelwater dat afspoelt van asbestcement daken of gevels kan asbestdeeltjes bevatten. Gebruik het enkel voor gesloten circuits (bv. spoelen toiletten). Reinig na het vervangen van het dak of de gevel de dakgoten en regenwaterput of -ton om asbesthoudend sediment of slib te verwijderen

- Eenvoudige handelingen: mag via doe-het-zelf of door werknemer(s) met opleidingsattest eenvoudige handelingen
Deze toepassing kan door een aannemer die over een opleidingsattest eenvoudige handelingen beschikt of door een particulier (doe-het-zelf), verwijderd worden indien er geen verhoogd risico op vrijgave van asbestvezels (max. concentratie 0,01 vezels/cm³ - CODEX Art. VI.3-54) ontstaat en de toepassing voorafgaand wordt gefixeerd/bevochtigd; de individuele elementen zonder machinale werktuigen (boormachine, slijpschijf, hogedrukreiniger,...) en zonder breken of gooien een voor een losgemaakt worden; en ten slotte dubbel en luchtdicht verpakt weggevoerd worden naar een erkend afvalpunt (recyclagepark).

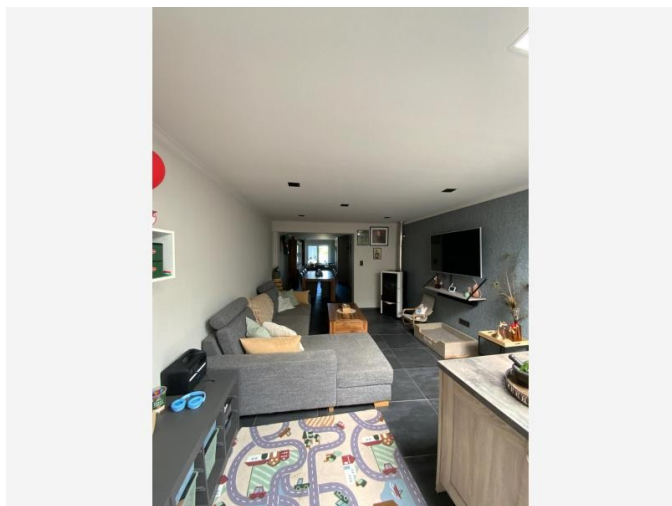
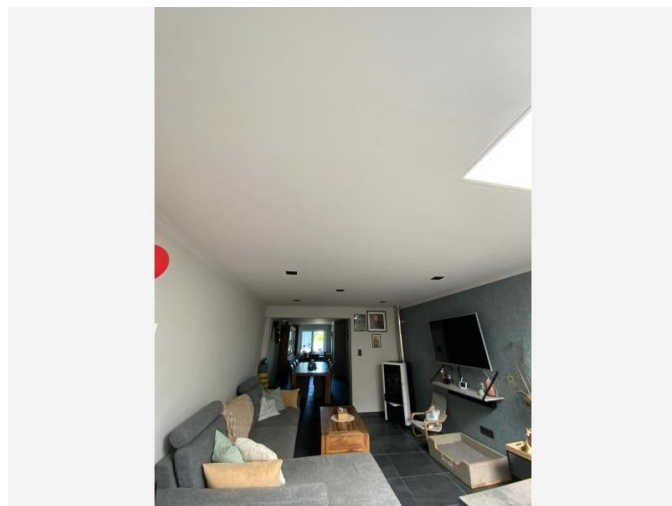
Basis voor advies	De asbestdeskundige beoordeelt het materiaal als niet-asbestverdacht.
--------------------------	---

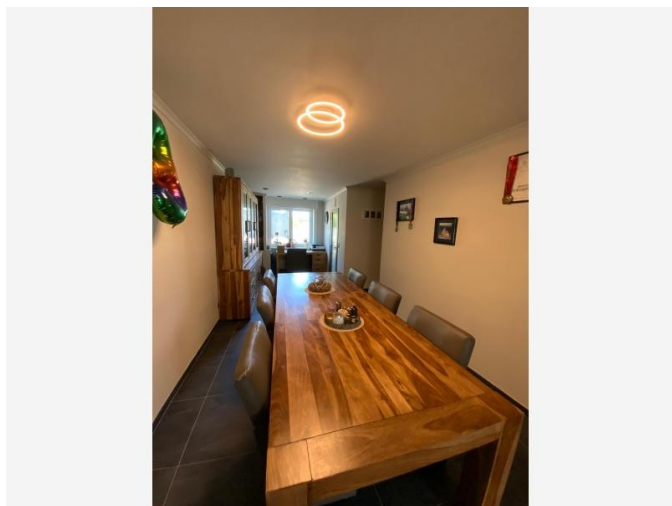
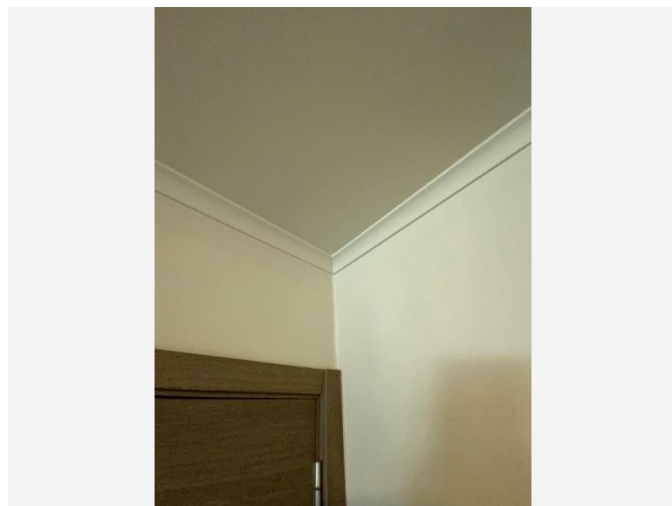
Fiche 3: Pleisterwerk wanden

Geen asbest

#	Type	Referentie	Resultaat
3.1	Mengmonster	28526-Plei-onk	Geen asbest

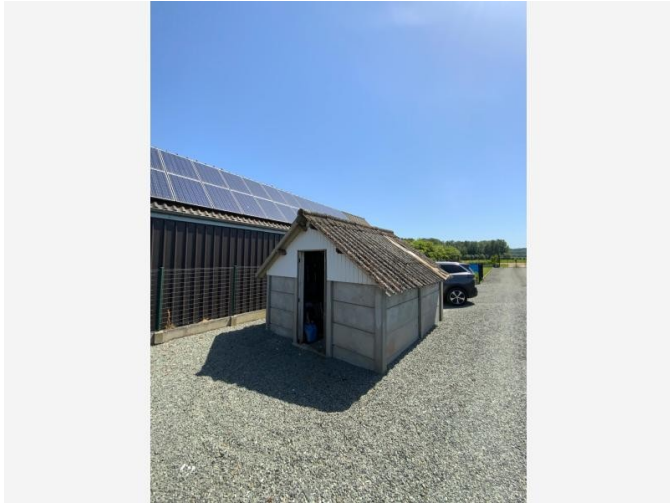
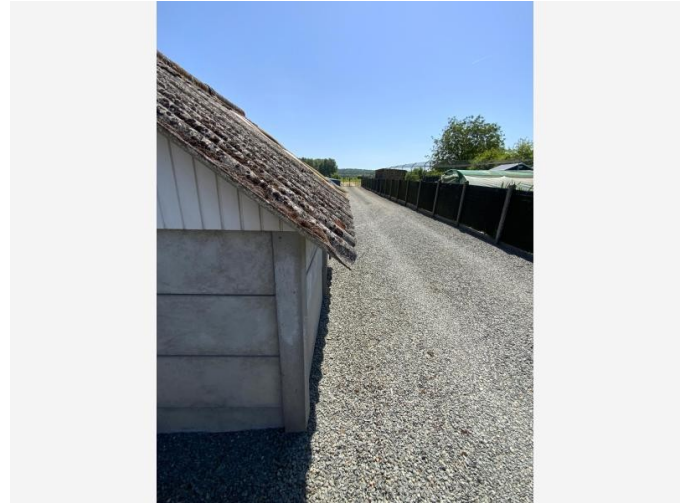
Afdruipzone/afvloeizone

Afspoelend regenwater kan asbestdeeltjes van verweerde asbestcementen dak- of gevelbekleding meenemen naar de bodem. De asbestdeeltjes in de bodem vormen een laag risico: bodempartikels houden de asbestdeeltjes voldoende vast om gezondheidsrisico's te vermijden. Door deze asbesthoudende bodemzone zorgvuldig te beheren, vermijdt u gezondheidsrisico's.

Beschrijving	Afdruipzone golfplaten
Bron van de asbestdeeltjes	Bron is nog aanwezig
Type	Afdruipzone dak
Afmetingen (lengte - breedte - diepte)	<ul style="list-style-type: none">• 15,00 m - 1,00 m - 0,30 m
Geraamd volume	4,50 m ³

- Om het afspoelen van asbestdeeltjes te stoppen, is het verstandig om de verwijdering van de dak- of gevelbekleding in te plannen en in afwachting hiervan een dakgoot te plaatsen om het regenwater af te voeren naar de riolering.
- Vermijd dat kinderen spelen in de bodemzone door bijvoorbeeld dichte begroeiing aan te brengen.

De uitgraving van een afdruipzone gebeurt volgens de methodiek "eenvoudige handelingen". Vermijd daarbij vermenging met andere bodem en laat de uitgegraven asbesthoudende grond afvoeren naar een daartoe vergunde stortplaats. Voor de uitgraving wordt een richtdiepte van 30 cm gehanteerd.
