Asbestinventarisatetest

Abdijstraat 81/2, 9400 Ninove

Attestnummer : 20260120-000058.000

Uitgegeven op : 20.01.2026

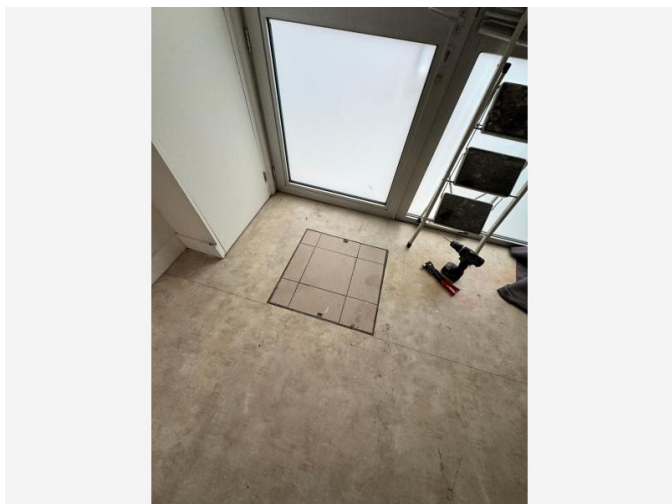
Situeringfoto

Tijdelijke beperking

Reden: Er is geen volledige risicobeoordeling mogelijk

Uitleg van de asbestdeskundige: Deksel/luik kan niet opengemaakt worden zonder gebruikmakende van professionele tools

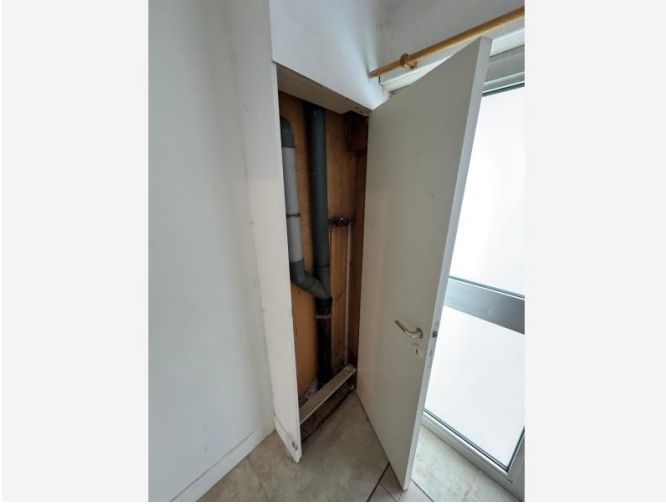
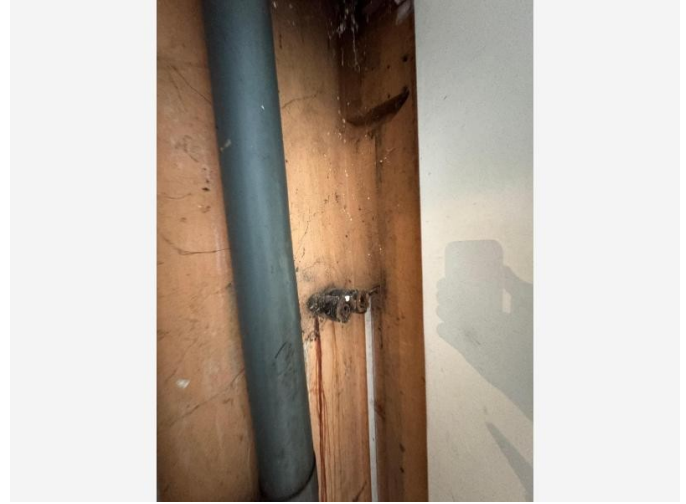
Informatie over een niet-asbestverdacht materiaal

De muren van de zijbouw (vermoedelijk garage voordien) met keuken betreft betonnen muren (niet-asbestverdacht); geen massief pleisterwerk

Basis voor advies	De asbestdeskundige beoordeelt het materiaal als niet-asbestverdacht.
--------------------------	---

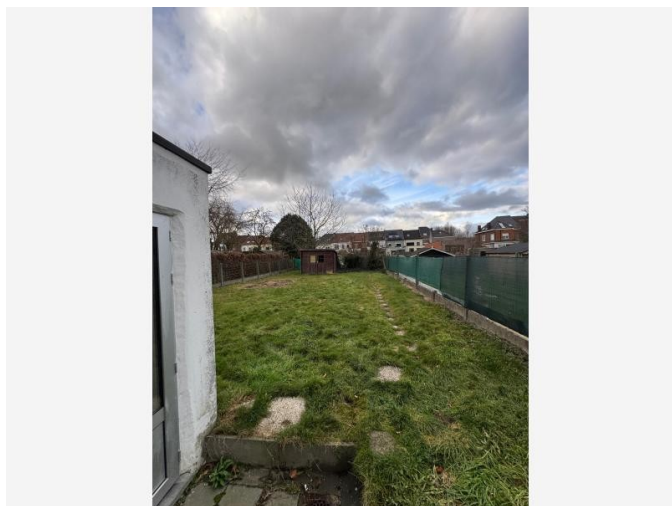
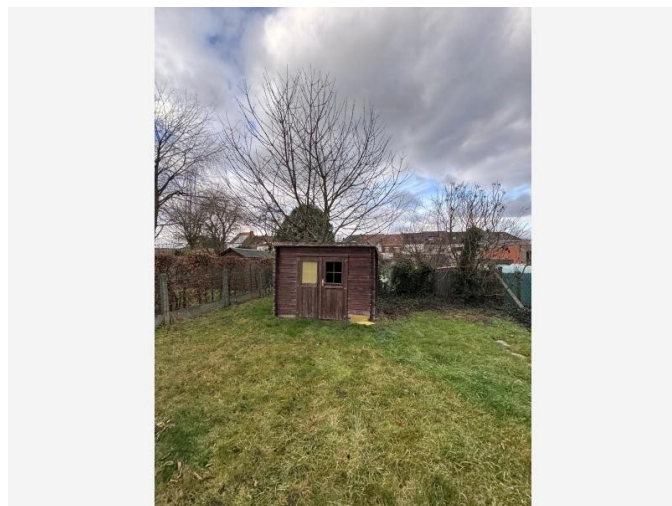
Informatie over een niet-asbestverdacht materiaal

Geen asbestverdachte toepassingen aangetroffen in de tuin toebehorende aan het appartement

Basis voor advies	De asbestdeskundige beoordeelt het materiaal als niet-asbestverdacht.
-------------------	---

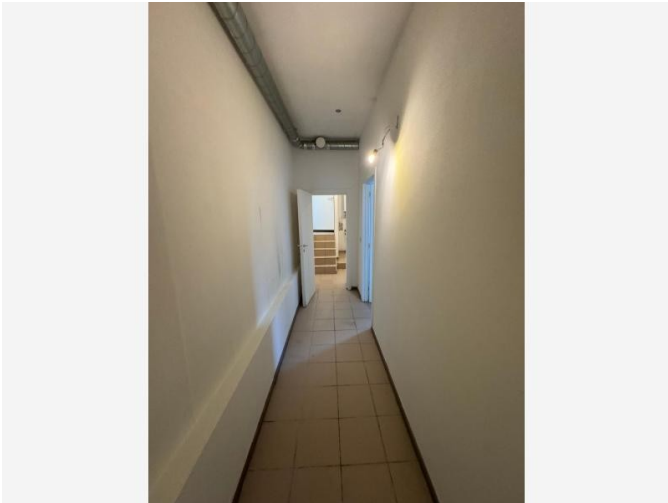
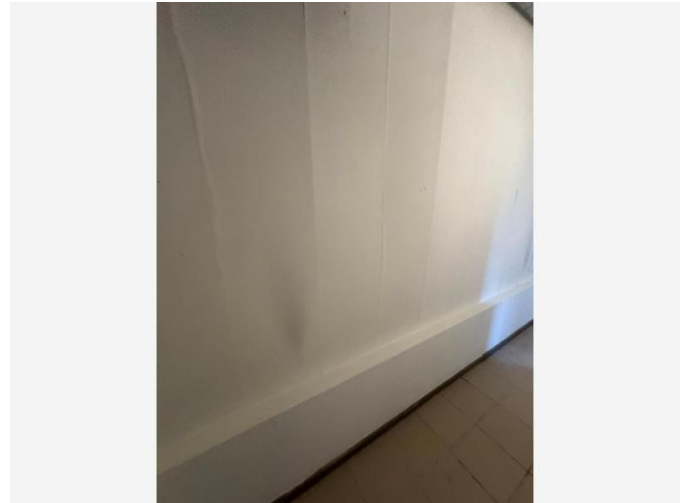
Informatie over een niet-asbestverdacht materiaal

De muren zijn afgewerkt met niet-asbestverdachte voorzetpanelen. Controle en staalname van eventuele onderliggende materialen is enkel mogelijk mits uitbreiding naar een aanvullend destructief onderzoek.

Basis voor advies	De asbestdeskundige beoordeelt het materiaal als niet-asbestverdacht.
Primaire drager	Binnenwand

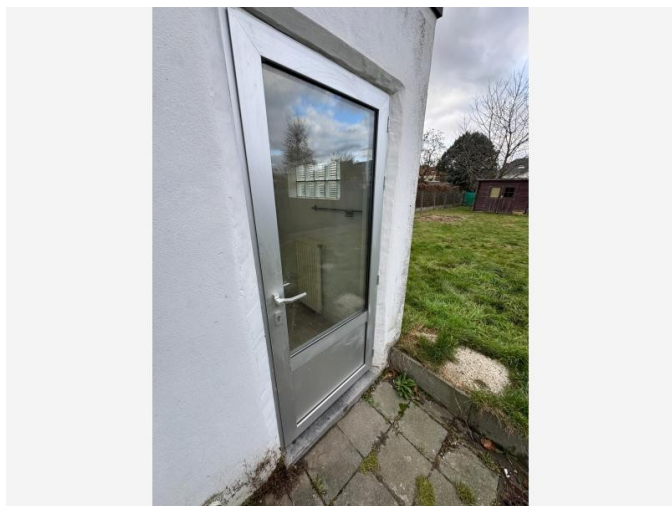
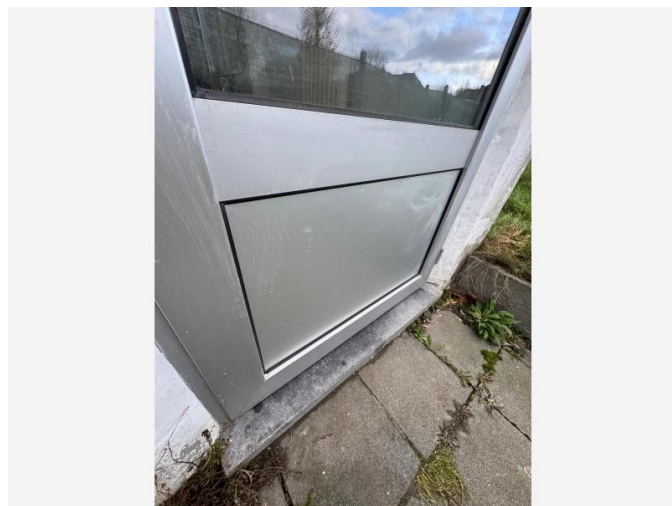
Informatie over een niet-asbestverdacht materiaal

Betreft aluminium

Basis voor advies	De asbestdeskundige beoordeelt het materiaal als niet-asbestverdacht.
-------------------	---

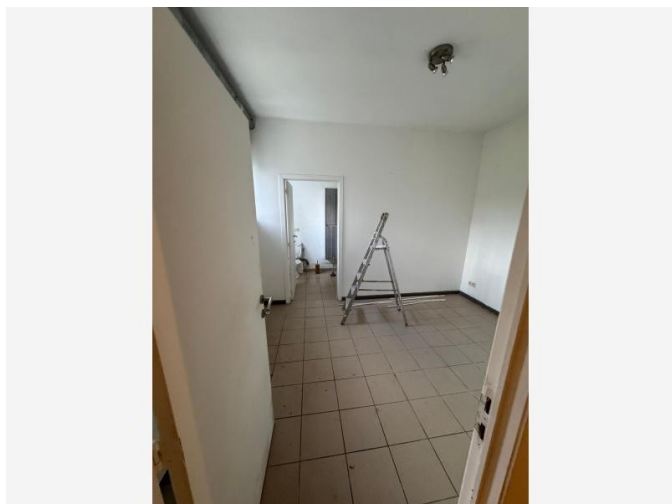
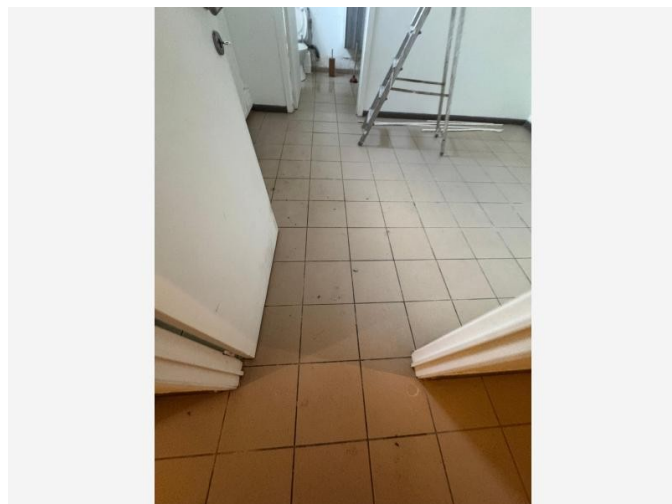
Informatie over een materiaal dat de asbestdeskundige niet kan waarnemen of vaststellen

Basis voor advies	Beoordeling op basis van expertise met een vaststelling door de asbestdeskundige.
-------------------	---

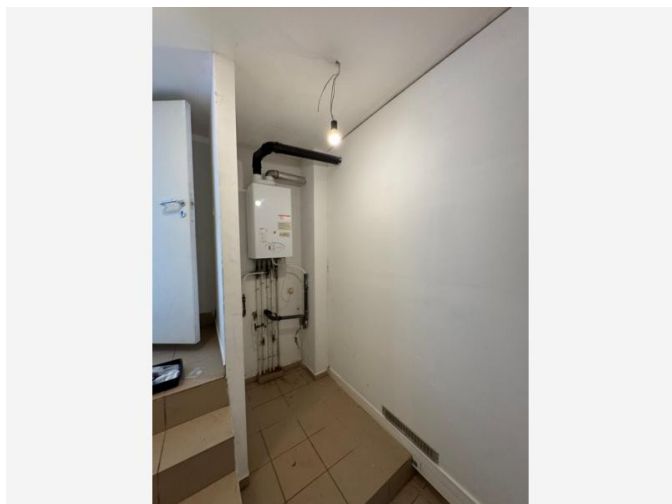
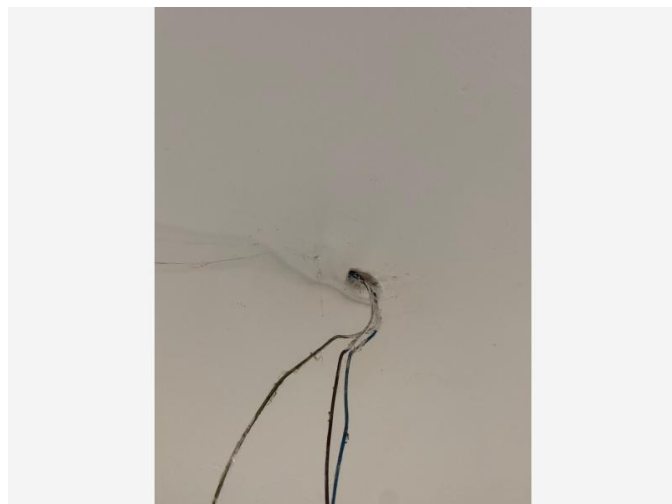
Fiche 8: Pleisterwerk plafond

Geen asbest

#	Type	Referentie	Resultaat
8.1	Mengmonster	#2 Pleisterwerk plafond	Geen asbest

Beschrijving	Pleisterwerk plafond
Omgeving	Binnen
Primaire drager	Plafond
Bindmiddel van materiaal	Gips - kalk
Gebondenheid op basis van bindmiddel	Niet-hechtgebonden
Hoeveelheid (oppervlakte - dikte - aantal)	• 75,00 m ² - 1,00 cm - 1 stuk
Totaal volume	0,75 m ³
Identificatiemethode	Een monstername door de asbestdeskundige met laboanalyse door een asbestlabo.
Destructieve handeling voor identificatie	Nee
Opmerking	Beperkt tot 3 ruimtes gezien geen hal aanwezig; niet aangeduide plafonds op plan betreft betonnen plafonds

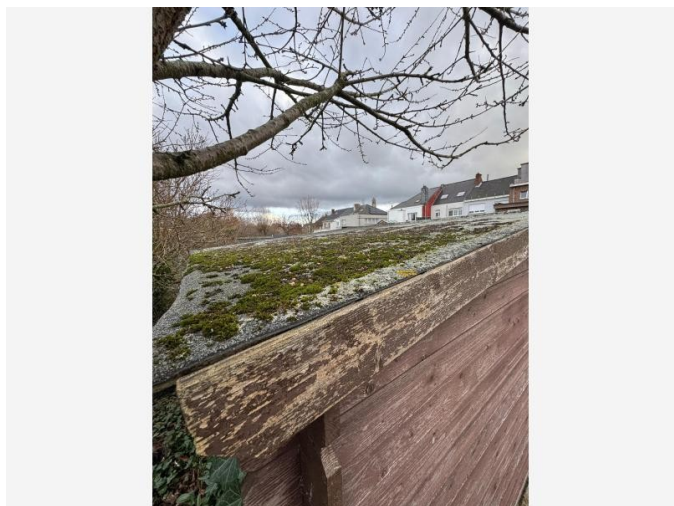
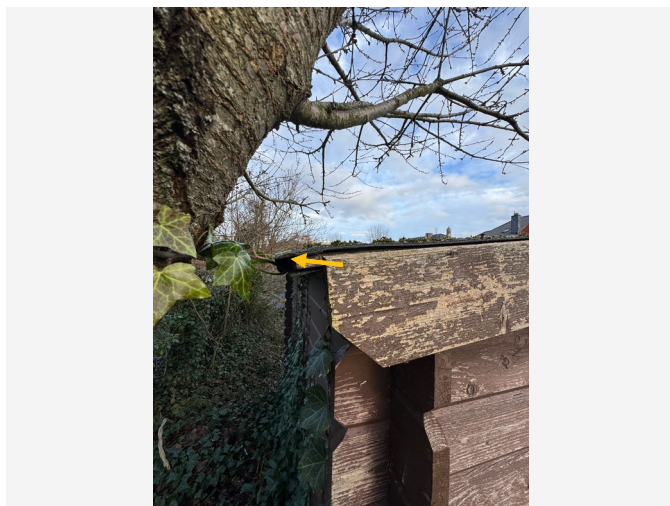
Geen asbest

#	Type	Referentie	Resultaat
9.1	Puntmonster	#3 Roofing	Geen asbest

Beschrijving	Roofing tuinhuis
Omgeving	Buiten
Primaire drager	Schuin dak
Bindmiddel van materiaal	Bitumen (roofing, teer, asfalt)
Gebondenheid op basis van bindmiddel	Hecht
Hoeveelheid (oppervlakte - aantal)	• 10,00 m ² - 1 stuk
Totale oppervlakte	10,00 m ²
Identificatiemethode	Een monstername door de asbestdeskundige met laboanalyse door een asbestlabo.
Destructieve handeling voor identificatie	Nee

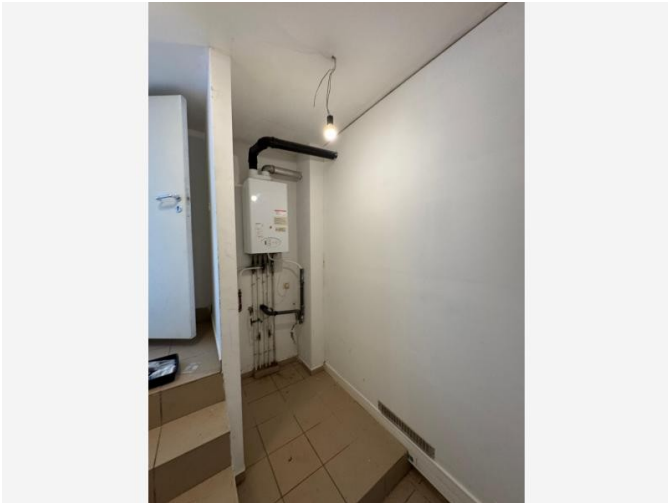
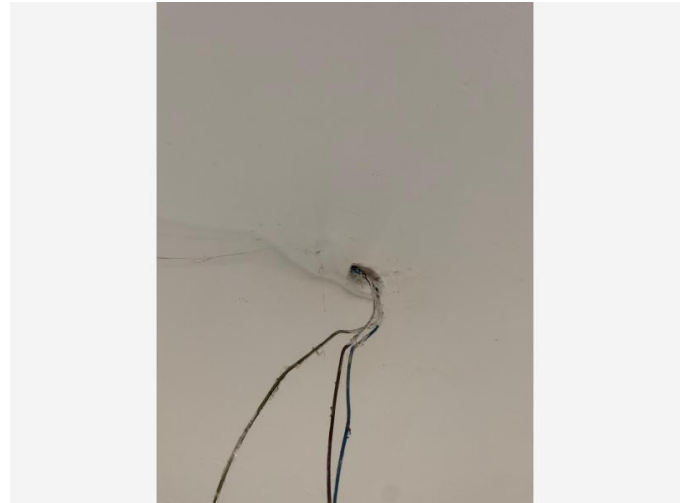
Geen asbest

#	Type	Referentie	Resultaat
10.1	Mengmonster	#1 Pleisterwerk muren	Geen asbest

Beschrijving	Pleisterwerk muren
Omgeving	Binnen
Primaire drager	Binnenwand
Bindmiddel van materiaal	Gips - kalk
Gebondenheid op basis van bindmiddel	Niet-hechtgebonden
Hoeveelheid (oppervlakte - dikte - aantal)	• 75,00 m ² - 1,00 cm - 1 stuk
Totaal volume	0,75 m ³
Identificatiemethode	Een monstername door de asbestdeskundige met laboanalyse door een asbestlabo.
Destructieve handeling voor identificatie	Nee
Opmerking	Beperkt tot stookruimte gezien overige wanden voorzetwanden betreft

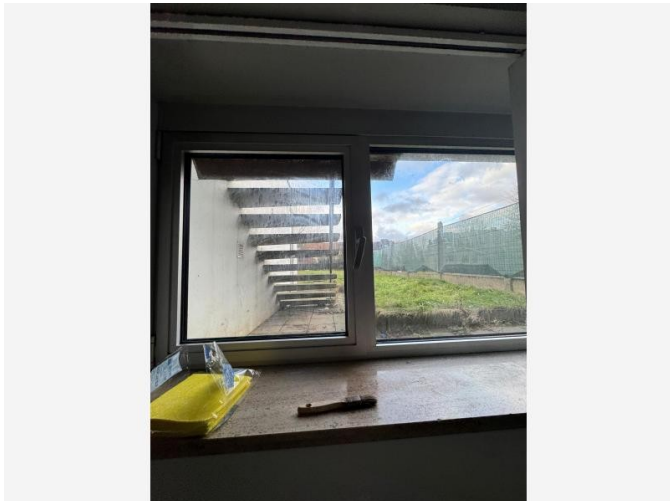
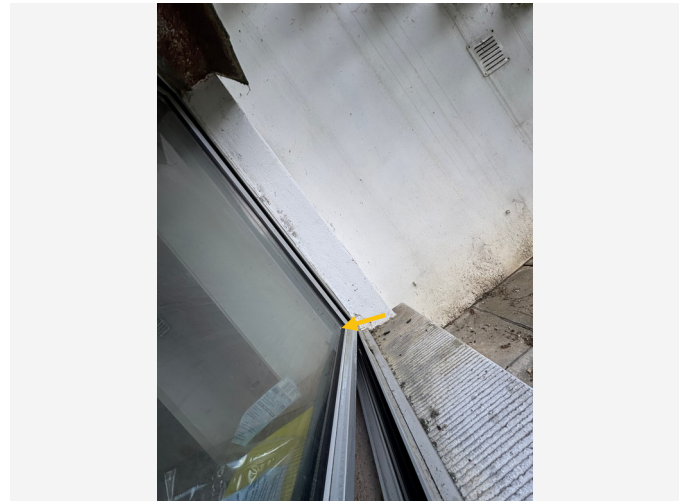
Beschrijving	Notitie	Terug te vinden op plannen
Fiche 11: Afdichtingsmateriaal aan schrijnwerk	Betreft silicone mastiek tussen glas en frame; geen zichtbare dichting tussen frame en gevel	Plan 1.1: Appartement GLV
Fiche 12: Stookketel	Geen asbestverdachte toepassingen aan of rond de ketel aangetroffen; ketel is bovendien recent; model: bulex thematek f 24 e b	Plan 1.1: Appartement GLV
