Asbestinventarisatetest

Kloosterstraat 91, 9500 Geraardsbergen

Attestnummer : 20260602-000407.000

Uitgegeven op : 02.06.2026

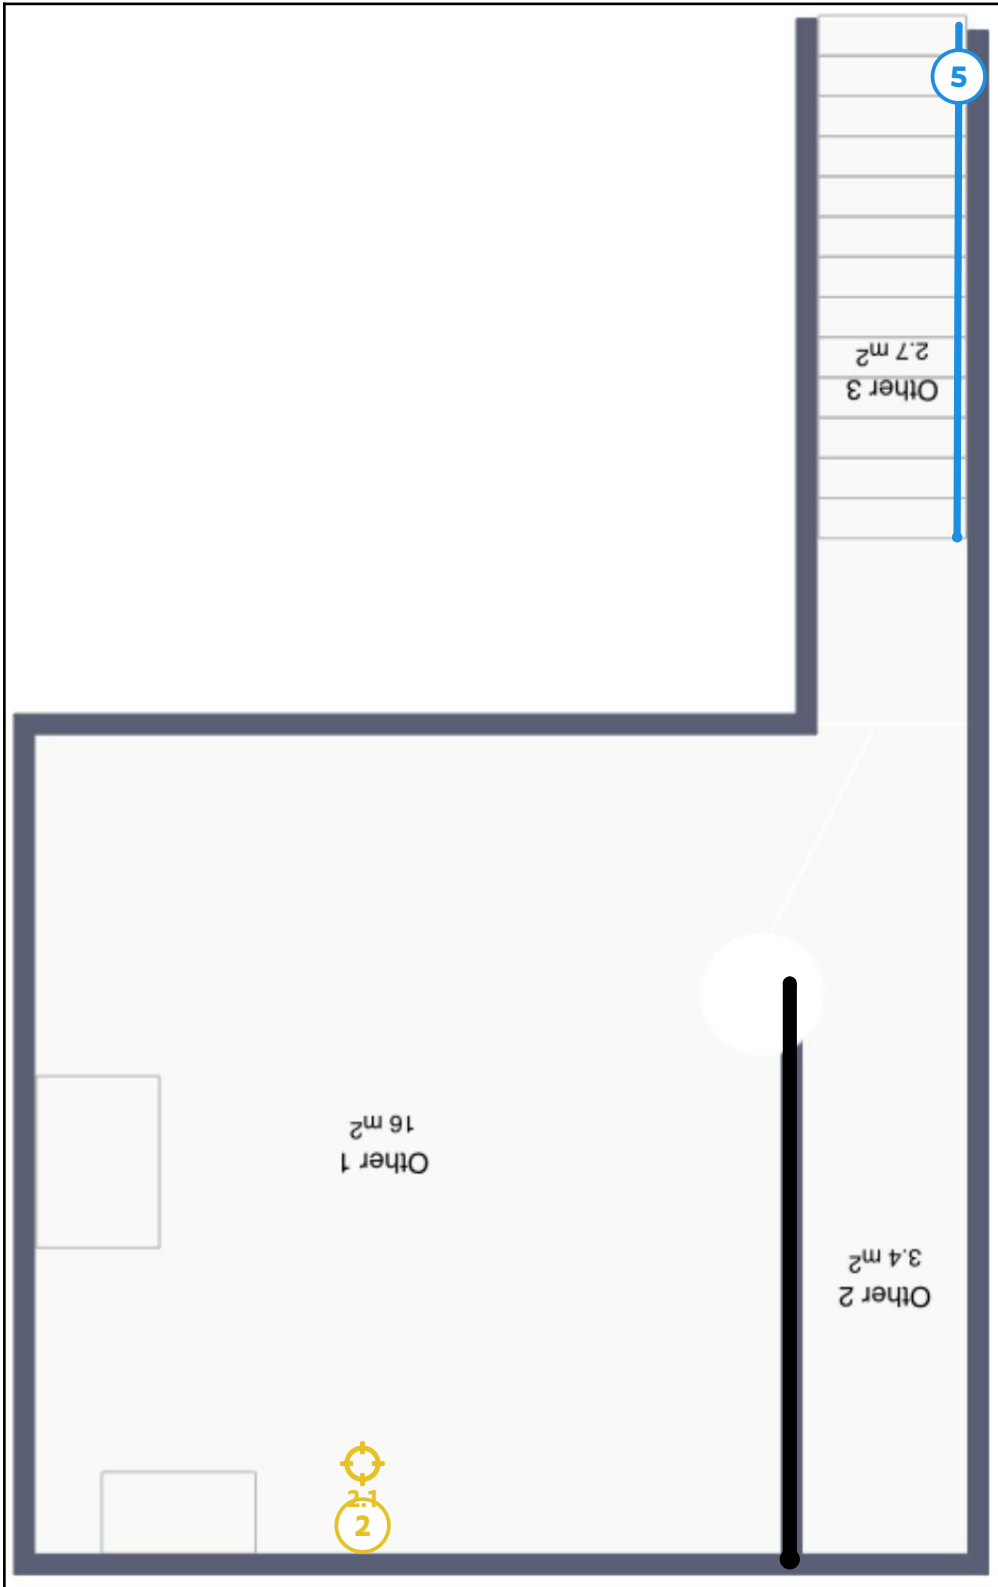
Plan 1.1: Kelder

2. Cementbuis kelder	Asbestmateriaal	Zorgvuldig beheren
2.1 Code: BUIS	Puntmonster	-
5. Pleisterwerk muren	Geen asbest	-

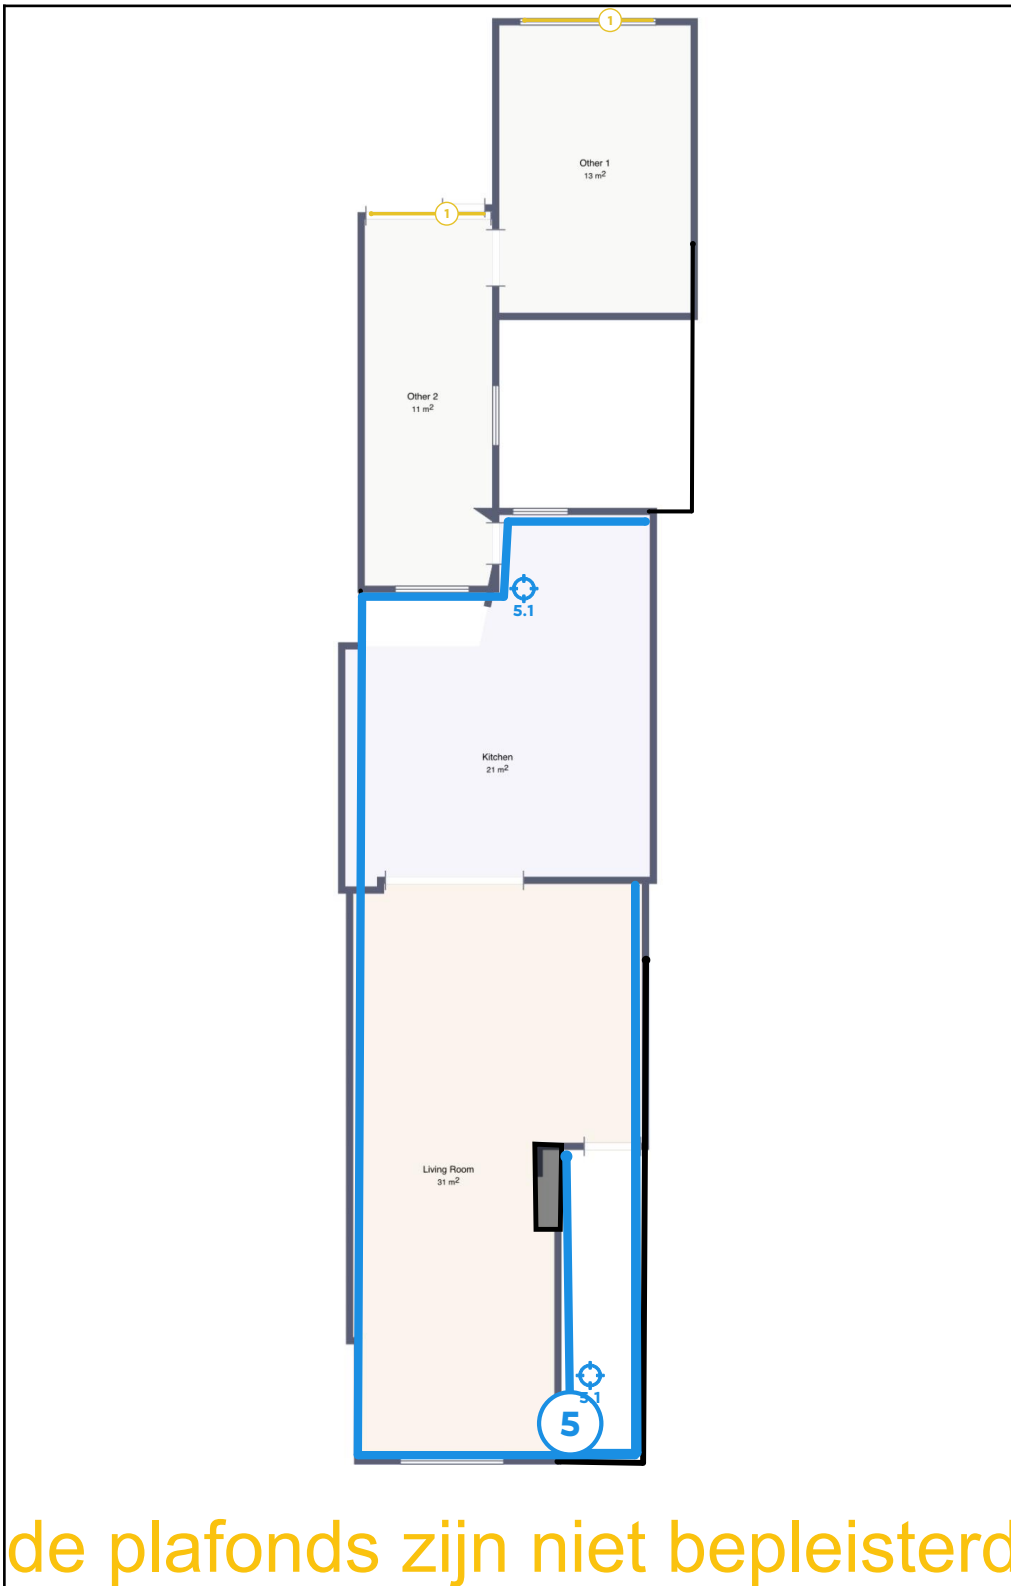
Plan 1.2: Gelijkvloers

1. Mastiek aluminiumramen	Asbestmateriaal	Zorgvuldig beheren
4. Plafonds	Advies	-
5. Pleisterwerk muren	Geen asbest	-
5.1 Code: PLM	Mengmonster	-

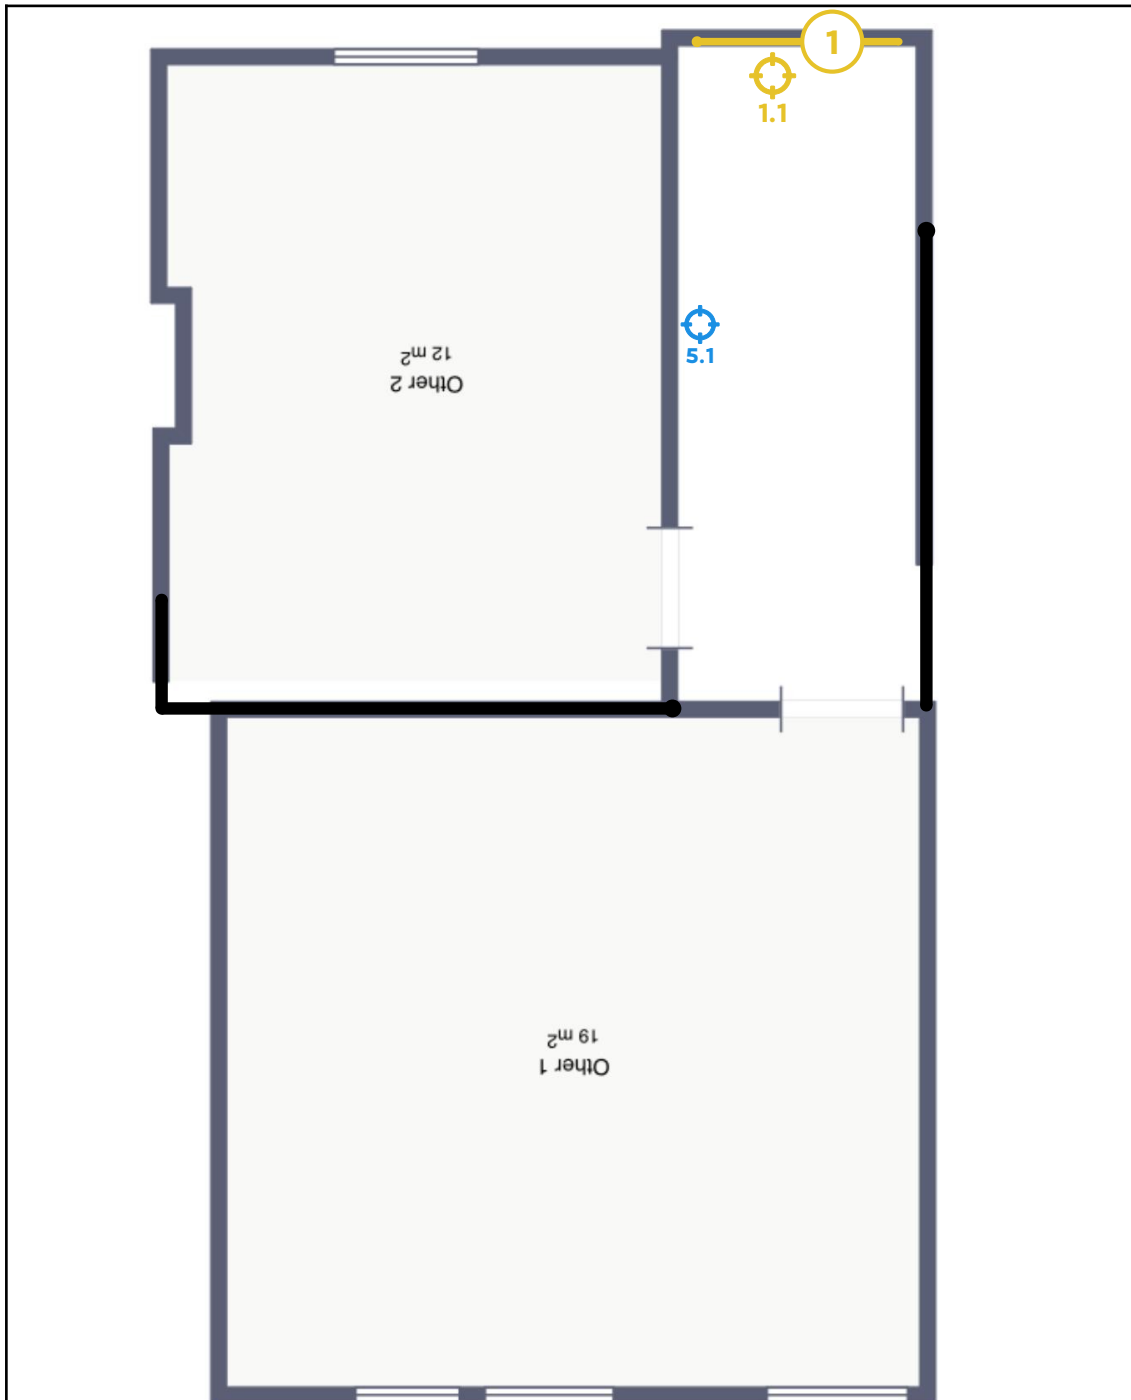
Plan 1.3: 1ste verdiep

de plafonds zijn niet bepleisterd
alle binnenwanden zijn bepleisterd

1. Mastiek aluminiumramen	Asbestmateriaal	Zorgvuldig beheren
1.1 Code: MAS	Puntmonster	-
4. Plafonds	Advies	-
5. Pleisterwerk muren	Geen asbest	-
5.1 Code: PLM	Mengmonster	-

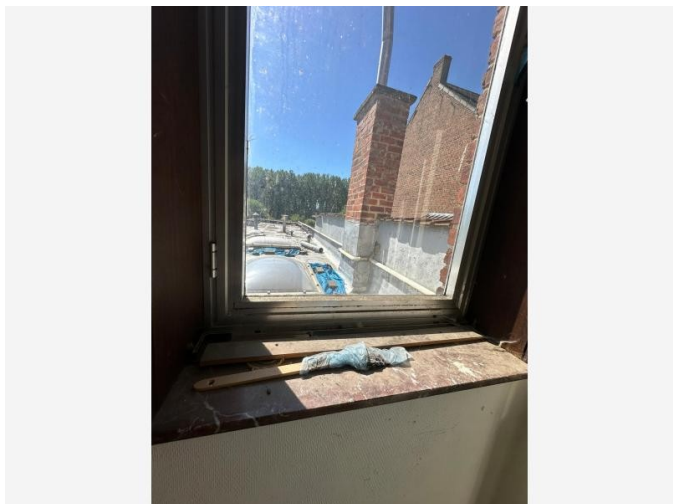
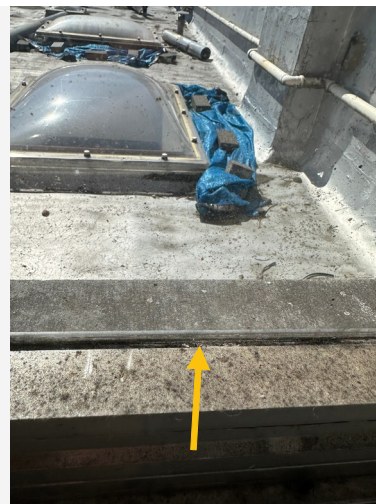
Het asbestmateriaal valt onder de mijlpaal van 2040.

Eindbeoordeling materiaalrisico	Laag materiaalrisico en/of verlaagde kans op vezelvrijgave
---------------------------------	--

Gebondenheid	Categorie 1: hechtgebonden in oorsprong
Asbestsoort (vezeltype)	Alleen chrysotiel aanwezig
Asbestconcentratie	Laag (< 50%)
Afschermingsgraad van het gehele materiaal	Geheel of deels vrij aan de binnenlucht, maar geen contact met binnenluchtstromen
Toestand van het materiaal	Licht beschadigd, licht verweerd. Intacte calciumsilicaatplaat of materiaal met categorie 3-gebondenheid

#	Type	Referentie	Resultaat
1.1	Puntmonster	MAS	Chrysotiel

Beschrijving	Mastiek aluminiumramen
Omgeving	Grenst aan binnen- en buitenlucht
Primaire drager	Wandopening verticaal (raam, deur, ...)
Asbestmateriaal	In-situ afwerkingslagen - Pasta, stopverf, voegsel, stopsel, vulsel, mastiek, katten, ...
Bindmiddel van asbestmateriaal	Kitten, mastiek, pasta
Gebondenheid op basis van bindmiddel	Hecht
Hoeveelheid (lengte - aantal)	<ul style="list-style-type: none">• 3,00 m - 5 stuks
Totale lengte	15,00 m
Eenvoudig bereikbaar	Ja
Bevestigingswijze	<ul style="list-style-type: none">• Verlijmd, ingegoten, versmeerd
Identificatiemethode	Een monstername door de asbestdeskundige met laboanalyse door een asbestlabo.
Destructieve handeling voor identificatie	Nee
Opmerking	Het betreft de mastiek tussen het glas en het profiel van de aluminiumramen. De hoeveelheid is geschat.

- Zorg voor een veilig beheer. Vermijd het beschadigen van het asbestmateriaal. Controleer de toestand jaarlijks op wijzigingen.

- Eenvoudige handelingen: enkel door erkend asbestverwijderaar
Verwijderingsvoorschriften volgens Codex over het welzijn op het werk Art. VI.3-54.

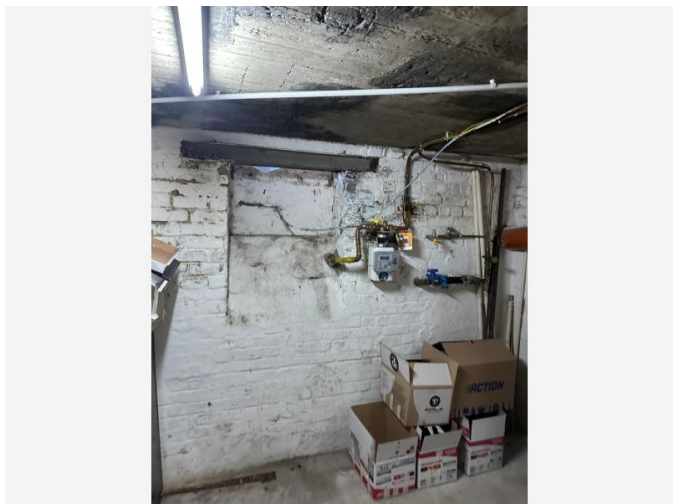
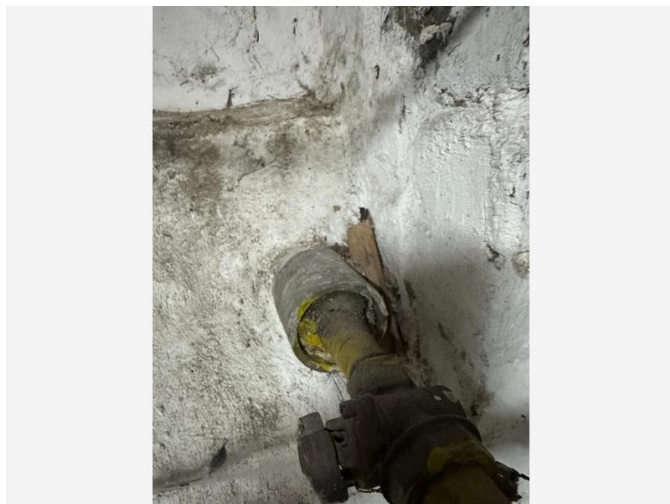
Het asbestmateriaal valt onder de mijlpaal van 2040.

Eindbeoordeling materiaalrisico	Laag materiaalrisico en/of verlaagde kans op vezelvrijgave
---------------------------------	--

Gebondenheid	Categorie 1: hechtgebonden in oorsprong
Asbestsoort (vezeltype)	Alleen chrysotiel aanwezig
Asbestconcentratie	Laag (< 50%)
Afschermingsgraad van het gehele materiaal	Geheel of deels vrij aan de binnenlucht, maar geen contact met binnenluchtstromen
Toestand van het materiaal	Licht beschadigd, licht verweerd. Intacte calciumsilicaatplaat of materiaal met categorie 3-gebondenheid

#	Type	Referentie	Resultaat
2.1	Puntmonster	BUIS	Chrysotiel

Beschrijving	Cementbuis kelder
Omgeving	Binnen
Primaire drager	Binnenwand
Asbestmateriaal	Buis, koker, leiding, pijp, doorvoer
Bindmiddel van asbestmateriaal	Cement
Gebondenheid op basis van bindmiddel	Hecht
Hoeveelheid (lengte - omtrek - dikte - aantal)	<ul style="list-style-type: none">• 0,30 m - 15,00 cm - 1,00 cm - 1 stuk
Totaal volume	< 0,001 m ³
Eenvoudig bereikbaar	Nee <ul style="list-style-type: none">• Het asbestmateriaal is bedekt (uitgezonderd laag verf, coating, behang, kunststof, textiel) en het wegnemen van het bedekkende materiaal kan niet zonder het bedekkende materiaal te beschadigen.
Bevestigingswijze	<ul style="list-style-type: none">• Verlijmd, ingegoten, versmeerd
Identificatiemethode	Een monstername door de asbestdeskundige met laboanalyse door een asbestlabo.
Destructieve handeling voor identificatie	Nee
Opmerking	De hoeveelheid is geschat. De precieze lengte is onbekend.

- Zorg voor een veilig beheer. Vermijd het beschadigen van het asbestmateriaal. Controleer de toestand jaarlijks op wijzigingen.

- Eenvoudige handelingen: enkel door erkend asbestverwijderaar
Verwijderingsvoorschriften volgens Codex over het welzijn op het werk Art. VI.3-54.

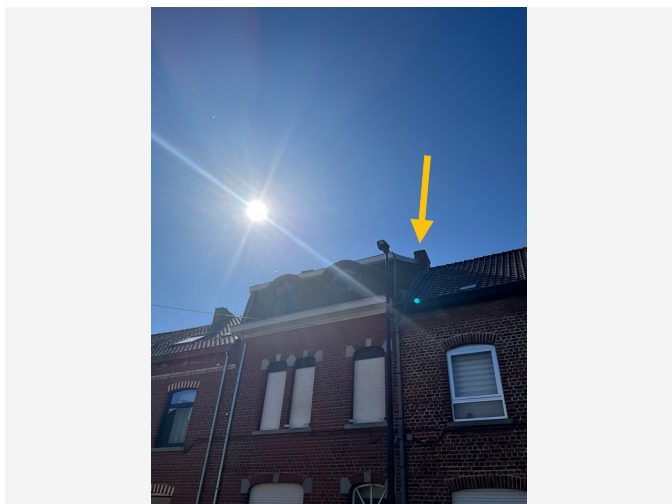
Situeringfoto

Tijdelijke beperking

Reden: Het te onderzoeken materiaal situeert zich hoger dan 3,50 m te rekenen vanaf een veilige ondergrond

Uitleg van de asbestdeskundige: Het is niet mogelijk om de binnenzijde van de gemetselde schouw te onderzoeken.

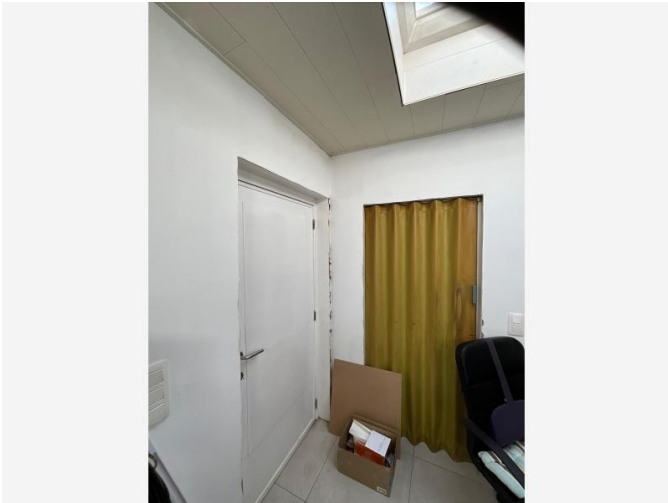
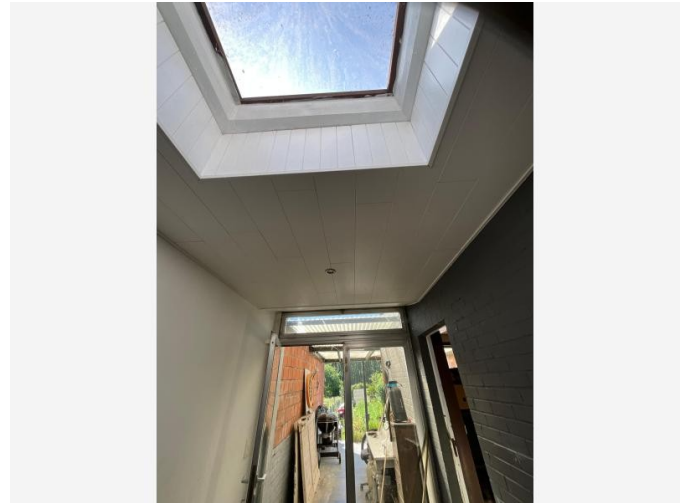
De vaststelbare, waarneembare plafonds zijn niet bepleisterd.

Basis voor advies	De asbestdeskundige beoordeelt het materiaal als niet-asbestverdacht.
Primaire drager	Plafond

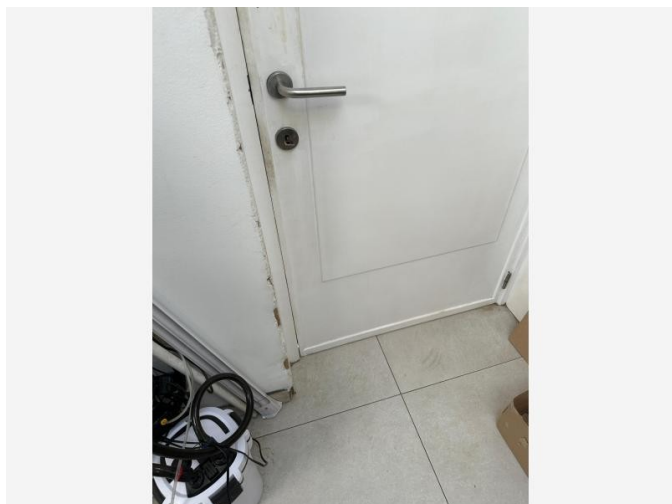
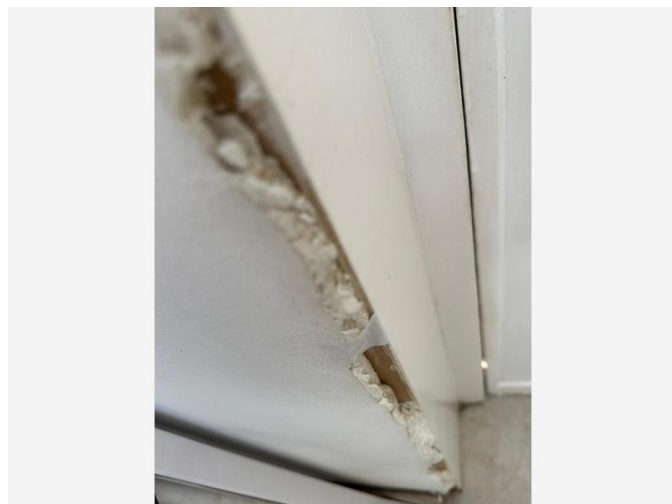
Geen asbest

#	Type	Referentie	Resultaat
5.1	Mengmonster	PLM	Geen asbest

Beschrijving	Pleisterwerk muren
Omgeving	Binnen
Primaire drager	Binnenwand
Bindmiddel van materiaal	Gips - kalk
Gebondenheid op basis van bindmiddel	Niet-hechtgebonden
Hoeveelheid (oppervlakte - dikte - aantal)	• 240,00 m ² - 1,00 cm - 1 stuk
Totaal volume	2,40 m ³
Identificatiemethode	Een monstername door de asbestdeskundige met laboanalyse door een asbestlabo.
Destructieve handeling voor identificatie	Nee
Opmerking	De hoeveelheid is geschat.

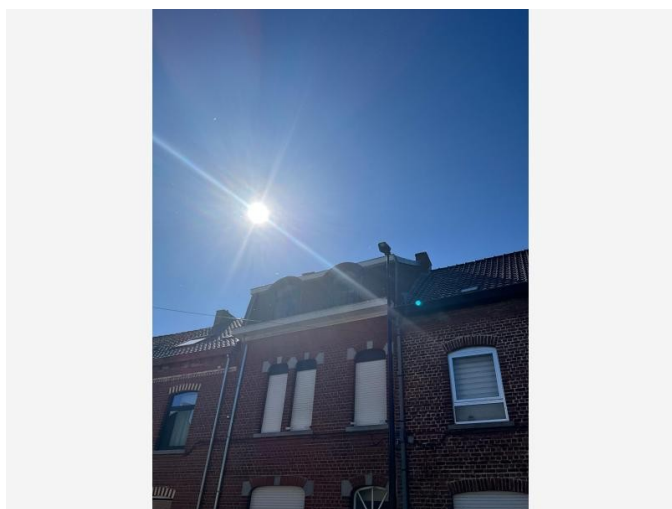
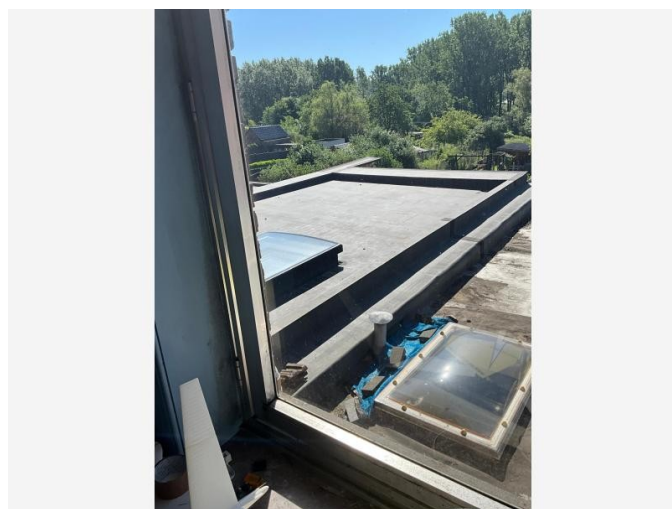
Beschrijving	Notitie	Terug te vinden op plannen
Fiche 6: Dakbedekking	Het dak werd recent volledig gerenoveerd.	-
Fiche 7: Verwarmingsketel	-	-
