Asbestinventarisatetest

Hogeweg 46, 9500 Geraardsbergen

Attestnummer : 20260615-000376.000

Uitgegeven op : 15.06.2026

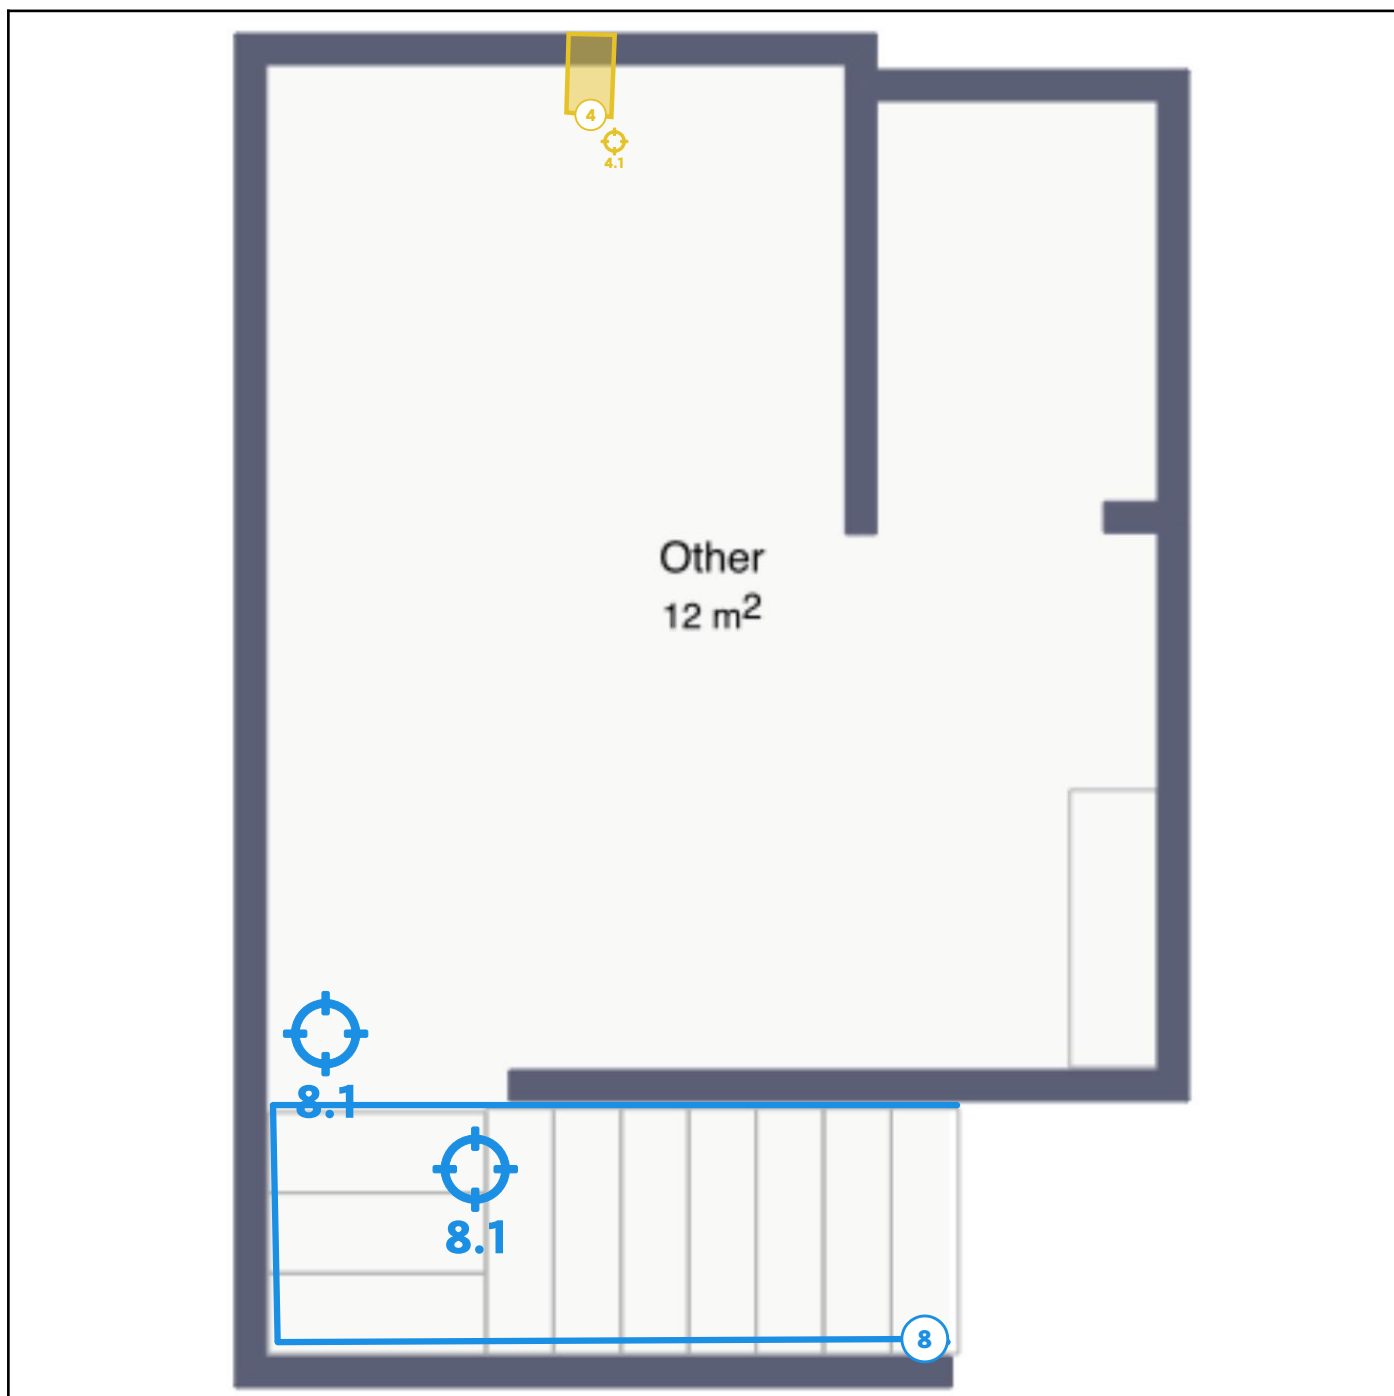
Plan 1.1: Kelder

Beschrijving	Type	Actie
4. Cementbuis kelder	Asbestmateriaal	Zorgvuldig beheren
4.1 Code: BUIS	Puntmonster	-
8. Cementering keldertrap	Geen asbest	-

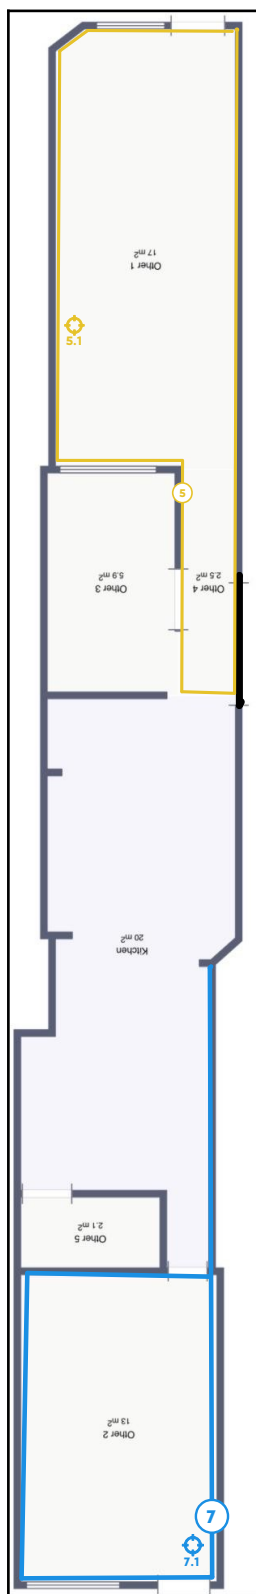
Plan 1.2: Gelijkvloers

5. Wandplaten gelijkvloers achteraan	Asbestmateriaal	Zorgvuldig beheren
5.1 Code: PLAAT	Puntmonster	-
7. Pleisterwerk muren	Geen asbest	-
7.1 Code: PLM	Mengmonster	-

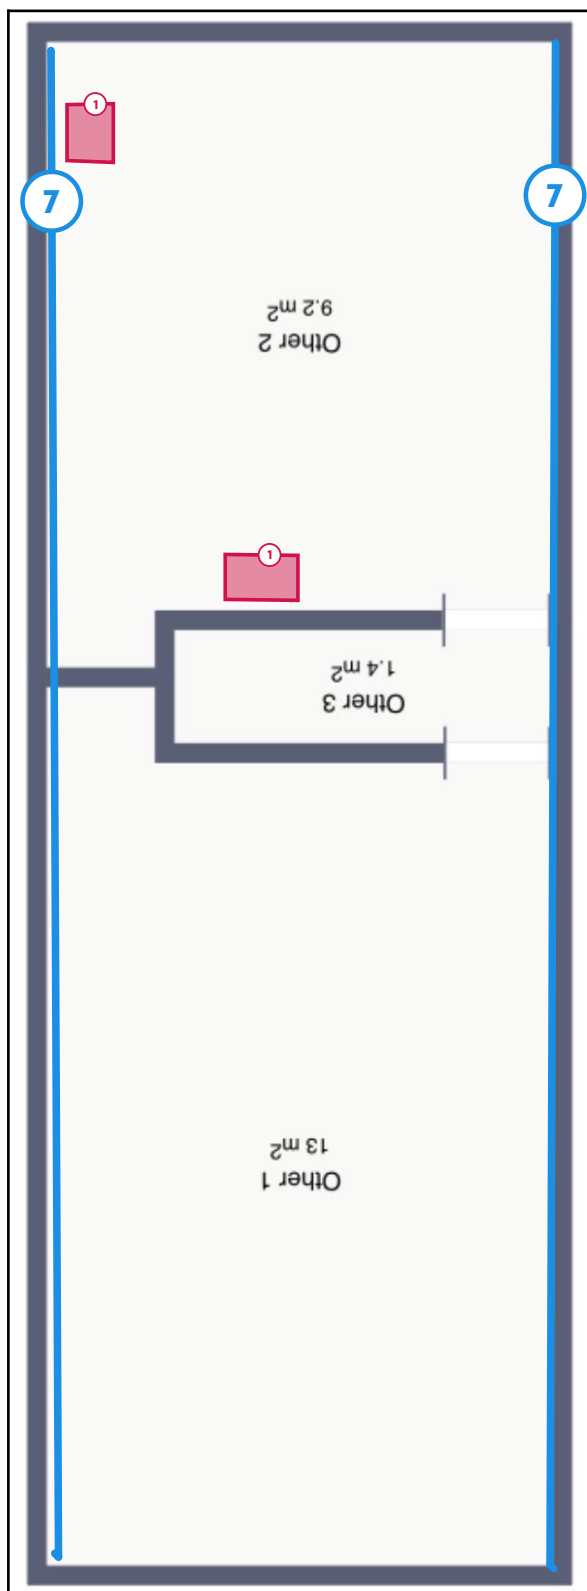
Plan 1.4: 2de verdiep

1. Cementplaten	Asbestmateriaal	Dringend verwijderen
7. Pleisterwerk muren	Geen asbest	-

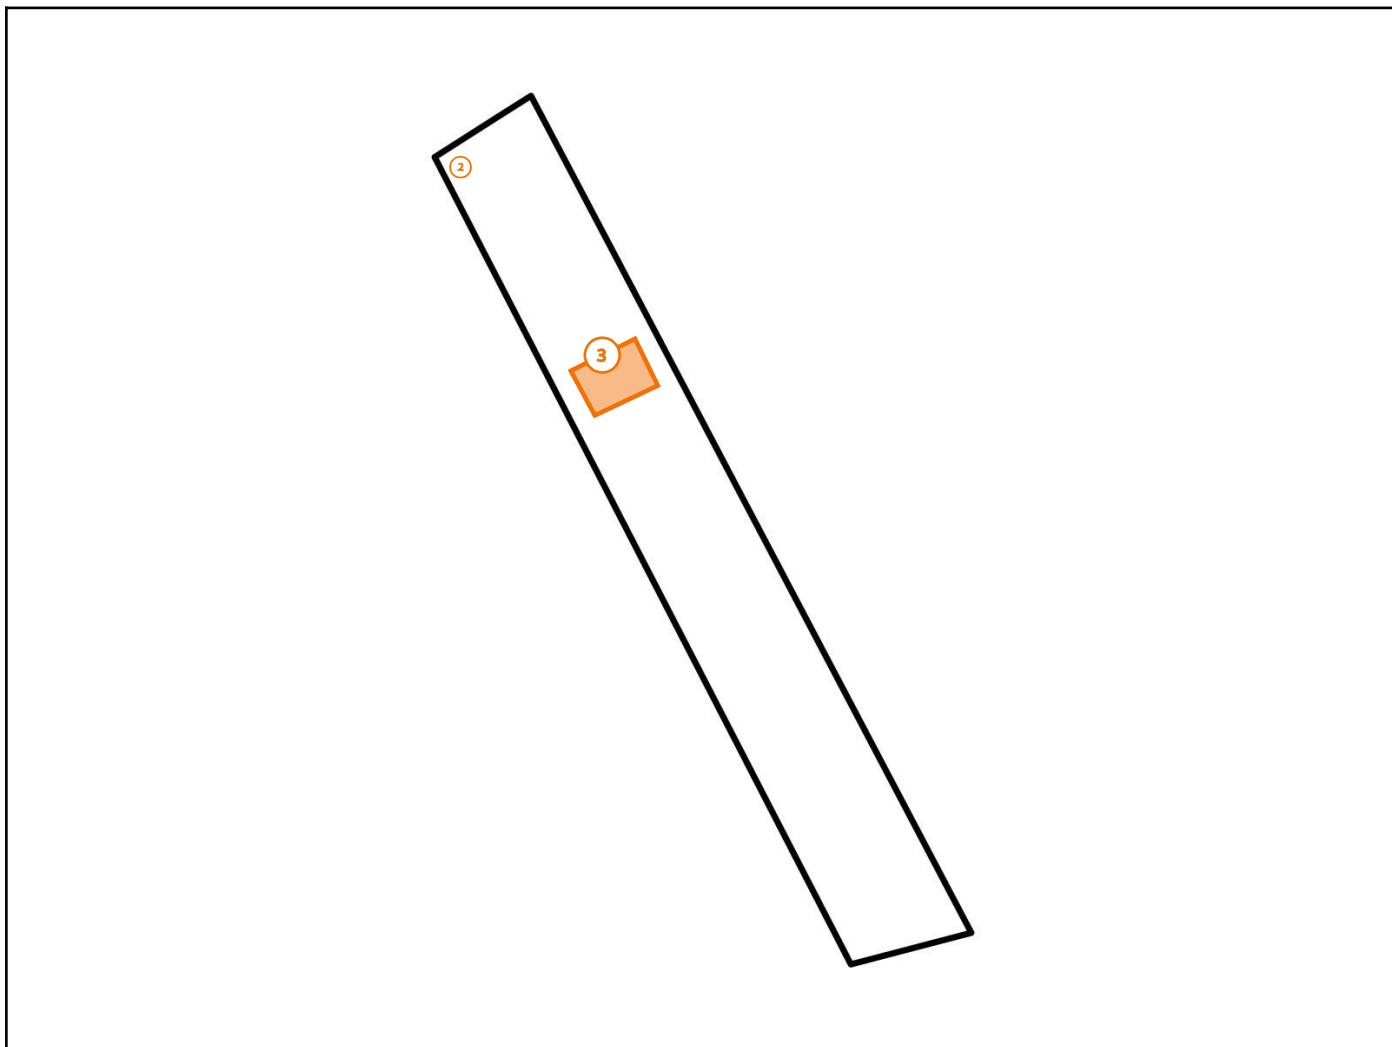
Plan 1.6: Bovenaanzicht

Beschrijving	Type	Actie
2. Schouwpijp	Asbestmateriaal	Verwijderen
3. Golfplaten dak	Asbestmateriaal	Verwijderen

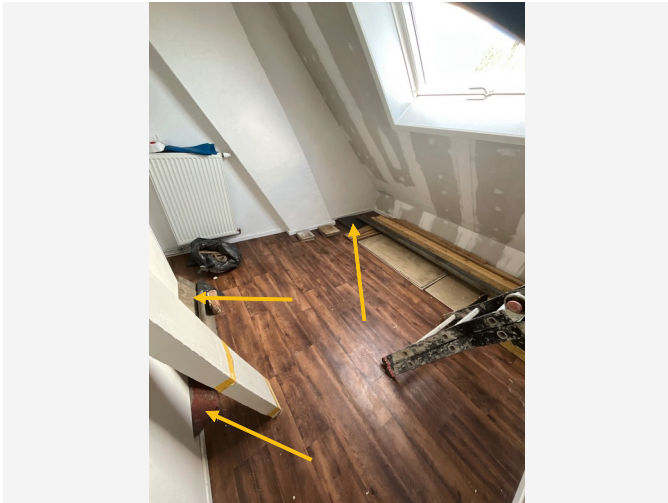
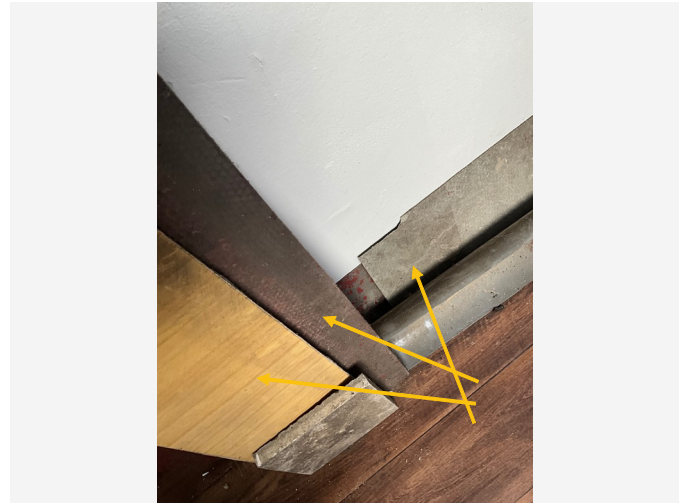
Het asbestmateriaal valt onder de mijlpaal van 2040.

Beschrijving	Cementplaten
Type afvalstof	Betreft stock-voorraad of gedemonteerde asbestmaterialen
Aanwezige resten	Geen resten aanwezig
Omgeving	Binnen
Primaire drager	Onderdelen - stock
Asbestmaterialen	<ul style="list-style-type: none">• Plaat, paneel, tablet - Generiek
Bindmiddel van asbestmateriaal	Cement
Gebondenheid op basis van bindmiddel	Hecht
Hoeveelheid (gewicht - aantal)	<ul style="list-style-type: none">• 15,00 kg - 1 stuk• 3,00 kg - 1 stuk
Totaal gewicht	18,00 kg
Eenvoudig bereikbaar	Ja
Identificatiemethode	De asbestdeskundige beoordeelt het materiaal als asbestverdacht en dus asbesthoudend, en dit zonder monstername.
Opmerking	De hoeveelheid is geschat.

Dringend verwijderen

- Verwijder het asbestafval.
- Voer bijkomende staalname(s) uit.

- Eenvoudige handelingen: mag via doe-het-zelf of door werknemer(s) met opleidingsattest eenvoudige handelingen
De toepassing mag zelf verwijderd worden onder de voorwaarden terug te vinden op:
<https://ovam.vlaanderen.be/wie-mag-wat-verwijderen>

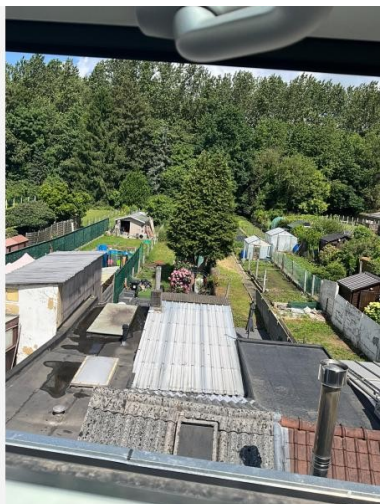
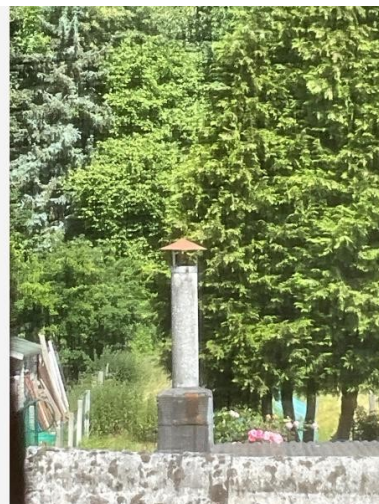
Het asbestmateriaal valt onder de mijlpaal van 2034.

Eindbeoordeling materiaalrisico	Verhoogd materiaalrisico en/of verhoogde kans op vezelvrijgave
---------------------------------	--

Gebondenheid	Categorie 1: hechtgebonden in oorsprong
Asbestsoort (vezeltype)	Crocidoliet aanwezig
Asbestconcentratie	Laag (< 50%)
Afschermingsgraad van het gehele materiaal	Geheel of deels vrij aan de buitenlucht, maar geen contact met binnenlucht
Toestand van het materiaal	Matig beschadigd, matig verweerd

Beschrijving	Schouwpijp
Omgeving	Buiten
Primaire drager	Plat dak
Asbestmateriaal	Rookgaskanaal
Bindmiddel van asbestmateriaal	Cement
Gebondenheid op basis van bindmiddel	Hecht
Hoeveelheid (lengte - omtrek - dikte - aantal)	<ul style="list-style-type: none">• 1,00 m - 80,00 cm - 1,00 cm - 1 stuk
Totaal volume	0,008 m ³
Eenvoudig bereikbaar	Ja
Bevestigingswijze	<ul style="list-style-type: none">• Verlijmd, ingegoten, versmeerd
Identificatiemethode	<p>De asbestdeskundige beoordeelt het materiaal als asbestverdacht en dus asbesthoudend, en dit zonder monstername.</p> <p>Motivatie: Er is een onderzoeksbeperking die monstername verhindert; De ruimte of het materiaal bevindt zich hoger dan 3,5 meter vanaf een vaste ondergrond.</p>
Destructieve handeling voor identificatie	Nee
Opmerking	De hoeveelheid is geschat. De precieze lengte is onbekend.

Verwijderen

- Zorg voor een veilig beheer. Vermijd het beschadigen van het asbestmateriaal. Controleer de toestand jaarlijks op wijzigingen.
- Voer bijkomende staalname(s) uit.

- Eenvoudige handelingen: enkel door erkend asbestverwijderaar
Verwijderingsvoorschriften volgens Codex over het welzijn op het werk Art. VI.3-54.

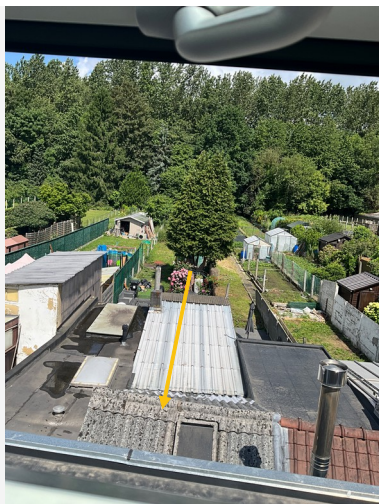
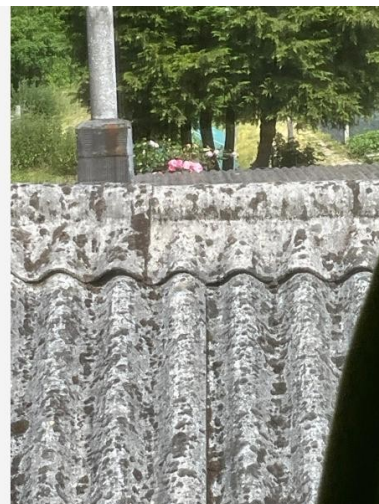
Het asbestmateriaal valt onder de mijlpaal van 2034.

Eindbeoordeling materiaalrisico	Verhoogd materiaalrisico en/of verhoogde kans op vezelvrijgave
---------------------------------	--

Gebondenheid	Categorie 1: hechtgebonden in oorsprong
Asbestsoort (vezeltype)	Crocidoliet aanwezig
Asbestconcentratie	Laag (< 50%)
Afschermingsgraad van het gehele materiaal	Geheel of deels vrij aan de buitenlucht, maar geen contact met binnenlucht
Toestand van het materiaal	Matig beschadigd, matig verweerd

Beschrijving	Golfplaten dak
Omgeving	Buiten
Primaire drager	Plat dak
Asbestmateriaal	Dak- en gevelbekleding - Golfplaat
Bindmiddel van asbestmateriaal	Cement
Gebondenheid op basis van bindmiddel	Hecht
Hoeveelheid (oppervlakte - aantal)	• 12,00 m ² - 1 stuk
Totale oppervlakte	12,00 m ²
Eenvoudig bereikbaar	Ja
Bevestigingswijze	• Geschroefd
Identificatiemethode	<p>De asbestdeskundige beoordeelt het materiaal als asbestverdacht en dus asbesthoudend, en dit zonder monstername.</p> <p>Motivatie: Er is een onderzoeksbeperking die monstername verhindert; De asbestdeskundige kan geen volledige risicobeoordeling uitvoeren van het materiaal.</p>
Destructieve handeling voor identificatie	Nee
Opmerking	De hoeveelheid is geschat. Het betreft zowel de golfplaten als de nokpannen.

Verwijderen

- Zorg voor een veilig beheer. Vermijd het beschadigen van het asbestmateriaal. Controleer de toestand jaarlijks op wijzigingen.
- Hemelwater dat afspoelt van asbestcement daken of gevels kan asbestdeeltjes bevatten. Gebruik het enkel voor gesloten circuits (bv. spoelen toiletten). Reinig na het vervangen van het dak of de gevel de dakgoten en regenwaterput of -ton om asbesthoudend sediment of slib te verwijderen
- Voer bijkomende staalname(s) uit.

- Eenvoudige handelingen: enkel door erkend asbestverwijderaar
Verwijderingsvoorschriften volgens Codex over het welzijn op het werk Art. VI.3-54.

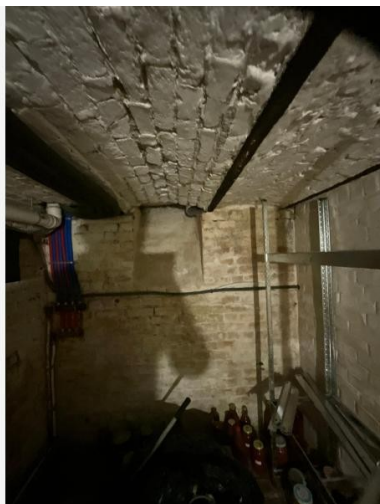
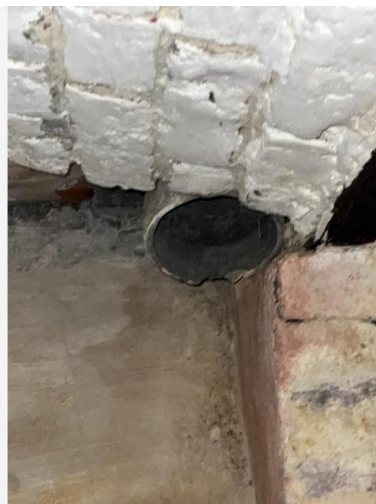
Eindbeoordeling materiaalrisico	Laag materiaalrisico en/of verlaagde kans op vezelvrijgave
---------------------------------	--

Gebondenheid	Categorie 1: hechtgebonden in oorsprong
Asbestsoort (vezeltype)	Alleen chrysotiel aanwezig
Asbestconcentratie	Laag (< 50%)
Afschermingsgraad van het gehele materiaal	Geheel of deels vrij aan de binnenlucht, maar geen contact met binnenluchtstromen
Toestand van het materiaal	Licht beschadigd, licht verweerd. Intacte calciumsilicaatplaat of materiaal met categorie 3-gebondenheid

#	Type	Referentie	Resultaat
4.1	Puntmonster	BUIS	Chrysotiel

Beschrijving	Cementbuis kelder
Omgeving	Binnen
Primaire drager	Sanitaire infrastructuur en uitrusting (toe- en afvoer)
Asbestmateriaal	Buis, koker, leiding, pijp, doorvoer
Bindmiddel van asbestmateriaal	Cement
Gebondenheid op basis van bindmiddel	Hecht
Hoeveelheid (lengte - omtrek - dikte - aantal)	<ul style="list-style-type: none">• 0,50 m - 25,00 cm - 1,00 cm - 1 stuk
Totaal volume	0,001 m ³
Eenvoudig bereikbaar	Ja
Bevestigingswijze	<ul style="list-style-type: none">• Verlijmd, ingegoten, versmeerd
Identificatiemethode	Een monstername door de asbestdeskundige met laboanalyse door een asbestlabo.
Destructieve handeling voor identificatie	Nee
Opmerking	De hoeveelheid is geschat. De precieze lengte is onbekend.

Zorgvuldig beheren

- Zorg voor een veilig beheer. Vermijd het beschadigen van het asbestmateriaal. Controleer de toestand jaarlijks op wijzigingen.

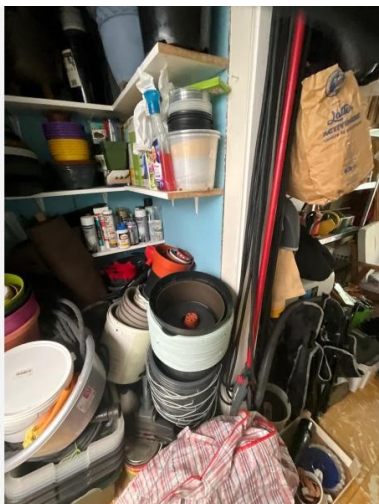
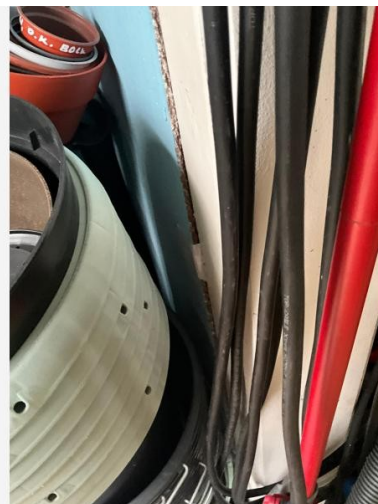
Eindbeoordeling materiaalrisico	Laag materiaalrisico en/of verlaagde kans op vezelvrijgave
---------------------------------	--

Gebondenheid	Categorie 1: hechtgebonden in oorsprong
Asbestsoort (vezeltype)	Alleen chrysotiel aanwezig
Asbestconcentratie	Laag (< 50%)
Afschermingsgraad van het gehele materiaal	Geheel of deels vrij aan de binnenlucht, maar geen contact met binnenluchtstromen
Toestand van het materiaal	Licht beschadigd, licht verweerd. Intacte calciumsilicaatplaat of materiaal met categorie 3-gebondenheid

#	Type	Referentie	Resultaat
5.1	Puntmonster	PLAAT	Chrysotiel

Beschrijving	Wandplaten gelijkvloers achteraan
Omgeving	Binnen
Primaire drager	Binnenwand
Asbestmateriaal	Plaat, paneel, tablet - Generiek
Bindmiddel van asbestmateriaal	Cement
Gebondenheid op basis van bindmiddel	Hecht
Hoeveelheid (oppervlakte - dikte - aantal)	<ul style="list-style-type: none">• 40,00 m² - 0,60 cm - 1 stuk
Totaal volume	0,24 m ³
Eenvoudig bereikbaar	Ja
Bevestigingswijze	<ul style="list-style-type: none">• Geklemd• Geschroefd• Genageld, geniet
Identificatiemethode	Een monstername door de asbestdeskundige met laboanalyse door een asbestlabo.
Destructieve handeling voor identificatie	Nee
Opmerking	De hoeveelheid is geschat. Het betreft alle wandplaten in de verande en de gang naar de veranda.

Zorgvuldig beheren

- Zorg voor een veilig beheer. Vermijd het beschadigen van het asbestmateriaal. Controleer de toestand jaarlijks op wijzigingen.

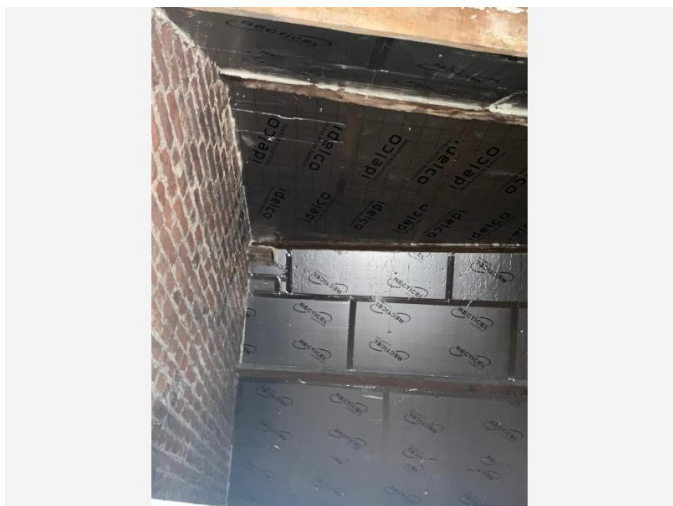
Tijdelijke beperking

Reden: Er is geen volledige risicobeoordeling mogelijk

Uitleg van de asbestdeskundige: Het is niet mogelijk om het onderdak te onderzoeken.

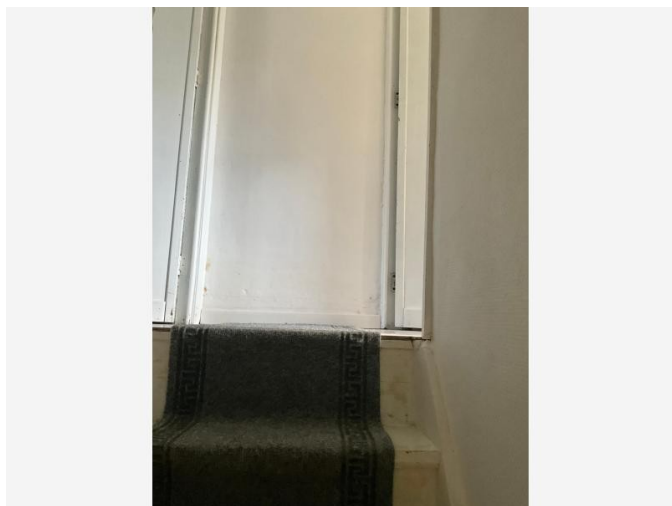
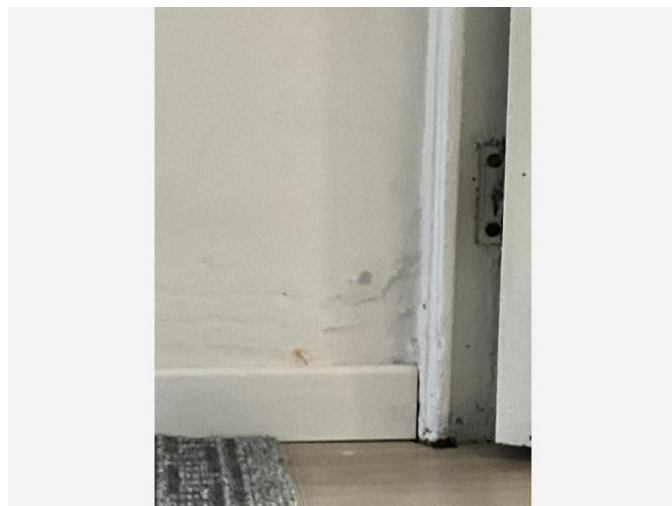
Geen asbest

#	Type	Referentie	Resultaat
7.1	Mengmonster	PLM	Geen asbest

Beschrijving	Pleisterwerk muren
Omgeving	Binnen
Primaire drager	Binnenwand
Bindmiddel van materiaal	Gips - kalk
Gebondenheid op basis van bindmiddel	Niet-hechtgebonden
Hoeveelheid (oppervlakte - dikte - aantal)	• 180,00 m ² - 1,00 cm - 1 stuk
Totaal volume	1,80 m ³
Identificatiemethode	Een monstername door de asbestdeskundige met laboanalyse door een asbestlabo.
Destructieve handeling voor identificatie	Nee
Opmerking	De hoeveelheid is geschat.

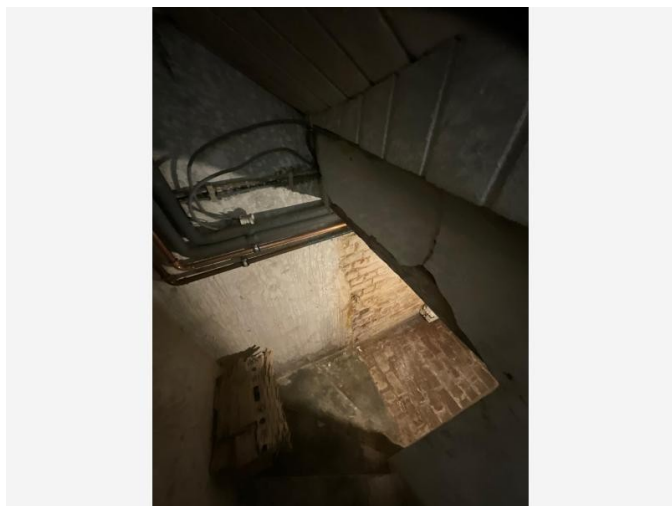
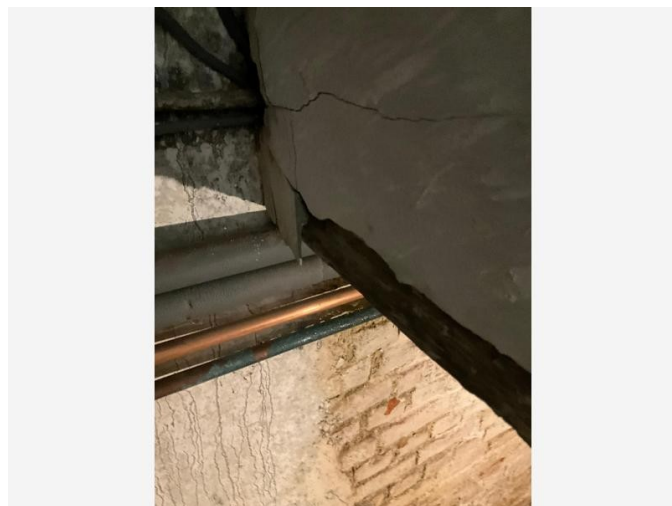
Fiche 8: Cementering keldertrap

Geen asbest

#	Type	Referentie	Resultaat
8.1	Mengmonster	CEM	Geen asbest

Beschrijving	Cementering keldertrap
Omgeving	Binnen
Primaire drager	Binnenwand
Bindmiddel van materiaal	Cement
Gebondenheid op basis van bindmiddel	Hecht
Hoeveelheid (oppervlakte - dikte - aantal)	• 10,00 m ² - 0,80 cm - 1 stuk
Totaal volume	0,08 m ³
Identificatiemethode	Een monstername door de asbestdeskundige met laboanalyse door een asbestlabo.
Destructieve handeling voor identificatie	Nee
Opmerking	De hoeveelheid is geschat.
