Asbestinventarisatetest

Akrenstraat 45, 9500 Geraardsbergen

Attestnummer : 20250910-000352.000

Niet-asbestveilig

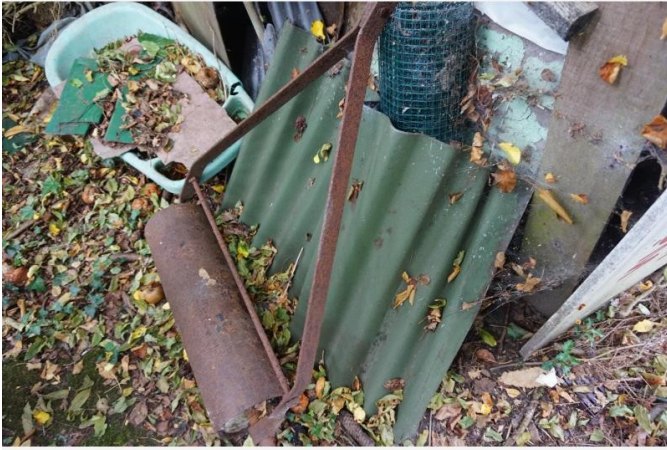
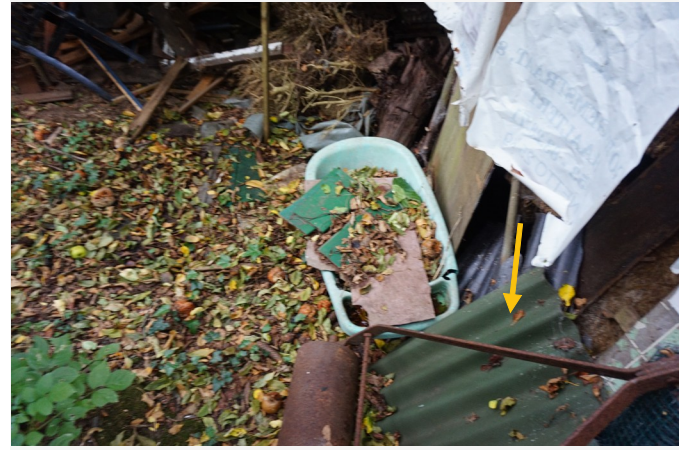
Het asbestmateriaal valt onder de mijlpaal van 2040.

Dringend verwijderen

| Aanwezige resten | Bitumen golfplaat achteraan de tuin. |

- Verwijder het asbestafval.
- Voer bijkomende staalname(s) uit.

- Eenvoudige handelingen: mag via doe-het-zelf of door werknemer(s) met opleidingsattest eenvoudige handelingen
Het afval betreft hechtgebonden toepassingen. Verwijder deze zonder (extra) te beschadigen.

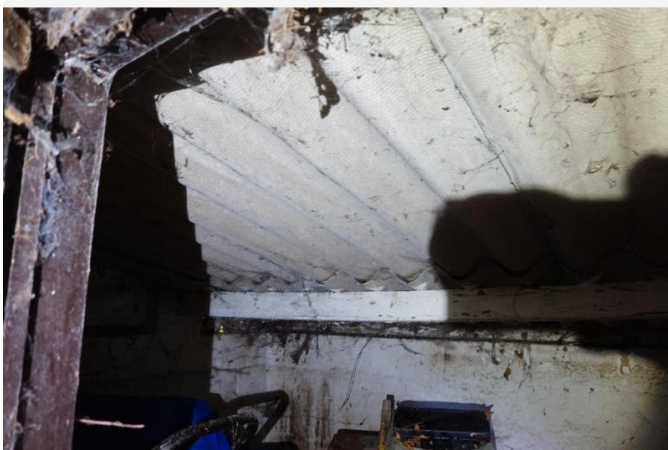
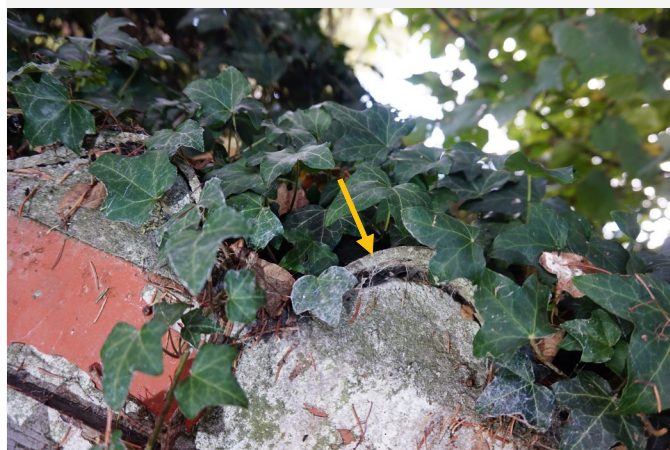
Het asbestmateriaal valt onder de mijlpaal van 2034.

Dringend verwijderen

| Eindbeoordeling materiaalrisico | Hoog materiaalrisico en/of hoge kans op vezelvrijgave |

| Asbestsoort (vezeltype) | Crocidoliet aanwezig |
| Toestand van het materiaal | Matig beschadigd, matig verweerd |

| Opmerking | Het betreft een schatting van de hoeveelheid. (de toepassing was niet volledig waarneembaar wegens begroeiing) |

- Verwijder dit asbestmateriaal zo snel mogelijk. Volg de toestand goed op.
- Voer bijkomende staalname(s) uit.

- Eenvoudige handelingen: mag via doe-het-zelf of door werknemer(s) met opleidingsattest eenvoudige handelingen
Als dit materiaal verwijderd kan worden zonder het te breken, te beschadigen... , dan mag met dit met eenvoudige handelingen.
Vermijd stofvorming en stofverspreiding op elk moment van de werken. Bevochtig of fixeer het materiaal.
Het gebruik van sneldraaiende werktuigen (boormachine, slijpschijf, hogedrukreiniger...) is verboden.
Zorg voor gepaste persoonlijke beschermingsmiddelen: minimaal FFP3-mondmasker (EN 149), wegwerpoverall met kap (minimaal Cat III, type 5/6), wegwerphandschoenen en overschoenen of afspoelbaar schoeisel.
Afval: particulieren kunnen dit dubbel en luchtdicht verpakt aanbieden bij hun recyclagepark (raadpleeg de

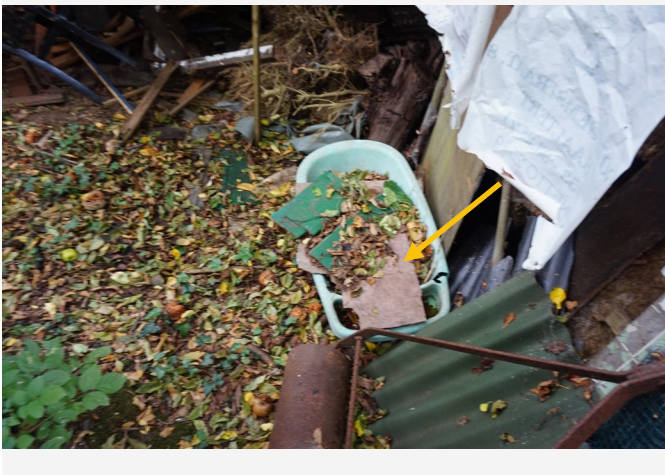
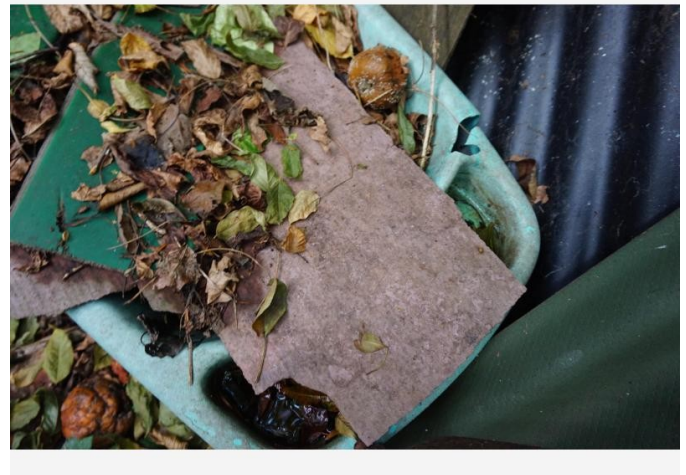
Het asbestmateriaal valt onder de mijlpaal van 2040.

Dringend verwijderen

- Verwijder het asbestafval.
- Voer bijkomende staalname(s) uit.

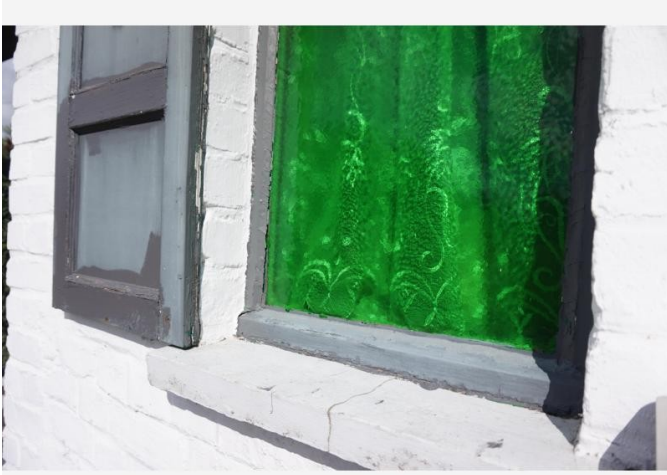
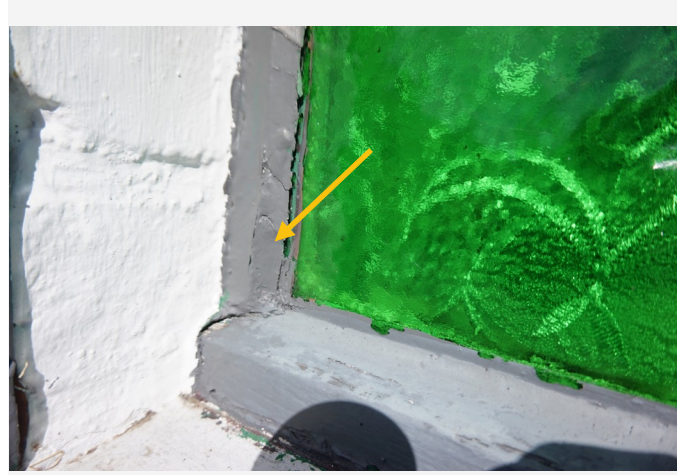
| Opmerking | Al het oude schrijnwerk dat mastiek bevat die (half)hard is geworden is verdacht. Het betreft een ruwe schatting van de hoeveelheid. |

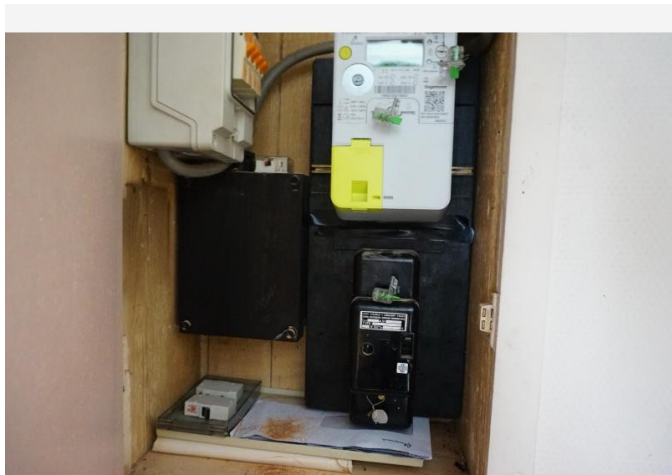
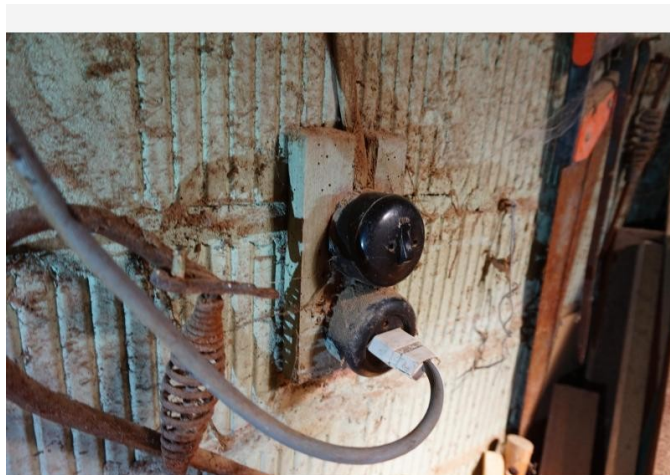
| Opmerking | Het betreft al het oud elektrisch (schakel)materieel van bakeliet (bvb; schakelaars/klemmendozen/stopcontacten/lamphouders...) Het betreft een ruwe schatting van de hoeveelheid. |
