# Asbestinventarisatattest

Tweekerkenstraat 178, 9620 Zottegem

Attestnummer : 20260609-000216.000

Uitgegeven op : 09.06.2026

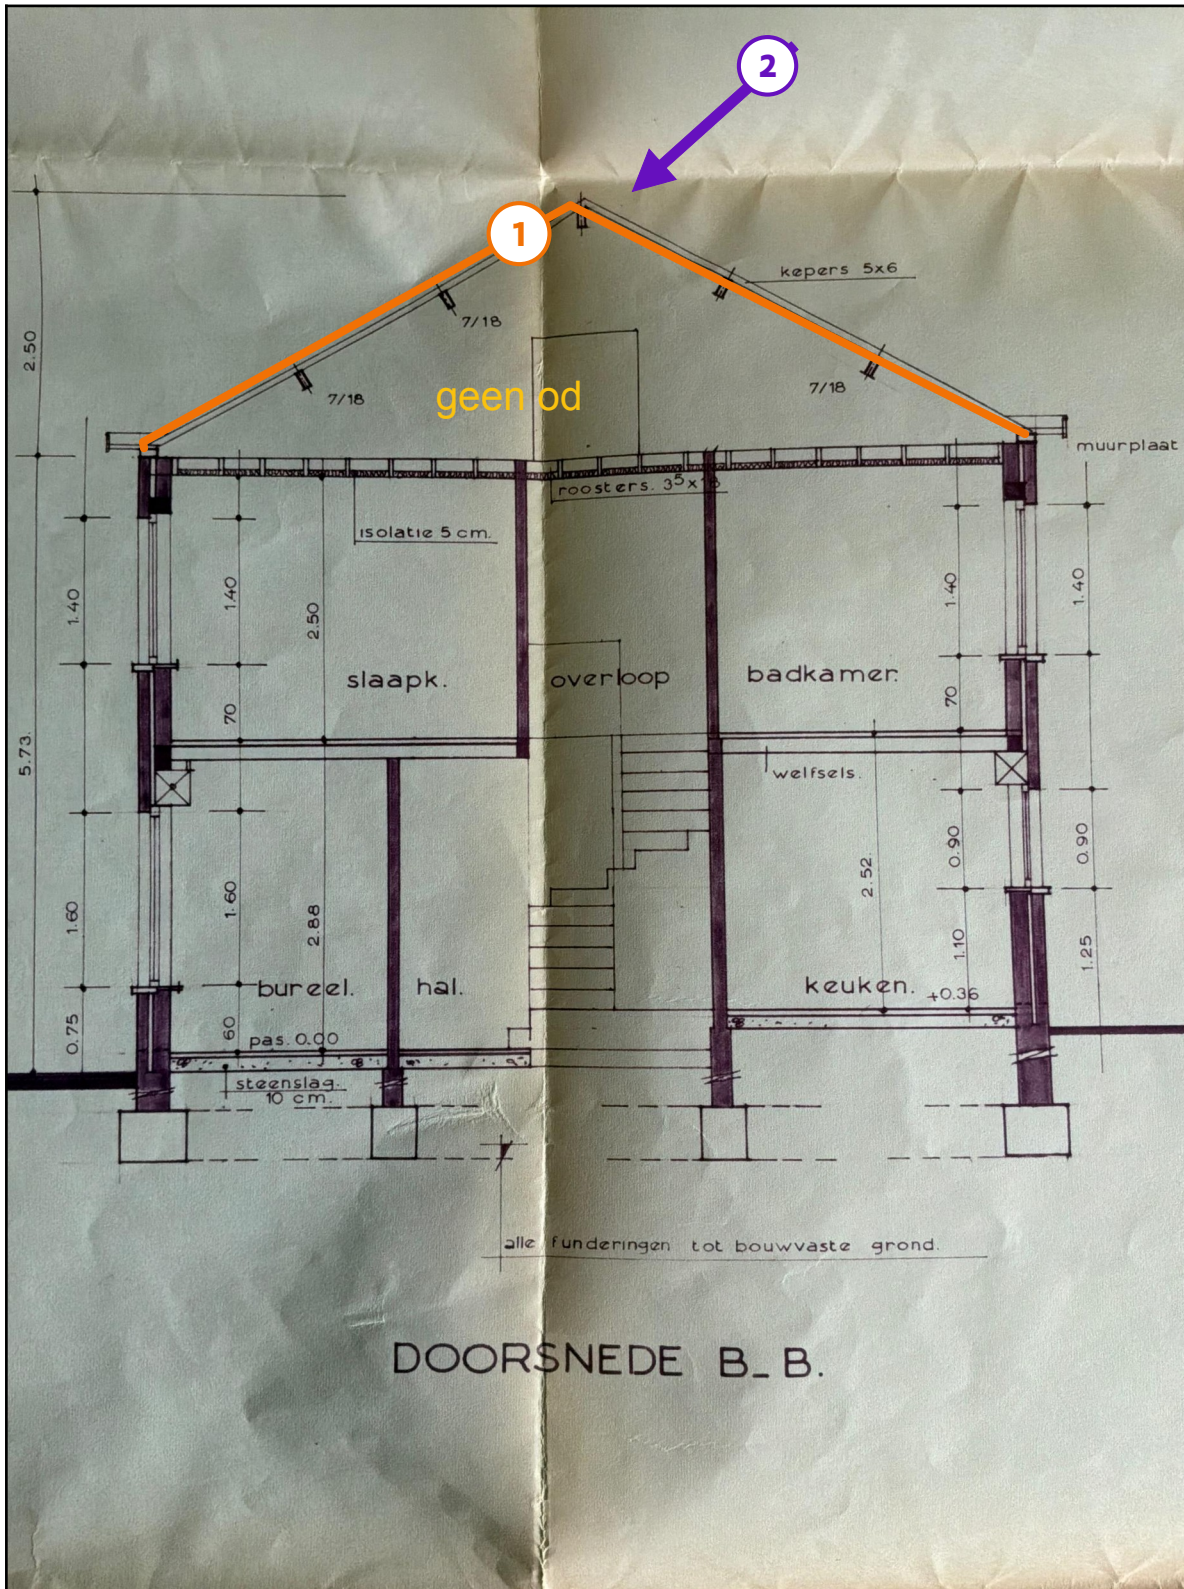
# Plan 1.3: Sede

1. Ieën dak	Asbestmateriaal	<a href="#">Verwijderen</a>
2. Binnenkant schouw	Beperking	-
7. Onderdak type: niet asbest verdacht	Overige ruimte of materiaal	-

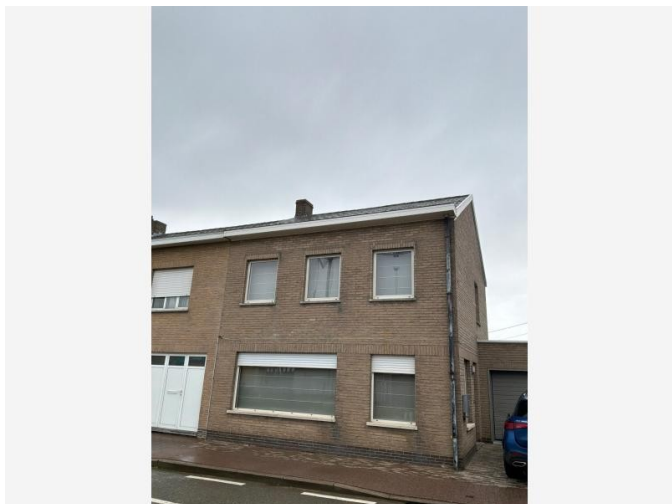
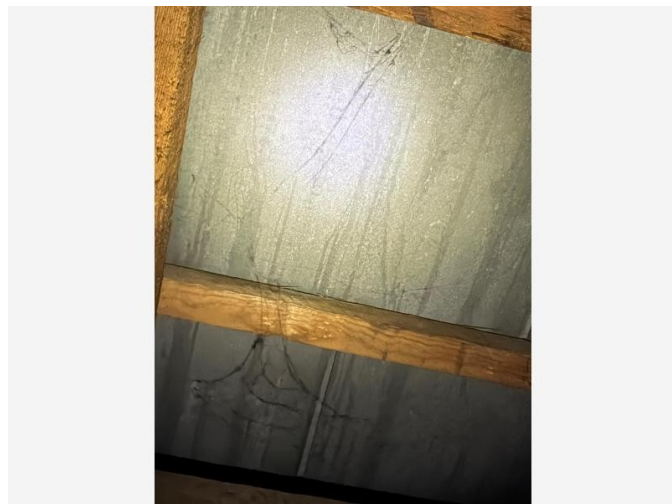
Het asbestmateriaal valt onder de mijlpaal van 2034.

Eindbeoordeling materiaalrisico	Verhoogd materiaalrisico en/of verhoogde kans op vezelvrijgave
---------------------------------	--

Gebondenheid	Categorie 1: hechtgebonden in oorsprong
Asbestsoort (vezeltype)	Crocidoliet aanwezig
Asbestconcentratie	Laag (< 50%)
Afschermingsgraad van het gehele materiaal	Geheel of deels vrij aan de buitenlucht, maar geen contact met binnenlucht
Toestand van het materiaal	Matig beschadigd, matig verweerd

Beschrijving	leien dak
Omgeving	Buiten
Primaire drager	Schuin dak
Asbestmateriaal	Dak- en gevelbekleding - Lei, shingle
Bindmiddel van asbestmateriaal	Cement
Gebondenheid op basis van bindmiddel	Hecht
Hoeveelheid (oppervlakte - aantal)	<ul style="list-style-type: none"><li>• 90,00 m<sup>2</sup> - 1 stuk</li></ul>
Totale oppervlakte	90,00 m <sup>2</sup>
Eenvoudig bereikbaar	Ja
Bevestigingswijze	<ul style="list-style-type: none"><li>• Geschroefd</li><li>• Genageld, geniet</li></ul>
Identificatiemethode	De asbestdeskundige beoordeelt het materiaal als asbesthoudend, en dit zonder monstername.
Destructieve handeling voor identificatie	Nee
Opmerking	Geschatte hoeveelheid

Verwijderen

- Zorg voor een veilig beheer. Vermijd het beschadigen van het asbestmateriaal. Controleer de toestand jaarlijks op wijzigingen.
- Hemelwater dat afspoelt van asbestcement daken of gevels kan asbestdeeltjes bevatten. Gebruik het enkel voor gesloten circuits (bv. spoelen toiletten). Reinig na het vervangen van het dak of de gevel de dakgoten en regenwaterput of -ton om asbesthoudend sediment of slib te verwijderen
- Voer bijkomende staalname(s) uit.

- Eenvoudige handelingen: mag via doe-het-zelf of door werknemer(s) met opleidingsattest eenvoudige handelingen  
Bij het uitvoeren van eenvoudige handelingen, zoals toegestaan via doe-het-zelfmethoden of door werknemers met een opleidingsattest, is het gebruik van de juiste persoonlijke beschermingsmiddelen (PBM's) verplicht om blootstelling aan asbestvezels te voorkomen. Wij adviseren echter om asbest te laten verwijderen door een werknemer met opleidingscertificaat. Maar het is ook toegestaan via de doe-het-zelfmethode, mits de juiste voorzorgsmaatregelen en PBM's in acht worden genomen. De te gebruiken PBMs zijn:

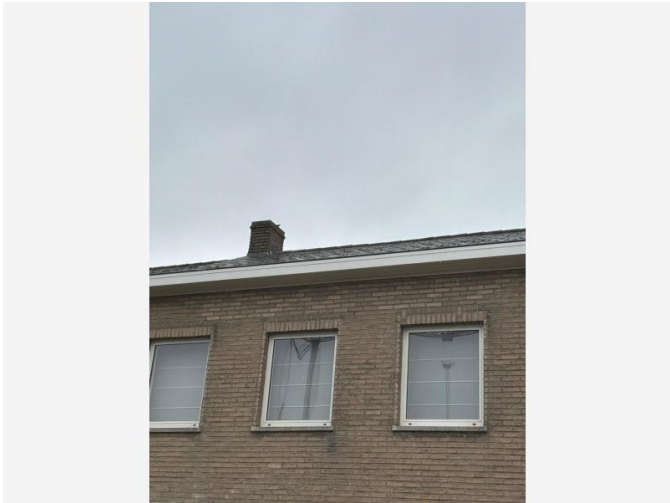
**Reden:** Het te onderzoeken materiaal situeert zich hoger dan 3,50 m te rekenen vanaf een veilige ondergrond

**Uitleg van de asbestdeskundige:** De binnenkant van de schouw is niet inspecteerbaar, aan de buitenkant van de schouw werd zichtbaar geen asbest aangetroffen. Bij werken in of aan de schouw extra aandacht besteden, hier kan zich mogelijks nog asbest schuilhouden. De inspecteur kon dit tijdens zijn bezoek niet vaststellen, daar deze handelingen onder een destructieve handeling zou vallen.

(Asbest)materiaal	Rookgaskanaal
Karakterisatie	Asbest (verdacht)
Primaire drager	HVAC infrastructuur en uitrusting

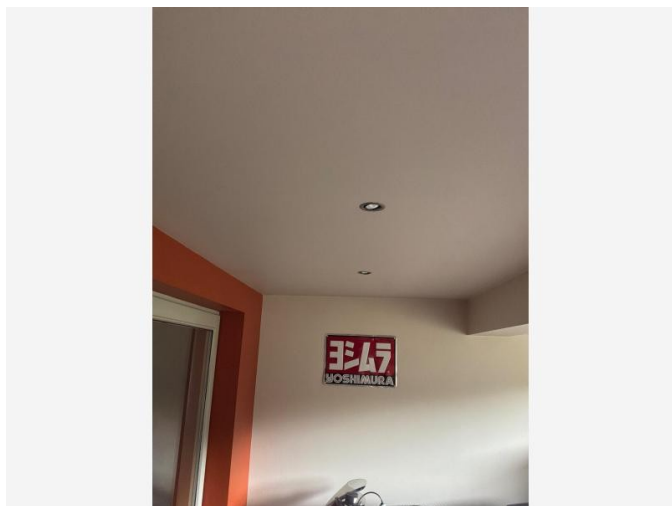
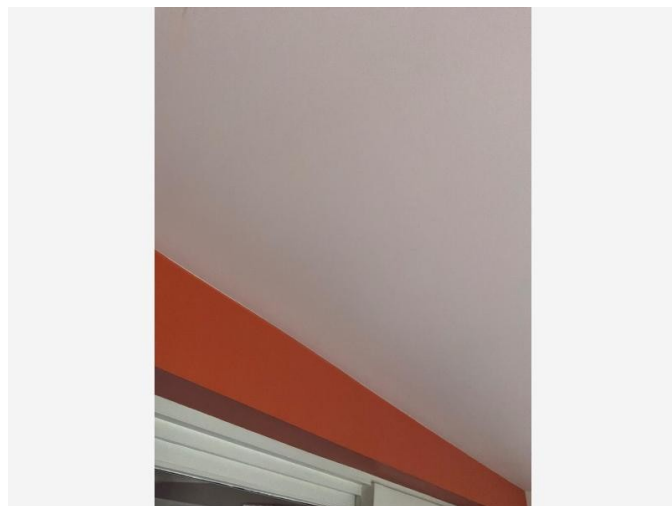
Dit type plafond is niet asbest verdacht. Er kan echter geen uitspraak gedaan worden over de achterligende delen. Hier kunnen zich mogelijk nog verdacht materialen bevinden.

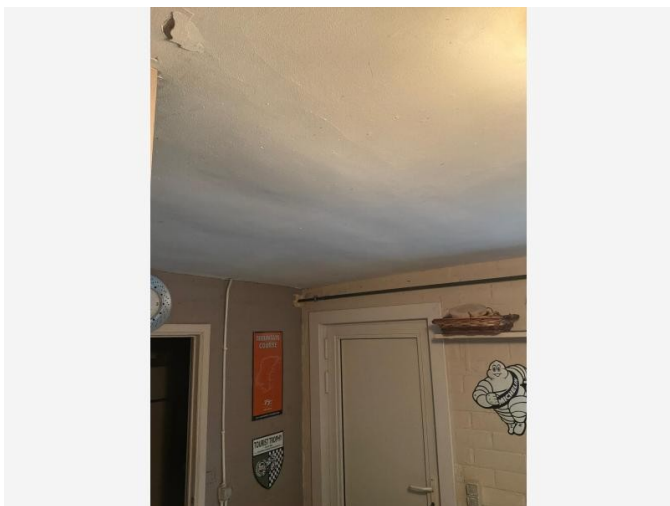
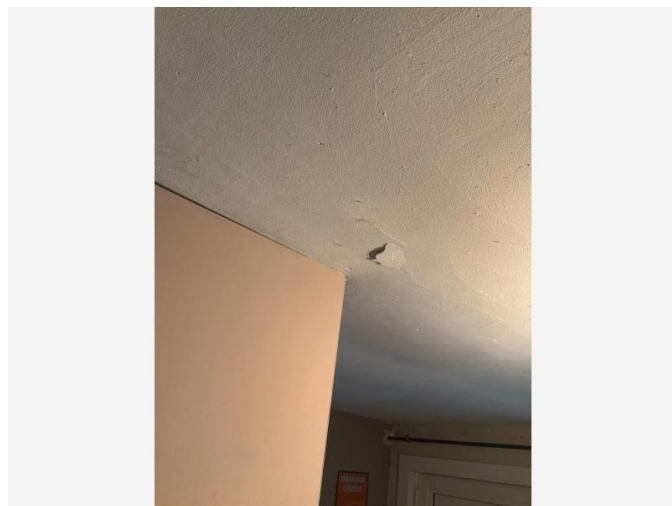
## Fiche 4: pleisterwerk plafond

Geen asbest

#	Type	Referentie	Resultaat
4.1	Mengmonster	mm02	Geen asbest

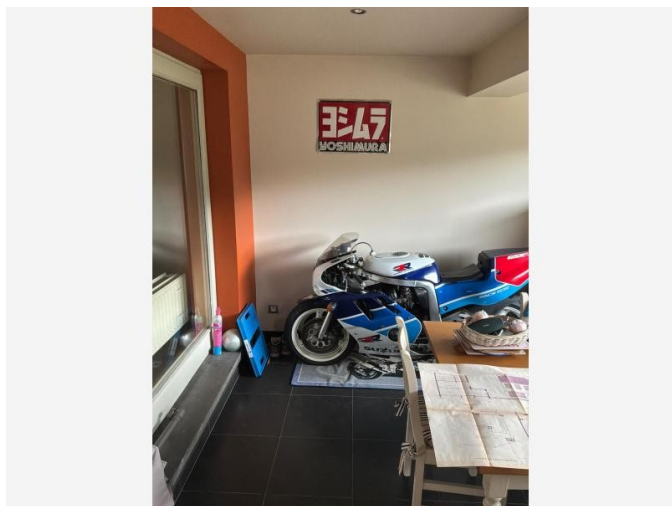
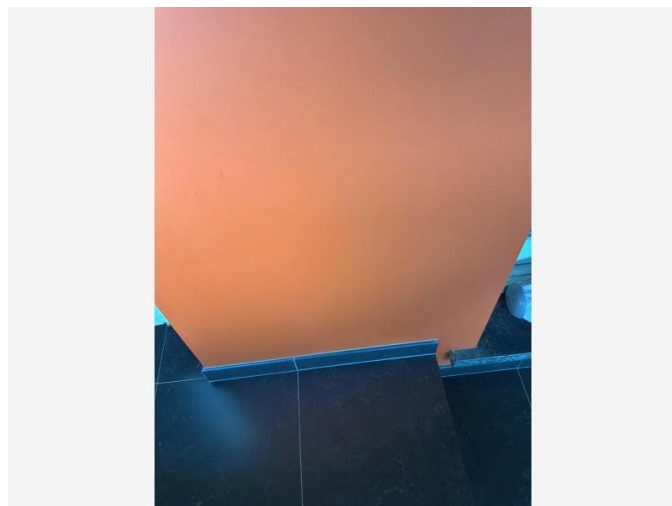
Geen asbest

#	Type	Referentie	Resultaat
5.1	Mengmonster	mm01	Geen asbest
