# Asbestinventarisatietest

Watermolenstraat 57, 9570 Lierde

Attestnummer : 20250611-000362.000

**Niet-asbestveilig**

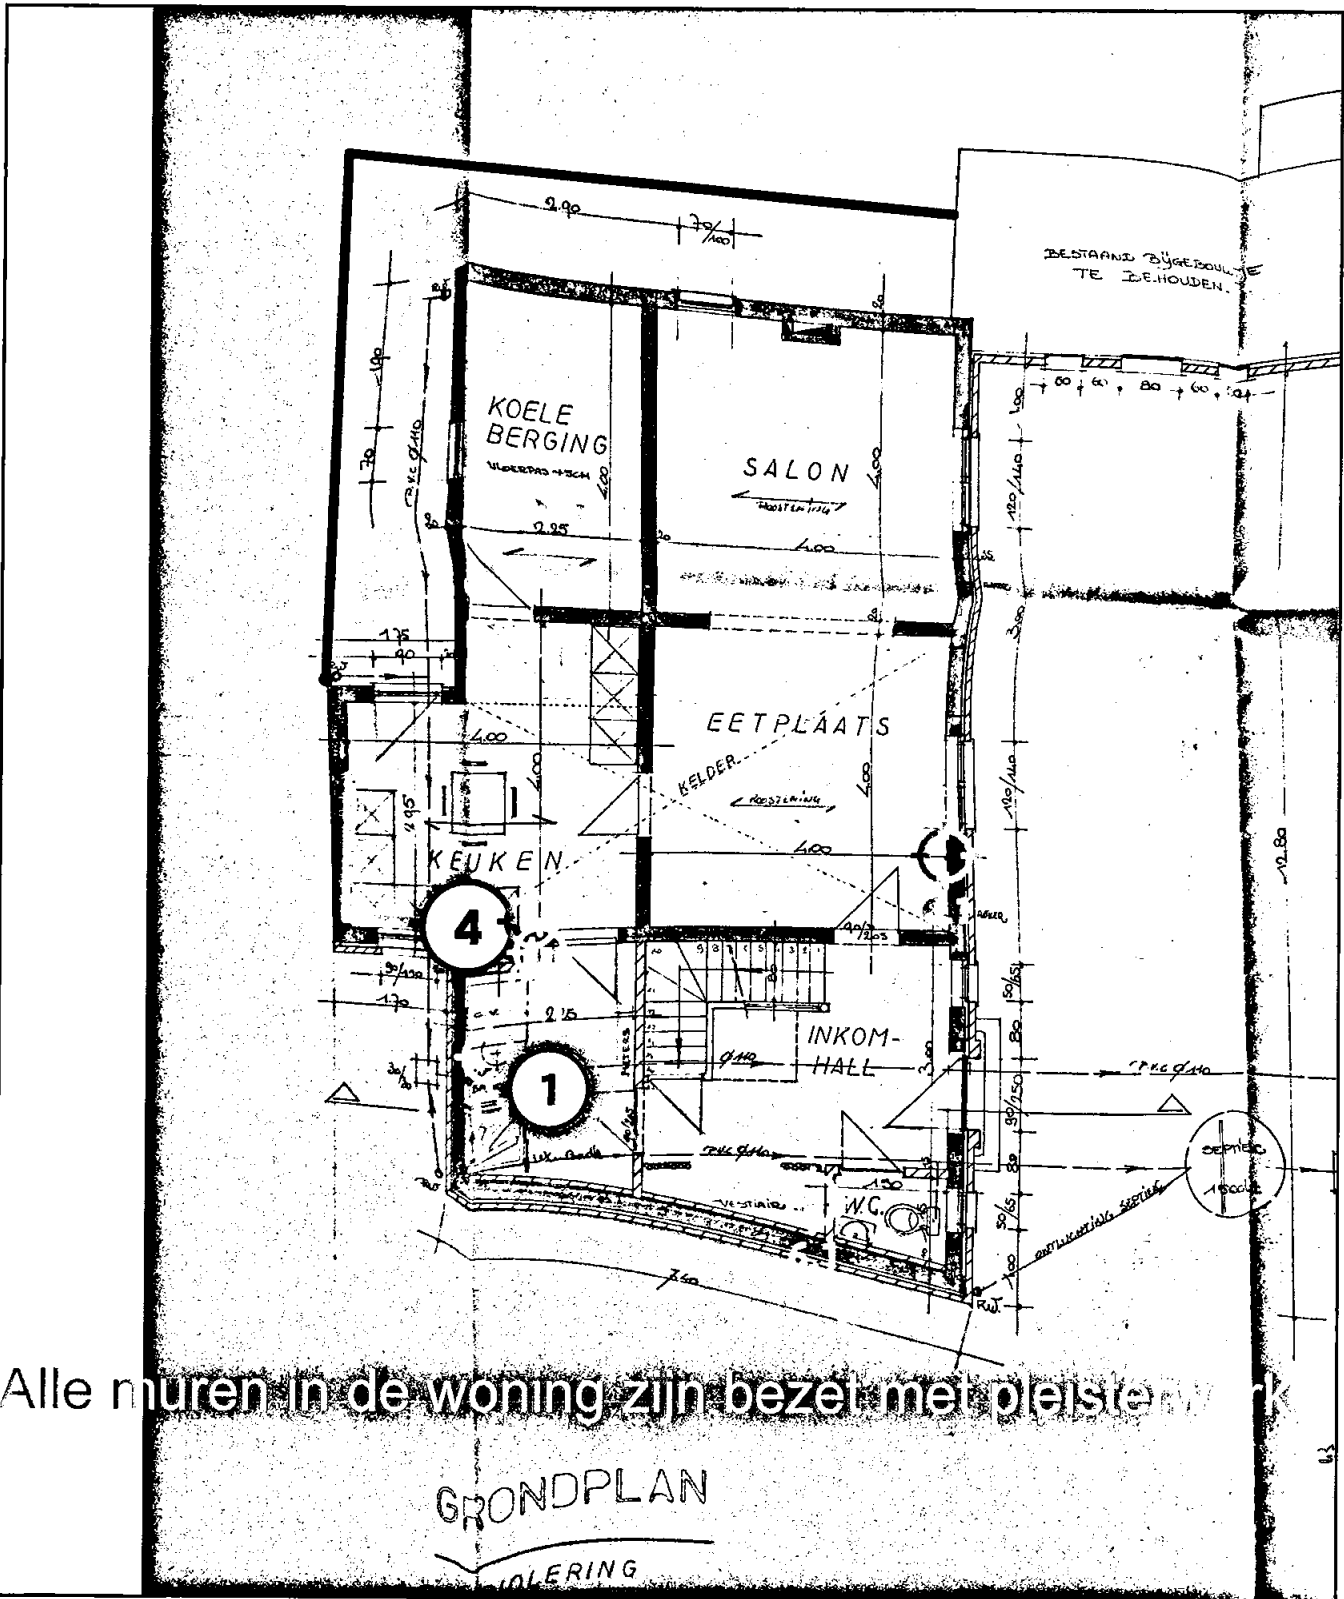
# Plan 1.1: Gelijkvloers

1. Dichtingen chauffageketel	Asbestmateriaal	<b>Verwijderen</b>
1.1 Code: BDA25090/1	Puntmonster	-
4. Tegellijm	Advies	-
6. Pleisterwerk muren	Geen asbest	-
6.1 Code: BDA25090/6	Mengmonster	-

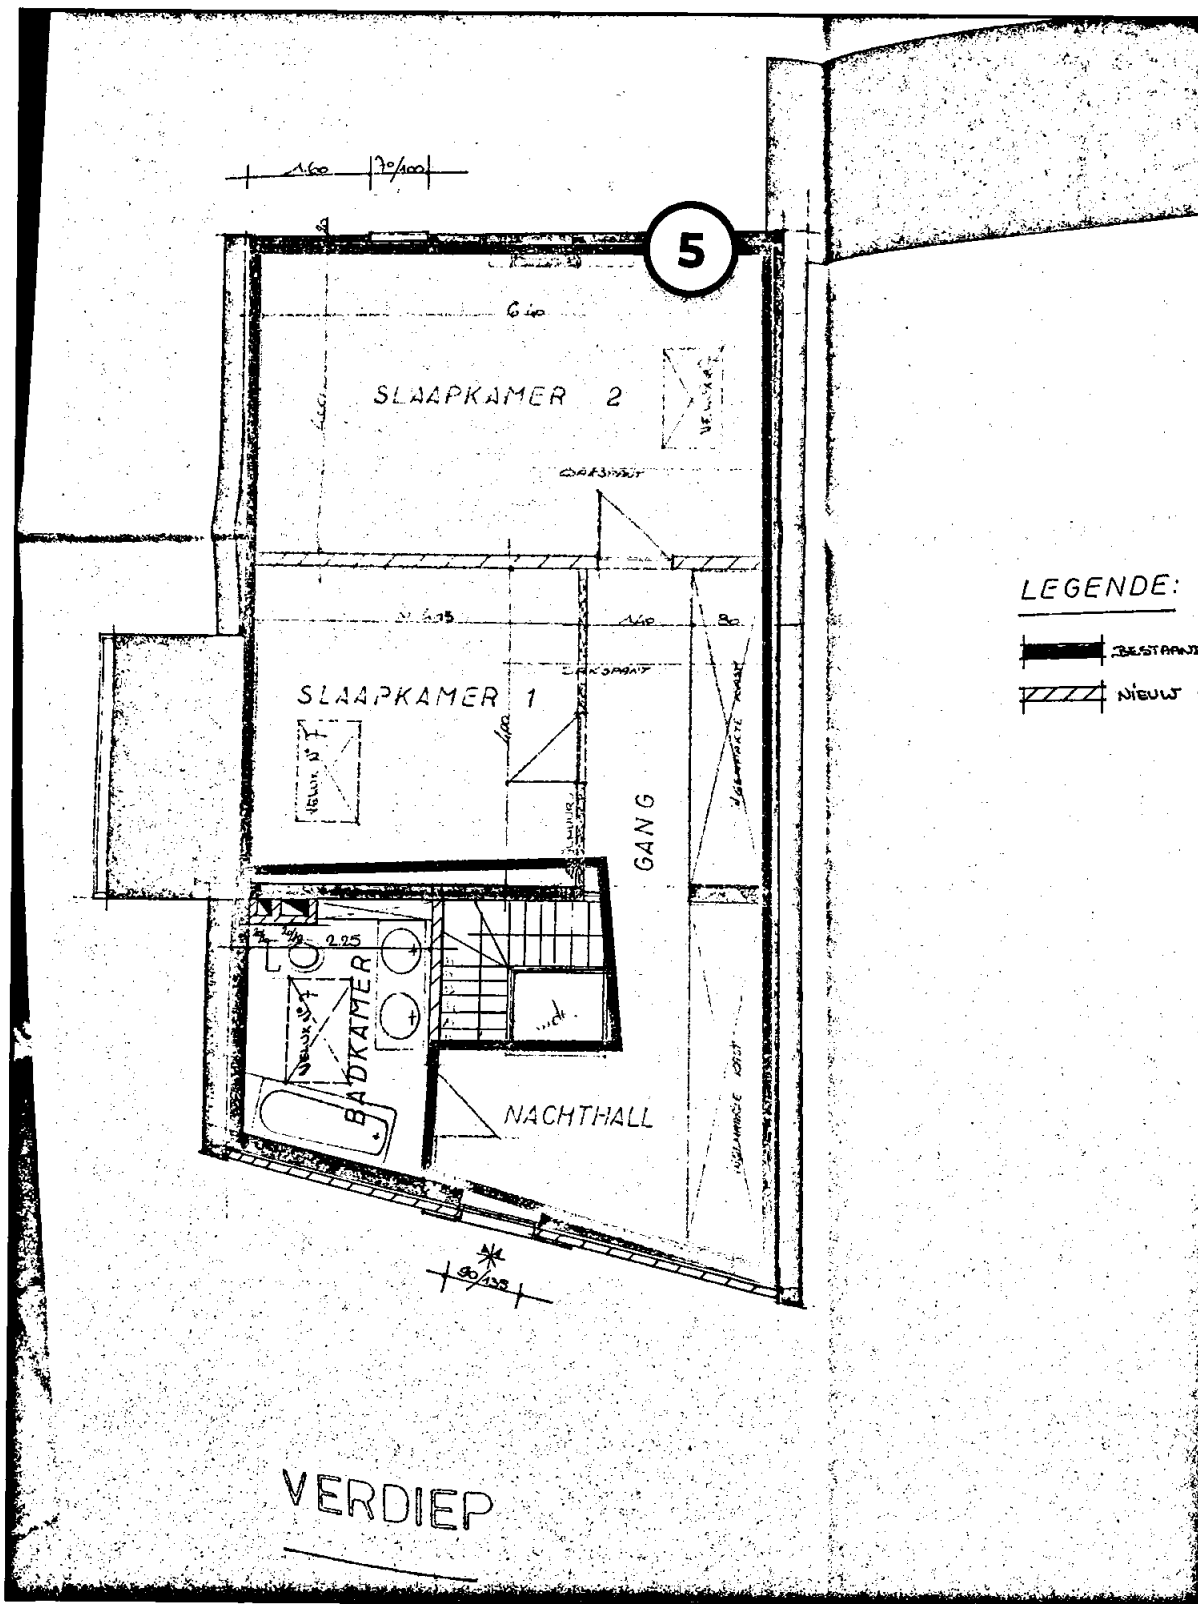
# Plan 1.2: Eerste verdieping

5. Laminaat	Advies	-
-------------	--------	---

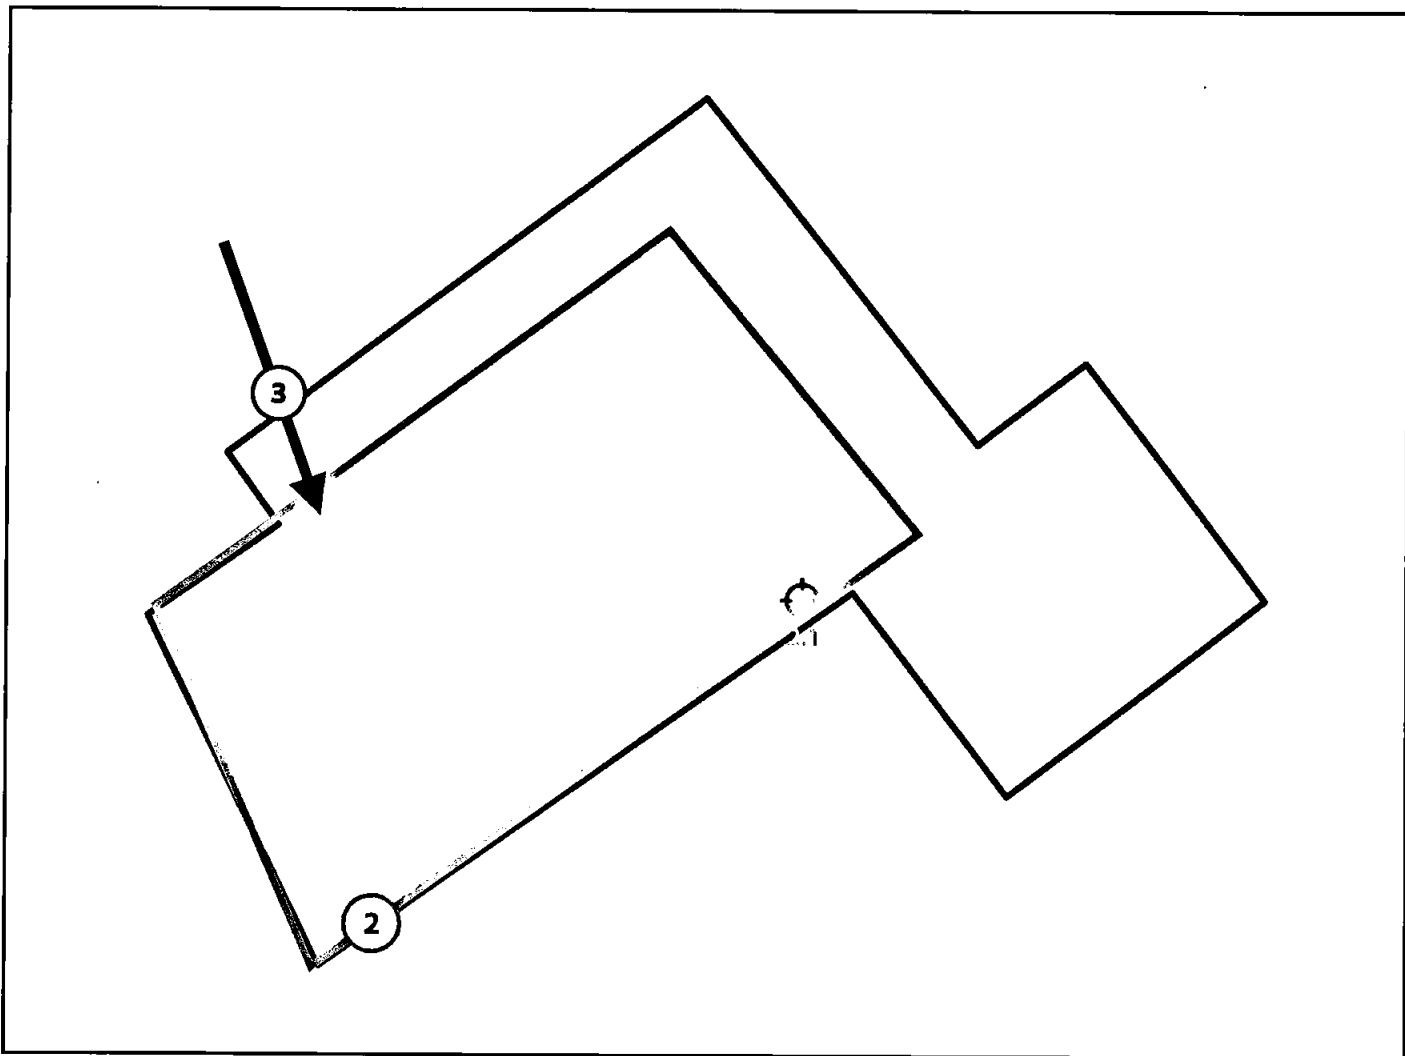
## Plan 1.3: Dak

Beschrijving	Type	Actie
2. Onderdak	Asbestmateriaal	<b>Zorgvuldig behouden</b>
2.1 Code: BDA25090/3	Mengmonster	-
3. Schouw	Beperking	-

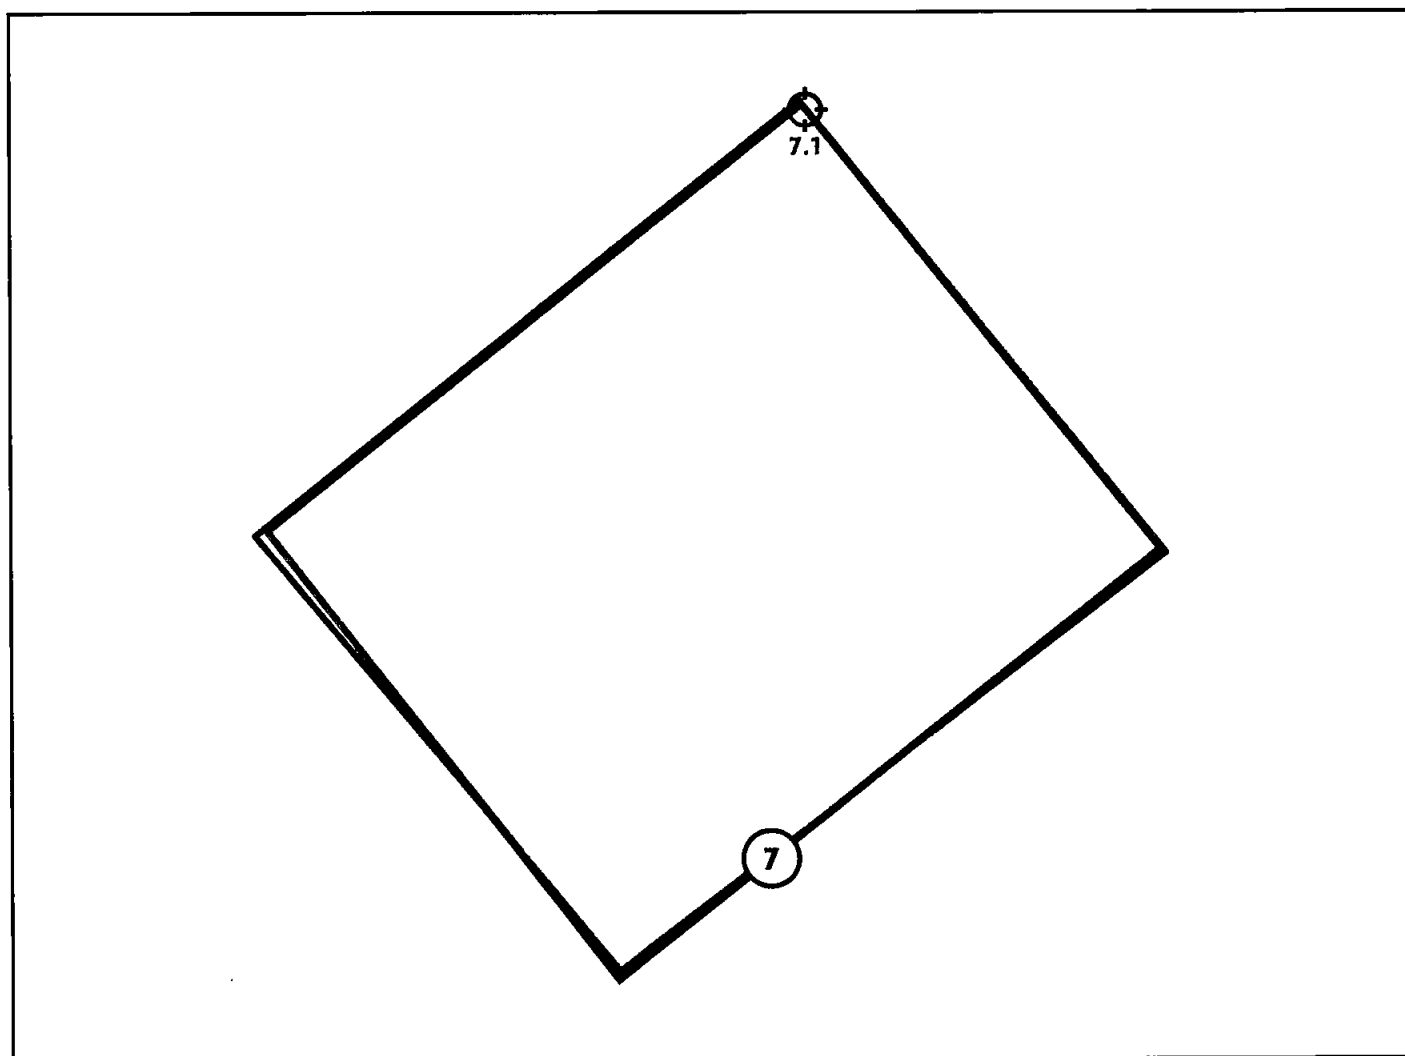
## Plan 7.1: Hok

Beschrijving	Type	Actie
7. Roofingshingels	Geen asbest	-
7.1 Code: BDA25090/2	Mengmonster	-

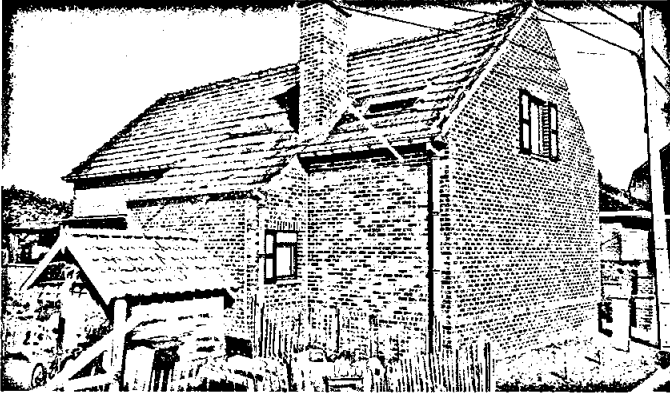
*Situeringsfoto*

**Reden:** Het te onderzoeken materiaal situeert zich hoger dan 3,50 m te rekenen vanaf een veilige ondergrond

**Uitleg van de asbestdeskundige:** Het is niet uitgesloten dat er in de schouw asbesthoudende elementen aanwezig zijn. Gezien het bouwjaar is de kans eerder klein.
