# Asbestinventarisatattest

Kerkstraat 32, 9570 Lierde

Attestnummer : 20260625-000372.000

Uitgegeven op : 25.06.2026

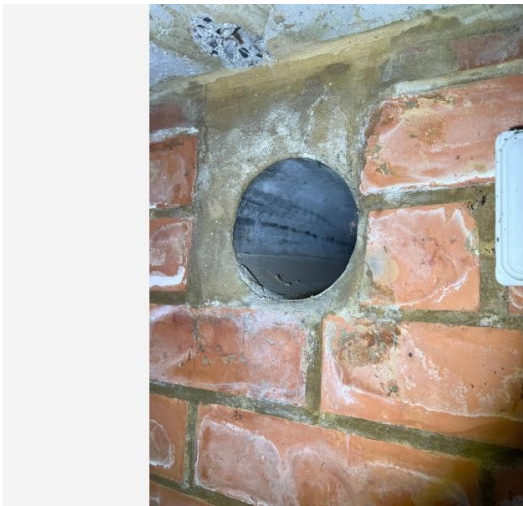
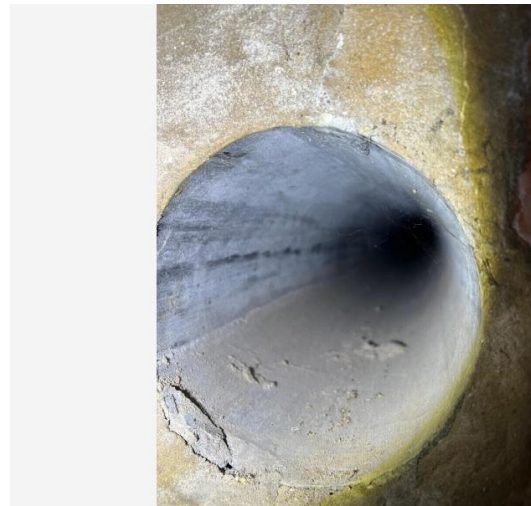
Het asbestmateriaal valt onder de mijlpaal van 2040.

| Eindbeoordeling materiaalrisico | Laag materiaalrisico en/of verlaagde kans op vezelvrijgave |

| Asbestsoort (vezeltype) | Alleen chrysotiel aanwezig |
| Asbestconcentratie | Laag (< 50%) |
| Toestand van het materiaal | Licht beschadigd, licht verweerd. Intacte calciumsilicaatplaat of materiaal met categorie 3-gebondenheid |

| # | Type | Referentie | Resultaat |
|---|---|---|---|
| 1.1 | Puntmonster | 04 | Chrysotiel |

| Beschrijving | Cementbuis in kelder |

Zorgvuldig beheren

- Zorg voor een veilig beheer. Vermijd het beschadigen van het asbestmateriaal. Controleer de toestand jaarlijks op wijzigingen.

- Eenvoudige handelingen: mag via doe-het-zelf of door werknemer(s) met opleidingsattest eenvoudige handelingen  
Deze toepassing kan door een aannemer die over een opleidingsattest eenvoudige handelingen beschikt of door een particulier (doe-het-zelf), verwijderd worden indien er geen verhoogd risico op vrijgave van asbestvezels (max. concentratie 0,01 vezels/cm<sup>3</sup> - CODEX Art. VI.3-54) ontstaat en de toepassing voorafgaand wordt gefixeerd/bevochtigd; de individuele elementen zonder machinale werktuigen (boormachine, slijpschijf, hogedrukreiniger,...) en zonder breken of gooien een voor een losgemaakt worden; en ten slotte dubbel en luchtdicht verpakt weggevoerd worden naar een erkend afvalpunt (recyclagepark).

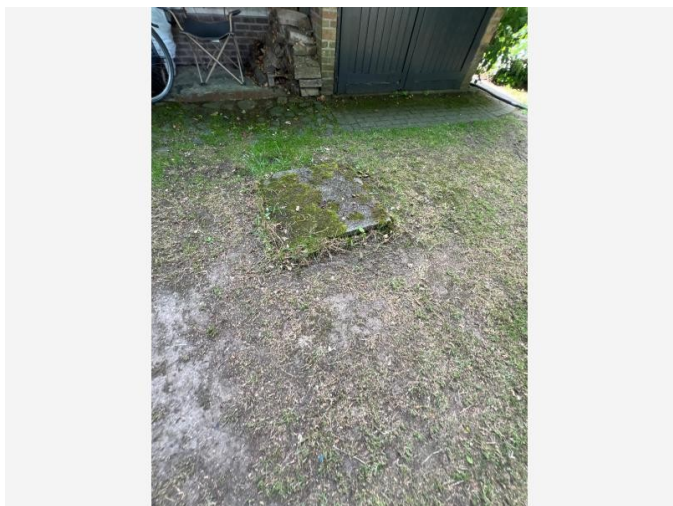
**Reden:** Deksel kan niet geopend worden

**Uitleg van de asbestdeskundige:** Het putdeksel kan niet (op een eenvoudige) manier geopend worden. Er bevinden zich mogelijk asbesthoudende buizen in de controleput. Bij werken, laat dit onderzoeken.

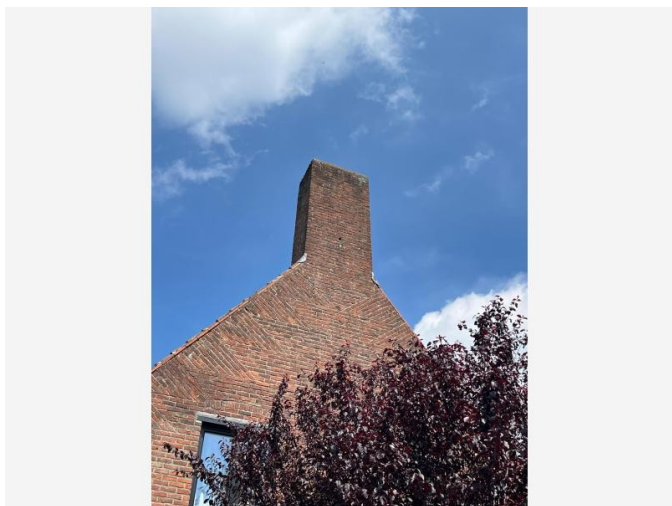
**Reden:** Het te onderzoeken materiaal situeert zich hoger dan 3,50 m te rekenen vanaf een veilige ondergrond

**Uitleg van de asbestdeskundige:** De binnenkant van de schouw is niet waarneembaar. De schouw bevat binnenin mogelijk een asbestcement rookgaskanaal. Laat dit onderzoeken bij eventuele werken.

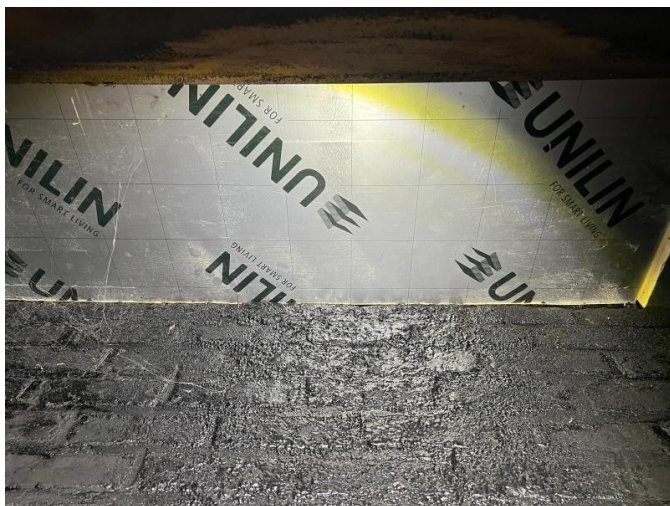
**Reden:** Er is geen volledige risicobeoordeling mogelijk

**Uitleg van de asbestdeskundige:** De open haard werd van binnenuit toegemaakt. Deze kan niet worden geïnspecteerd.

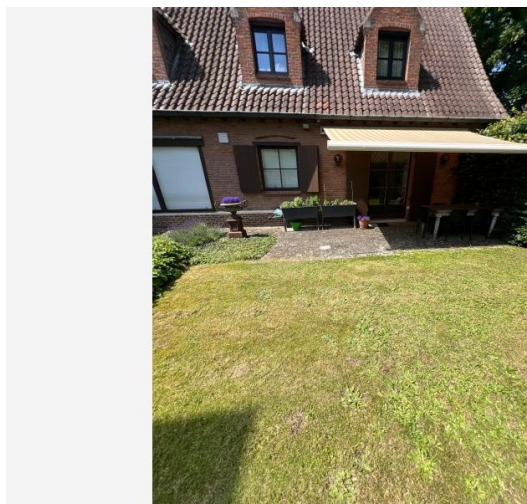
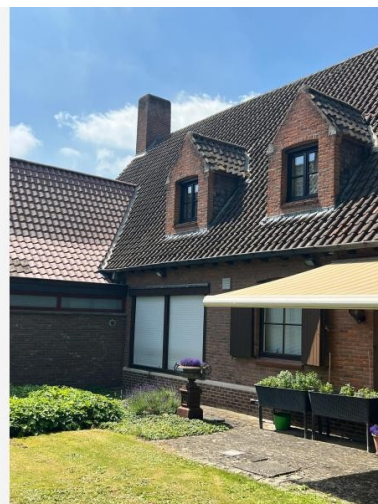
Geen waarneembare asbestverdachte materialen aangetroffen.

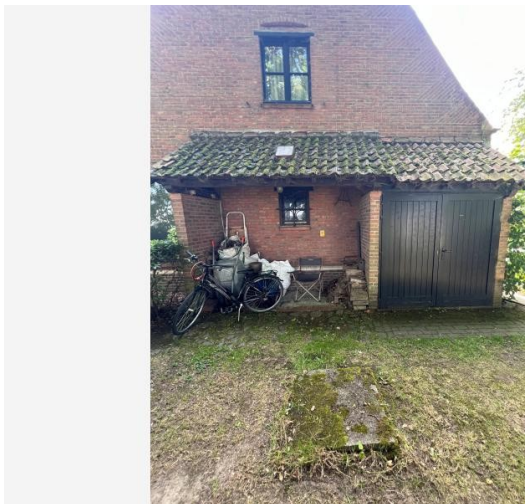
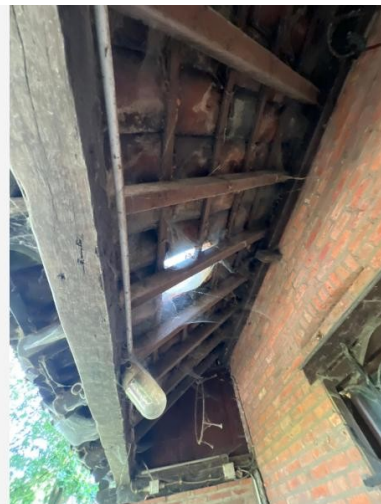
Geen waarneembare asbestverdachte materialen aangetroffen.

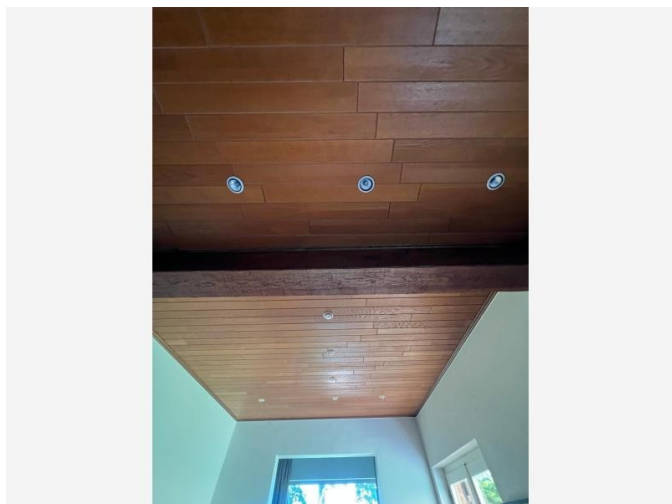
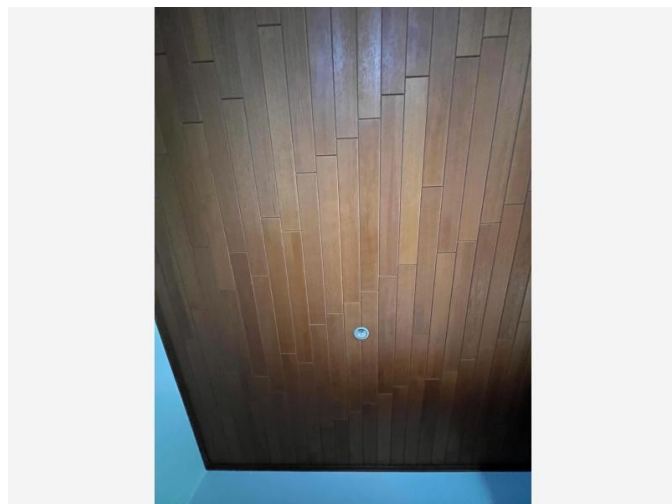
De plafonds werden afgewerkt met niet-asbestverdachte voorzetpanelen die inspectie van de bedekte structuur (opbouw, pleisterwerk) verhinderen.

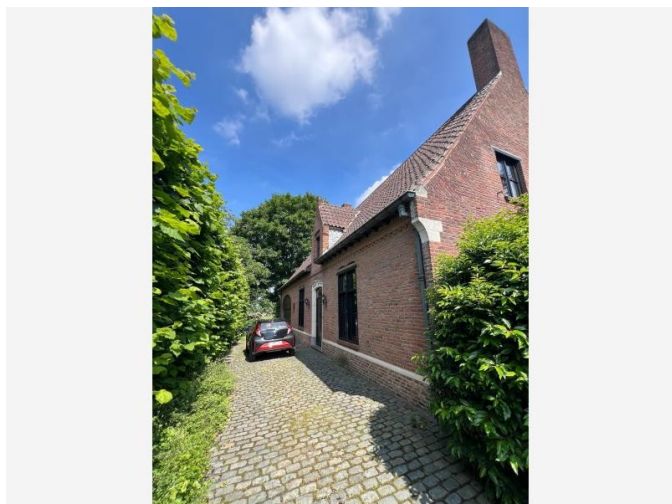
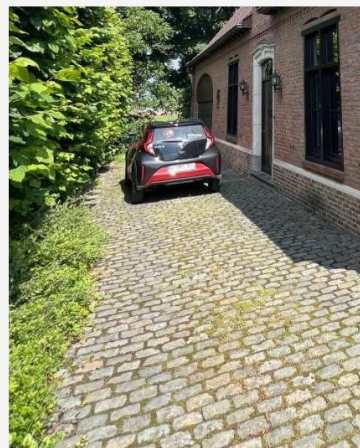
Geen waarneembare asbestverdachte materialen aangetroffen.

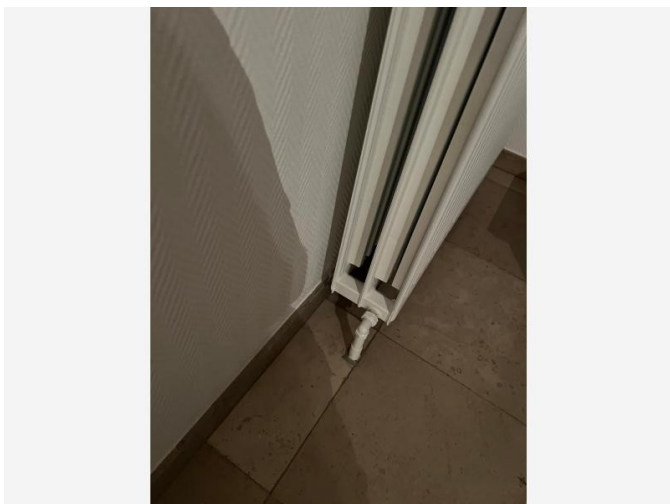
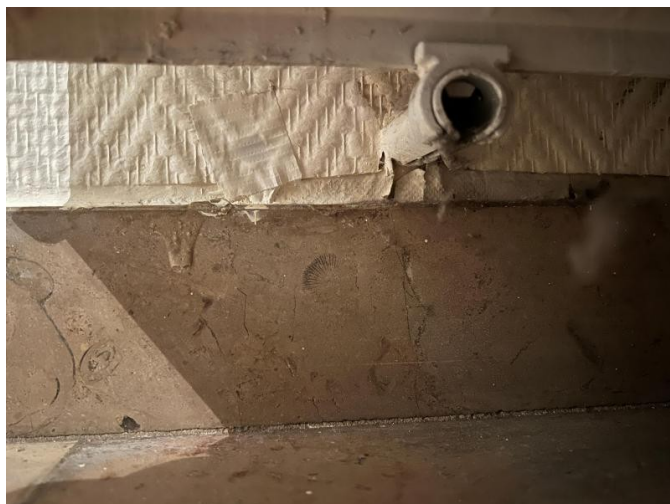
## Fiche 9: Pleisterwerk wanden

Geen asbest

| # | Type | Referentie | Resultaat |
|---|---|---|---|
| 9.1 | Mengmonster | 01 | Geen asbest |

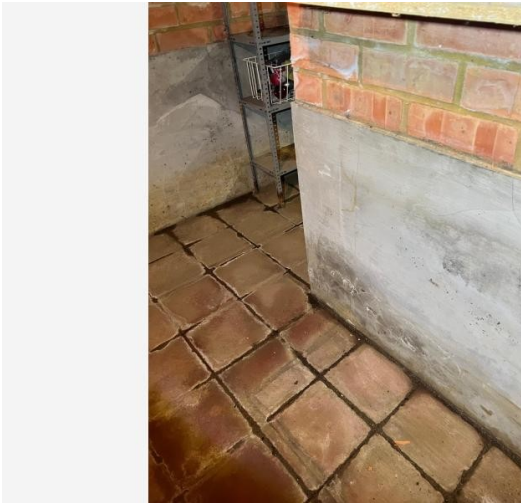
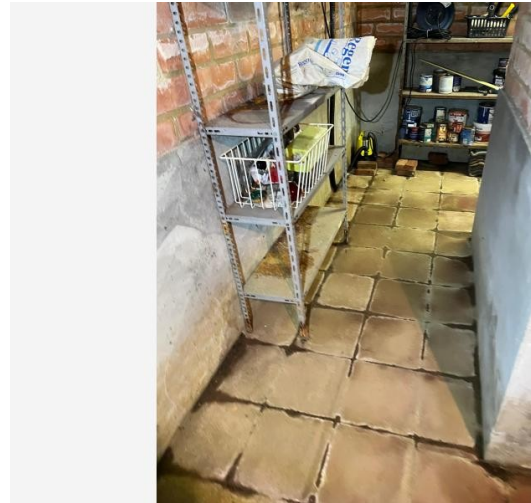
## Fiche 10: Cementen smeerlaag kelder

Geen asbest

| # | Type | Referentie | Resultaat |
|---|---|---|---|
| 10.1 | Mengmonster | 03 | Geen asbest |

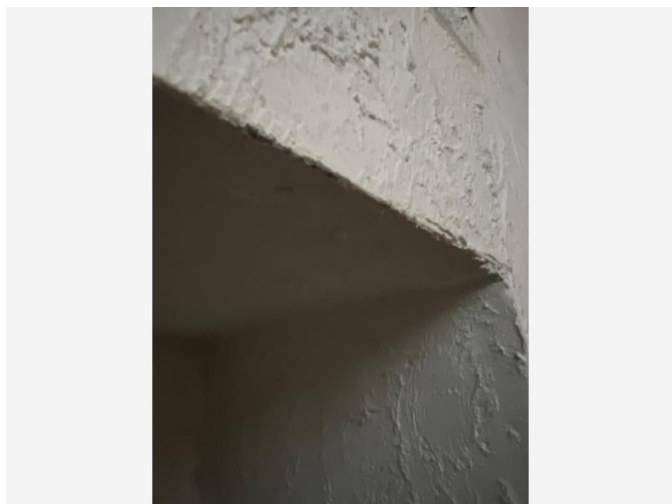
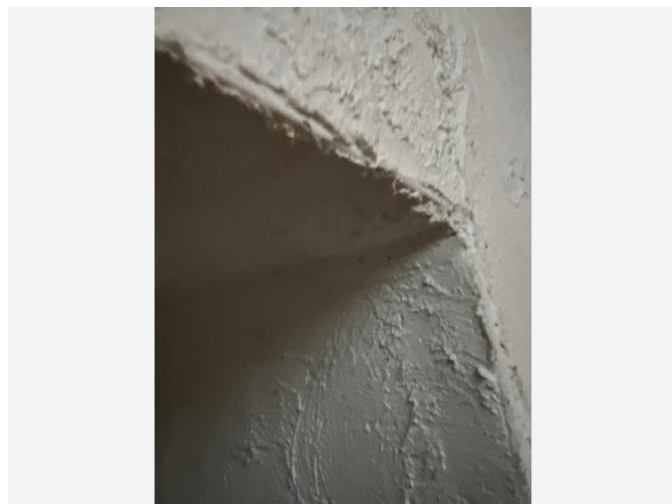
## Fiche 11: Pleisterwerk plafonds

Geen asbest

| # | Type | Referentie | Resultaat |
|---|---|---|---|
| 11.1 | Mengmonster | 02 | Geen asbest |

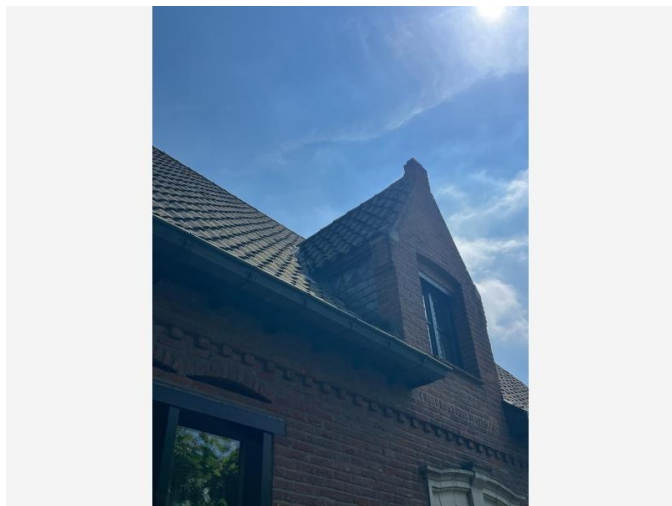
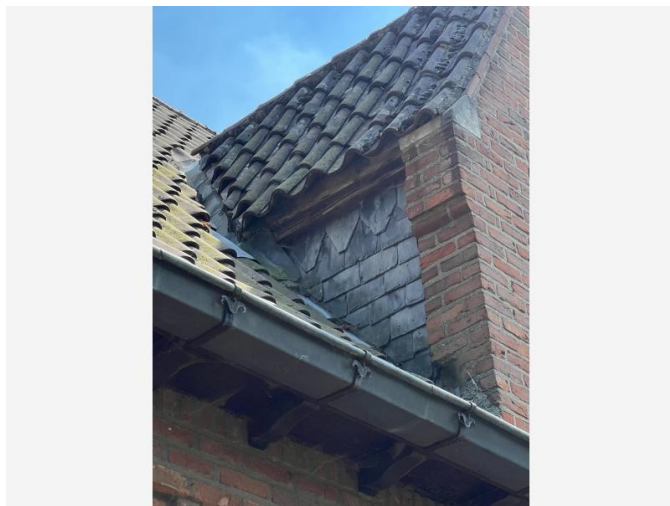
### Fiche 12: Gevelleien aan dakkapellen bestaande uit natuurleien (niet verdacht)

| Beschrijving | Notitie | Terug te vinden op plannen |
|---|---|---|
| Fiche 12: Gevelleien aan dakkapellen bestaande uit natuurleien (niet verdacht) | De gevelleien aan dakkapellen bestaande uit natuurleien zijn niet-asbestverdacht. | Plan 1.1: woning met aanhorigheden plan |

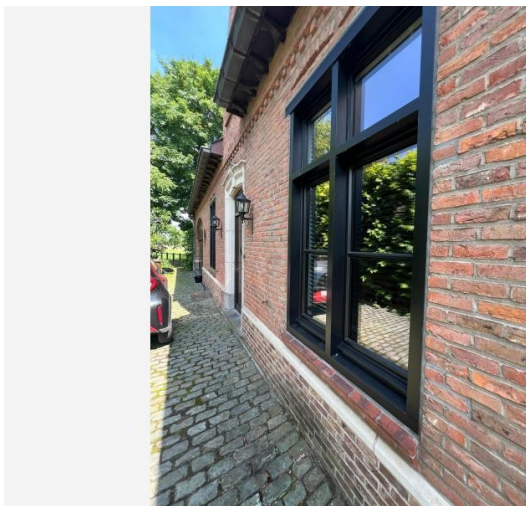
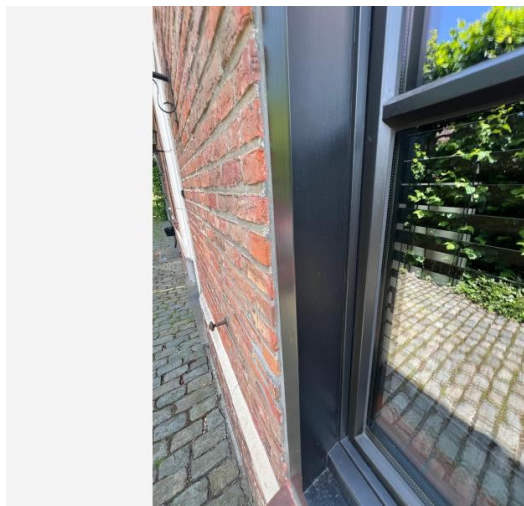
## Fiche 13: Mastiek

| Beschrijving | Notitie | Terug te vinden op plannen |
|---|---|---|
| Fiche 13: Mastiek | Er is geen asbestverdachte mastiek aanwezig. | - |

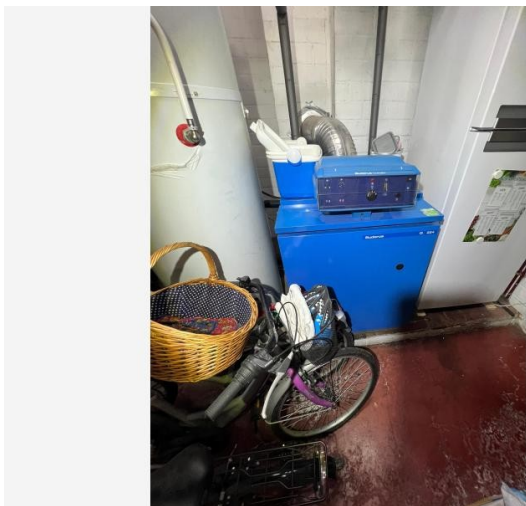
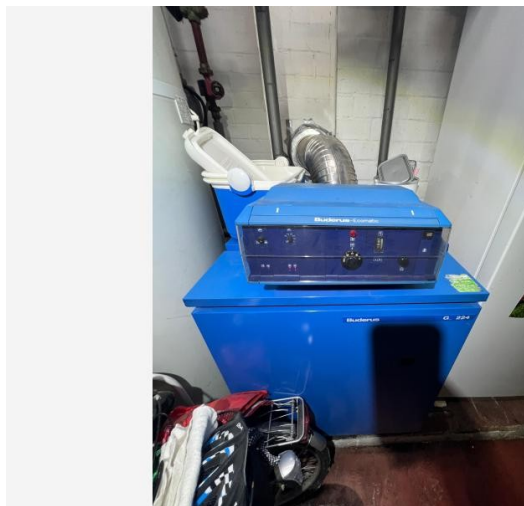
## Fiche 14: CV-ketel (niet verdacht)

| Beschrijving | Notitie | Terug te vinden op plannen |
|---|---|---|
| Fiche 14: CV-ketel (niet verdacht) | De CV-ketel (dichtingen, isolerend materiaal) is niet asbestverdacht. | - |

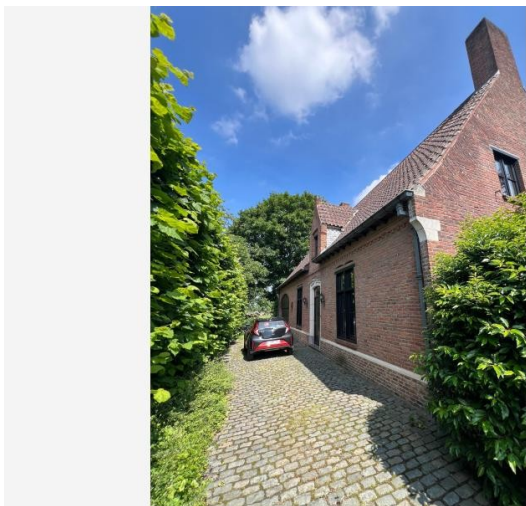
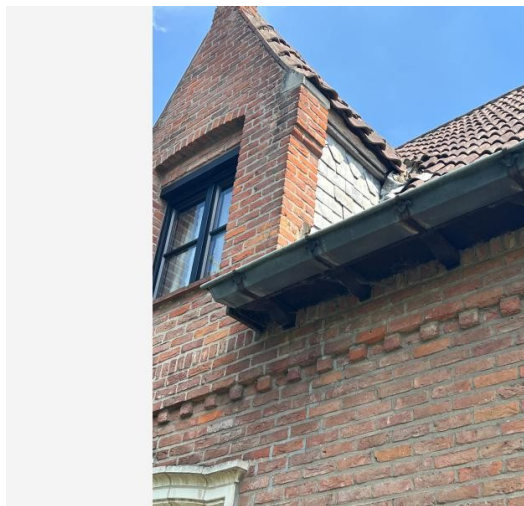
## Fiche 15: Dakbedekking bestaande uit pannen (niet verdacht)

| Beschrijving | Notitie | Terug te vinden op plannen |
|---|---|---|
| Fiche 15: Dakbedekking bestaande uit pannen (niet verdacht) | De dakbedekking is niet-asbestverdacht. | - |

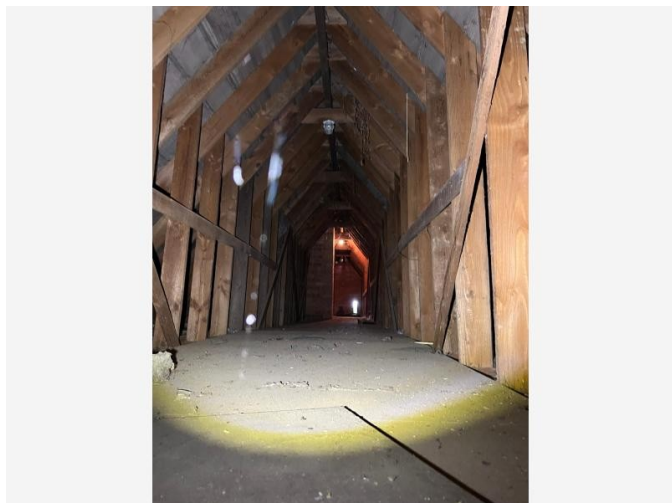
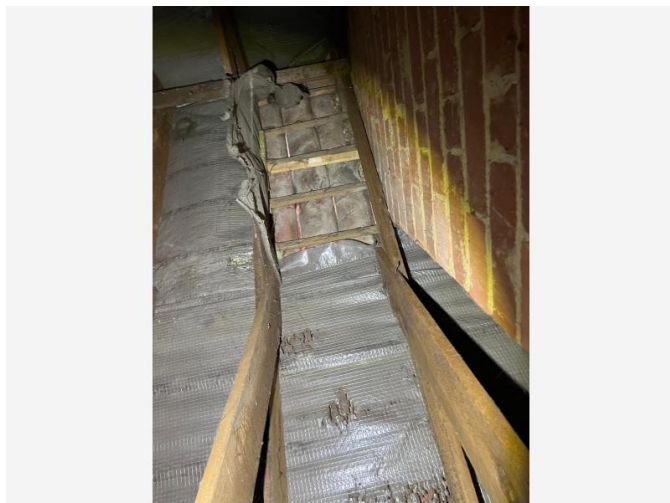
### Fiche 18: Onderdak (niet aanwezig)

| Beschrijving | Notitie | Terug te vinden op plannen |
|---|---|---|
| Fiche 18: Onderdak (niet aanwezig) | Er is geen te onderzoeken onderdak aanwezig op de inspectielocatie. | - |
