# Asbestinventarisatetest

Papiermolenstraat 89, 9500 Geraardsbergen

Attestnummer : 20260723-000322.000

**Niet-asbestveilig**

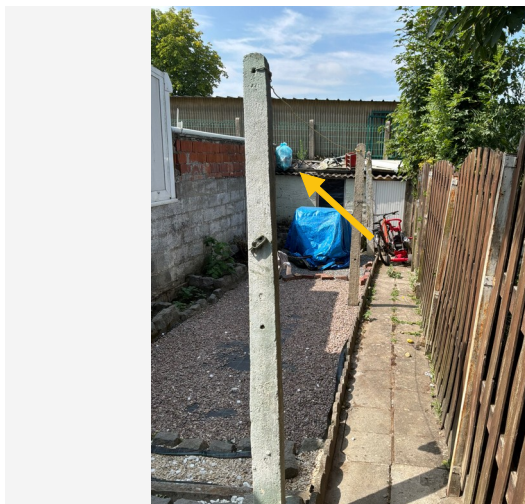
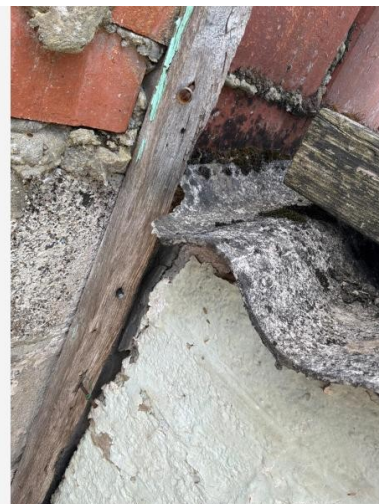
Het asbestmateriaal valt onder de mijlpaal van 2034.

| Eindbeoordeling materiaalarisico | Verhoogd materiaalarisico en/of verhoogde kans op vezelvrijgave |

| Toestand van het materiaal | Matig beschadigd, matig verweerd |

| # | Type | Referentie | Resultaat |
|---|---|---|---|
| 1.1 | Puntmonster | A3 | Chrysotiel |

| Beschrijving | Dak bestaande uit golfplaten |
| Asbestmateriaal | Dak- en gevelbekleding - Golfplaat |

- Verwijder dit asbestmateriaal zo snel mogelijk. Volg de toestand goed op.
- Hemelwater dat afspoelt van asbestcement daken of gevels kan asbestdeeltjes bevatten. Gebruik het enkel voor gesloten circuits (bv. spoelen toiletten). Reinig na het vervangen van het dak of de gevel de dakgoten en regenwaterput of -ton om asbesthoudend sediment of slib te verwijderen

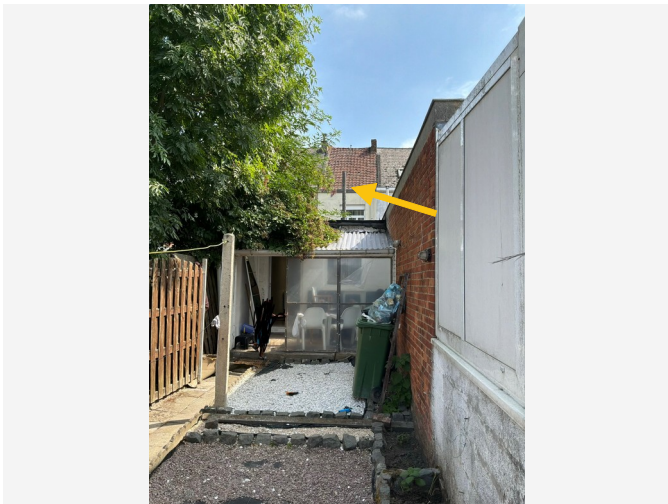
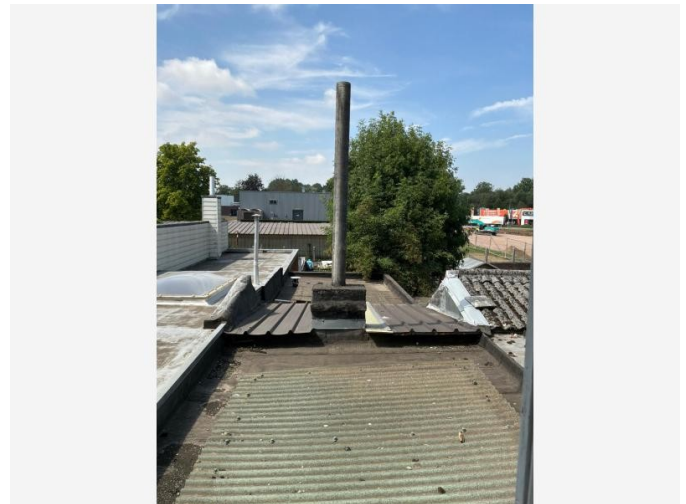
Het asbestmateriaal valt onder de mijlpaal van 2034.

| Eindbeoordeling materiaalrisico | Verhoogd materiaalrisico en/of verhoogde kans op vezelvrijgave |

| Asbestsoort (vezeltype) | Crocidoliet aanwezig |
| Toestand van het materiaal | Matig beschadigd, matig verweerd |

| Beschrijving | Schouw |
| Asbestmateriaal | Rookgaskanaal |

- Zorg voor een veilig beheer. Vermijd het beschadigen van het asbestmateriaal. Controleer de toestand jaarlijks op wijzigingen.
- Voer bijkomende staalname(s) uit.

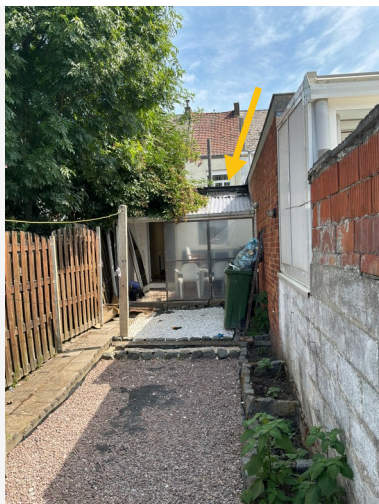
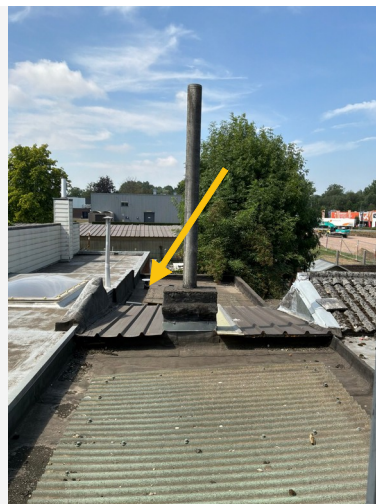
Het asbestmateriaal valt onder de mijlpaal van 2040.

| Eindbeoordeling materiaalrisico | Laag materiaalrisico en/of verlaagde kans op vezelvrijgave |

| Toestand van het materiaal | Licht beschadigd, licht verweerd. Intacte calciumsilicaatplaat of materiaal met categorie 3-gebondenheid |

| Beschrijving | Roofing |
| Asbestmateriaal | Dak- en gevelbekleding - Roofing |

- Zorg voor een veilig beheer. Vermijd het beschadigen van het asbestmateriaal. Controleer de toestand jaarlijks op wijzigingen.
- Voer bijkomende staalname(s) uit.

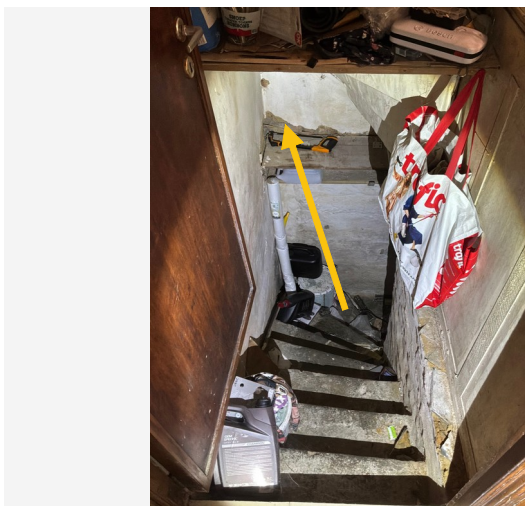
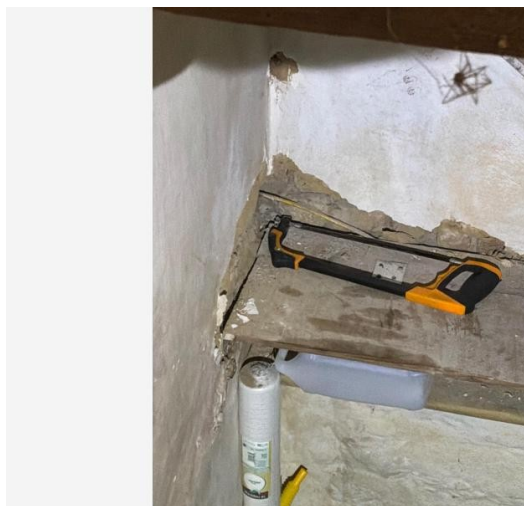
## Fiche 4: Pleisterwerk wanden

Geen asbest

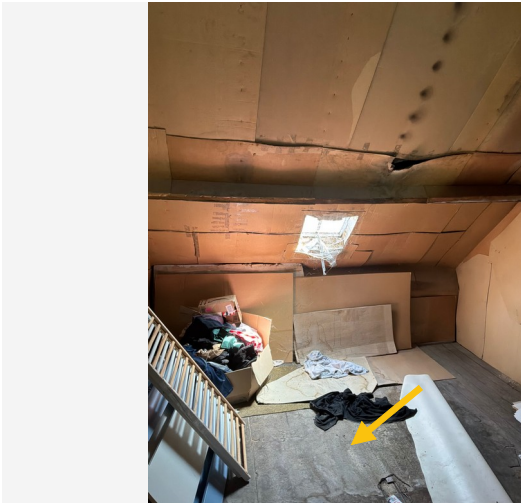
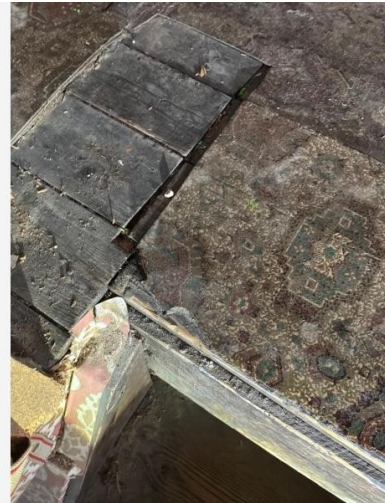
## Fiche 5: Vloerbekleding zolder

Geen asbest

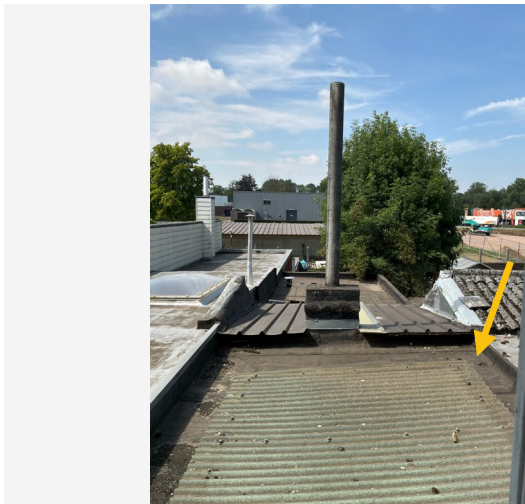
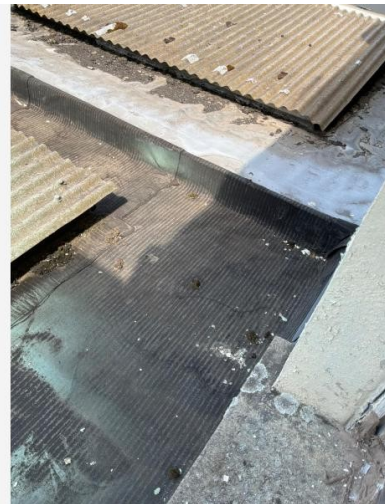
## Fiche 11: Dakbedekking plat dak (niet verdacht)

| Beschrijving | Notitie | Terug te vinden op plannen |
|---|---|---|
| Fiche 11: Dakbedekking plat dak (niet verdacht) | De dakbedekking (EPDM) is niet asbestverdacht. Het is niet uitgesloten dat de EPDM werd gelegd op bestaande, mogelijk asbestverdachte roofing. Bij werken, laat dit controleren. | Plan 1.5: Dakenplan |
