# Asbestinventarisatattest

Reepstraat 30, 9500 Geraardsbergen

Attestnummer : 20260209-000390.000

**Niet-asbestveilig**

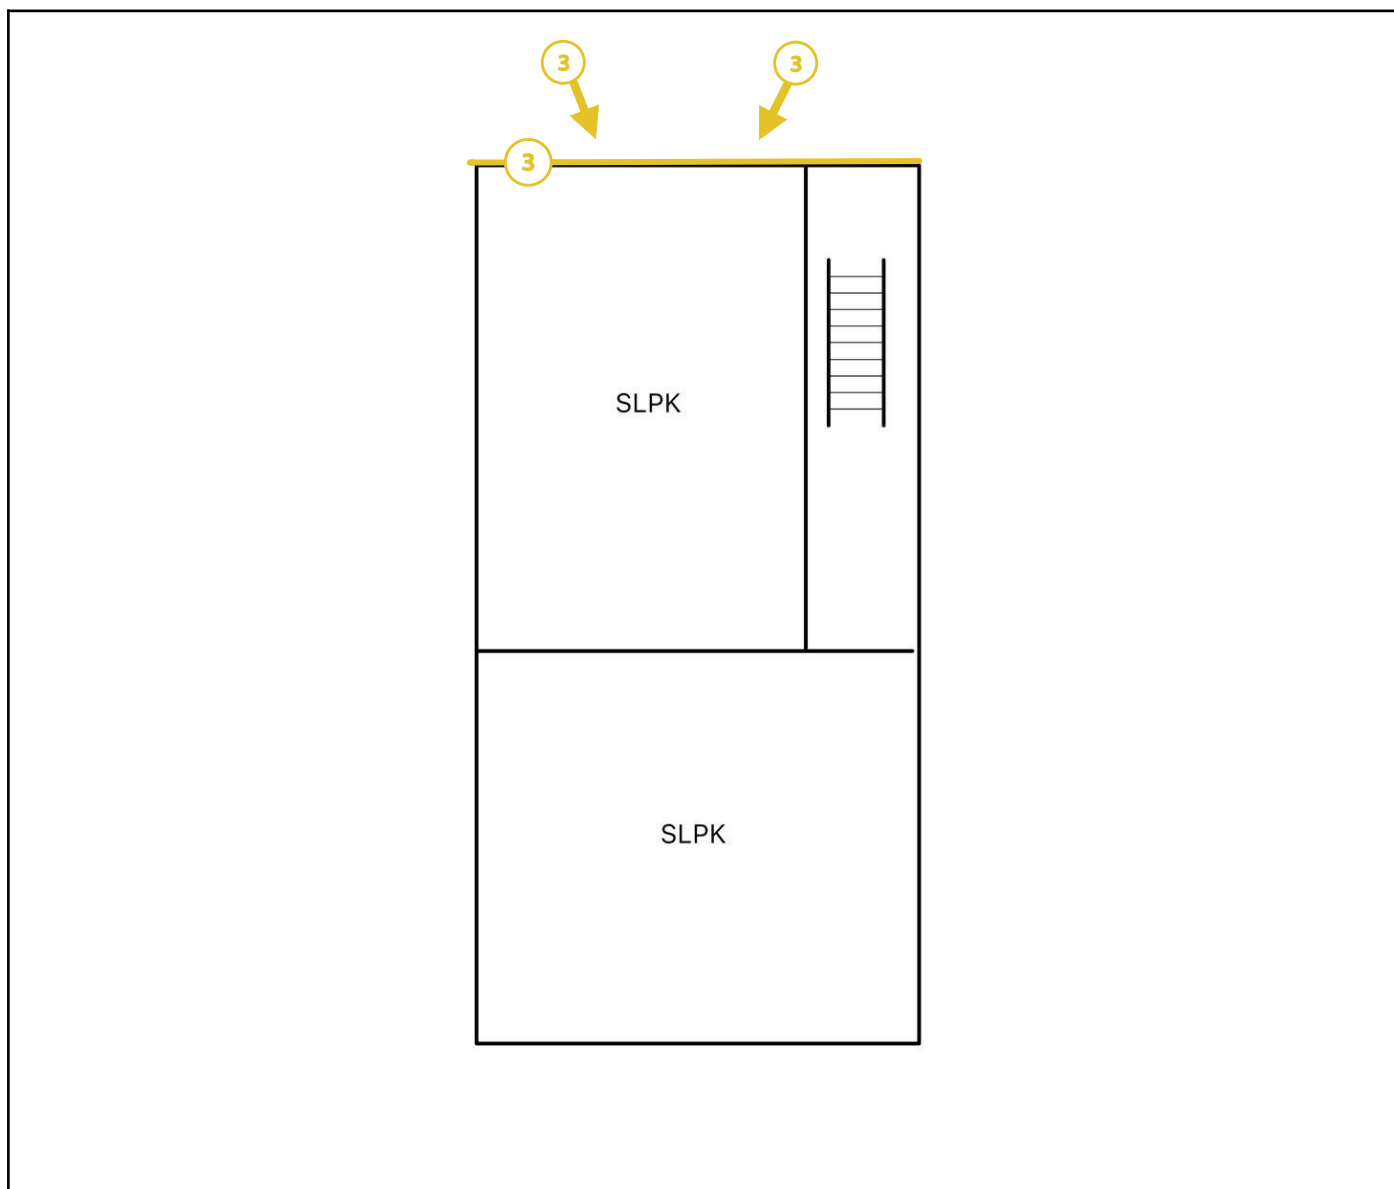
## Plan 1.7: +1

| Beschrijving | Type | Actie |
|---|---|---|
| 3. Mastiek | Asbestmateriaal | Zorgvuldig beheren |

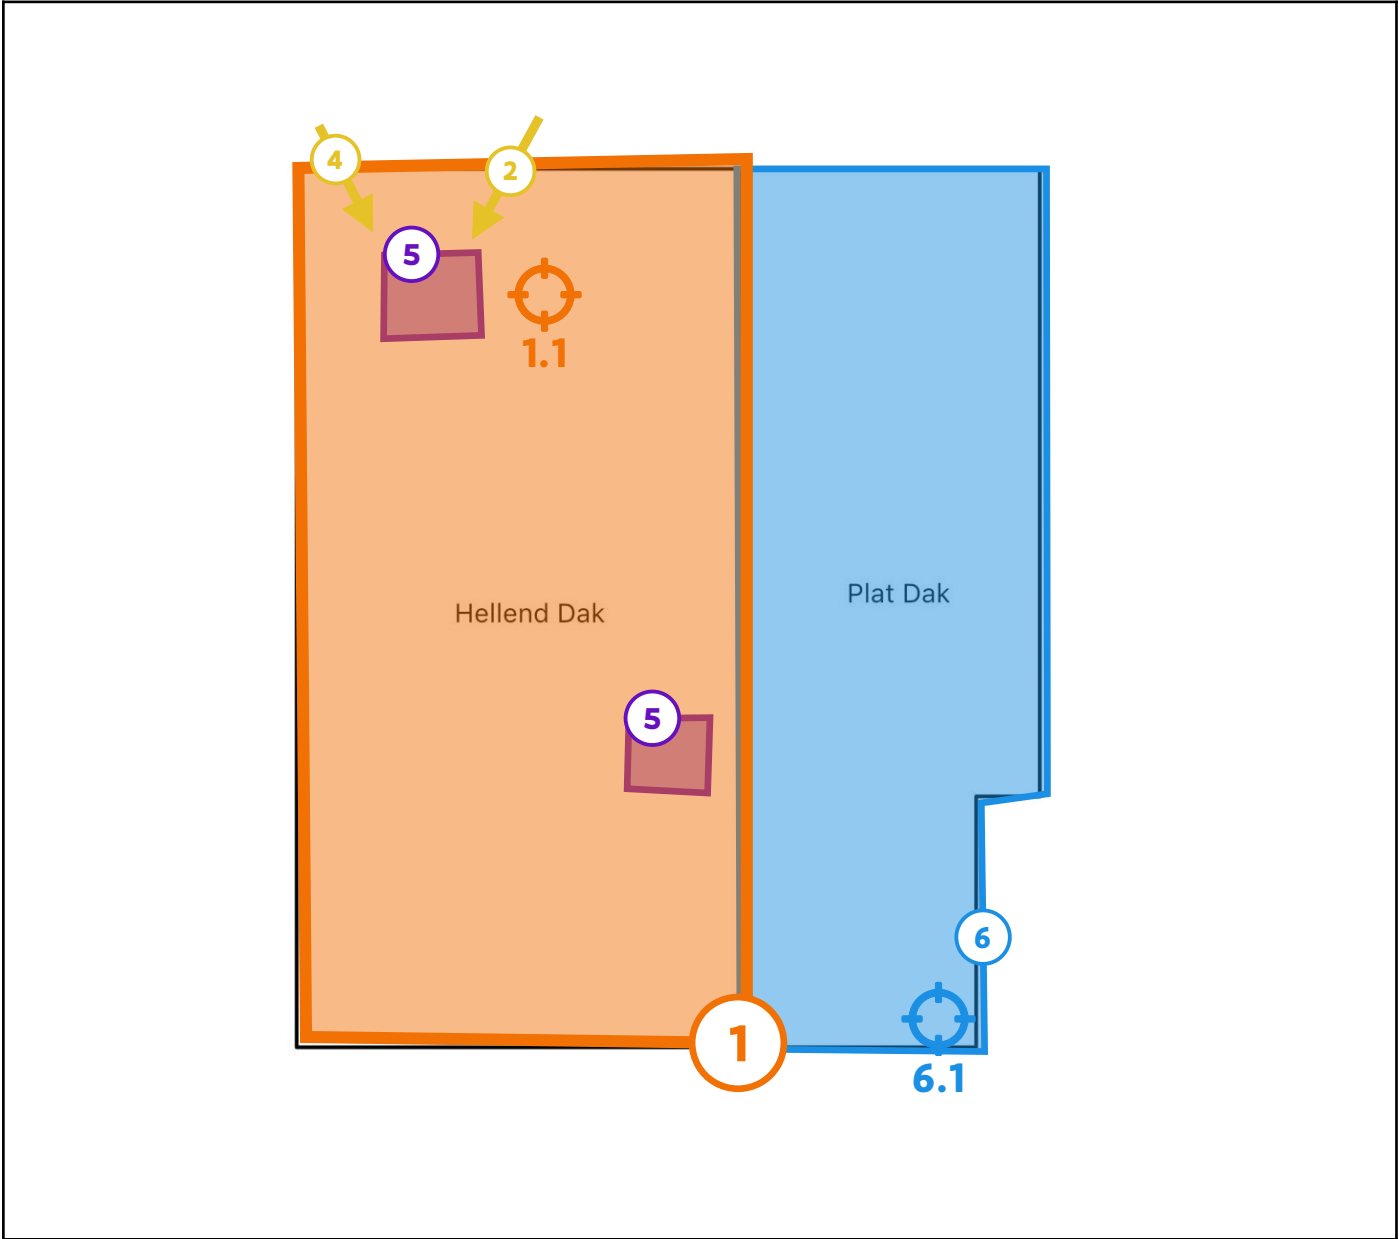
# Plan 1.11: Daken

| Beschrijving | Type | Actie |
|---|---|---|
| 1. Dak bestaande uit leien | Asbestmateriaal | Verwijderen |
| 2. Roofing aan schouw | Asbestmateriaal | Zorgvuldig beheren |
| 4. Cementbuis | Asbestmateriaal | Zorgvuldig beheren |

| 5. Schouw | Beperking | - |

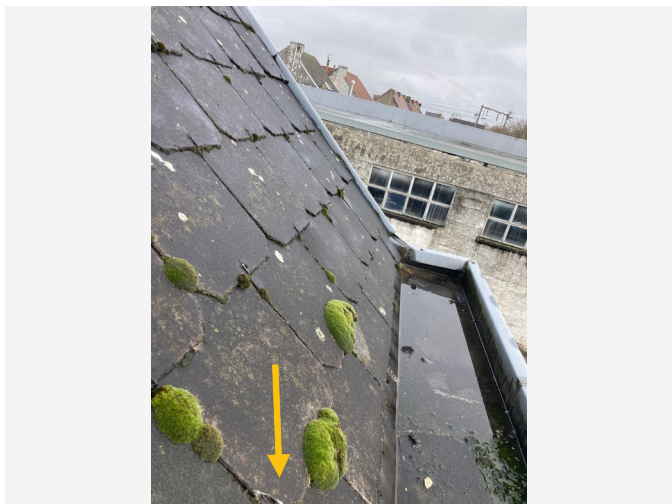
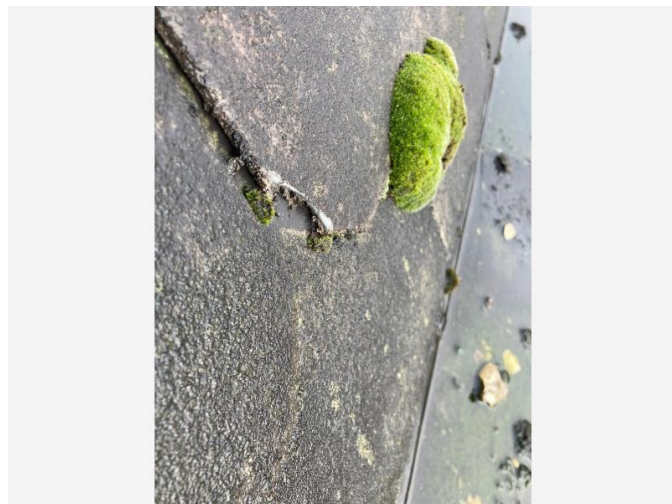
Overzichtsfoto

Detailfoto

Het asbestmateriaal valt onder de mijlpaal van 2034.

| Eindbeoordeling materiaalrisico | Verhoogd materiaalrisico en/of verhoogde kans op vezelvrijgave |

| Afschermingsgraad van het gehele materiaal | Geheel of deels vrij aan de buitenlucht |
| Toestand van het materiaal | Matig beschadigd, matig verweerd |

| # | Type | Referentie | Resultaat |
|---|---|---|---|
| 1.1 | Puntmonster | MM03 | Chrysotiel |

| Beschrijving | Dak bestaande uit leien |
| Hoeveelheid (oppervlakte - aantal) | • 100,00 m <sup>2</sup> - 1 stuk |

Verwijderen

- Verwijder dit asbestmateriaal zo snel mogelijk. Volg de toestand goed op.
- Hemelwater dat afspoelt van asbestcement daken of gevels kan asbestdeeltjes bevatten. Gebruik het enkel voor gesloten circuits (bv. spoelen toiletten). Reinig na het vervangen van het dak of de gevel de dakgoten en regenwaterput of -ton om asbesthoudend sediment of slib te verwijderen

- Eenvoudige handelingen: mag via doe-het-zelf of door werknemer(s) met opleidingsattest eenvoudige handelingen  
Deze toepassing kan door een aannemer die over een opleidingsattest eenvoudige handelingen beschikt of door een particulier (doe-het-zelf), verwijderd worden indien er geen verhoogd risico op vrijgave van asbestvezels (max. concentratie 0,01 vezels/cm<sup>3</sup> - CODEX Art. VI.3-54) ontstaat en de toepassing voorafgaand wordt gefixeerd/bevochtigd; de individuele elementen zonder machinale werktuigen (boormachine, slijpschijf, hogedrukreiniger,...) en zonder breken of gooien een voor een losgemaakt worden; en ten slotte dubbel en luchtdicht verpakt weggevoerd worden naar een erkend afvalpunt (recyclagepark).

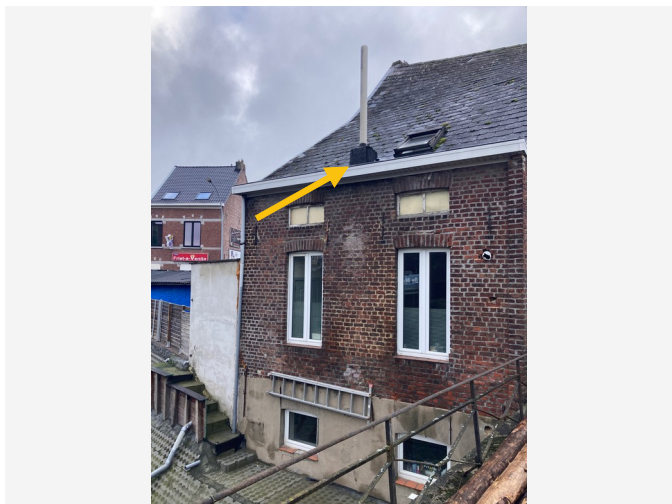
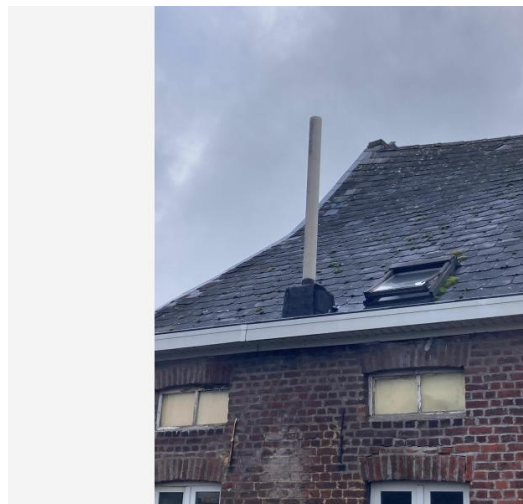
Overzichtsfoto

Detailfoto

Het asbestmateriaal valt onder de mijlpaal van 2040.

| Eindbeoordeling materiaalrisico | Laag materiaalrisico en/of verlaagde kans op vezelvrijgave |

| Toestand van het materiaal | Licht beschadigd, licht verweerd. Intact calciumsilicaatmateriaal of categorie III 'gebondenheid' |

| Beschrijving | Roofing aan schouw |
| Hoeveelheid (oppervlakte - aantal) | • 30,00 m <sup>2</sup> - 1 stuk |

Zorgvuldig beheren

- Zorg voor een veilig beheer. Vermijd het beschadigen van het asbestmateriaal. Controleer de toestand jaarlijks op wijzigingen.

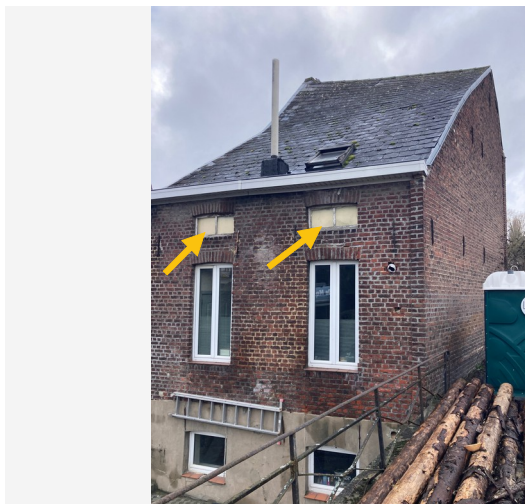
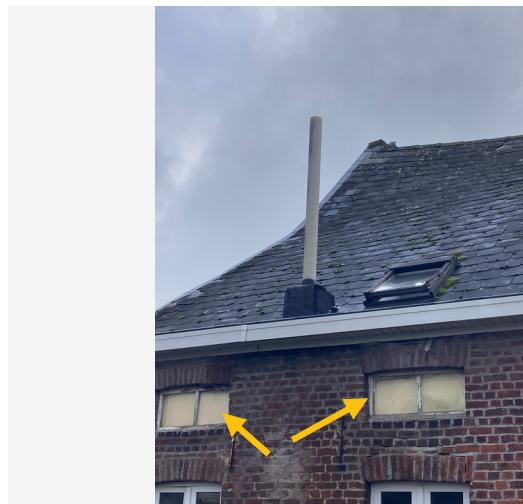
Overzichtsfoto

Detailfoto

Het asbestmateriaal valt onder de mijlpaal van 2040.

| Eindbeoordeling materiaalsrisico | Laag materiaalsrisico en/of verlaagde kans op vezelvrijgave |

| Asbestsoort (vezeltype) | Amfibool aanwezig, uitgezonderd crocidoliet |

| Beschrijving | Mastiek |

Zorgvuldig beheren

- Zorg voor een veilig beheer. Vermijd het beschadigen van het asbestmateriaal. Controleer de toestand jaarlijks op wijzigingen.

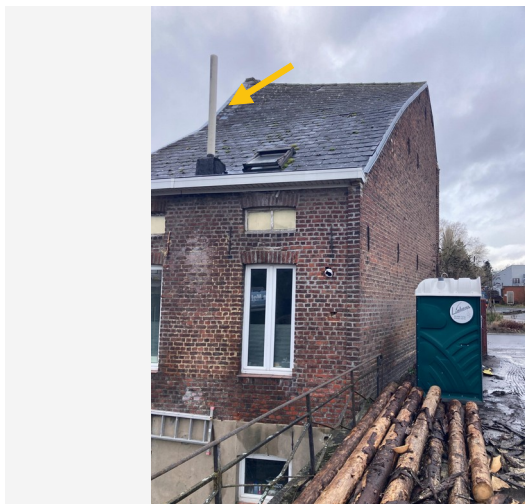
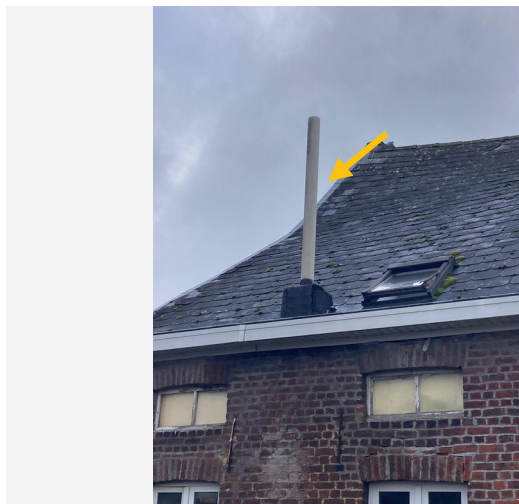
Overzichtsfoto

Detailfoto

| Opmerking | De precieze lengte is onbekend. |

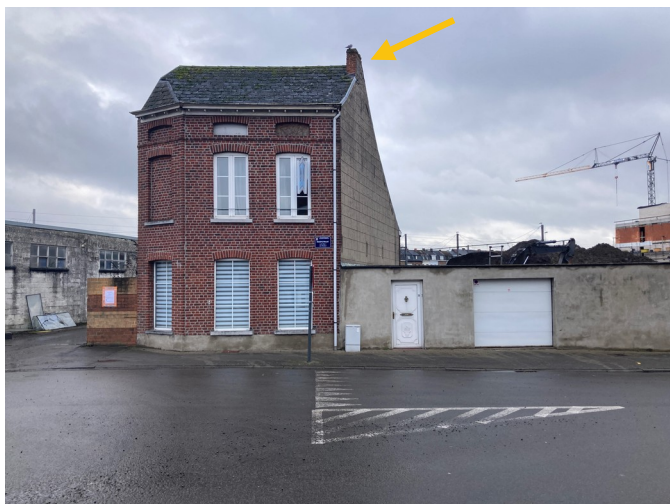
*Situeringsfoto*

## Beperkingen

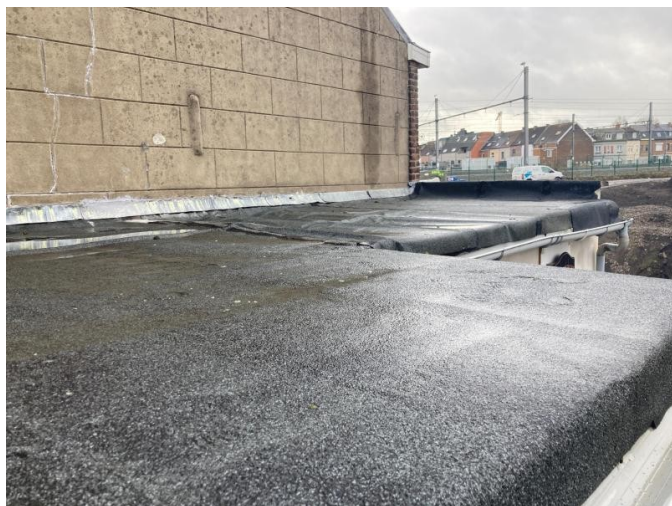
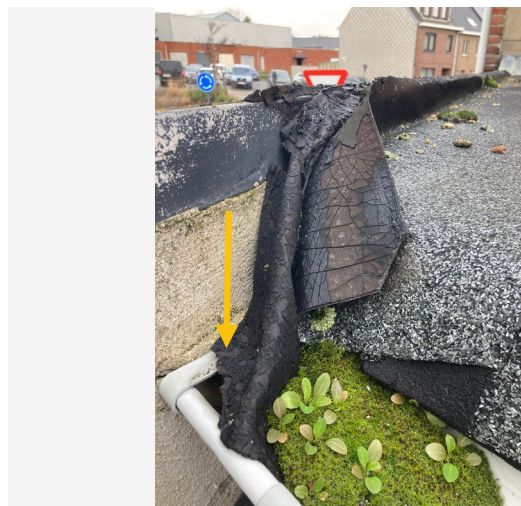
## Fiche 6: Roofing

Geen asbest

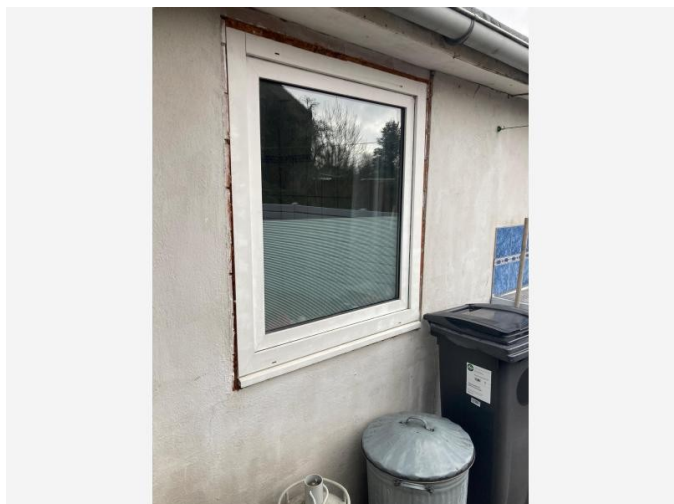
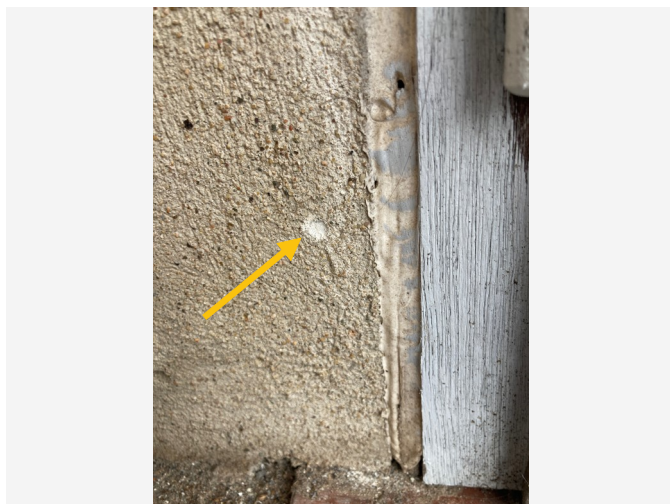
## Fiche 7: Crepi gevels

Geen asbest

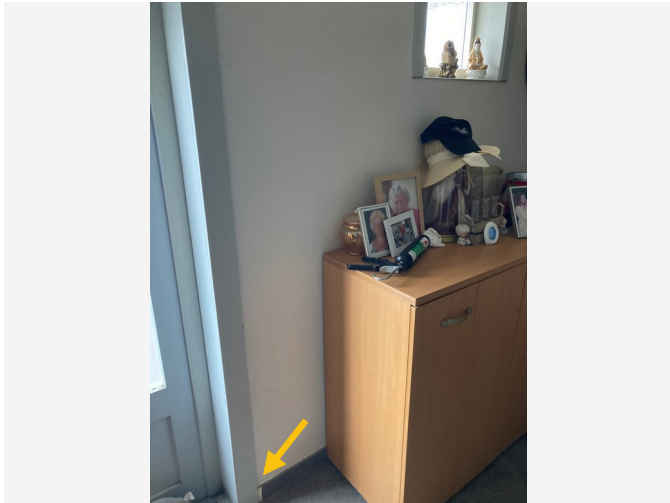
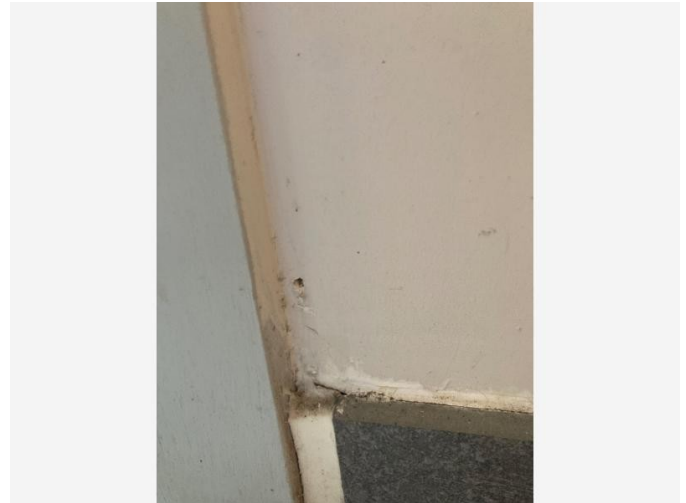
## Fiche 8: Pleisterwerk wanden

Geen asbest

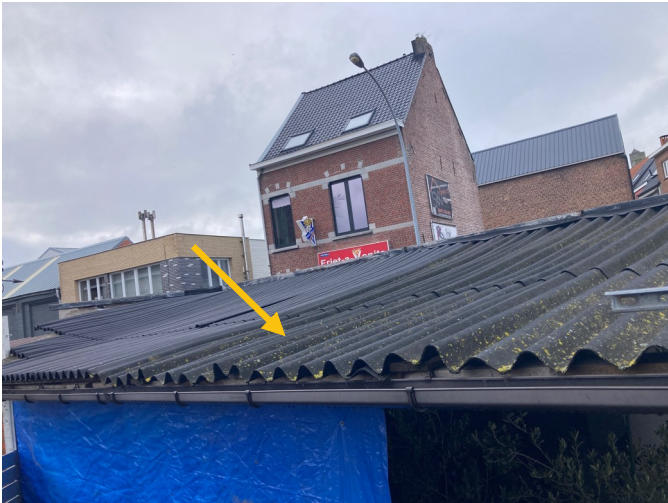
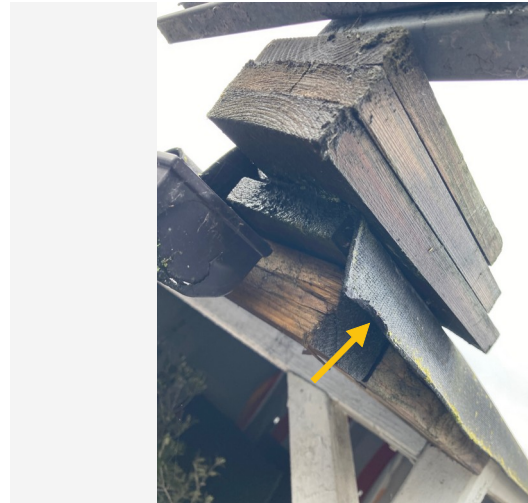
## Fiche 9: Dak bestaande uit bitumineuze golfplaten

Geen asbest

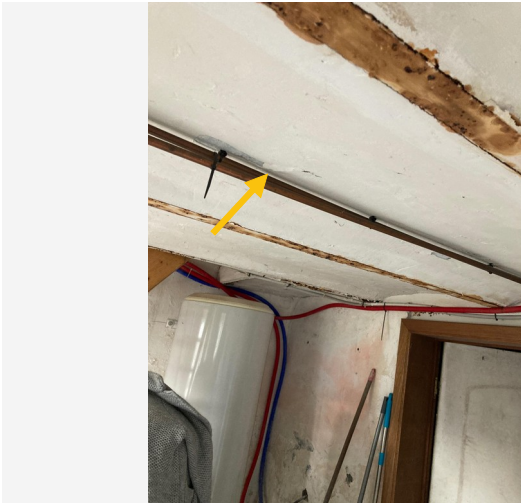
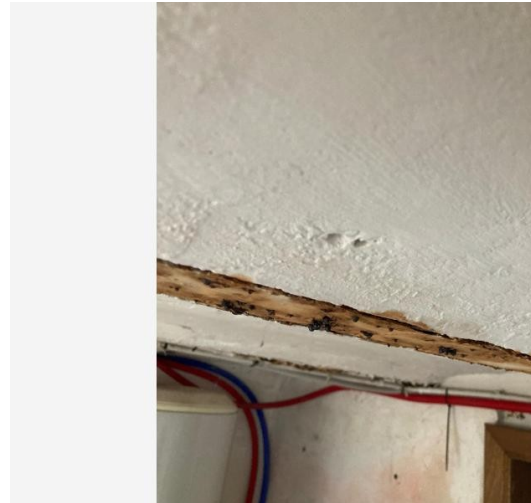
## Fiche 10: Pleisterwerk plafonds

Geen asbest

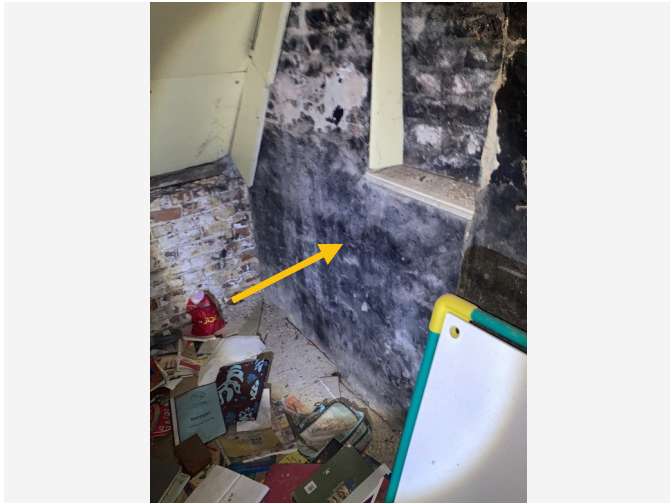
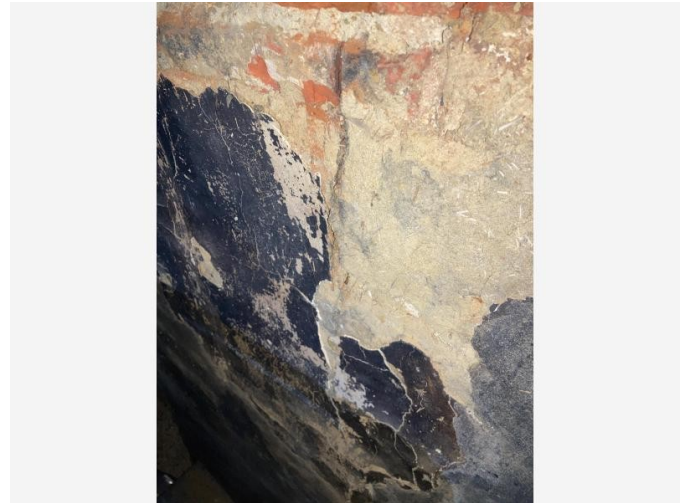
## Fiche 11: Cementen smeerlaag binnen

Geen asbest

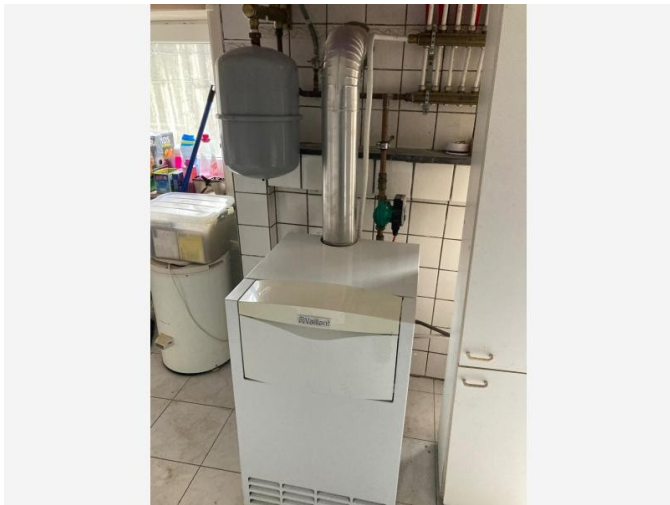
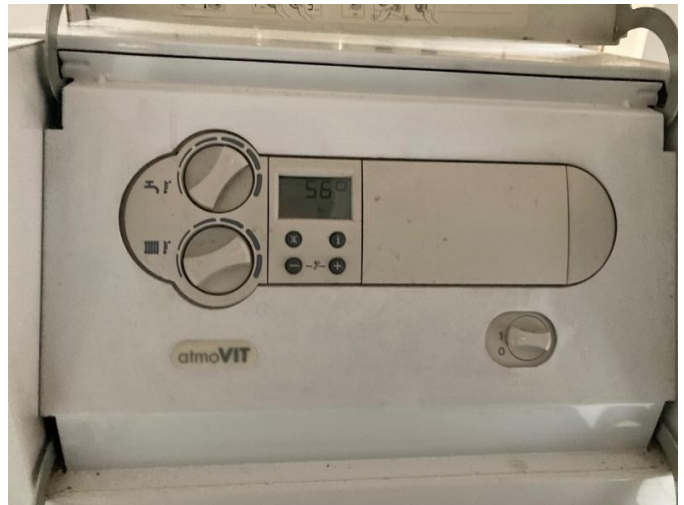
### Fiche 12: CV-ketel (niet verdacht)

| Beschrijving | Notitie | Terug te vinden op plannen |
|---|---|---|
| Fiche 12: CV-ketel (niet verdacht) | De CV-ketel (dichtingen, isolerend materiaal) is niet asbestverdacht. | - |
