# Asbestinventarisatetest

Schillebeekstraat 89, 9500 Geraardsbergen

Attestnummer : 20260819-000056.000

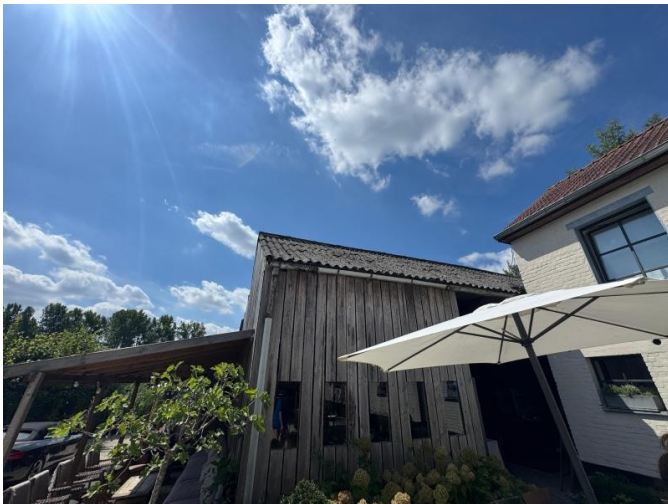
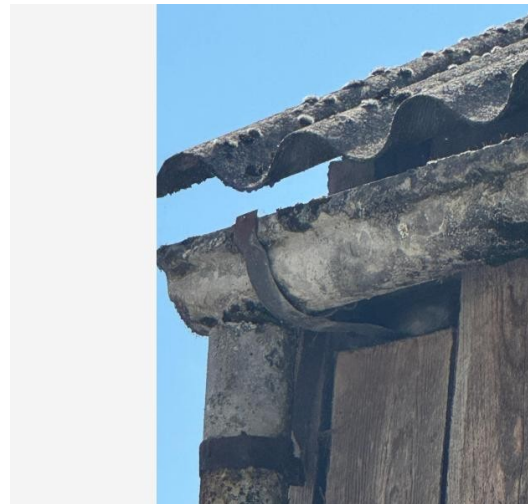
| Eindbeoordeling materiaalarisico | Hoog materiaalarisico en/of hoge kans op vezelvrijgave |

| Asbestsoort (vezeltype) | Crocidoliet aanwezig |
| Toestand van het materiaal | Zwaar beschadigd, zwaar verweerd |

| Beschrijving | AC dakgoot |

**Dringend verwijderen**

- Zorg voor een veilig beheer. Vermijd het beschadigen van het asbestmateriaal. Controleer de toestand jaarlijks op wijzigingen.
- Verwijder dit asbestmateriaal zo snel mogelijk. Volg de toestand goed op.
- Hemelwater dat afspoelt van asbestcement daken of gevels kan asbestdeeltjes bevatten. Gebruik het enkel voor gesloten circuits (bv. spoelen toiletten). Reinig na het vervangen van het dak of de gevel de dakgoten en regenwaterput of -ton om asbesthoudend sediment of slib te verwijderen

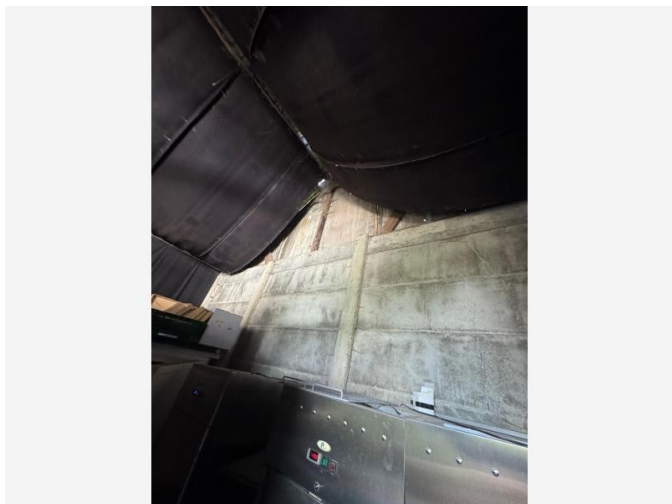
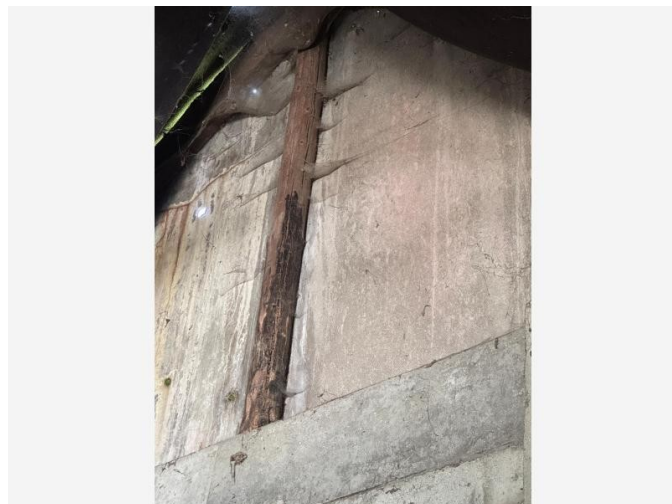
| Eindbeoordeling materiaalrisico | Hoog materiaalrisico en/of hoge kans op vezelvrijgave |

| Asbestsoort (vezeltype) | Crocidoliet aanwezig |
| Toestand van het materiaal | Matig beschadigd, matig verweerd |

| Beschrijving | Zijwanden type Menuiserite |

**Dringend verwijderen**

- Zorg voor een veilig beheer. Vermijd het beschadigen van het asbestmateriaal. Controleer de toestand jaarlijks op wijzigingen.

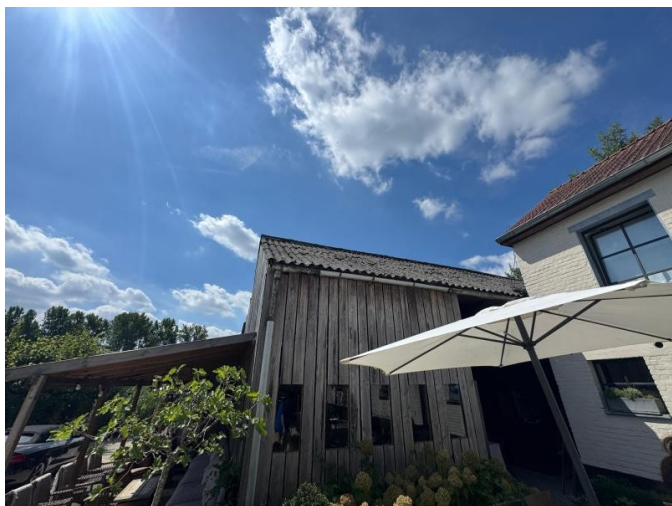
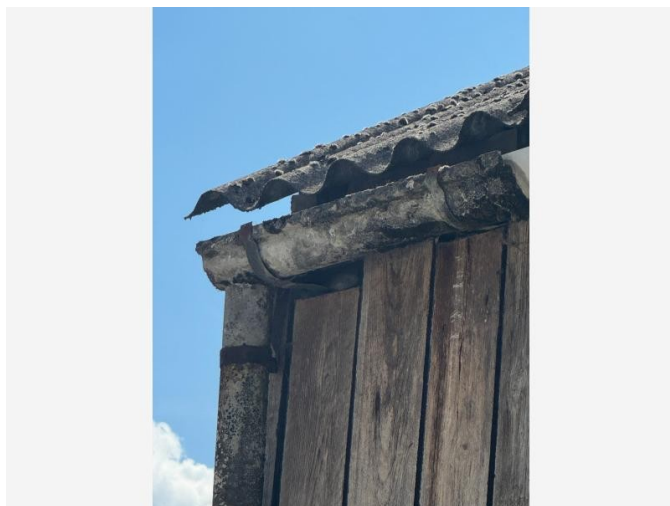
| Beschrijving | Mos/sediment in de dakgoot |
| Type resten (contaminatie) | <ul style="list-style-type: none"> <li>Stof, deeltjes &lt; 4 mm, flinters, gruis (los, opliggend)</li> <li>Stof, deeltjes &lt; 4 mm, flinters, gruis (vermengd in materiaal)</li> </ul> |
| Bron van de resten | Asbesthoudend dak |

**Dringend verwijderen**

- Verwijder het asbestafval.

- Eenvoudige handelingen: mag via doe-het-zelf of door werknemer(s) met opleidingsattest eenvoudige handelingen  
Verwijder het afval via het riool.

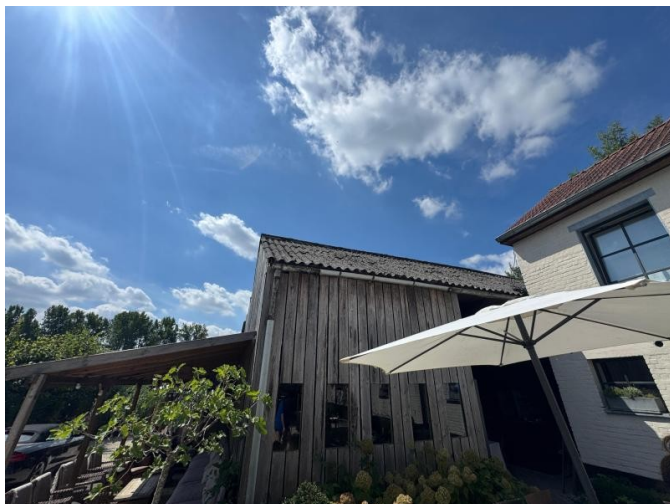
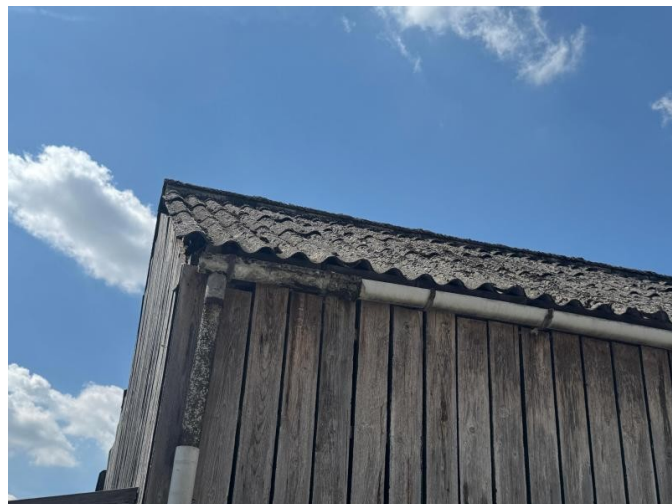
| Eindbeoordeling materiaalarisico | Hoog materiaalarisico en/of hoge kans op vezelvrijgave |

| Asbestsoort (vezeltype) | Crocidoliet aanwezig |

**Dringend verwijderen**

- Verwijder dit asbestmateriaal zo snel mogelijk. Volg de toestand goed op.
- Hemelwater dat afspoelt van asbestcement daken of gevels kan asbestdeeltjes bevatten. Gebruik het enkel voor gesloten circuits (bv. spoelen toiletten). Reinig na het vervangen van het dak of de gevel de dakgoten en regenwaterput of -ton om asbesthoudend sediment of slib te verwijderen

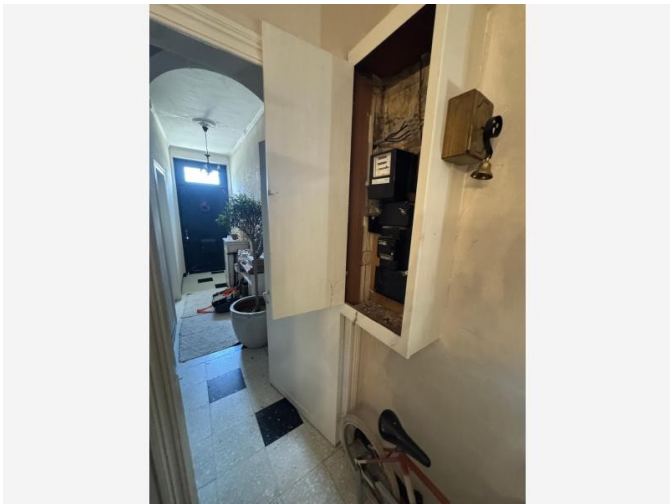
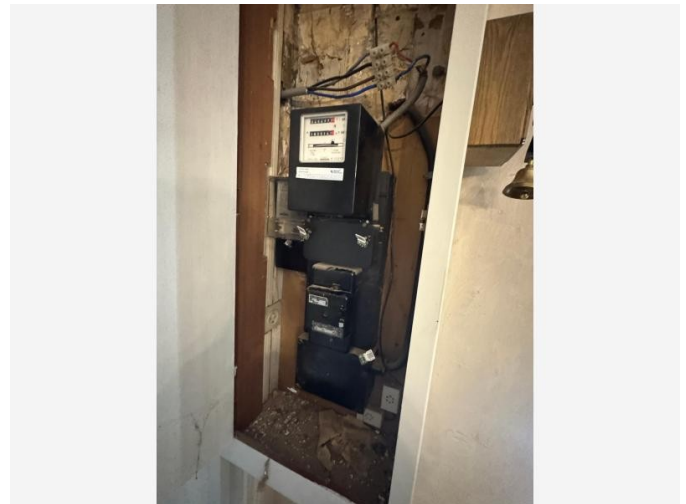
| Identificatiemethode | <p>De asbestdeskundige beoordeelt het materiaal als asbestverdacht en dus asbesthoudend, en dit zonder monstername.</p> <p>Motivatie: De monstername brengt andere schade aan dan schade die inherent is aan de monstername.</p> |
| Opmerking | De hoeveelheid is een zo nauwkeurig mogelijke opmeting. Hieraan kunnen evenwel geen rechten worden ontleend. Monstername niet uitgevoerd wegens risico op beschadiging van een elektrisch component en mogelijke blootstelling aan spanning of storingen in de elektrische installatie. |

- Eenvoudige handelingen: mag via doe-het-zelf of door werknemer(s) met opleidingsattest eenvoudige handelingen  
Deze toepassing kan door een aannemer die over een opleidingsattest eenvoudige handelingen beschikt of door een particulier (doe-het-zelf), verwijderd worden indien er geen verhoogd risico op vrijgave van asbestvezels (max. concentratie 0,01 vezels/cm<sup>3</sup> - CODEX Art. VI.3-54) ontstaat en de toepassing voorafgaand wordt gefixeerd/bevochtigd; de individuele elementen zonder machinale werktuigen (boormachine, slijpschijf, hogedrukreiniger,...) en zonder breken of gooien een voor een losgemaakt worden; en ten slotte dubbel en luchtdicht verpakt weggevoerd worden naar een erkend afvalpunt (recyclagepark).

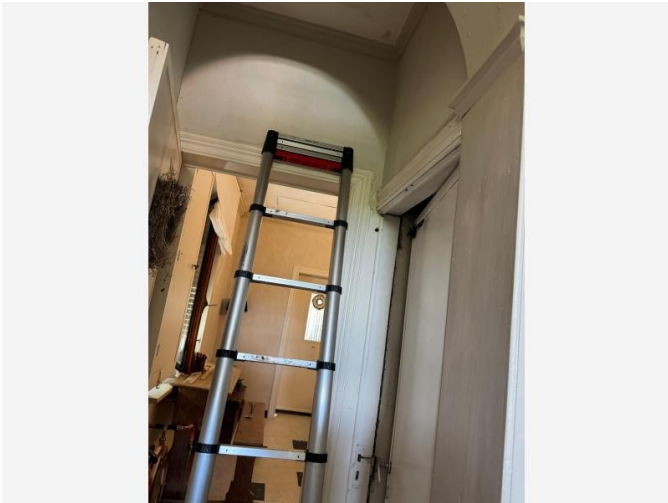
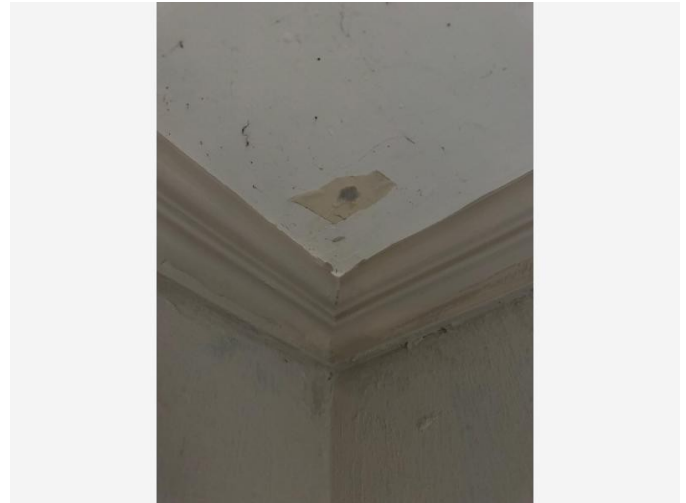
## Fiche 7: Pleisterwerk plafonds

Geen asbest

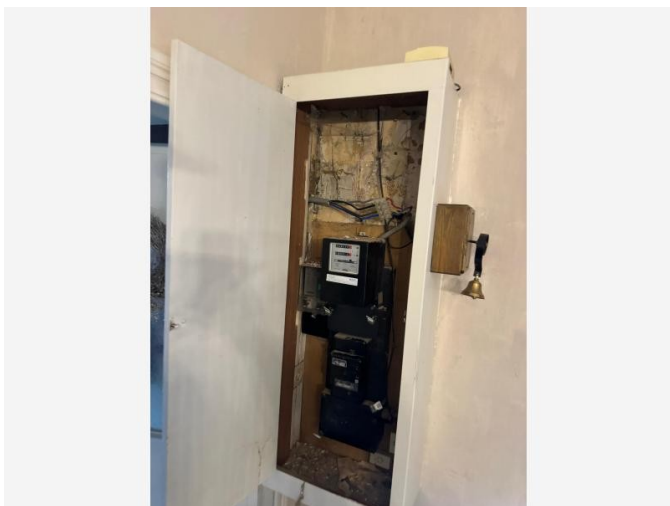
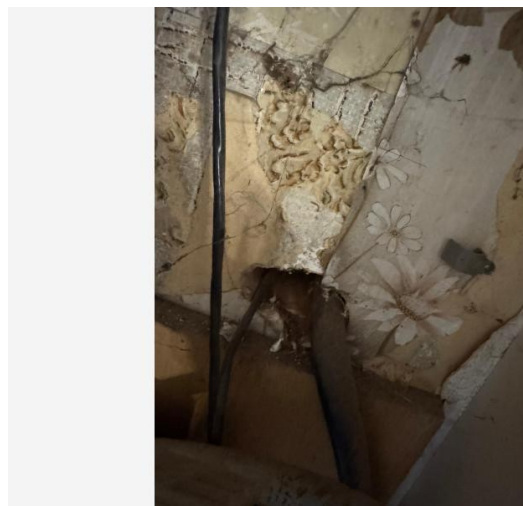
## Fiche 8: Pleisterwerk wanden

Geen asbest

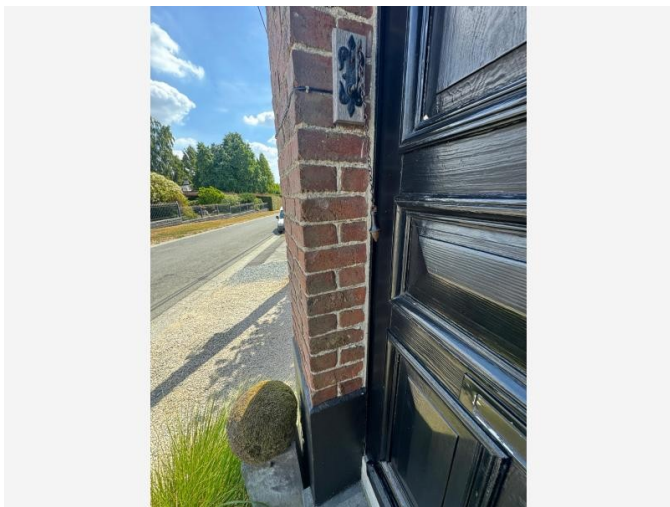
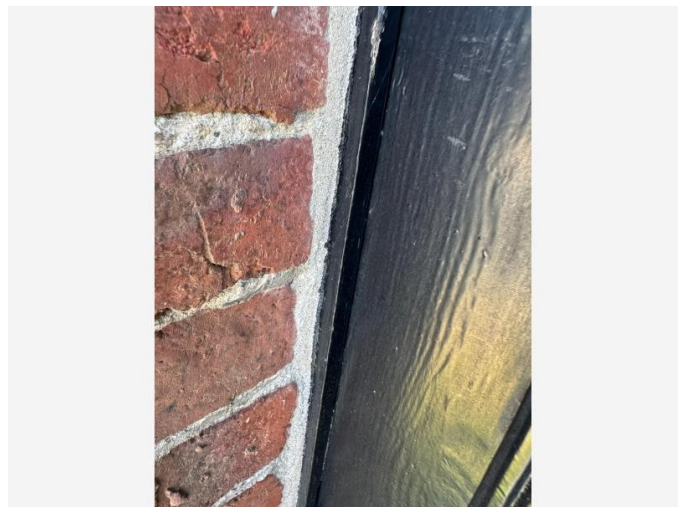
### Fiche 9: Kit aan de ramen

| Beschrijving | Notitie | Terug te vinden op plannen |
|---|---|---|
| Fiche 9: Kit aan de ramen | De kit aan de ramen is niet asbestverdacht. Alle ramen werden gecontroleerd. | - |
