# Asbestinventarisatetest

Losweg 3, 9500 Geraardsbergen

Attestnummer : 20260817-000057.000

**Niet-asbestveilig**

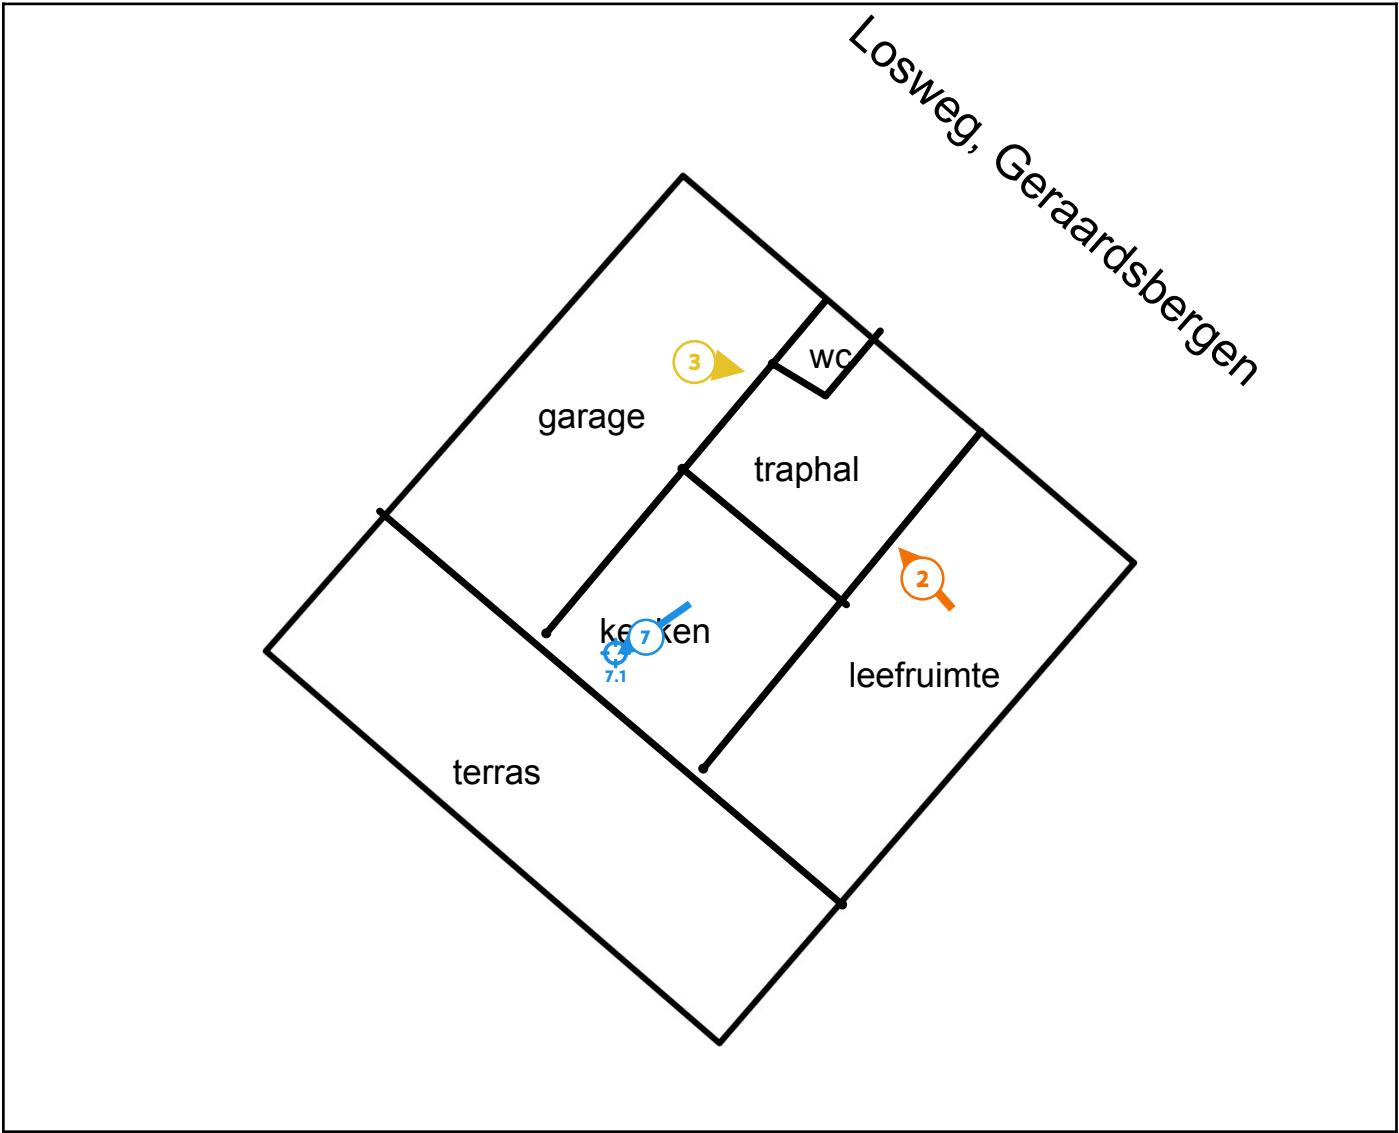
# Plan 1.1: Hoofdgebouw glv

| Beschrijving | Type | Actie |
|---|---|---|
| 2. Roetluik | Asbestmateriaal | Verwijderen |
| 3. Bakeliet schakelkast | Asbestmateriaal | Zorgvuldig beheren |

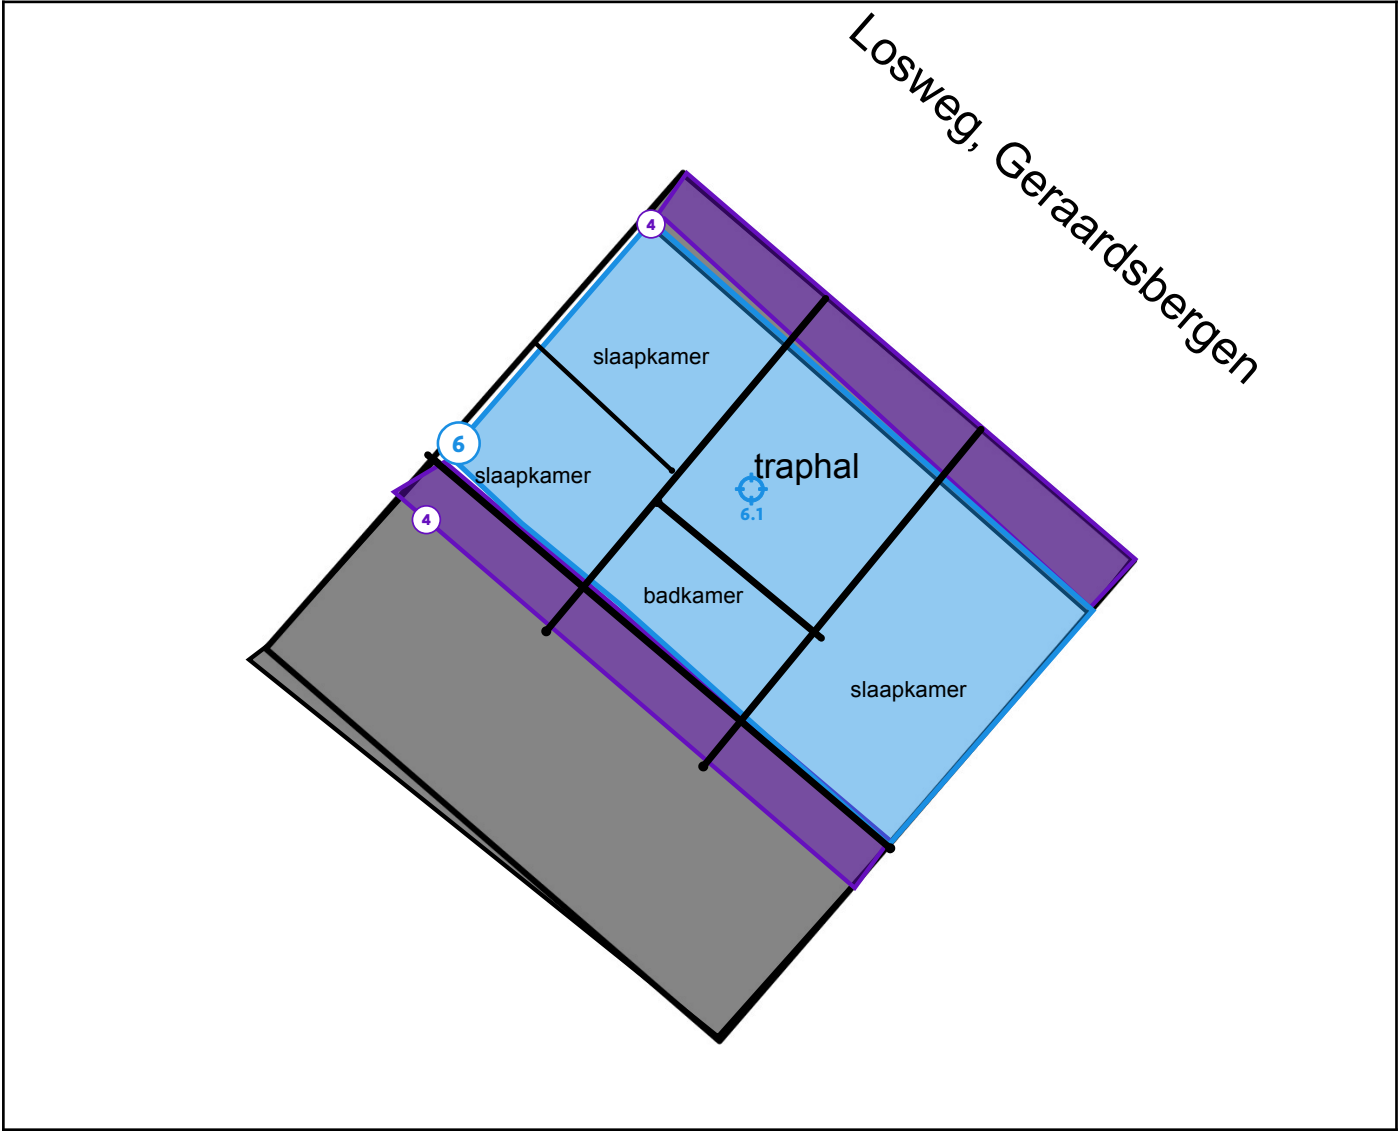
# Plan 1.2: Hoofdgebouw +1

| Beschrijving | Type | Actie |
|---|---|---|
| 4. Kamertjes onderdak | Beperking | - |

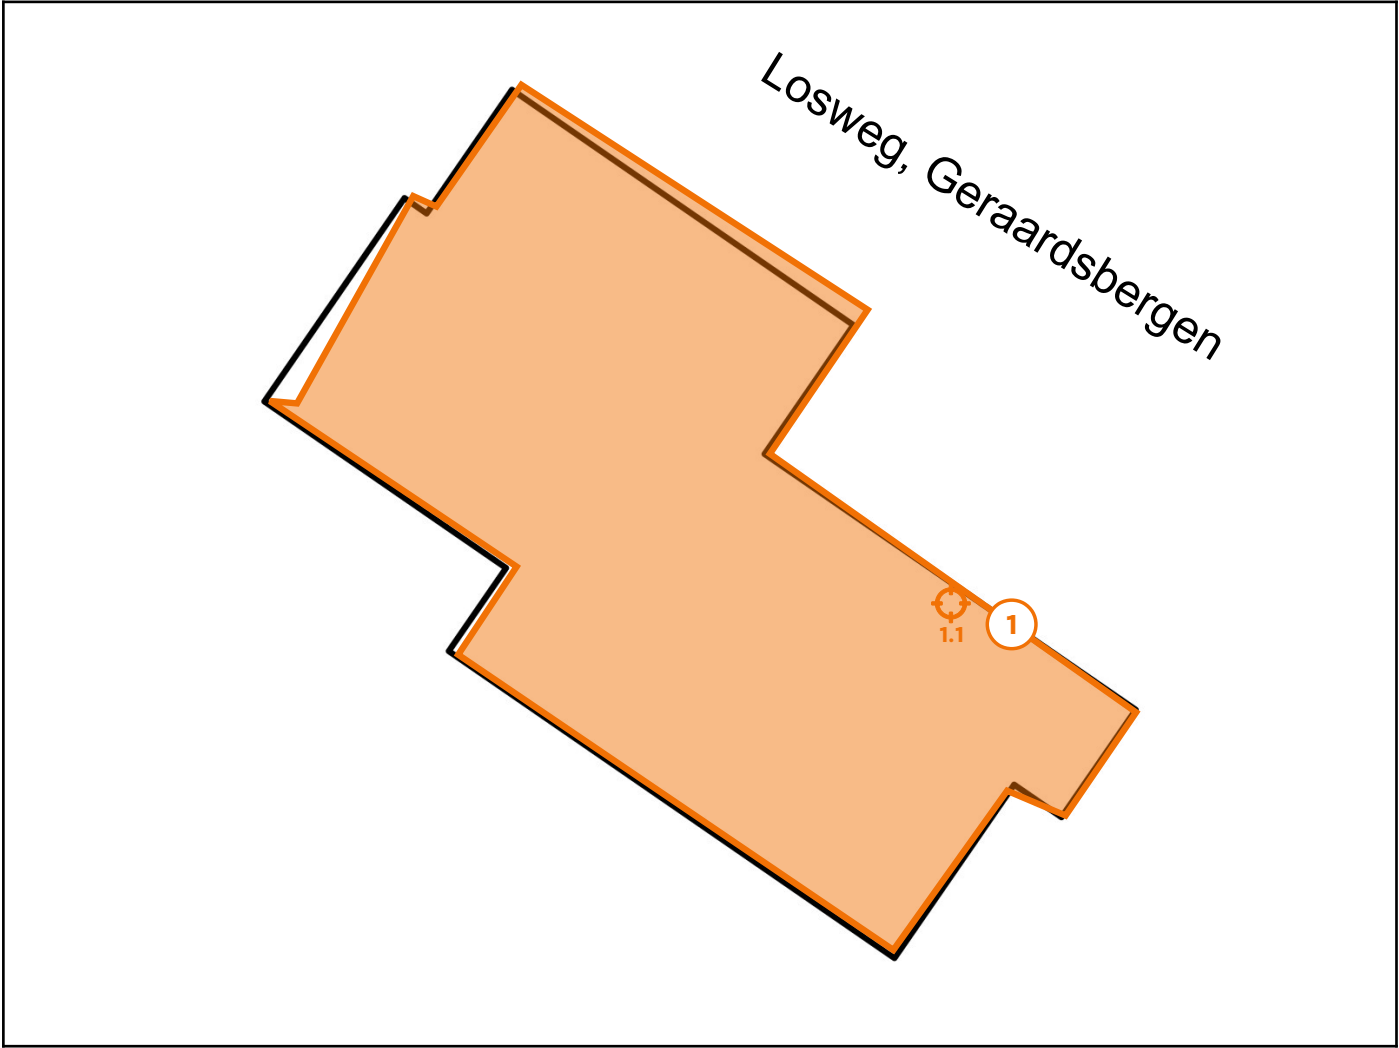
## Plan 2.1: Bijgebouw plan

| Beschrijving | Type | Actie |
|---|---|---|
| 1. Dak bestaande uit golfplaten | Asbestmateriaal | <a href="#">Verwijderen</a> |

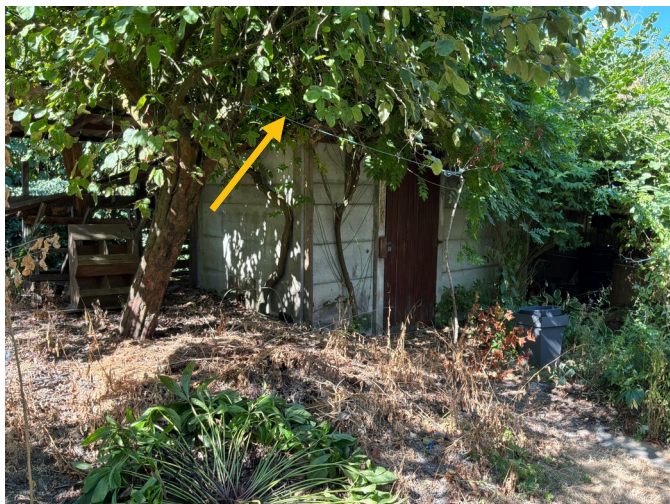
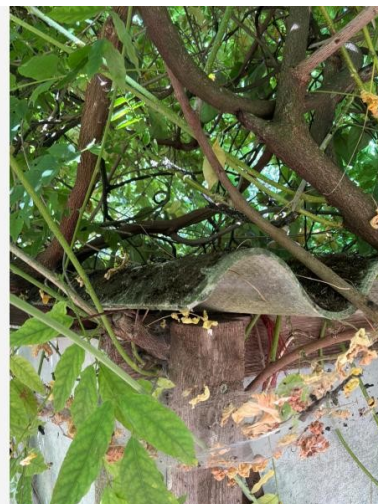
| Eindbeoordeling materiaalarisico | Verhoogd materiaalarisico en/of verhoogde kans op vezelvrijgave |

| Gebondenheid | Categorie 1: hechtgebonden in oorsprong |
| Asbestsoort (vezeltype) | Alleen chrysotiel aanwezig |
| Asbestconcentratie | Laag (< 50%) |
| Afschermingsgraad van het gehele materiaal | Geheel of deels vrij aan de binnenlucht, maar geen contact met binnenluchtstromen |
| Toestand van het materiaal | Matig beschadigd, matig verweerd |

| # | Type | Referentie | Resultaat |
|---|---|---|---|
| 1.1 | Puntmonster | A2 | Chrysotiel |

| Beschrijving | Dak bestaande uit golfplaten |

Het asbestmateriaal valt onder de mijlpaal van 2034.

Verwijderen

- Verwijder dit asbestmateriaal zo snel mogelijk. Volg de toestand goed op.
- Hemelwater dat afspoelt van asbestcement daken of gevels kan asbestdeeltjes bevatten. Gebruik het enkel voor gesloten circuits (bv. spoelen toiletten). Reinig na het vervangen van het dak of de gevel de dakgoten en regenwaterput of -ton om asbesthoudend sediment of slib te verwijderen

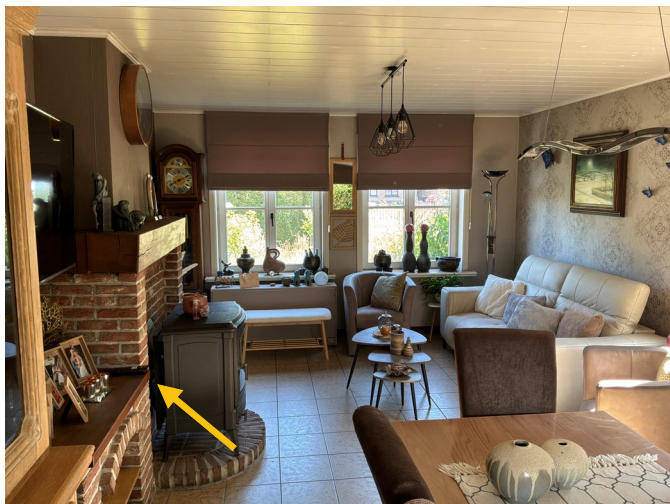
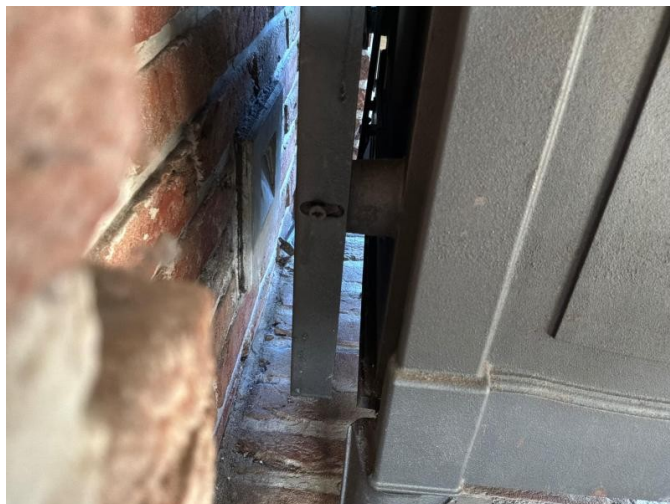
| Eindbeoordeling materiaalrisico | Verhoogd materiaalrisico en/of verhoogde kans op vezelvrijgave |

| Asbestsoort (vezeltype) | Crocidoliet aanwezig |
| Toestand van het materiaal | Licht beschadigd, licht verweerd. Intacte calciumsilicaatplaat of materiaal met categorie 3-gebondenheid |

| Beschrijving | Roetluik |
| Identificatiemethode | <p>De asbestdeskundige beoordeelt het materiaal als asbestverdacht en dus asbesthoudend, en dit zonder monstername.</p> <p>Motivatie: Er is een onderzoeksbepmerking die monstername verhindert; De ruimte is niet of niet volledig inspecteerbaar door materiaal in opslag.</p> |

Het asbestmateriaal valt onder de mijlpaal van 2040.

Verwijderen

- Zorg voor een veilig beheer. Vermijd het beschadigen van het asbestmateriaal. Controleer de toestand jaarlijks op wijzigingen.

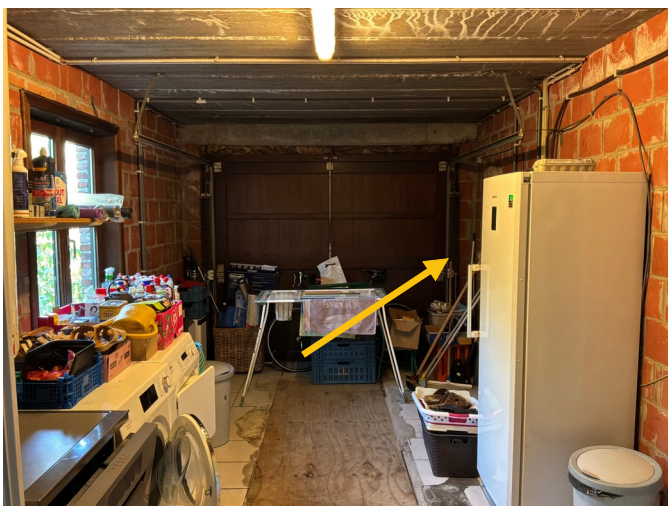
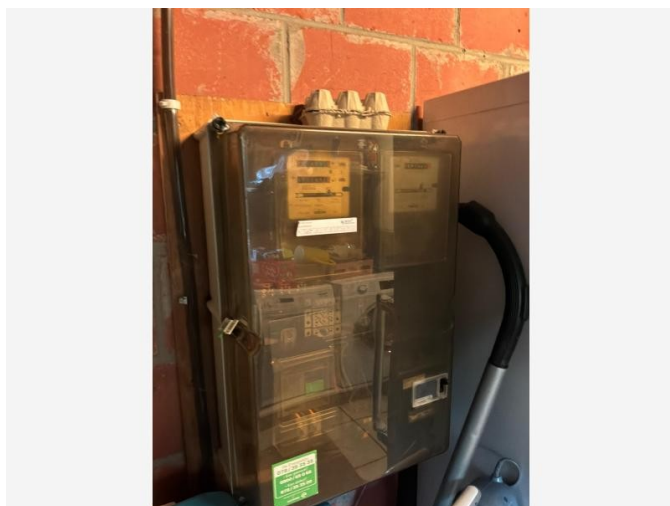
| Eindbeoordeling materiaalarisico | Laag materiaalarisico en/of verlaagde kans op vezelvrijgave |

| Asbestsoort (vezeltype) | Crocidoliet aanwezig |
| Toestand van het materiaal | Onbeschadigd, niet verweerd |

| Beschrijving | Bakeliet schakelkast |
| Opmerking | De hoeveelheid is een zo nauwkeurig mogelijke opmeting. Hieraan kunnen evenwel geen rechten worden ontleend. Monstername niet uitgevoerd wegens risico op beschadiging van een elektrisch component en mogelijke blootstelling aan spanning of storingen in de elektrische installatie. |

Het asbestmateriaal valt onder de mijlpaal van 2040.

Zorgvuldig beheren

- Zorg voor een veilig beheer. Vermijd het beschadigen van het asbestmateriaal. Controleer de toestand jaarlijks op wijzigingen.
- Voer bijkomende staalname(s) uit.

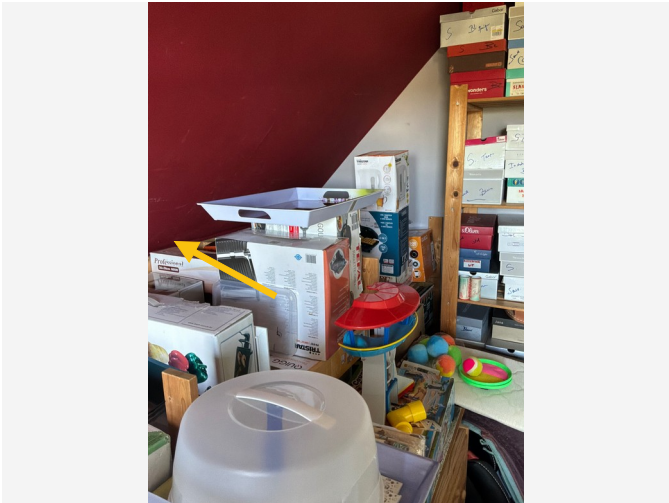
Situeringsfoto

**Reden:** Materiaal in opslag

**Uitleg van de asbestdeskundige:** Meubilair voor de luikjes zorgt ervoor dat deze ruimtes niet geïnspecteerd konden worden

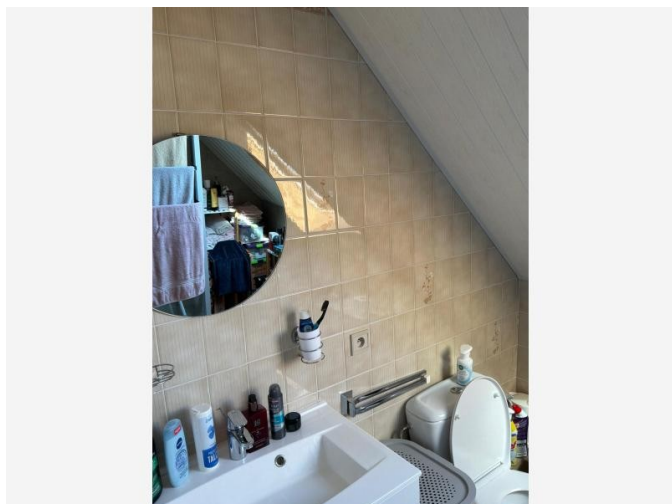
Situeringfoto

Faientegels zijn mogelijk gelijmd met asbesthoudende lijm. Bij werken, laat dit controleren.

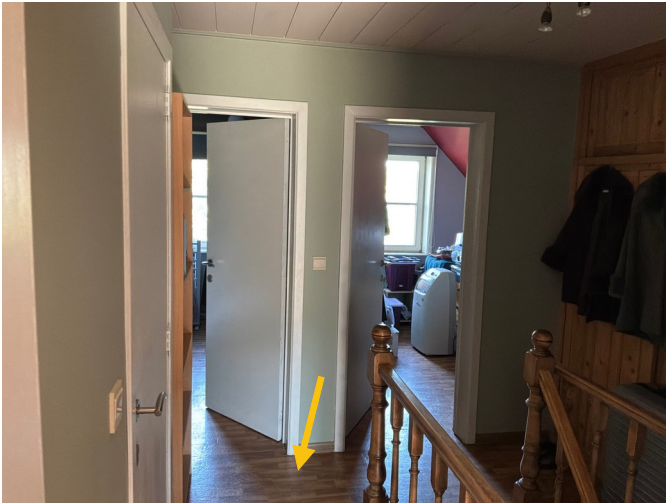
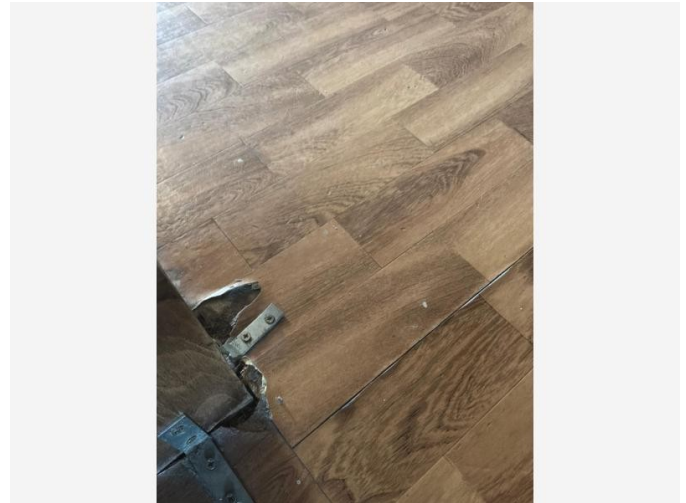
## Fiche 6: Vinyl

Geen asbest

| # | Type | Referentie | Resultaat |
|---|---|---|---|
| 6.1 | Puntmonster | A3 | Geen asbest |

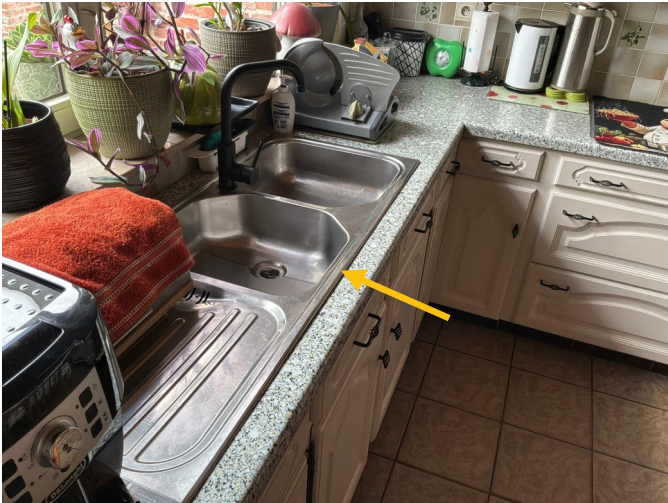
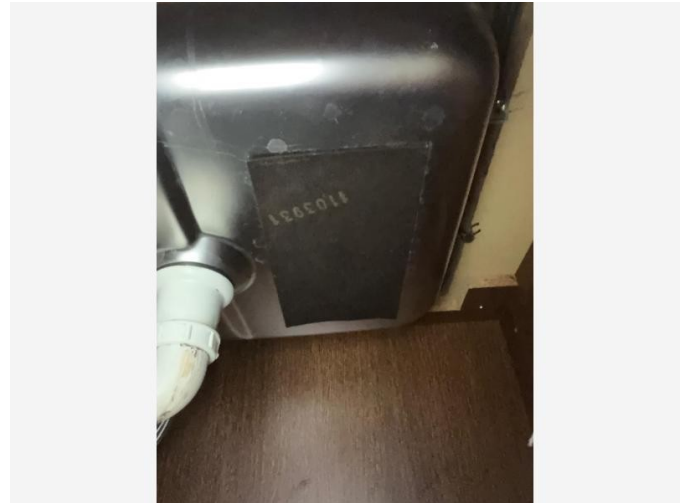
## Fiche 7: Anti-dreun

Geen asbest
