# Asbestinventarisatattest

Elleboogstraat 13, 9570 Lierde

Attestnummer : 20260513-000466.000

Uitgegeven op : 13.05.2026

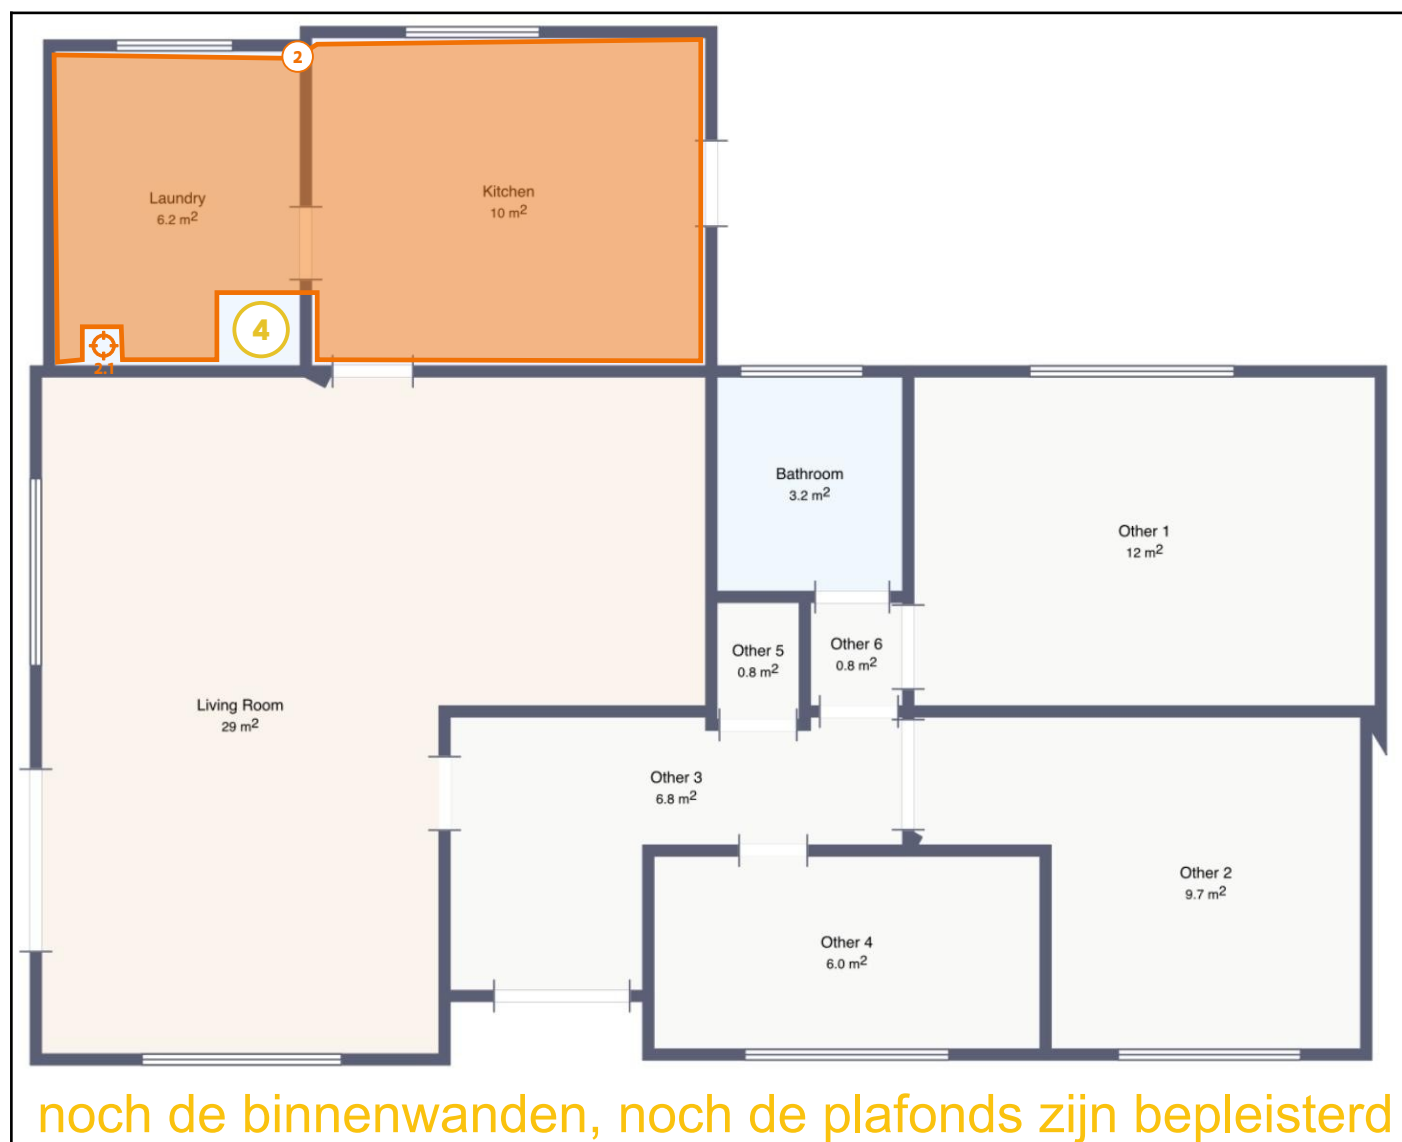
## Plan 1.1: Gelijkvloers

| Beschrijving | Type | Actie |
|---|---|---|
| 2. Groene Vinylvloerbekleding | Asbestmateriaal | Verwijderen |
| 4. Cementbuis stookruimte | Asbestmateriaal | Zorgvuldig beheren |

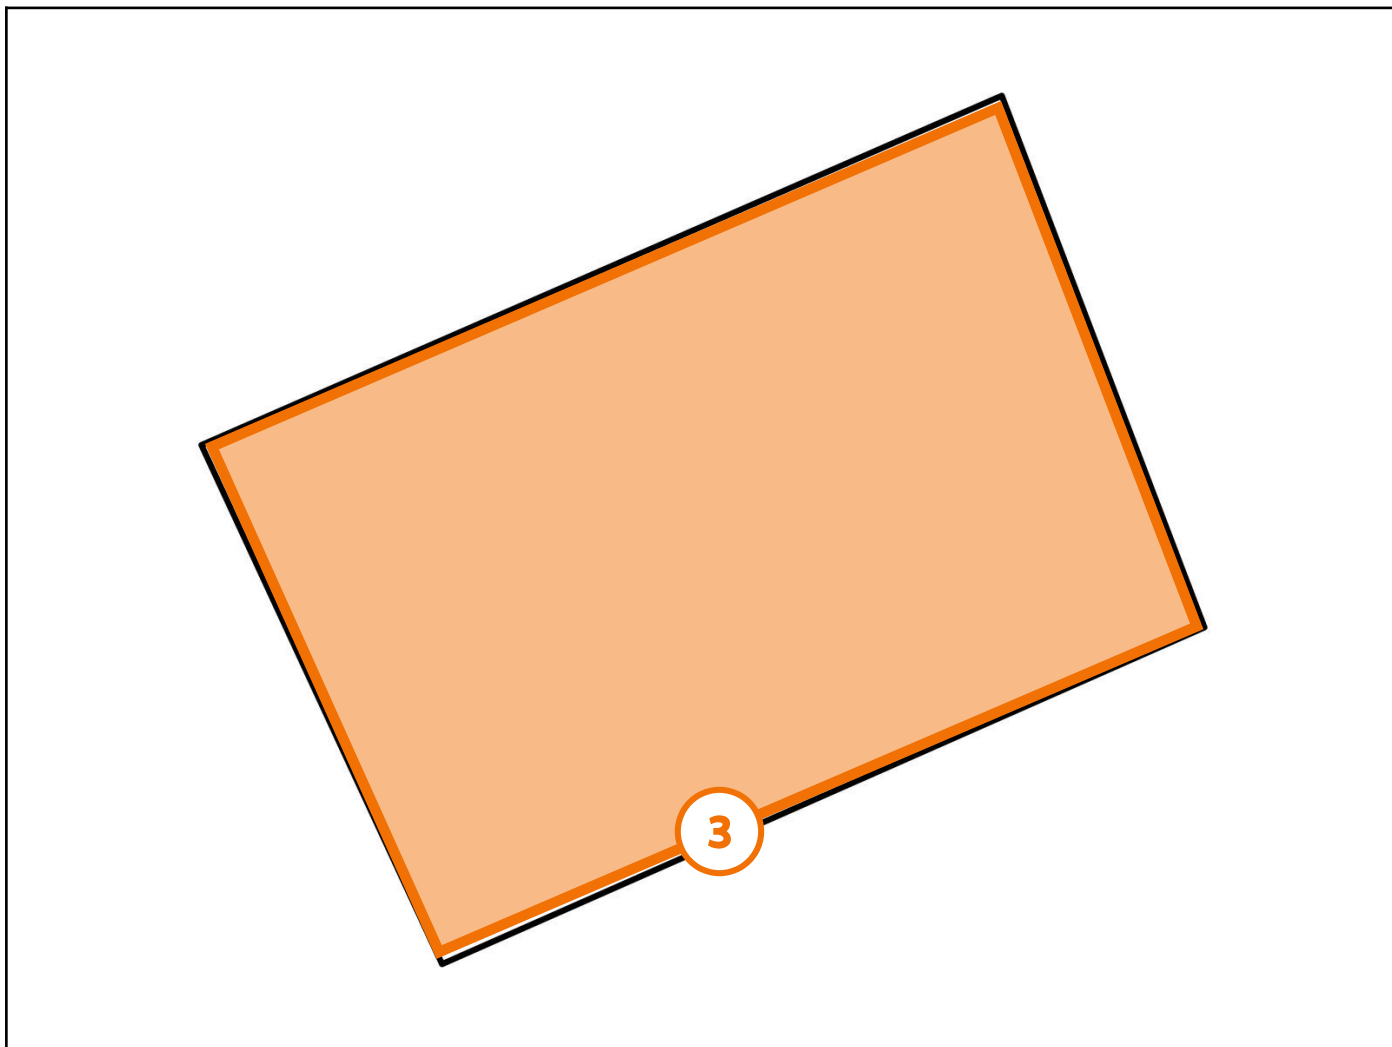
## Plan 4.1: Bovenaanzicht

| Beschrijving | Type | Actie |
|---|---|---|
| 3. Golfplaten dak schapenhok | Asbestmateriaal | <a href="#">Verwijderen</a> |

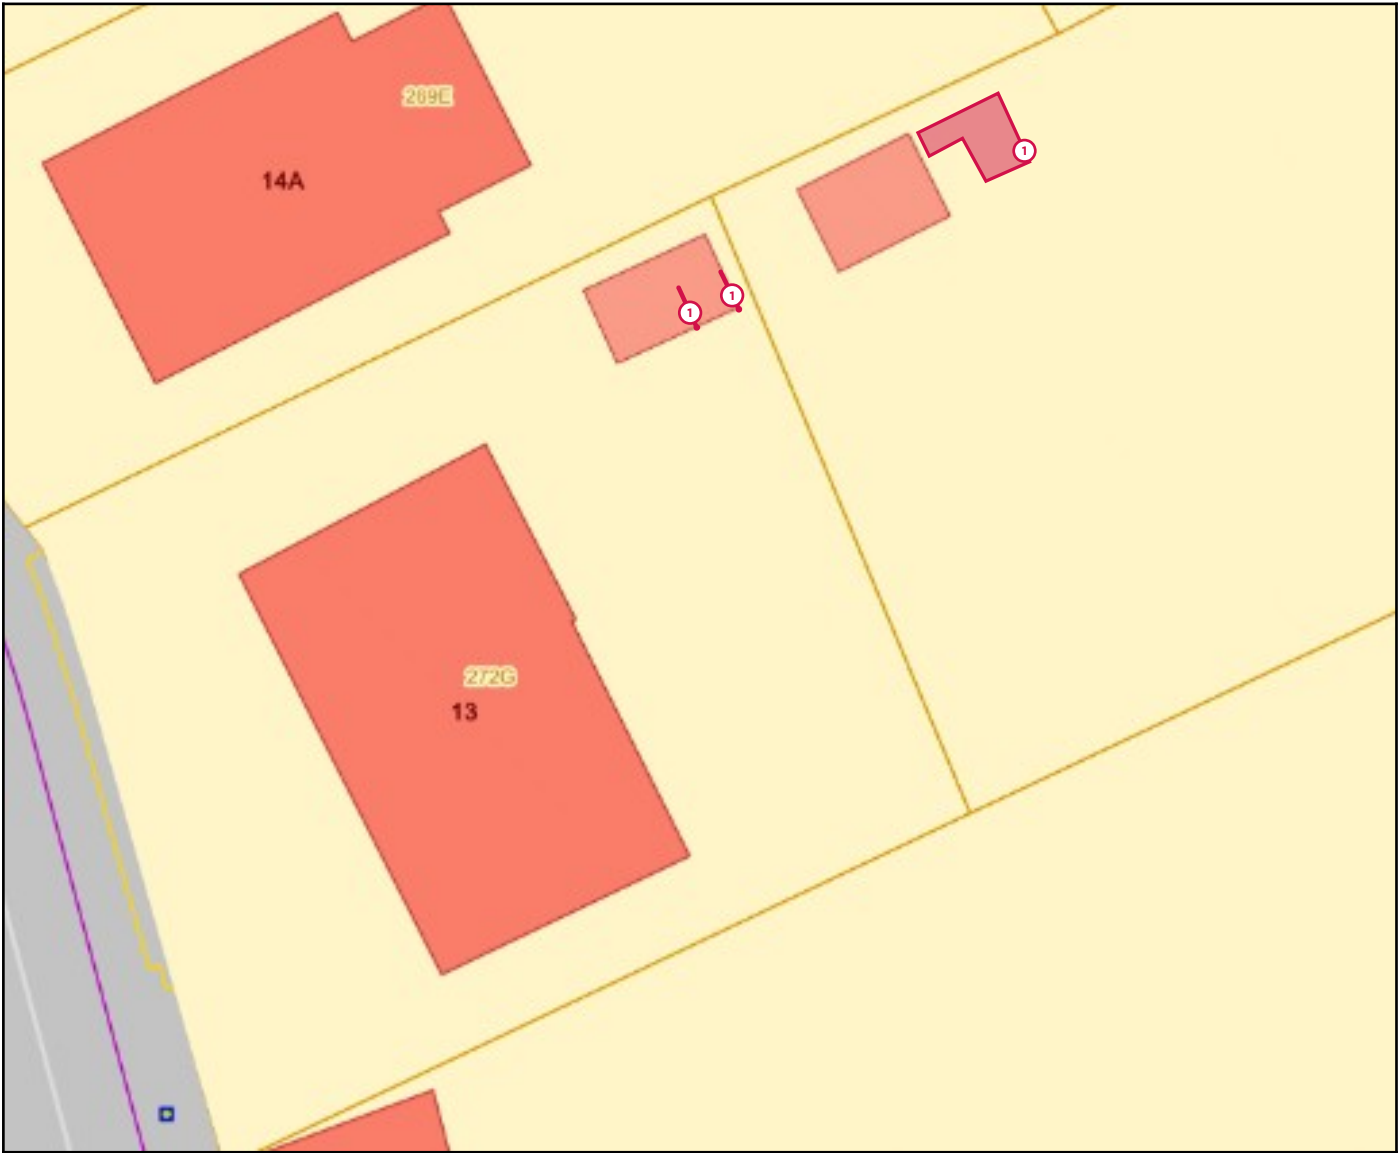
# Plan 5.1: Vaststellingen buiten de constructies

| Beschrijving | Type | Actie |
|---|---|---|
| 1. Cementplaten | Asbestmateriaal | Dringend verwijderen |

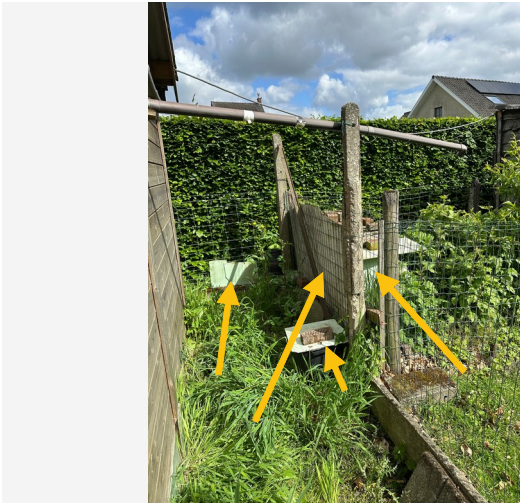
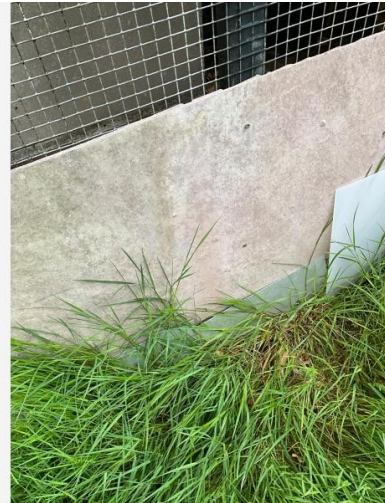
Het asbestmateriaal valt onder de mijlpaal van 2040.

**Dringend verwijderen**

| Beschrijving | Cementplaten |
| Omgeving | Buiten |
| Opmerking | Het betreft 2 platen aan tuinhuis 1 en alle cementgebonden platen tussen tuinhuis 2 en het schaphok. |

- Verwijder het asbestafval.

- Eenvoudige handelingen: mag via doe-het-zelf of door werknemer(s) met opleidingsattest eenvoudige handelingen  
De toepassing mag zelf verwijderd worden onder de voorwaarden terug te vinden op:  
<https://ovam.vlaanderen.be/wie-mag-wat-verwijderen>

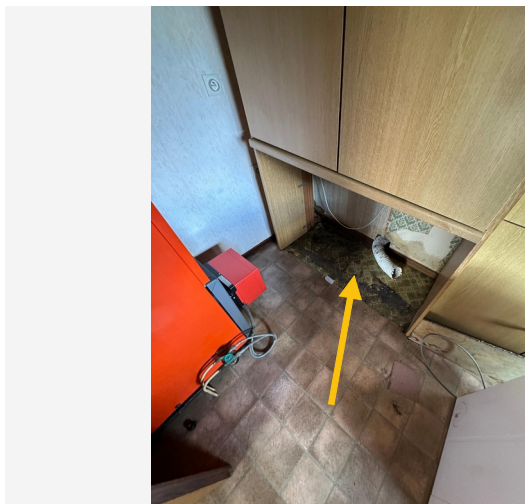
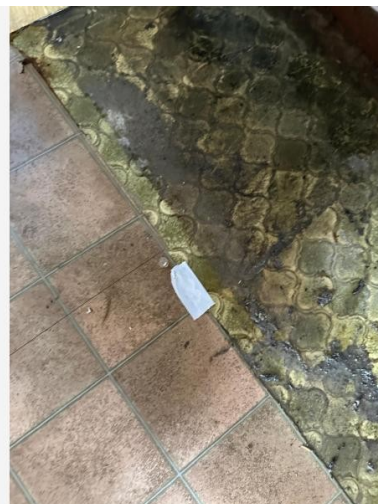
Het asbestmateriaal valt onder de mijlpaal van 2034.

Verwijderen

| Eindbeoordeling materiaalisico | Verhoogd materiaalisico en/of verhoogde kans op vezelvrijgave |

| Gebondenheid | Categorie 2: niet-hechtgebonden met matrix |
| Asbestsoort (vezeltype) | Alleen chrysotiel aanwezig |
| Asbestconcentratie | Hoog ( $\geq 50\%$ ) |
| Toestand van het materiaal | Licht beschadigd, licht verweerd. Intacte calciumsilicaatplaat of materiaal met categorie 3-gebondenheid |

| # | Type | Referentie | Resultaat |
|---|---|---|---|
| 2.1 | Puntmonster | VIN | Chrysotiel |

| Beschrijving | Groene Vinylvloerbekleding |
| Opmerking | Het betreft de groene vinylvloerbekleding onder de recentere vinylvloerbekleding. De hoeveelheid is geschat. |

- Zorg voor een veilig beheer. Vermijd het beschadigen van het asbestmateriaal. Controleer de toestand jaarlijks op wijzigingen.

- Hermetische zone (erkend asbestverwijderaar)  
Verwijderingsvoorschriften volgens Codex over het welzijn op het werk Art. VI.3-61.

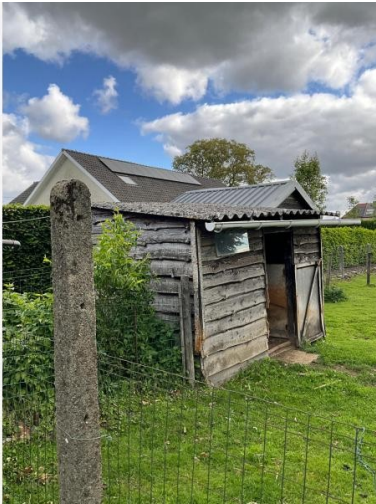
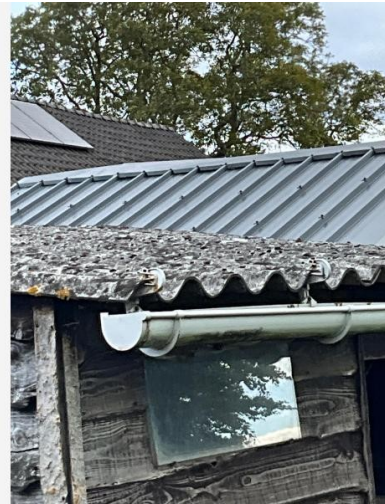
Het asbestmateriaal valt onder de mijlpaal van 2034.

Verwijderen

| Eindbeoordeling materiaalrisico | Verhoogd materiaalrisico en/of verhoogde kans op vezelvrijgave |

| Gebondenheid | Categorie 1: hechtgebonden in oorsprong |
| Asbestsoort (vezeltype) | Crocidoliet aanwezig |
| Toestand van het materiaal | Matig beschadigd, matig verweerd |

| Beschrijving | Golfplaten dak schaphenhok |

- Zorg voor een veilig beheer. Vermijd het beschadigen van het asbestmateriaal. Controleer de toestand jaarlijks op wijzigingen.
- Hemelwater dat afspoelt van asbestcement daken of gevels kan asbestdeeltjes bevatten. Gebruik het enkel voor gesloten circuits (bv. spoelen toiletten). Reinig na het vervangen van het dak of de gevel de dakgoten en regenwaterput of -ton om asbesthoudend sediment of slib te verwijderen

- Eenvoudige handelingen: enkel door erkend asbestverwijderaar  
Verwijderingsvoorschriften volgens Codex over het welzijn op het werk Art. VI.3-54.

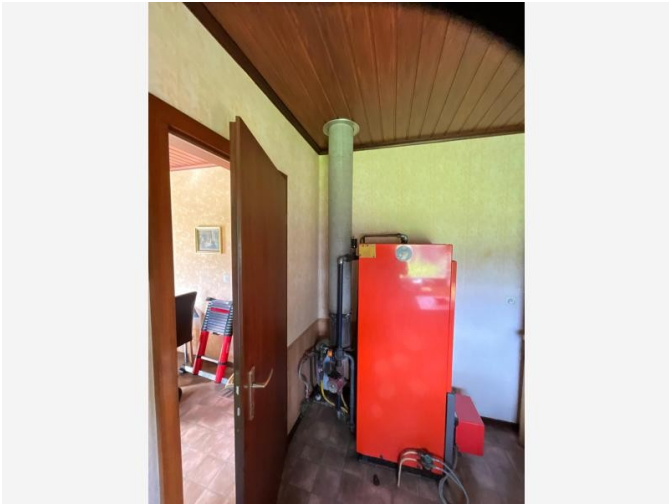
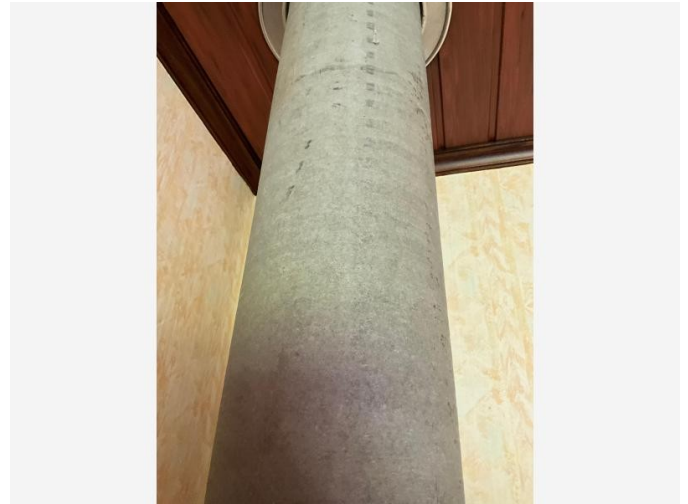
Het asbestmateriaal valt onder de mijlpaal van 2040.

Zorgvuldig beheren

| Eindbeoordeling materiaalrisico | Laag materiaalrisico en/of verlaagde kans op vezelvrijgave |

| Asbestsoort (vezeltype) | Crocidoliet aanwezig |
| Toestand van het materiaal | Onbeschadigd, niet verweerd |

| Beschrijving | Cementbuis stookruimte |

- Zorg voor een veilig beheer. Vermijd het beschadigen van het asbestmateriaal. Controleer de toestand jaarlijks op wijzigingen.
- Voer bijkomende staalname(s) uit.

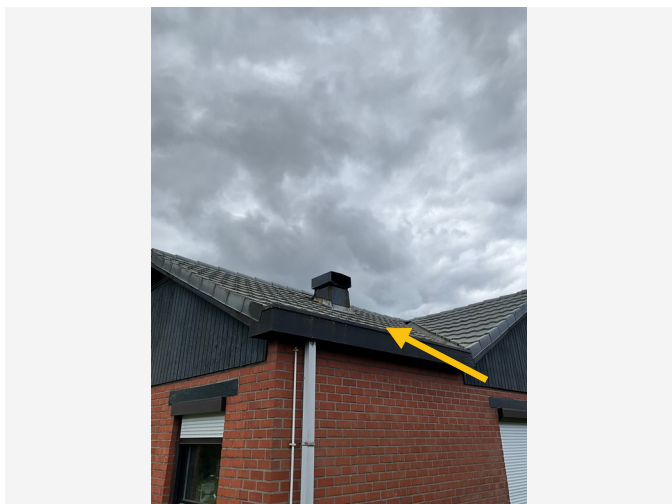
**Reden:** Het te onderzoeken materiaal situeert zich hoger dan 3,50 m te rekenen vanaf een veilige ondergrond

**Uitleg van de asbestdeskundige:** Het is niet mogelijk om het onderdak te onderzoeken binnen het kader van een niet-destructieve inventaris.

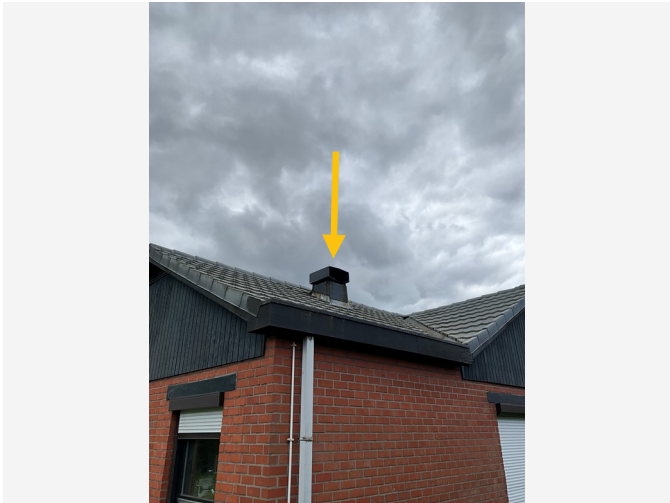
**Reden:** Het te onderzoeken materiaal situeert zich hoger dan 3,50 m te rekenen vanaf een veilige ondergrond

**Uitleg van de asbestdeskundige:** Het is niet mogelijk om de binnenzijde van de gemetselde schouw te onderzoeken.

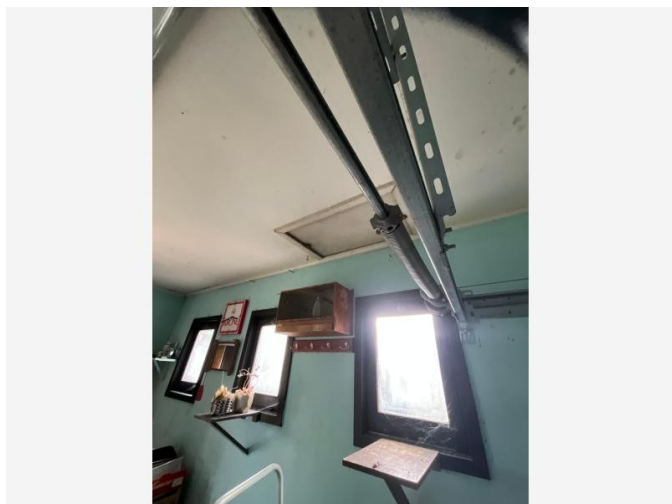
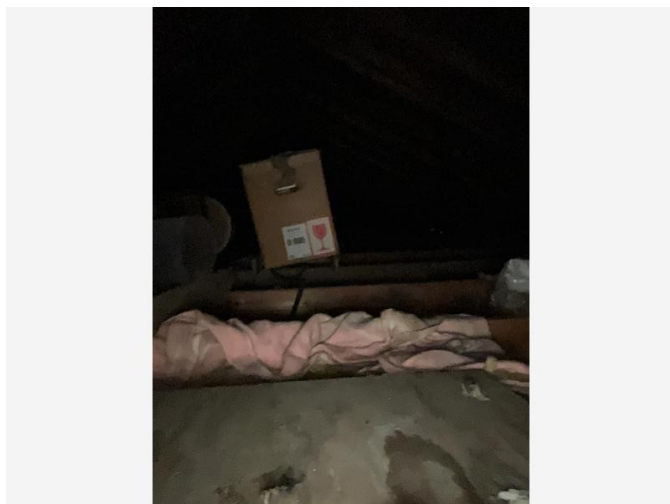
Er werden geen asbestverdachte materialen aangetroffen op de zolder.

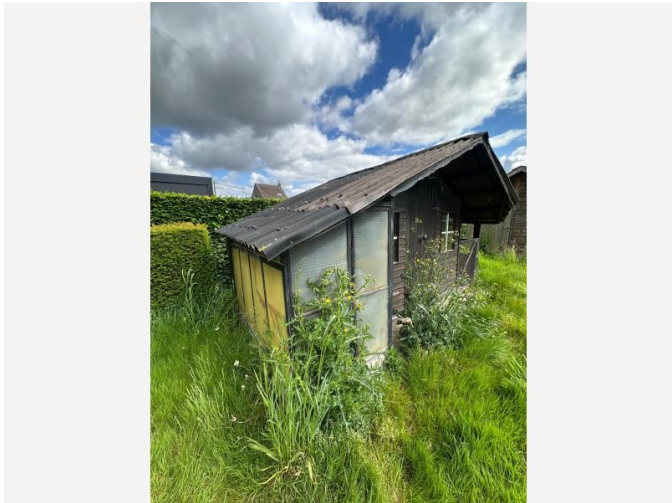
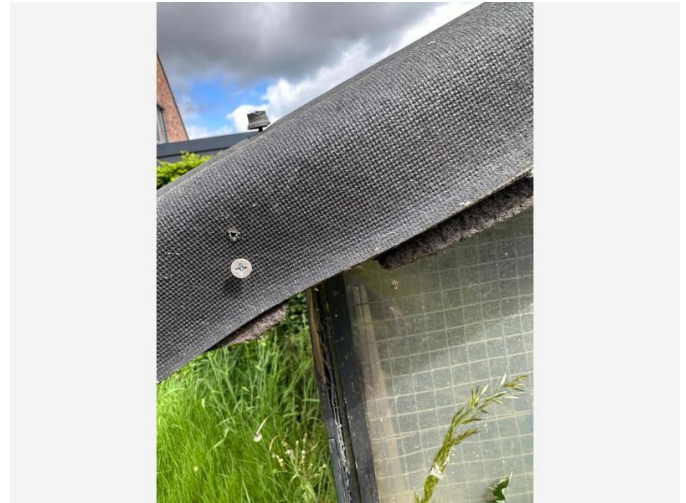
## Fiche 8: Golfplaten dak tuinhuis 1

Geen asbest

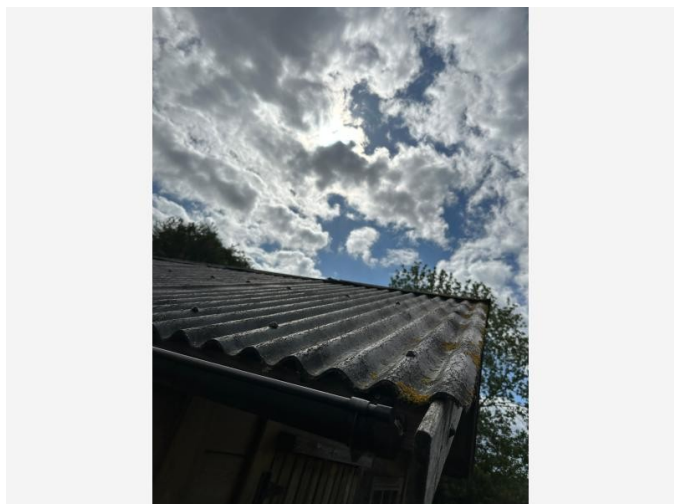
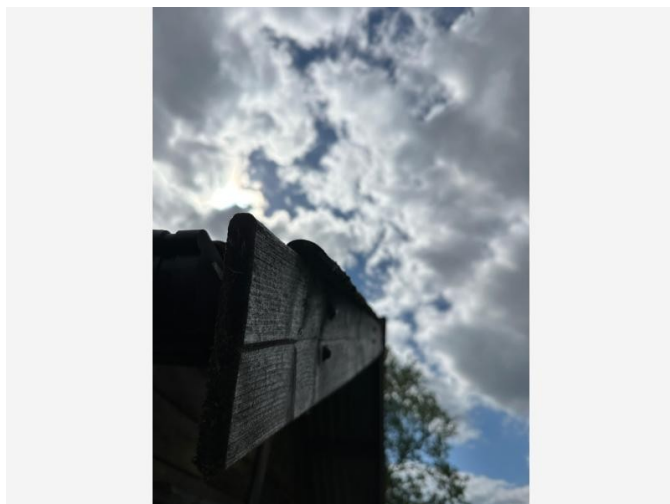
## Fiche 9: Golfplaten dak tuinhuis 2

Geen asbest
