# Asbestinventarisatattest

Kleibergstraat 58, 9660 Brakel

Attestnummer : 20260908-000522.000

## Zone 1: Woning

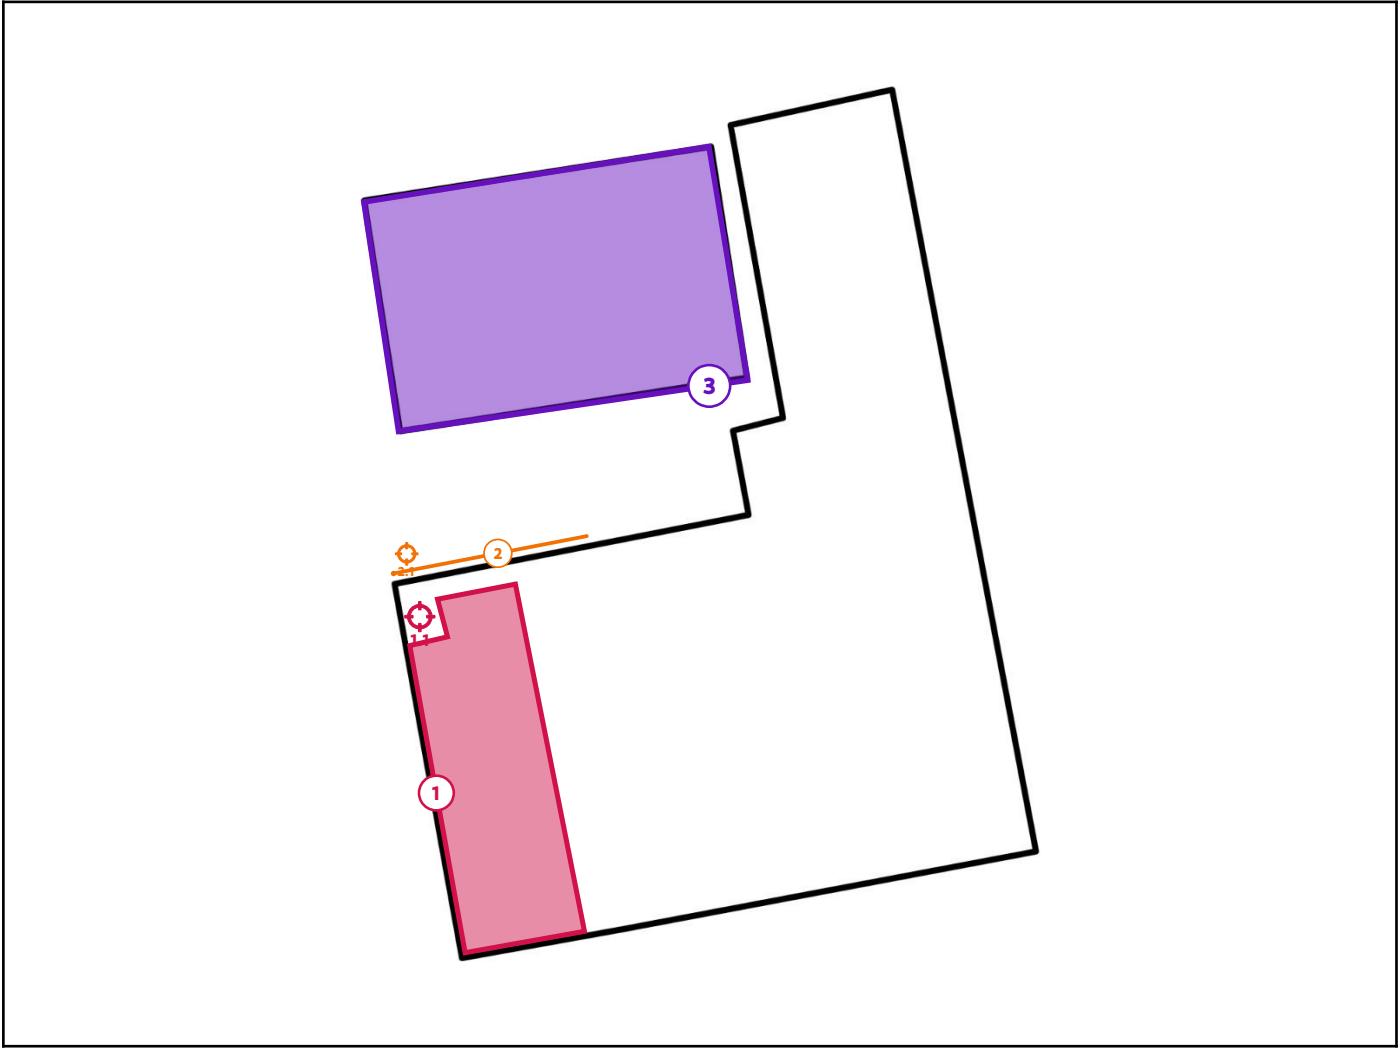
# Plan 1.5: Bovenaanzicht

| Beschrijving | Type | Actie |
|---|---|---|
| 1. Golfplaten dak | Asbestmateriaal | Dringend verwijderen |
| 2. Gevelleien | Asbestmateriaal | Verwijderen |

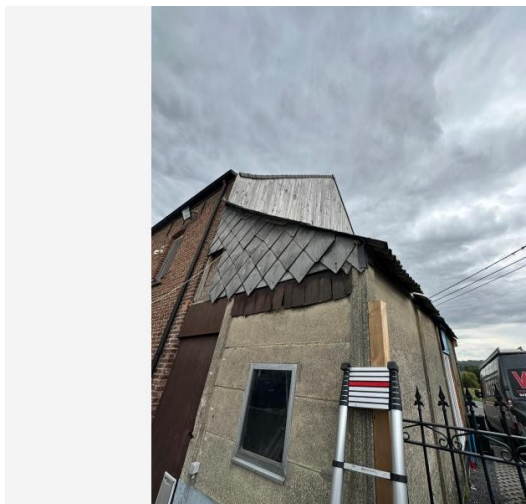
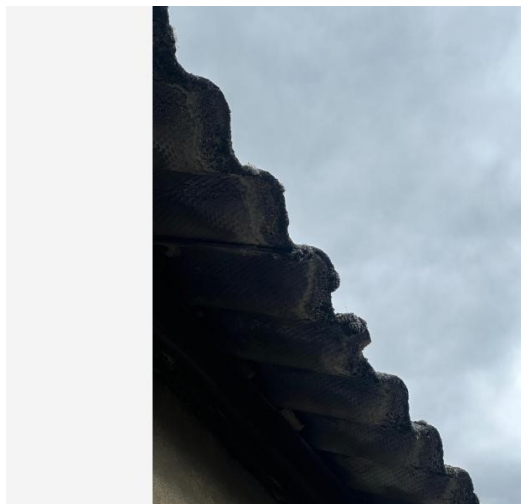
Overzichtsfoto

Detailfoto

**Dringend verwijderen**

| Eindbeoordeling materiaalrisico | Hoog materiaalrisico en/of hoge kans op vezelvrijgave |

| Gebondenheid | Categorie 1: hechtgebonden in oorsprong |
| Asbestsoort (vezeltype) | Crocidoliet aanwezig |
| Asbestconcentratie | Laag (< 50%) |
| Afschermingsgraad van het gehele materiaal | Geheel of deels vrij aan de binnenlucht, maar geen contact met binnenluchtstromen |
| Toestand van het materiaal | Matig beschadigd, matig verweerd |

| # | Type | Referentie | Resultaat |
|---|---|---|---|
| 1.1 | Puntmonster | GP | Chrysotiel, Crocidoliet |

| Beschrijving | Golfplaten dak |

- Zorg voor een veilig beheer. Vermijd het beschadigen van het asbestmateriaal. Controleer de toestand jaarlijks op wijzigingen.
- Verwijder dit asbestmateriaal zo snel mogelijk. Volg de toestand goed op.

- Eenvoudige handelingen: mag via doe-het-zelf of door werknemer(s) met opleidingsattest eenvoudige handelingen  
De toepassing mag zelf verwijderd worden onder de voorwaarden terug te vinden op:  
<https://ovam.vlaanderen.be/wie-mag-wat-verwijderen>

- Eenvoudige handelingen: enkel door erkend asbestverwijderaar  
Verwijderingsvoorschriften volgens Codex over het welzijn op het werk Art. VI.3-54.

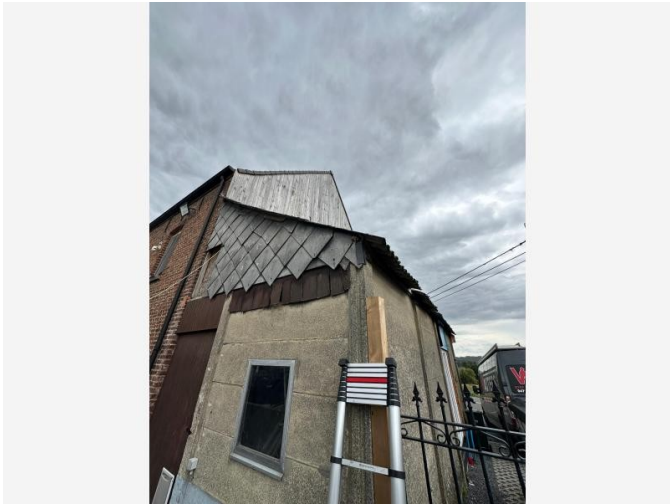
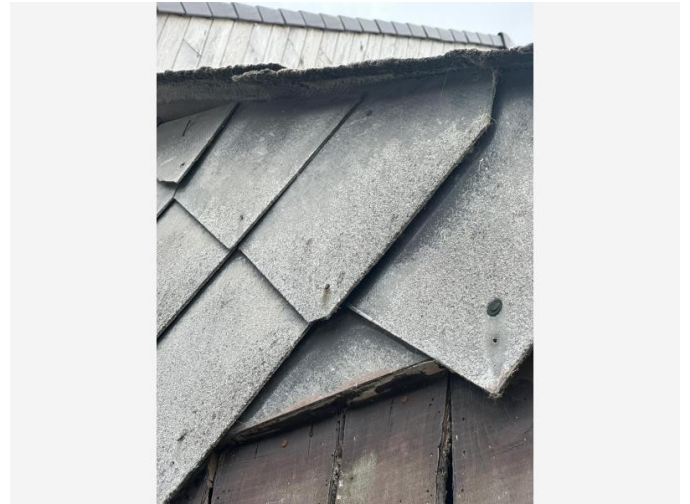
Overzichtsfoto

Detailfoto

Verwijderen

| Eindbeoordeling materiaalrisico | Verhoogd materiaalrisico en/of verhoogde kans op vezelvrijgave |

| Asbestsoort (vezeltype) | Alleen chrysotiel aanwezig |
| Afschermingsgraad van het gehele materiaal | Geheel of deels vrij aan de buitenlucht, maar geen contact met binnenlucht |
| Toestand van het materiaal | Matig beschadigd, matig verweerd |

| # | Type | Referentie | Resultaat |
|---|---|---|---|
| 2.1 | Puntmonster | LEI | Chrysotiel |

| Beschrijving | Gevelleien |

- Zorg voor een veilig beheer. Vermijd het beschadigen van het asbestmateriaal. Controleer de toestand jaarlijks op wijzigingen.
- Hemelwater dat afspoelt van asbestcement daken of gevels kan asbestdeeltjes bevatten. Gebruik het enkel voor gesloten circuits (bv. spoelen toiletten). Reinig na het vervangen van het dak of de gevel de dakgoten en regenwaterput of -ton om asbesthoudend sediment of slib te verwijderen

- Eenvoudige handelingen: mag via doe-het-zelf of door werknemer(s) met opleidingsattest eenvoudige handelingen  
De toepassing mag zelf verwijderd worden onder de voorwaarden terug te vinden op:  
<https://ovam.vlaanderen.be/wie-mag-wat-verwijderen>

- Eenvoudige handelingen: enkel door erkend asbestverwijderaar  
Verwijderingsvoorschriften volgens Codex over het welzijn op het werk Art. VI.3-54.

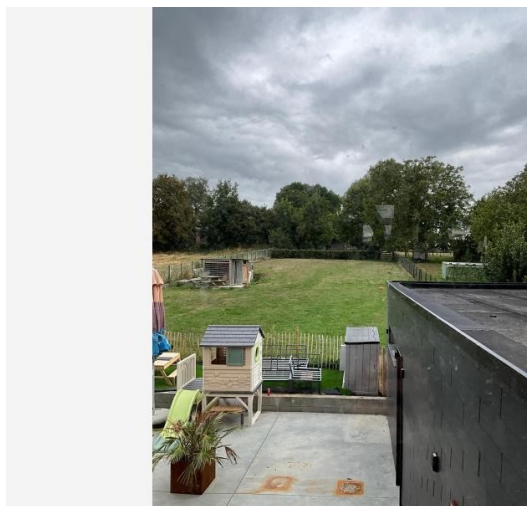
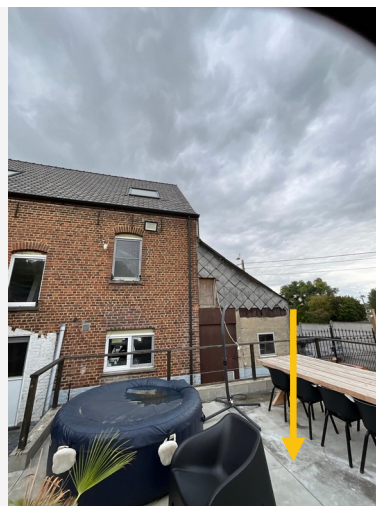
Het terras is niet-asbestverdacht.

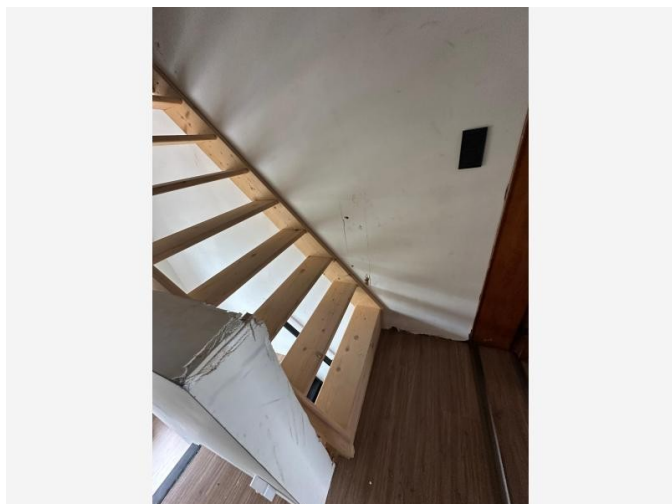
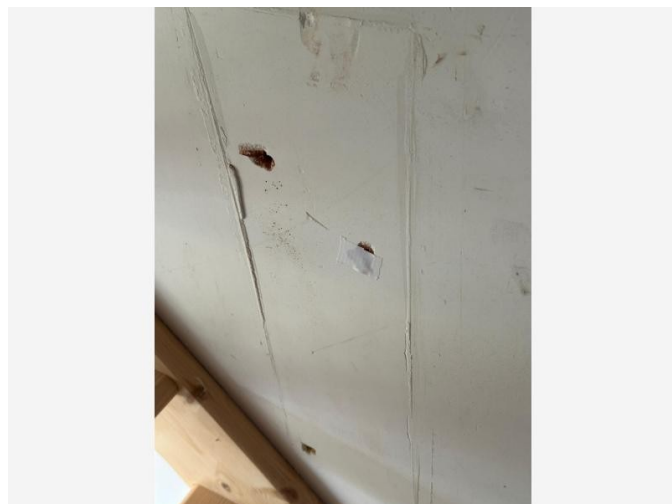
## Fiche 4: Pleisterwerk muren

Geen asbest

| # | Type | Referentie | Resultaat |
|---|---|---|---|
| 4.1 | Mengmonster | PLM | Geen asbest |

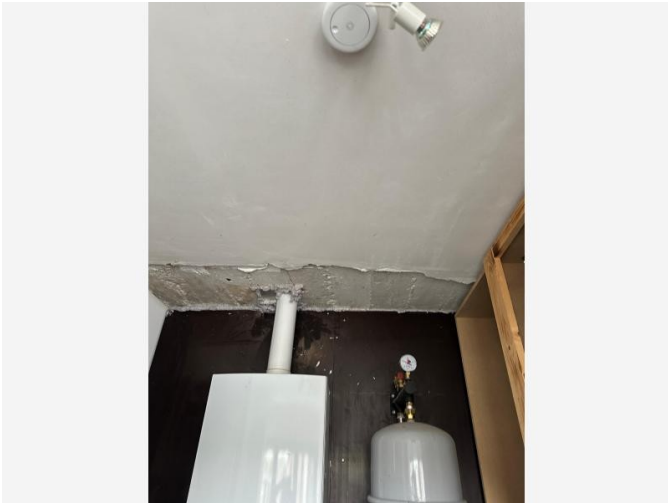
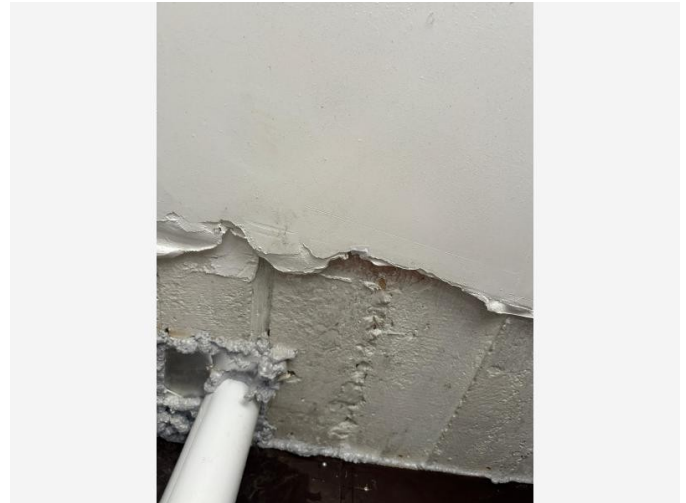
## Fiche 5: Pleisterwerk plafonds

Geen asbest

| # | Type | Referentie | Resultaat |
|---|---|---|---|
| 5.1 | Mengmonster | PLPL | Geen asbest |
