# Asbestinventarisatetest

Elenestraat 77, 9620 Zottegem

Attestnummer : 20260627-000010.000

**Niet-asbestveilig**

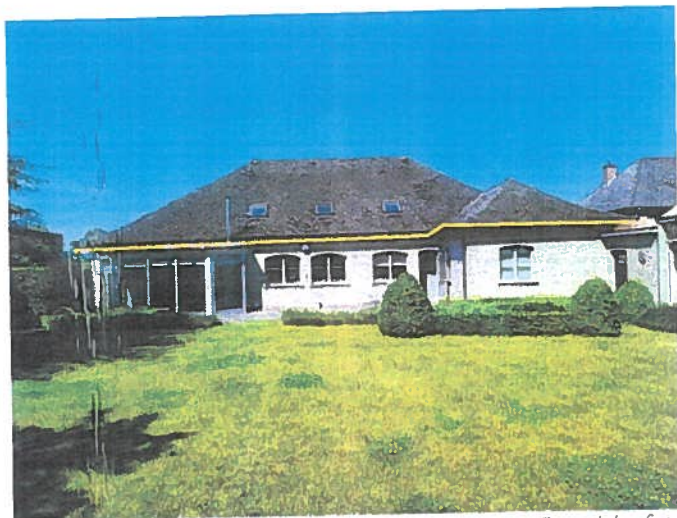
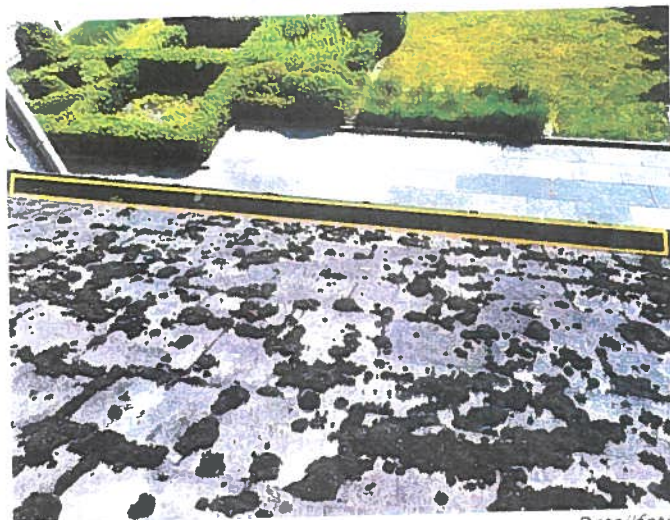
# Fiche 1: Afvalzone leien dak

Asbestmateriaal - afvalstof

Het asbestmateriaal valt onder de mijlpaal van 2040.

| Type afvalstof | Betreft resten (contaminatie) van verwerking of beschadiging |
| Type resten (contaminatie) | <ul style="list-style-type: none"><li>• Stof, deeltjes &lt; 4 mm, flinters, gruis (los, opliggend)</li><li>• Stof, deeltjes &lt; 4 mm, flinters, gruis (vermengd in materiaal)</li></ul> |
| Besmette materialen | <ul style="list-style-type: none"><li>• Organisch materiaal (mos, mest, vegetatie, ...)</li><li>• Sediment (dakgoot, afvoerbuis, regenwaterput, ...)</li></ul> |
| Bron van de resten | De leien op het hoofddak. |
| Gebondenheid resten | Niet hecht |
| Hoeveelheid (gewicht - aantal) | <ul style="list-style-type: none"><li>• 20,00 kg - 1 stuk</li></ul> |
| Opmerking | De leien genereren gecontamineerd water en slib in de dakgoten en afvoerbuizen. |

**Dringend verwijderen**

- Verwijder het asbestafval.

- Eenvoudige handelingen: mag via doe-het-zelf of door werknemer(s) met opleidingsattest eenvoudige handelingen  
Gecontamineerd slib mag verwijderd worden via doe-het-zelf of door een vakman.  
Afvoer naar een erkend verzamelaar afvalstoffen is aangewezen.  
Bescherm uzelf met minstens een P3 masker en wegwerphandschoenen.

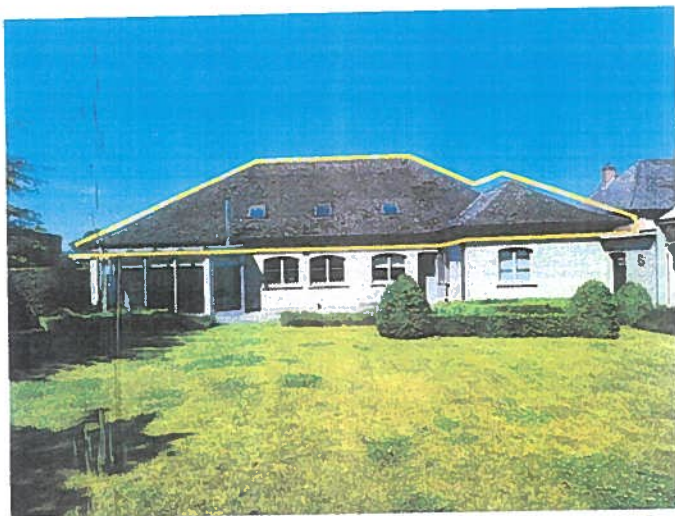
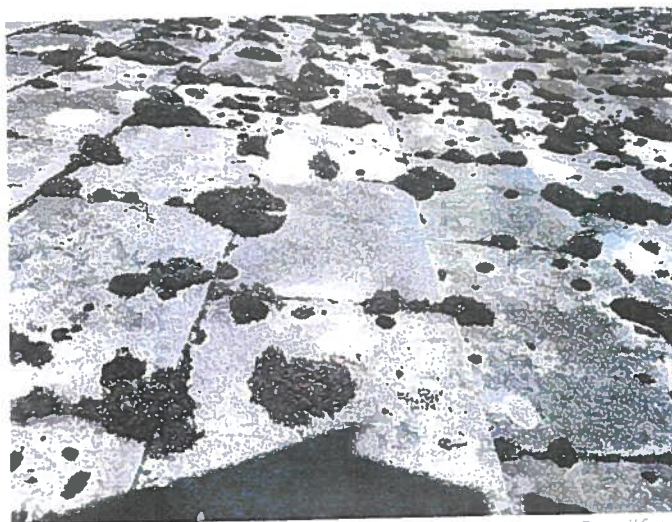
Het asbestmateriaal valt onder de mijlpaal van 2034.

| Eindbeoordeling materiaalisico | Verhoogd materiaalisico en/of verhoogde kans op vezelvrijgave |

| Gebondenheid | Categorie 1: hechtgebonden in oorsprong |
| Asbestsoort (vezeltype) | Alleen chrysotiel aanwezig |
| Asbestconcentratie | Laag (< 50%) |
| Afschermingsgraad van het gehele materiaal | Geheel of deels vrij aan de buitenlucht, maar geen contact met binnenlucht |
| Toestand van het materiaal | Matig beschadigd, matig verweerd |

| Beschrijving | Leien dak |
| Asbestmateriaal | Dak- en gevelbekleding - Lei, shingle |
| Hoeveelheid (oppervlakte - aantal) | • 275,00 m <sup>2</sup> - 1 stuk |
| Opmerking | <p>Zowel op het hoofddak als het dak boven de relaxruimte van het zwembad liggen asbesthoudende leien.</p> <p>De staalname gebeurde reeds vorig jaar bij een vrijblijvend onderzoek - monstercode is ELE-LE DA.</p> |

Verwijderen

- Zorg voor een veilig beheer. Vermijd het beschadigen van het asbestmateriaal. Controleer de toestand jaarlijks op wijzigingen.
- Verwijder dit asbestmateriaal zo snel mogelijk. Volg de toestand goed op.
- Hemelwater dat afspoelt van asbestcement daken of gevels kan asbestdeeltjes bevatten. Gebruik het enkel voor gesloten circuits (bv. spoelen toiletten). Reinig na het vervangen van het dak of de gevel de dakgoten en regenwaterput of -ton om asbesthoudend sediment of slib te verwijderen

- Eenvoudige handelingen: mag via doe-het-zelf of door werknemer(s) met opleidingsattest eenvoudige handelingen  
Hechtgebonden toepassing die verwijderd mag worden via doe-het-zelf of door een vakman. Dit enkel onder stricte voorwaarden.

Maak de leien los van de hechtingspunten en verwijder deze in hun geheel.

Fixeer of bevochtig eerst de hechtingspunten.

Na de verwijdering fixeert of bevochtigt u de leien in hun geheel.

Vermijd ten allen tijde stofvorming alsook gooien, breken en zagen. Gebruik geen apparatuur op hoge snelheid.

Breng de leien - dubbel verpakt met asbestlogo - naar het plaatselijke containerpark of een andere erkend inzamelaar van asbesttoepassingen.

Bescherm uzelf met minstens een P3-masker en handschoenen. Additioneel kan u ook een tyvek overall dragen en/of plastic overtrekhoezen voor het schoeisel. Reinig achteraf grondig de kledij.

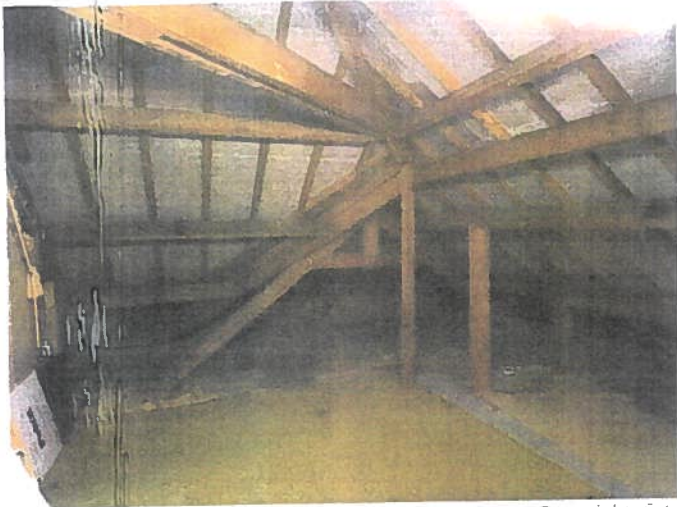
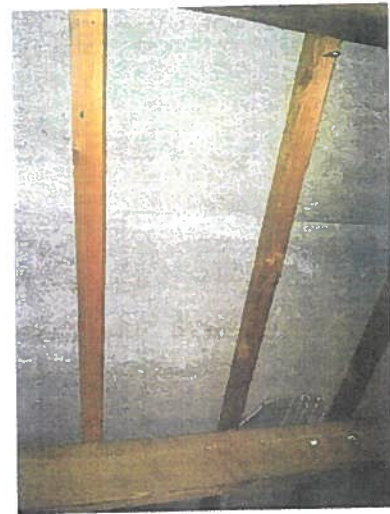
## Fiche 3: Onderdak hoofddak

Asbestmateriaal

Het asbestmateriaal valt onder de mijlpaal van 2040.

| Eindbeoordeling materiaalrisico | Laag materiaalrisico en/of verlaagde kans op vezelvrijgave |

| Afschermingsgraad van het gehele materiaal | Geheel of deels vrij aan de binnenlucht, maar geen contact met binnenluchtstromen |
| Toestand van het materiaal | Licht beschadigd, licht verweerd. Intacte calciumsilicaatplaat of materiaal met categorie 3-gebondenheid |

| Beschrijving | Onderdak hoofddak |
| Asbestmateriaal | Plaat, paneel, tablet - Type Menuiserite |
| Hoeveelheid (oppervlakte - dikte - aantal) | <ul style="list-style-type: none"> <li>• 275,00 m<sup>2</sup> - 1,00 cm - 1 stuk</li> </ul> |
| Eenvoudig bereikbaar | <p>Nee</p> <ul style="list-style-type: none"> <li>• Het asbestmateriaal is bedekt (uitgezonderd laag verf, coating, behang, kunststof, textiel) en het wegnemen van het bedekkende materiaal kan niet zonder het bedekkende materiaal te beschadigen.</li> </ul> |
| Opmerking | De staalname van het onderdak gebeurde reeds vorig jaar bij een vrijblijvend onderzoek - monstercode is ELE-ME DA. |

Zorgvuldig beheren

- Zorg voor een veilig beheer. Vermijd het beschadigen van het asbestmateriaal. Controleer de toestand jaarlijks op wijzigingen.
- Sluit de ruimte luchtdicht af en vermijd het betreden van de ruimte.
- Zorg voor een veilig beheer en verwijder dit asbestmateriaal wanneer het bij werken eenvoudig bereikbaar wordt. Controleer de toestand jaarlijks op wijzigingen.

- Eenvoudige handelingen: mag via doe-het-zelf of door werknemer(s) met opleidingsattest eenvoudige handelingen  
Hechtgebonden toepassing die verwijderd mag worden via doe-het-zelf of door een vakman. Dit enkel onder stricte voorwaarden.

- Vermijd in afwachting het betreden van de zolderruimte.

Maak de cementplaten los van de hechtingspunten en verwijder deze in hun geheel.

Fixeer of bevochtig eerst de hechtingspunten.

Na de verwijdering fixeert of bevochtigt u de platen in hun geheel.

Vermijd ten allen tijde stofvorming alsook gooien, breken en zagen. Gebruik geen apparatuur op hoge snelheid.

Breng de onderdakplaten - dubbel verpakt met asbestlogo - naar het plaatselijke containerpark of een andere erkend inzamelaar van asbesttoepassingen.

Bescherm uzelf met minstens een P3-masker en handschoenen. Additioneel kan u ook een tyvek overall dragen en/of plastic overtrekhoezen voor het schoeisel. Reinig achteraf grondig de kledij.

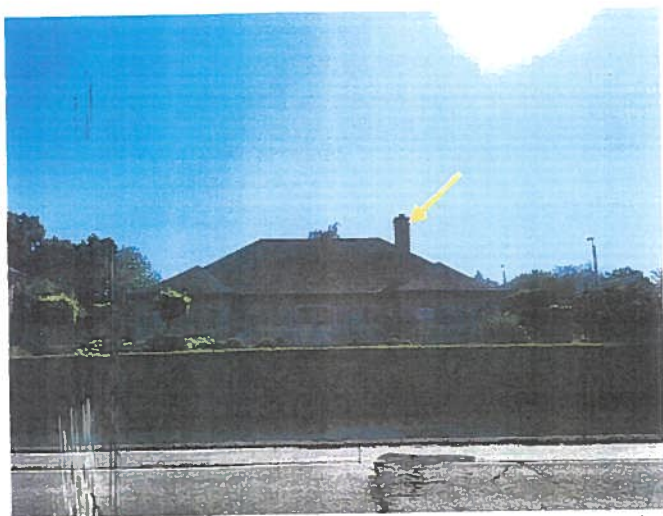
**Reden:** Het te onderzoeken materiaal situeert zich hoger dan 3,50 m te rekenen vanaf een veilige ondergrond

**Uitleg van de asbestdeskundige:** De binnenkant van de schoorstenen kon niet geïnspecteerd worden wegens hoger dan 3,5m van de begane grond.

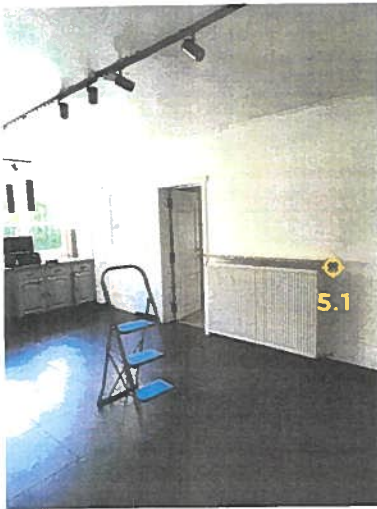
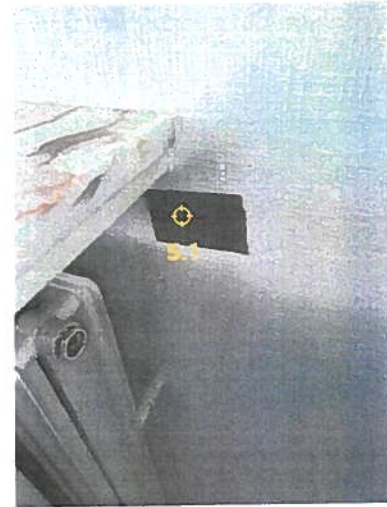
## Fiche 5: Pleisterwerk muren

Geen asbest

| # | Type | Referentie | Resultaat |
|---|---|---|---|
| 5.1 | Mengmonster | ELE-PLM | Geen asbest |

| Opmerking | Op het verdiep zijn er enkel valse wanden.<br><br>In de traphallen en cv ruimte is er geen pleisterwerk muren - zo ook in de kelder en de aanbouw. |

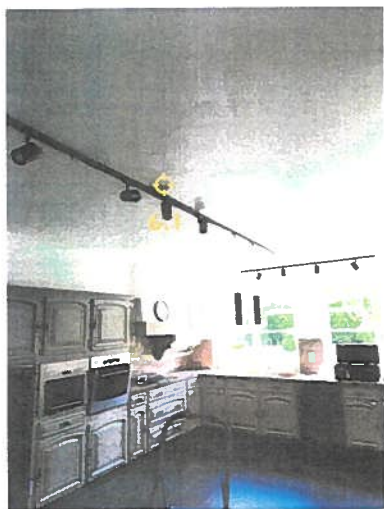
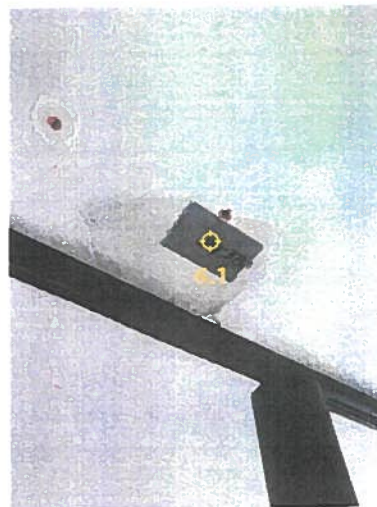
## Fiche 6: Pleisterwerk plafond

Geen asbest

| # | Type | Referentie | Resultaat |
|---|---|---|---|
| 6.1 | Mengmonster | ELE-PLP | Geen asbest |

| Opmerking | Op het verdiep zijn er enkel valse plafonds - zo ook in de kelder.<br>In de traphallen en cv ruimte is er geen pleisterwerk plafond<br>Ook in de aanbouw zijn de plafonds niet bepleisterd. |

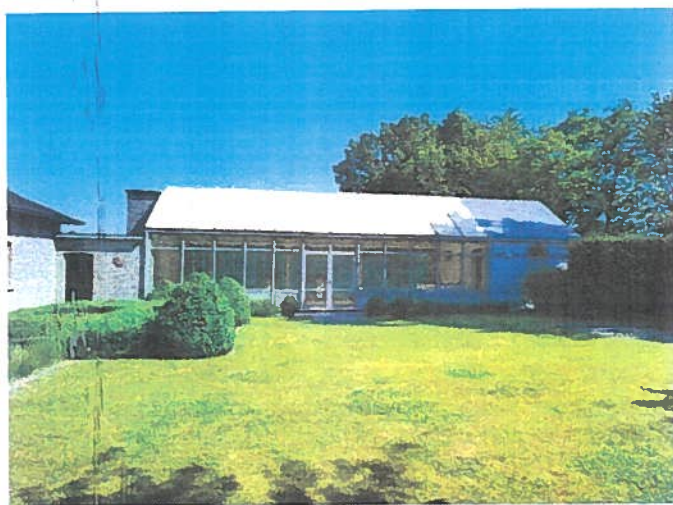
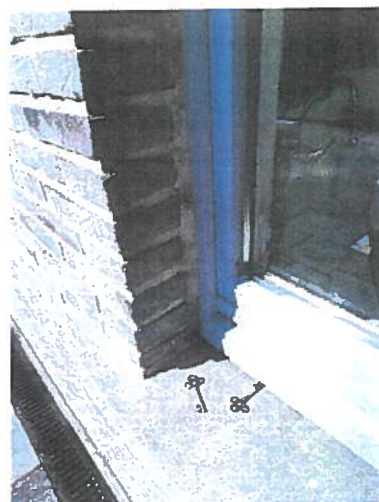
### Fiche 7: Mastiek ramen en deuren

| Beschrijving | Notitie | Terug te vinden op plannen |
|---|---|---|
| Fiche 7: Mastiek ramen en deuren | Alle ramen en deuren zijn gesiliconeerd. | - |

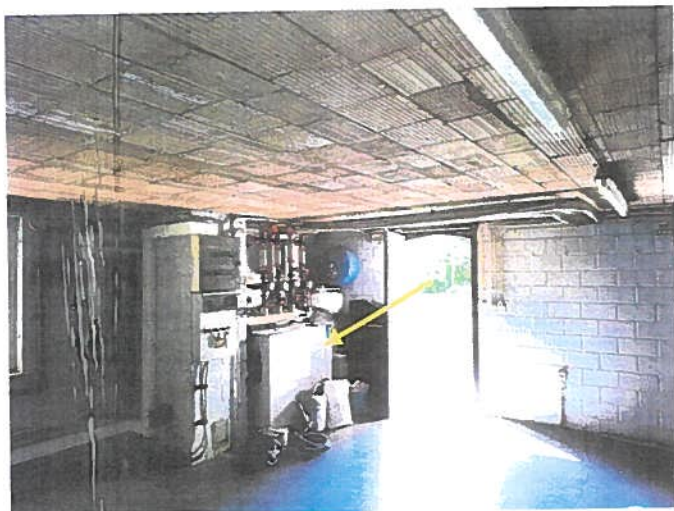
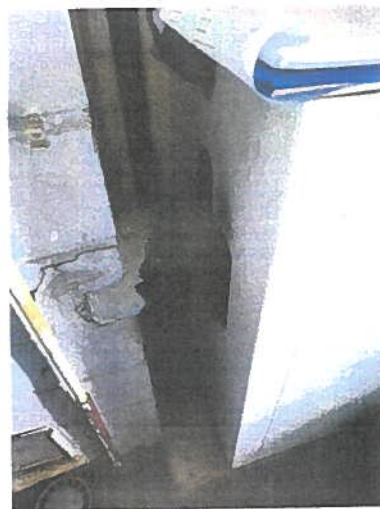
## Fiche 8: Materialen stookketel

| Beschrijving | Notitie | Terug te vinden op plannen |
|---|---|---|
| Fiche 8: Materialen stookketel | De CV ketel dateert van 2003 en is volledig omkast. | Plan 1.4: Gelijkvloers plan |

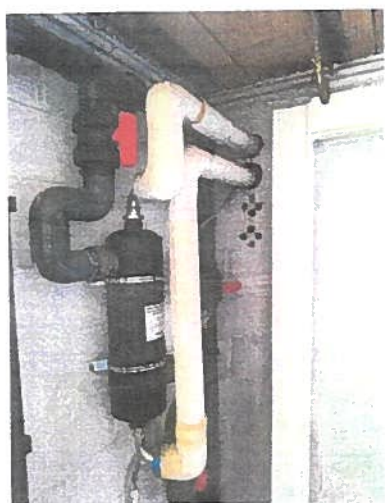
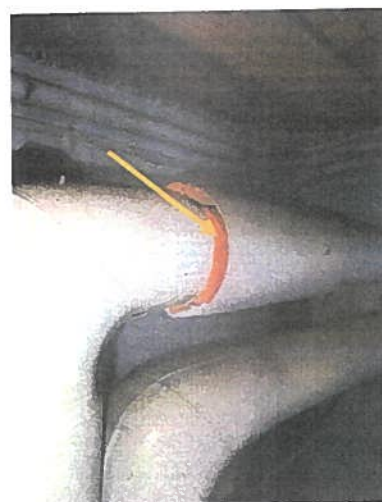
## Fiche 9: Leidingisolatie

| Beschrijving | Notitie | Terug te vinden op plannen |
|---|---|---|
| Fiche 9: Leidingisolatie | <p>Er werd leidingisolatie waargenomen die grotendeels omhuld is met een harde plastic.</p> <p>Op sommige plaatsen kon worden vastgesteld dat er zich isolatie uit kunstof bevindt onder de plastic.</p> <p>Dit doet echter geen uitspraak over de ganse lengte van de leidingisolatie.</p> | - |

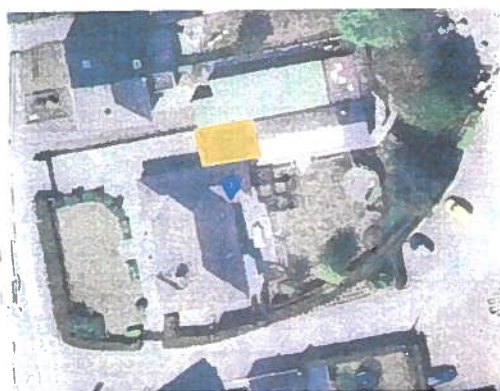
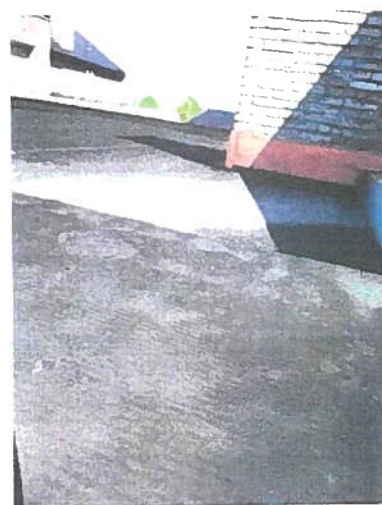
## Fiche 10: Dakbedekking plat dak garage

| Beschrijving | Notitie | Terug te vinden op plannen |
|---|---|---|
| Fiche 10: Dakbedekking plat dak garage | <p>De toplaag van de dakbedekking van het plat dak is rubber.</p> <p>Onderliggende lagen kunnen echter wel asbesthoudend zijn.</p> <p>Staalname is noodzakelijk om deze lagen uit te sluiten als asbesthoudend.</p> | Plan 1.2: Woning dakplan |
