# Asbestinventarisatetest

Botermelkstraat 60, 9500 Geraardsbergen

Attestnummer : 20260930-000241.000

**Asbestveilig** (maar niet asbestvrij)

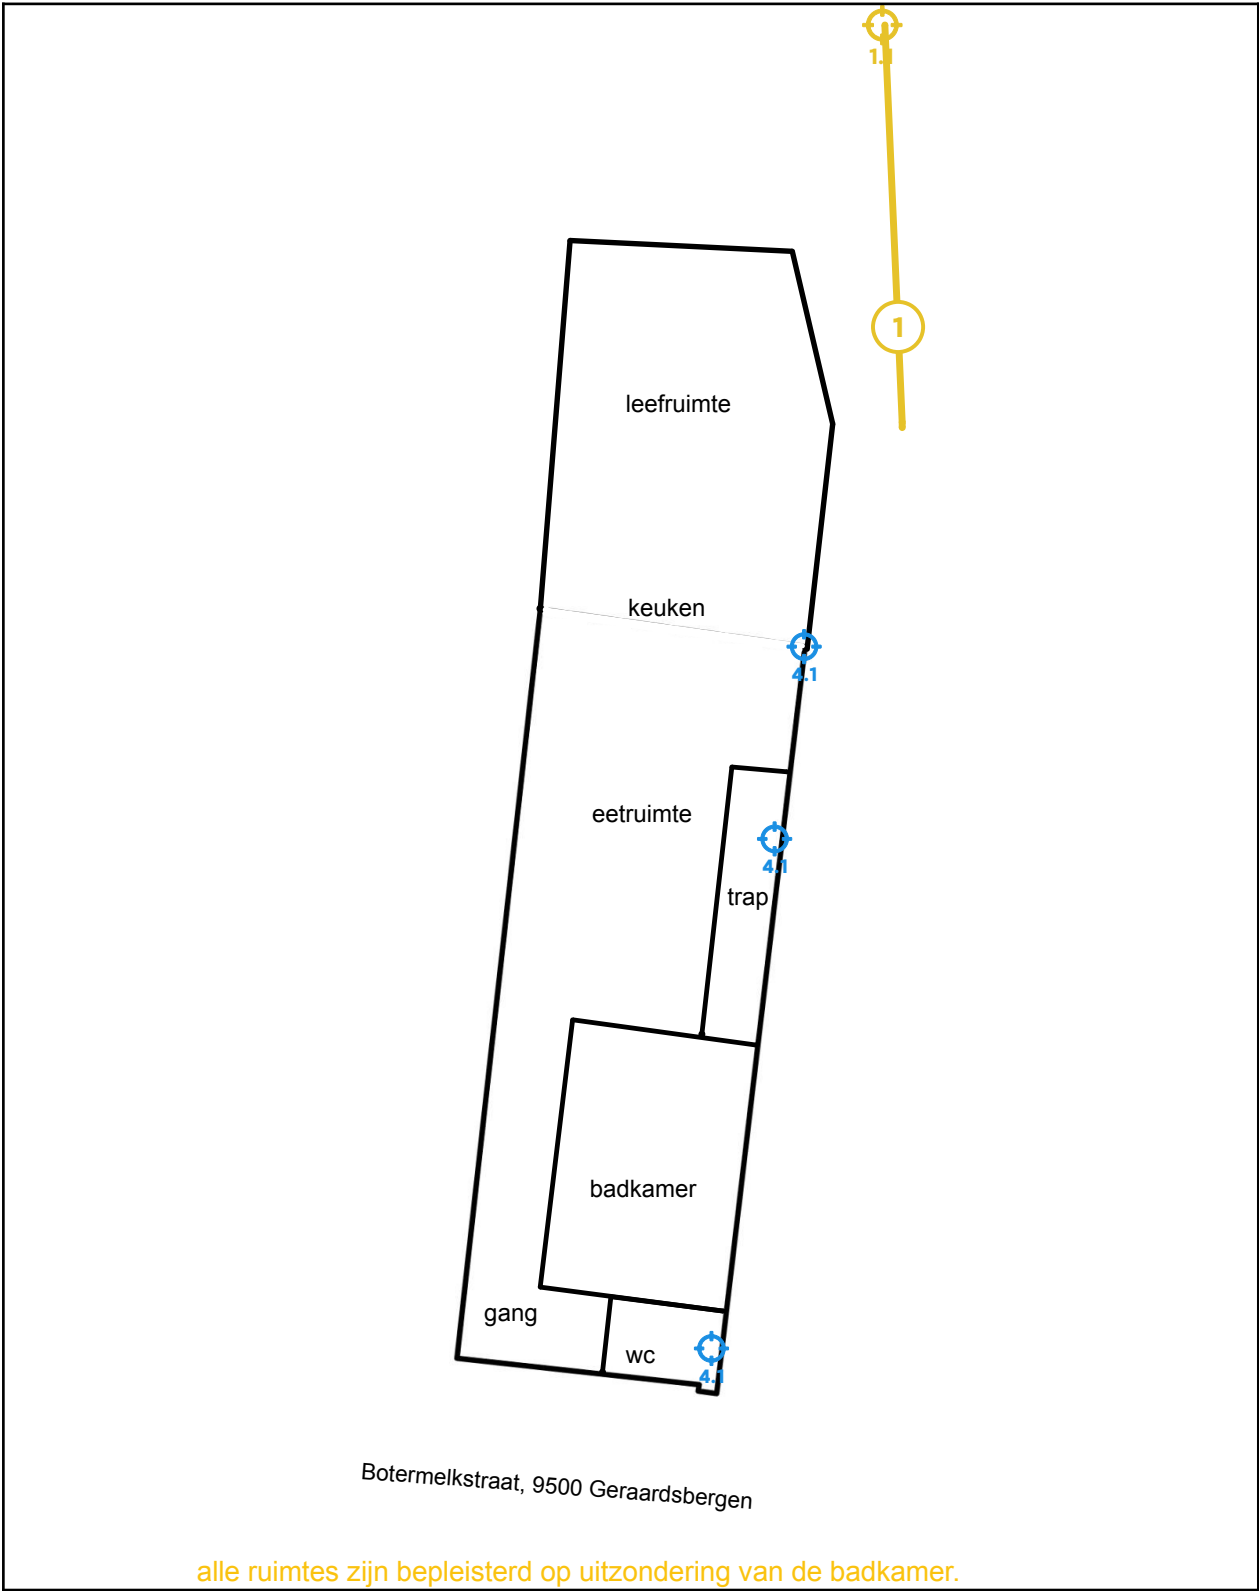
# Plan 1.2: GLV

| 1. Deksteen tuinmuur | Asbestmateriaal | Zorgvuldig beheren |

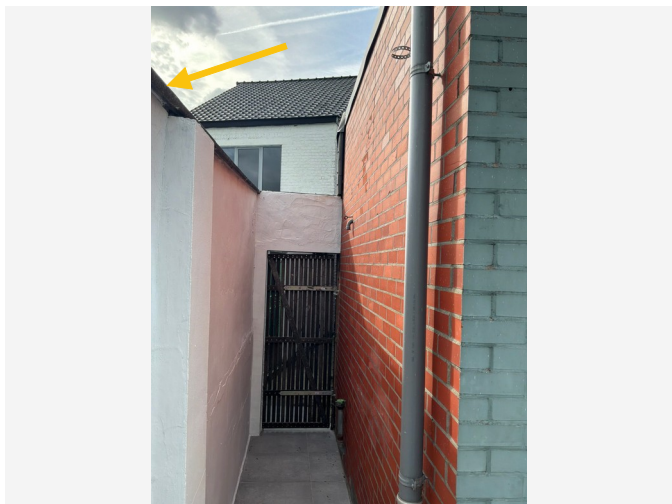
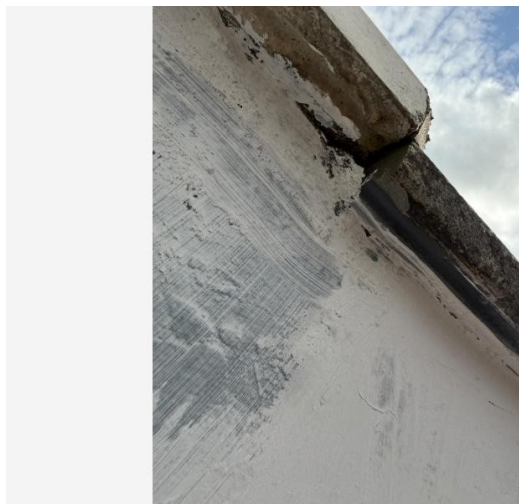
Overzichtsfoto

Detailfoto

Het asbestmateriaal valt onder de mijlpaal van 2040.

| Eindbeoordeling materiaalarisico | Laag materiaalarisico en/of verlaagde kans op vezelvrijgave |

| Gebondenheid | Categorie 1: hechtgebonden in oorsprong |
| Asbestsoort (vezeltype) | Alleen chrysotiel aanwezig |
| Asbestconcentratie | Laag (< 50%) |
| Afschermingsgraad van het gehele materiaal | Geheel of deels vrij aan de buitenlucht, maar geen contact met binnenlucht |
| Toestand van het materiaal | Licht beschadigd, licht verweerd. Intacte calciumsilicaatplaat of materiaal met categorie 3-gebondenheid |

| # | Type | Referentie | Resultaat |
|---|---|---|---|
| 1.1 | Puntmonster | A4 | Chrysotiel |

| Beschrijving | Deksteen tuinmuur |
| Asbestmateriaal | Deksteen, muurkap - Hol |

- Zorg voor een veilig beheer. Vermijd het beschadigen van het asbestmateriaal. Controleer de toestand jaarlijks op wijzigingen.

- Eenvoudige handelingen: mag via doe-het-zelf of door werknemer(s) met opleidingsattest eenvoudige handelingen  
Deze toepassing kan door een aannemer die over een opleidingsattest eenvoudige handelingen beschikt of door een particulier (doe-het-zelf), verwijderd worden indien er geen verhoogd risico op vrijgave van asbestvezels (max. concentratie 0,01 vezels/cm<sup>3</sup> - CODEX Art. VI.3-54) ontstaat en de toepassing voorafgaand wordt gefixeerd/bevochtigd; de individuele elementen zonder machinale werktuigen (boormachine, slijpschijf, hogedrukreiniger,...) en zonder breken of gooien een voor een losgemaakt worden; en ten slotte dubbel en luchtdicht verpakt weggevoerd worden naar een erkend afvalpunt (recyclagepark).

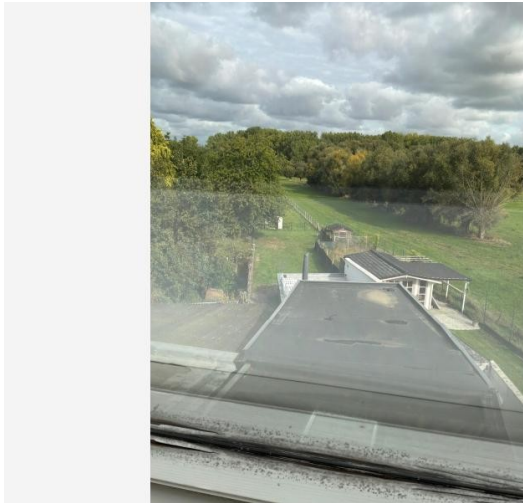
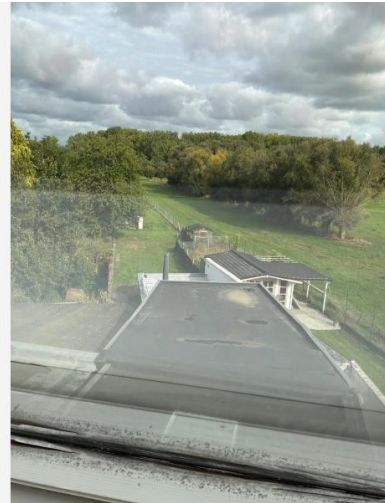
### Informatie over een materiaal dat de asbestdeskundige niet meer kan waarnemen of vaststellen

| Basis voor advies | Beoordeling op basis van expertise met een vaststelling door de asbestdeskundige. |

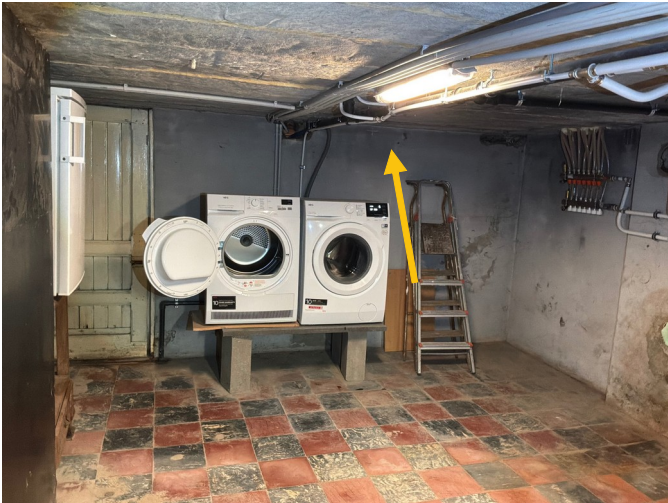
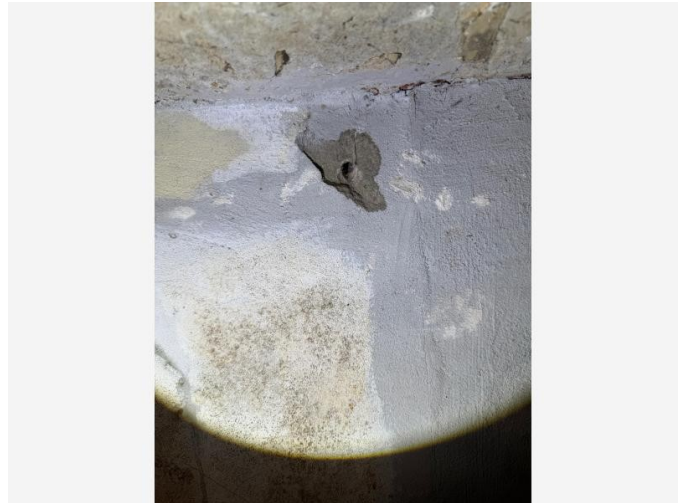
## Fiche 3: Cementen smeerlaag binnen

Geen asbest

| # | Type | Referentie | Resultaat |
|---|---|---|---|
| 3.1 | Mengmonster | A3 | Geen asbest |

| Beschrijving | Cementen smeerlaag binnen |

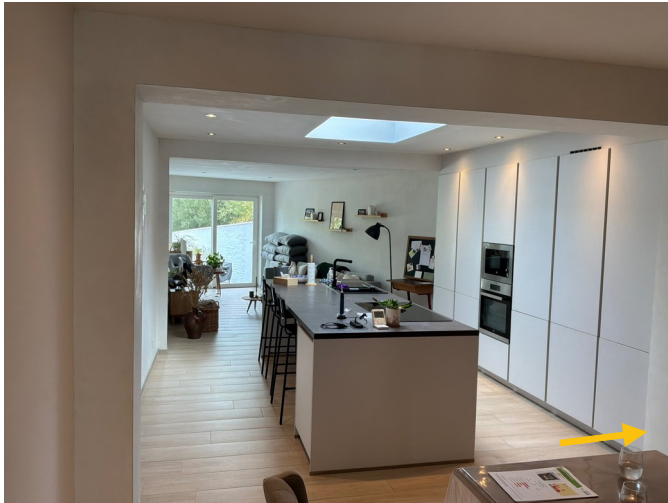
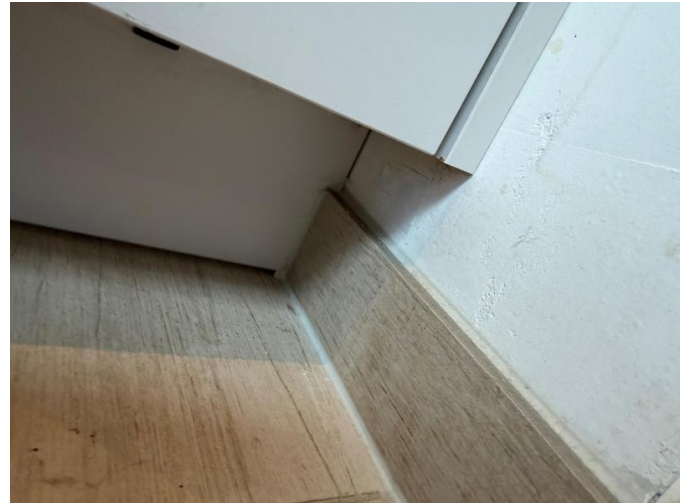
## Fiche 4: 'Pleisterwerk wanden

Geen asbest

| # | Type | Referentie | Resultaat |
|---|---|---|---|
| 4.1 | Mengmonster | A1 | Geen asbest |

| Beschrijving | 'Pleisterwerk wanden |

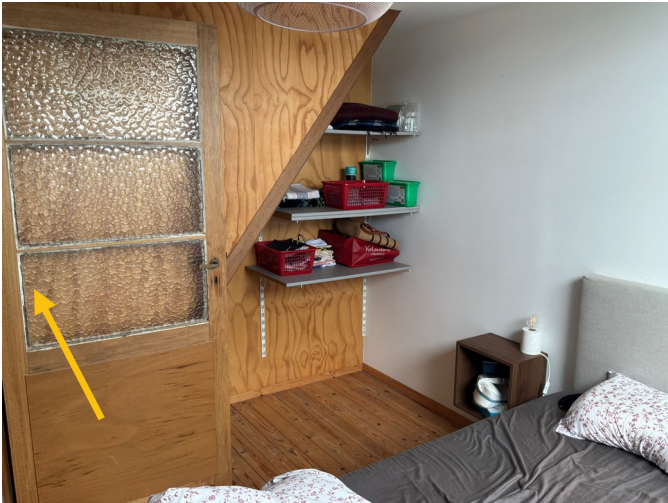
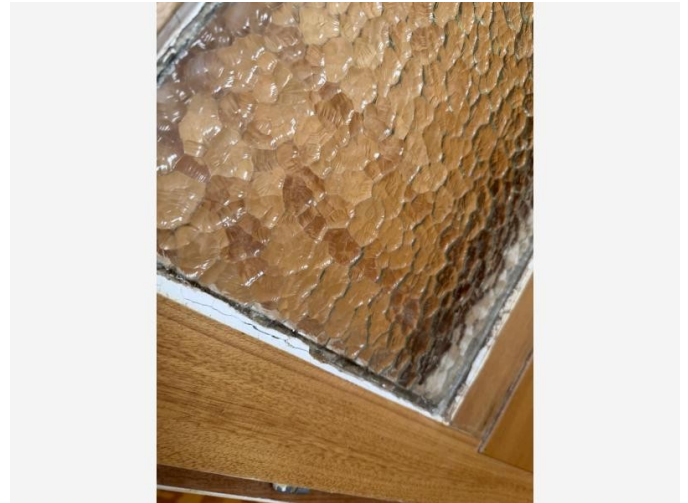
## Fiche 5: Mastiek slaapkamerdeur

Geen asbest

| # | Type | Referentie | Resultaat |
|---|---|---|---|
| 5.1 | Puntmonster | A2 | Geen asbest |

| Beschrijving | Mastiek slaapkamerdeur |

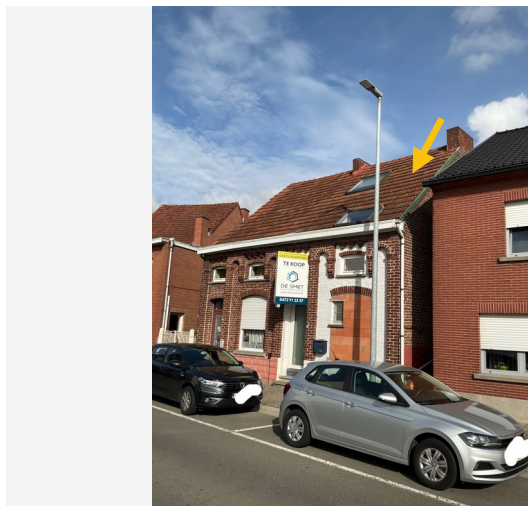
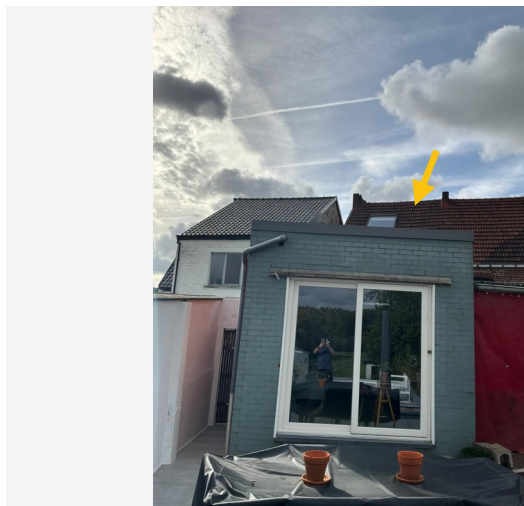
### Fiche 6: Dakbedekking bestaande uit pannen (niet verdacht)

| Beschrijving | Notitie | Terug te vinden op plannen |
|---|---|---|
| Fiche 6: Dakbedekking bestaande uit pannen (niet verdacht) | De dakbedekking is niet-asbestverdacht. | - |

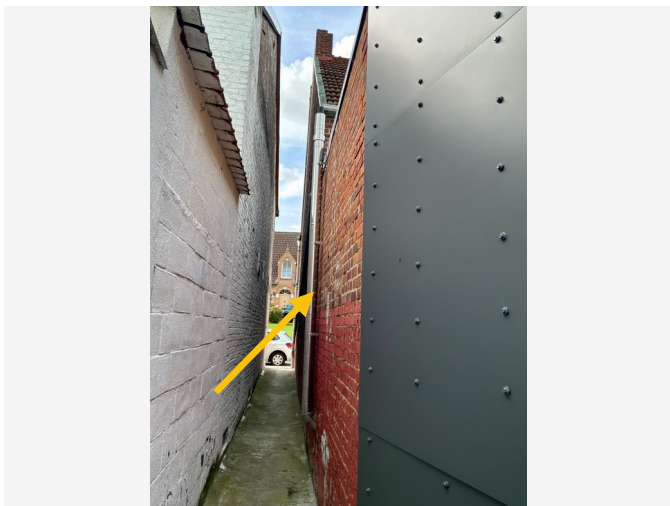
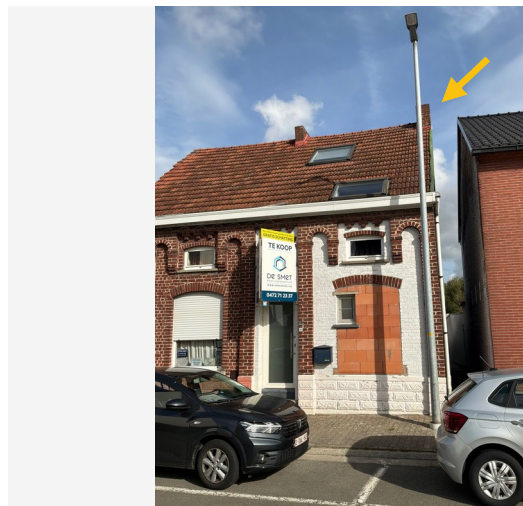
## Fiche 7: Rookgaskanaal (niet verdacht)

| Beschrijving | Notitie | Terug te vinden op plannen |
|---|---|---|
| Fiche 7: Rookgaskanaal (niet verdacht) | Het rookgaskanaal is niet-asbestverdacht. | - |

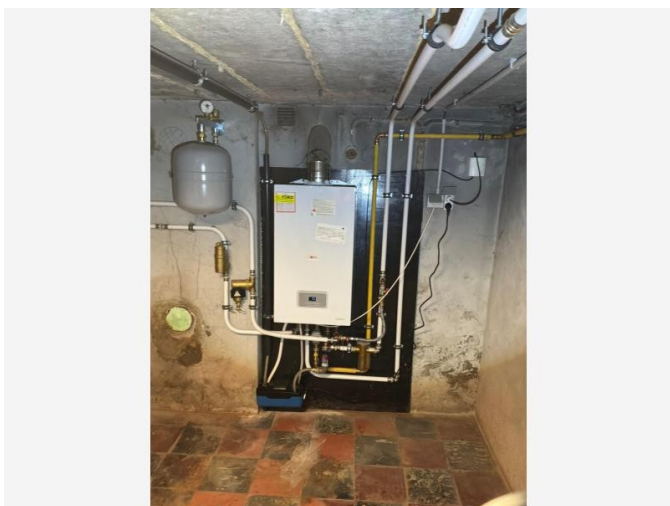
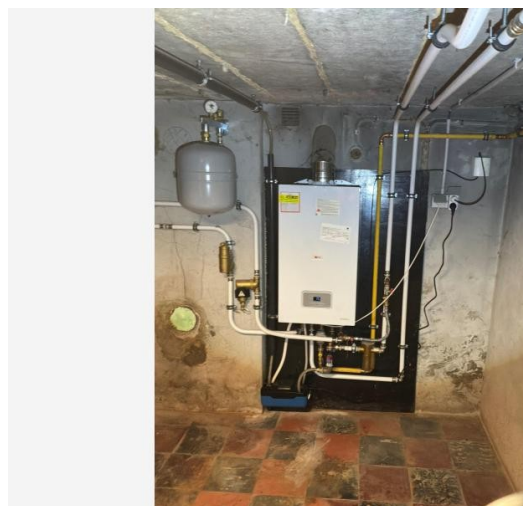
## Fiche 8: CV-ketel (niet verdacht)

| Beschrijving | Notitie | Terug te vinden op plannen |
|---|---|---|
| Fiche 8: CV-ketel (niet verdacht) | De CV-ketel (dichtingen, isolerend materiaal) is niet asbestverdacht. | - |

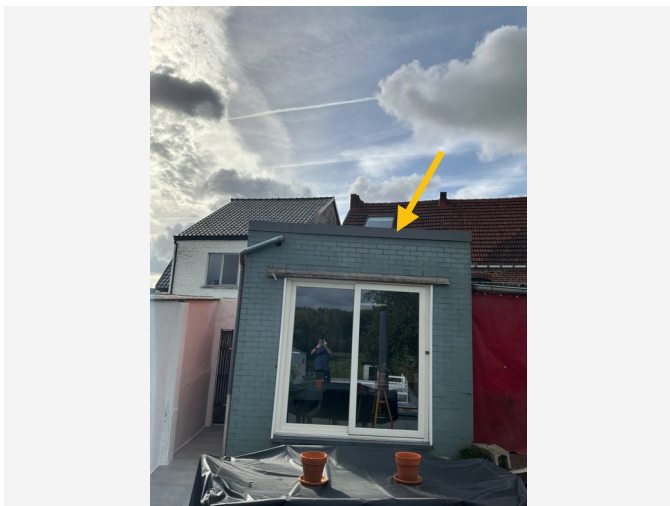
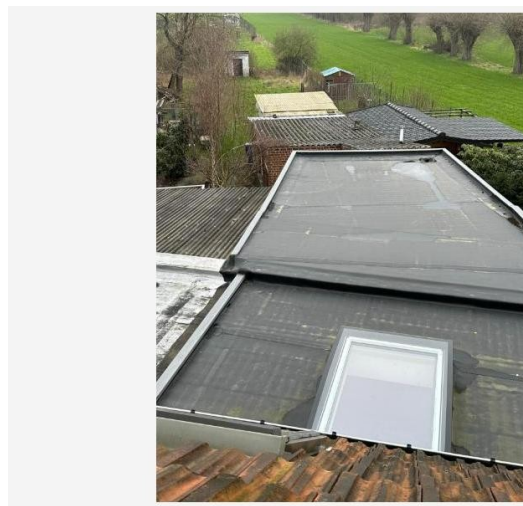
## Fiche 9: Dakbedekking plat dak (niet verdacht)

| Beschrijving | Notitie | Terug te vinden op plannen |
|---|---|---|
| Fiche 9: Dakbedekking plat dak (niet verdacht) | De dakbedekking is niet asbestverdacht (zie google earth). Het is niet uitgesloten dat de huidige dakbedekking werd gelegd op bestaande, mogelijk asbestverdachte roofing. Bij werken, laat dit controleren. | - |
