# Asbestinventarisatetest

Groenstraat 43, 1570 Pajottegem

Attestnummer : 20261007-000534.000

**Niet-asbestveilig**

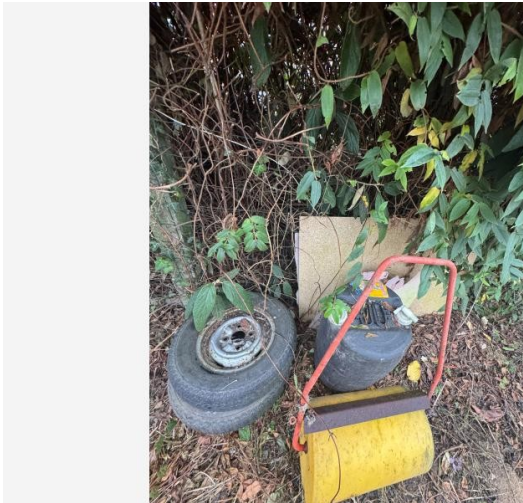
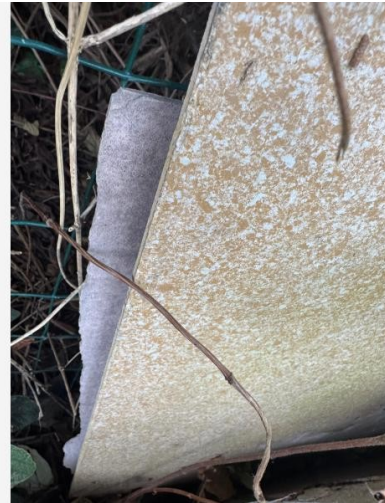
| Beschrijving | Afval (vlakke platen) |
| Type afvalstof | Betreft stock-voorraad of gedemonteerde asbestmaterialen |
| Aanwezige resten | Vlakke plaat |
| Hoeveelheid (gewicht - aantal) | <ul style="list-style-type: none"><li>• 4,00 kg - 1 stuk</li></ul> |

**Dringend verwijderen**

- Verwijder het asbestafval.

- Eenvoudige handelingen: mag via doe-het-zelf of door werknemer(s) met opleidingsattest eenvoudige handelingen  
Deze toepassing kan door een aannemer die over een opleidingsattest eenvoudige handelingen beschikt of door een particulier (doe-het-zelf), verwijderd worden indien er geen verhoogd risico op vrijgave van asbestvezels (max. concentratie 0,01 vezels/cm<sup>3</sup> - CODEX Art. VI.3-54) ontstaat en de toepassing voorafgaand wordt gefixeerd/bevochtigd; de individuele elementen zonder machinale werktuigen (boormachine, slijpschijf, hogedrukreiniger,...) en zonder breken of gooien een voor een losgemaakt worden; en ten slotte dubbel en luchtdicht verpakt weggevoerd worden naar een erkend afvalpunt (recyclagepark).

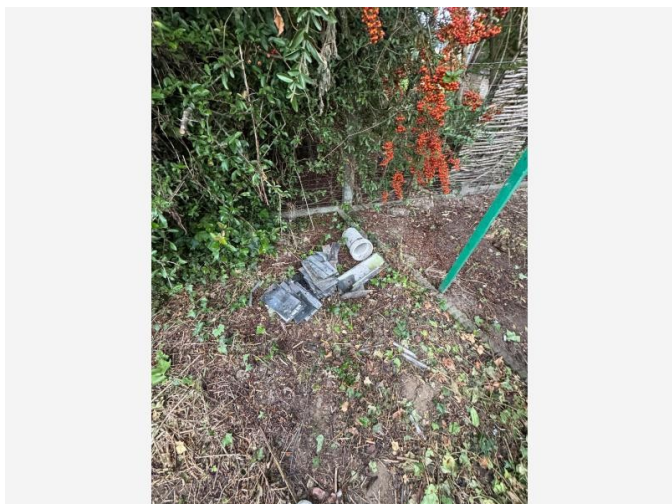
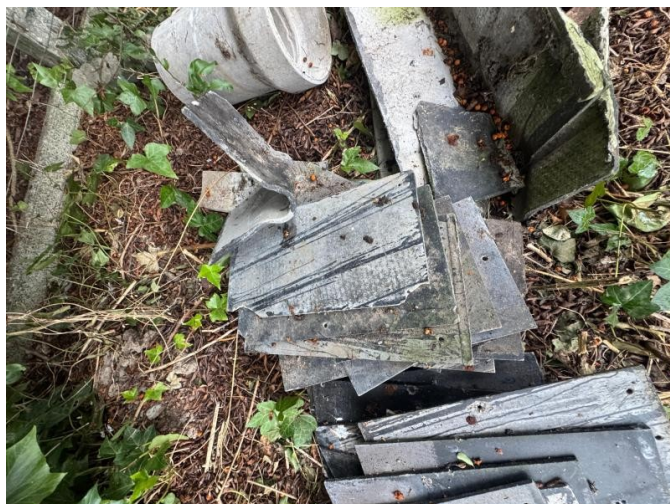
| Beschrijving | Afval (reserve leien) |
| Aanwezige resten | reserve leien |
| Hoeveelheid (gewicht - aantal) | <ul style="list-style-type: none"><li>30,00 kg - 1 stuk</li></ul> |

**Dringend verwijderen**

- Verwijder het asbestafval.

- Eenvoudige handelingen: mag via doe-het-zelf of door werknemer(s) met opleidingsattest eenvoudige handelingen  
Deze toepassing kan door een aannemer die over een opleidingsattest eenvoudige handelingen beschikt of door een particulier (doe-het-zelf), verwijderd worden indien er geen verhoogd risico op vrijgave van asbestvezels (max. concentratie 0,01 vezels/cm<sup>3</sup> - CODEX Art. VI.3-54) ontstaat en de toepassing voorafgaand wordt gefixeerd/bevochtigd; de individuele elementen zonder machinale werktuigen (boormachine, slijpschijf, hogedrukreiniger,...) en zonder breken of gooien een voor een losgemaakt worden; en ten slotte dubbel en luchtdicht verpakt weggevoerd worden naar een erkend afvalpunt (recyclagepark).

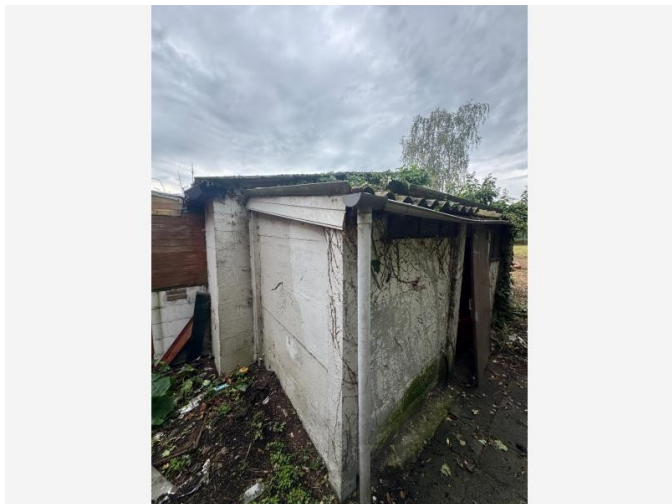
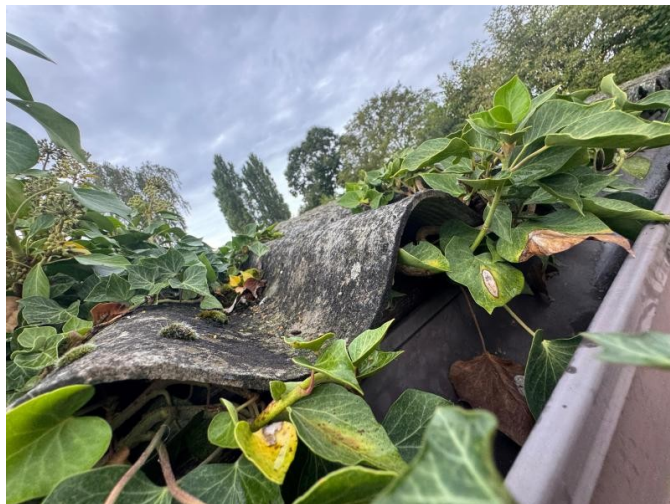
| Beschrijving | Mos/sediment in de dakgoot |
| Type resten (contaminatie) | <ul style="list-style-type: none"> <li>• Stof, deeltjes &lt; 4 mm, flinters, gruis (los, opliggend)</li> <li>• Stof, deeltjes &lt; 4 mm, flinters, gruis (vermengd in materiaal)</li> </ul> |
| Bron van de resten | Asbesthoudend dak |
| Hoeveelheid (gewicht - aantal) | <ul style="list-style-type: none"> <li>• 2,00 kg - 1 stuk</li> </ul> |

**Dringend verwijderen**

- Verwijder het asbestafval.

- Eenvoudige handelingen: mag via doe-het-zelf of door werknemer(s) met opleidingsattest eenvoudige handelingen  
Verwijder het afval via het riool.

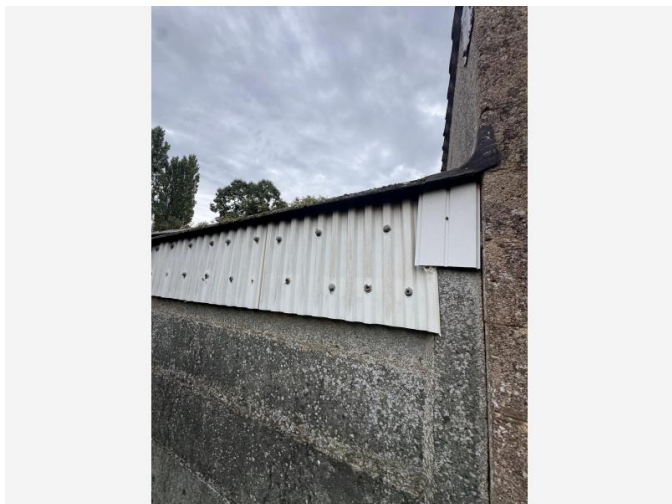
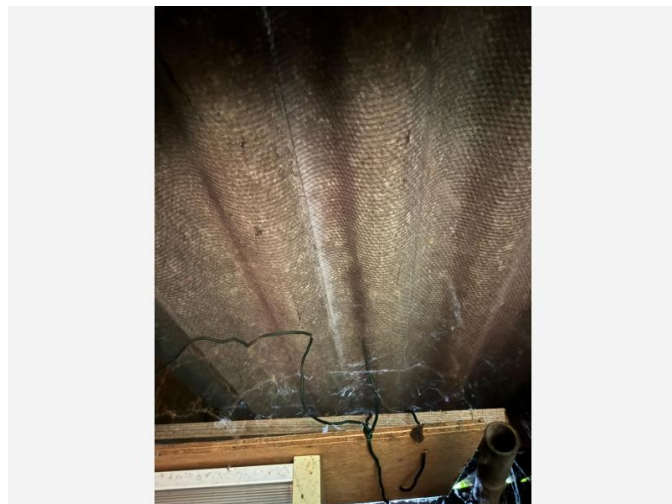
Het is verboden dak- en gevelbekleding van asbestcement te reinigen of te ontmossen. (Bron: Materialendecreet Art. 33/1. par1, par2 + Artikel 33/2)

**Dringend verwijderen**

- Verwijder dit asbestmateriaal zo snel mogelijk. Volg de toestand goed op.
- Hemelwater dat afspoelt van asbestcement daken of gevels kan asbestdeeltjes bevatten. Gebruik het enkel voor gesloten circuits (bv. spoelen toiletten). Reinig na het vervangen van het dak of de gevel de dakgoten en regenwaterput of -ton om asbesthoudend sediment of slib te verwijderen

- Eenvoudige handelingen: mag via doe-het-zelf of door werknemer(s) met opleidingsattest eenvoudige handelingen  
Deze toepassing kan door een aannemer die over een opleidingsattest eenvoudige handelingen beschikt of door een particulier (doe-het-zelf), verwijderd worden indien er geen verhoogd risico op vrijgave van asbestvezels (max. concentratie 0,01 vezels/cm<sup>3</sup> - CODEX Art. VI.3-54) ontstaat en de toepassing voorafgaand wordt gefixeerd/bevochtigd; de individuele elementen zonder machinale werktuigen (boormachine, slijpschijf, hogedrukreiniger,...) en zonder breken of gooien een voor een losgemaakt worden; en ten slotte dubbel en luchtdicht verpakt weggevoerd worden naar een erkend afvalpunt (recyclagepark).

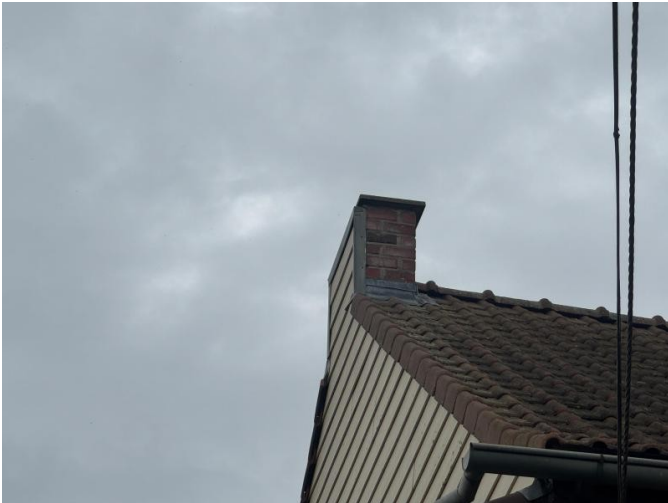
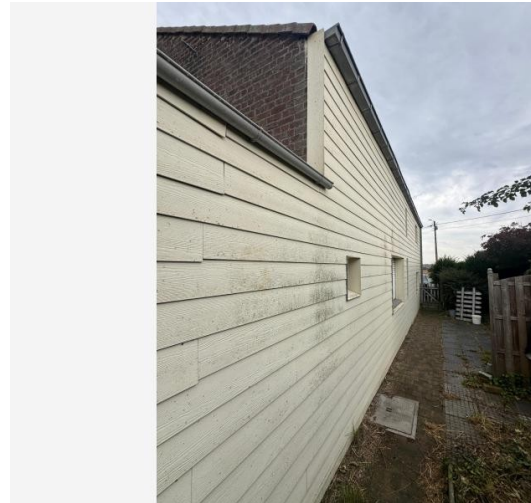
## Fiche 10: Afwerkingspanelen buiten

Geen asbest

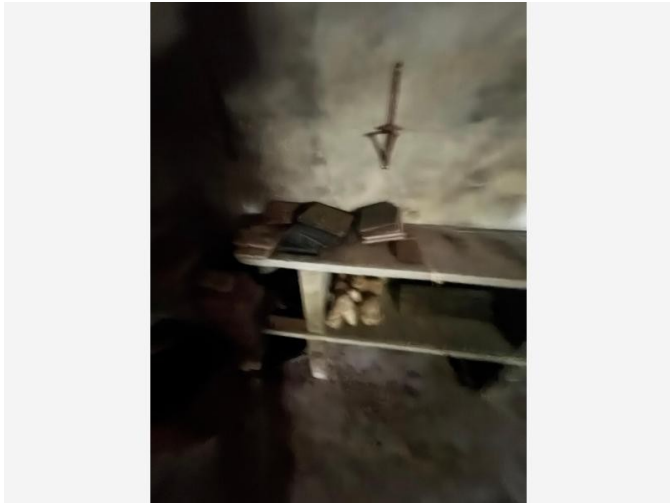
## Fiche 11: Cementen smeerlaag kelder

Geen asbest

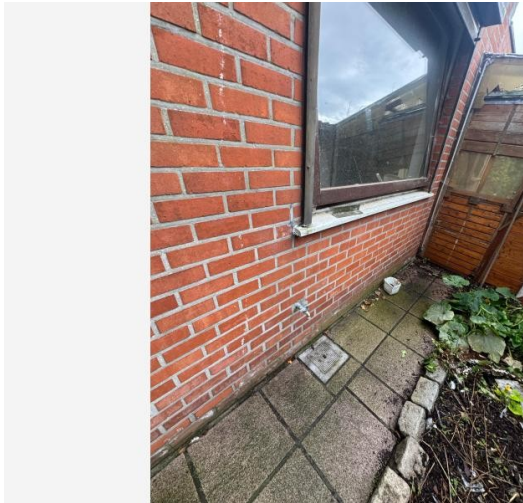
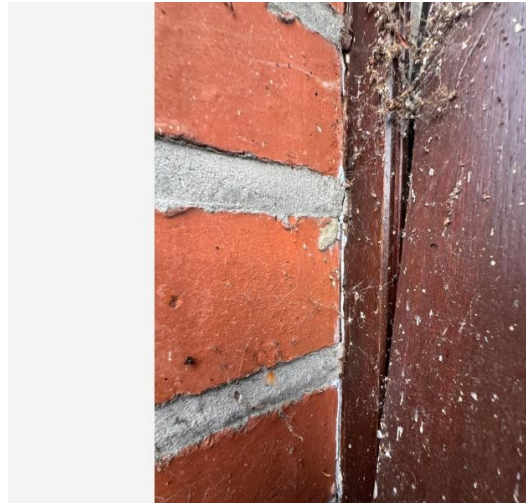
## Fiche 12: Mastiek tussen kader en gevel

Geen asbest

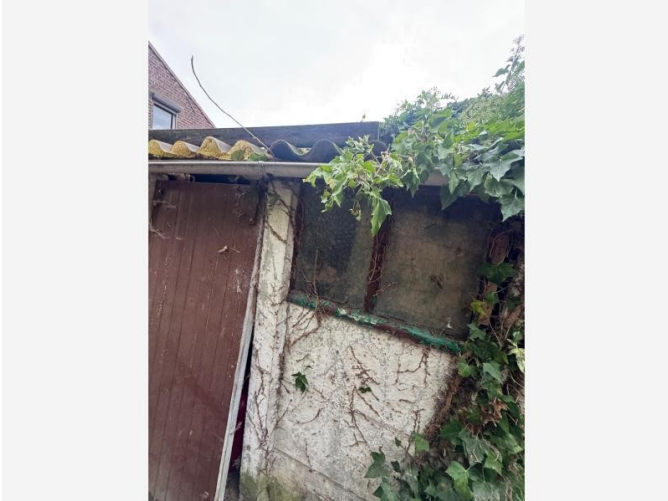
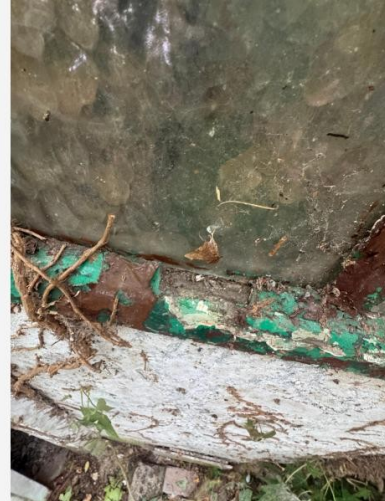
## Fiche 13: Stopverf oude ramen tuinhuis

Geen asbest

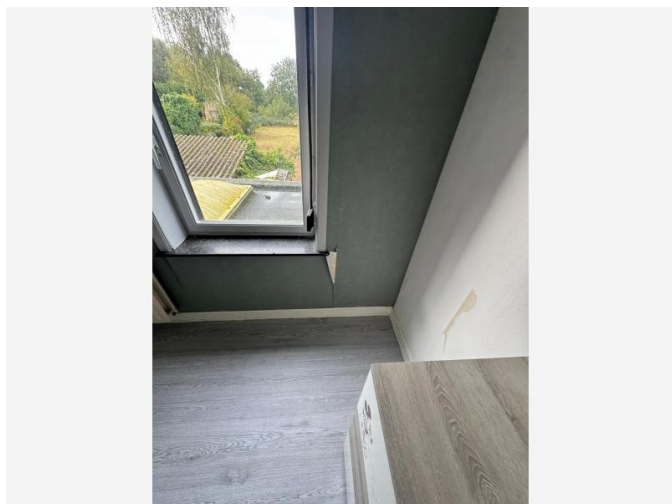
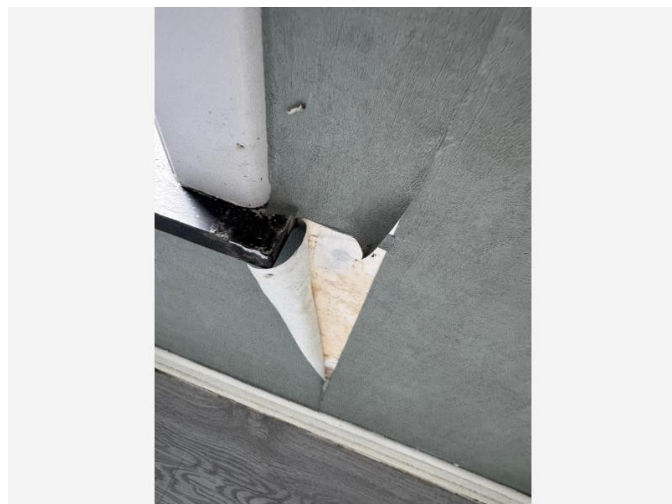
## Fiche 14: Pleisterwerk wanden

Geen asbest

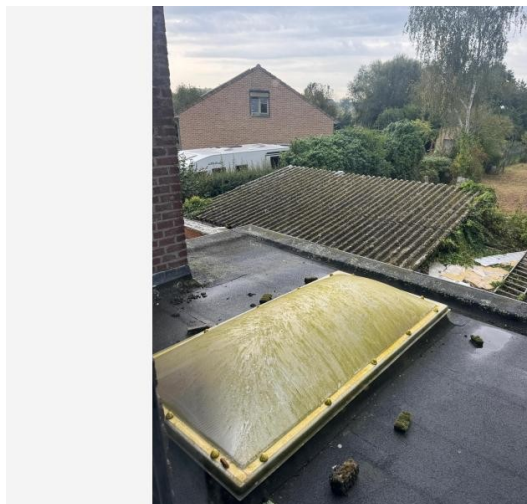
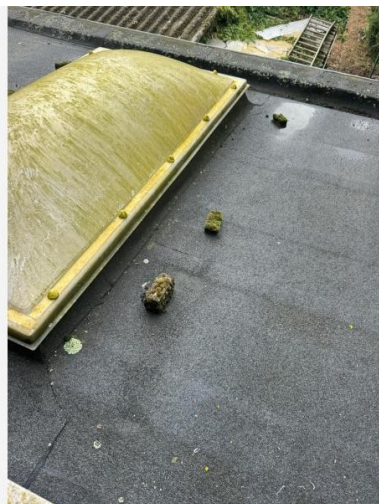
### Fiche 16: Dakbedekking plat dak (niet verdacht)

| Beschrijving | Notitie | Terug te vinden op plannen |
|---|---|---|
| Fiche 16: Dakbedekking plat dak (niet verdacht) | De dakbedekking (EPDM) is niet asbestverdacht. Het is niet uitgesloten dat de EPDM werd gelegd op bestaande, mogelijk asbestverdachte roofing. Bij werken, laat dit controleren. | Plan 1.4: Woning plan daken |
