# Asbestinventarisatetest

Atembekestraat 193, 9500 Geraardsbergen

Attestnummer : 20261016-000144.000

Uitgegeven op : 16.10.2026

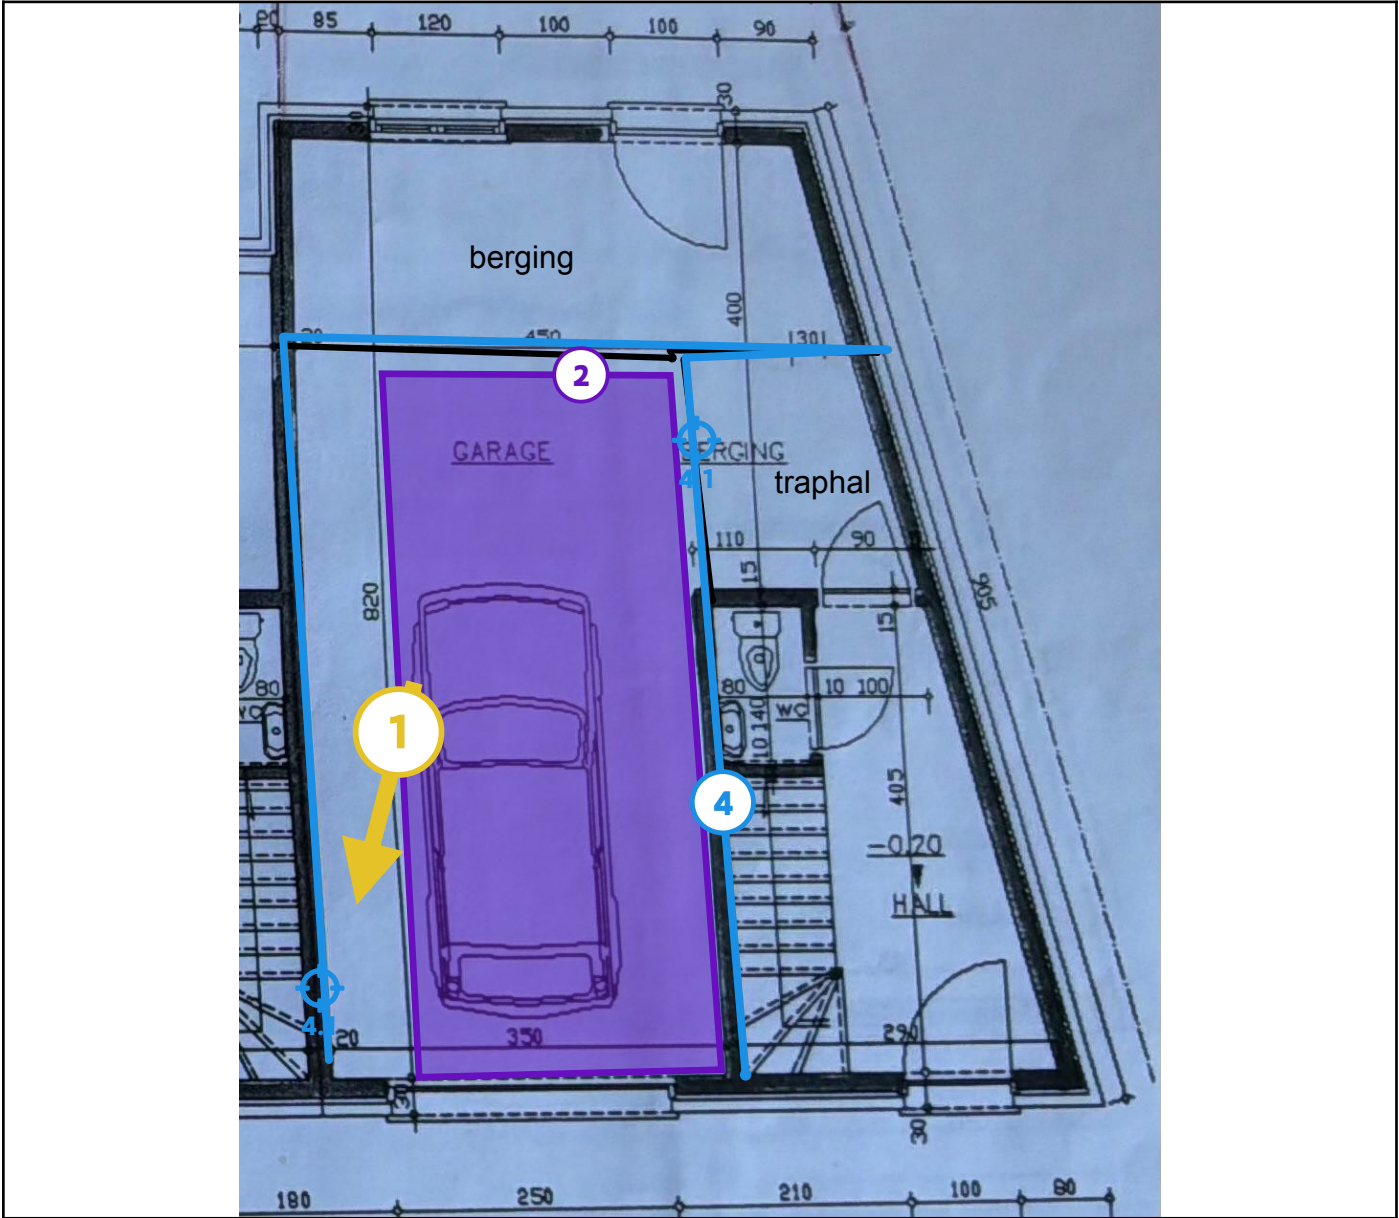
# Plan 1.1: Glv

| Beschrijving | Type | Actie |
|---|---|---|
| 1. Bakeliet schakelkast | Asbestmateriaal | Zorgvuldig beheren |
| 2. Materiaal in opslag garage | Beperking | - |

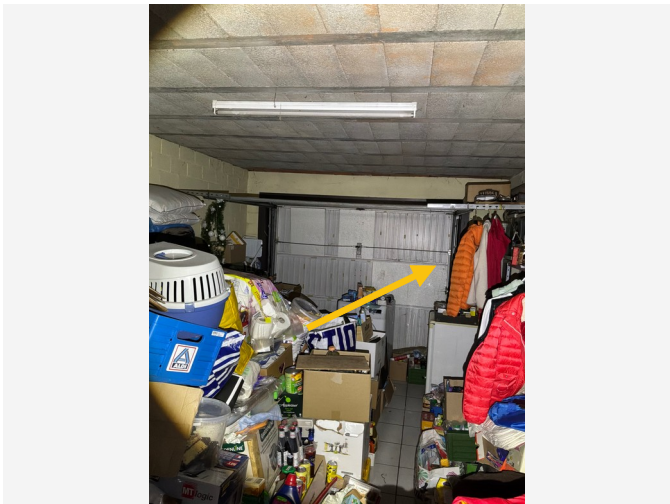
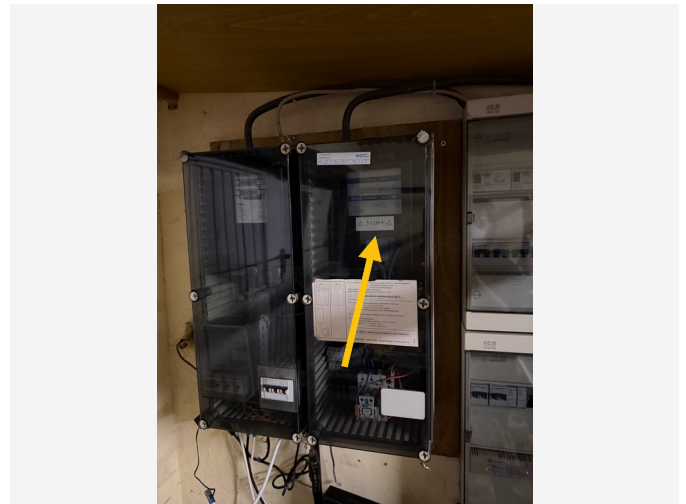
Het asbestmateriaal valt onder de mijlpaal van 2040.

| Eindbeoordeling materiaalarisico | Laag materiaalarisico en/of verlaagde kans op vezelvrijgave |

| Gebondenheid | Categorie 1: hechtgebonden in oorsprong |
| Asbestsoort (vezeltype) | Crocidoliet aanwezig |
| Asbestconcentratie | Laag (< 50%) |
| Toestand van het materiaal | Onbeschadigd, niet verweerd |

| Beschrijving | Bakeliet schakelkast |
| Asbestmateriaal | Plaat, paneel, tablet - Type Bakeliet |
| Hoeveelheid (oppervlakte - dikte - aantal) | • 0,10 m <sup>2</sup> - 1,00 cm - 1 stuk |

- Zorg voor een veilig beheer. Vermijd het beschadigen van het asbestmateriaal. Controleer de toestand jaarlijks op wijzigingen.
- Voer bijkomende staalname(s) uit.

- Eenvoudige handelingen: mag via doe-het-zelf of door werknemer(s) met opleidingsattest eenvoudige handelingen  
Deze toepassing kan door een aannemer die over een opleidingsattest eenvoudige handelingen beschikt of door een particulier (doe-het-zelf), verwijderd worden indien er geen verhoogd risico op vrijgave van asbestvezels (max. concentratie 0,01 vezels/cm<sup>3</sup> - CODEX Art. VI.3-54) ontstaat en de toepassing voorafgaand wordt gefixeerd/bevochtigd; de individuele elementen zonder machinale werktuigen (boormachine, slijpschijf, hogedrukreiniger,...) en zonder breken of gooien een voor een losgemaakt worden; en ten slotte dubbel en luchtdicht verpakt weggevoerd worden naar een erkend afvalpunt (recyclagepark).

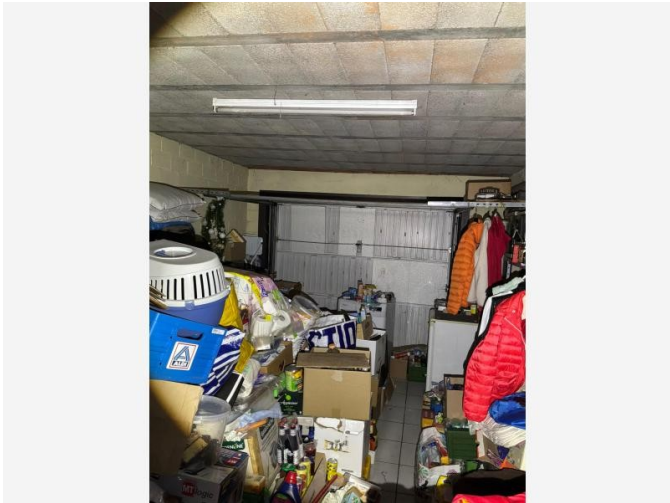
**Reden:** Materiaal in opslag

**Uitleg van de asbestdeskundige:** De garage kon niet volledig beoordeeld worden door materialen die in opslag staan

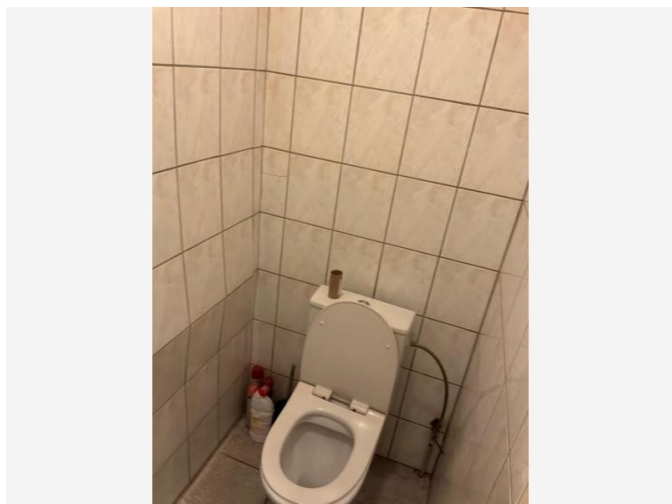
Faïentegels zijn mogelijk gelijmd met asbesthoudende lijm. Bij werken, laat dit controleren.

In de keuken en de wc

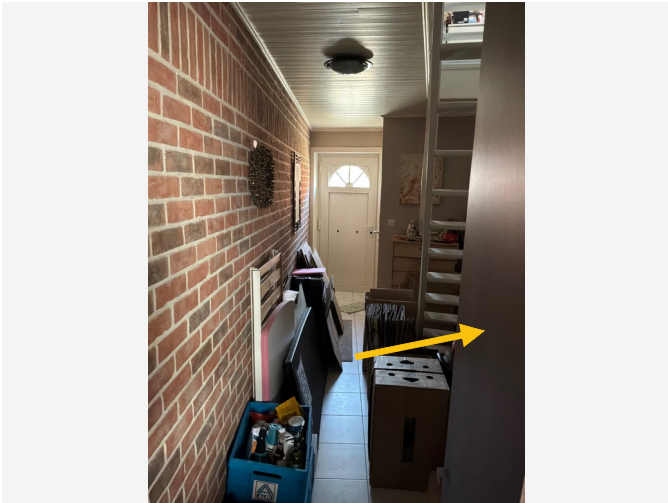
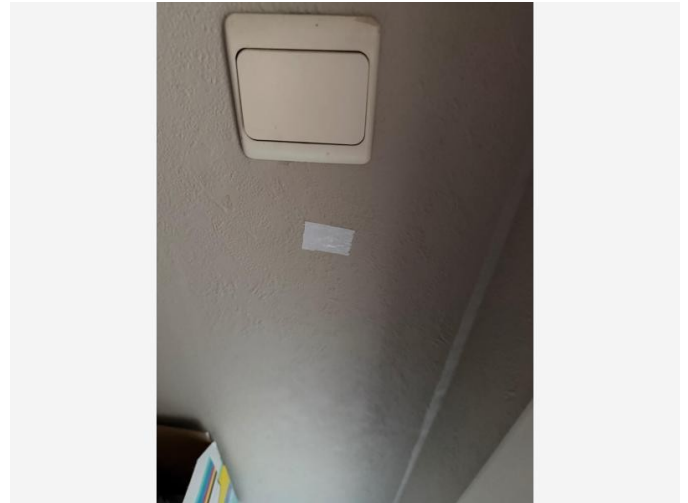
## Fiche 4: 'Pleisterwerk wanden

Geen asbest

| # | Type | Referentie | Resultaat |
|---|---|---|---|
| 4.1 | Mengmonster | A1 | Geen asbest |

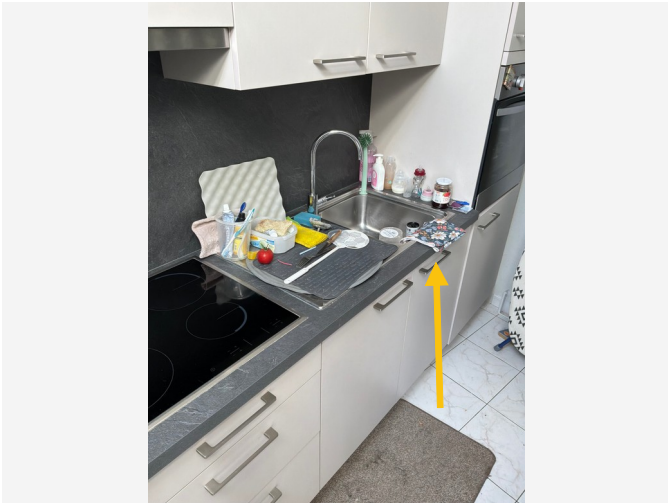
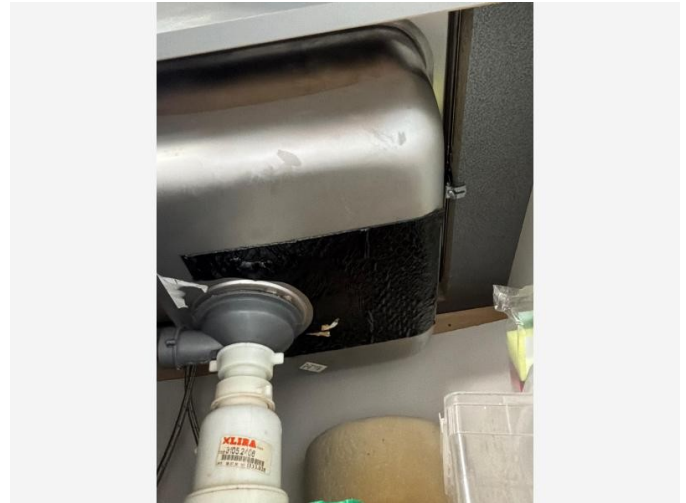
## Fiche 5: Anti-dreun

Geen asbest

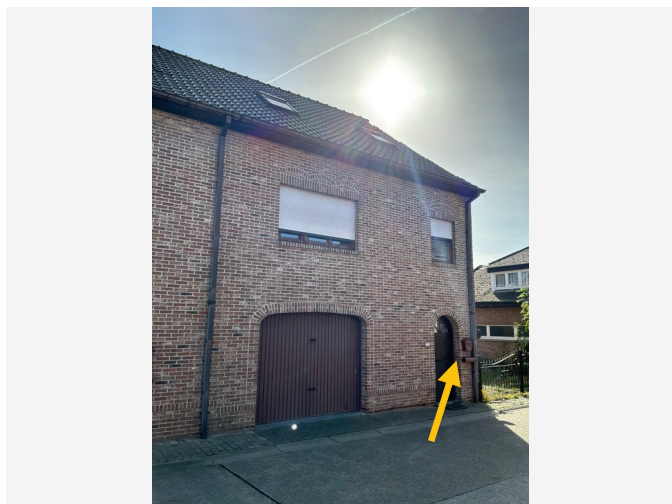
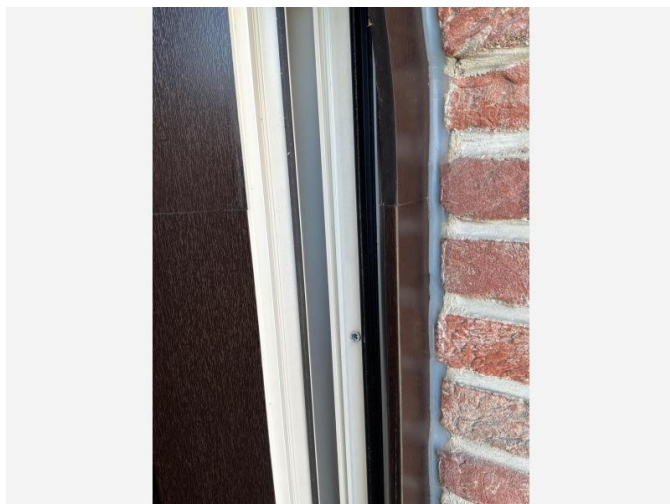
### Fiche 6: Mastiek

| Beschrijving | Notitie | Terug te vinden op plannen |
|---|---|---|
| Fiche 6: Mastiek | Er is geen asbestverdachte mastiek aanwezig. | - |

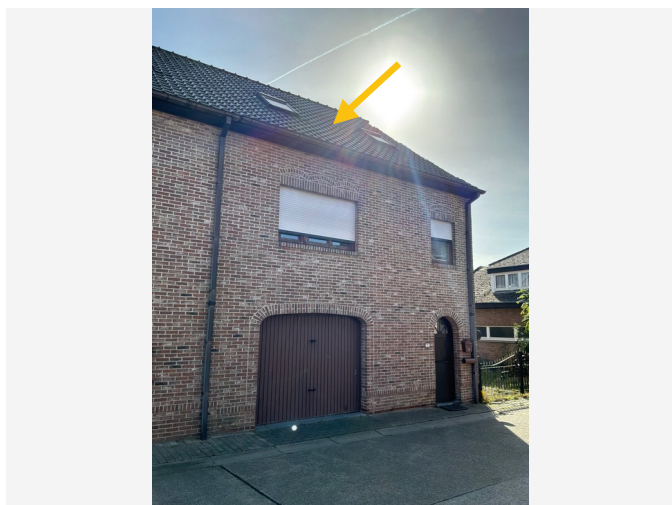
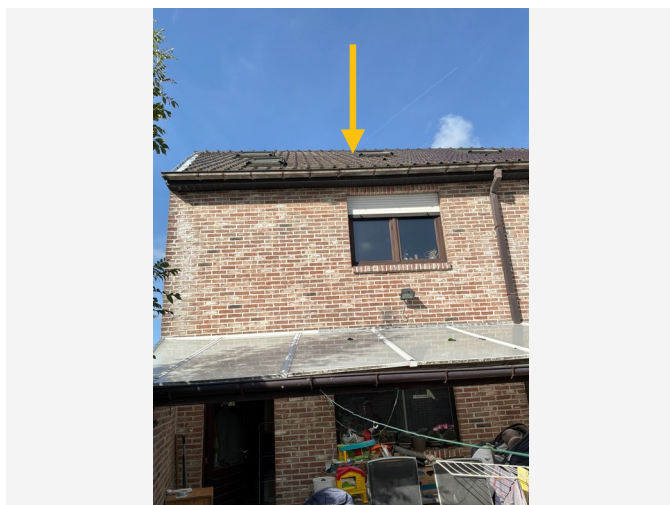
### Fiche 7: Dakbedekking bestaande uit pannen (niet verdacht)

| Beschrijving | Notitie | Terug te vinden op plannen |
|---|---|---|
| Fiche 7: Dakbedekking bestaande uit pannen (niet verdacht) | De dakbedekking is niet-asbestverdacht. | - |
