# Asbestinventarisat attest

Houtmarktstraat 56/12, 1770 Liedekerke

Attestnummer : **20250921-000074.000**

Uitgegeven op : **21.09.2025**

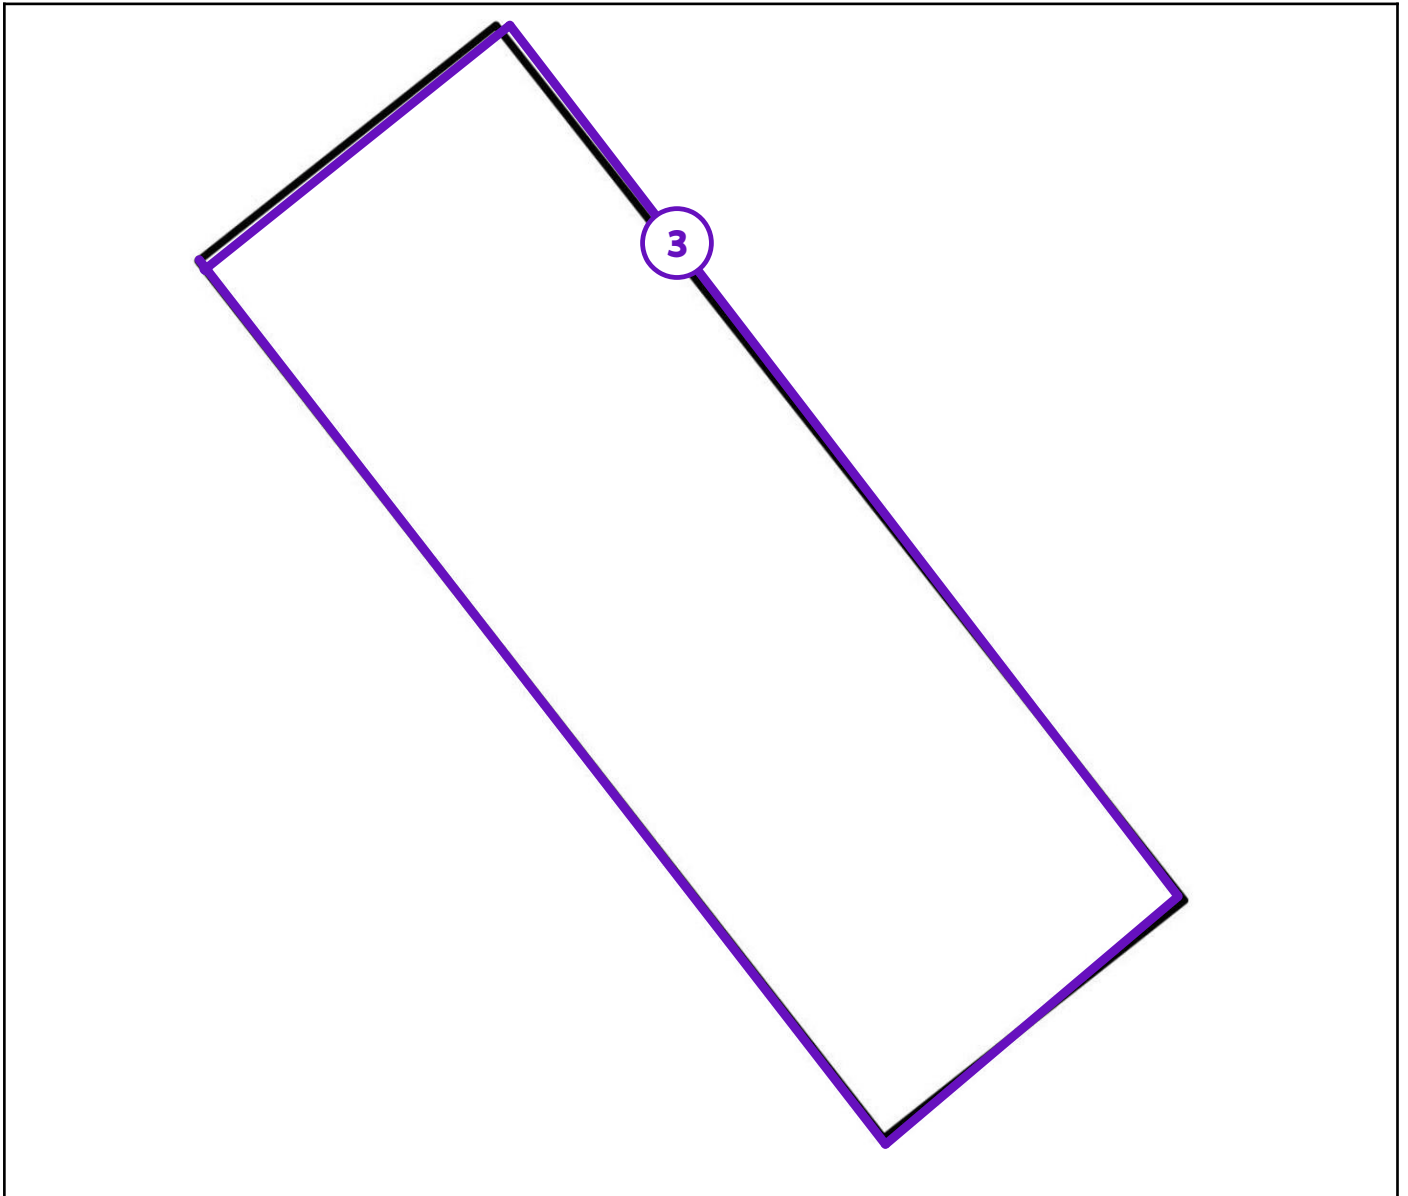
## Plan 1.4: Berging kelder

| Beschrijving | Type | Actie |
|---|---|---|
| 3. (Voorzet)wandafwerking | Advies | - |

De (voorzet) wandafwerking bevat geen asbesthoudende materialen volgens visuele vastelling & expertise. Indien de situatie wijzigt door bv afbraak of grondige verbouwingswerken, is het aangewezen om bijkomend (destructief) onderzoek uit te voeren (met extra staalnames) op achterliggende/ingesloten materialen zoals zwarte (tegel)lijmlagen,...

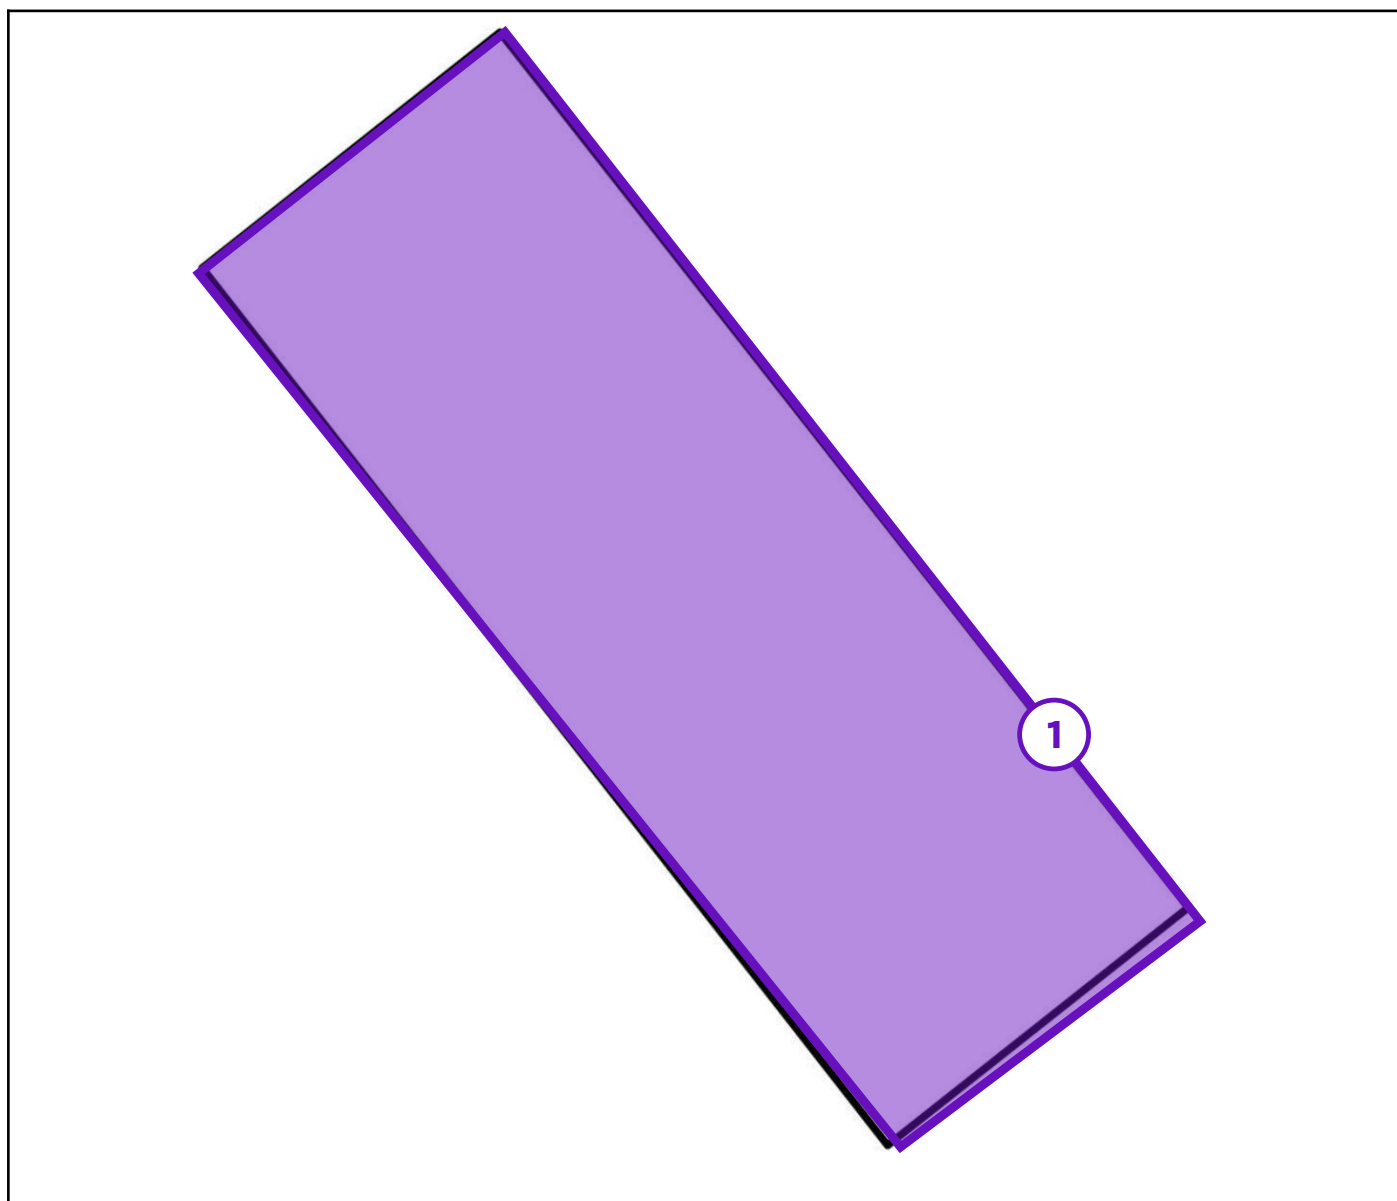
## Plan 1.5: Berging kelder

| Beschrijving | Type | Actie |
|---|---|---|
| 1. (Valse) plafondafwerking | Advies | - |

De (valse) plafondafwerking bevat geen asbesthoudende materialen volgens visuele vastelling & expertise. Indien de situatie wijzigt door bv afbraak of grondige verbouwingswerken, is het aangewezen om bijkomend (destructief) onderzoek uit te voeren (met extra staalnames) op achterliggende/ingesloten materialen.

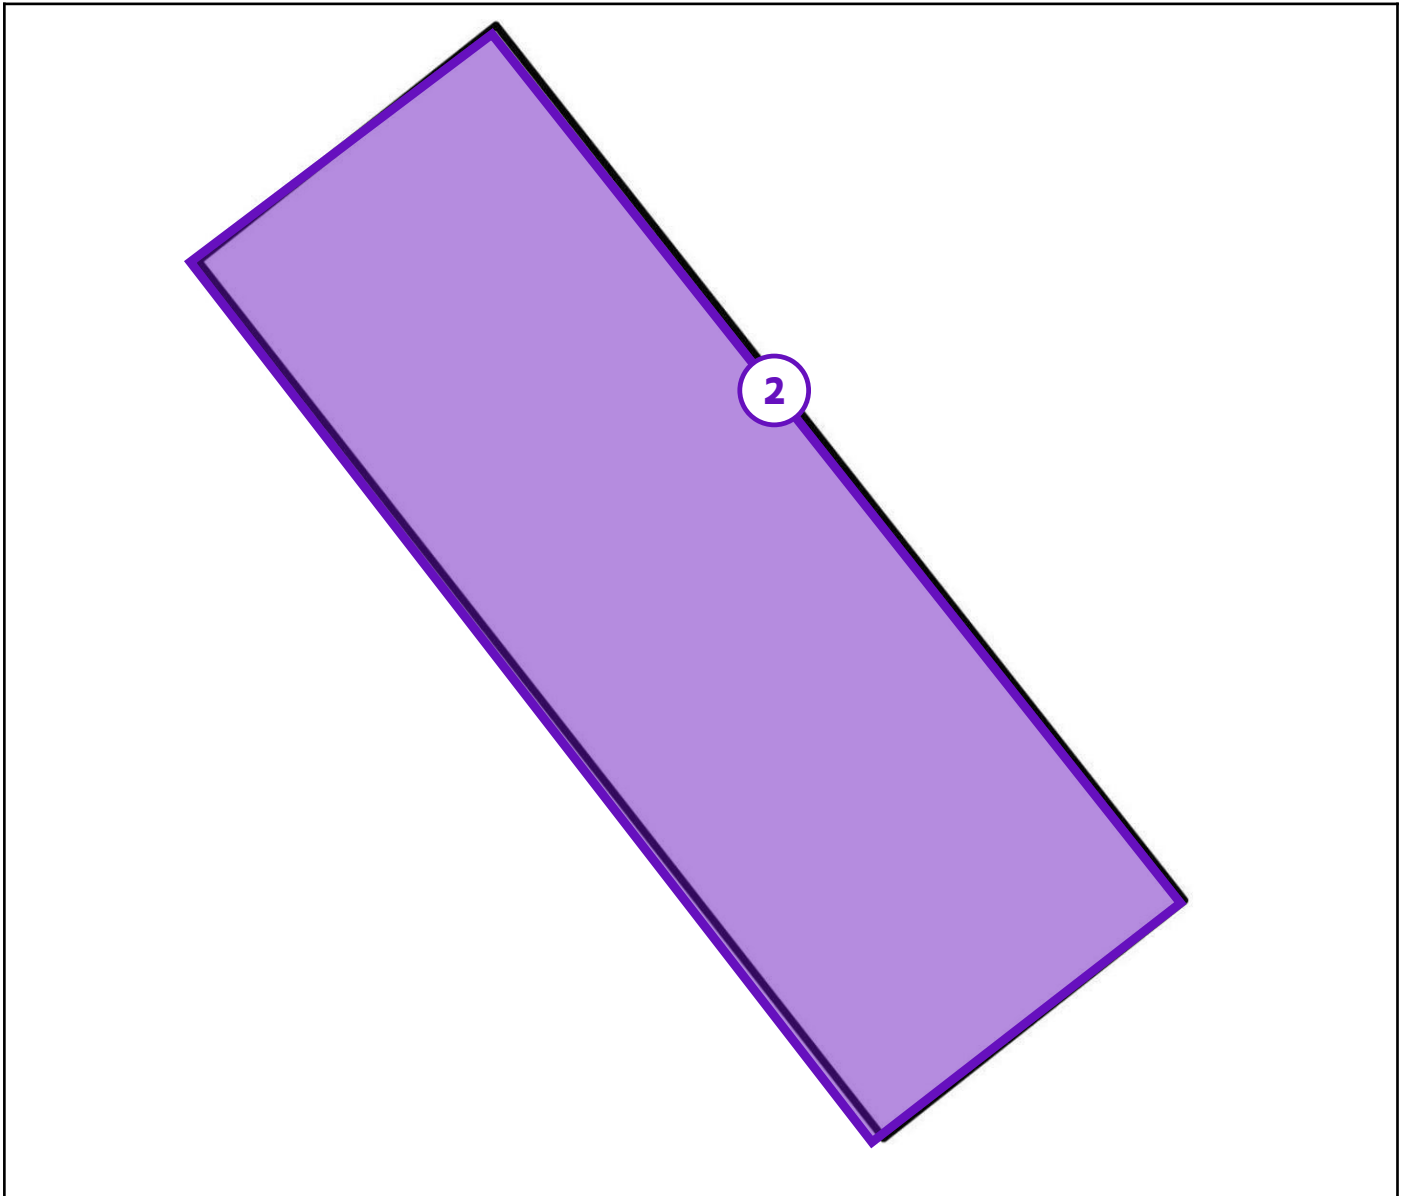
## Plan 1.6: Berging kelder

| Beschrijving | Type | Actie |
|---|---|---|
| 2. Vloerafwerking | Advies | - |

De vloerafwerking bevat geen asbesthoudende materialen volgens visuele vastelling & expertise. Indien de situatie wijzigt door bv afbraak of grondige verbouwingswerken, is het aangewezen om bijkomend (destructief) onderzoek uit te voeren (met extra staalnames) op onderliggende/ingesloten materialen zoals zwarte (tegel)lijmlagen,...

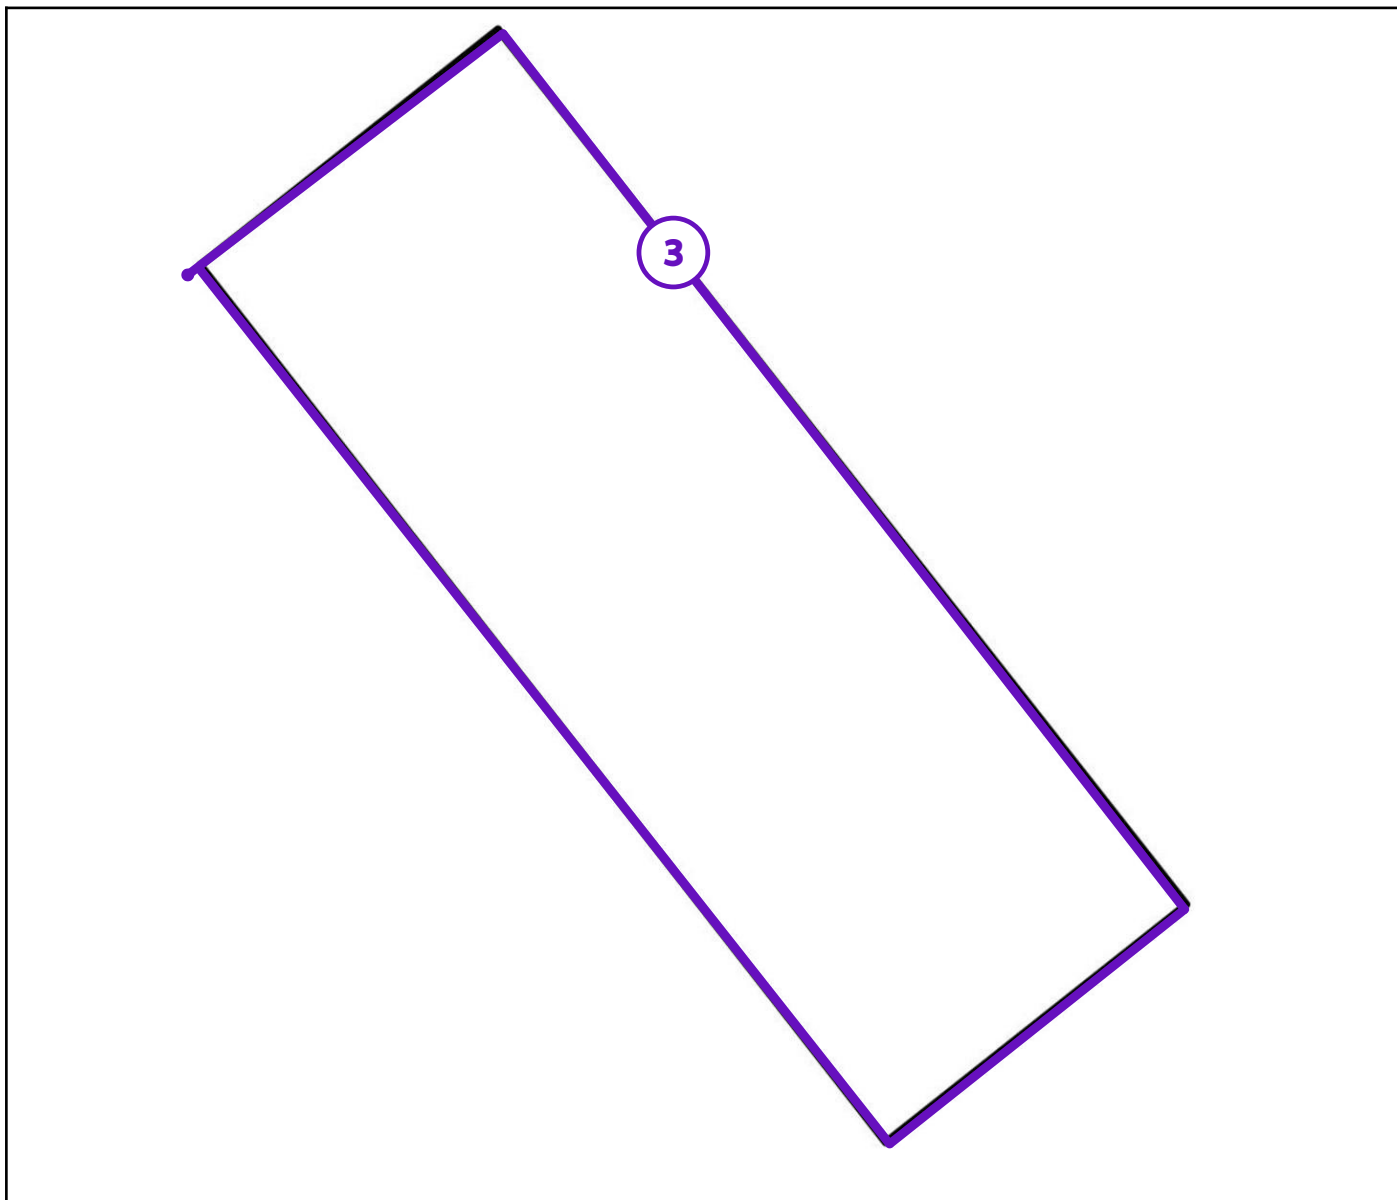
## Plan 2.1: Garagebox

| Beschrijving | Type | Actie |
|---|---|---|
| 3. (Voorzet)wandafwerking | Advies | - |

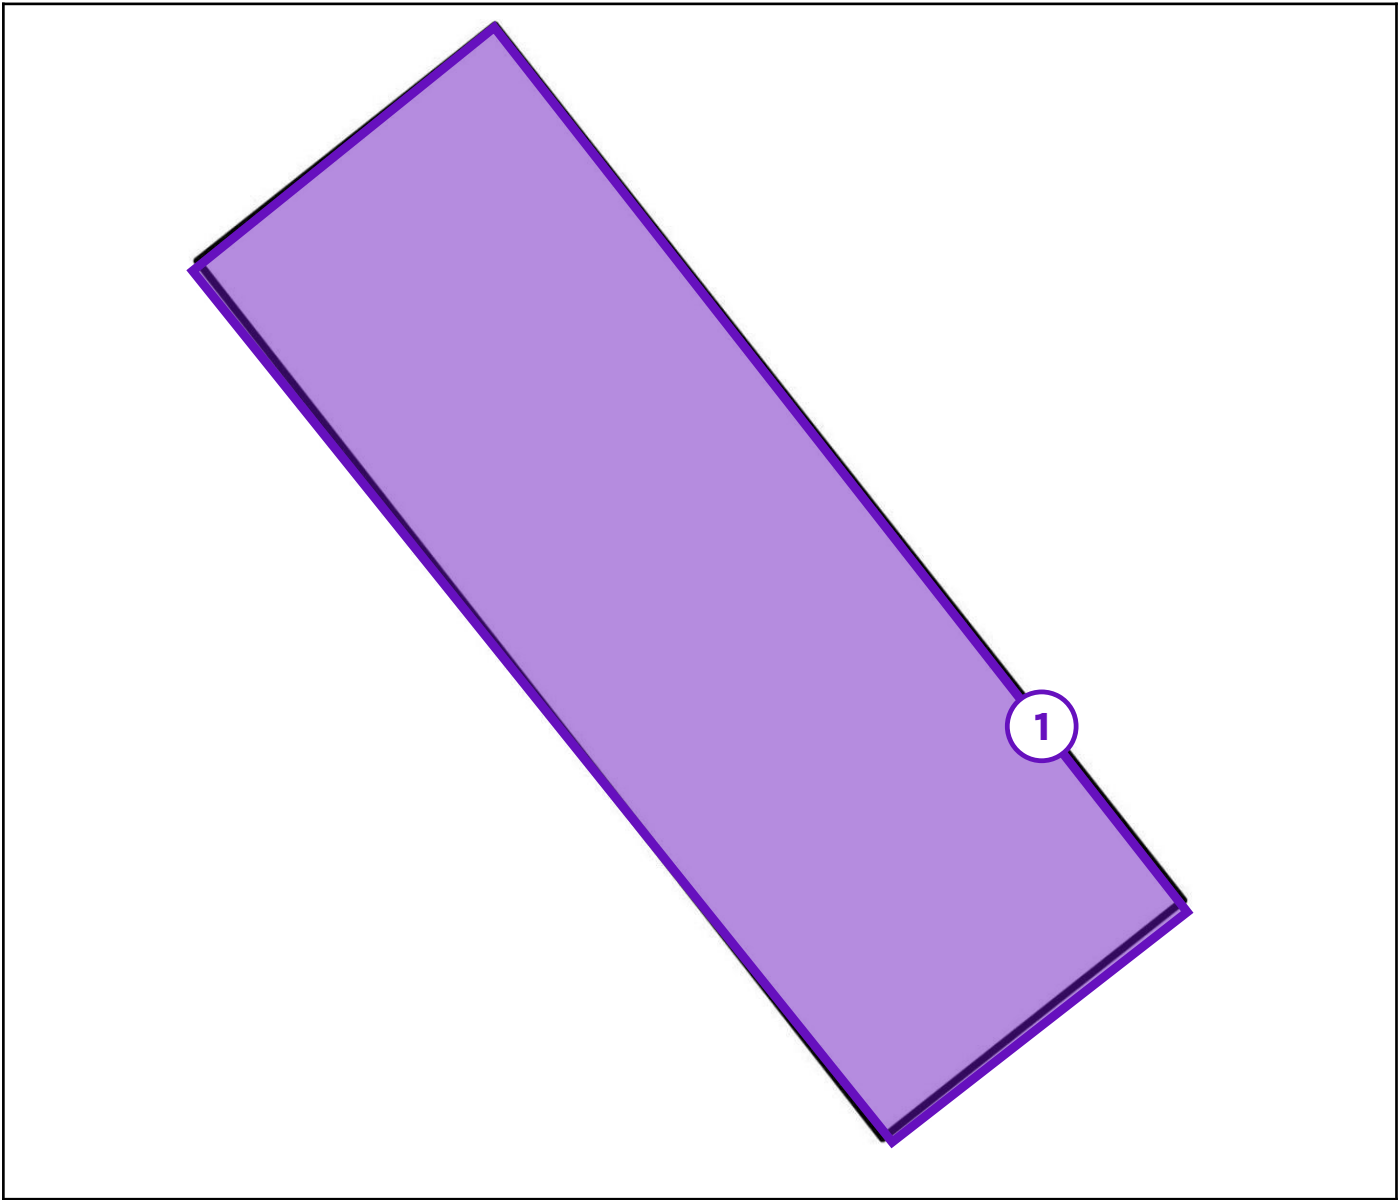
## Plan 2.2: Garagebox

| Beschrijving | Type | Actie |
|---|---|---|
| 1. (Valse) plafondafwerking | Advies | - |

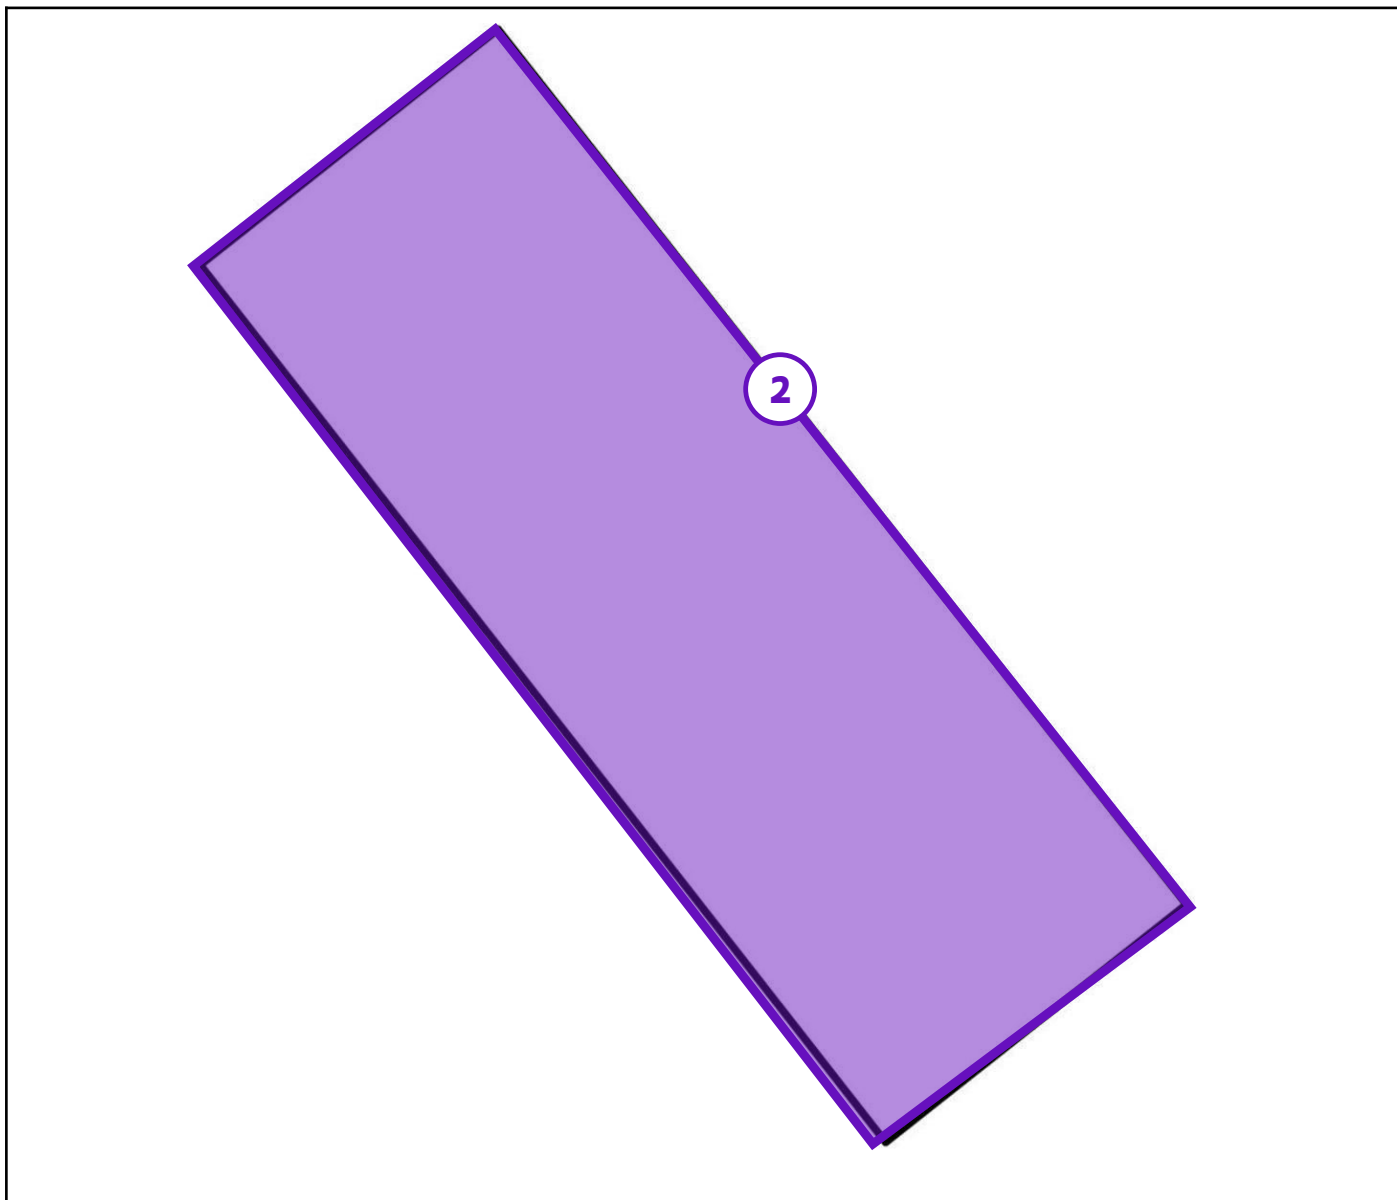
## Plan 2.3: Garagebox

| Beschrijving | Type | Actie |
|---|---|---|
| 2. Vloerafwerking | Advies | - |

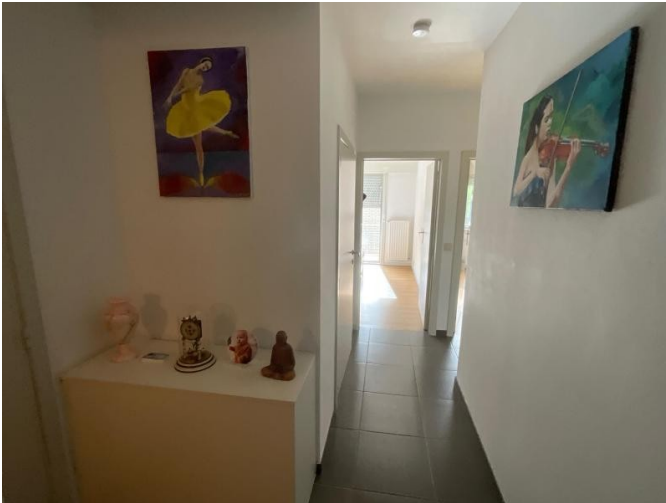
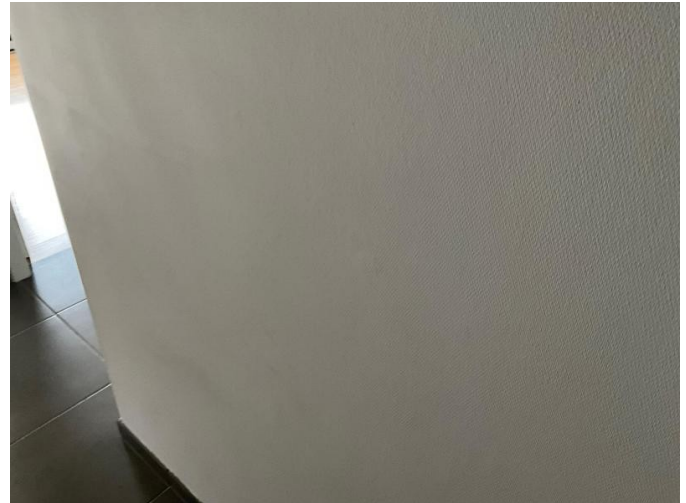
## Fiche 4: Beploistering wanden

Geen asbest

| Bindmiddel van materiaal | Gips - kalk |
| Gebondenheid op basis van bindmiddel | Niet-hechtgebonden |
| Opmerking | De bepleistering is niet asbestverdacht volgens visuele vaststelling, expertise & bewijsdocument (labo-analyse) in bijlage. Indien de situatie wijzigt door bv afbraak of grondige verbouwwerken, is het aangewezen om bijkomend (destructief) onderzoek uit te voeren (met extra staalnames) op achterliggende/ingesloten materialen. |

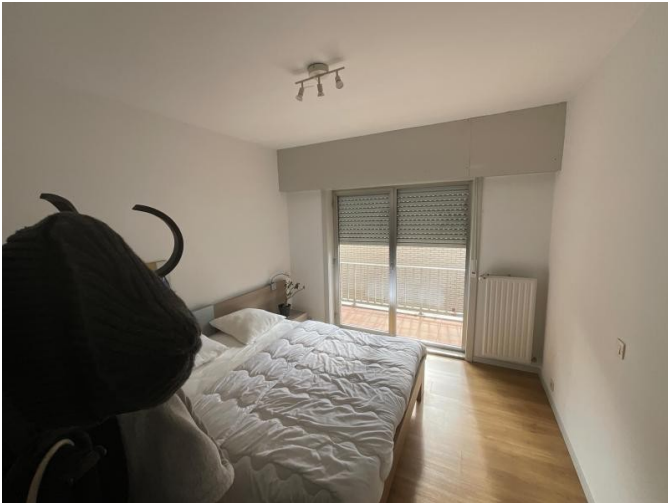
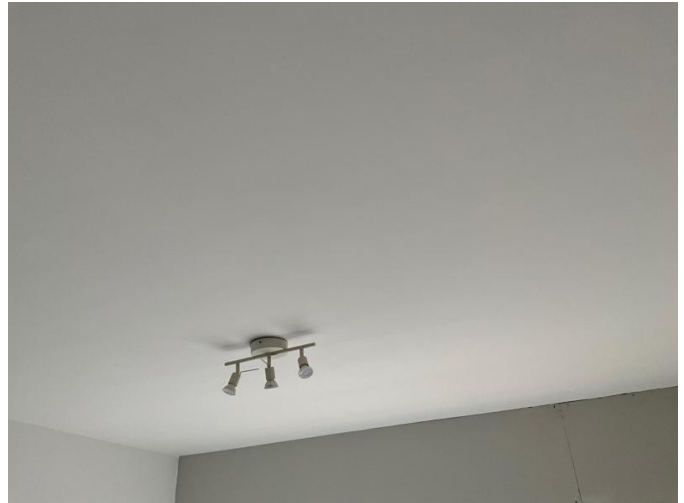
## Fiche 5: Beploistering plafond

Geen asbest

| Bindmiddel van materiaal | Gips - kalk |
| Gebondenheid op basis van bindmiddel | Niet-hechtgebonden |
| Opmerking | De bepleistering is niet asbestverdacht volgens visuele vaststelling, expertise & bewijsdocument (labo-analyse) in bijlage. Indien de situatie wijzigt door bv afbraak of grondige verbouwwerken, is het aangewezen om bijkomend (destructief) onderzoek uit te voeren (met extra staalnames) op achterliggende/ingesloten materialen. |
