# Asbestinventarisat attest

Houtmarktstraat 56/1, 1770 Liedekerke

Attestnummer : 20250921-000071.000

Uitgegeven op : 21.09.2025

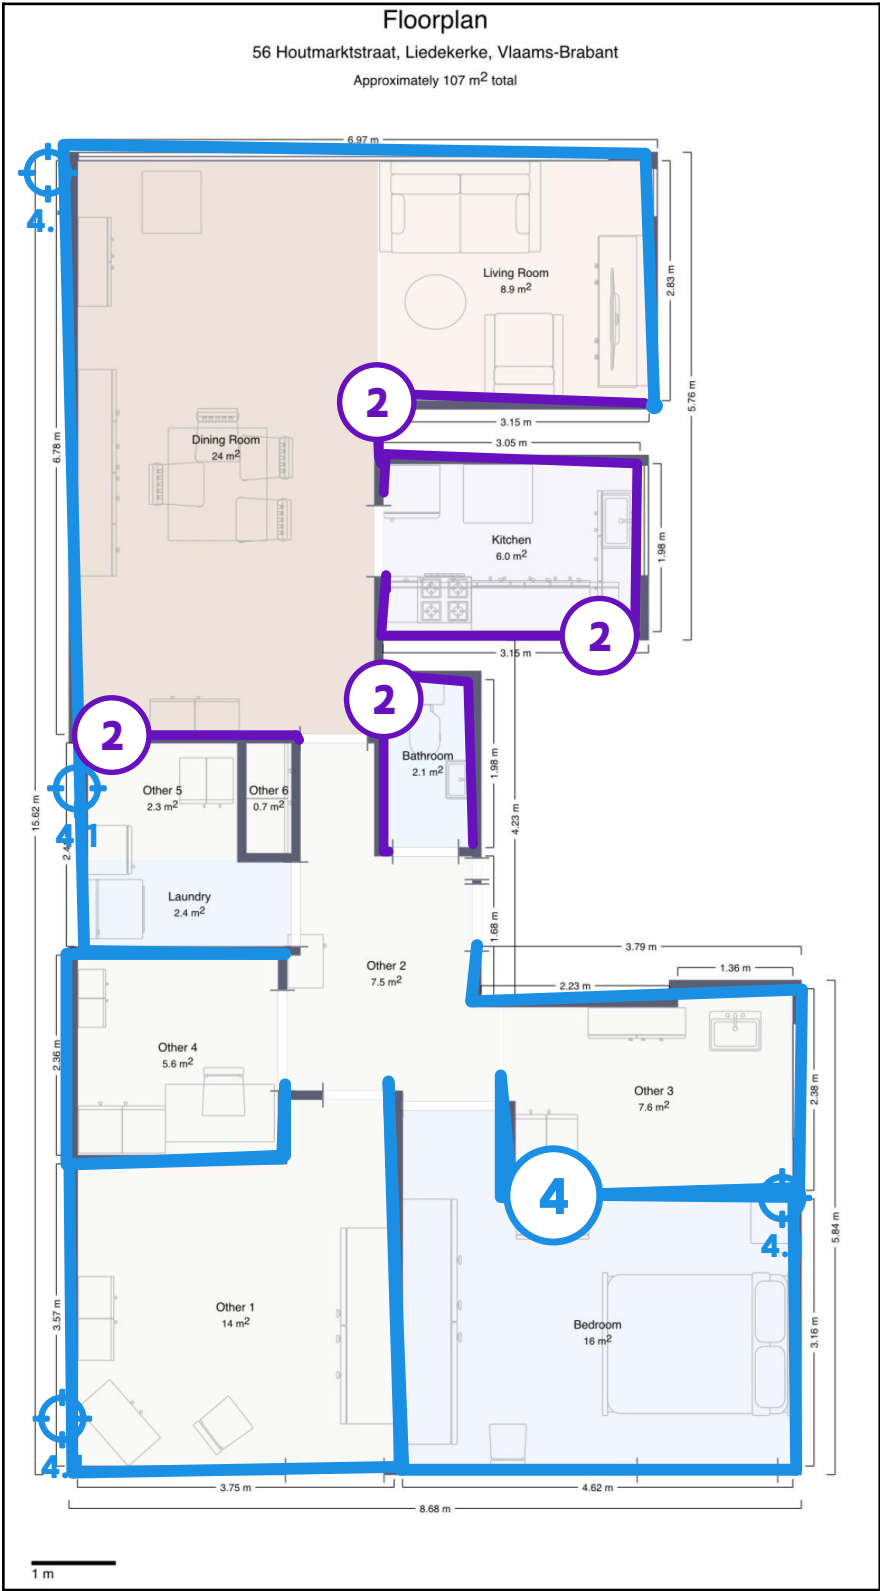
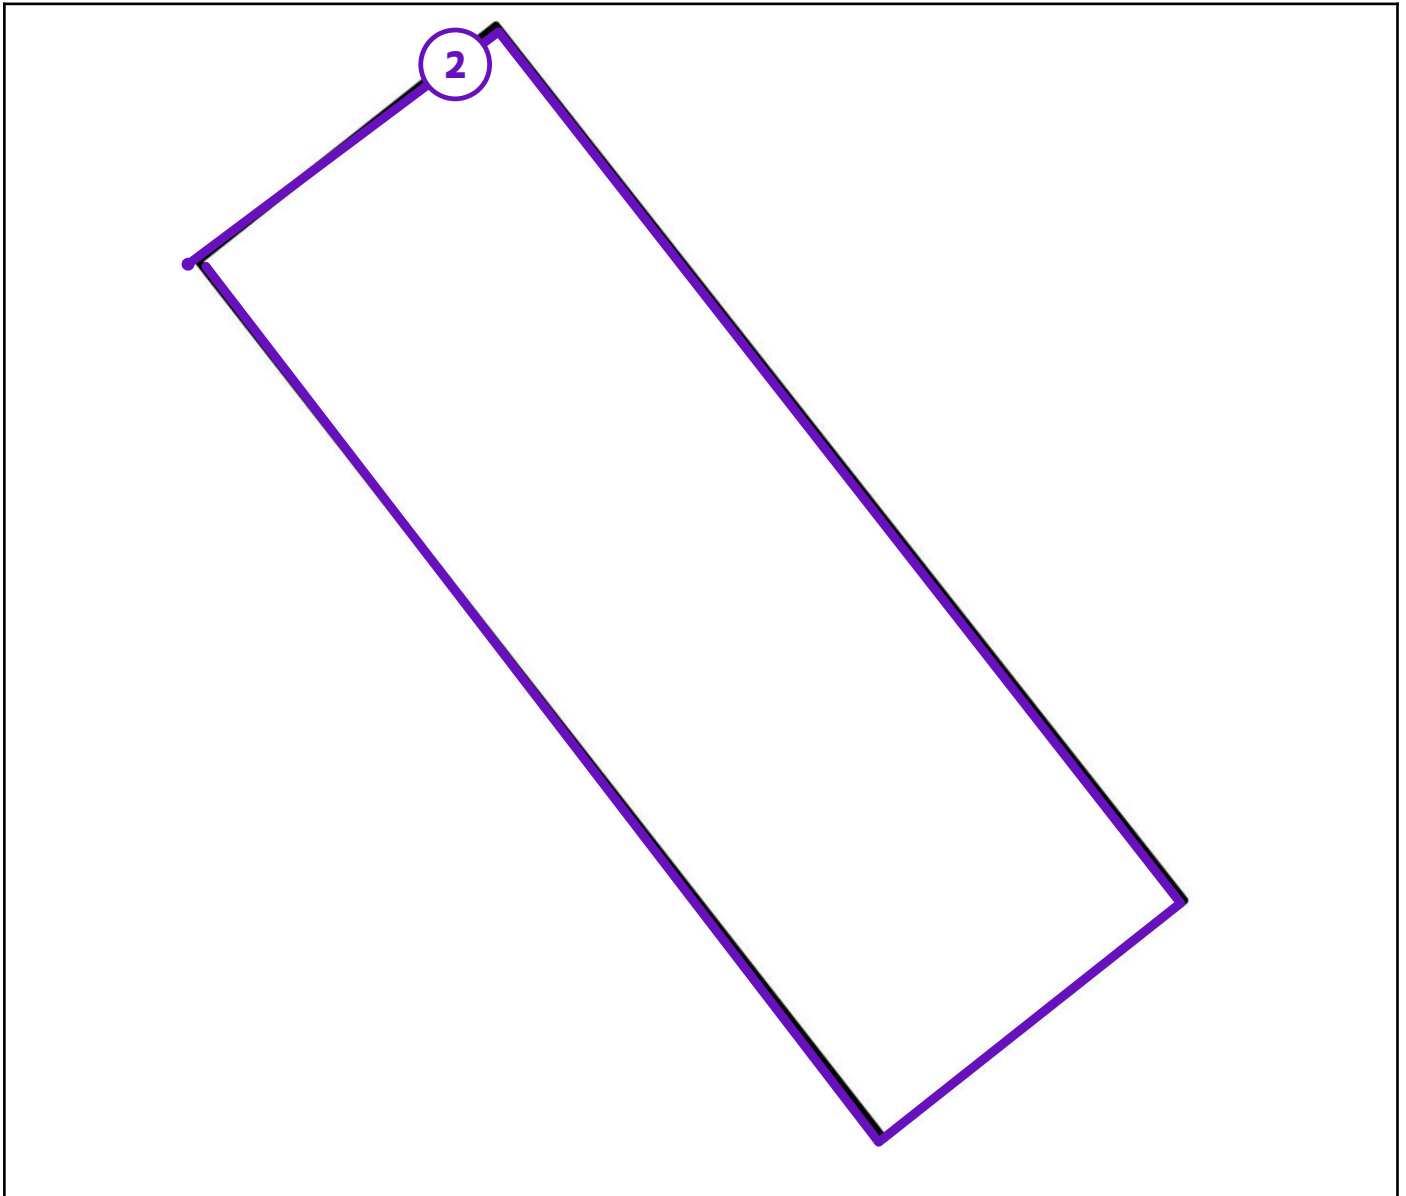
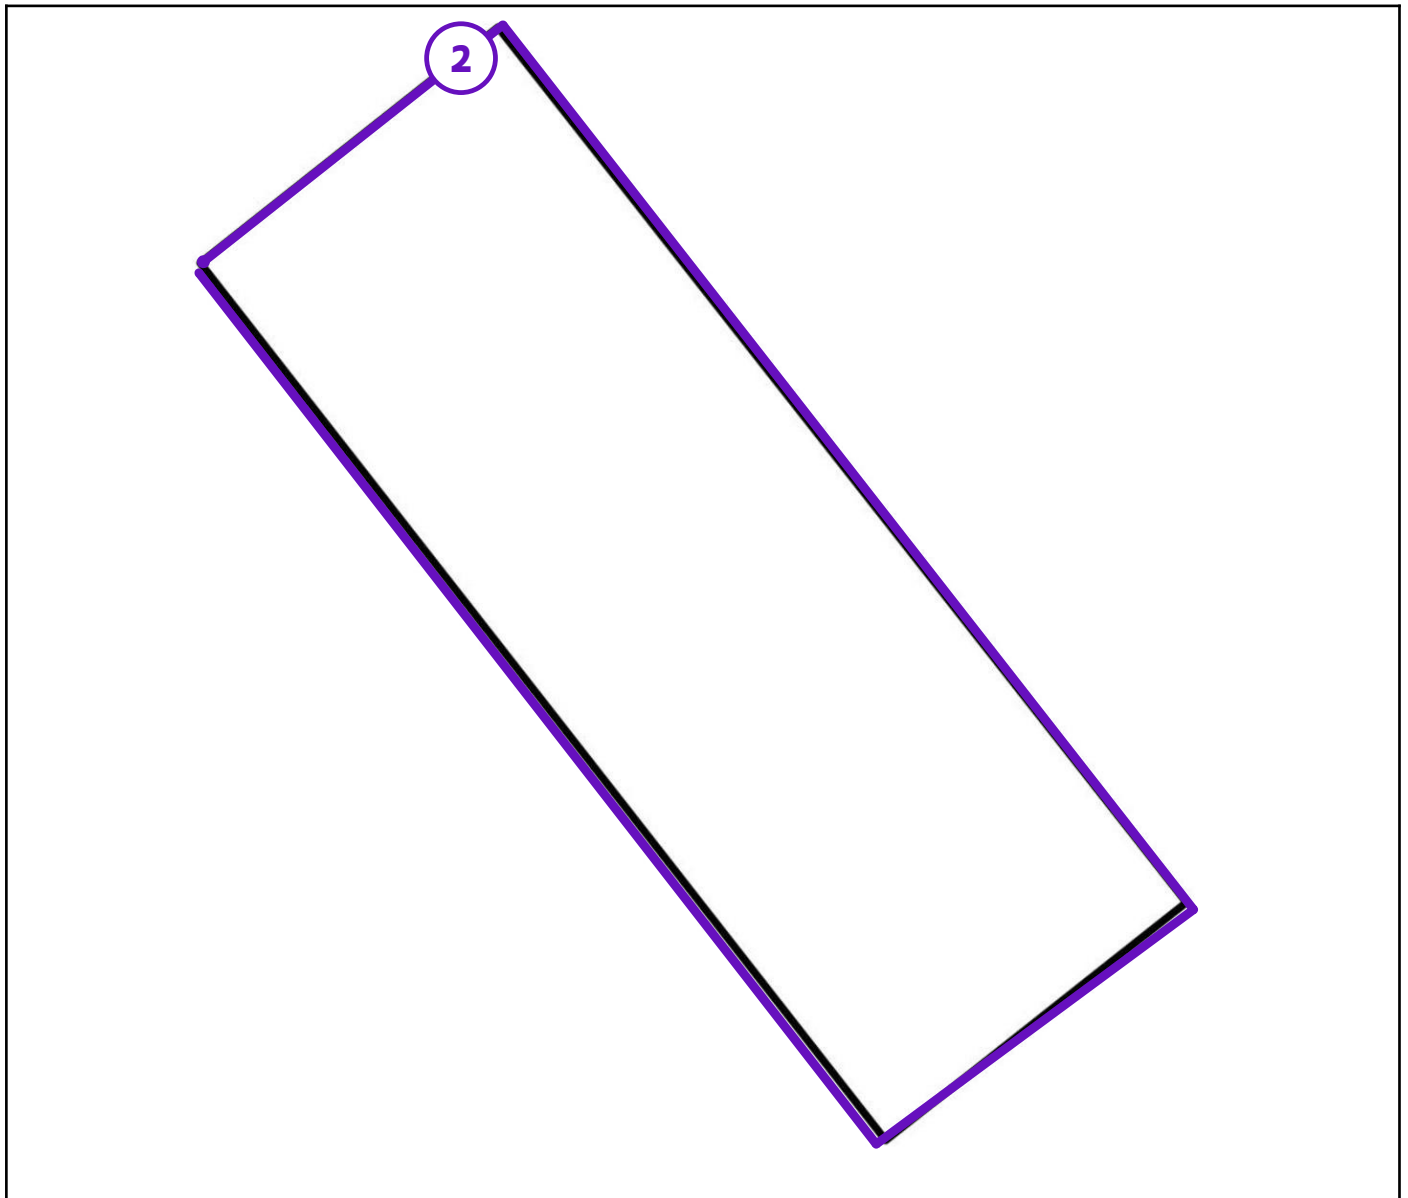
De (voorzet) wandafwerking bevat geen asbesthoudende materialen volgens visuele vastelling & expertise. Indien de situatie wijzigt door bv afbraak of grondige verbouwingswerken, is het aangewezen om bijkomend (destructief) onderzoek uit te voeren (met extra staalnames) op achterliggende/ingesloten materialen zoals zwarte (tegel)lijmlagen,...

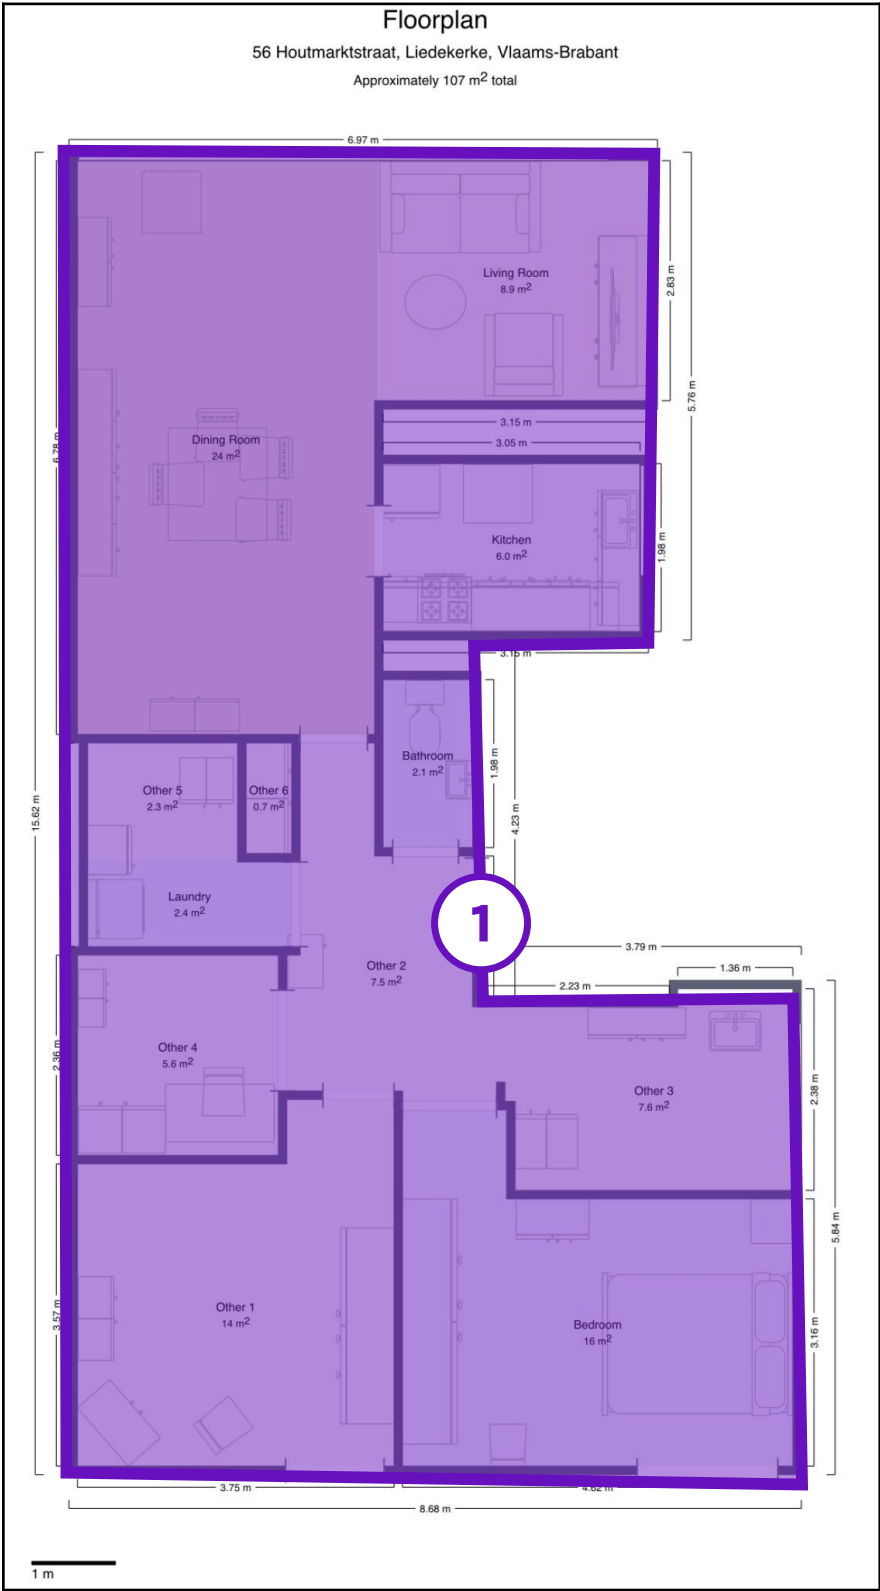
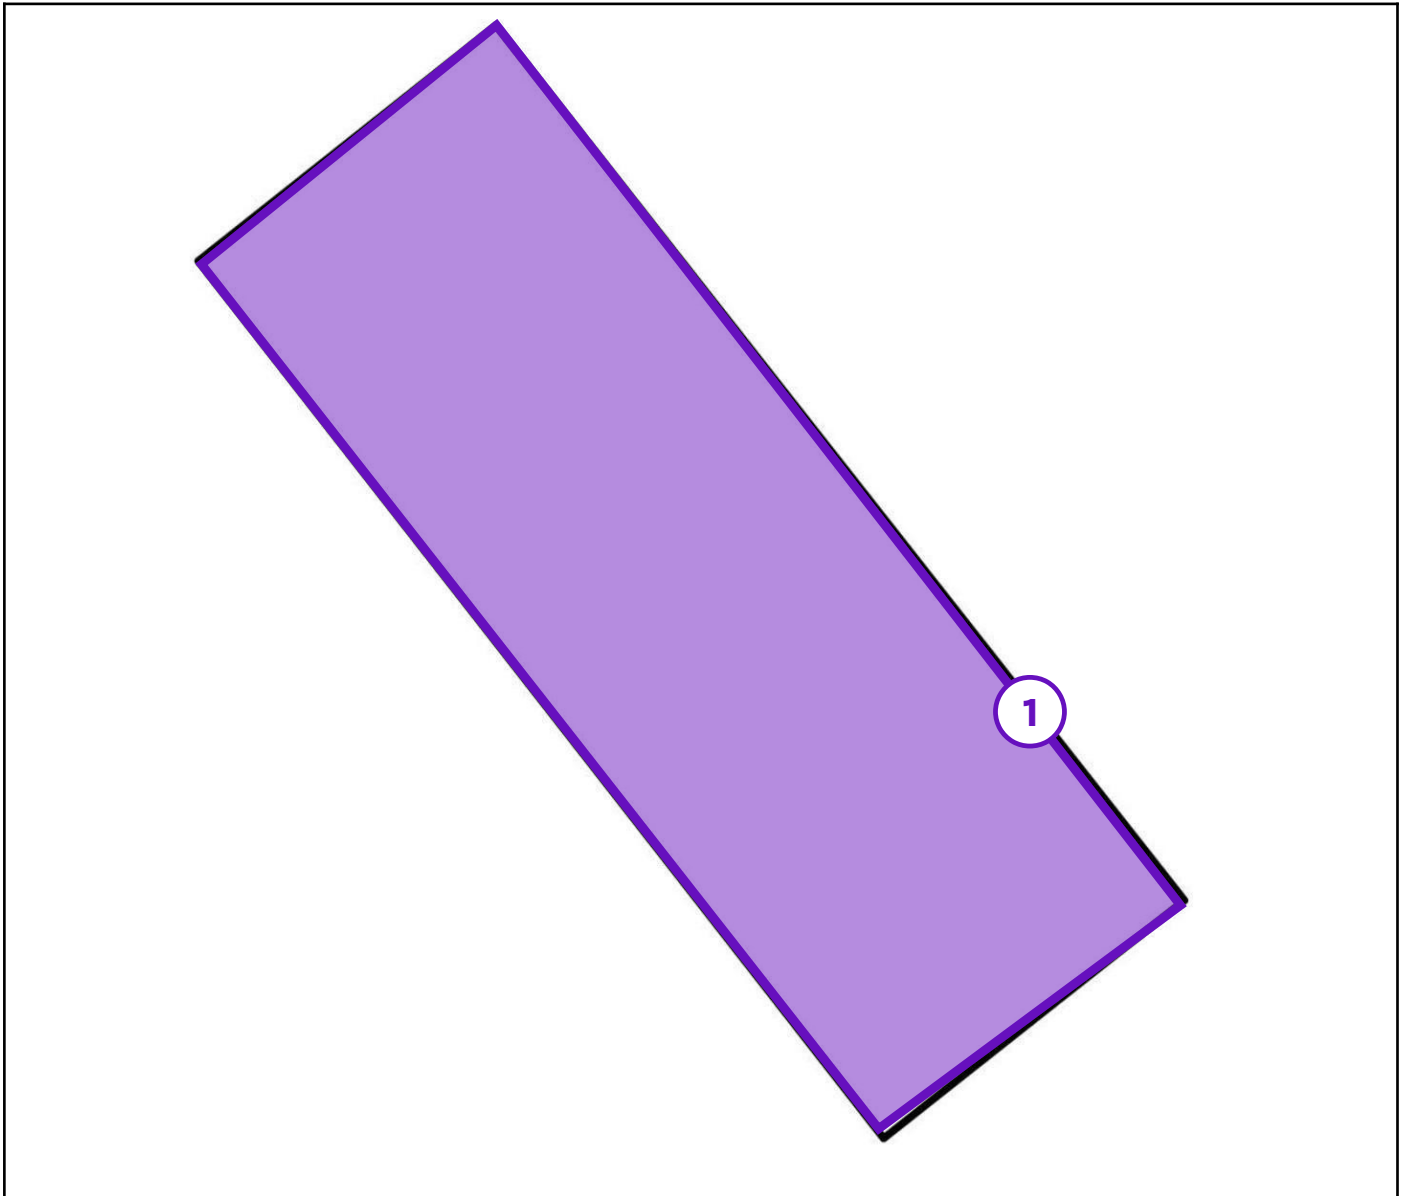
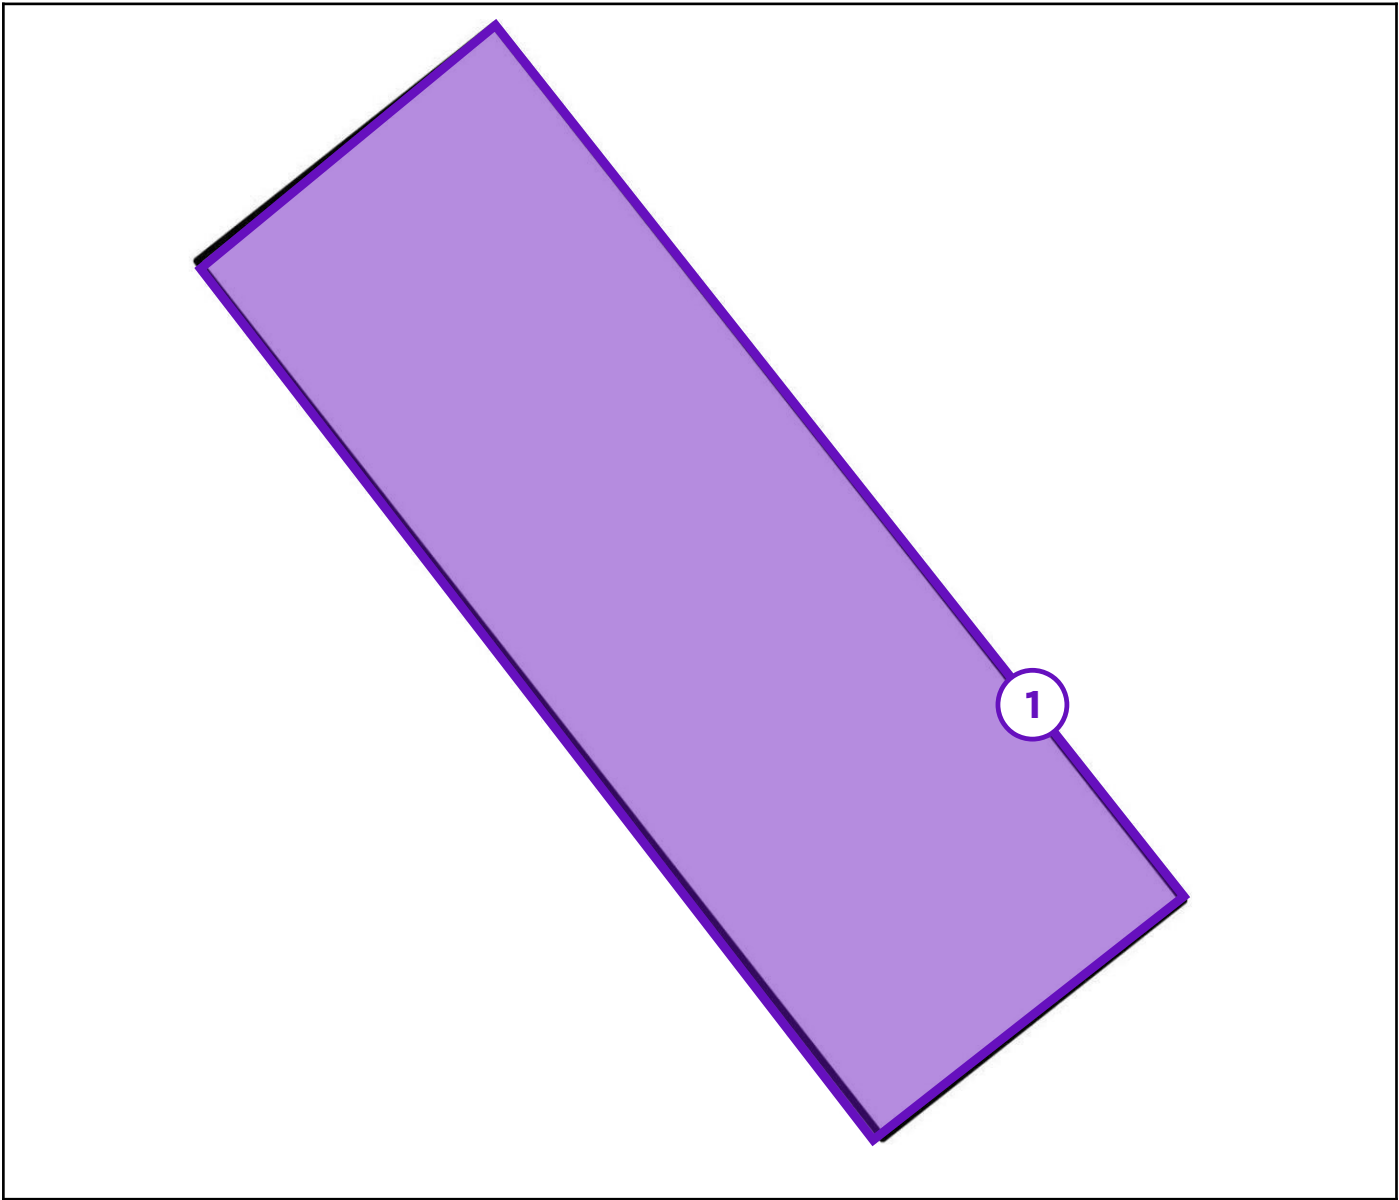
De vloerafwerking bevat geen asbesthoudende materialen volgens visuele vastelling & expertise. Indien de situatie wijzigt door bv afbraak of grondige verbouwingswerken, is het aangewezen om bijkomend (destructief) onderzoek uit te voeren (met extra staalnames) op onderliggende/ingesloten materialen zoals zwarte (tegel)lijmlagen,...

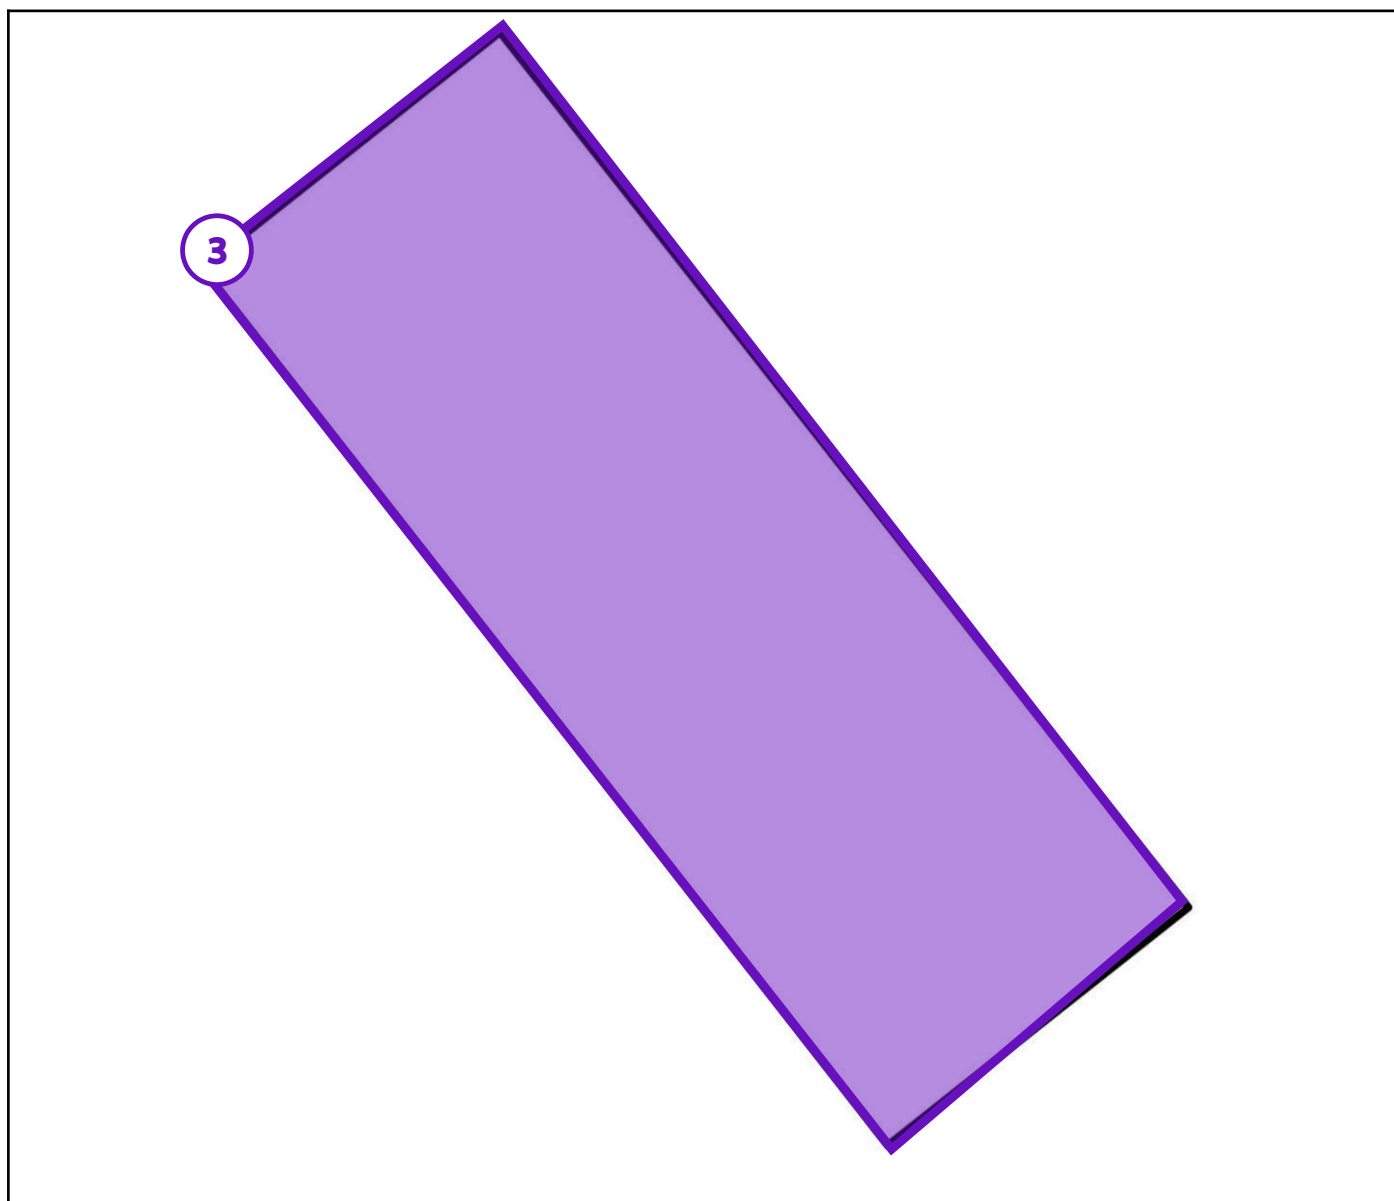
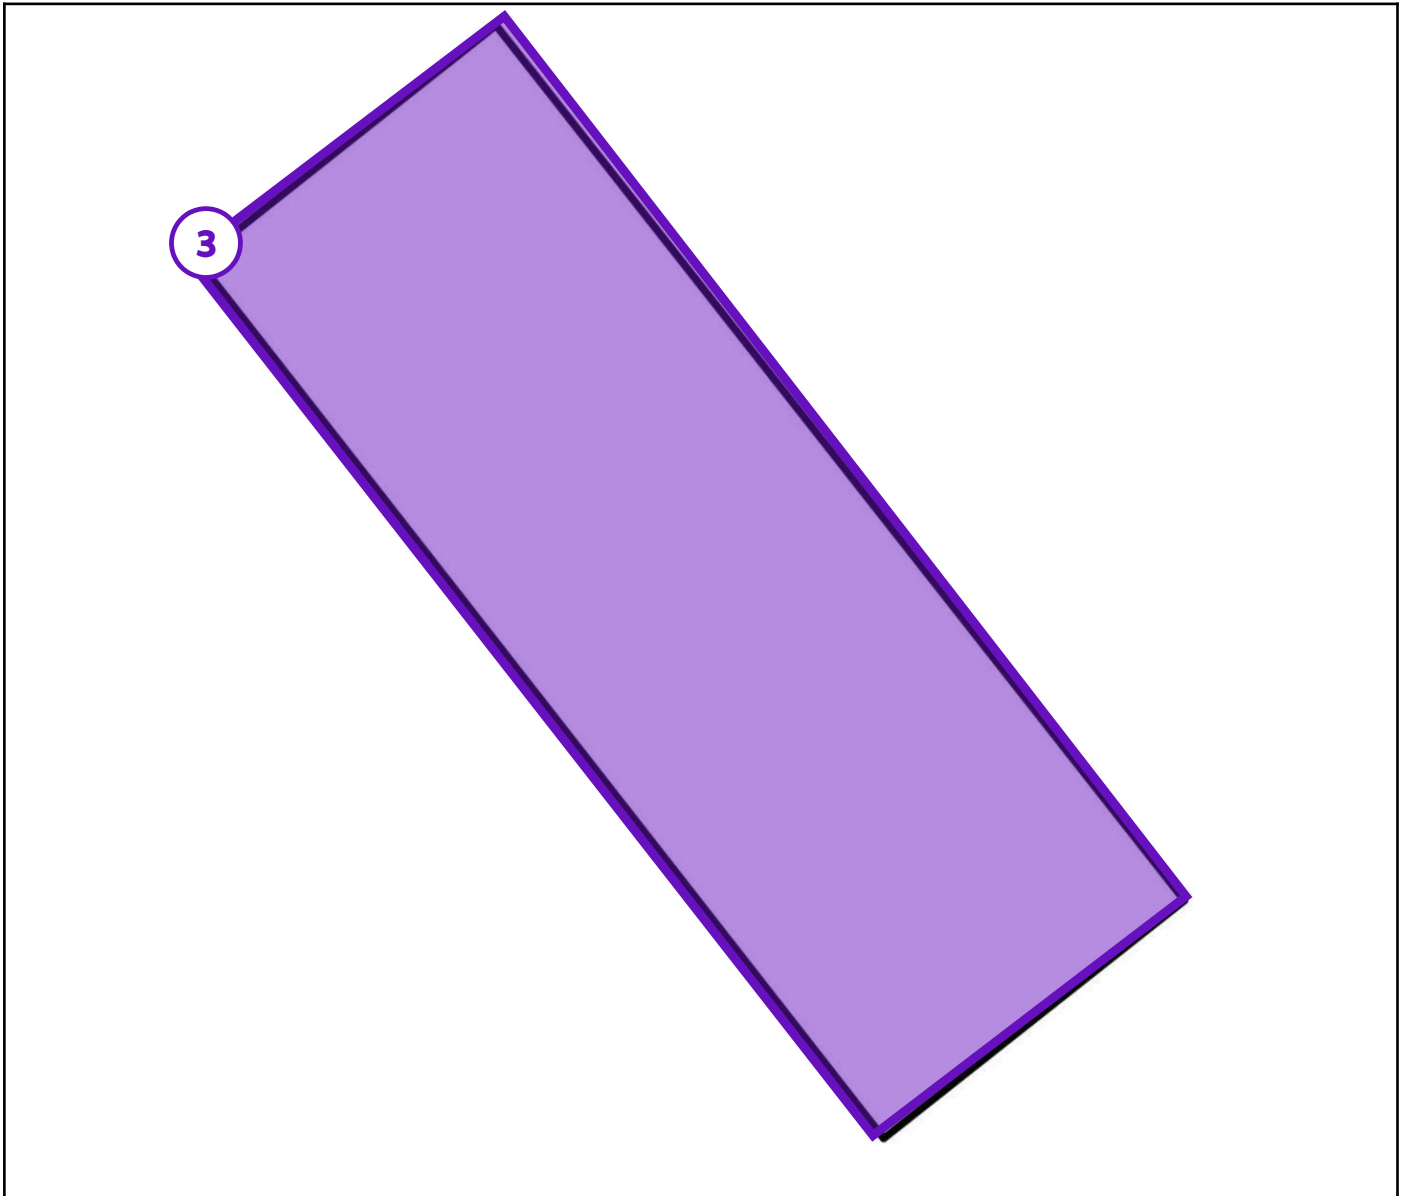
De (valse) plafondafwerking bevat geen asbesthoudende materialen volgens visuele vastelling & expertise. Indien de situatie wijzigt door bv afbraak of grondige verbouwingswerken, is het aangewezen om bijkomend (destructief) onderzoek uit te voeren (met extra staalnames) op achterliggende/ingesloten materialen.

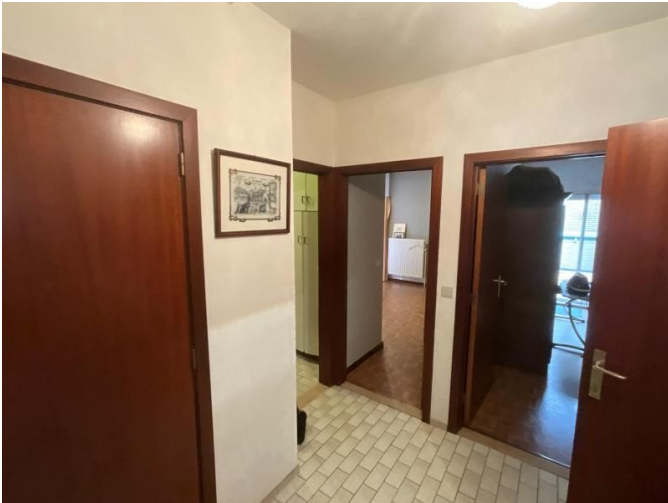
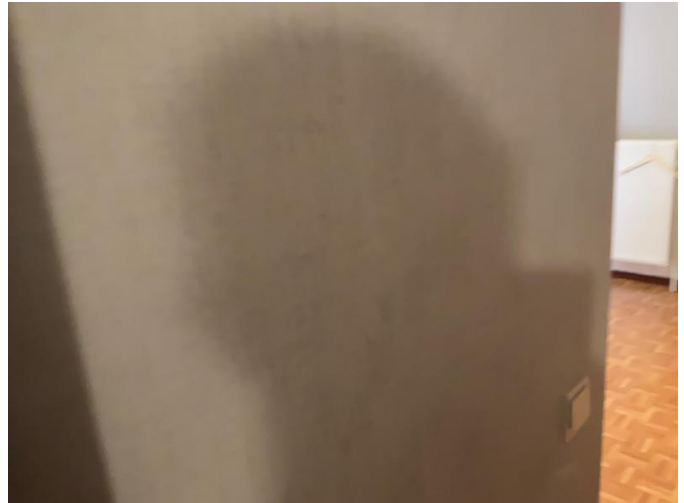
## Fiche 4: Bepleistering wanden

Geen asbest

Overzichtsfoto

Detailfoto

| # | Type | Referentie | Resultaat |
|---|---|---|---|
| 4.1 | Mengmonster | X1 | Geen asbest |

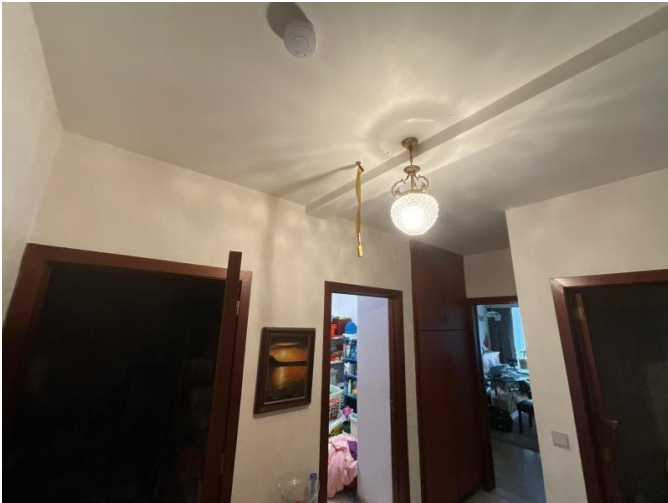
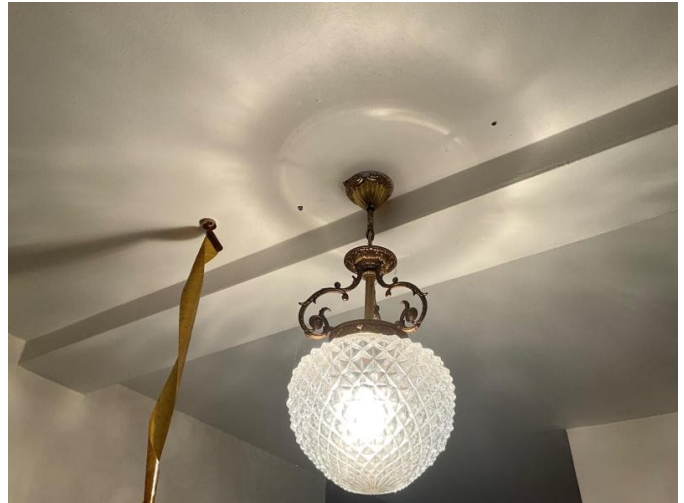
## Fiche 5: Beploistering plafond

Geen asbest

Overzichtsfoto

Detailfoto

| # | Type | Referentie | Resultaat |
|---|---|---|---|
| 5.1 | Mengmonster | X2 | Geen asbest |
