# Asbestinventarisat attest

Houtmarktstraat 56/21, 1770 Liedekerke

Attestnummer : 20250921-000077.000

**Asbestveilig** (maar mogelijk niet asbestvrij)

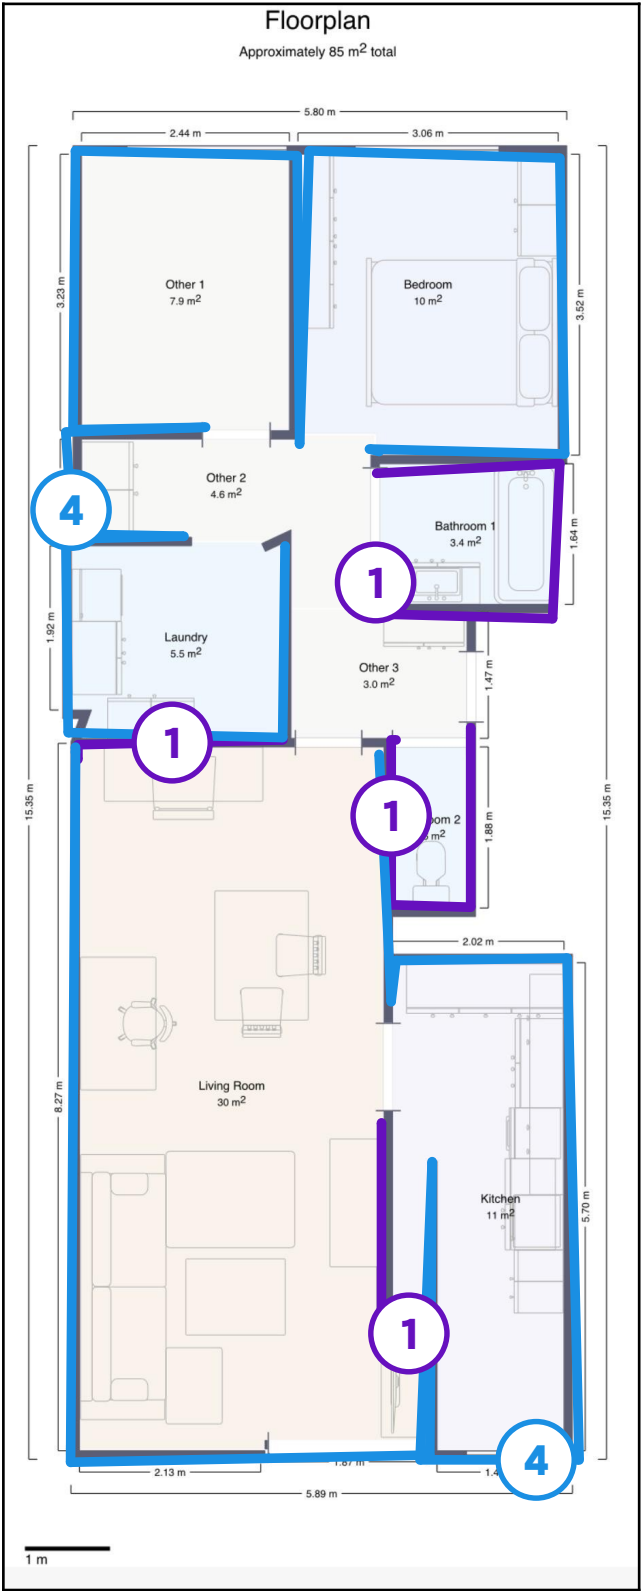
# Plan 1.1: Bus21 - plattegrond

| 1. (Voorzet)wandafwerking | Advies | - |
| 4. Bepleistering wanden | Geen asbest | - |

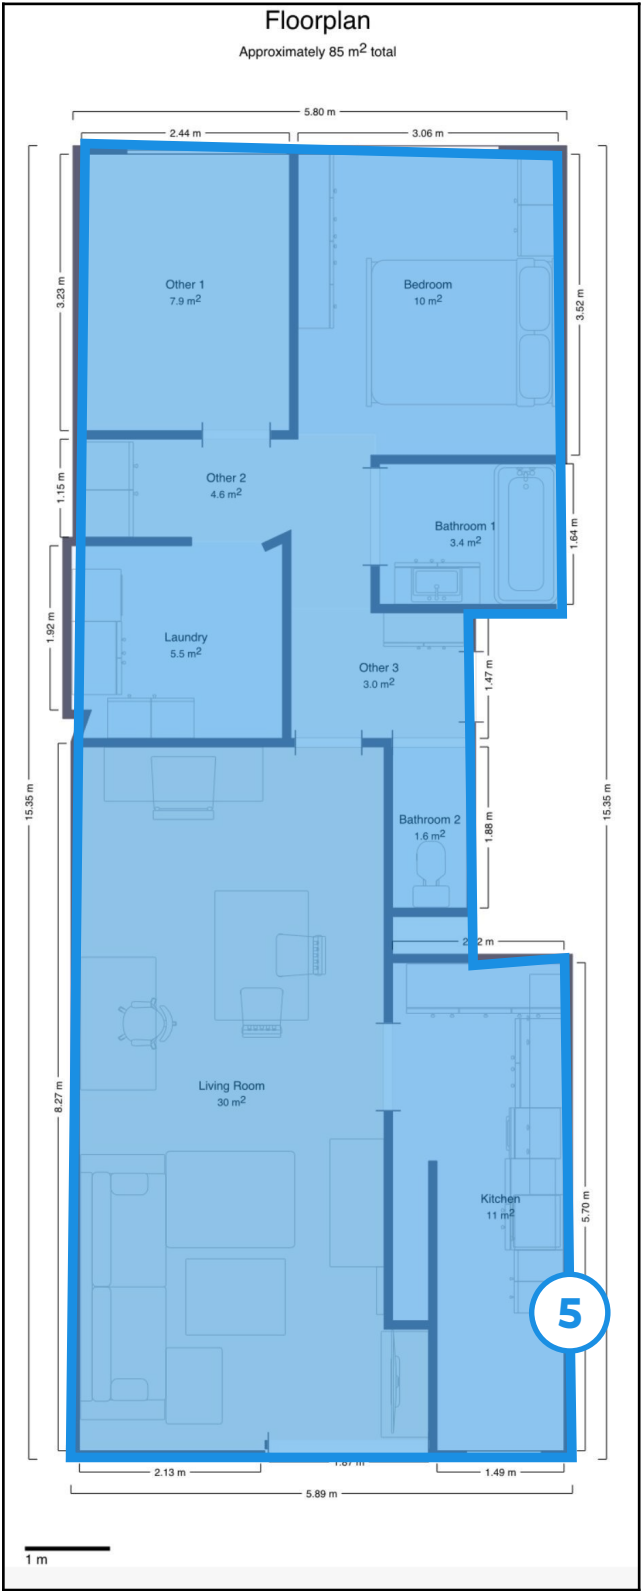
# Plan 1.2: Bus21 - plattegrond

| 5. Bepleistering plafond | Geen asbest | - |

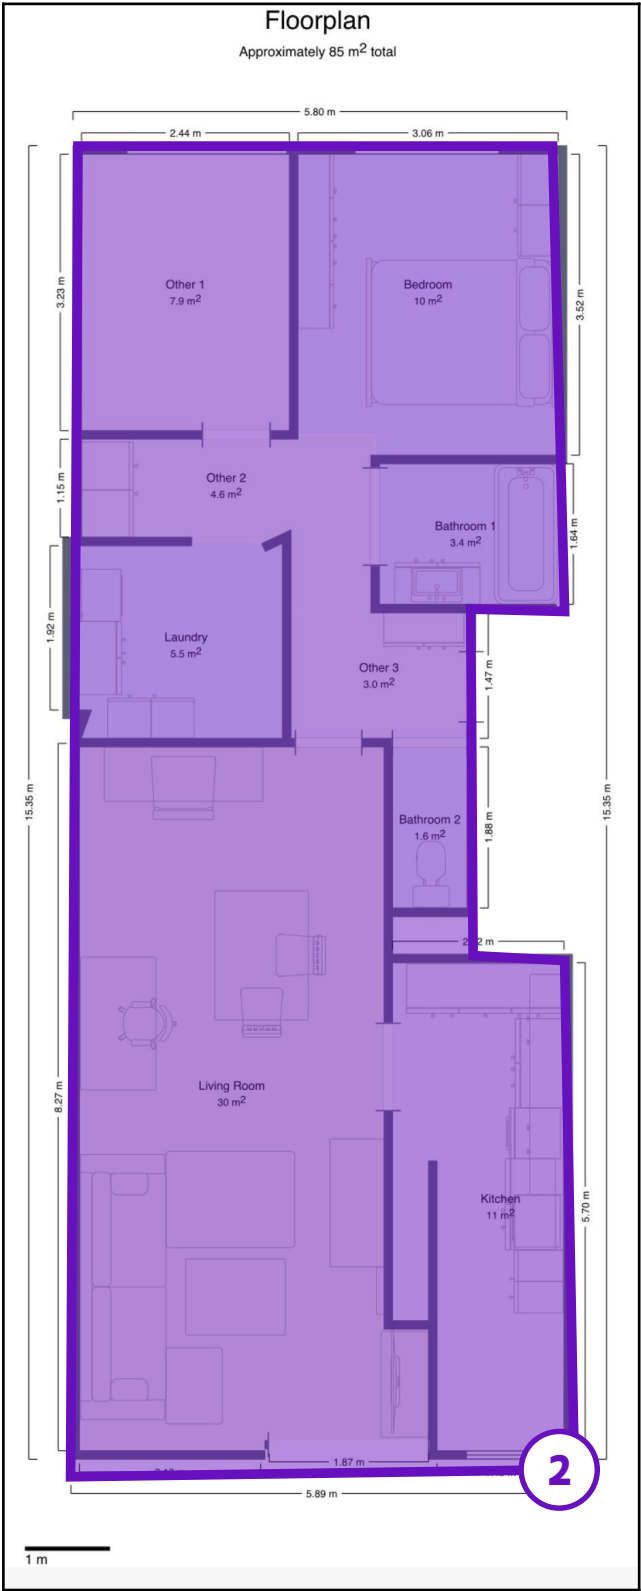
# Plan 1.3: Bus21 - plattegrond

| 2. Vloerafwerking | Advies | - |

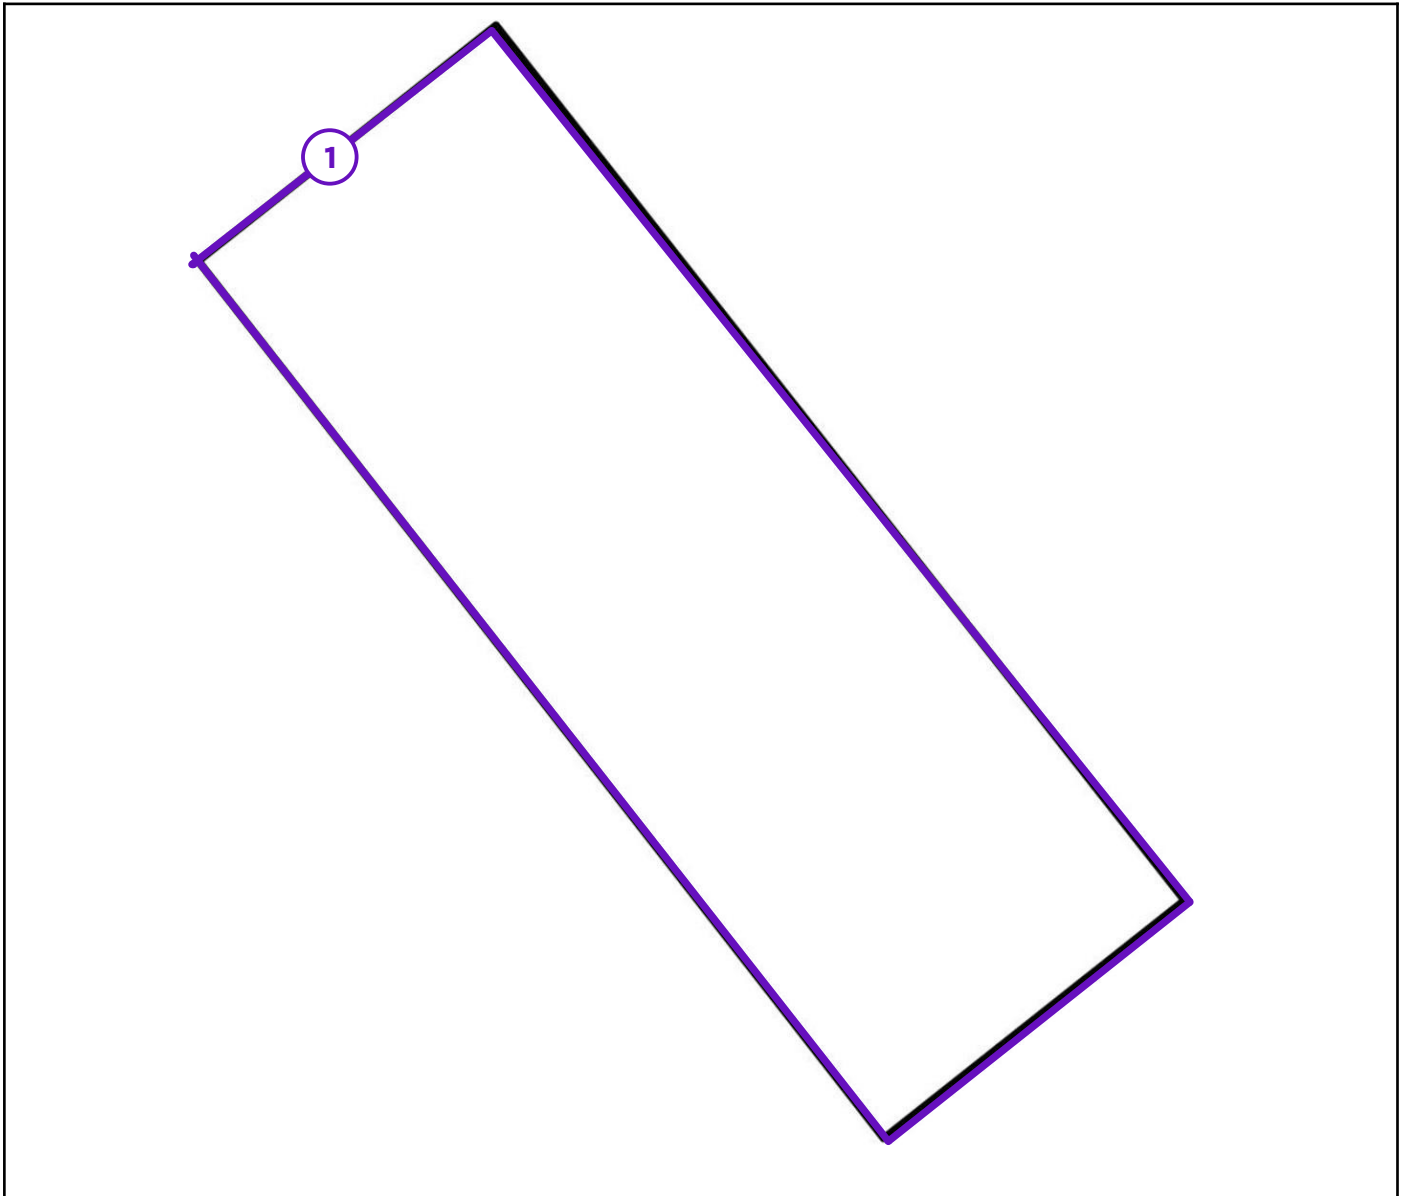
## Plan 1.4: Berging kelder

| Beschrijving | Type | Actie |
|---|---|---|
| 1. (Voorzet)wandafwerking | Advies | - |

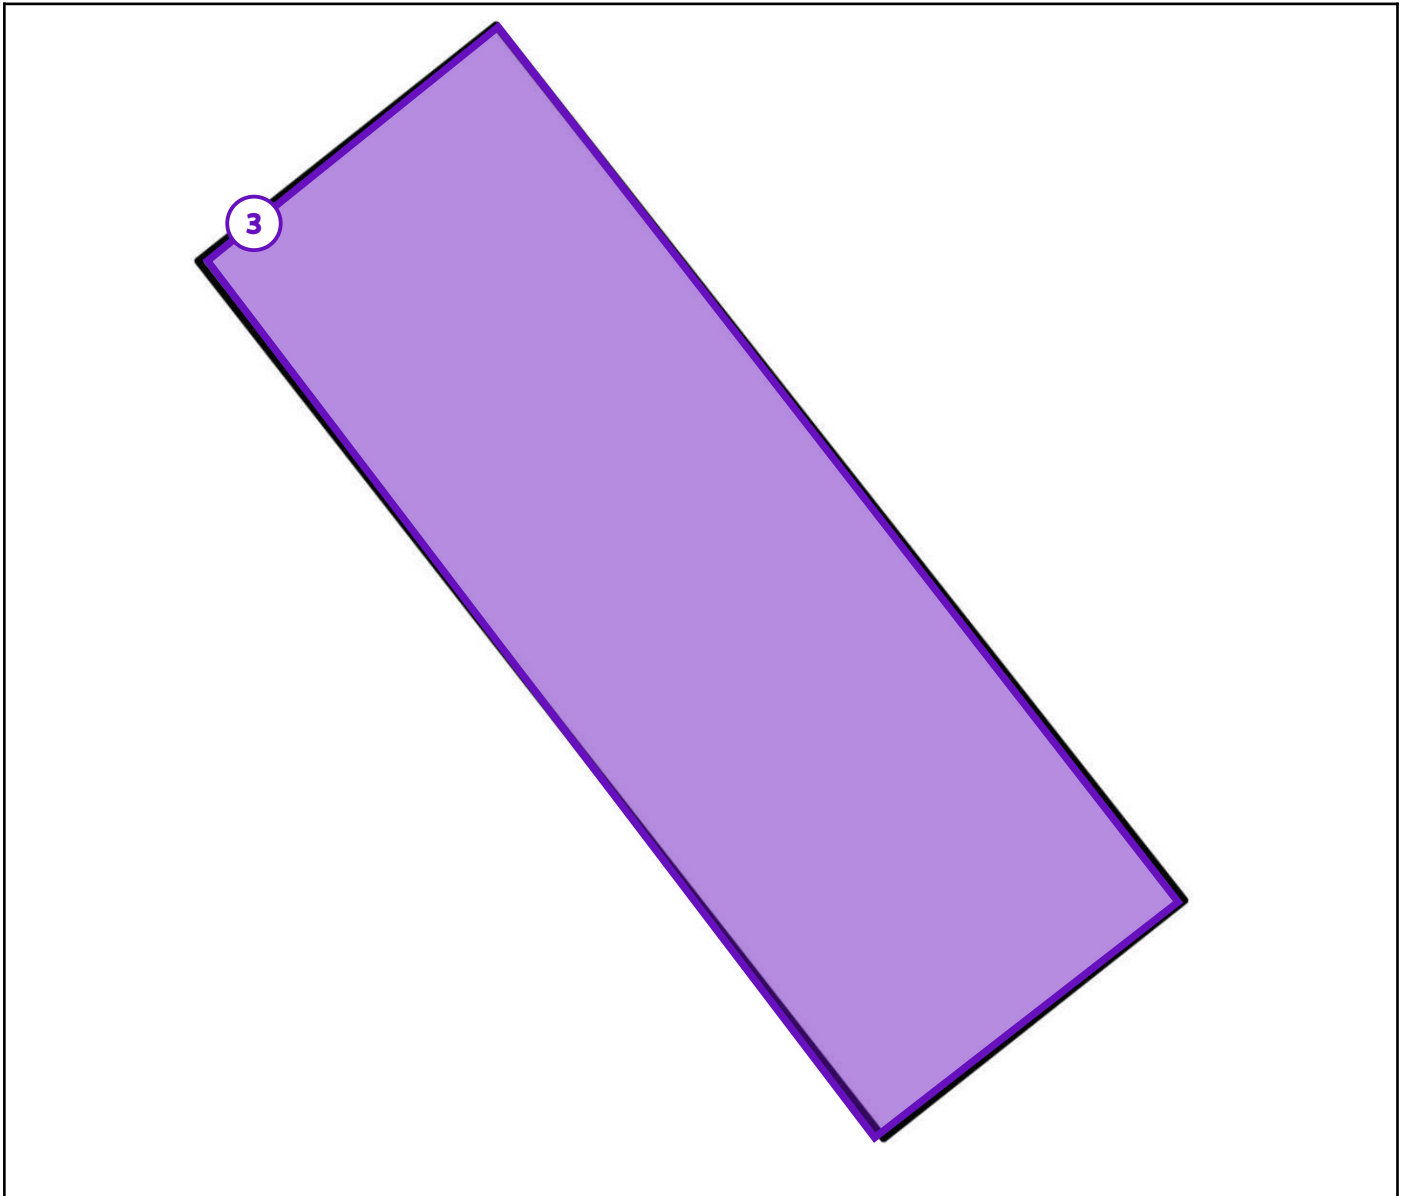
## Plan 1.5: Berging kelder

| Beschrijving | Type | Actie |
|---|---|---|
| 3. (Valse) plafondafwerking | Advies | - |

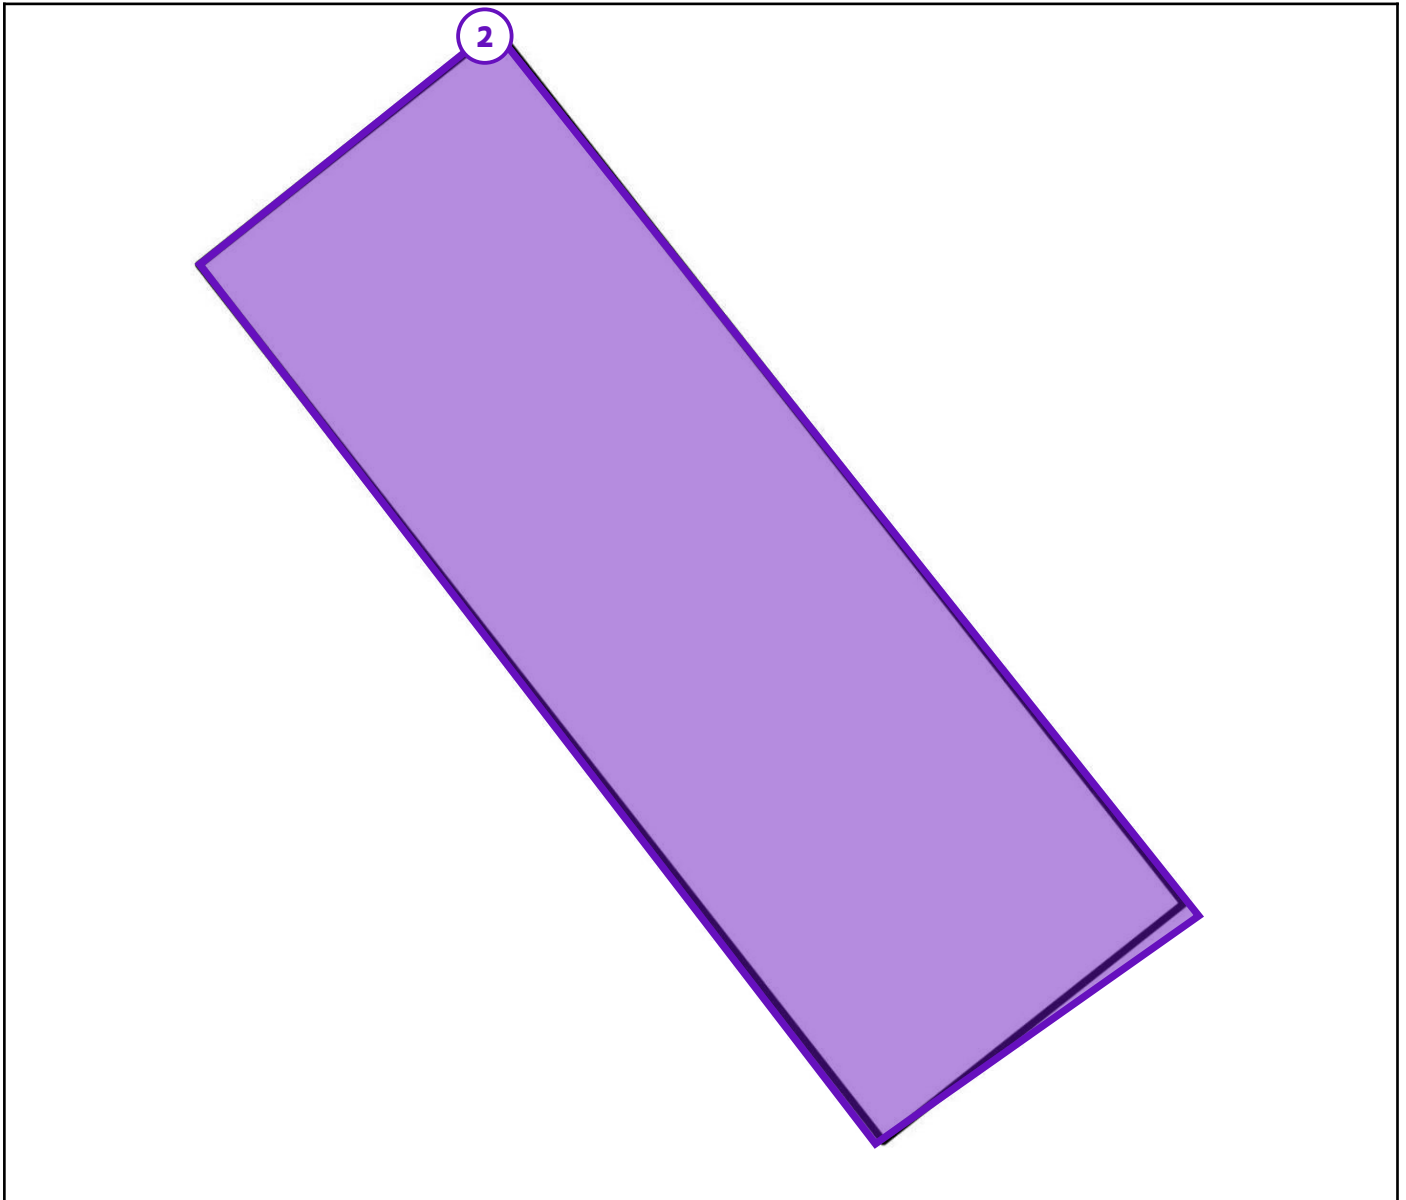
## Plan 1.6: Berging kelder

| Beschrijving | Type | Actie |
|---|---|---|
| 2. Vloerafwerking | Advies | - |

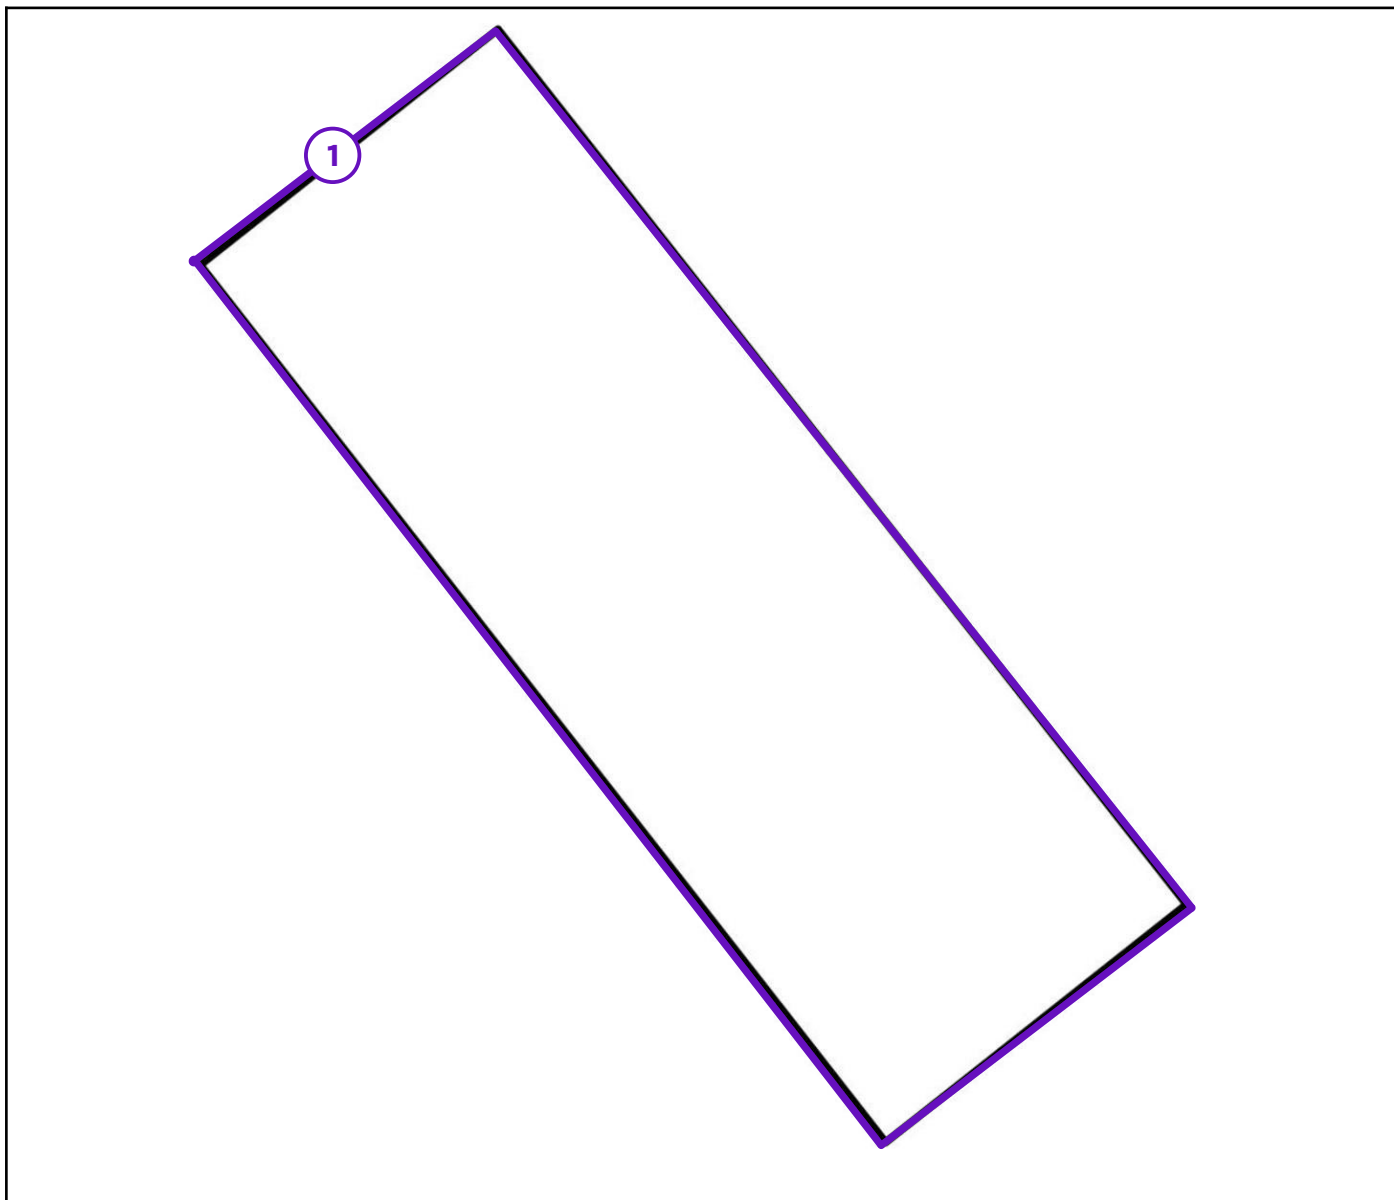
## Plan 2.1: Garagebox

| Beschrijving | Type | Actie |
|---|---|---|
| 1. (Voorzet)wandafwerking | Advies | - |

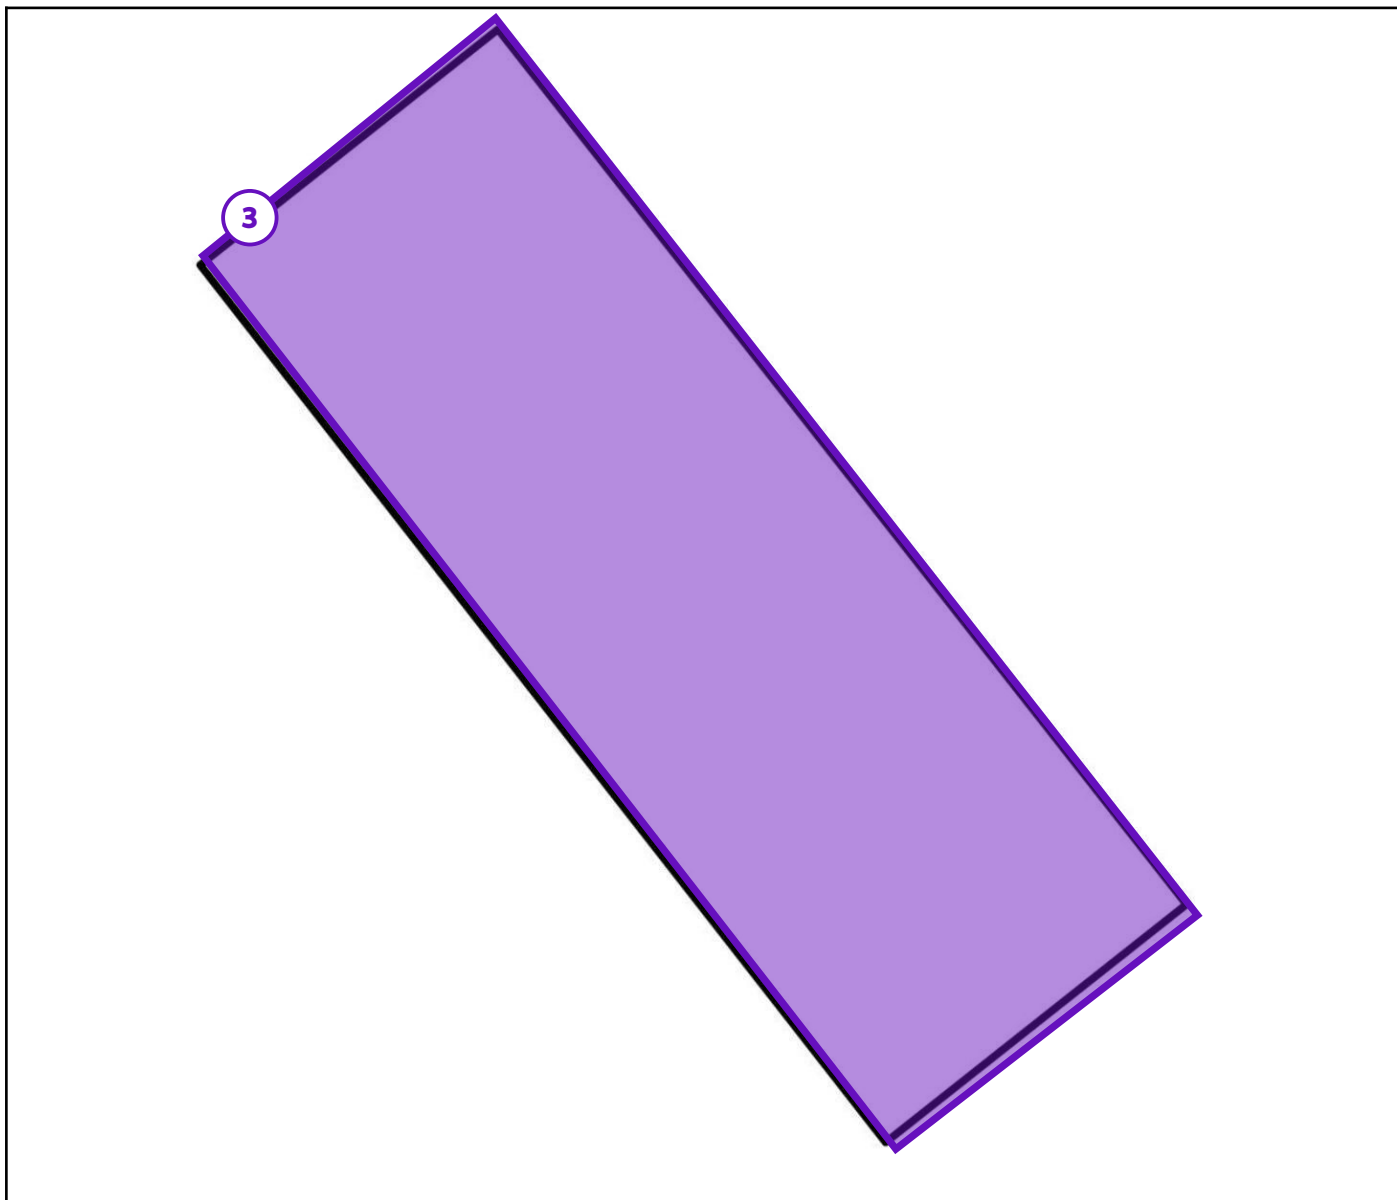
## Plan 2.2: Garagebox

| Beschrijving | Type | Actie |
|---|---|---|
| 3. (Valse) plafondafwerking | Advies | - |

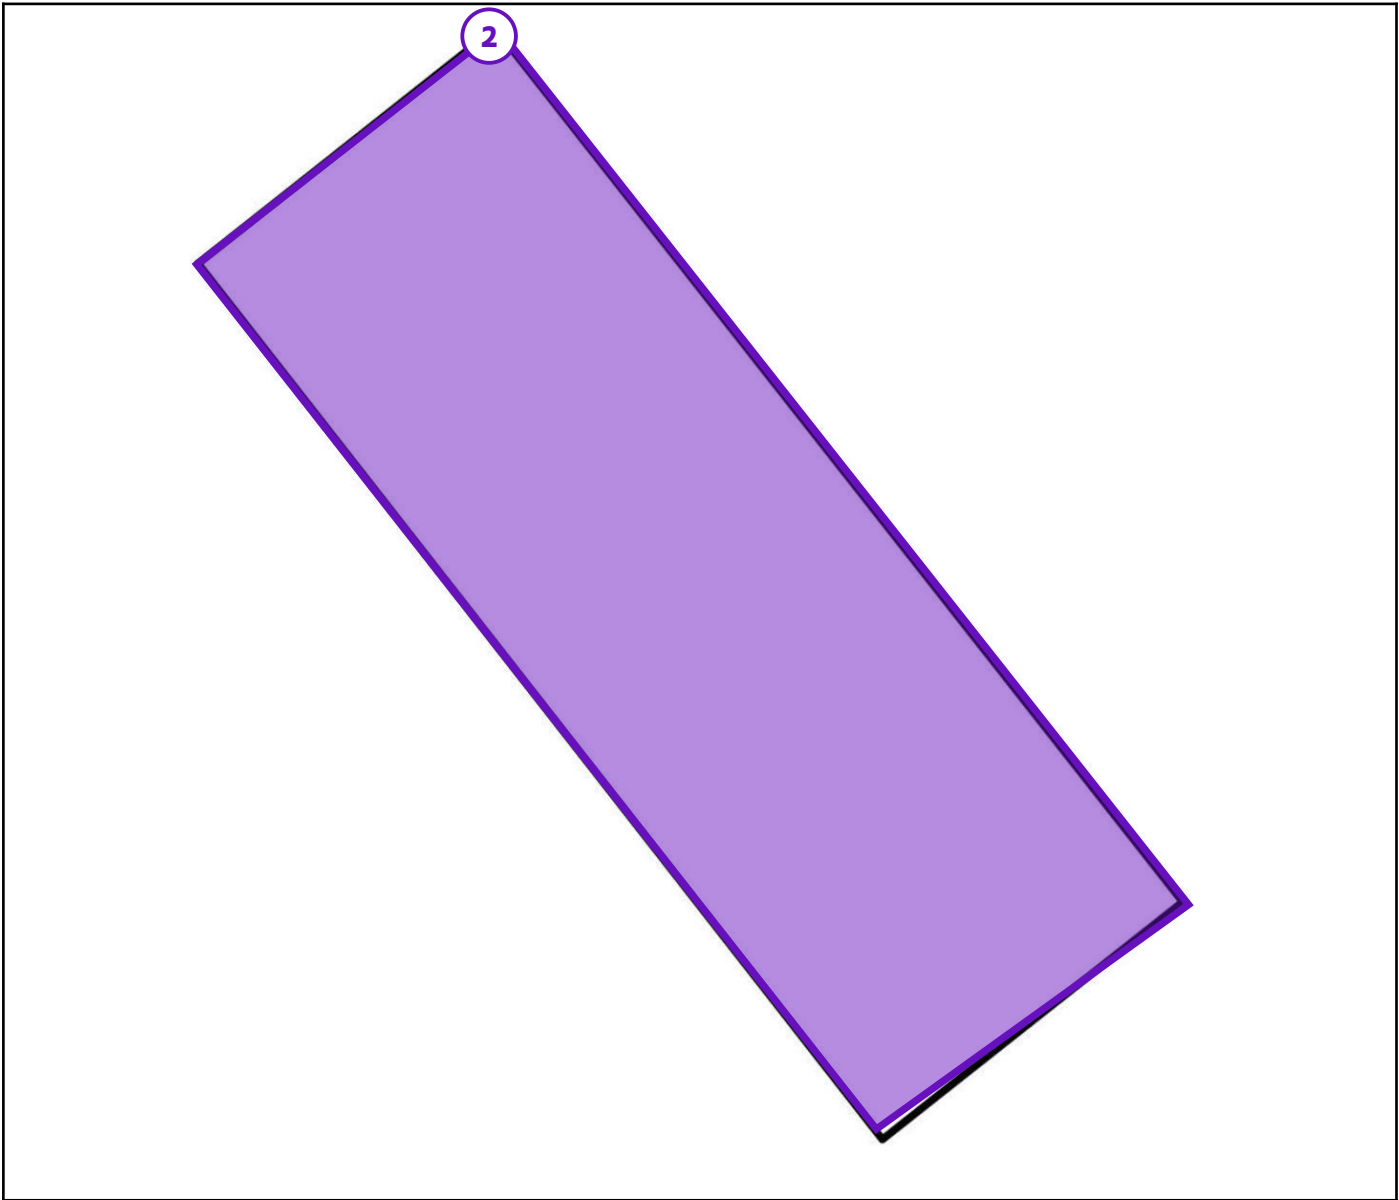
## Plan 2.3: Garagebox

| Beschrijving | Type | Actie |
|---|---|---|
| 2. Vloerafwerking | Advies | - |

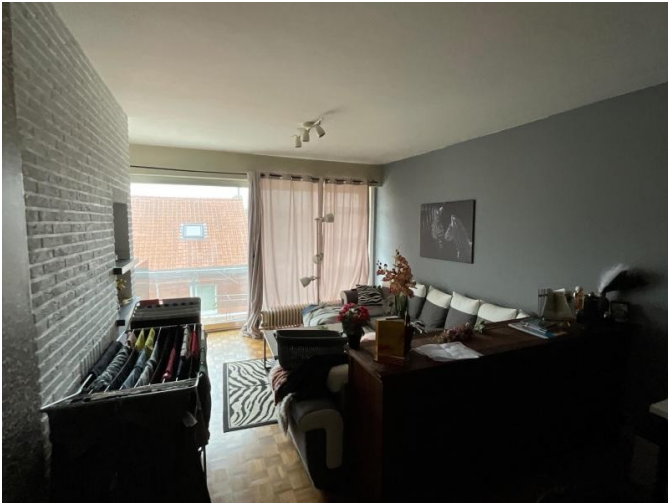
## Fiche 4: Bepleistering wanden

Geen asbest

| Opmerking | De bepleistering is niet asbestverdacht volgens visuele vaststelling, expertise & bewijsdocument (labo-analyse gebouw) in bijlage. Indien de situatie wijzigt door bv afbraak of grondige verbouwingen, is het aangewezen om bijkomend (destructief) onderzoek uit te voeren (met extra staalnames) op achterliggende/ingesloten materialen. |

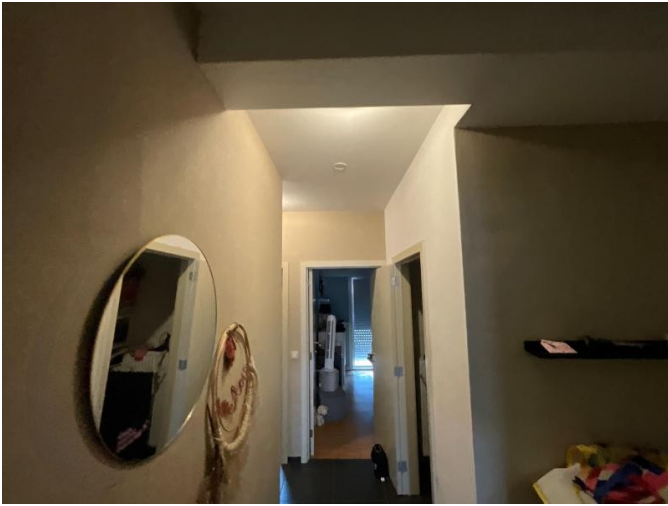
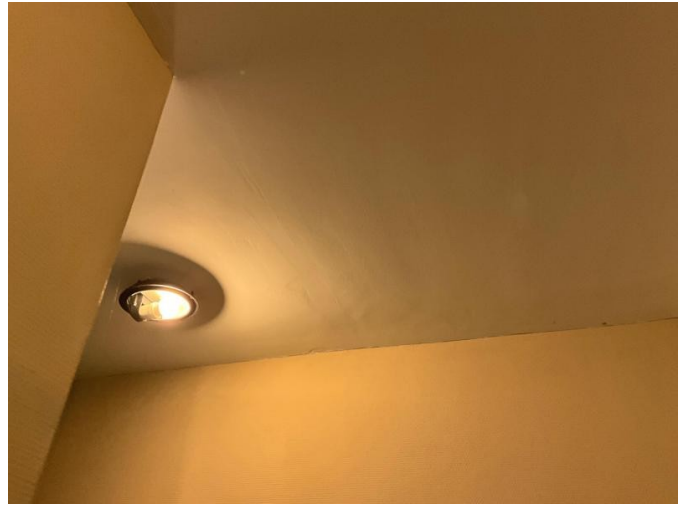
## Fiche 5: Bepleistering plafond

Geen asbest

| Opmerking | De bepleistering is niet asbestverdacht volgens visuele vaststelling, expertise & bewijsdocument (labo-analyse gebouw) in bijlage. Indien de situatie wijzigt door bv afbraak of grondige verbouwingswerken, is het aangewezen om bijkomend (destructief) onderzoek uit te voeren (met extra staalnames) op achterliggende/ingesloten materialen. |
