# Asbestinventarisatattest

Houtmarktstraat 56, 1770 Liedekerke  
Gemeenschappelijke delen

Attestnummer : 20250925-000135.000

Uitgegeven op : 25.09.2025

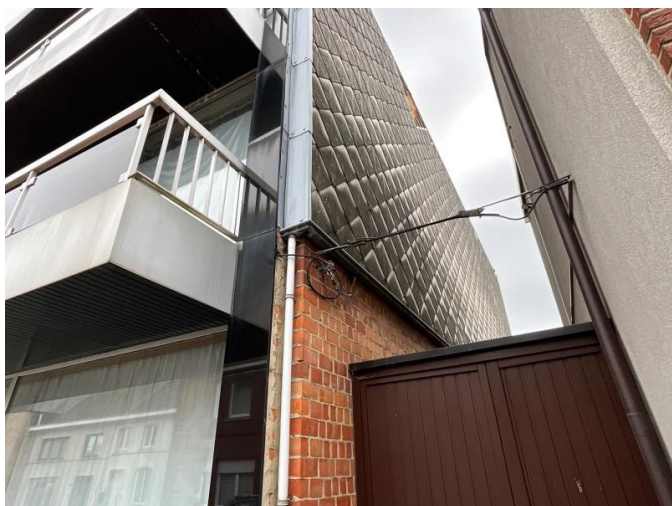
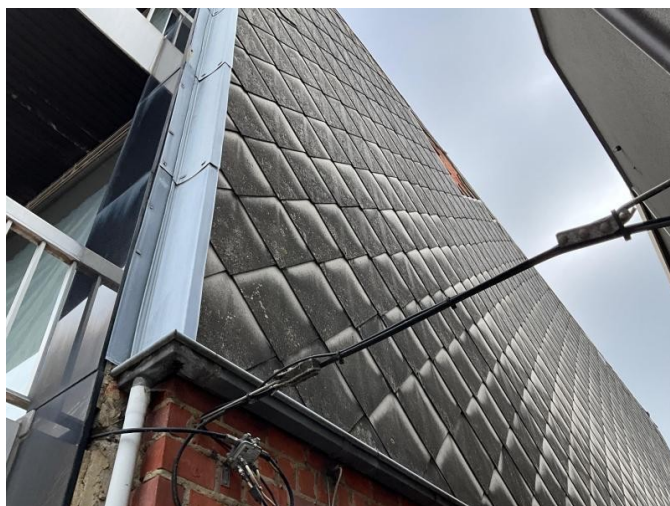
Het asbestmateriaal valt onder de mijlpaal van 2034.

**Dringend verwijderen**

| Eindbeoordeling materiaalrisico | Hoog materiaalrisico en/of hoge kans op vezelvrijgave |

| Asbestsoort (vezeltype) | Crocidoliet aanwezig |
| Toestand van het materiaal | Zwaar beschadigd, zwaar verweerd |

| Beschrijving | Gevelleien |

- Verwijder dit asbestmateriaal zo snel mogelijk. Volg de toestand goed op.
- Voer bijkomende staalname(s) uit.

- Eenvoudige handelingen: enkel door erkend asbestverwijderaar  
Het verwijderen van deze toepassing kan leiden tot (hoge) stofvorming.

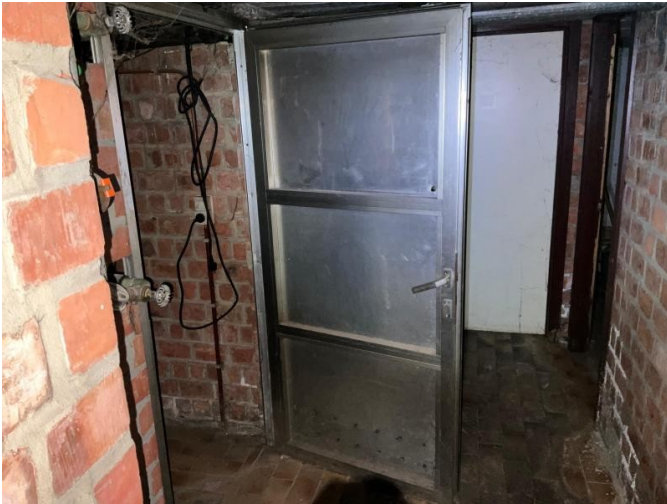
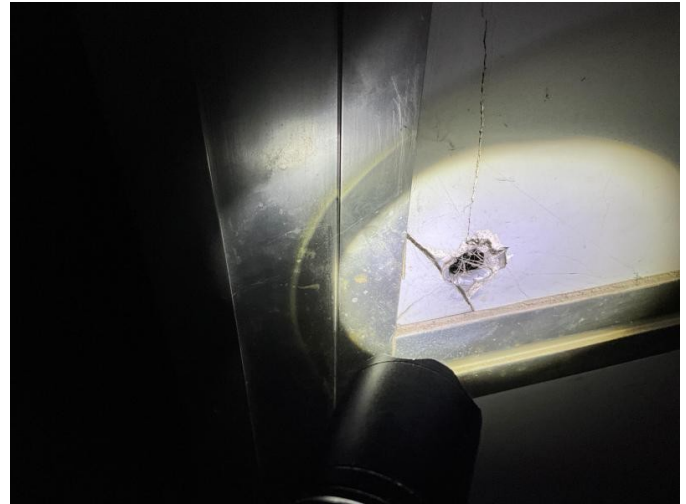
Het asbestmateriaal valt onder de mijlpaal van 2040.

Verwijderen

| Eindbeoordeling materiaalarisico | Verhoogd materiaalarisico en/of verhoogde kans op vezelvrijgave |

| Toestand van het materiaal | Matig beschadigd, matig verweerd |

| # | Type | Referentie | Resultaat |
|---|---|---|---|
| 2.1 | Puntmonster | PU1 | Chrysotiel |

| Beschrijving | Glassal (deur) |

- Verwijder dit asbestmateriaal zo snel mogelijk. Volg de toestand goed op.

- Eenvoudige handelingen: mag via doe-het-zelf of door werknemer(s) met opleidingsattest eenvoudige handelingen  
Het verwijderen van deze toepassing zal niet leiden tot (hoge-) stofvorming.

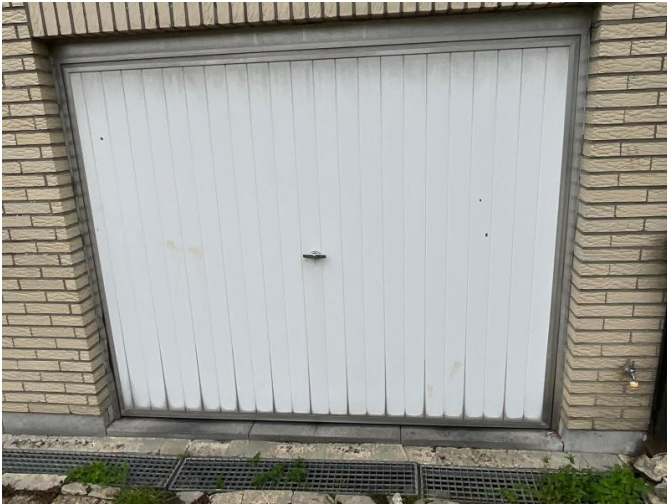
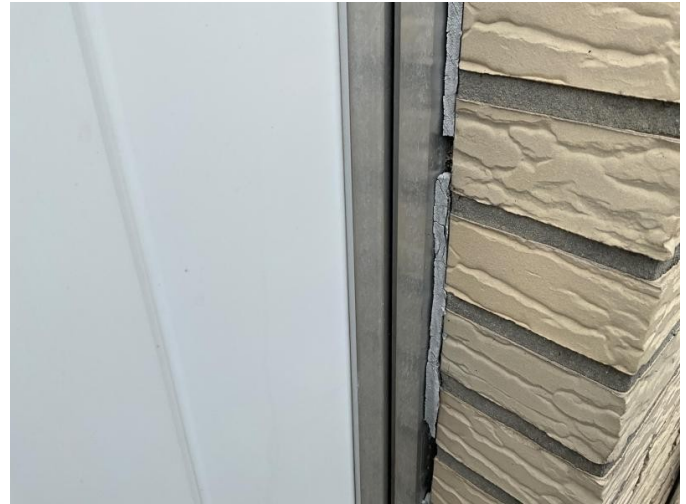
Het asbestmateriaal valt onder de mijlpaal van 2040.

Verwijderen

| Eindbeoordeling materiaalisico | Verhoogd materiaalisico en/of verhoogde kans op vezelvrijgave |

| Toestand van het materiaal | Matig beschadigd, matig verweerd |

| # | Type | Referentie | Resultaat |
|---|---|---|---|
| 3.1 | Puntmonster | PU2 | Chrysotiel |

| Beschrijving | Mastiek |

- Verwijder dit asbestmateriaal zo snel mogelijk. Volg de toestand goed op.

- Eenvoudige handelingen: mag via doe-het-zelf of door werknemer(s) met opleidingsattest eenvoudige handelingen  
Het verwijderen van deze toepassing zal niet leiden tot (hoge) stofvorming.

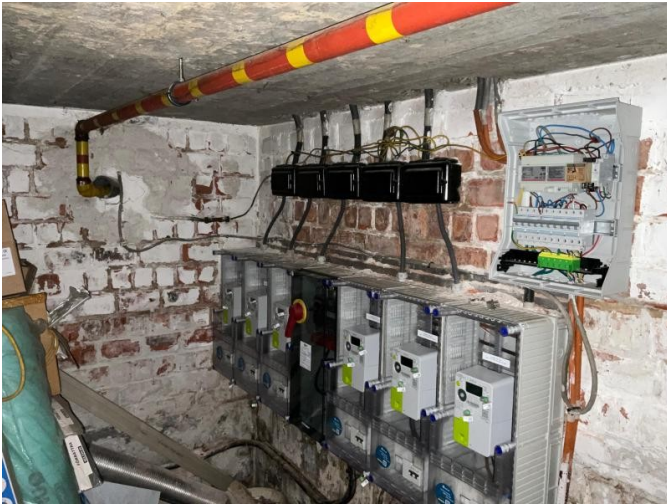
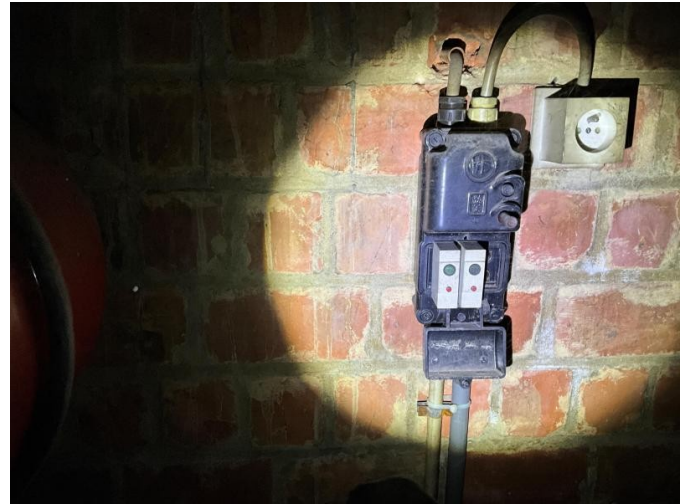
Het asbestmateriaal valt onder de mijlpaal van 2040.

Zorgvuldig beheren

Asbestverdachte elektriciteitstoepassingen (schakelkasten, lichtschakelaars, stopcontacten,...) van het type bakeliet. In deze toestand zijn de toepassingen niet schadelijk voor de gezondheid. Indien de situatie wijzigt door bv afbraak of grondige verbouwingswerken, is het aangewezen om bijkomend (destructief) onderzoek uit te voeren om de aanwezigheid van asbest al dan niet uit te sluiten..

| Eindbeoordeling materiaalisico | Laag materiaalisico en/of verlaagde kans op vezelvrijgave |

| Beschrijving | Bakeliet |

- Zorg voor een veilig beheer. Vermijd het beschadigen van het asbestmateriaal. Controleer de toestand jaarlijks op wijzigingen.
- Voer bijkomende staalname(s) uit.

- Eenvoudige handelingen: mag via doe-het-zelf of door werknemer(s) met opleidingsattest eenvoudige handelingen  
Het verwijderen van deze toepassing zal niet leiden tot (hoge) stofvorming.

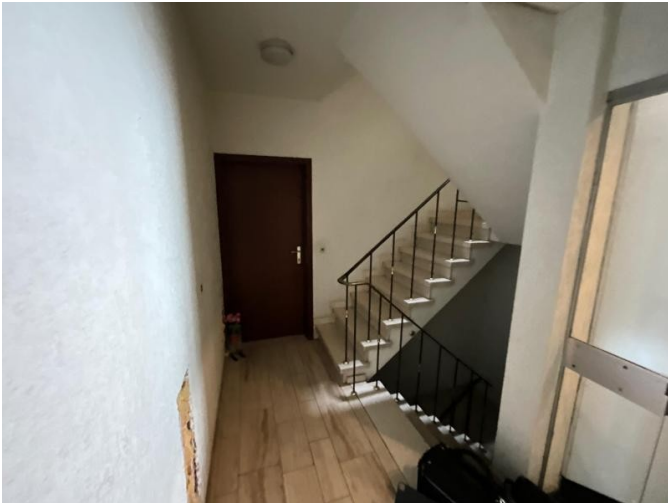
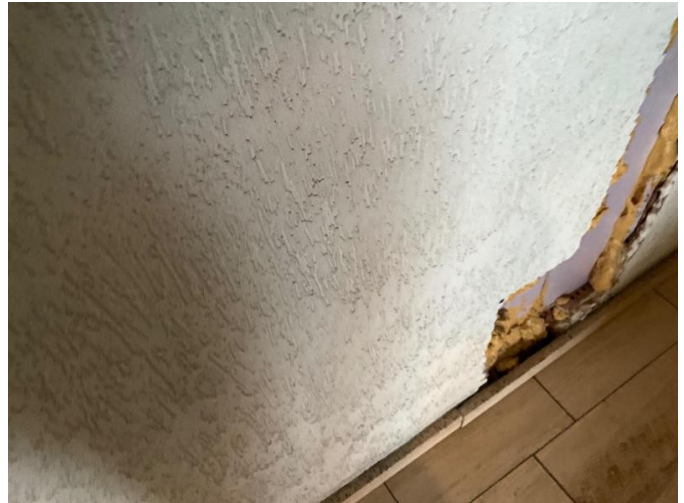
## Fiche 9: Beploistering traphal

Geen asbest

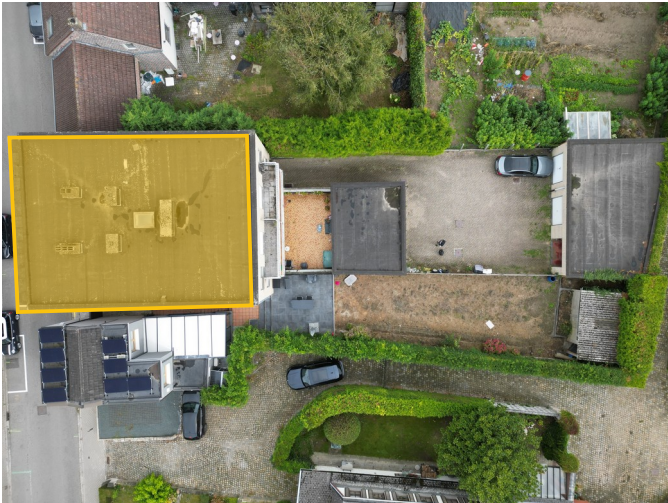
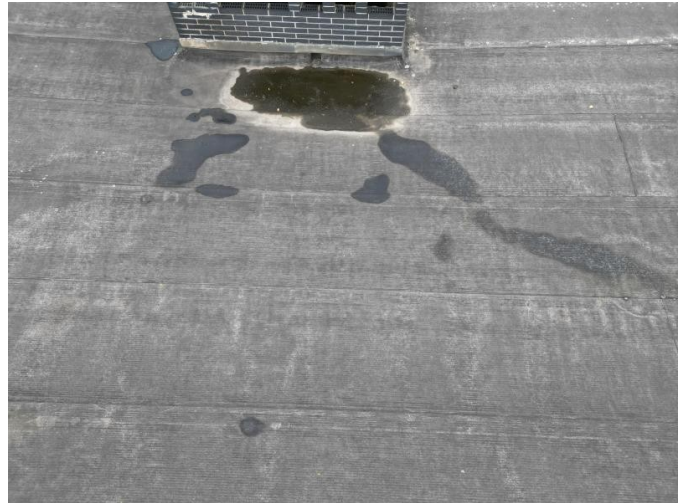
## Fiche 10: Roofing (hoofdgebouw)

Geen asbest

| Opmerking | De puntstaal van de roofing is niet representatief voor de gehele dakbedekking. Staalname tot op de primaire drager is niet mogelijk zonder structurele gevolgschade (lekken,...). Het is aangewezen om bij een wijziging van de toestand door bv afbraak of renovatie, bijkomend onderzoek (met eventueel extra staalname) uit te voeren op onderliggende/ingesloten materialen. |

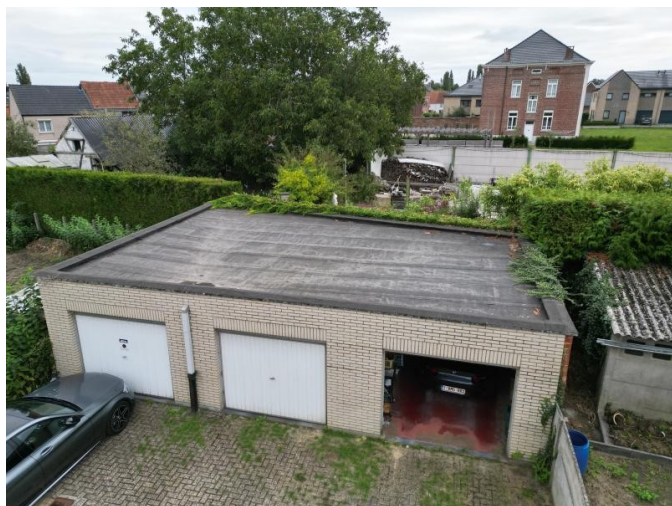
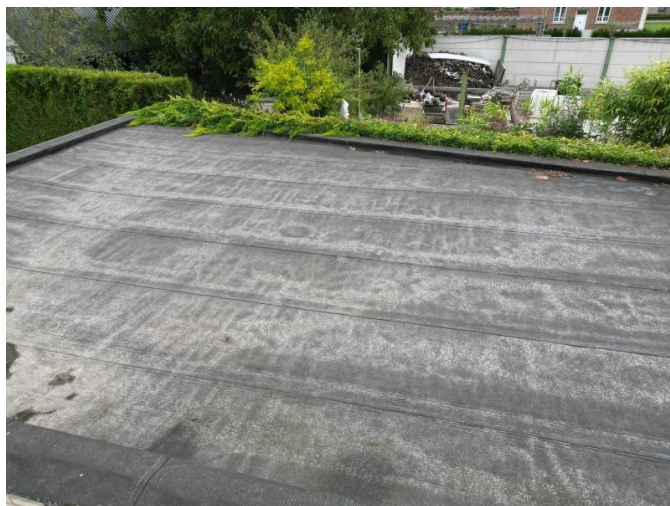
## Fiche 11: Roofing (garage 2)

Geen asbest

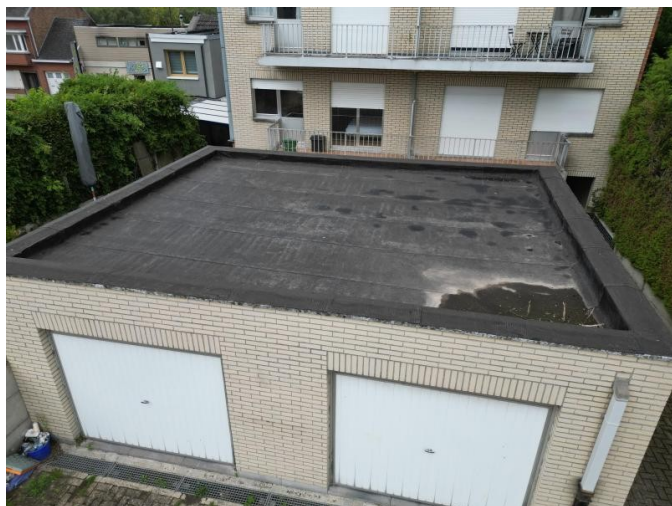
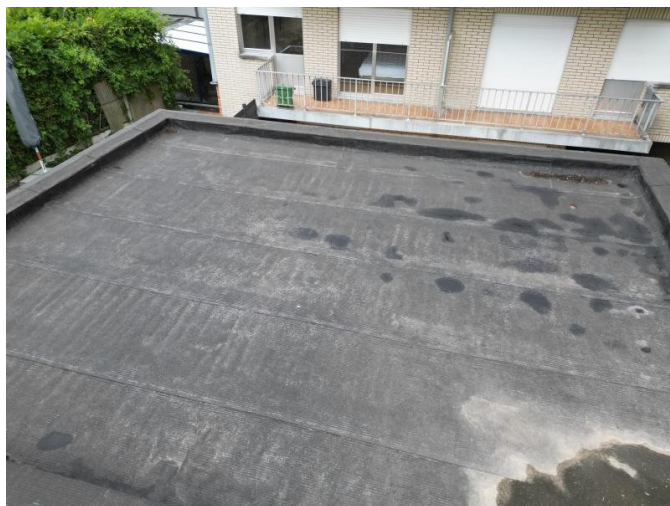
## Fiche 12: Roofing (garage)

Geen asbest

| Opmerking | De puntstaal van de roofing is niet representatief voor de gehele dakbedekking. Staalname tot op de primaire drager is niet mogelijk zonder structurele gevolgschade (lekken,...). Het is aangewezen om bij een wijziging van de toestand door bv afbraak of renovatie, bijkomend onderzoek (met eventueel extra staalname) uit te voeren op onderliggende/ingesloten materialen. |
