# Asbestinventarisatetest

Bunderstraat 16, 1770 Liedekerke

Attestnummer : 20250926-000291.000

**Niet-asbestveilig**

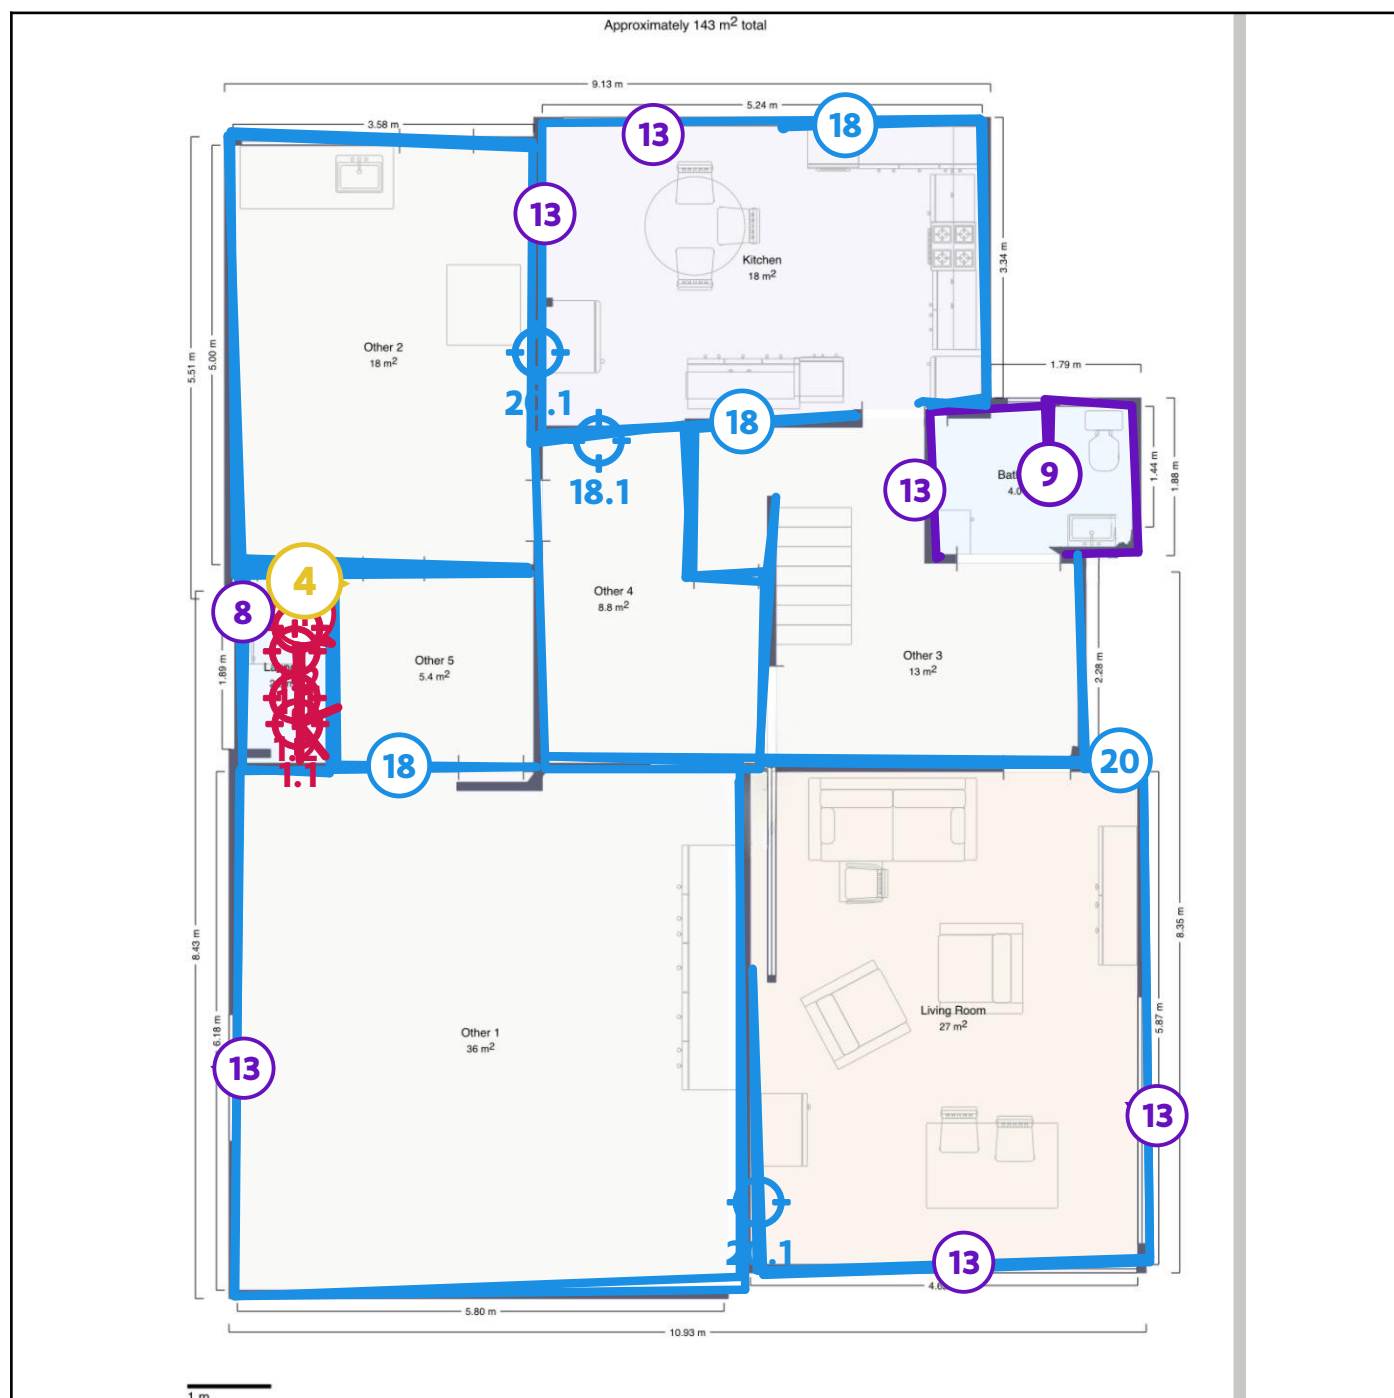
## Plan 1.4: Gelijkvloers

| Beschrijving | Type | Actie |
|---|---|---|
| 1. Leidingisolatie | Asbestmateriaal | Dringend verwijderen |

| 4. Bakeliet | Asbestmateriaal | Zorgvuldig beheren |

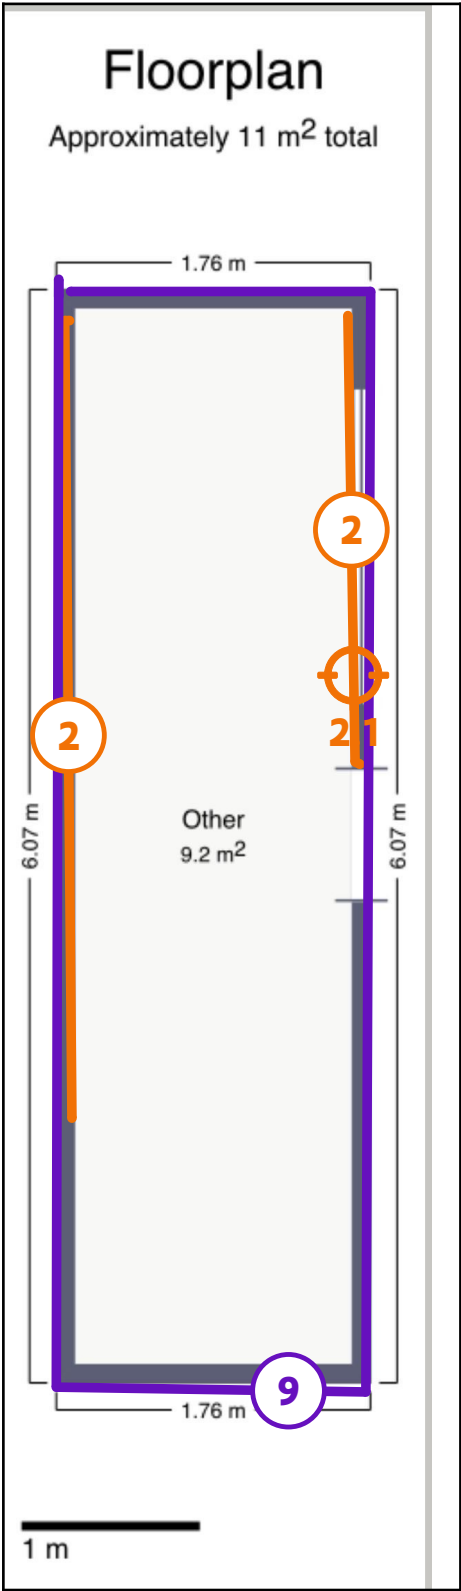
# Plan 1.7: Bijbouw

| 2. Pical platen | Asbestmateriaal | <a href="#">Verwijderen</a> |

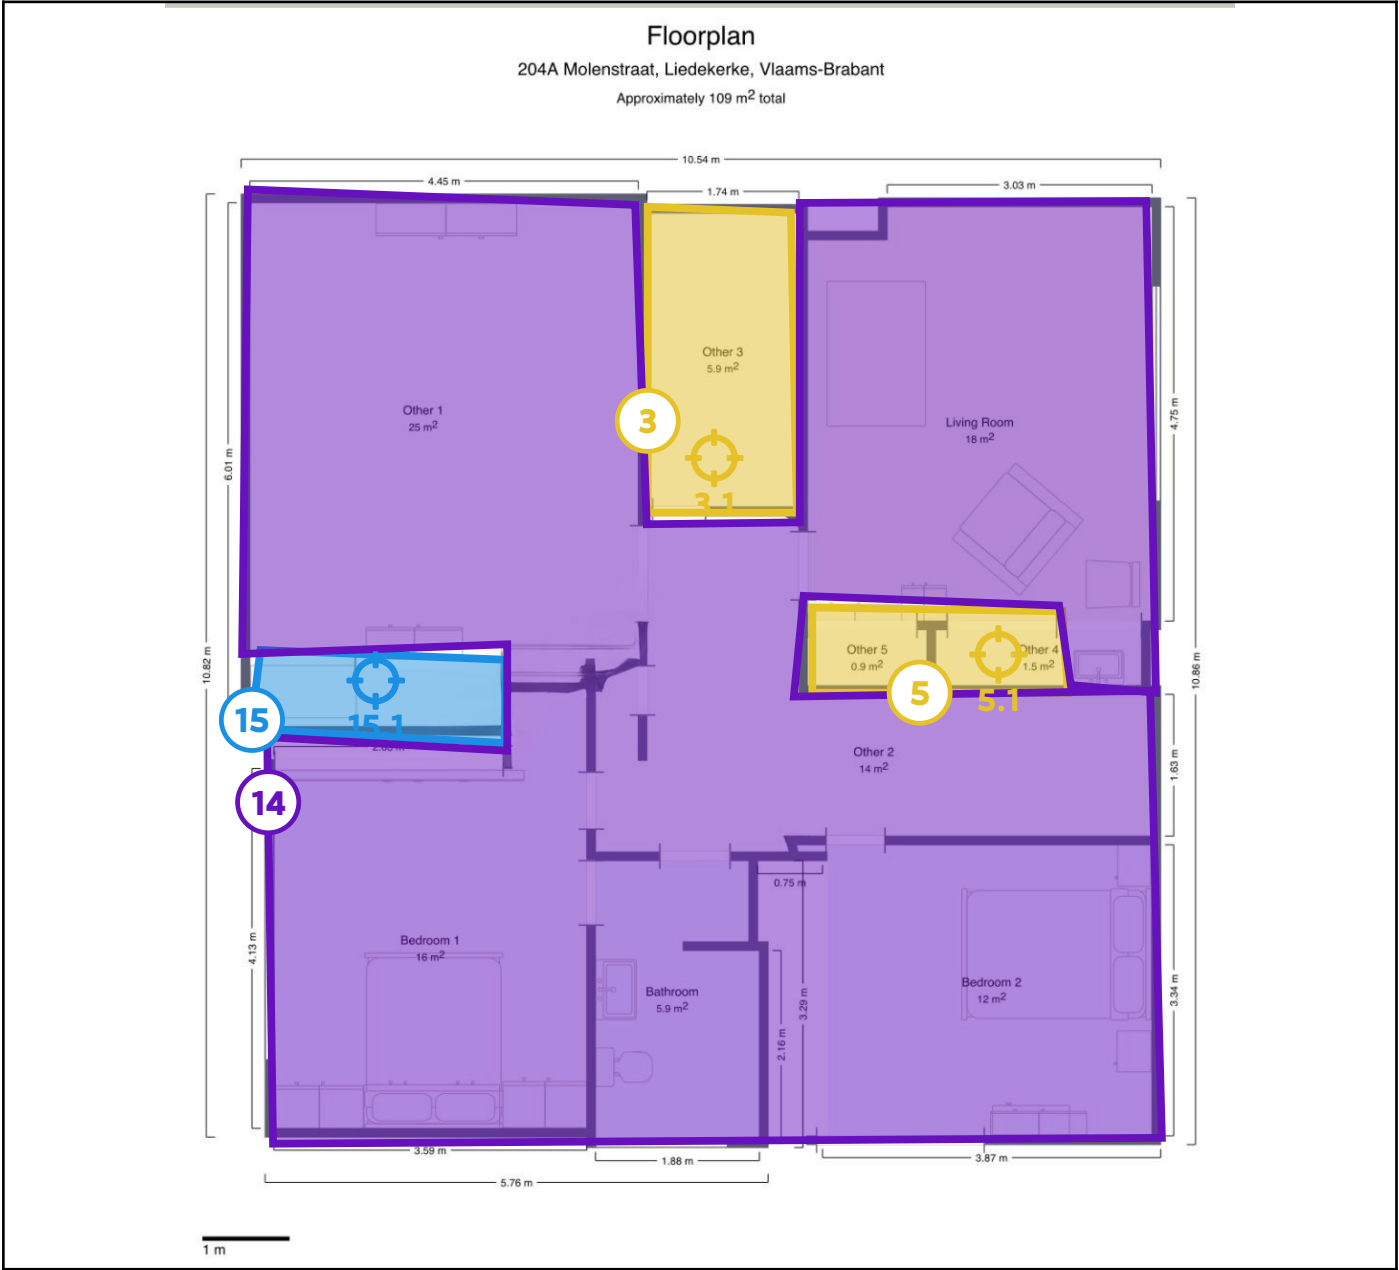
# Plan 1.12: 1ste Verdiep

| Beschrijving | Type | Actie |
|---|---|---|
| 3. Vinyl Vloertegel | Asbestmateriaal | Zorgvuldig beheren |
| 5. Vinyl vloerzeil | Asbestmateriaal | Zorgvuldig beheren |

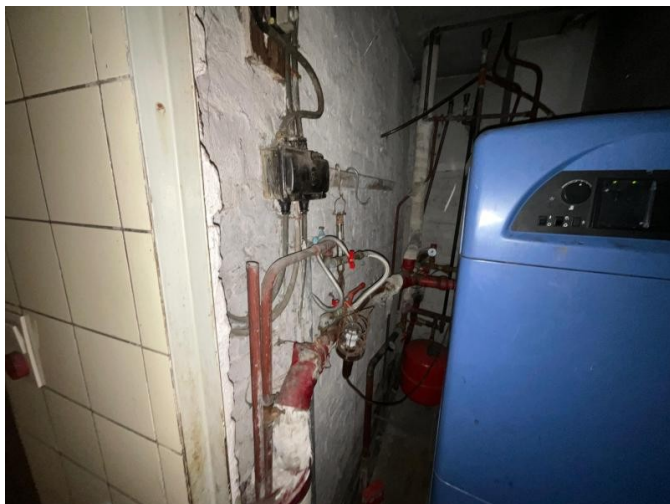
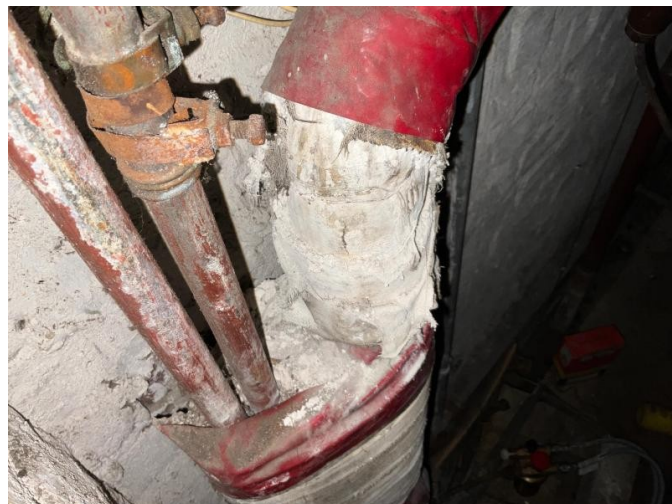
Het asbestmateriaal valt onder de mijlpaal van 2034.

**Dringend verwijderen**

| Eindbeoordeling materiaalisico | Hoog materiaalisico en/of hoge kans op vezelvrijgave |

| Gebondenheid | Categorie 3: niet-hechtgebonden met weinig of geen matrix |
| Asbestsoort (vezeltype) | Amfibool aanwezig, uitgezonderd crocidoliet |
| Asbestconcentratie | Hoog ( $\geq 50\%$ ) |
| Toestand van het materiaal | Zwaar beschadigd, zwaar verweerd |

| # | Type | Referentie | Resultaat |
|---|---|---|---|
| 1.1 | Mengmonster | X4-Rechte stukken | Chrysotiel, Amosiet |
| 1.2 | Mengmonster | X5-Bochten | Chrysotiel, Amosiet |

- Verwijder dit asbestmateriaal zo snel mogelijk. Volg de toestand goed op.
- Voer binnenluchtmetingen uit om actuele blootstellingsrisico's in de binnenlucht te monitoren.

- Hermetische zone (erkend asbestverwijderaar)  
Het verwijderen van deze toepassing kan leiden tot (hoge) stofconcentratie.

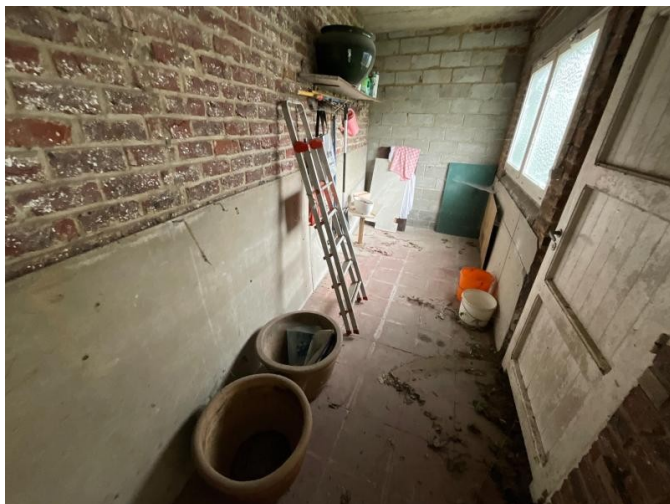
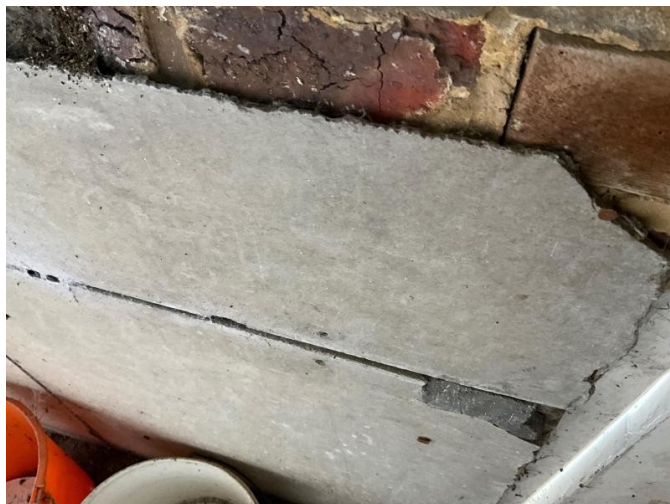
Het asbestmateriaal valt onder de mijlpaal van 2034.

Verwijderen

| Eindbeoordeling materiaalrisico | Verhoogd materiaalrisico en/of verhoogde kans op vezelvrijgave |

| Asbestsoort (vezeltype) | Alleen chrysotiel |
| Toestand van het materiaal | Licht beschadigd, licht verweerd. Intact calciumsilicaatmateriaal of categorie III 'gebondenheid' |

| # | Type | Referentie | Resultaat |
|---|---|---|---|
| 2.1 | Puntmonster | PU1 | Chrysotiel |

- Verwijder dit asbestmateriaal zo snel mogelijk. Volg de toestand goed op.

- Hermetische zone (erkend asbestverwijderaar)  
Het verwijderen van deze toepassing kan leiden tot stofvorming.

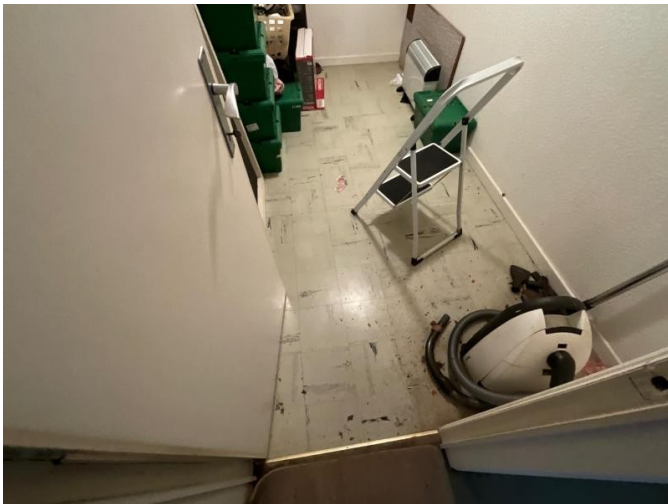
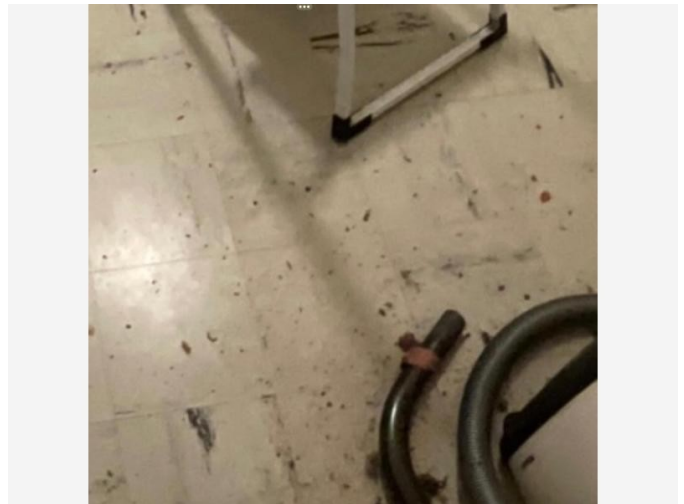
Het asbestmateriaal valt onder de mijlpaal van 2040.

Zorgvuldig beheren

| Eindbeoordeling materiaalarisico | Laag materiaalarisico en/of verlaagde kans op vezelvrijgave |

| Asbestsoort (vezeltype) | Alleen chrysotiel |

| # | Type | Referentie | Resultaat |
|---|---|---|---|
| 3.1 | Puntmonster | PU2 | Chrysotiel |

- Zorg voor een veilig beheer. Vermijd het beschadigen van het asbestmateriaal. Controleer de toestand jaarlijks op wijzigingen.

- Hermetische zone (erkend asbestverwijderaar)  
Het verwijderen van deze toepassing (eventuele asbesthoudende of gecontamineerde lijmlaag) kan leiden tot stofvorming.

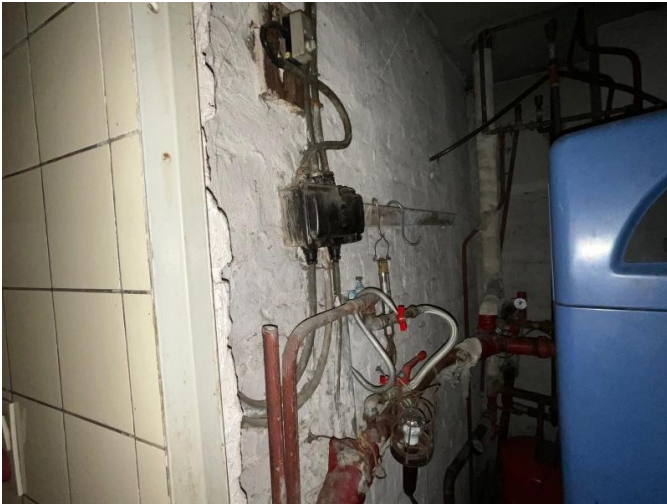
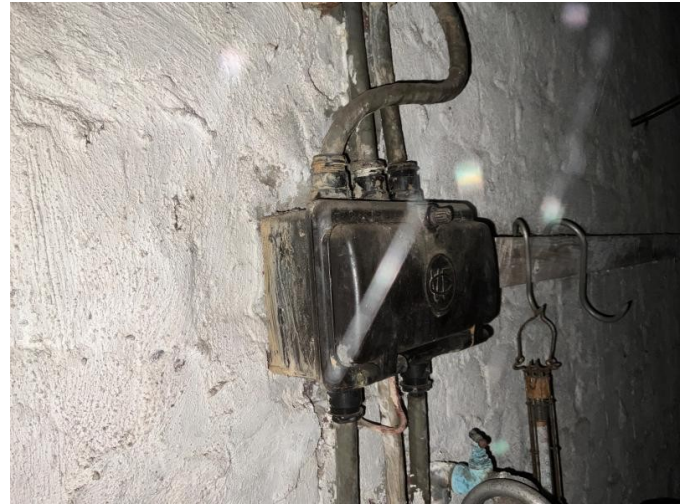
Het asbestmateriaal valt onder de mijlpaal van 2040.

Zorgvuldig beheren

| Eindbeoordeling materiaalrisico | Laag materiaalrisico en/of verlaagde kans op vezelvrijgave |

| Asbestsoort (vezeltype) | Crocidoliet aanwezig |
| Toestand van het materiaal | Onbeschadigd, niet verweerd |

| Opmerking | <p>Asbestverdachte elektriciteitstoepassingen (schakelkasten, lichtschakelaars, stopcontacten,...) van het type bakeliet, in deze toestand zijn de toepassingen niet schadelijk voor de gezondheid. Indien de situatie wijzigt door bv afbraak of grondige verbouwingswerken, is het aangewezen om bijkomend (destructief) onderzoek uit te voeren om de aanwezigheid van asbest al dan niet uit te sluiten..</p> |

- Zorg voor een veilig beheer. Vermijd het beschadigen van het asbestmateriaal. Controleer de toestand jaarlijks op wijzigingen.
- Voer bijkomende staalname(s) uit.

- Eenvoudige handelingen: mag via doe-het-zelf of door werknemer(s) met opleidingsattest eenvoudige handelingen  
Het verwijderen van deze toepassing zal niet leiden tot (hoge) stofvorming.

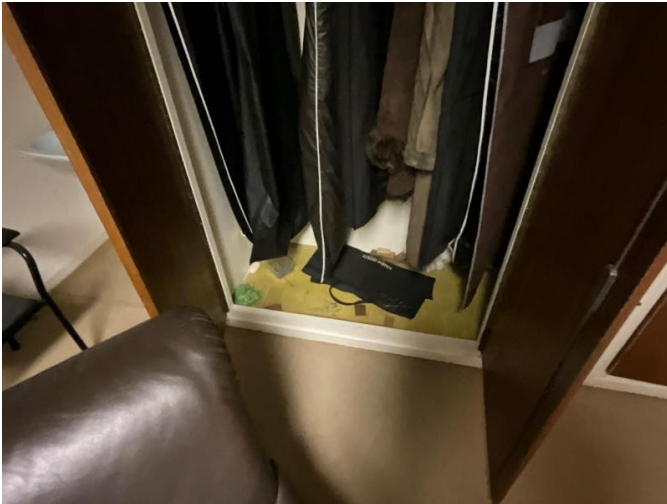
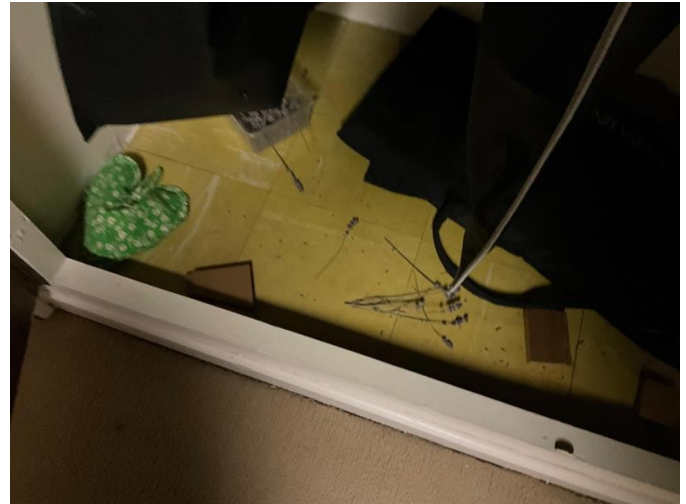
Het asbestmateriaal valt onder de mijlpaal van 2040.

Zorgvuldig beheren

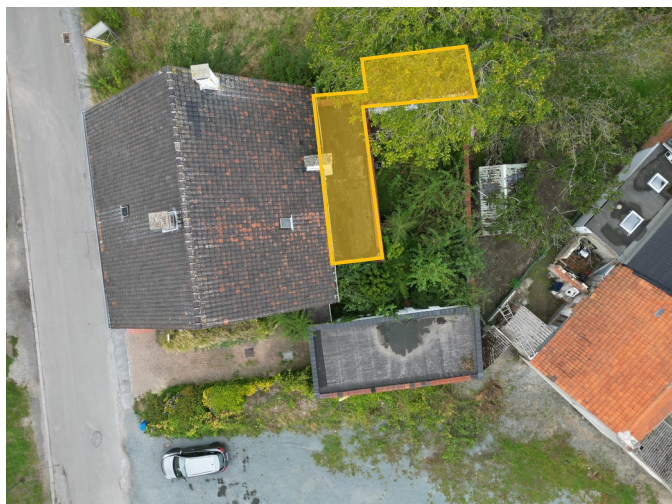
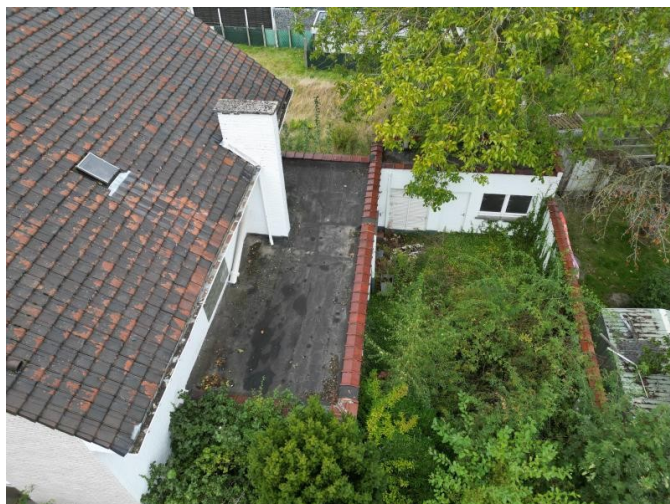
## Fiche 16: Roofing (hoofdgebouw)

Geen asbest

| Opmerking | De puntstaal van de roofing is niet representatief voor de gehele dakbedekking. Staalname tot op de primaire drager is niet mogelijk zonder structurele gevolgschade (lekken,...). Het is aangewezen om bij een wijziging van de toestand door bv afbraak of renovatie, bijkomend onderzoek (met eventueel extra staalname) uit te voeren op onderliggende/ingesloten materialen. |

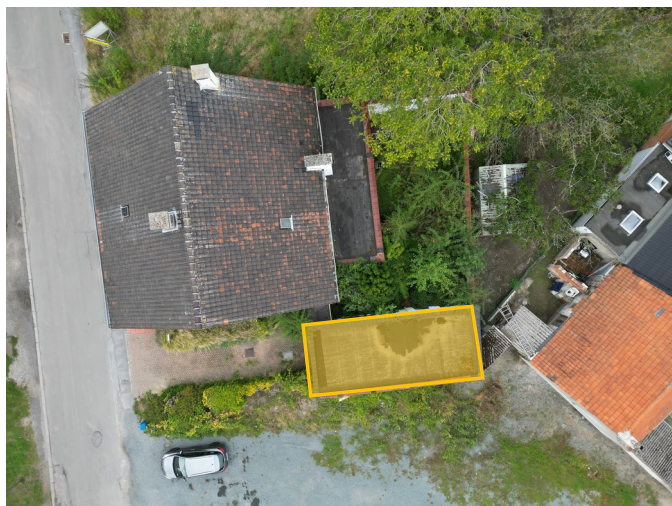
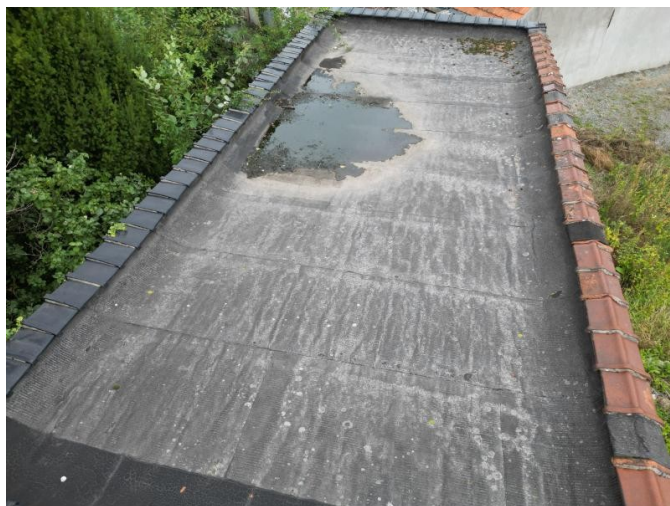
## Fiche 17: Roofing garage

Geen asbest

| Opmerking | De puntstaal van de roofing is niet representatief voor de gehele dakbedekking. Staalname tot op de primaire drager is niet mogelijk zonder structurele gevolgschade (lekken,...). Het is aangewezen om bij een wijziging van de toestand door bv afbraak of renovatie, bijkomend onderzoek (met eventueel extra staalname) uit te voeren op onderliggende/ingesloten materialen. |
