# Asbestinventarisatetest

Gijsbeekstraat 69, 2811 Mechelen

Attestnummer : 20250210-000374.000

Uitgegeven op : 10.02.2025

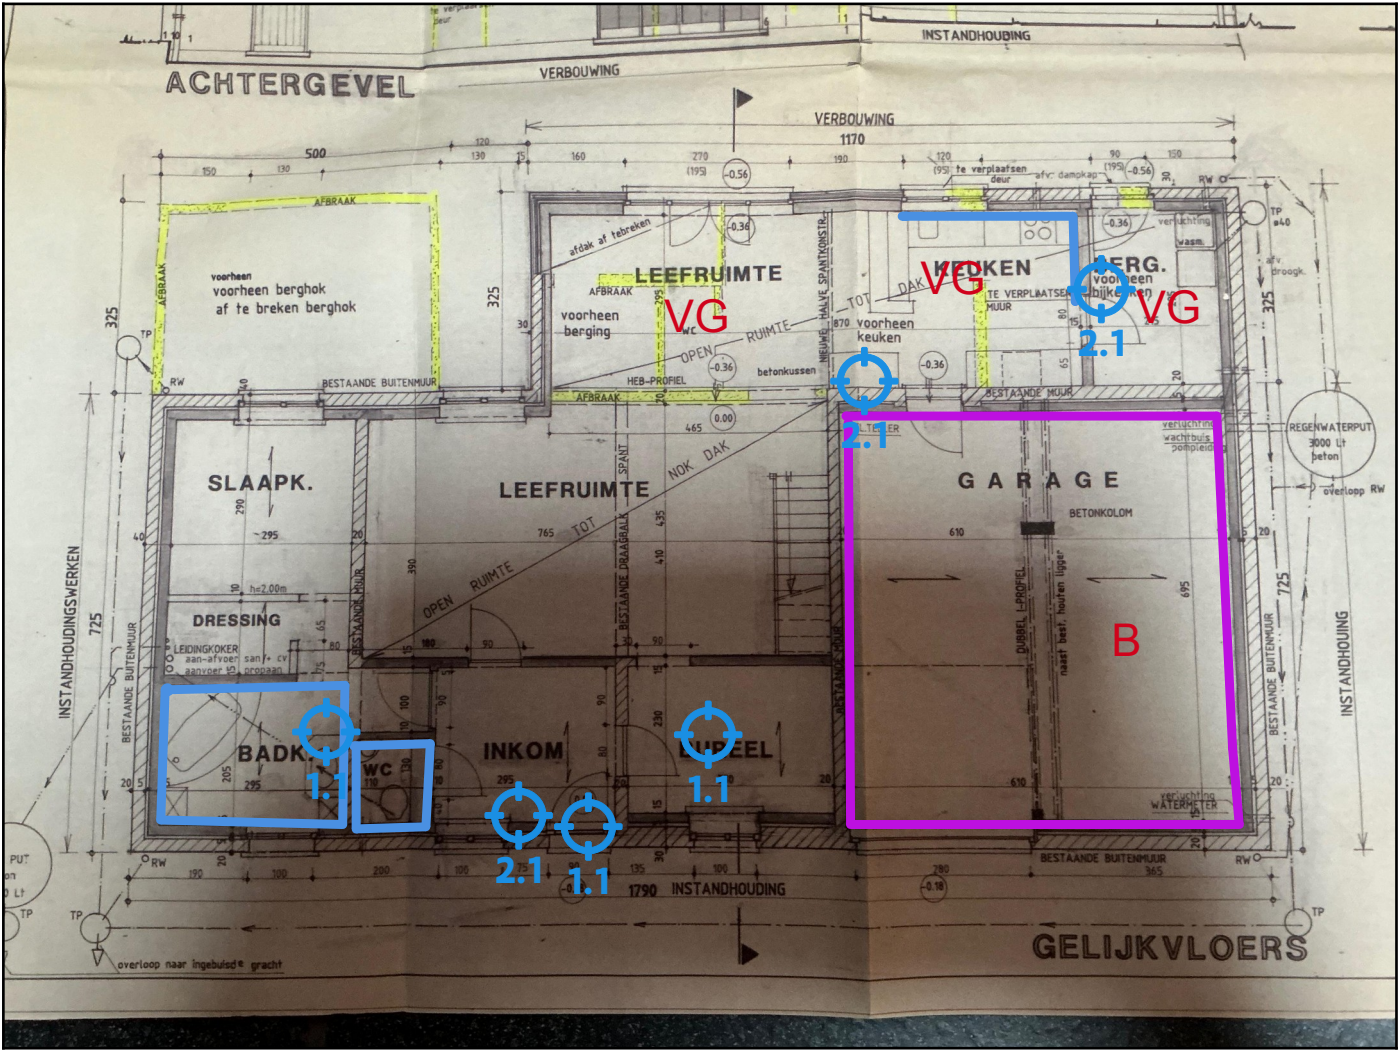
# Plan 1.2: Gelijkvloers

| Beschrijving | Type | Actie |
|---|---|---|
| 1. Pleisterwerk plafonds | Geen asbest | - |
| 1.1 Code: MM02 | Mengmonster | - |
| 2. Pleisterwerk muren | Geen asbest | - |
| 2.1 Code: MM01 | Mengmonster | - |

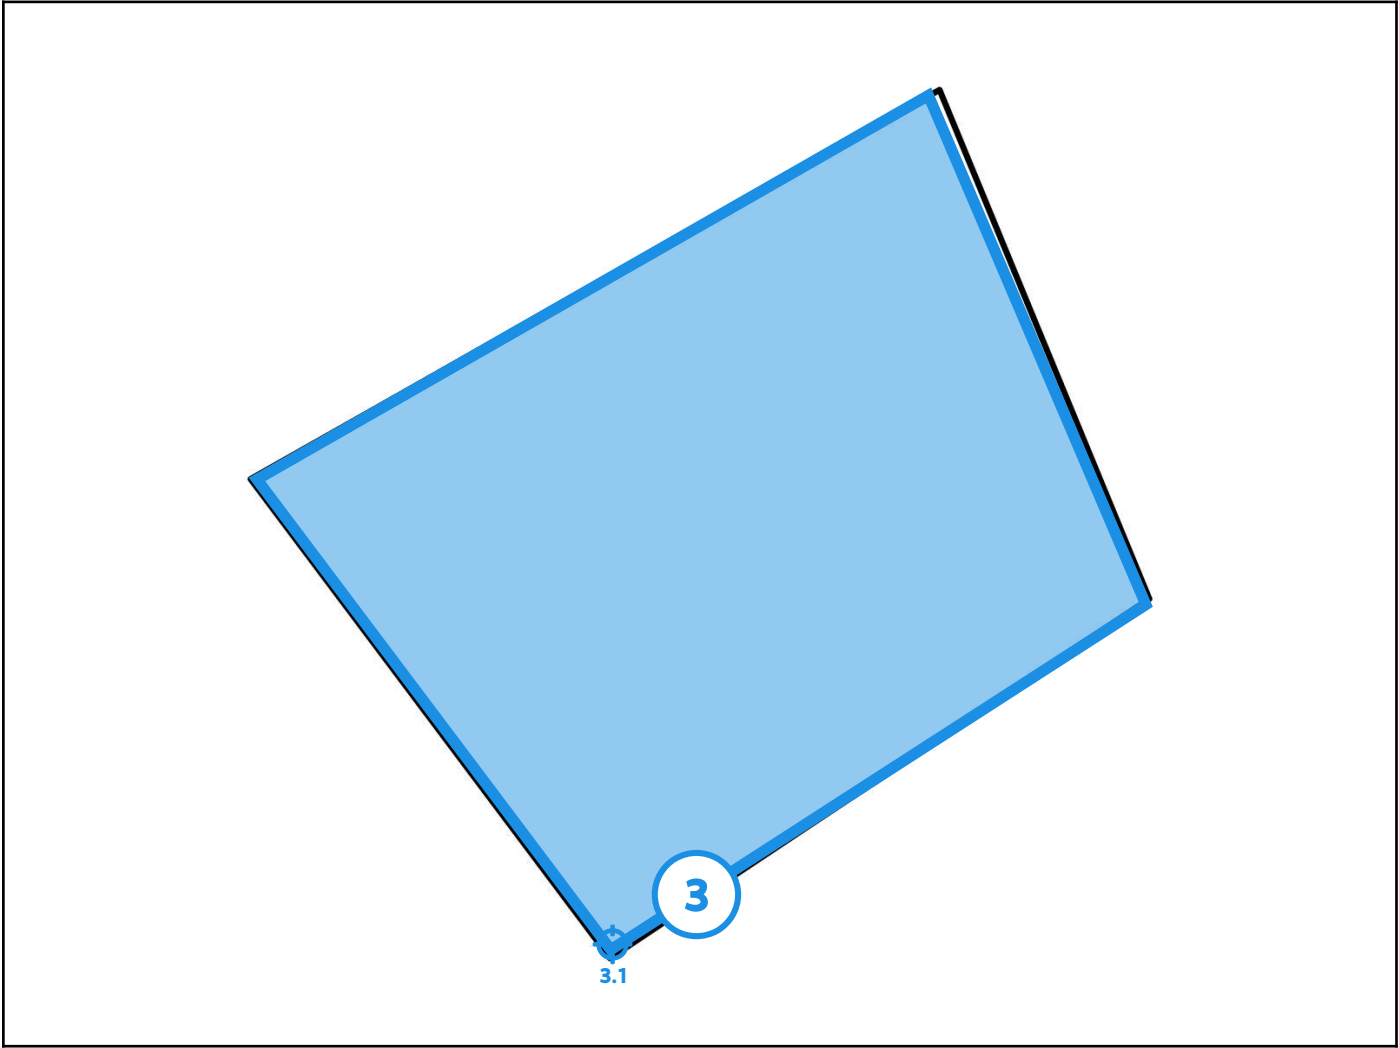
# Plan 3.1: Tuinhuis

| Beschrijving | Type | Actie |
|---|---|---|
| 3. Tuinhuis - roofing | Geen asbest | - |
| 3.1 Code: MM03 | Puntmonster | - |

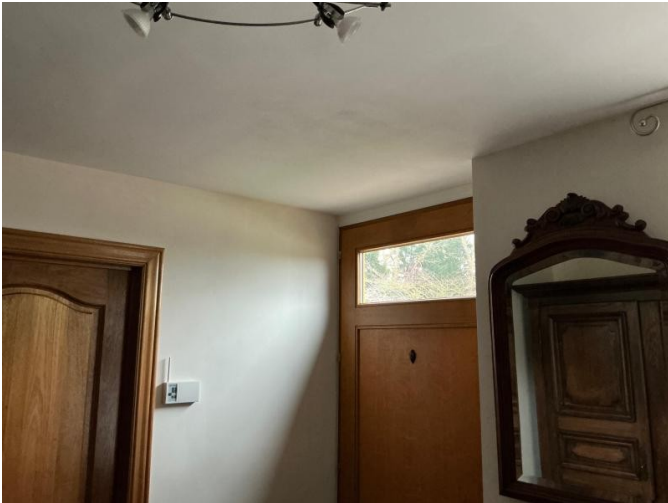
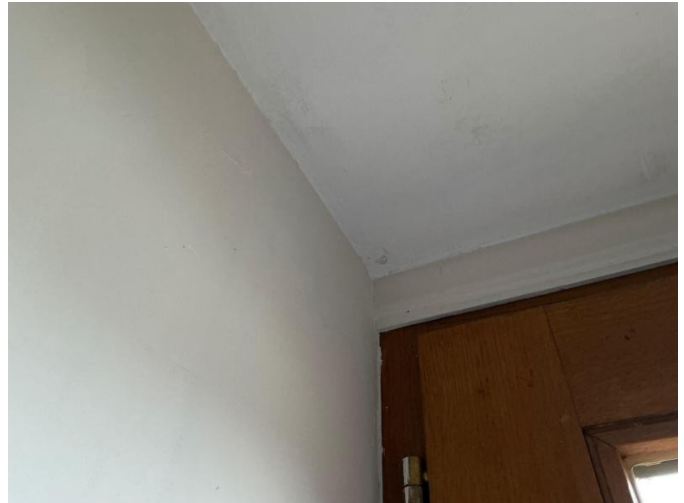
## Fiche 1: Pleisterwerk plafonds

Geen asbest

| # | Type | Referentie | Resultaat |
|---|---|---|---|
| 1.1 | Mengmonster | MM02 | Geen asbest |

| Opmerking | <p>Natte ruimten : keuken – vals plafond</p> <p>Stooklokaal : CV-ketel hangt op de zolder</p> <p>Een destructief onderzoek is aan te raden bij grondige verbouwingswerken, om eventuele pleisterwerken en/of cementering, mogelijks onder de valse plafonds te bemonsteren. Dit behoort momenteel niet tot onze taak in deze opdracht.</p> <p>De hoeveelheid is een inschatting.</p> |

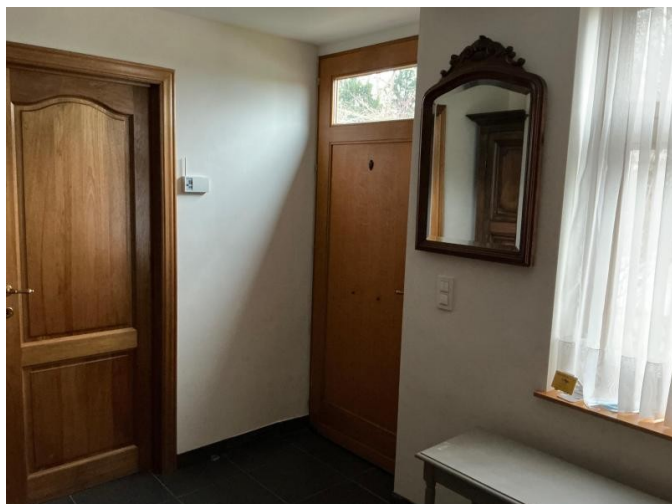
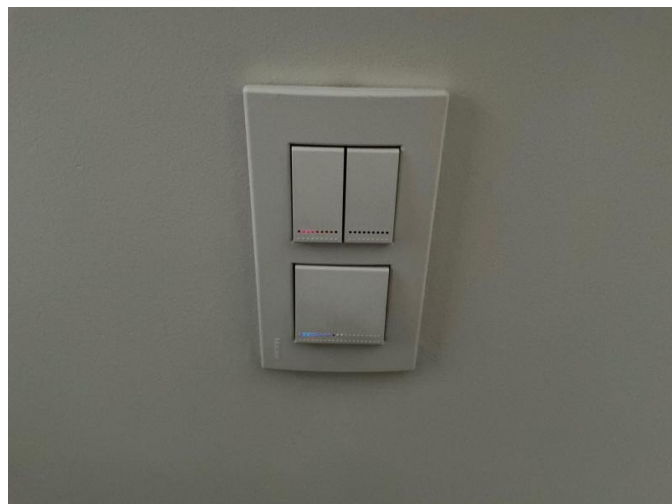
## Fiche 2: Pleisterwerk muren

Geen asbest

| # | Type | Referentie | Resultaat |
|---|---|---|---|
| 2.1 | Mengmonster | MM01 | Geen asbest |

| Opmerking | <p>Natte ruimten : keuken - deels betegeld, badkamer - volledig betegeld</p> <p>Stooklokaal : CV-ketel hangt op de zolder</p> <p>Een destructief onderzoek is aan te raden bij grondige verbouwingswerken, om eventuele pleisterwerken en/of cementering, mogelijks achter de wanden en achter de tegels te bemonsteren. Dit behoort momenteel niet tot onze taak in deze opdracht.</p> <p>De hoeveelheid is een inschatting.</p> |

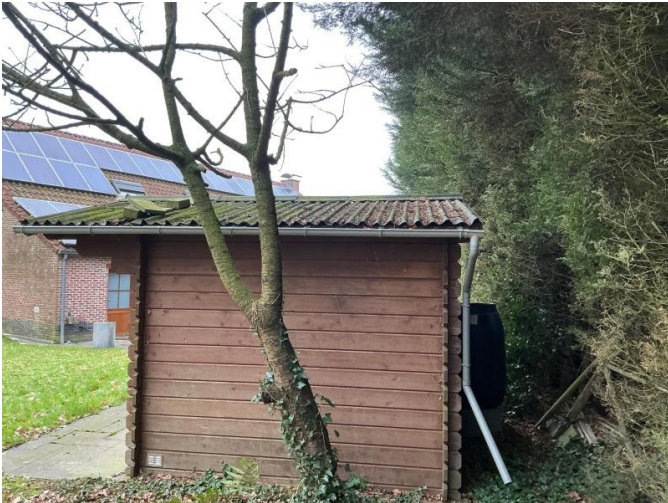
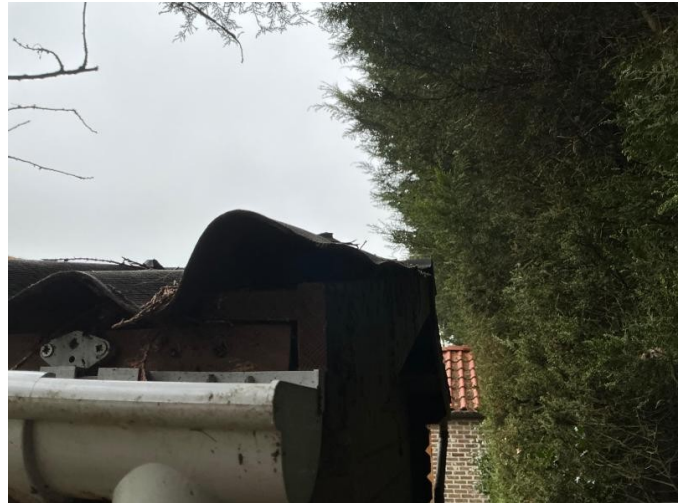
## Fiche 3: Tuinhuis - roofing

Geen asbest

| # | Type | Referentie | Resultaat |
|---|---|---|---|
| 3.1 | Puntmonster | MM03 | Geen asbest |

| Opmerking | De hoeveelheid is een inschatting. |
