# Asbestinventarisatetest

Oscar Van Kesbeeckstraat 44, 2800 Mechelen

Attestnummer : 20250930-000349.000

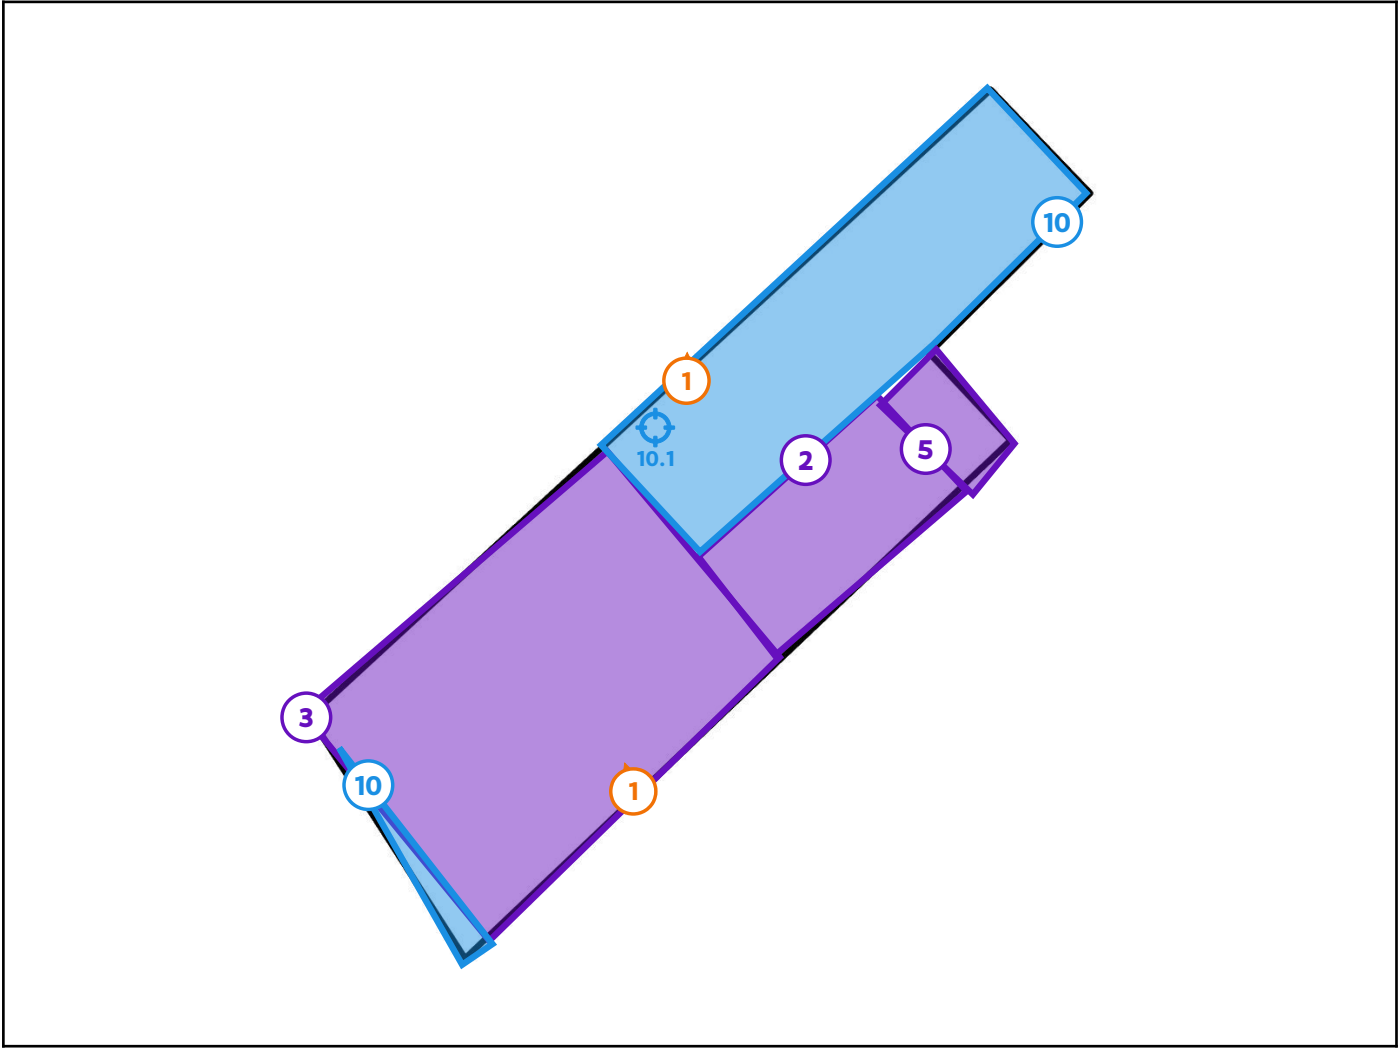
# Plan 1.17: Dak(en)

| Beschrijving | Type | Actie |
|---|---|---|
| 1. Schouw(+hoeden) | Asbestmateriaal | Verwijderen |

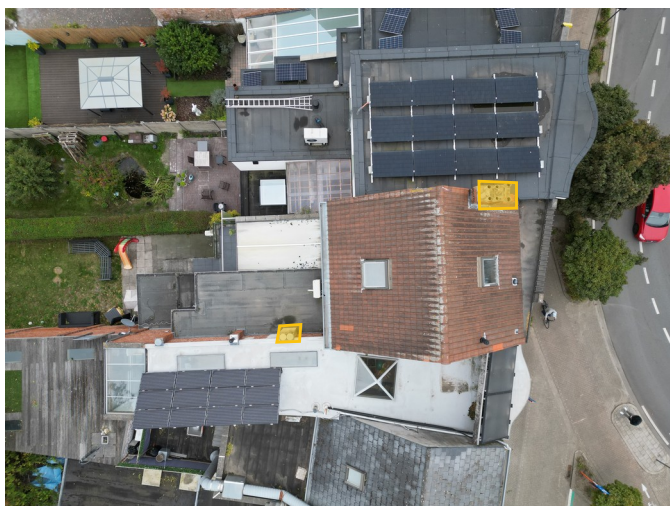
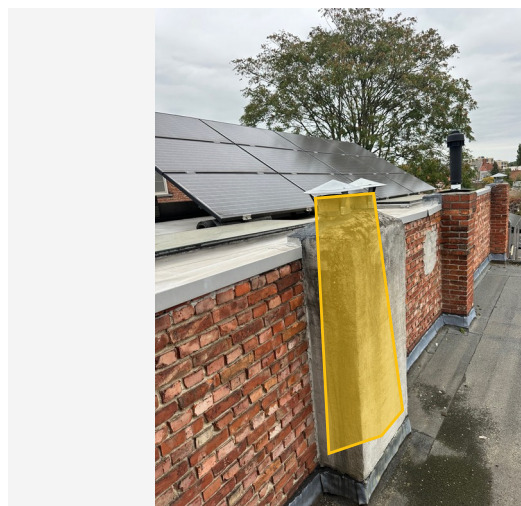
| Eindbeoordeling materiaalrisico | Verhoogd materiaalrisico en/of verhoogde kans op vezelvrijgave |

| Gebondenheid | Categorie 1: hechtgebonden in oorsprong |
| Asbestsoort (vezeltype) | Crocidoliet aanwezig |
| Asbestconcentratie | Laag (< 50%) |
| Afschermingsgraad van het gehele materiaal | Geheel of deels vrij aan de buitenlucht |
| Toestand van het materiaal | Matig beschadigd, matig verweerd |

| Beschrijving | Schouw(+hoeden) |
| Hoeveelheid (gewicht - aantal) | <ul style="list-style-type: none"><li>• 25,00 kg - 1 stuk</li></ul> |
| Opmerking | De toepassing loopt vermoedelijk (weggewerkt) door in de koker, schoorsteen,... . Bij een wijziging van de toestand door bv afbraak of renovatie is het aangewezen om bijkomend onderzoek uit te voeren om de aanwezigheid van asbest al dan niet uit te sluiten. |

Het asbestmateriaal valt onder de mijlpaal van 2034.

Verwijderen

- Zorg voor een veilig beheer. Vermijd het beschadigen van het asbestmateriaal. Controleer de toestand jaarlijks op wijzigingen.
- Voer bijkomende staalname(s) uit.

- Eenvoudige handelingen: enkel door erkend asbestverwijderaar  
Het verwijderen van deze toepassing kan leiden tot stofvorming.

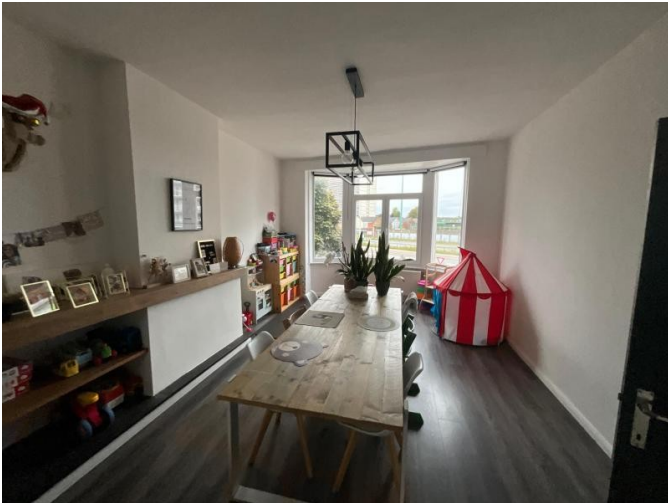
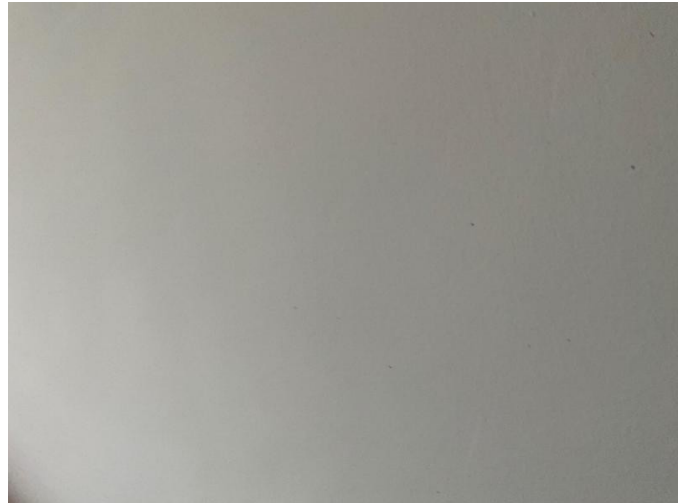
## Fiche 9: Bepleistering wanden

### Conclusie

Geen asbest

| # | Type | Referentie | Resultaat |
|---|---|---|---|
| 9.1 | Mengmonster | X1 | Geen asbest |

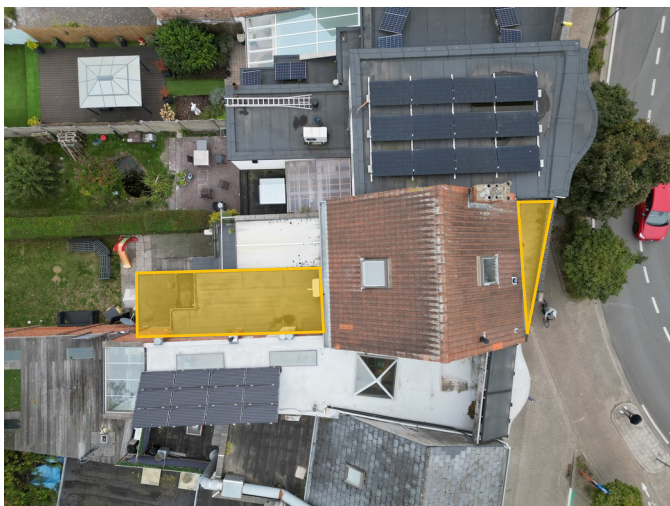
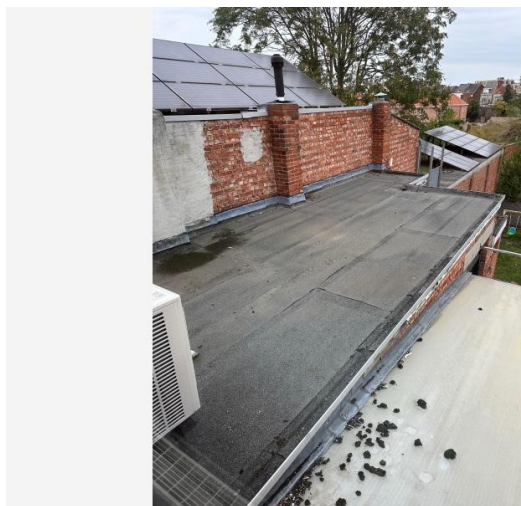
## Fiche 10: Roofing

## Conclusie

Geen asbest

| # | Type | Referentie | Resultaat |
|---|---|---|---|
| 10.1 | Puntmonster | PU1 | Geen asbest |

| Opmerking | De puntstaal van de roofing is niet representatief voor de gehele dakbedekking. Staalname tot op de primaire drager is niet mogelijk zonder structurele gevolgschade (lekken,...). Het is aangewezen om bij een wijziging van de toestand door bv afbraak of renovatie, bijkomend onderzoek (met eventueel extra staalname) uit te voeren op onderliggende/ingesloten materialen. |

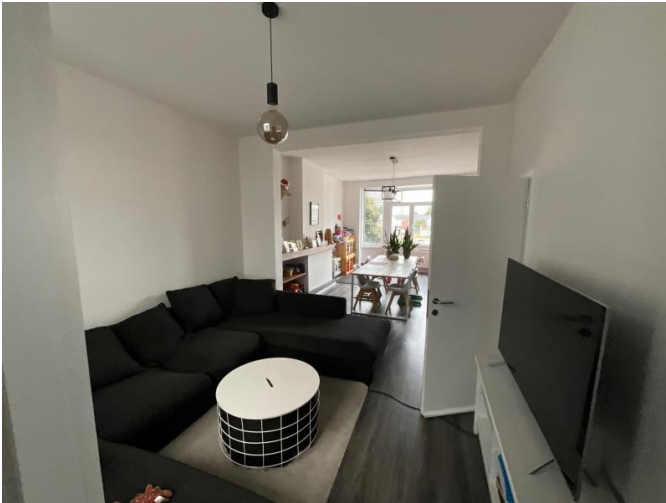
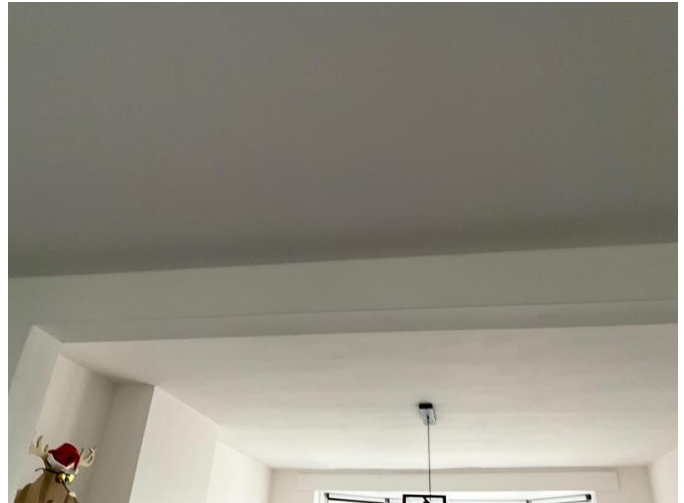
## Fiche 11: Beploistering plafond

### Conclusie

Geen asbest

| # | Type | Referentie | Resultaat |
|---|---|---|---|
| 11.1 | Mengmonster | X2 | Geen asbest |
