# Asbestinventarisatattest

Meiskensbeekstraat 17, 1851 Grimbergen

Attestnummer : 20251030-000390.000

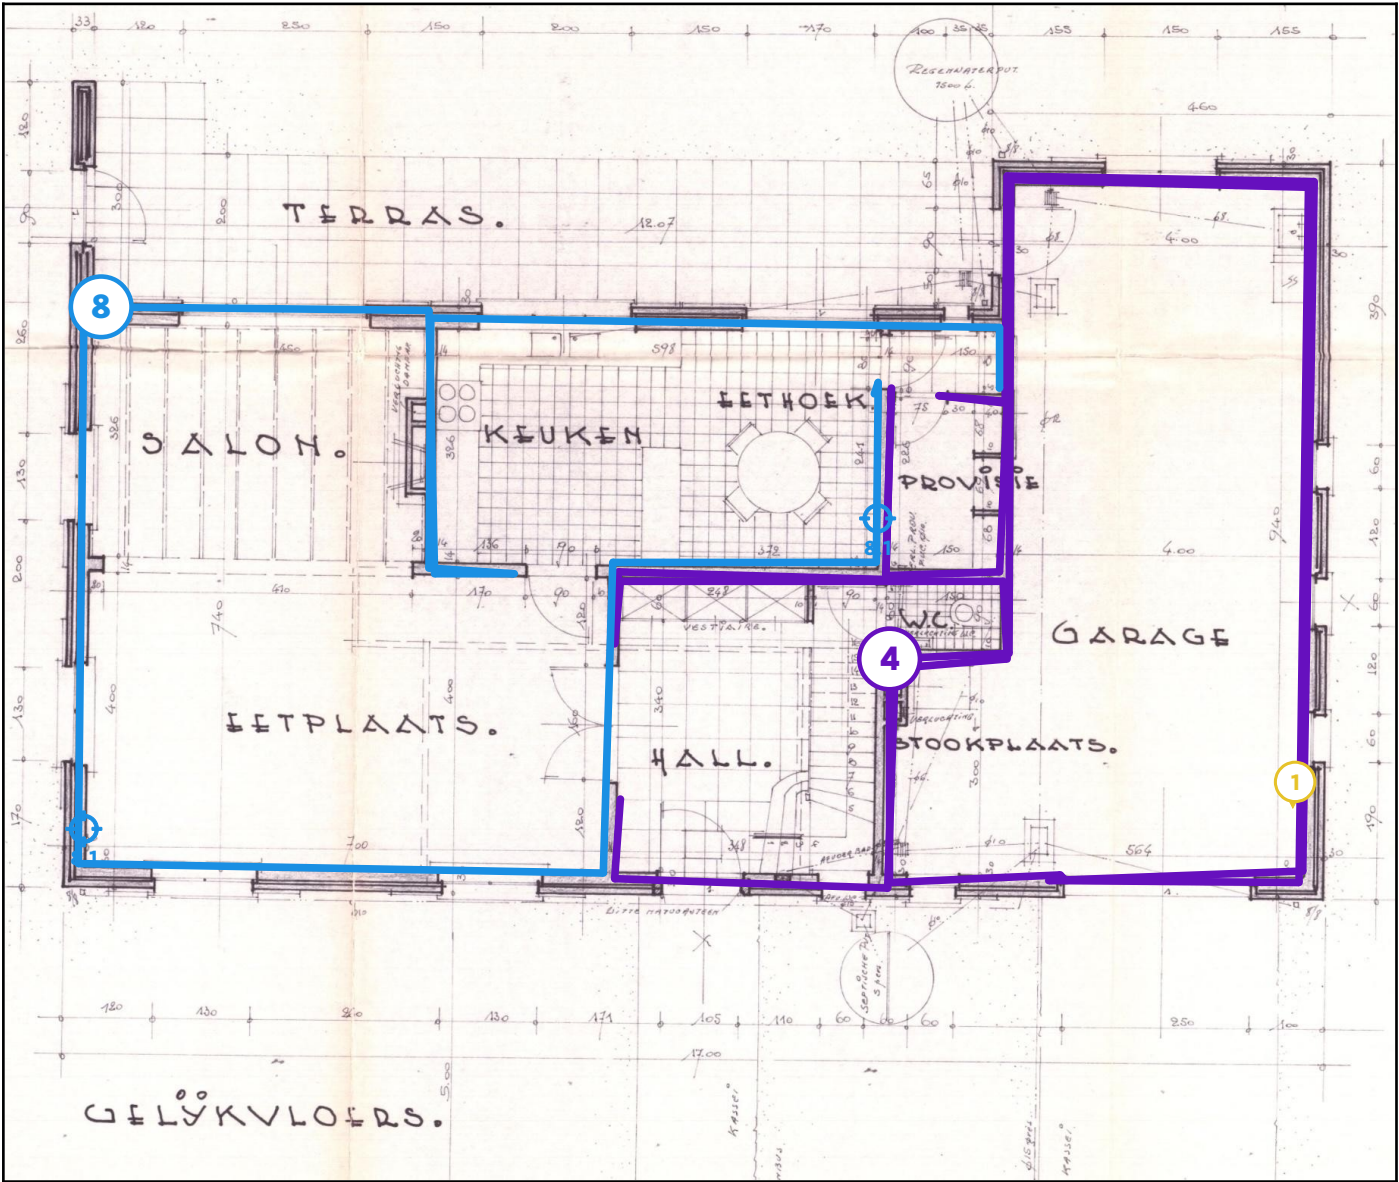
# Plan 1.1: Gelijkvloers

| Beschrijving | Type | Actie |
|---|---|---|
| 1. Bakeliet | Asbestmateriaal | Zorgvuldig beheren |

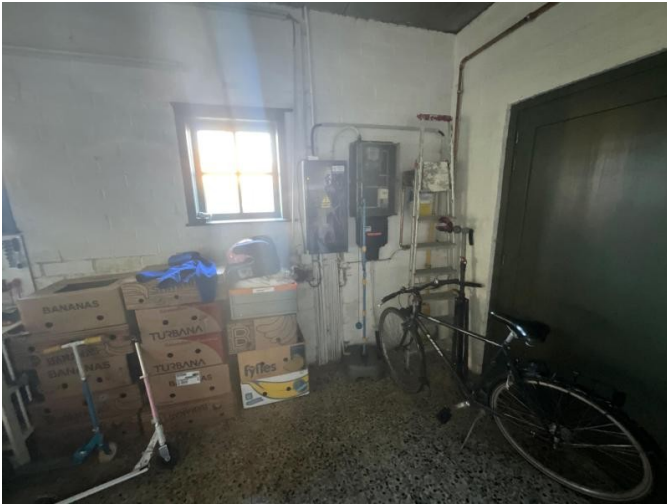
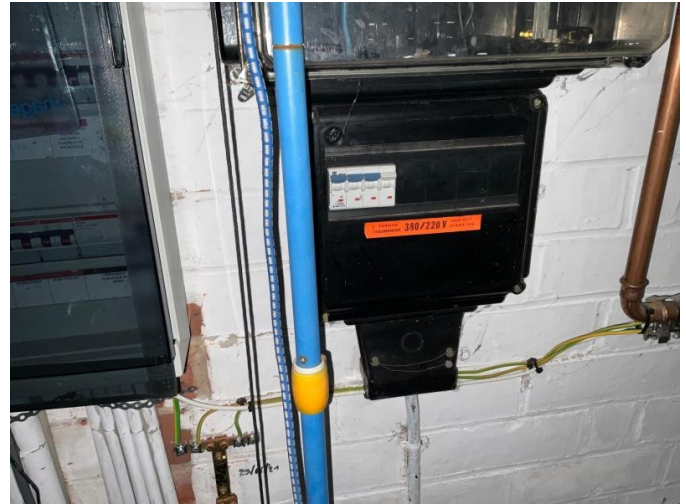
Het asbestmateriaal valt onder de mijlpaal van 2040.

| Eindbeoordeling materiaalrisico | Laag materiaalrisico en/of verlaagde kans op vezelvrijgave |

| Gebondenheid | Categorie 1: hechtgebonden in oorsprong |
| Asbestsoort (vezeltype) | Crocidoliet aanwezig |
| Asbestconcentratie | Laag (< 50%) |
| Toestand van het materiaal | Onbeschadigd, niet verweerd |

| Opmerking | Asbestverdachte elektriciteitstoepassingen (schakelkasten, lichtschakelaars, stopcontacten,...) van het type bakeliet, in deze toestand zijn de toepassingen niet schadelijk voor de gezondheid. Indien de situatie wijzigt door bv afbraak of grondige verbouwingswerken, is het aangewezen om bijkomend (destructief) onderzoek uit te voeren om de aanwezigheid van asbest al dan niet uit te sluiten.. |

- Zorg voor een veilig beheer. Vermijd het beschadigen van het asbestmateriaal. Controleer de toestand jaarlijks op wijzigingen.

- Eenvoudige handelingen: mag via doe-het-zelf of door werknemer(s) met opleidingsattest eenvoudige handelingen  
Het verwijderen van deze toepassing zal niet leiden tot (hoge) stofvorming.

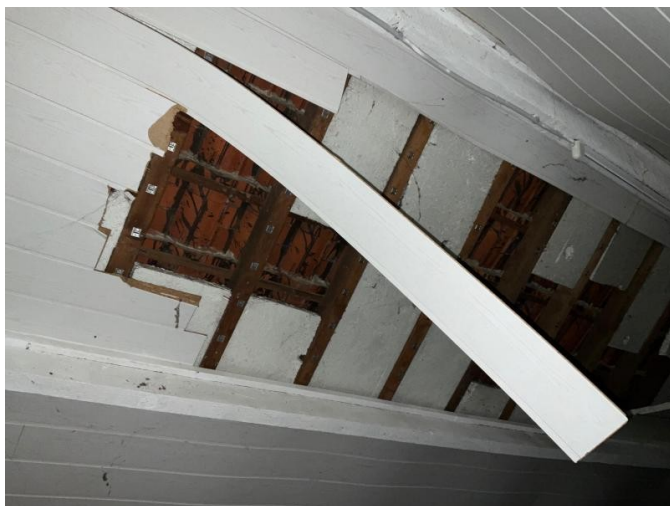
Het onderdak bevat geen asbesthoudende materialen volgens visuele vaststelling & expertise. Indien de situatie wijzigt door bv afbraak of grondige verbouwingswerken, is het aangewezen om bijkomend (destructief) onderzoek uit te voeren (met extra staalnames) op achterliggende/ingesloten materialen.

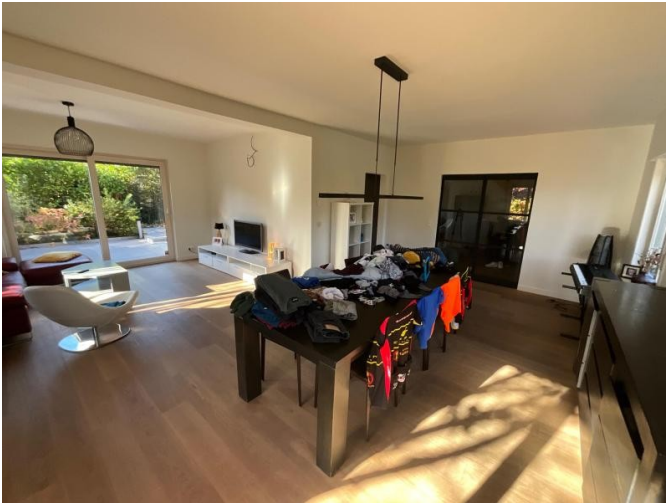
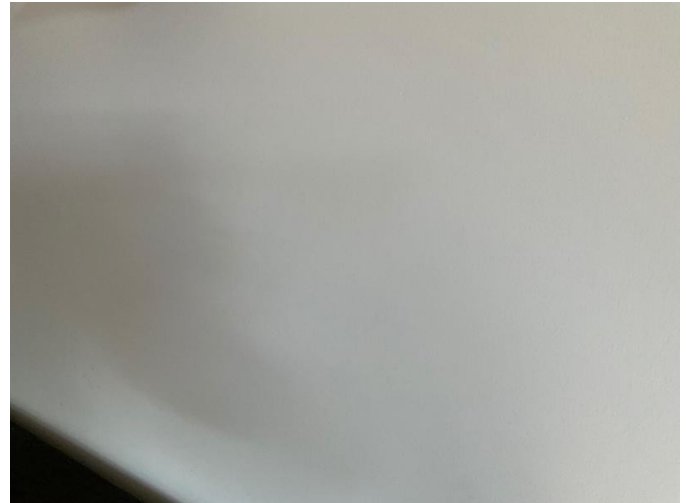
## Fiche 8: Beploistering wanden

Geen asbest

| # | Type | Referentie | Resultaat |
|---|---|---|---|
| 8.1 | Mengmonster | X1 | Geen asbest |

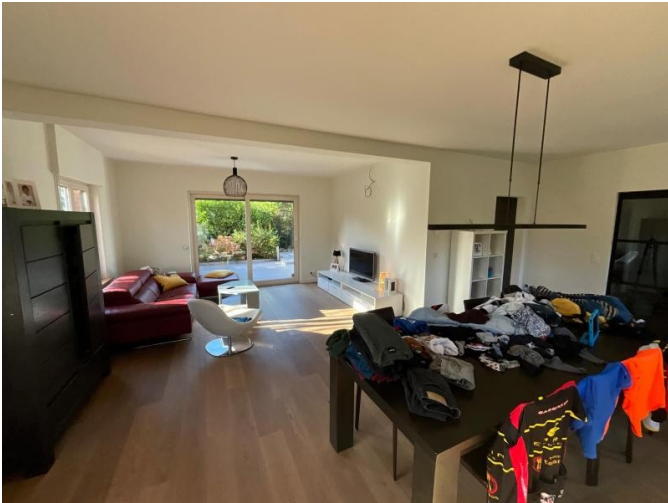
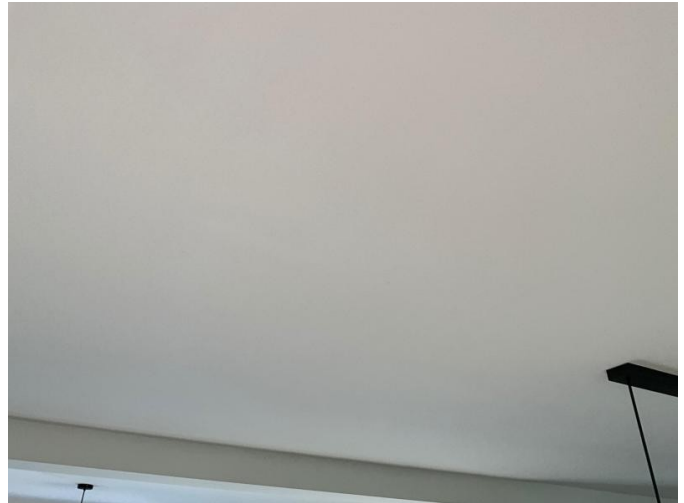
## Fiche 9: Bepleistering plafond

Geen asbest

| # | Type | Referentie | Resultaat |
|---|---|---|---|
| 9.1 | Mengmonster | X2 | Geen asbest |
