# Asbestinventarisatattest

Veldkantstraat 152, 1850 Grimbergen

Attestnummer : 20260121-000259.000

**Niet-asbestveilig**

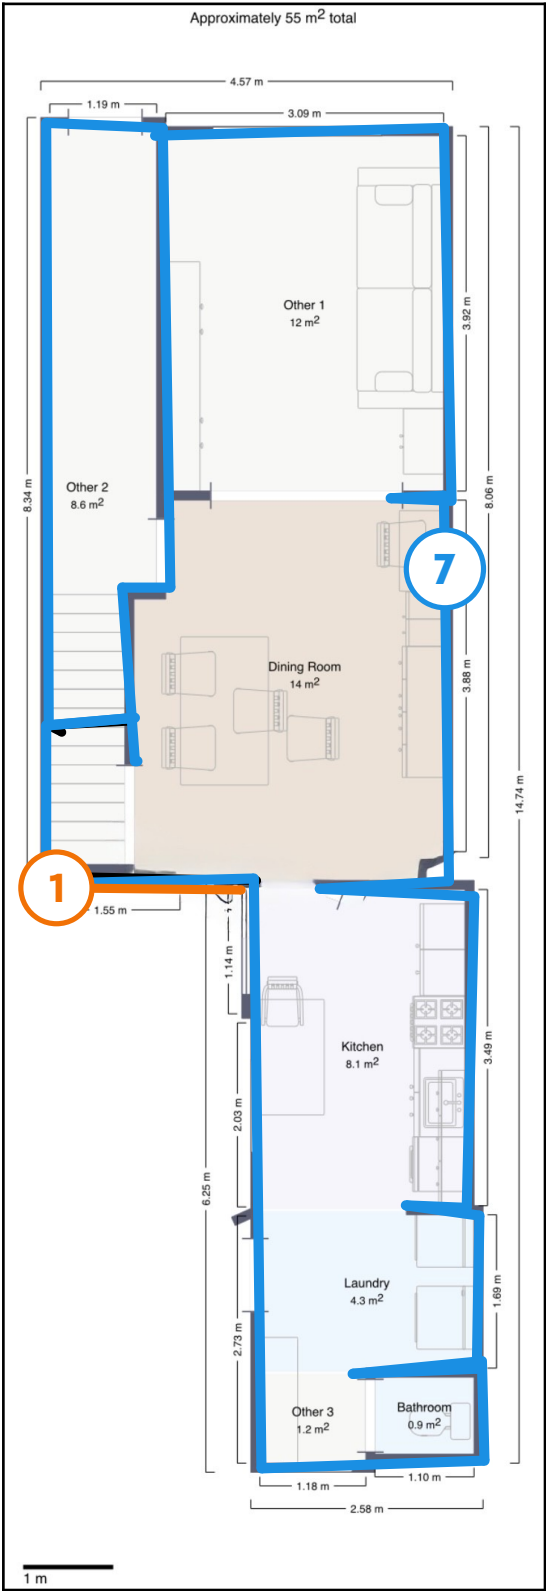
# Plan 1.1: Gelijkvloers

| 1. Gevel met leien | Asbestmateriaal | <a href="#">Verwijderen</a> |

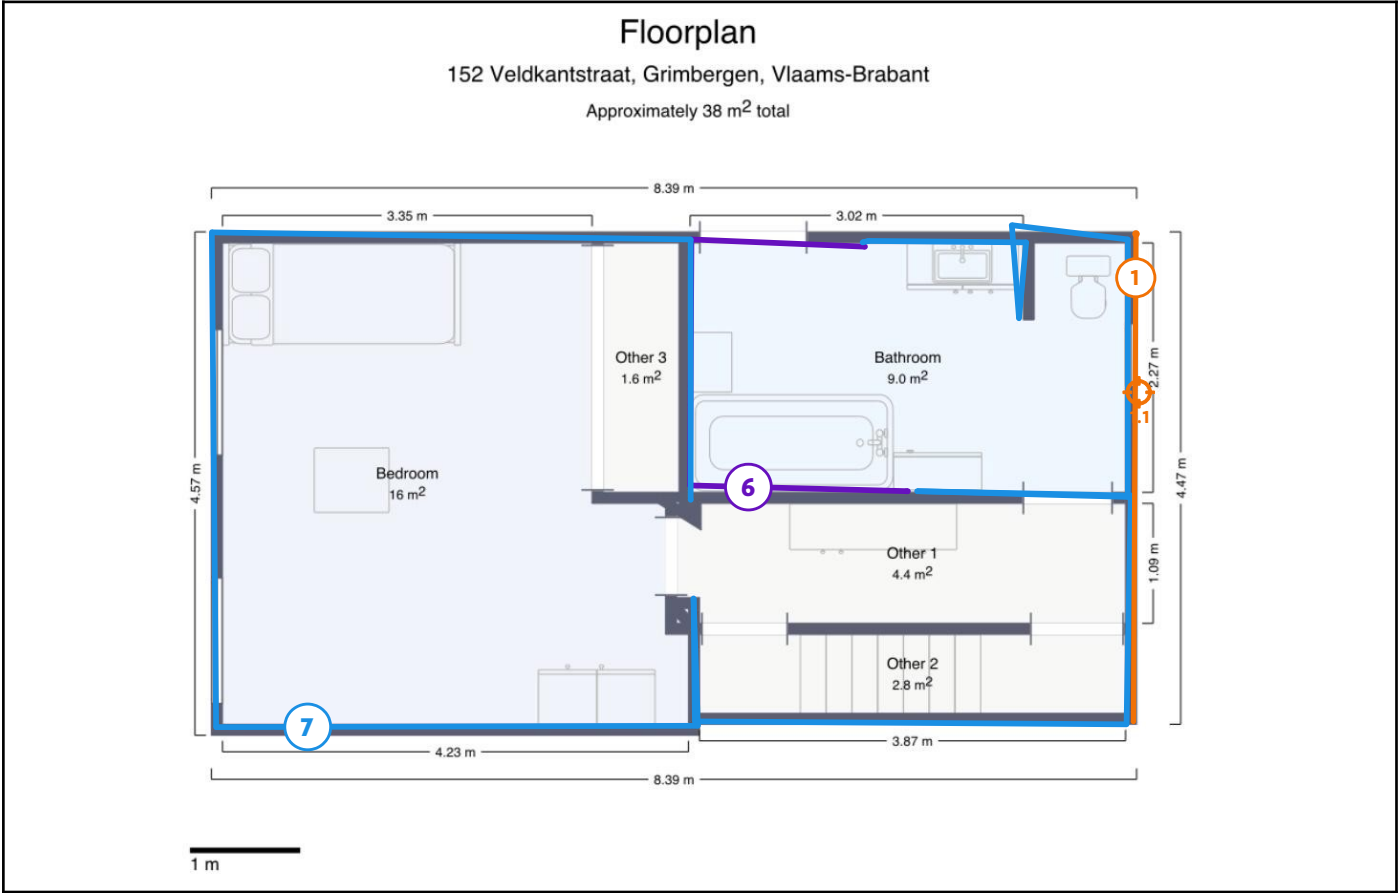
# Plan 1.4: 1ste Verdieping

| Beschrijving | Type | Actie |
|---|---|---|
| 1. Gevel met leien | Asbestmateriaal | Verwijderen |
| 1.1 Code: PU1 | Puntmonster | - |

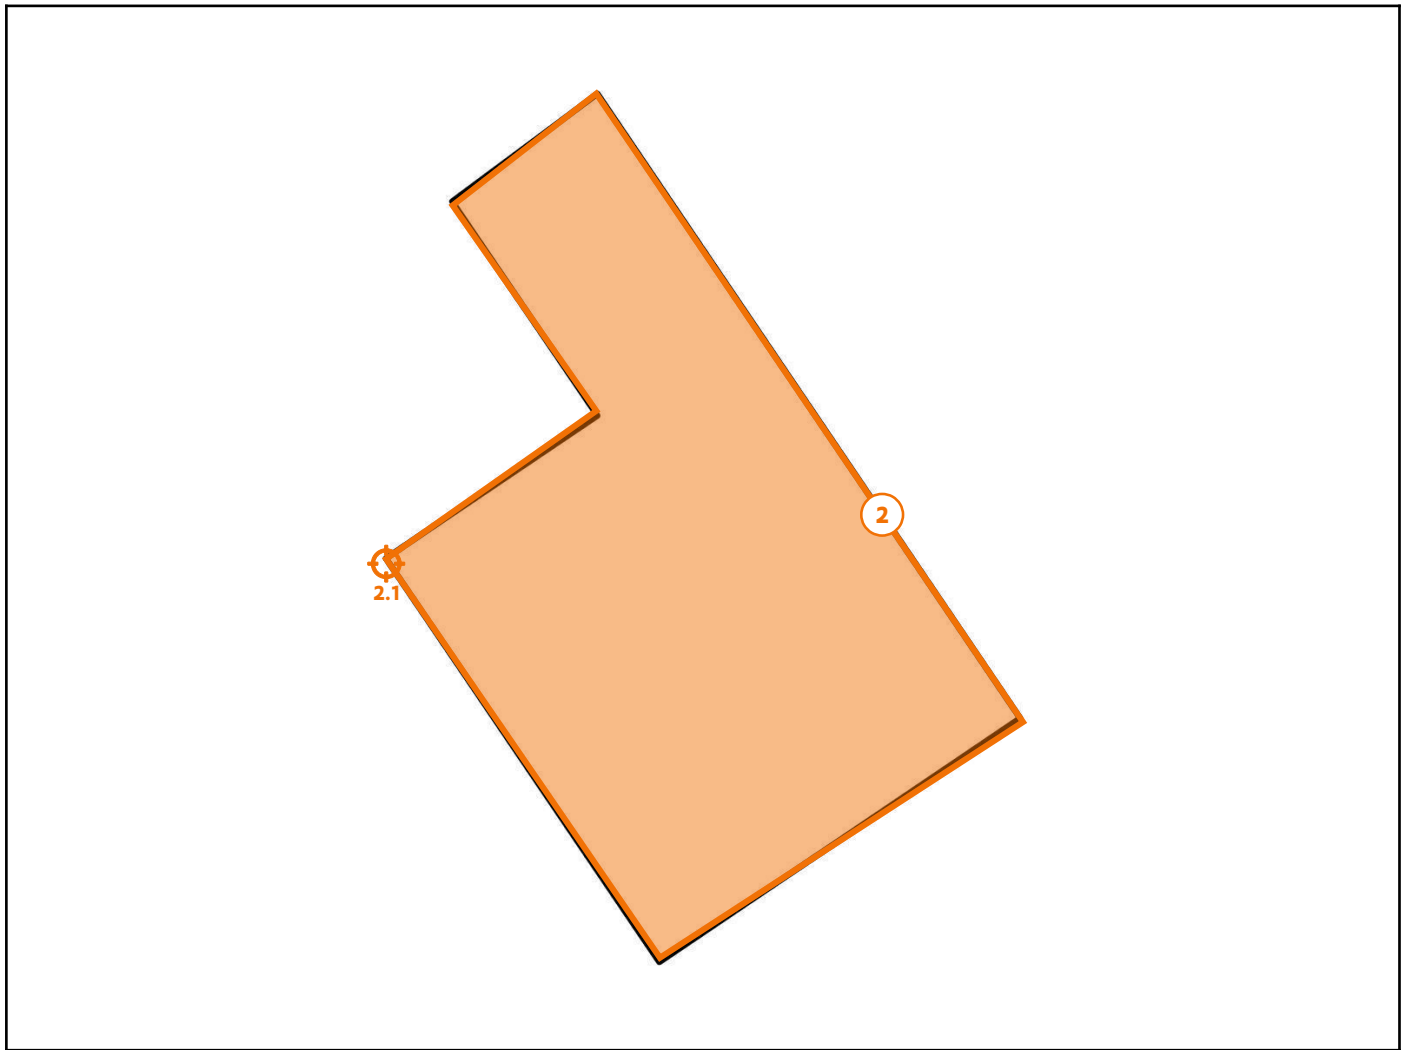
## Plan 2.3: Dak Tuinhuis

| Beschrijving | Type | Actie |
|---|---|---|
| 2. Dak bestaande uit golfplaten | Asbestmateriaal | <a href="#">Verwijderen</a> |
| 2.1 Code: PU2 | Puntmonster | - |

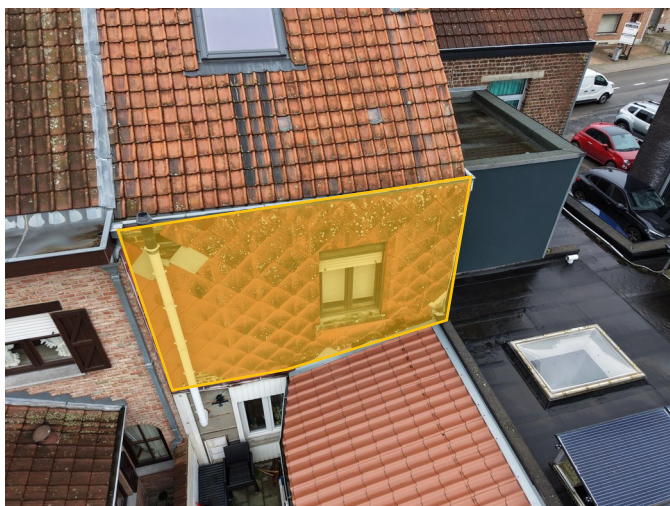
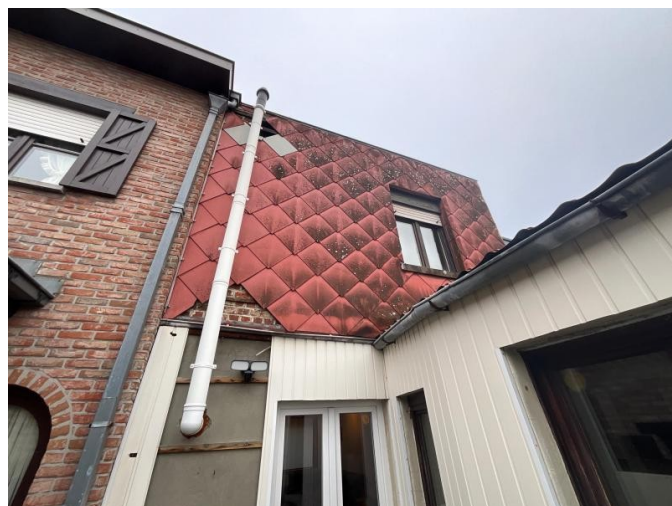
Het asbestmateriaal valt onder de mijlpaal van 2034.

| Eindbeoordeling materiaalrisico | Verhoogd materiaalrisico en/of verhoogde kans op vezelvrijgave |

| Gebondenheid | Categorie 1: hechtgebonden in oorsprong |
| Asbestsoort (vezeltype) | Alleen chrysotiel |
| Asbestconcentratie | Laag (< 50%) |
| Afschermingsgraad van het gehele materiaal | Geheel of deels vrij aan de buitenlucht |
| Toestand van het materiaal | Matig beschadigd, matig verweerd |

| # | Type | Referentie | Resultaat |
|---|---|---|---|
| 1.1 | Puntmonster | PU1 | Chrysotiel |

| Beschrijving | Gevel met leien |
| Asbestmateriaal | Dak- en gevelbekleding - Lei, shingle |

Verwijderen

- Verwijder dit asbestmateriaal zo snel mogelijk. Volg de toestand goed op.
- Hemelwater dat afspoelt van asbestcement daken of gevels kan asbestdeeltjes bevatten. Gebruik het enkel voor gesloten circuits (bv. spoelen toiletten). Reinig na het vervangen van het dak of de gevel de dakgoten en regenwaterput of -ton om asbesthoudend sediment of slib te verwijderen

- Eenvoudige handelingen: mag via doe-het-zelf of door werknemer(s) met opleidingsattest eenvoudige handelingen  
Deze toepassing kan door een aannemer die over een opleidingsattest eenvoudige handelingen beschikt of door een particulier (doe-het-zelf), verwijderd worden indien er geen verhoogd risico op vrijgave van asbestvezels (max. concentratie 0,01 vezels/cm<sup>3</sup> - CODEX Art. VI.3-54) ontstaat en de toepassing voorafgaand wordt gefixeerd/bevochtigd; de individuele elementen zonder machinale werktuigen (boormachine, slijpschijf, hogedrukreiniger,...) en zonder breken of gooien een voor een losgemaakt worden; en ten slotte dubbel en luchtdicht verpakt weggevoerd worden naar een erkend afvalpunt (recyclagepark).

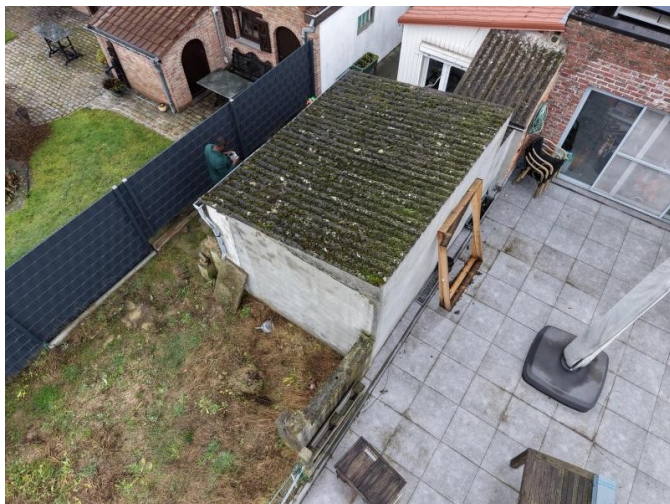
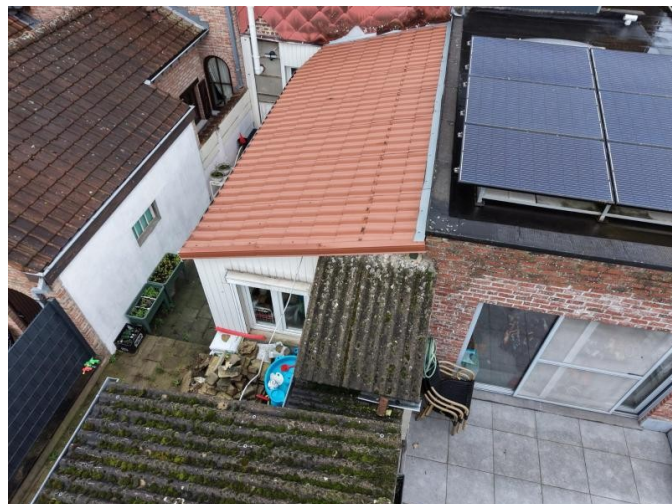
Het asbestmateriaal valt onder de mijlpaal van 2034.

| Eindbeoordeling materiaalrisico | Verhoogd materiaalrisico en/of verhoogde kans op vezelvrijgave |

| Gebondenheid | Categorie 1: hechtgebonden in oorsprong |
| Asbestsoort (vezeltype) | Alleen chrysotiel |
| Asbestconcentratie | Laag (< 50%) |
| Afschermingsgraad van het gehele materiaal | Geheel of deels (ook) vrij aan de binnenlucht |
| Toestand van het materiaal | Matig beschadigd, matig verweerd |

| # | Type | Referentie | Resultaat |
|---|---|---|---|
| 2.1 | Puntmonster | PU2 | Chrysotiel |

| Beschrijving | Dak bestaande uit golfplaten |
| Asbestmateriaal | Dak- en gevelbekleding - Golfplaat |

Verwijderen

- Verwijder dit asbestmateriaal zo snel mogelijk. Volg de toestand goed op.
- Hemelwater dat afspoelt van asbestcement daken of gevels kan asbestdeeltjes bevatten. Gebruik het enkel voor gesloten circuits (bv. spoelen toiletten). Reinig na het vervangen van het dak of de gevel de dakgoten en regenwaterput of -ton om asbesthoudend sediment of slib te verwijderen

- Eenvoudige handelingen: mag via doe-het-zelf of door werknemer(s) met opleidingsattest eenvoudige handelingen  
Deze toepassing kan door een aannemer die over een opleidingsattest eenvoudige handelingen beschikt of door een particulier (doe-het-zelf), verwijderd worden indien er geen verhoogd risico op vrijgave van asbestvezels (max. concentratie 0,01 vezels/cm<sup>3</sup> - CODEX Art. VI.3-54) ontstaat en de toepassing voorafgaand wordt gefixeerd/bevochtigd; de individuele elementen zonder machinale werktuigen (boormachine, slijpschijf, hogedrukreiniger,...) en zonder breken of gooien een voor een losgemaakt worden; en ten slotte dubbel en luchtdicht verpakt weggevoerd worden naar een erkend afvalpunt (recyclagepark).

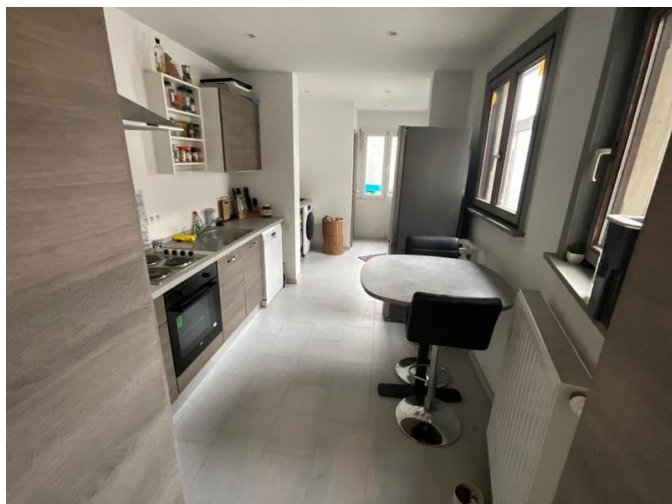
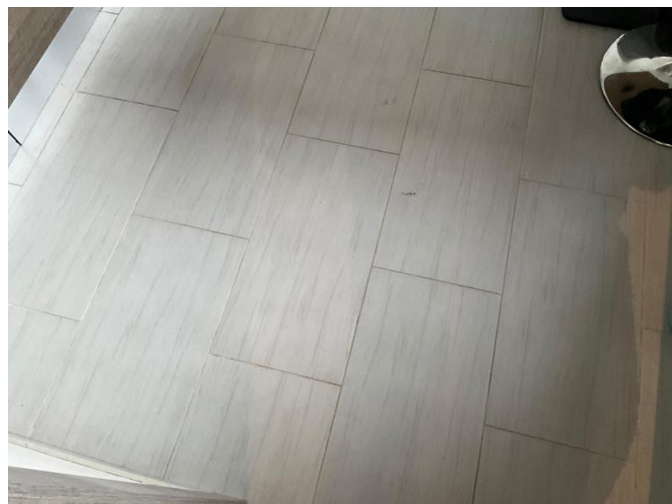
De vloerafwerking bevat geen asbesthoudende materialen volgens visuele vastelling & expertise. Indien de situatie wijzigt door bv afbraak of grondige verbouwingswerken, is het aangewezen om bijkomend (destructief) onderzoek uit te voeren (met extra staalnames) op onderliggende/ingesloten materialen zoals zwarte (tegel)lijmlagen,...
