# Asbestinventarisatetest

Staatsbaan 222, 3460 Bekkevoort

Attestnummer : 20230425-000438.000

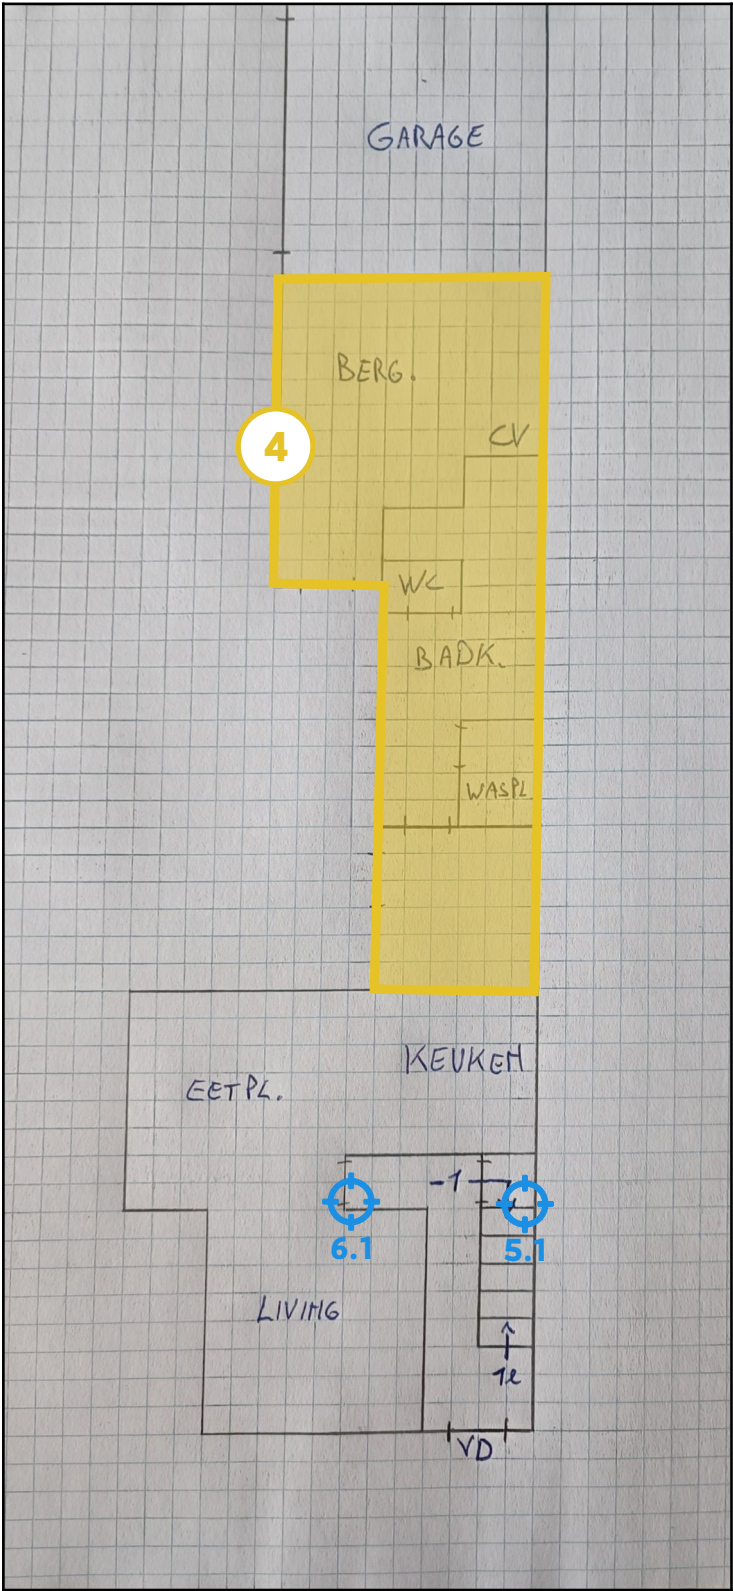
# Plan 1.1: Gelijkvloers

| 4. Roofing plat dak | Asbestmateriaal | Zorgvuldig beheren |

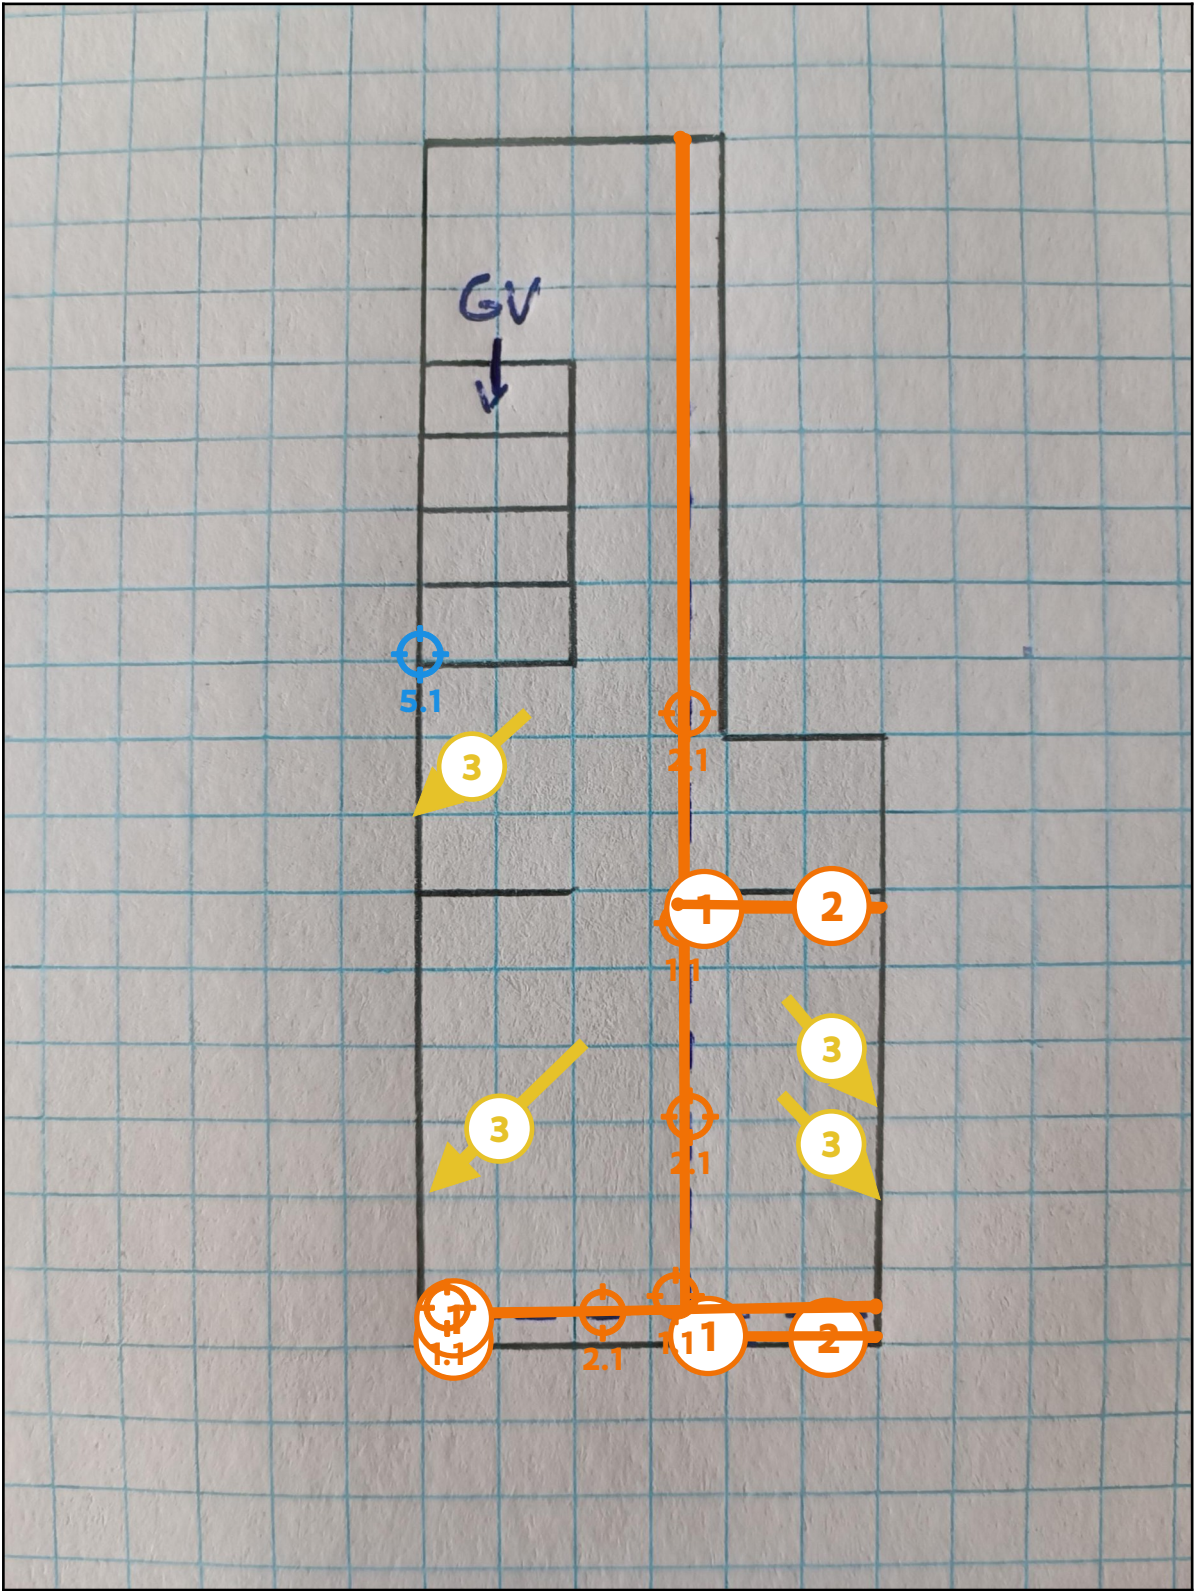
Plan 1.3: Kelder

| 1. Leidingisolatie in kelder bochten. | Asbestmateriaal | Verwijderen |
| 2. Leidingisolatie kelder rechte stukken | Asbestmateriaal | Verwijderen |
| 3. Bakeliet toepassingen in kelder | Asbestmateriaal | Zorgvuldig beheren |

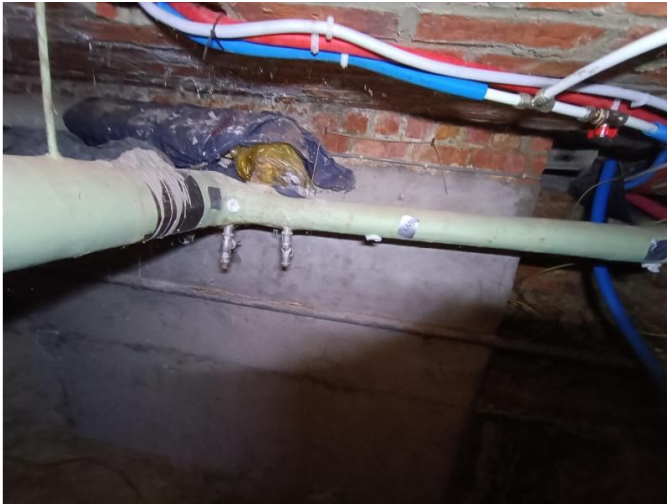
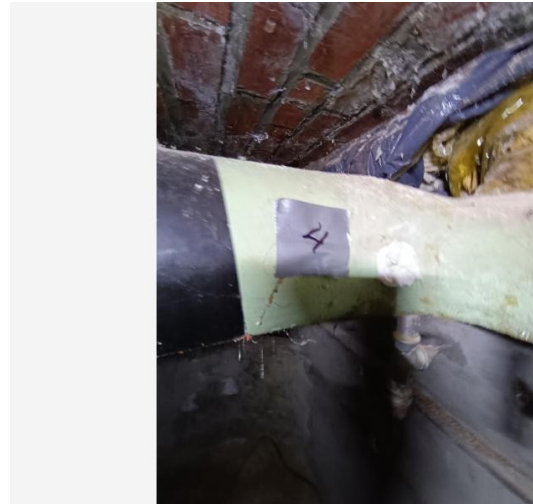
| Fiche 1: Leidingisolatie in kelder bochten..... | 14 |

| Eindbeoordeling materiaalrisico | Verhoogd materiaalrisico en/of verhoogde kans op vezelvrijgave |

| Gebondenheid | Categorie 2: niet-hechtgebonden met matrix |
| Asbestsoort (vezeltype) | Amfibool aanwezig, uitgezonderd crocidoliet |
| Asbestconcentratie | Hoog ( $\geq 50\%$ ) |
| Toestand van het materiaal | Licht beschadigd, licht verweerd. Intact materiaal type Pical – asbestboard of categorie III 'gebondenheid' |

| # | Type | Referentie | Resultaat |
|---|---|---|---|
| 1.1 | Mengmonster | 4 | Amosiet |

| Beschrijving | Leidingisolatie in kelder bochten. |

| Hoeveelheid (lengte - omtrek - dikte - aantal) | <ul style="list-style-type: none"> <li>• 12,50 m - 30,00 cm - 15,00 cm - 1 stuk</li> </ul> |

Verwijderen

- Zorg voor een veilig beheer. Vermijd het beschadigen van het asbestmateriaal. Controleer de toestand jaarlijks op wijzigingen.

- Hermetische zone (erkend asbestverwijderaar)  
Gipsisolatie wordt losgesneden van dragermateriaal (leiding), asbesthoudend gips zal gemakkelijk verbrokkelen en is losgebonden. Om geen asbestvezels te verspreiden naar de omgeving, dient dit in hermetische zone verwijderd te worden.

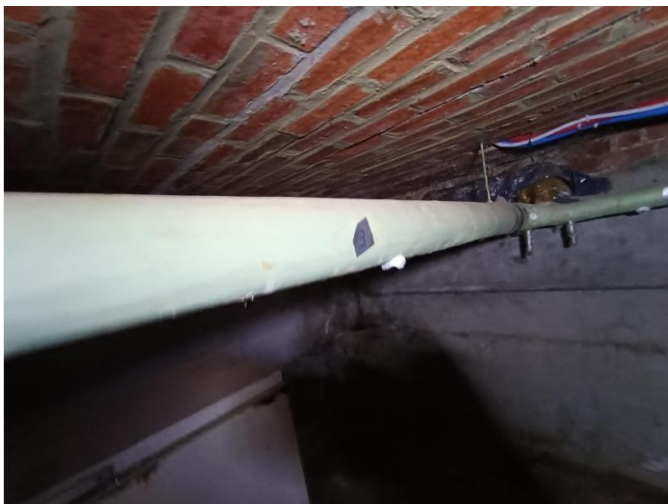
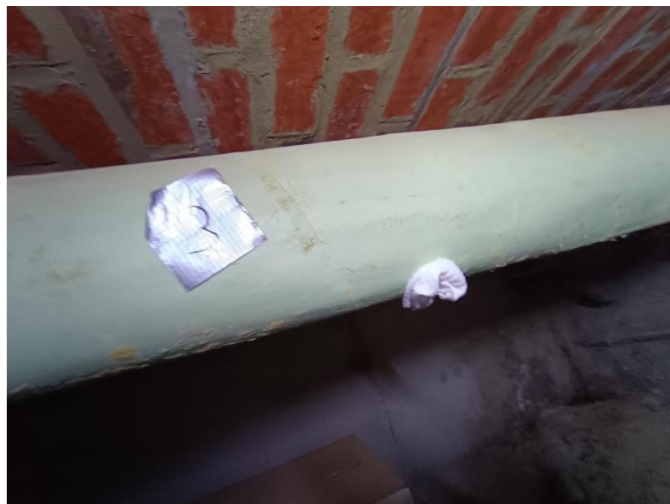
| Fiche 2: Leidingisolatie kelder rechte stukken..... | 17 |

| Eindbeoordeling materiaalrisico | Verhoogd materiaalrisico en/of verhoogde kans op vezelvrijgave |

| Gebondenheid | Categorie 2: niet-hechtgebonden met matrix |
| Asbestsoort (vezeltype) | Amfibool aanwezig, uitgezonderd crocidoliet |
| Asbestconcentratie | Hoog ( $\geq 50\%$ ) |
| Toestand van het materiaal | Licht beschadigd, licht verweerd. Intact materiaal type Pical – asbestboard of categorie III 'gebondenheid' |

| # | Type | Referentie | Resultaat |
|---|---|---|---|
| 2.1 | Mengmonster | 3 | Amosiet |

| Beschrijving | Leidingisolatie kelder rechte stukken |

Verwijderen

- Zorg voor een veilig beheer. Vermijd het beschadigen van het asbestmateriaal. Controleer de toestand jaarlijks op wijzigingen.

- Hermetische zone (erkend asbestverwijderaar)  
Gipsisolatie wordt losgesneden van dragermateriaal (leiding), asbesthoudend gips zal gemakkelijk verbrokkelen en is losgebonden. Om geen asbestvezels te verspreiden naar de omgeving, dient dit in hermetische zone verwijderd te worden.

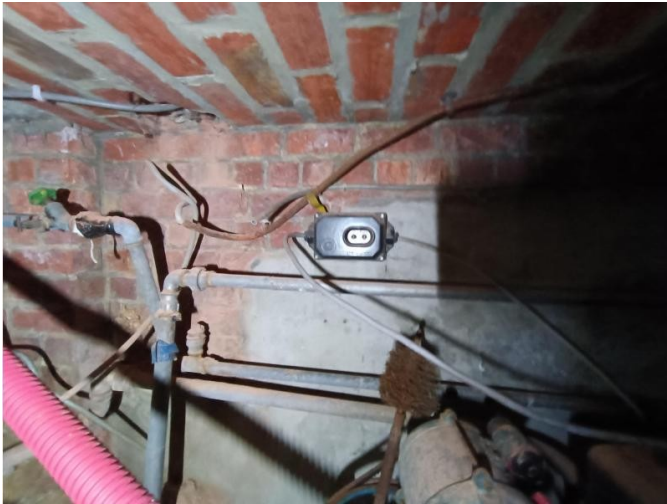
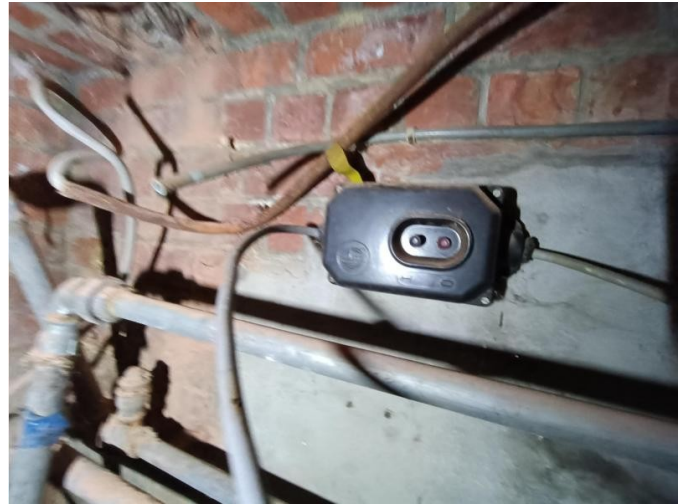
| Fiche 3: Bakeliet toepassingen in kelder..... | 20 |

| Eindbeoordeling materiaalarisico | Laag materiaalarisico en/of verlaagde kans op vezelvrijgave |

| Gebondenheid | Categorie 1: hechtgebonden in oorsprong |
| Asbestsoort (vezeltype) | Crocidoliet aanwezig |
| Toestand van het materiaal | Onbeschadigd, niet verweerd |

| Beschrijving | Bakeliet toepassingen in kelder |

| <b>Opmerking</b> | Vermoedelijk zullen de toepassingen verwijderd worden bij aanpassing van het elektriciteitsnetwerk. |

Zorgvuldig beheren

- Zorg voor een veilig beheer. Vermijd het beschadigen van het asbestmateriaal. Controleer de toestand jaarlijks op wijzigingen.

- Eenvoudige handelingen: mag via doe-het-zelf of door werknemer(s) met opleidingsattest eenvoudige handelingen  
Schakelaars, stopcontacten en andere gelijkaardige toepassingen kunnen eenvoudig losgeschroefd worden.

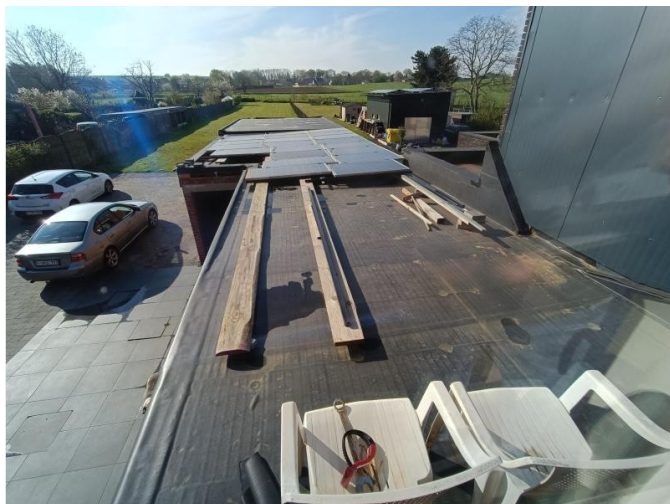
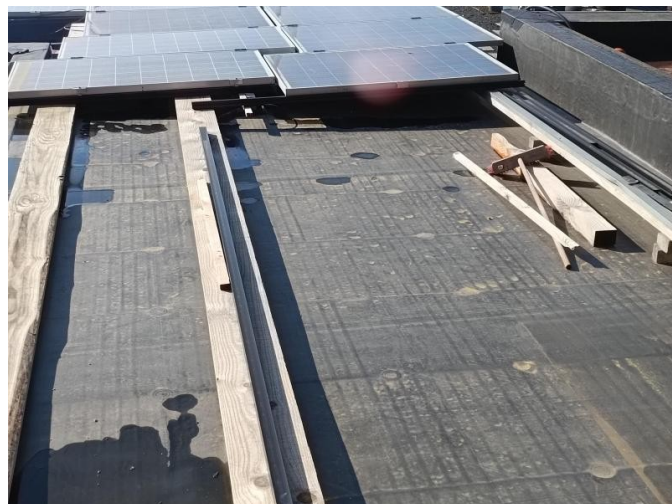
| Fiche 4: Roofing plat dak..... | 23 |

| Eindbeoordeling materiaalisico | Laag materiaalisico en/of verlaagde kans op vezelvrijgave |

| Gebondenheid | Categorie 1: hechtgebonden in oorsprong |
| Toestand van het materiaal | Licht beschadigd, licht verweerd. Intact materiaal type Pical – asbestboard of categorie III 'gebondenheid' |

| Beschrijving | Roofing plat dak |

| <b>Opmerking</b> | <p>Momenteel ligt er Epdm folie op het plat dak maar volgens de dakwerker is de oude roofing wel blijven liggen om te dienen als dampscherm.</p> <p>In het inspectieprotocol is een monstername van roofing verplicht om dit te identificeren als niet-asbesthoudend.</p> <p>Een monstername is echter niet mogelijk wegens kans op lekkage.</p> <p>De toepassing wordt als asbestverdacht beschouwd.</p> |

Zorgvuldig beheren

- Zorg voor een veilig beheer. Vermijd het beschadigen van het asbestmateriaal. Controleer de toestand jaarlijks op wijzigingen.
- Voer bijkomende staalname(s) uit.

- Eenvoudige handelingen: mag via doe-het-zelf of door werknemer(s) met opleidingsattest eenvoudige handelingen  
EH opgeleid personeel (dakwerker met 8u basisopleiding asbest) , Roofing is gelijkmd/gebrand.

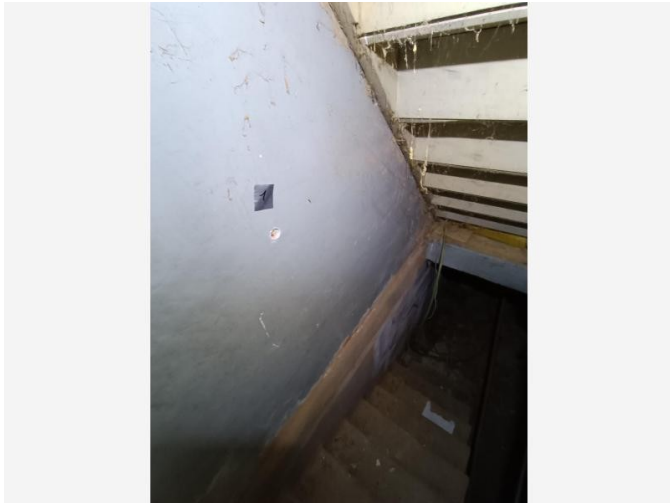
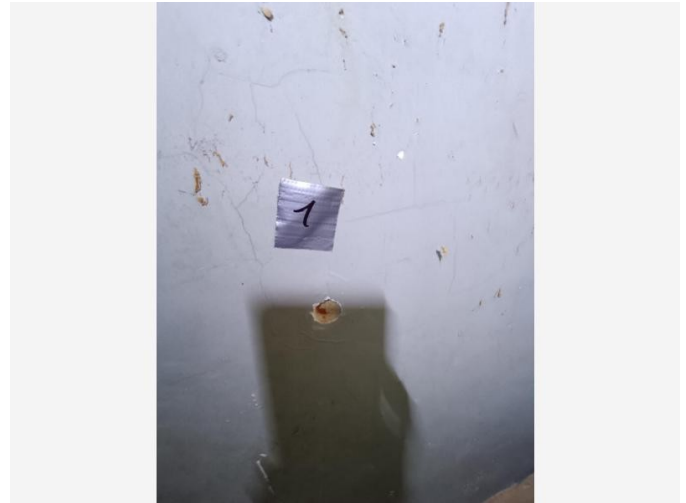
## Fiche 5: Pleisterwerk muur

Geen asbest

| # | Type | Referentie | Resultaat |
|---|---|---|---|
| 5.1 | Mengmonster | 1 | Geen asbest |

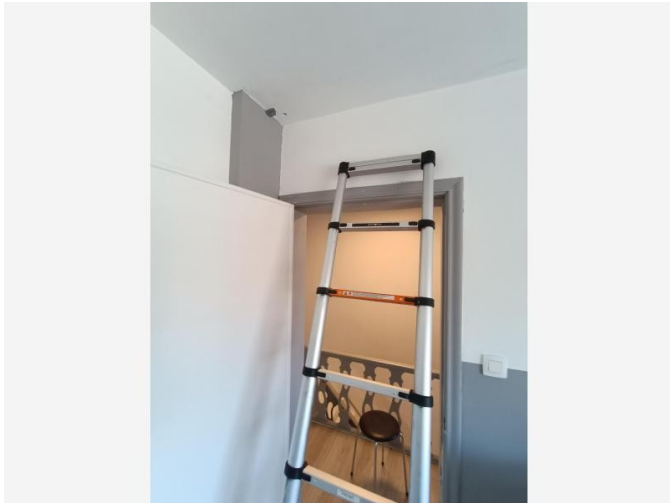
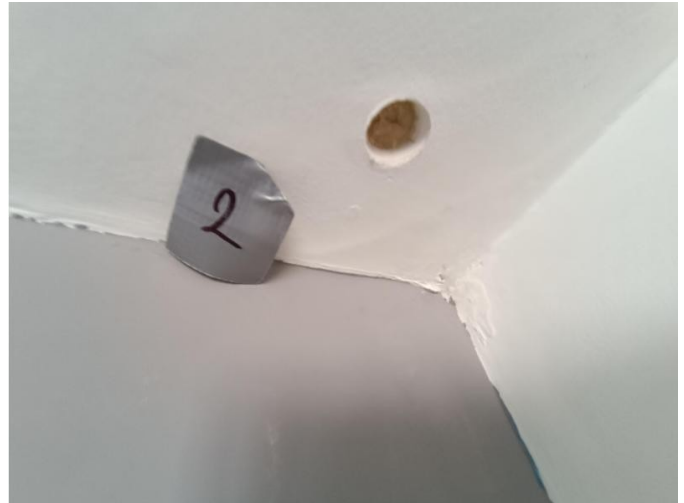
## Fiche 6: Pleisterwerk plafond

Geen asbest

| # | Type | Referentie | Resultaat |
|---|---|---|---|
| 6.1 | Mengmonster | 2 | Geen asbest |

| <b>Opmerking</b> | De helft van de plafonds zijn bekleed met gyproc. |
