# Asbestinventarisatetest

Meirstraat 14, 2890 Puurs-Sint-Amands

Attestnummer : 20231026-000034.000

**Niet-asbestveilig**

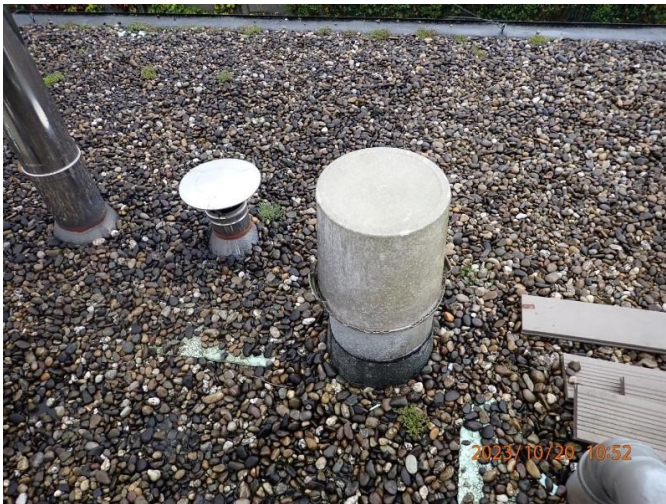
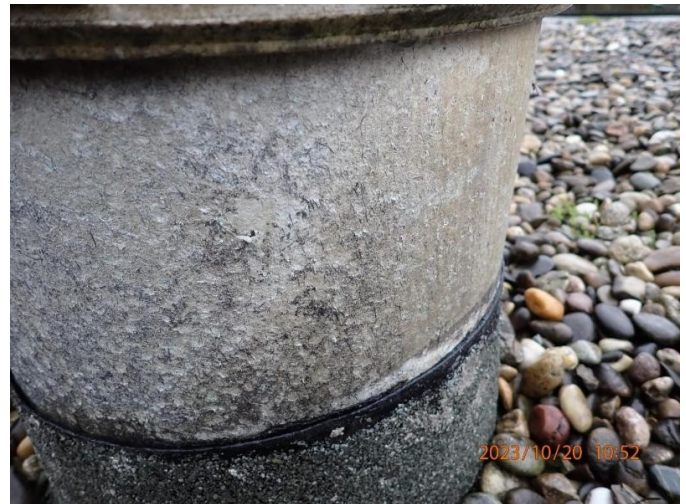
Het asbestmateriaal valt onder de mijlpaal van 2034.

**Dringend verwijderen**

| Eindbeoordeling materiaalrisico | Hoog materiaalrisico en/of hoge kans op vezelvrijgave |

| Asbestsoort (vezeltype) | Crocidoliet aanwezig |
| Toestand van het materiaal | Matig beschadigd, matig verweerd |

| Beschrijving | Asbestcementen buis |

| <b>Opmerking</b> | op het dak kon 1 buis worden geïdentificeerd. In de bakkerij werden 2 buizen aangetroffen. |

- Verwijder dit asbestmateriaal zo snel mogelijk. Volg de toestand goed op.

- Eenvoudige handelingen: enkel door erkend asbestverwijderaar  
Indien de buis kan worden verwijderd door de omliggende zonde van het dak open te breken en hierbij de buis niet te beschadigen.

Gezien de reële kans dat de buis kan breken of barsten wordt een erkend verwijderaar aangeraden.

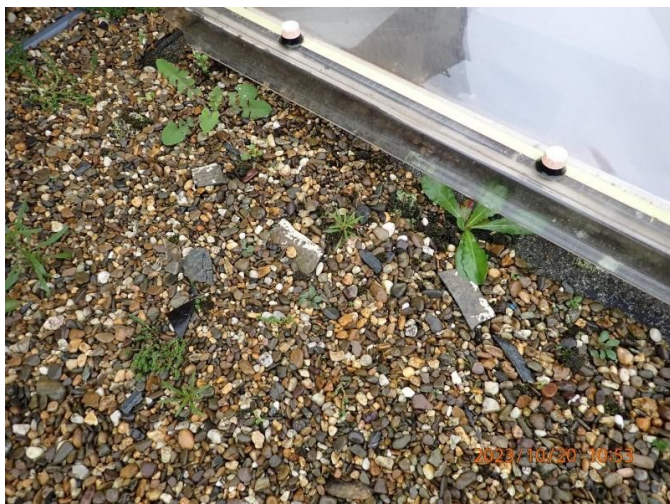
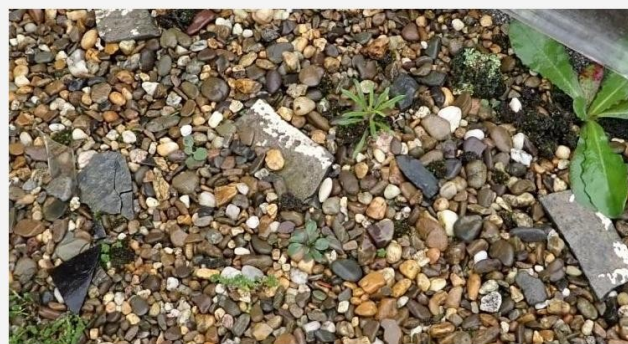
**Dringend verwijderen**

| Beschrijving | Afval golfplaat |
| Bron van de resten | enkele scherven afgebroken golfplaat |

- Verwijder het asbestafval.

- Eenvoudige handelingen: mag via doe-het-zelf of door werknemer(s) met opleidingsattest eenvoudige handelingen  
Dit kan door een aannemer met attest EH verwijderd worden.

Dit mag de eigenaar vervangen worden mits het in acht nemen van volgende veiligheidsmaatregelen:  
Mondmasker met P3 filter gebruiken, goed bevochting en veilig verpakken voor transport.

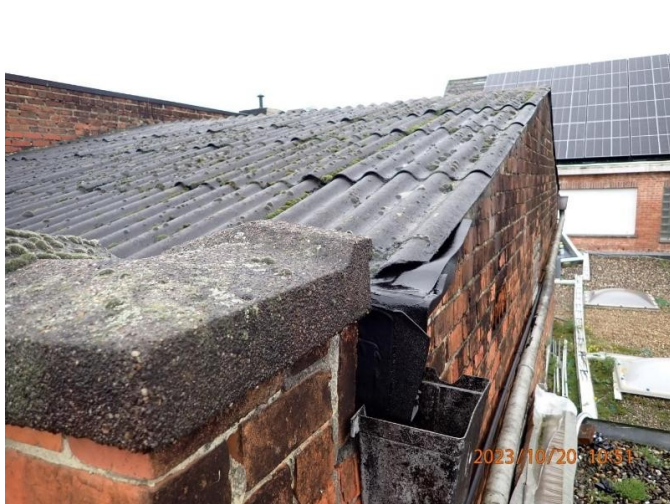
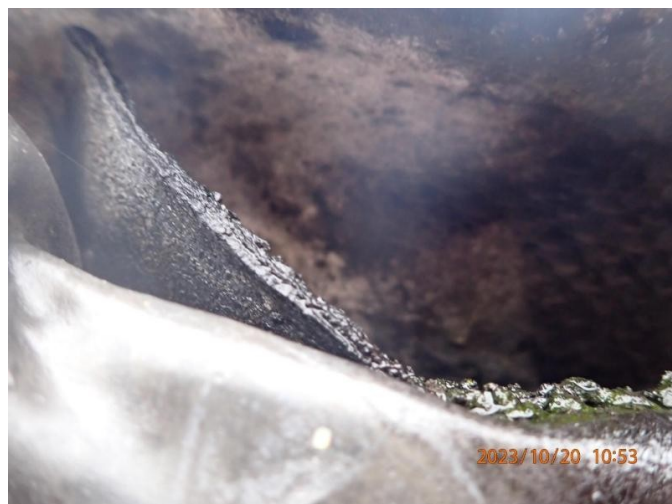
Het asbestmateriaal valt onder de mijlpaal van 2034.

Verwijderen

| Eindbeoordeling materiaalarisico | Verhoogd materiaalarisico en/of verhoogde kans op vezelvrijgave |

| Toestand van het materiaal | Matig beschadigd, matig verweerd |

| Beschrijving | Golfplaten |

- Zorg voor een veilig beheer. Vermijd het beschadigen van het asbestmateriaal. Controleer de toestand jaarlijks op wijzigingen.

- Eenvoudige handelingen: mag via doe-het-zelf of door werknemer(s) met opleidingsattest eenvoudige handelingen  
Dit kan door een aannemer met attest EH verwijderd worden.

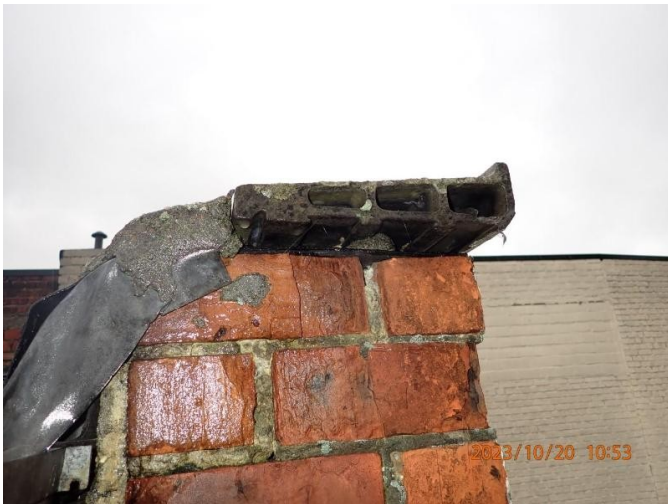
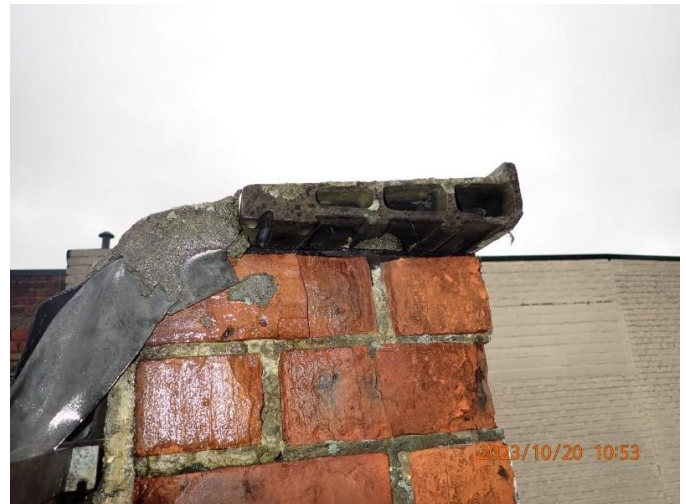
Het asbestmateriaal valt onder de mijlpaal van 2040.

Verwijderen

| Eindbeoordeling materiaalrisico | Verhoogd materiaalrisico en/of verhoogde kans op vezelvrijgave |

| Toestand van het materiaal | Matig beschadigd, matig verweerd |

| Beschrijving | Dekstenen |

- Zorg voor een veilig beheer. Vermijd het beschadigen van het asbestmateriaal. Controleer de toestand jaarlijks op wijzigingen.
- Verwijder dit asbestmateriaal zo snel mogelijk. Volg de toestand goed op.

- Eenvoudige handelingen: mag via doe-het-zelf of door werknemer(s) met opleidingsattest eenvoudige handelingen  
Dit kan door een aannemer met attest EH verwijderd worden.

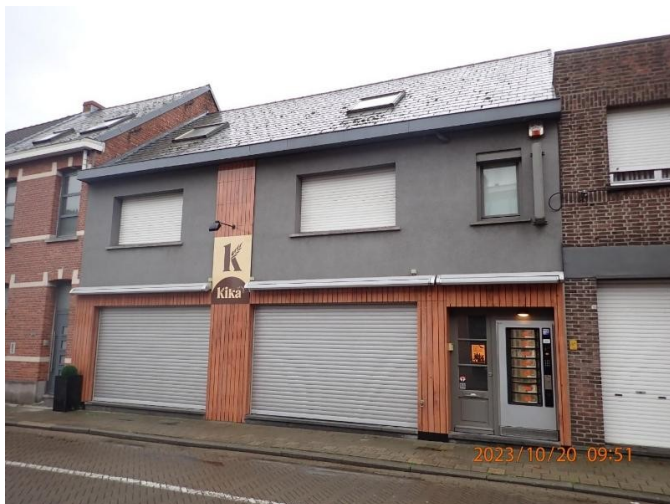
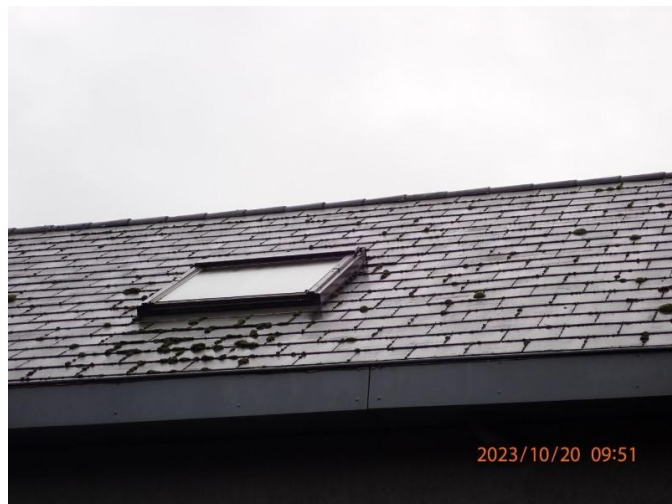
Het asbestmateriaal valt onder de mijlpaal van 2034.

Verwijderen

| Eindbeoordeling materiaalisico | Laag materiaalisico en/of verlaagde kans op vezelvrijgave |

| Toestand van het materiaal | Licht beschadigd, licht verweerd. Intact materiaal type Pical – asbestboard of categorie III 'gebondenheid' |

| Beschrijving | Leien op dak |

- Zorg voor een veilig beheer. Vermijd het beschadigen van het asbestmateriaal. Controleer de toestand jaarlijks op wijzigingen.

- Eenvoudige handelingen: mag via doe-het-zelf of door werknemer(s) met opleidingsattest eenvoudige handelingen  
Dit kan door een aannemer met attest EH verwijderd worden.

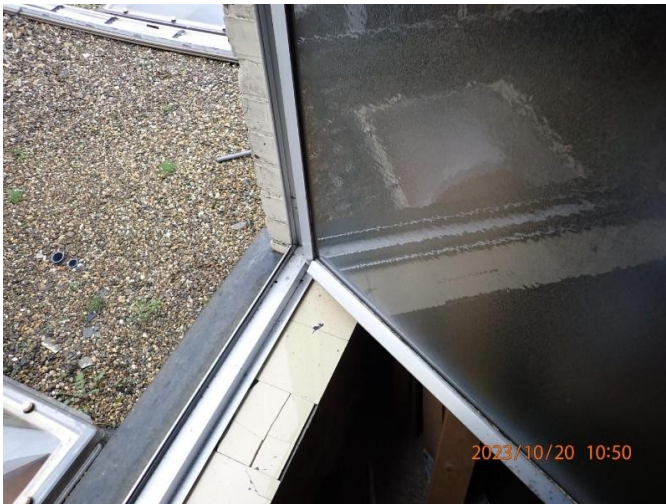
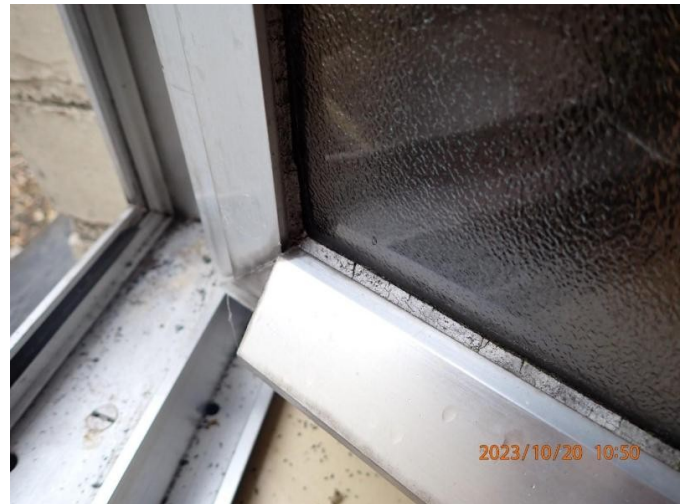
Het asbestmateriaal valt onder de mijlpaal van 2040.

Zorgvuldig beheren

| Eindbeoordeling materiaalrisico | Laag materiaalrisico en/of verlaagde kans op vezelvrijgave |

| Beschrijving | Mastiek buitenschrijwerk |

| <b>Opmerking</b> | Dit betreft beide soorten mastiek (raam-kader en kader-muur) |

- Zorg voor een veilig beheer. Vermijd het beschadigen van het asbestmateriaal. Controleer de toestand jaarlijks op wijzigingen.

- Eenvoudige handelingen: mag via doe-het-zelf of door werknemer(s) met opleidingsattest eenvoudige handelingen  
Dit kan door een aannemer met attest EH verwijderd worden met bijkomende maatregelen (stofzuiger).  
Het is aangeraden om de raam in zijn geheel te vervangen

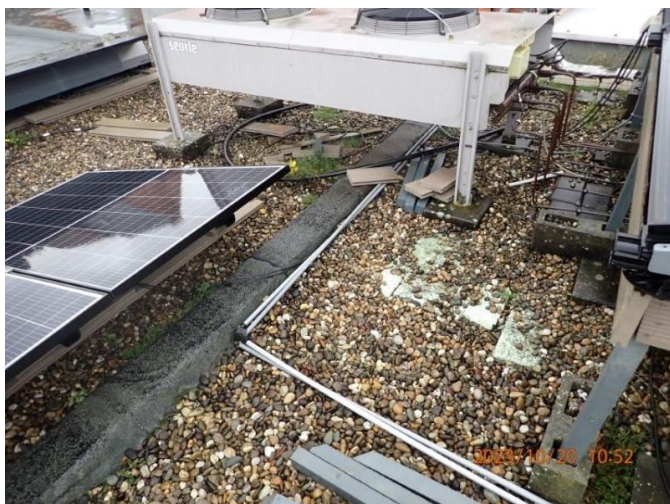
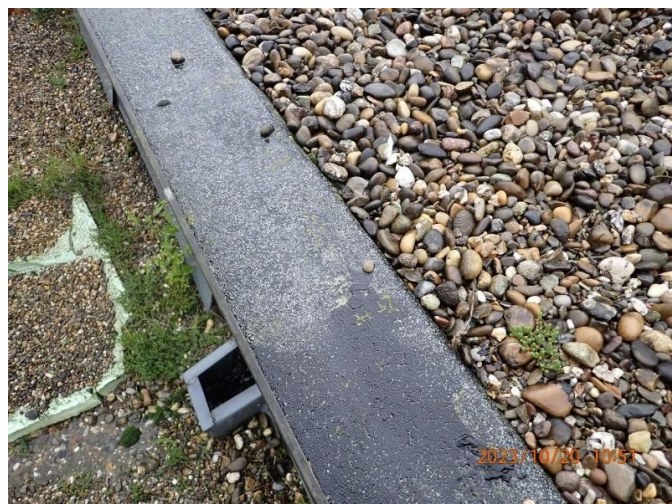
Het asbestmateriaal valt onder de mijlpaal van 2040.

Zorgvuldig beheren

| Eindbeoordeling materiaalarisico | Laag materiaalarisico en/of verlaagde kans op vezelvrijgave |

| Beschrijving | Roofing op plat dak |

- Zorg voor een veilig beheer. Vermijd het beschadigen van het asbestmateriaal. Controleer de toestand jaarlijks op wijzigingen.

- Eenvoudige handelingen: mag via doe-het-zelf of door werknemer(s) met opleidingsattest eenvoudige handelingen  
Dit kan door een aannemer met attest EH verwijderd worden.

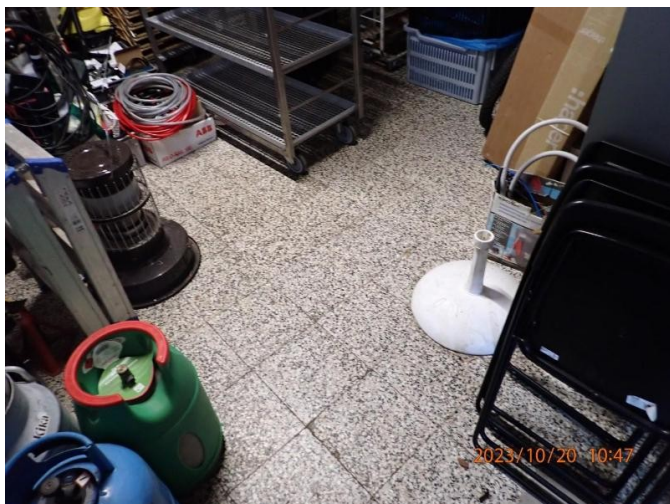
Er kon geen bewijs van de tegellijm worden aangeleverd. Deze kan dus mogelijks asbest bevatten. Er wordt aangeraden om dit te onderzoeken bij grondige renovatiewerken. Dit kon niet worden bemonsterd zonder destructief onderzoek.

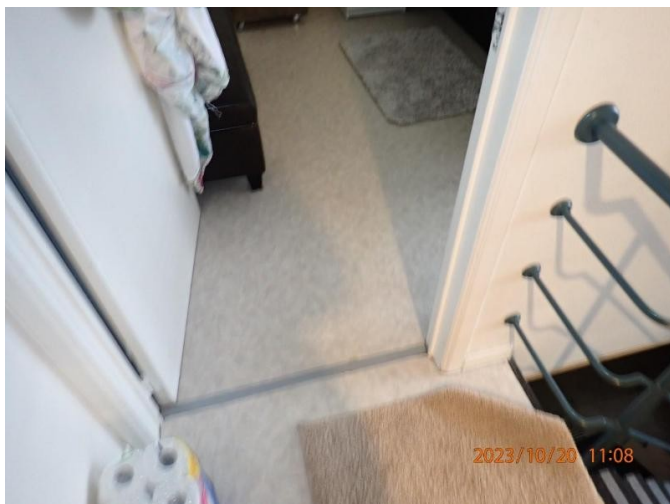
Het vloerzeil is niet verdacht

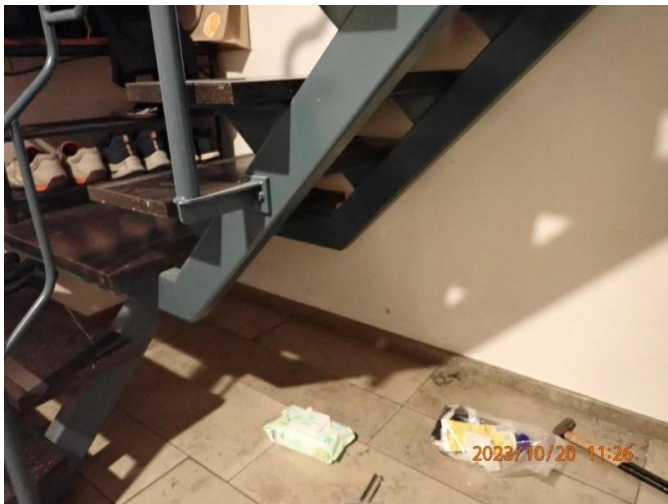
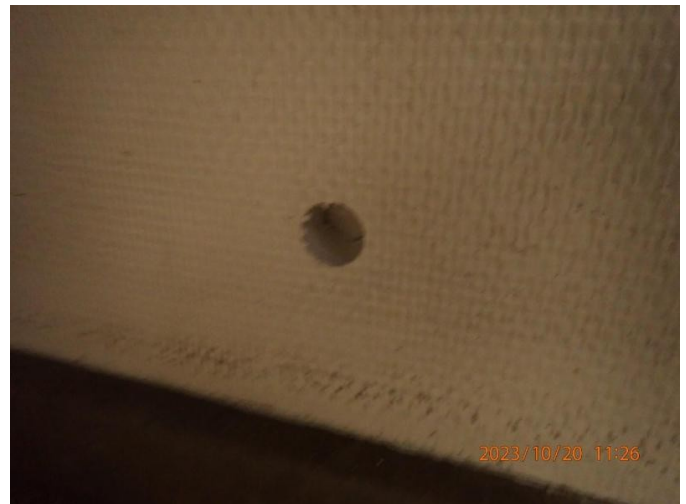
## Fiche 13: Pleisterwerk muren

Geen asbest
