# Asbestinventarisatetest

Bieststraat 197, 3191 Boortmeerbeek

Attestnummer : 20260506-000463.000

Uitgegeven op : 06.05.2026

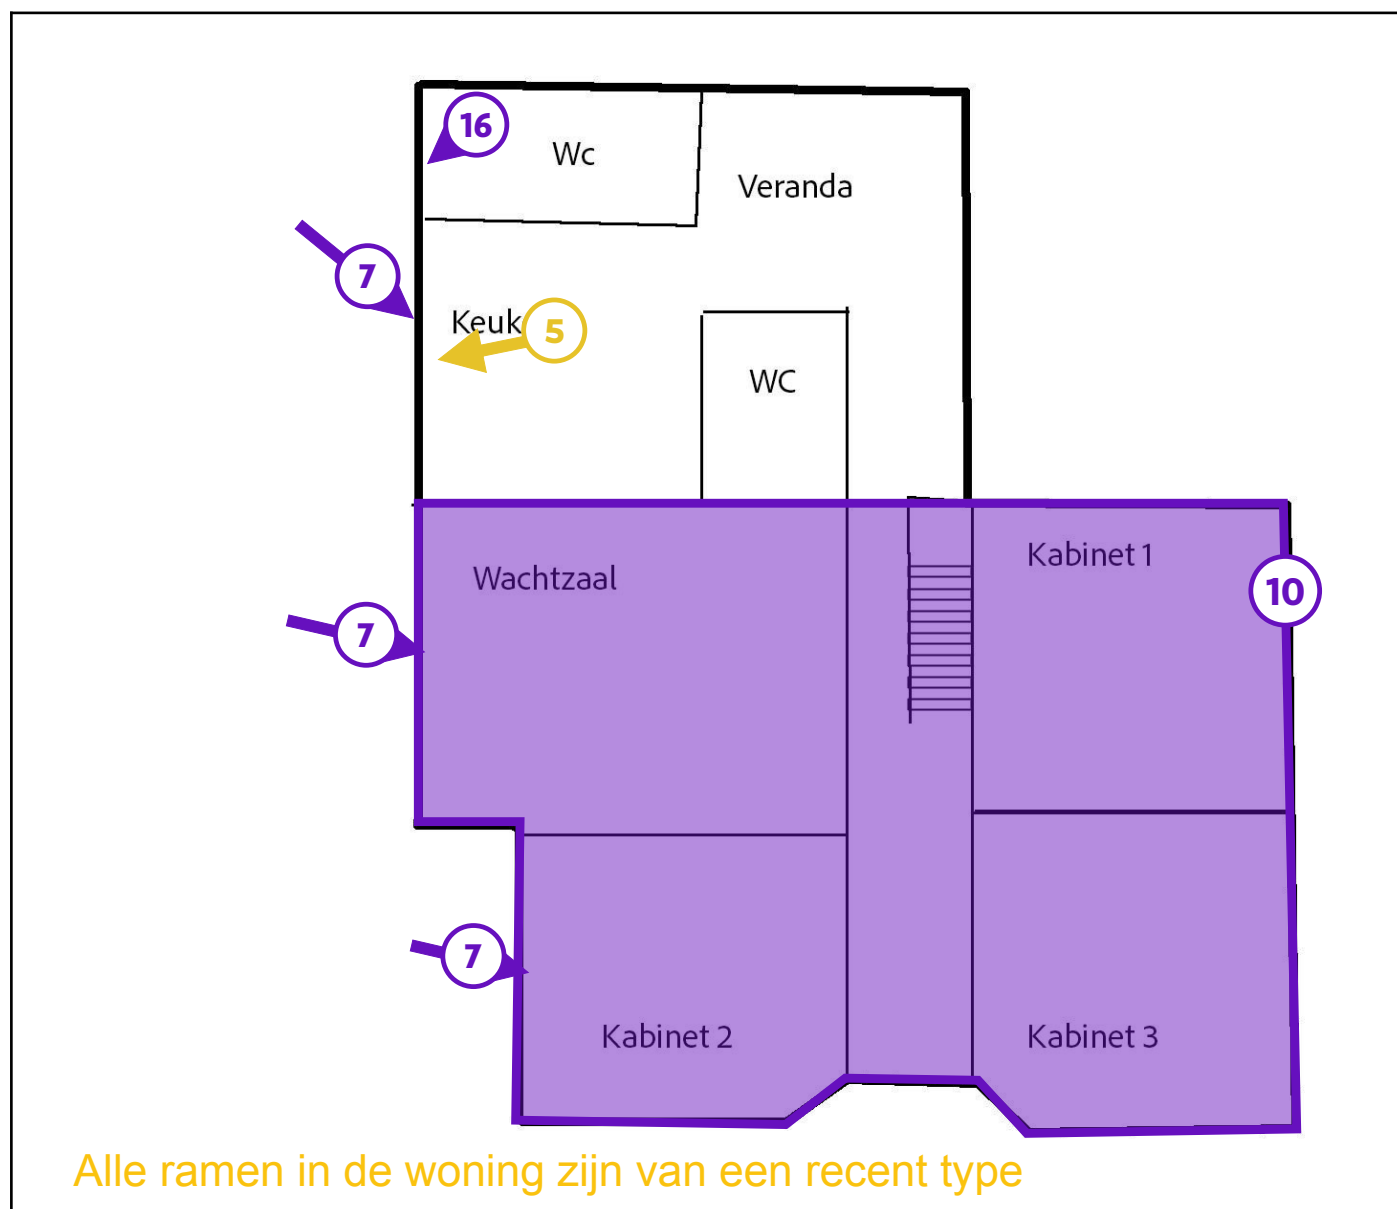
### Legende van plan 1.2: GV

| Beschrijving | Type | Actie |
|---|---|---|
| 5. Anti-dreun | Asbestmateriaal | Zorgvuldig beheren |
| 7. Schouw | Beperking | - |

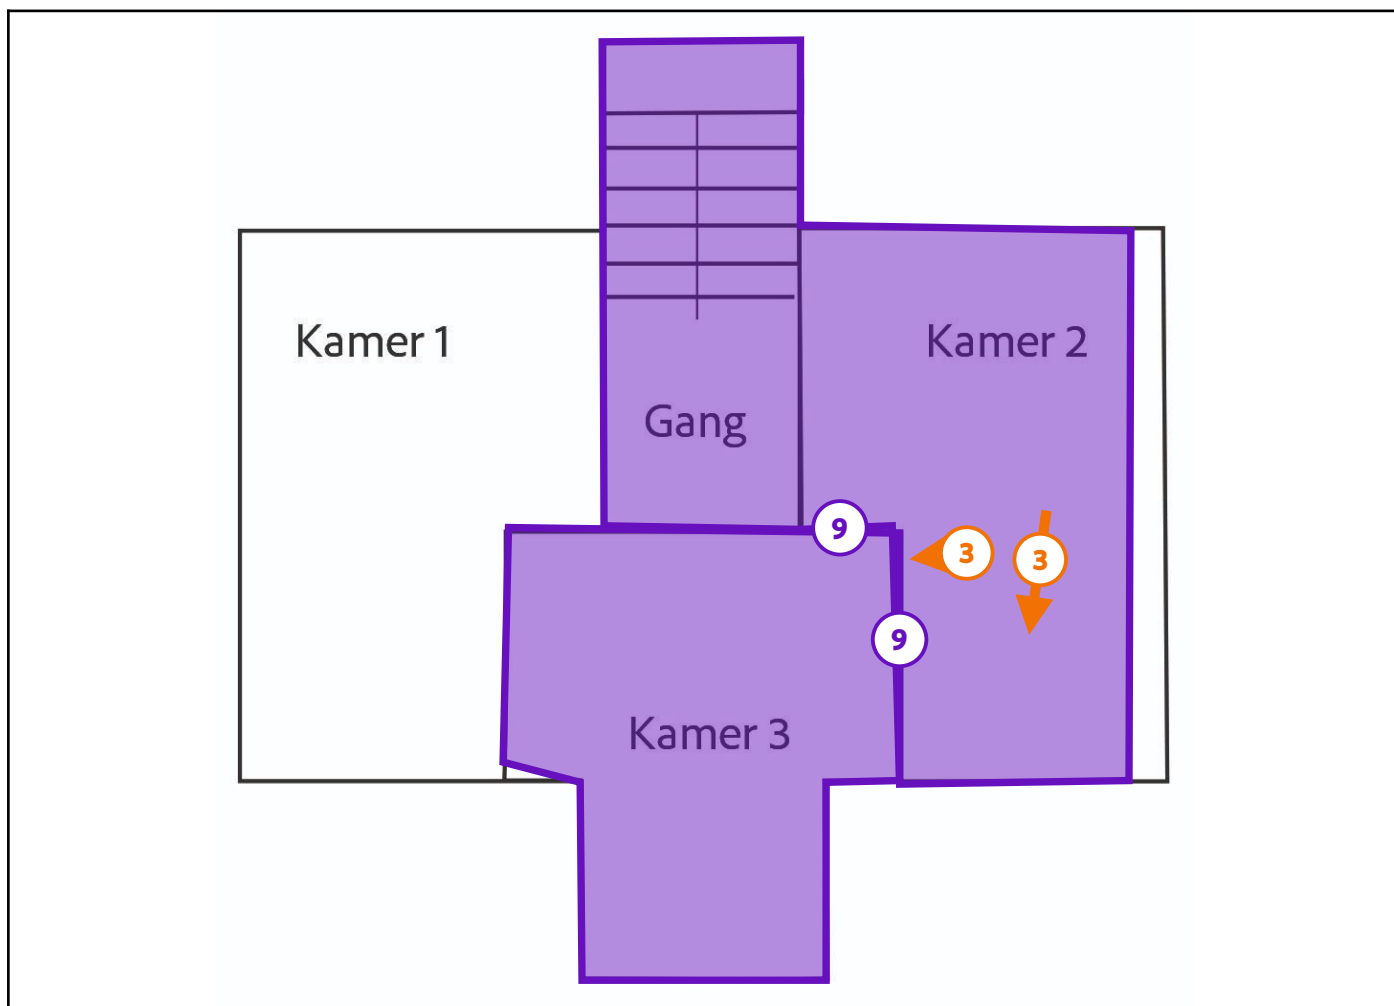
### Legende van plan 1.4: Zolder

| Beschrijving | Type | Actie |
|---|---|---|
| 3. Bakeliet schakelaars/stopcontacten | Asbestmateriaal | <a href="#">Verwijderen</a> |

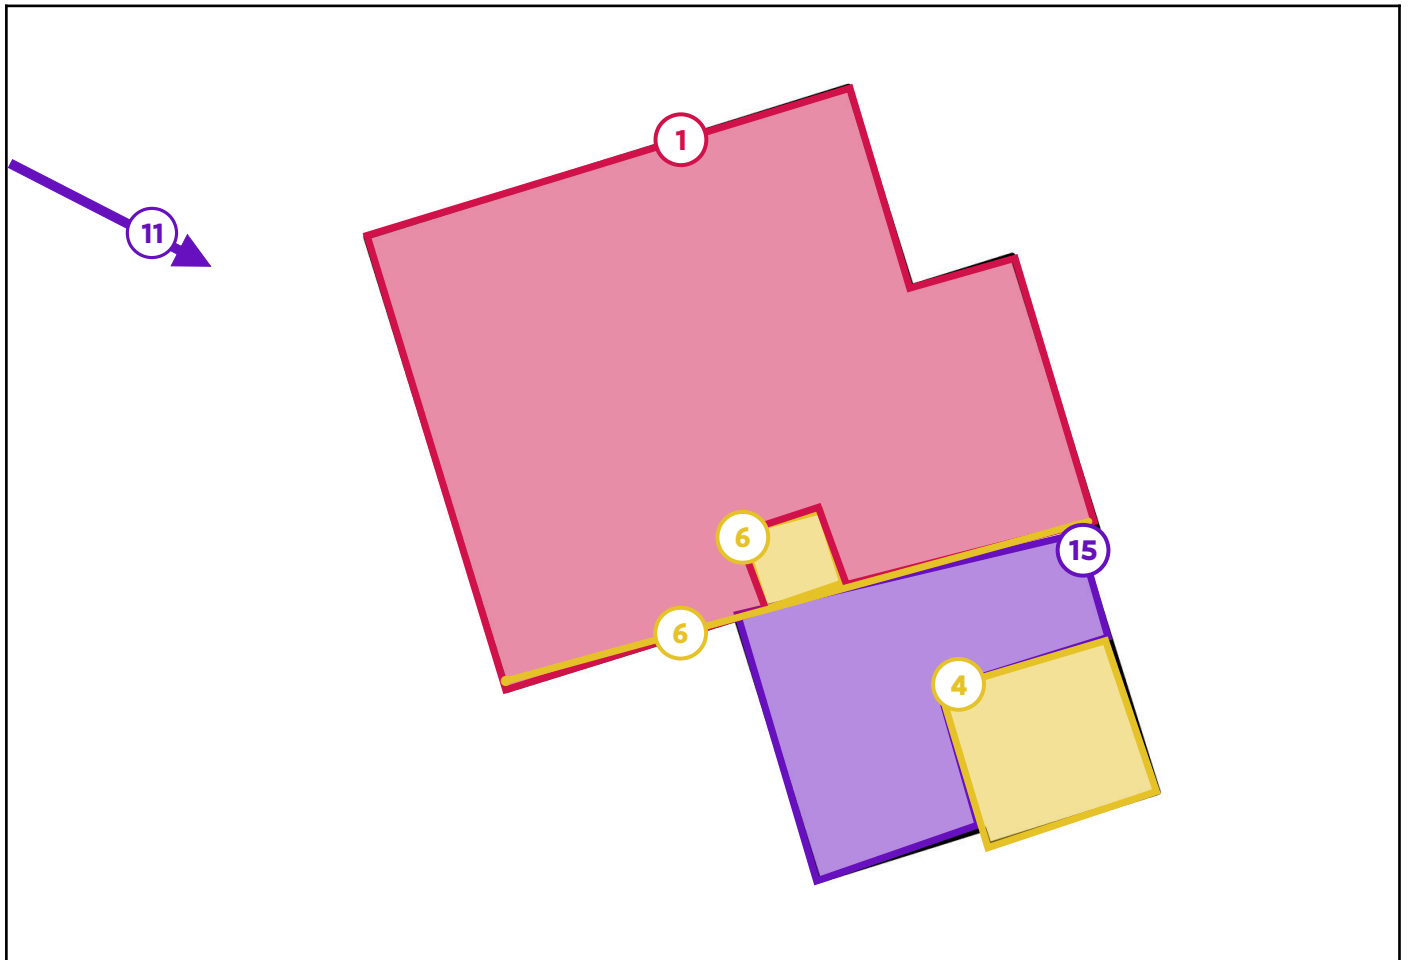
### Legende van plan 1.5: Dakbedekking

| Beschrijving | Type | Actie |
|---|---|---|
| 1. Dak bestaande uit leien | Asbestmateriaal | Dringend verwijderen |
| 4. Bitumeuse dakbedekking | Asbestmateriaal | Zorgvuldig beheren |
| 6. Roofing woning | Asbestmateriaal | Zorgvuldig beheren |

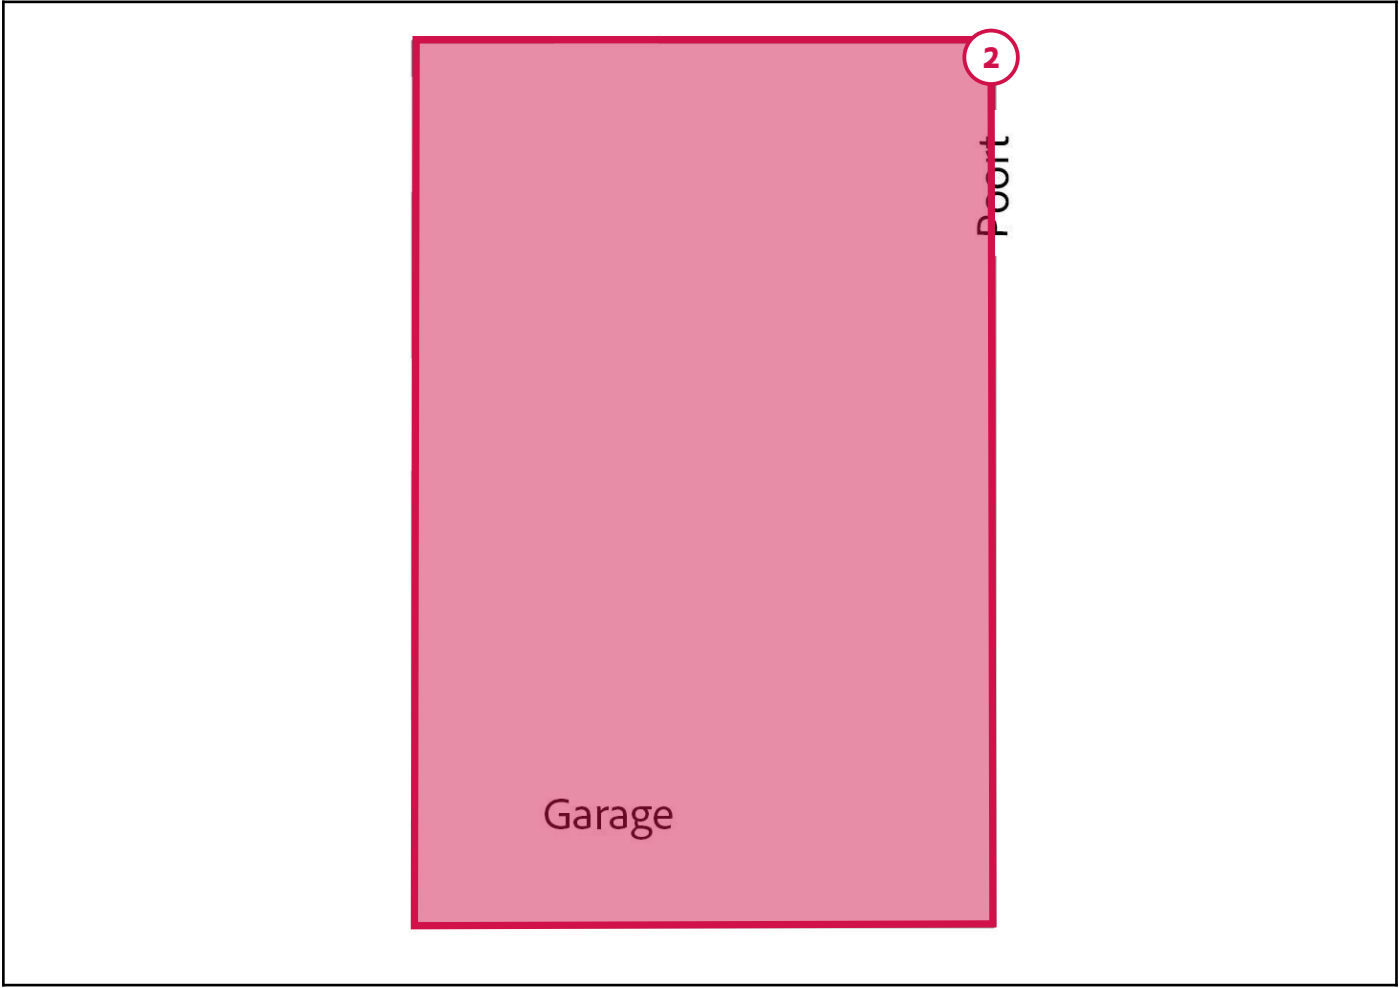
### Legende van plan 2.2: Garage Dak

| Beschrijving | Type | Actie |
|---|---|---|
| 2. Dak bestaande uit golfplaten | Asbestmateriaal | Dringend verwijderen |

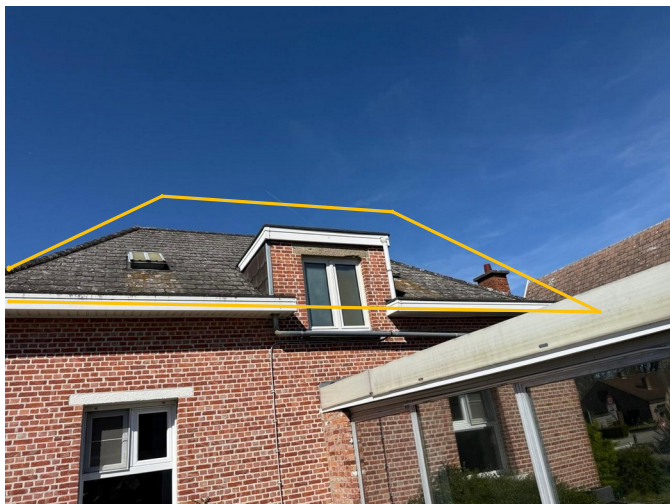
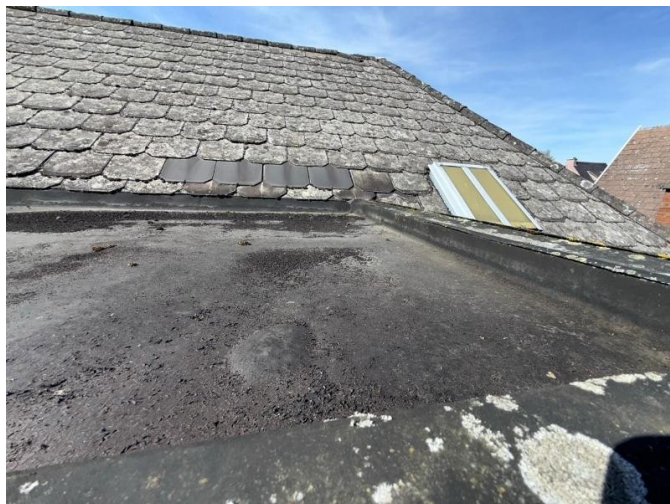
| Eindbeoordeling materiaalrisico | Hoog materiaalrisico en/of hoge kans op vezelvrijgave |

| Asbestsoort (vezeltype) | Crocidoliet aanwezig |
| Toestand van het materiaal | Matig beschadigd, matig verweerd |

| Beschrijving | Dak bestaande uit leien |

**Dringend verwijderen**

- Verwijder dit asbestmateriaal zo snel mogelijk. Volg de toestand goed op.
- Hemelwater dat afspoelt van asbestcement daken of gevels kan asbestdeeltjes bevatten. Gebruik het enkel voor gesloten circuits (bv. spoelen toiletten). Reinig na het vervangen van het dak of de gevel de dakgoten en regenwaterput of -ton om asbesthoudend sediment of slib te verwijderen

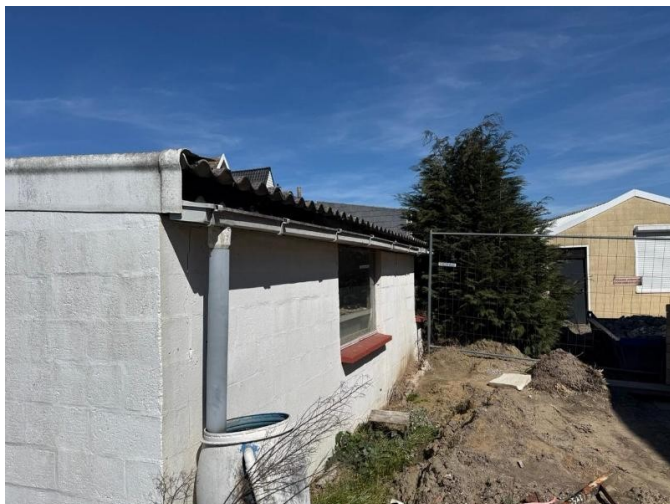
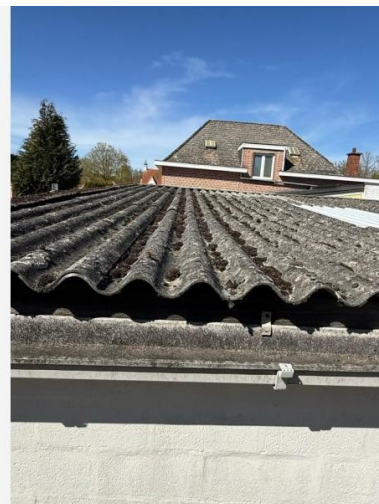
| Eindbeoordeling materiaalarisico | Hoog materiaalarisico en/of hoge kans op vezelvrijgave |

| Asbestsoort (vezeltype) | Crocidoliet aanwezig |
| Toestand van het materiaal | Matig beschadigd, matig verweerd |

| Beschrijving | Dak bestaande uit golfplaten |

**Dringend verwijderen**

- Verwijder dit asbestmateriaal zo snel mogelijk. Volg de toestand goed op.
- Hemelwater dat afspoelt van asbestcement daken of gevels kan asbestdeeltjes bevatten. Gebruik het enkel voor gesloten circuits (bv. spoelen toiletten). Reinig na het vervangen van het dak of de gevel de dakgoten en regenwaterput of -ton om asbesthoudend sediment of slib te verwijderen
