# Asbestinventarisatetest

Ijzerenveld 89, 2860 Sint-Katelijne-Waver

Attestnummer : **20260409-000127.000**

Uitgegeven op : **09.04.2026**

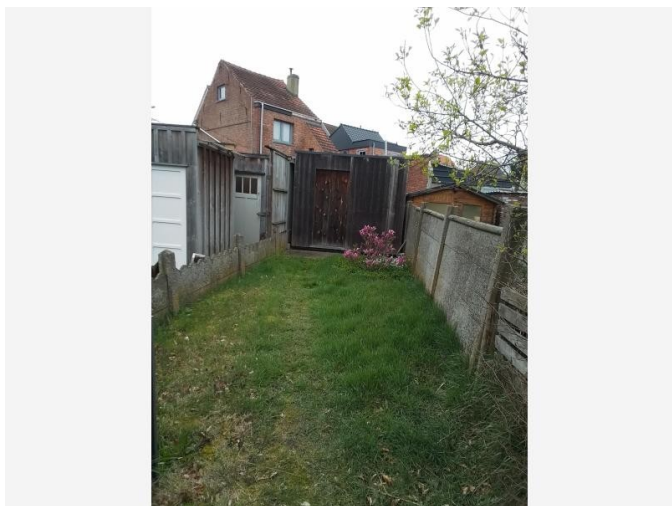
Situeringsfoto

### Uitgesloten van inspectie

**Bouwjaar:** 2015

*Constructies gebouwd vanaf 2001 moeten niet onderzocht worden*

| Opmerking | Er is een nieuw tuinhuis gezet rond 2015 |

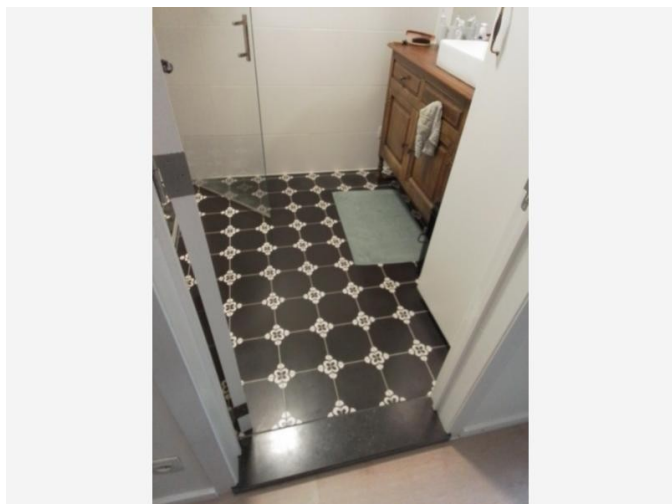
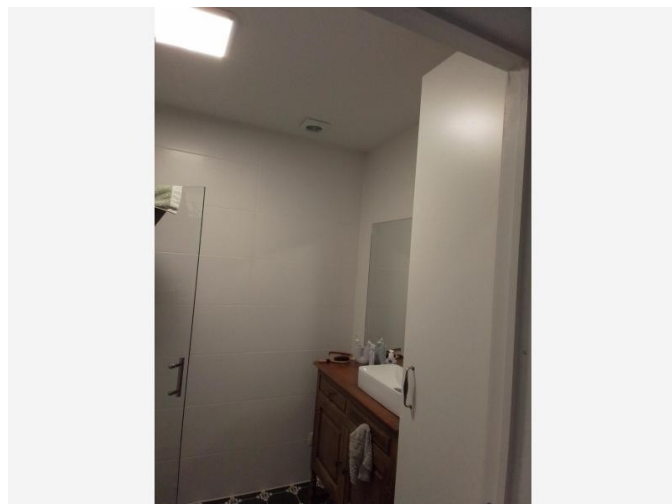
De plafonds werden afgewerkt met niet-asbestverdachte voorzetpanelen die inspectie van de bedekte structuur (opbouw, pleisterwerk) verhinderen.

| Basis voor advies | De asbestdeskundige beoordeelt het materiaal als niet-asbestverdacht. |

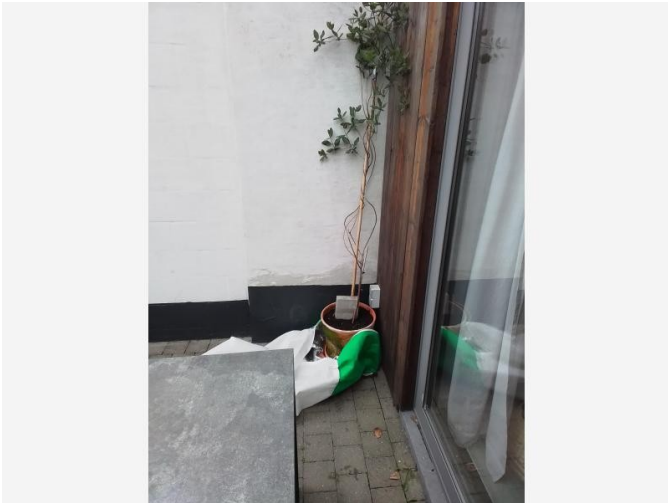
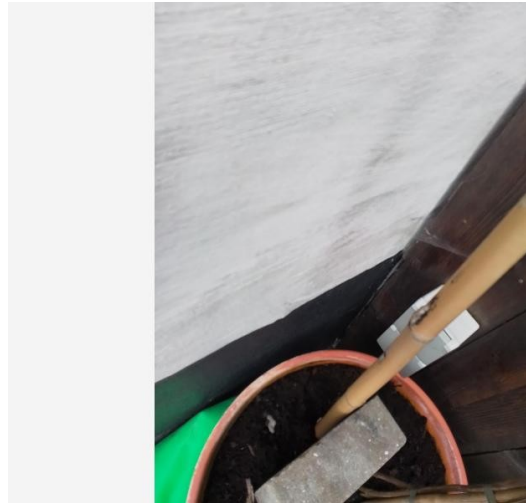
## Fiche 3: Cementen smeerlaag buiten

Geen asbest

| # | Type | Referentie | Resultaat |
|---|---|---|---|
| 3.1 | Mengmonster | MM2 | Geen asbest |

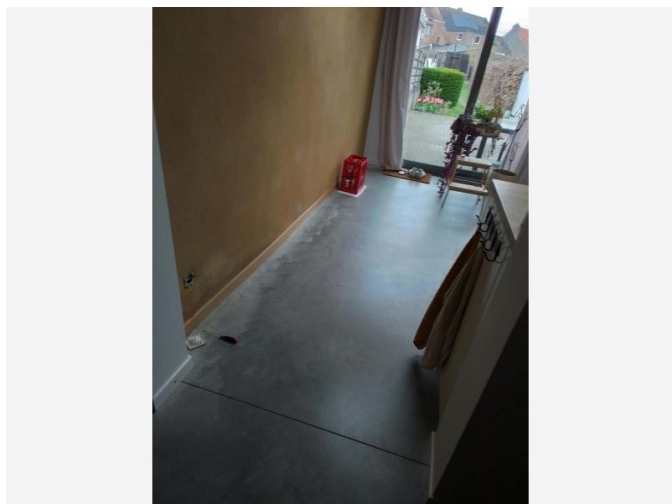
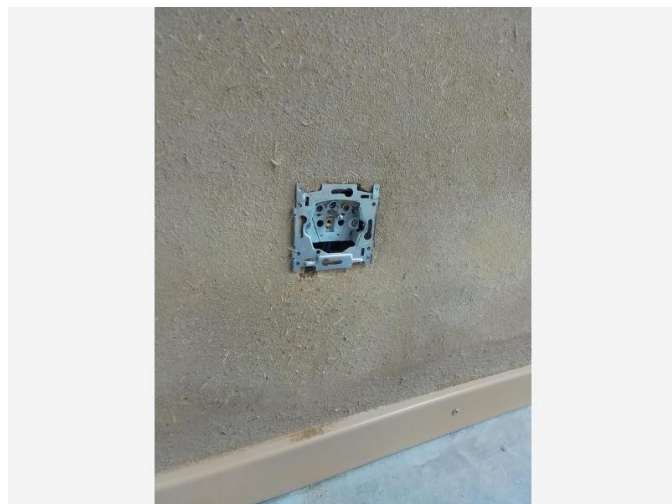
## Fiche 4: Pleisterwerk wanden

Geen asbest

| # | Type | Referentie | Resultaat |
|---|---|---|---|
| 4.1 | Mengmonster | MM1 | Geen asbest |

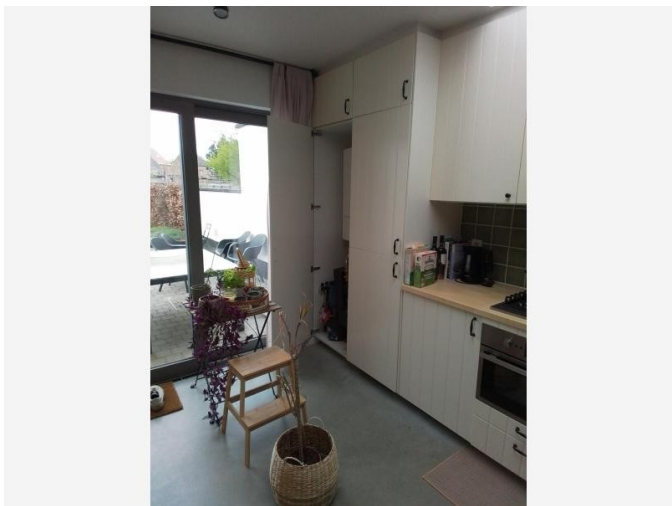
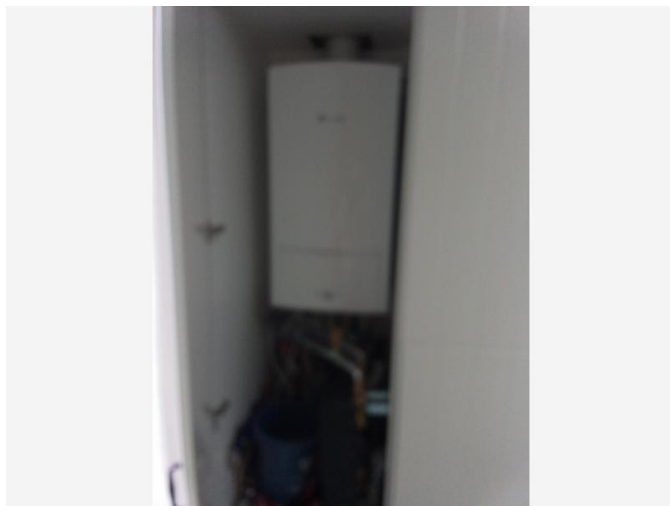
## Fiche 6: CV-ketel (niet verdacht)

| Beschrijving | Notitie | Terug te vinden op plannen |
|---|---|---|
| Fiche 6: CV-ketel (niet verdacht) | De CV-ketel (dichtingen, isolerend materiaal) is niet asbestverdacht. | Plan 1.1: GV |

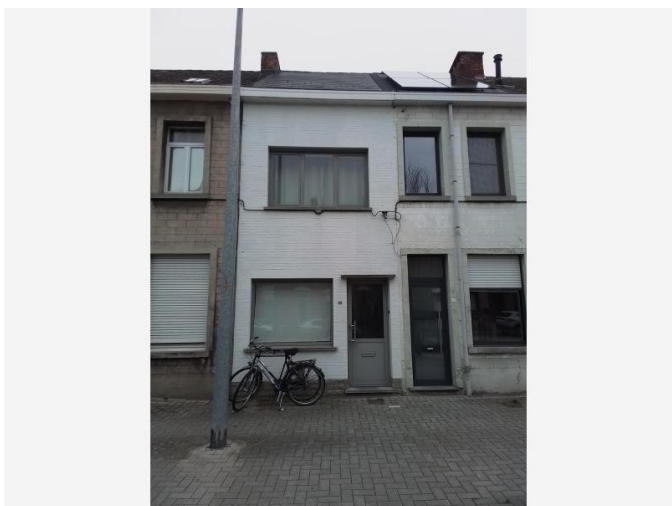
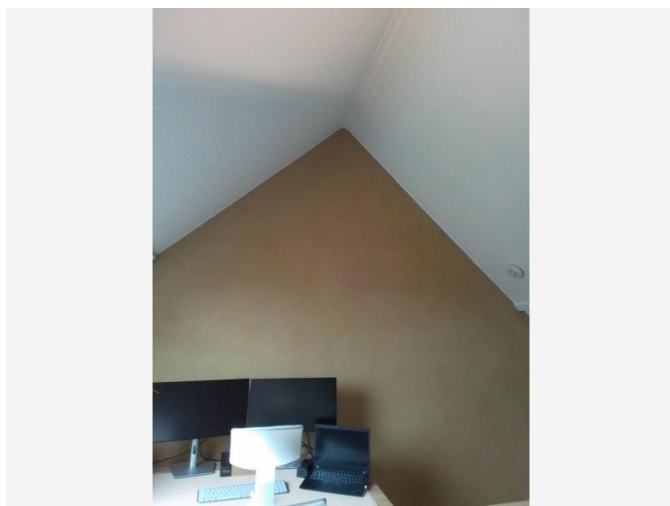
## Fiche 7: Onderdak (vernieuwd)

| Beschrijving | Notitie | Terug te vinden op plannen |
|---|---|---|
| Fiche 7: Onderdak (vernieuwd) | Het volledige dak is recent vernieuwd.<br>Zie bewijsdocumenten. | - |

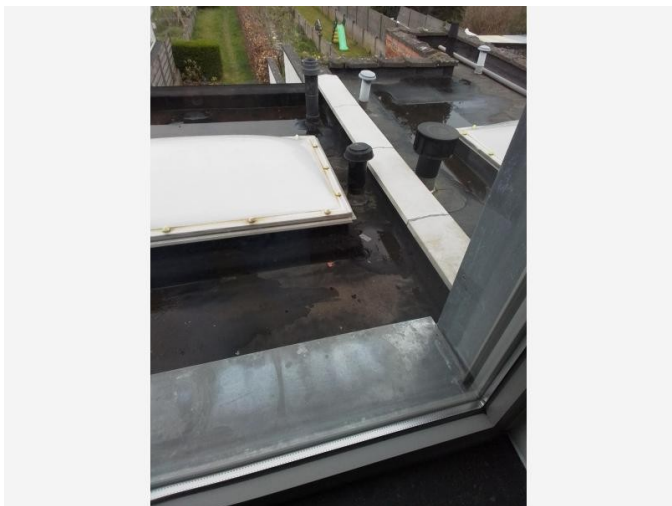
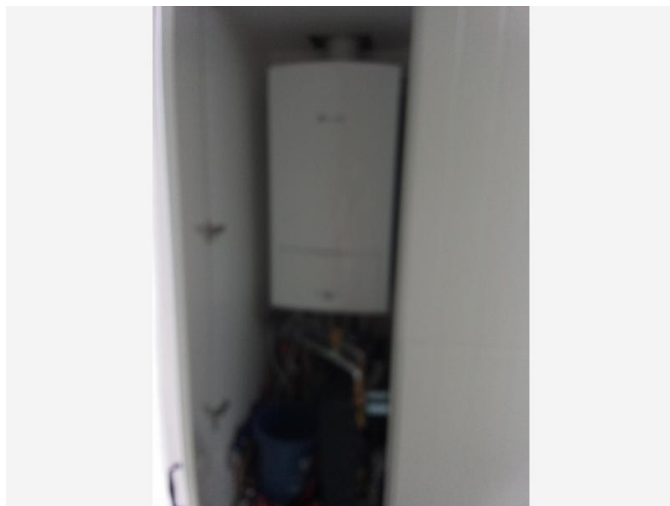
## Fiche 8: Rookgaskanaal (niet verdacht)

| Beschrijving | Notitie | Terug te vinden op plannen |
|---|---|---|
| Fiche 8: Rookgaskanaal (niet verdacht) | Het rookgaskanaal is niet-asbestverdacht. | - |

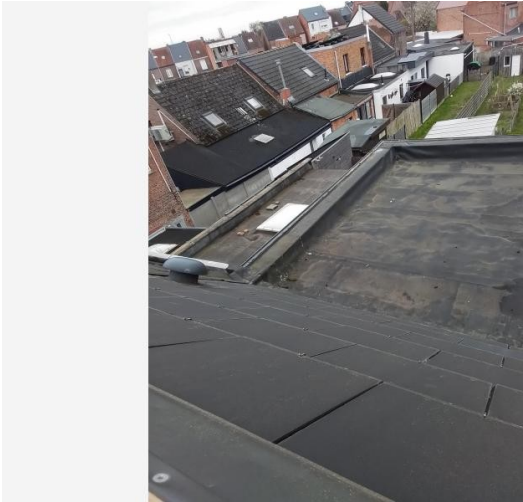
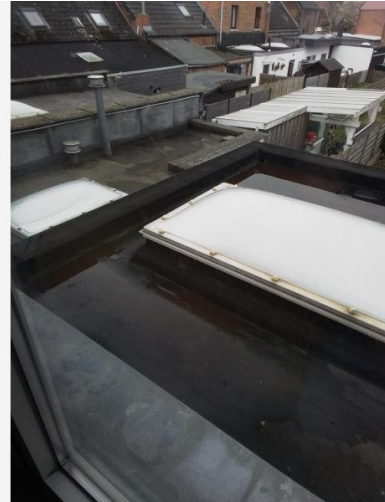
## Fiche 9: Dakbedekking plat dak (vernieuwd)

| Beschrijving | Notitie | Terug te vinden op plannen |
|---|---|---|
| Fiche 9: Dakbedekking plat dak (vernieuwd) | Het plat dak is vernieuwd. Zie bewijsdocumenten. | - |
