# Asbestinventarisatetest

Lauwsestraat 8, 8511 Kortrijk

Attestnummer : 20230327-000074.000

Uitgegeven op : 27.03.2023

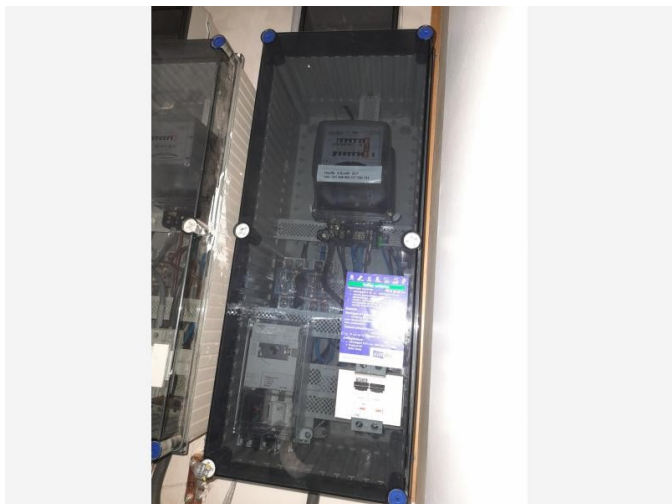
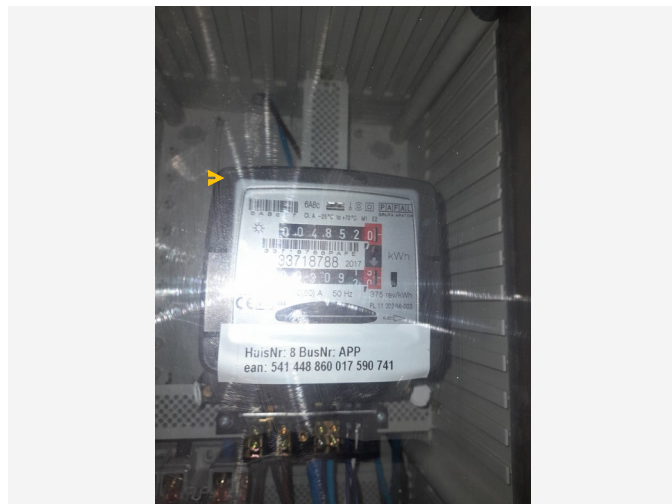
Het asbestmateriaal valt onder de mijlpaal van 2040.

Eindbeoordeling materiaalrisico	Zeer laag materiaalrisico en/of zeer lage kans op vezelvrijgave
---------------------------------	---

Gebondenheid	Categorie 1: hechtgebonden in oorsprong
Asbestsoort (vezeltype)	Alleen chrysotiel
Asbestconcentratie	Hoog ( $\geq 50\%$ )
Afschermingsgraad van het gehele materiaal	Stootvaste afscherming of omkasting
Toestand van het materiaal	Onbeschadigd, niet verweerd

Beschrijving	bakeliet
Omgeving	Binnen
Primaire drager	Communicatie en elektrische infrastructuur en uitrusting
Asbestmateriaal	Plaat, paneel, tablet - Type Bakeliet
Bindmiddel van asbestmateriaal	bakeliet
Gebondenheid op basis van bindmiddel	Hecht
Hoeveelheid (gewicht - aantal)	<ul style="list-style-type: none"><li>5,00 kg - 1 stuk</li></ul>
Totaal gewicht	5,00 kg
Eenvoudig bereikbaar	Ja
Bevestigingswijze	<ul style="list-style-type: none"><li>Onbekend</li></ul>
Identificatiemethode	Vaststelling zonder monsternamen

Zorgvuldig beheren

- Zorg voor een veilig beheer. Vermijd het beschadigen van het asbestmateriaal. Controleer de toestand jaarlijks op wijzigingen.

- Eenvoudige handelingen: mag via doe-het-zelf of door werknemer(s) met opleidingsattest eenvoudige handelingen  
hechtgebonden toepassig in goede staat: sporadische handeling

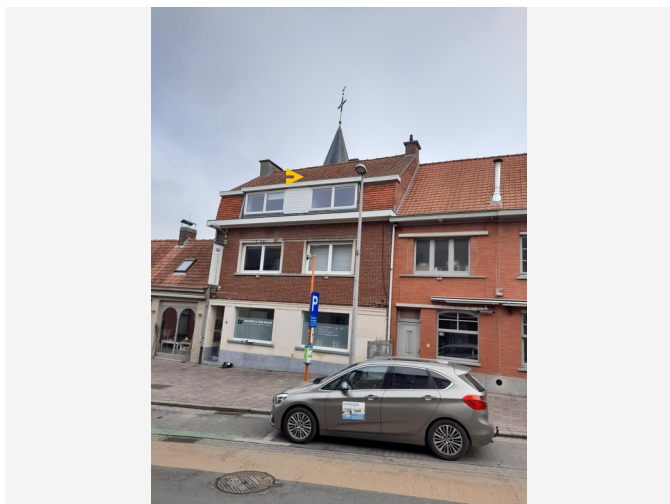
Situeringfoto

**Bouwjaar:** 2010

*Constructies gebouwd vanaf 2001 moeten niet onderzocht worden*

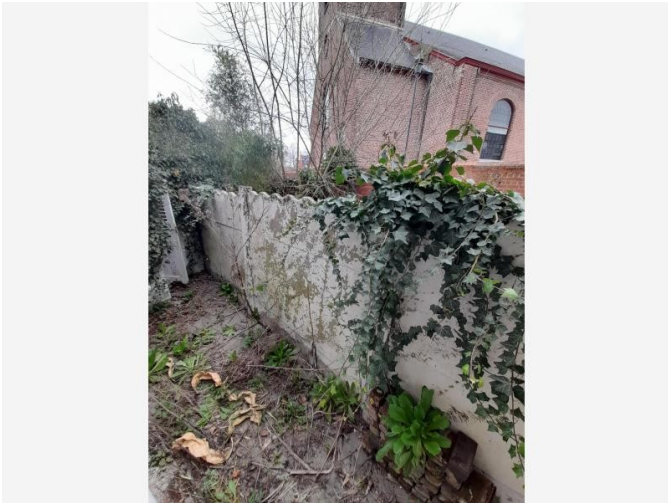
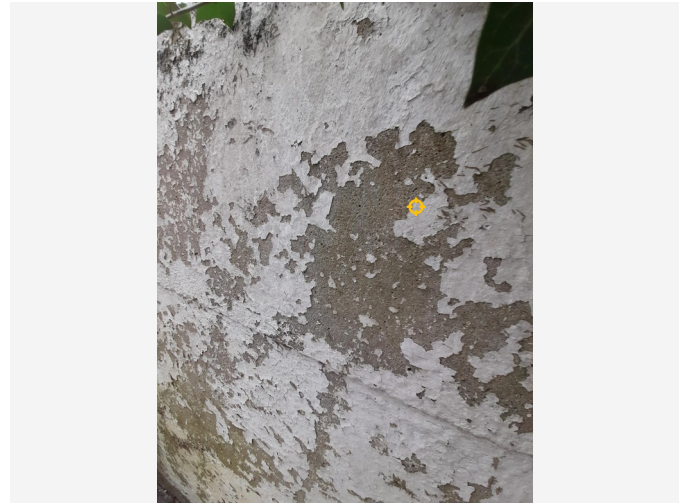
## Fiche 3: verf muur buiten

Geen asbest

#	Type	Referentie	Resultaat
3.1	Mengmonster	3	Geen asbest

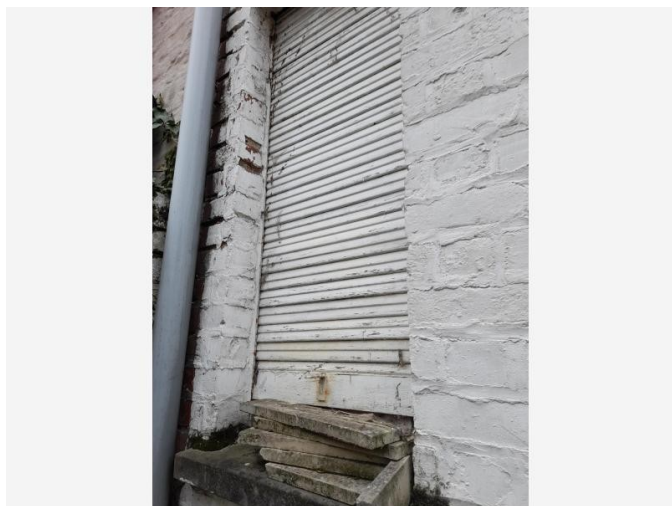
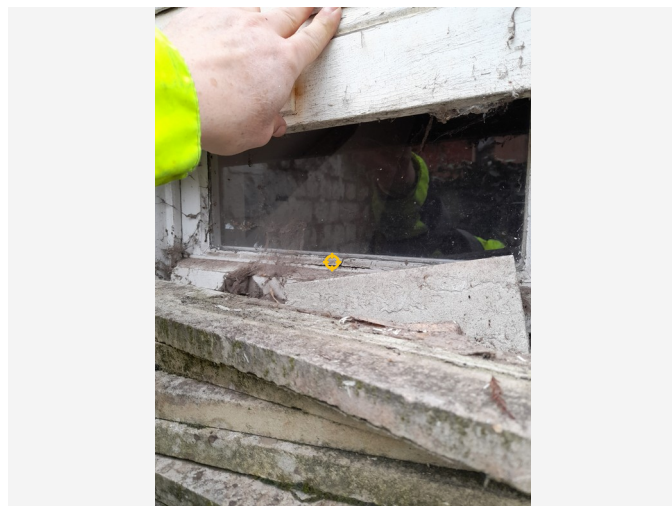
Geen asbest

#	Type	Referentie	Resultaat
4.1	Puntmonster	2	Geen asbest

Beschrijving	mastiek raam buiten
Omgeving	Buiten
Primaire drager	Wandopening verticaal (raam, deur, ...)
Bindmiddel van materiaal	Kitten, mastiek, pasta

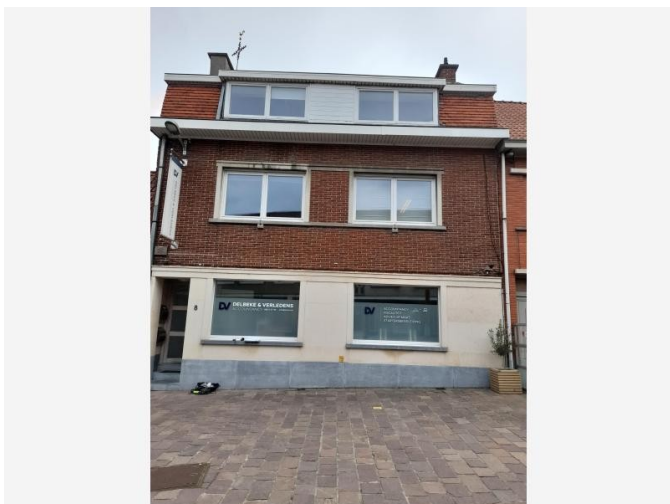
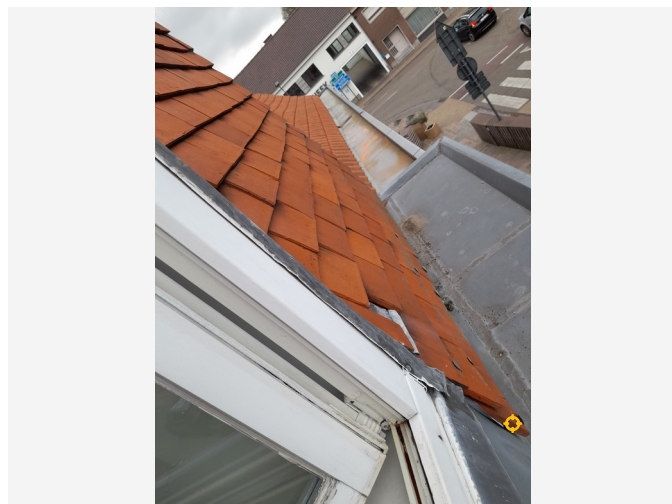
Geen asbest

#	Type	Referentie	Resultaat
5.1	Puntmonster	5	Geen asbest

Beschrijving	daklei
Omgeving	Buiten
Primaire drager	Schuin dak
Bindmiddel van materiaal	Cement

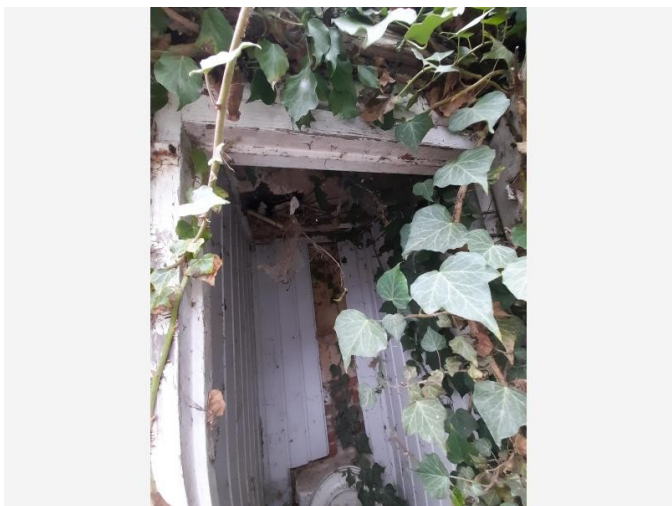
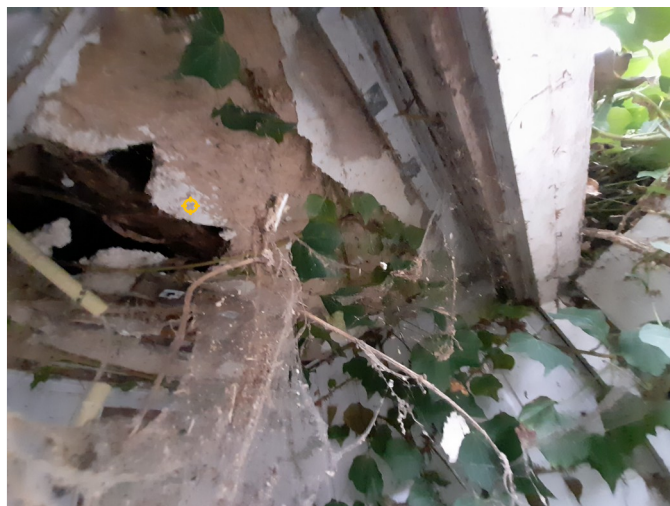
Geen asbest

#	Type	Referentie	Resultaat
6.1	Mengmonster	1	Geen asbest

Beschrijving	plafond wc buiten
Omgeving	Buiten
Primaire drager	Binnenwand
Bindmiddel van materiaal	Gips - kalk

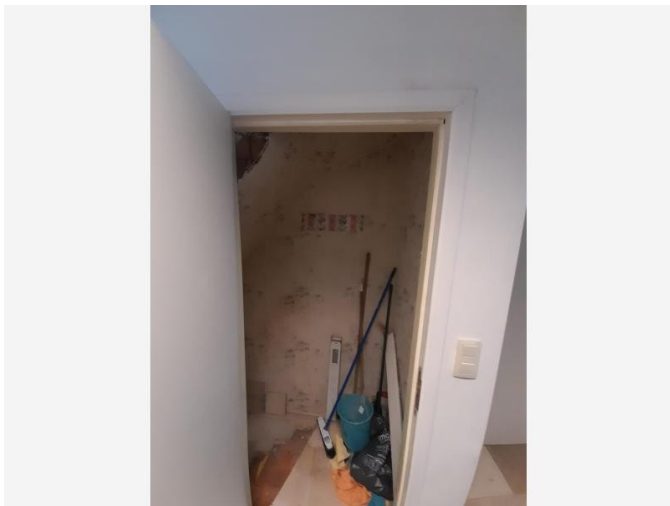
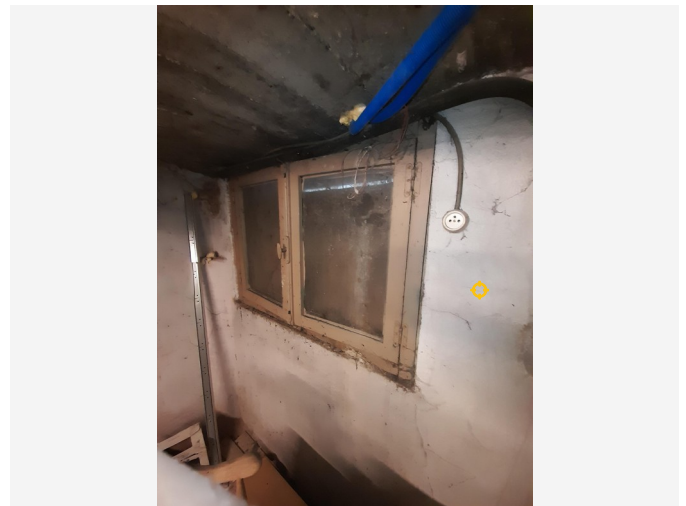
Geen asbest

#	Type	Referentie	Resultaat
8.1	Mengmonster	4	Geen asbest

Beschrijving	pleister kelder
Omgeving	Binnen
Primaire drager	Binnenwand
Bindmiddel van materiaal	Gips - kalk
