# Asbestinventarisatetest

Moeskroenstraat 45, 8930 Mene

Attestnummer : 20230126-000701.000

## Niet-asbestveilig

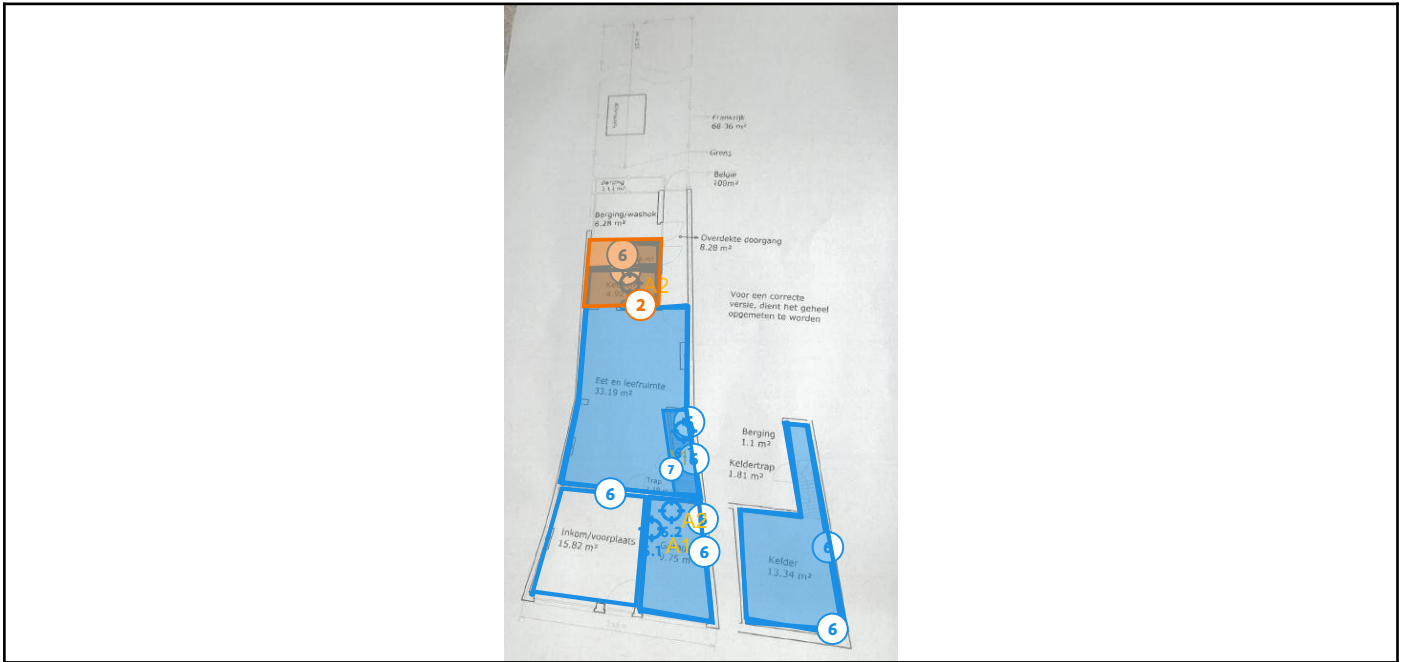
# Plan 1.1: Gelijkvloers + Kelder

Beschrijving	Type	Actie
2. Golfplaat	Asbestmateriaal	<a href="#">Verwijderen</a>
6. Pleister	Geen asbest	-
6.1 Code: A1 - Wandpleister	Mengmonster	-
6.2 Code: A2 - Plafondpleister	Mengmonster	-
7. Vloerzeil	Geen asbest	-

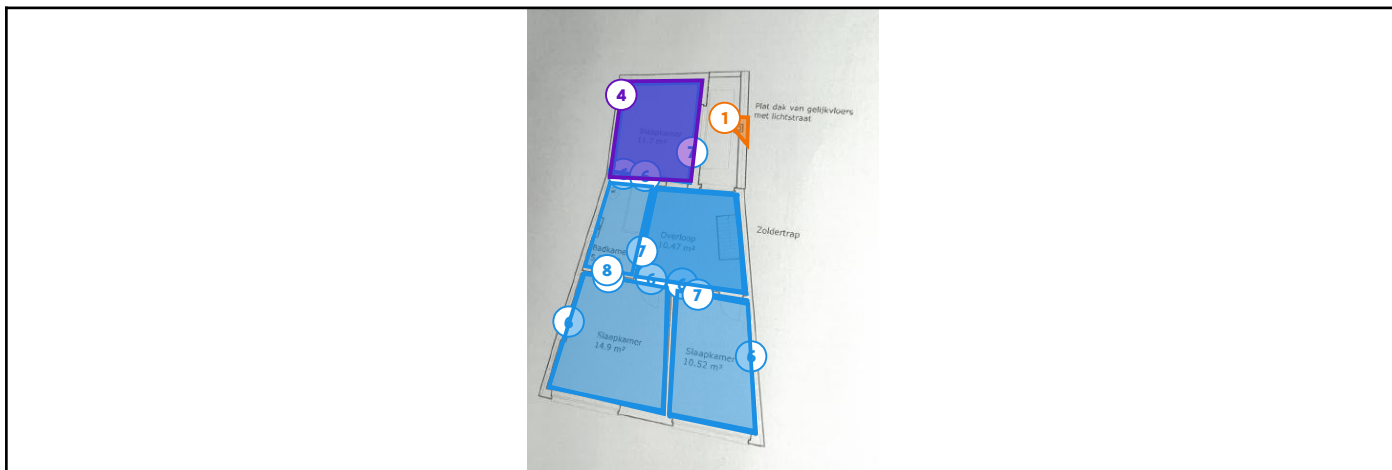
## Plan 1.2: Verdieping

Beschrijving	Type	Actie
1. Schoorsteen	Asbestmateriaal	Verwijderen
4. Roofing	Beperking	-
6. Pleister	Geen asbest	-
7. Vloerzeil	Geen asbest	-
8. Vloer tegels badkamer	Geen asbest	-

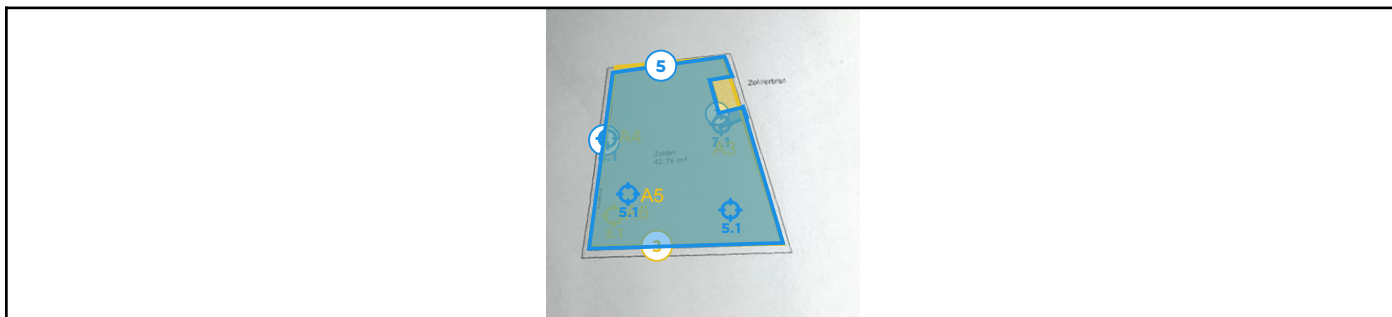
## Plan 1.3: Zolder

Beschrijving	Type	Actie
3. Onderdak	Asbestmateriaal	Zorgvuldig beheren
3.1 Code: A6 - Onderdak	Puntmonster	-
5. Vloerzeil zolder	Geen asbest	-
5.1 Code: A5	Mengmonster	-
7. Vloerzeil	Geen asbest	-
7.1 Code: A3 - Vloerzeil trap en 1e verdiep	Puntmonster	-
8. Vloer tegels badkamer	Geen asbest	-
8.1 Code: A4 - Vloertegels Badkamer	Puntmonster	-

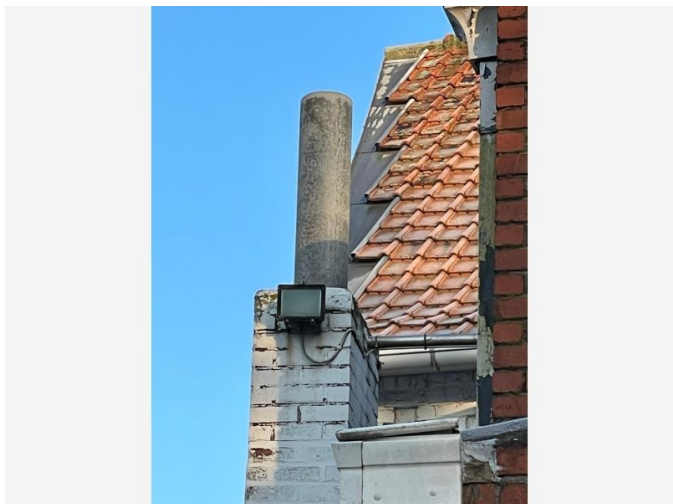
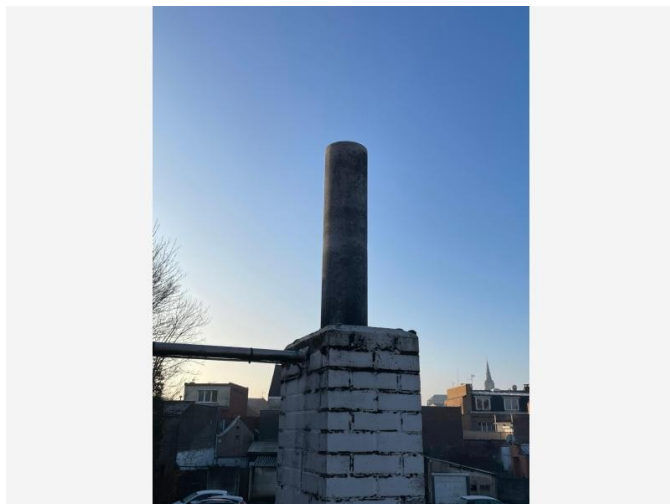
Eindbeoordeling materiaalrisico	Laag materiaalrisico en/of verlaagde kans op vezelvrijgave
---------------------------------	--

Gebondenheid	Categorie 1: hechtgebonden in oorsprong
Asbestsoort (vezeltype)	Crocidoliet aanwezig
Asbestconcentratie	Laag (< 50%)
Afschermingsgraad van het gehele materiaal	Geheel of deels vrij aan de buitenlucht
Toestand van het materiaal	Licht beschadigd, licht verweerd. Intact materiaal type Pical – asbestboard of categorie III 'gebondenheid'

Beschrijving	Schoorsteen
Omgeving	Buiten
Primaire drager	Ruimteverwarming
Asbestmateriaal	Rookgaskanaal
Bindmiddel van asbestmateriaal	Cement
Gebondenheid op basis van bindmiddel	Hecht
Hoeveelheid (lengte - omtrek - dikte - aantal)	• 1,00 m - 95,00 cm - 1,00 cm - 1 stuk
Totaal volume	0,01 m <sup>3</sup>

Het asbestmateriaal valt onder de mijlpaal van 2034.

Verwijderen

- Zorg voor een veilig beheer. Vermijd het beschadigen van het asbestmateriaal. Controleer de toestand jaarlijks op wijzigingen.
- Verwijder dit asbestmateriaal zo snel mogelijk. Volg de toestand goed op.

- Eenvoudige handelingen: mag via doe-het-zelf of door werknemer(s) met opleidingsattest eenvoudige handelingen  
De schouw kan zelf afgebroken worden, gebruik de juiste Persoonlijke beschermingsmiddelen zoals een FFP3 masker.

Probeer de mortel rond de buis voorzichtig los te kappen, zonder de buis te breken, want dan komen de asbest vezels vrij.

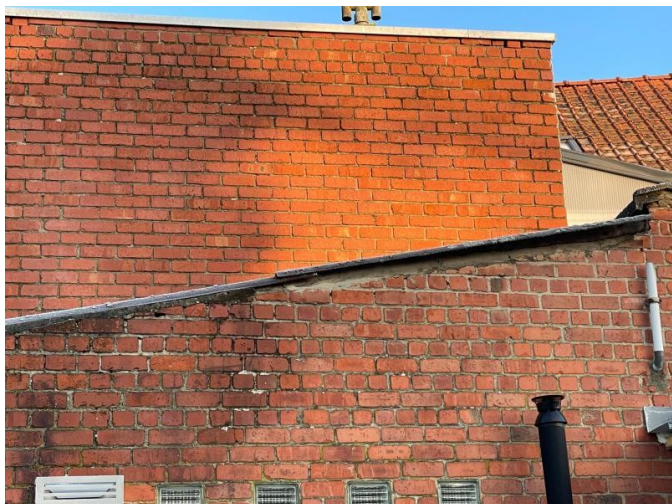
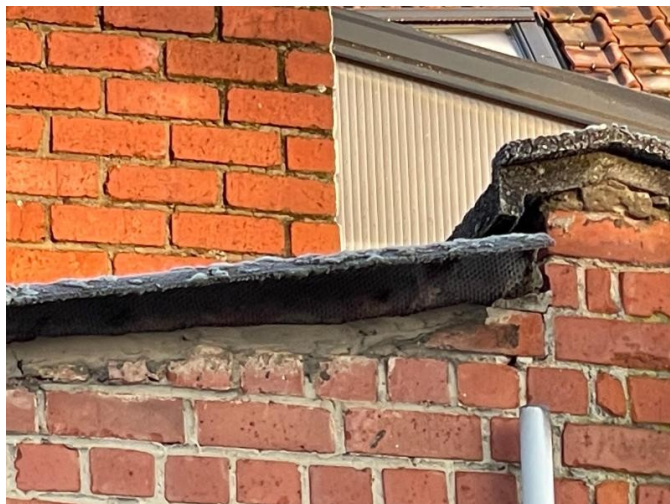
Eindbeoordeling materiaalrisico	Verhoogd materiaalrisico en/of verhoogde kans op vezelvrijgave
---------------------------------	--

Gebondenheid	Categorie 1: hechtgebonden in oorsprong
Asbestsoort (vezeltype)	Crocidoliet aanwezig
Asbestconcentratie	Laag (< 50%)
Afschermingsgraad van het gehele materiaal	Geheel of deels vrij aan de buitenlucht
Toestand van het materiaal	Matig beschadigd, matig verweerd

Beschrijving	Golfplaat
Omgeving	Buiten
Primaire drager	Schuin dak
Asbestmateriaal	Dak- en gevelbekleding - Golfplaat
Bindmiddel van asbestmateriaal	Cement
Gebondenheid op basis van bindmiddel	Hecht
Hoeveelheid (oppervlakte - aantal)	• 15,00 m <sup>2</sup> - 1 stuk
Totale oppervlakte	15,00 m <sup>2</sup>

<b>Eenvoudig bereikbaar</b>	Nee <ul style="list-style-type: none"> <li>• Verwijdering tast de bouwkundige integriteit aan.</li> </ul>
<b>Bevestigingswijze</b>	<ul style="list-style-type: none"> <li>• Geschroefd</li> </ul>
<b>Identificatiemethode</b>	Vaststelling zonder monstername
<b>Destructieve handeling voor identificatie</b>	Nee
<b>Opmerking</b>	<p>De dakbedekking boven de keuken, wc en berging/washok is uitgevoerd in Golfplaat. die was niet bereikbaar voor staalname.</p> <p>Als de toepassing door verbouwingen eenvoudig bereikbaar wordt zou ik aanraden om bijkomende staalname te doen,</p> <p>Of om de golfplaten als asbest houdend materiaal te behandelen.</p>

Het asbestmateriaal valt onder de mijlpaal van 2034.

Verwijderen

- Zorg voor een veilig beheer en verwijder dit asbestmateriaal wanneer het bij werken eenvoudig bereikbaar wordt. Controleer de toestand jaarlijks op wijzigingen.
- Verwijder dit asbestmateriaal zo snel mogelijk. Volg de toestand goed op.

- Eenvoudige handelingen: mag via doe-het-zelf of door werknemer(s) met opleidingsattest eenvoudige handelingen  
De Golfplaten mogen via doe het zelf en mits gebruik van de juist beschermingsmiddelen, zoals een FFP3 masker.  
bij twijfel zou ik adviseren een erkend asbest verwijderaar aan te spreken voor de verwijdering van de golfplaten.

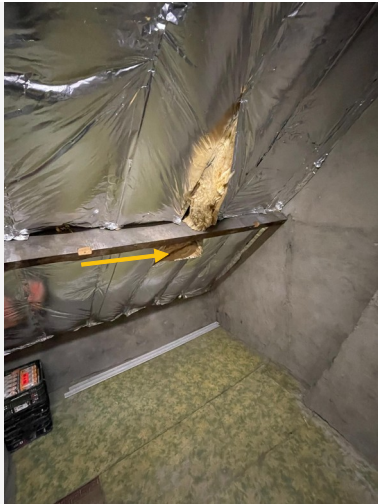
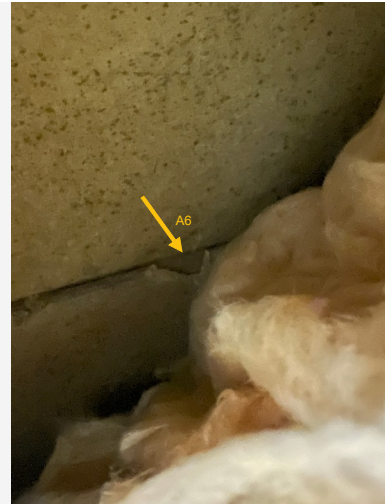
Eindbeoordeling materiaalrisico	Zeer laag materiaalrisico en/of zeer lage kans op vezelvrijgave
---------------------------------	---

Gebondenheid	Categorie 1: hechtgebonden in oorsprong
Asbestsoort (vezeltype)	Alleen chrysotiel
Asbestconcentratie	Laag (< 50%)
Afschermingsgraad van het gehele materiaal	Niet stootvaste afscherming
Toestand van het materiaal	Onbeschadigd, niet verweerd

#	Type	Referentie	Resultaat
3.1	Puntmonster	A6 - Onderdak	Chrysotiel

Beschrijving	Onderdak
Omgeving	Binnen
Primaire drager	Schuin dak
Asbestmateriaal	Plaat, paneel, tablet - Type Menuiserite
Bindmiddel van asbestmateriaal	Cement
Gebondenheid op basis van bindmiddel	Hecht
Hoeveelheid (oppervlakte - dikte - aantal)	• 55,00 m <sup>2</sup> - 0,50 cm - 1 stuk
Totaal volume	0,275 m <sup>3</sup>

Het asbestmateriaal valt onder de mijlpaal van 2040.

Zorgvuldig beheren

- Zorg voor een veilig beheer. Vermijd het beschadigen van het asbestmateriaal. Controleer de toestand jaarlijks op wijzigingen.

- Eenvoudige handelingen: mag via doe-het-zelf of door werknemer(s) met opleidingsattest eenvoudige handelingen  
Deze onderdak platen mogen door een dakwerker verwijderd worden, miots de nodige persoonlijke beschermingsmiddelen. Gezien de hoogte en hoeveelheid zou ik af raden dit zelf uit te voeren.

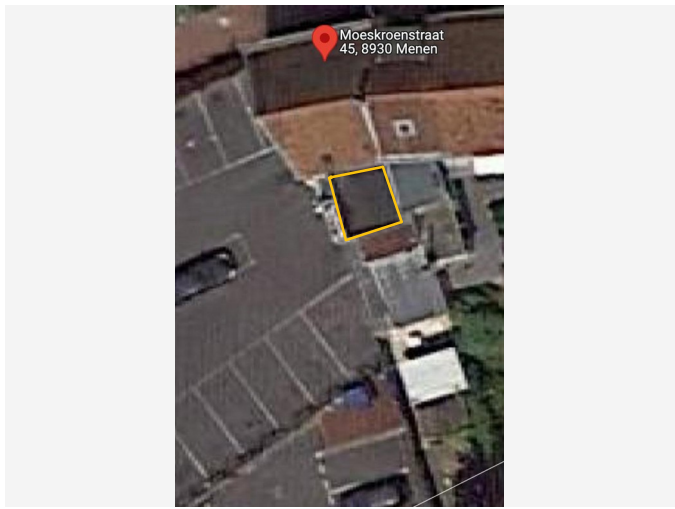
Situeringsfoto

**Reden:** Er is geen volledige risicobeoordeling mogelijk

**Uitleg van de asbestdeskundige:** Het dak van de achterste slaapkamer is met roofing bekleed. Dit was niet waarneembaar en niet vaststelbaar.

(Asbest)materiaal	Dak- en gevelbekleding - Roofing
Karakterisatie	Asbest (verdacht)
Primaire drager	Plat dak

Roofing is mogelijks asbest houdend, voer bijkamend onderzoek uit (staalname) als de roofing door verbouwingen eenvoudig bereikbaar wordt.

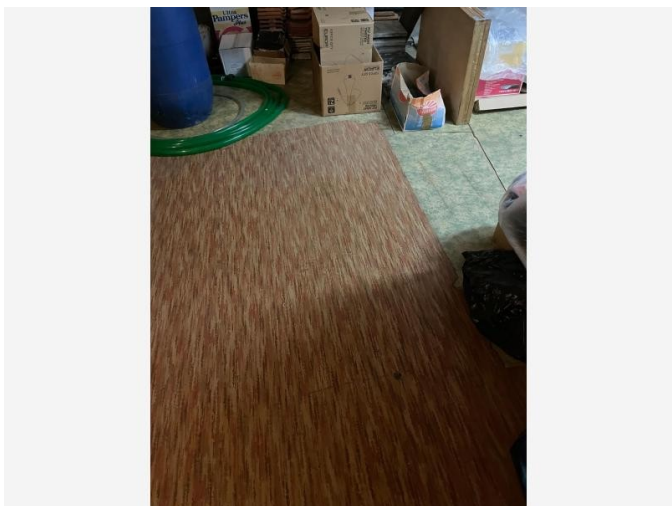
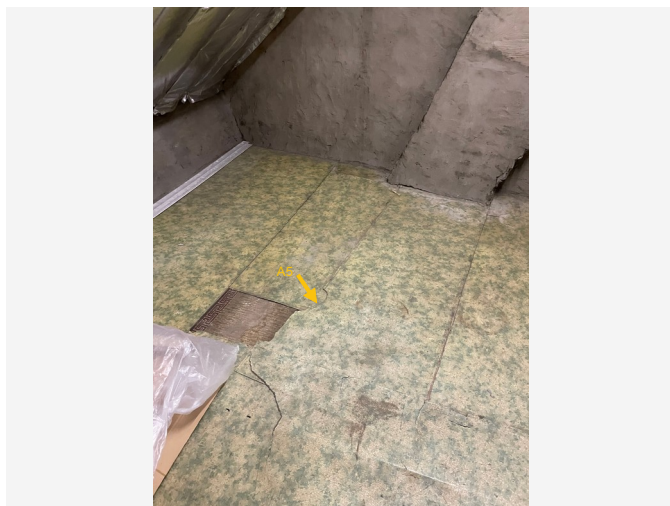
## Fiche 5: Vloerzeil zolder

Geen asbest

#	Type	Referentie	Resultaat
5.1	Mengmonster	A5	Geen asbest

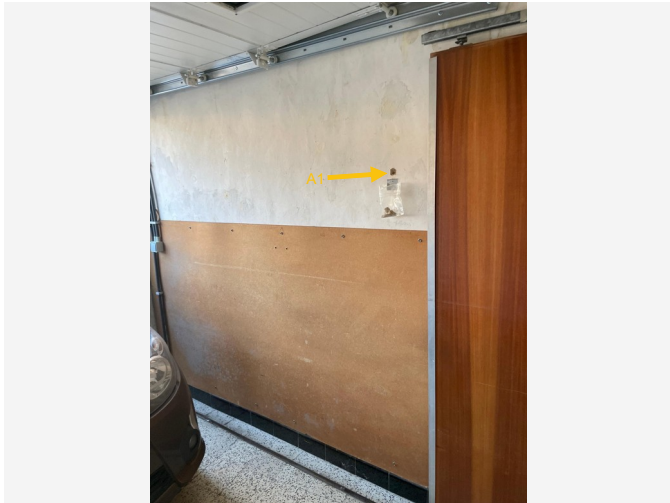
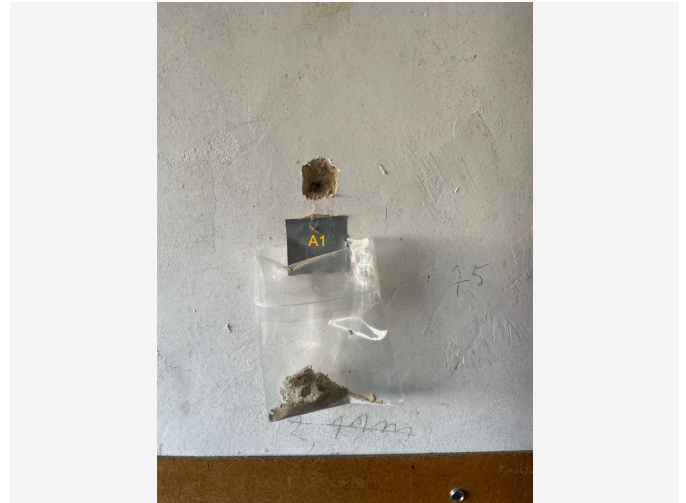
# Fiche 6: Pleister

Geen asbest

#	Type	Referentie	Resultaat
6.1	Mengmonster	A1 - Wandpleister	Geen asbest
6.2	Mengmonster	A2 - Plafondpleister	Geen asbest

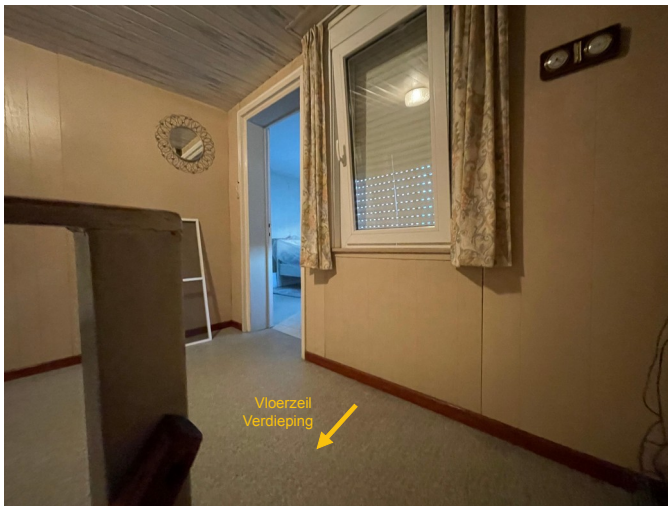
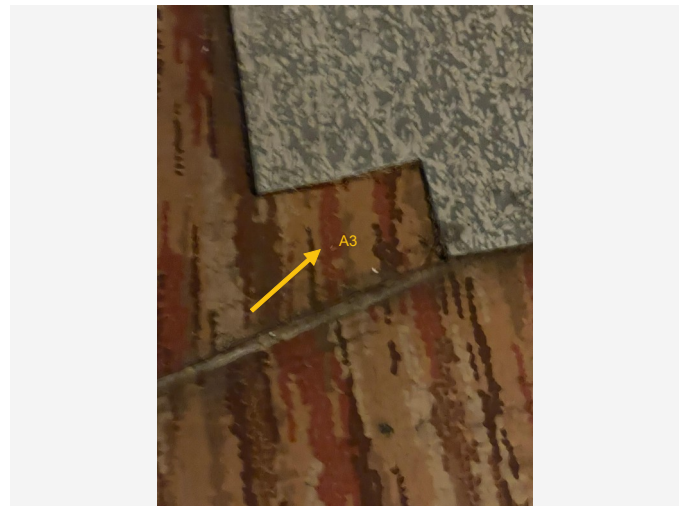
## Fiche 7: Vloerzeil

Geen asbest

#	Type	Referentie	Resultaat
7.1	Puntmonster	A3 - Vloerzeil trap en 1e verdiep	Geen asbest

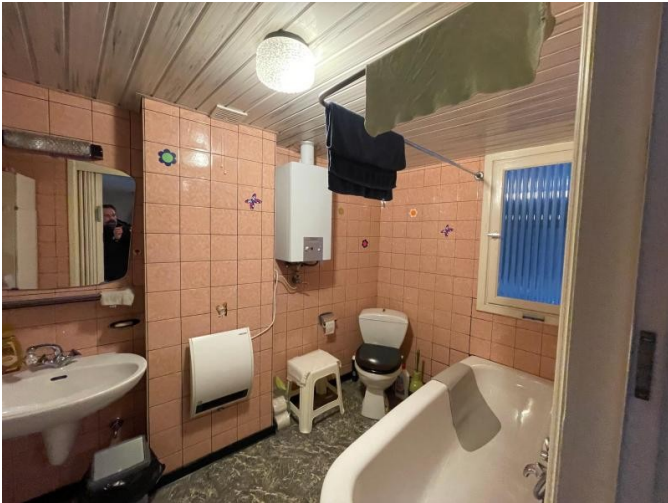
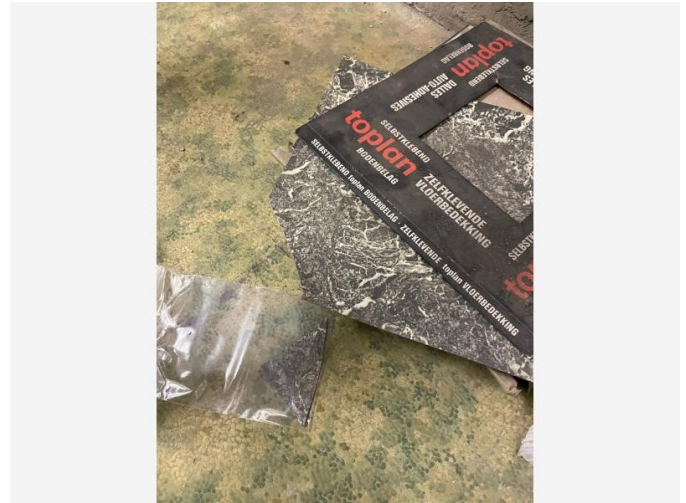
## Fiche 8: Vloer tegels badkamer

Geen asbest

#	Type	Referentie	Resultaat
8.1	Puntmonster	A4 - Vloertegels Badkamer	Geen asbest
