Asbestinventarisatetest

Steenweg Vrolingen 5, 3830 Wellen

Attestnummer : 20231210-000096.000

Niet-asbestveilig

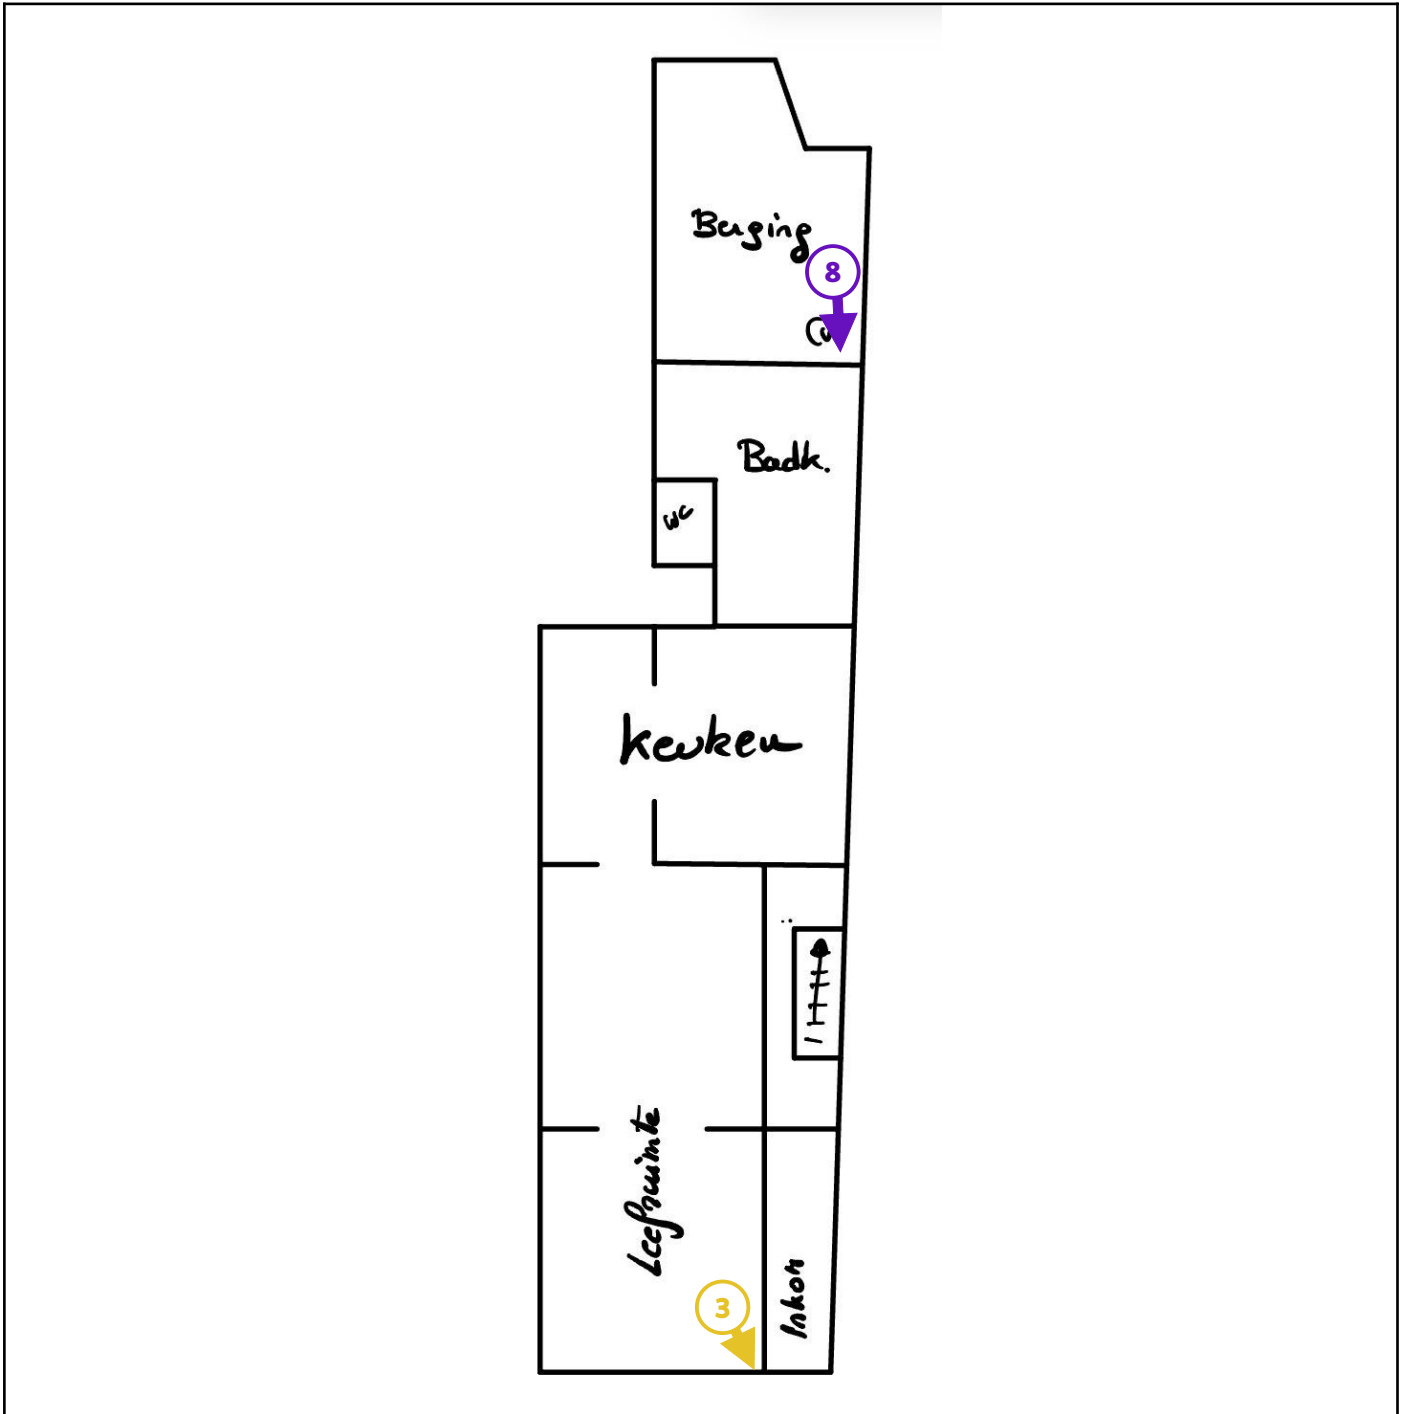
Plan 1.2: Gv

Beschrijving	Type	Actie
3. Elektriciteitsmeter met behuizing in bakeliet	Asbestmateriaal	Zorgvuldig beheren
8. Recente CV-ketel	Advies	-

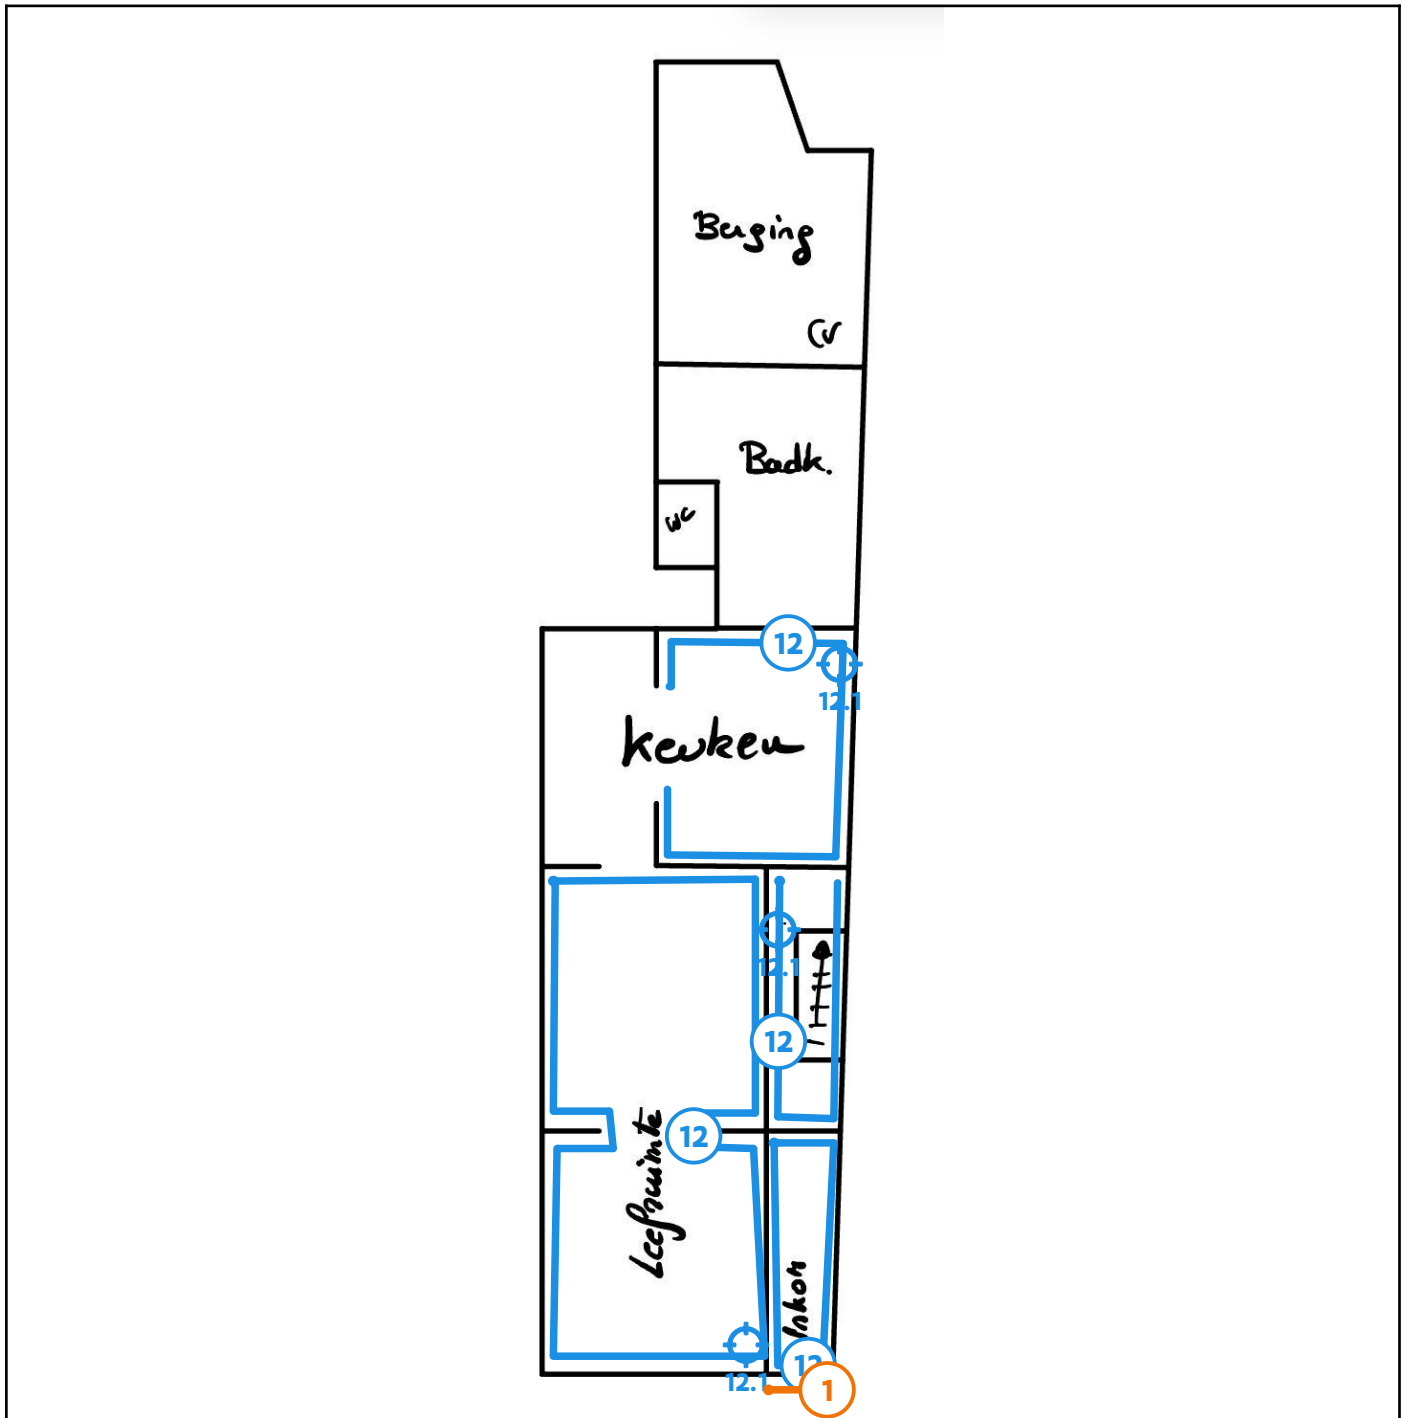
Plan 1.3: GV - wanden

Beschrijving	Type	Actie
1. Afdak met leien	Asbestmateriaal	Verwijderen
12. Pleisterwerk muren	Geen asbest	-

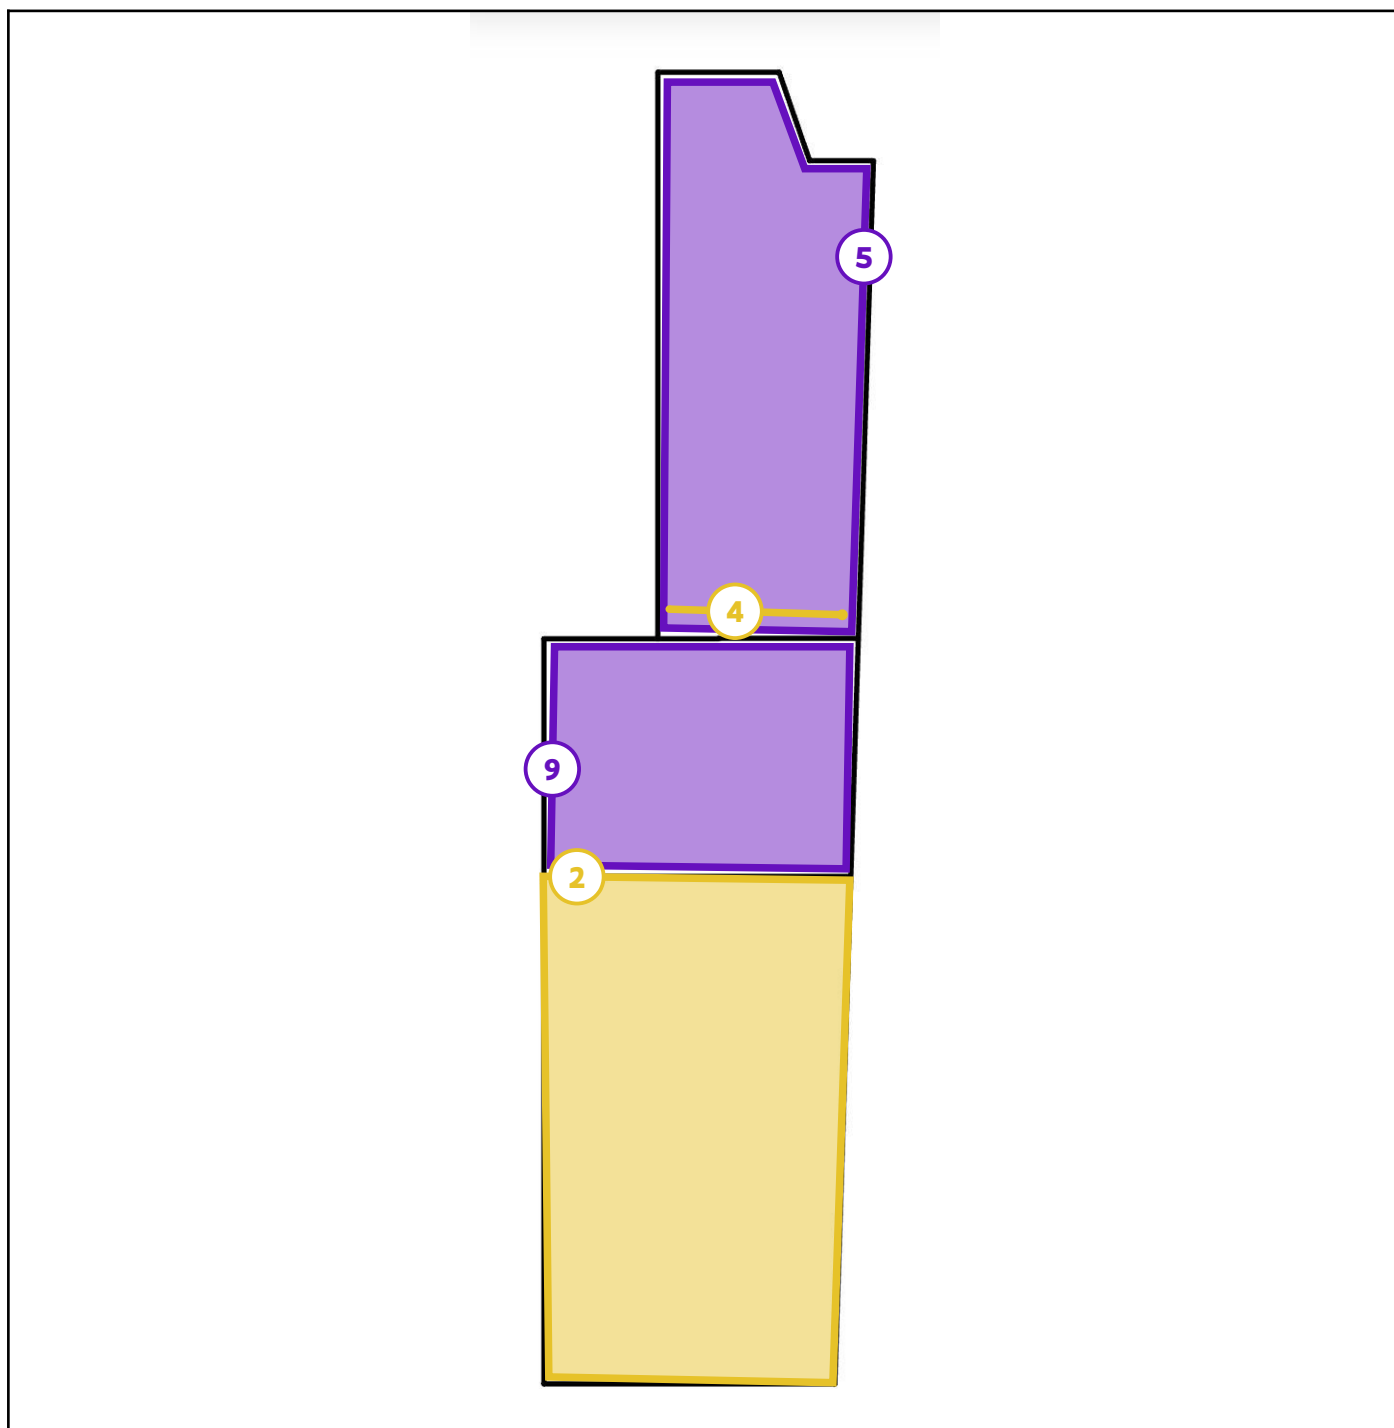
Plan 1.11: Dak

Beschrijving	Type	Actie
2. Onderdak met menuiserie platen	Asbestmateriaal	Zorgvuldig beheren
4. Deksteen muur plat dak	Asbestmateriaal	Zorgvuldig beheren

5. Geen asbesthoudend onderdak - achterbouw	Advies	-
9. Plat dak afgewerkt met EPDM	Advies	-

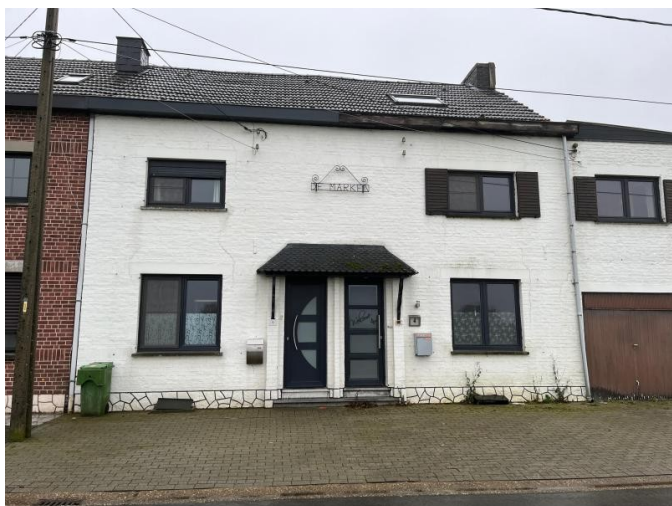
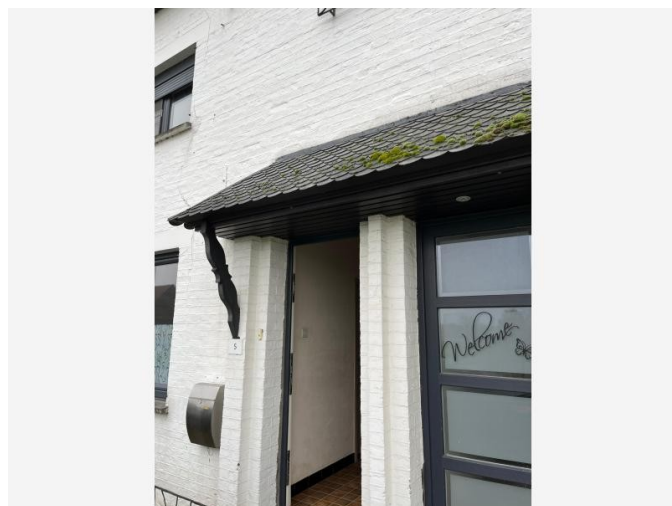
Conclusie

Het asbestmateriaal valt onder de mijlpaal van 2034.

Eindbeoordeling materiaalrisico	Verhoogd materiaalrisico en/of verhoogde kans op vezelvrijgave
---------------------------------	--

Gebondenheid	Categorie 1: hechtgebonden in oorsprong
Asbestsoort (vezeltype)	Crocidoliet aanwezig
Asbestconcentratie	Laag (< 50%)
Afschermingsgraad van het gehele materiaal	Geheel of deels vrij aan de buitenlucht
Toestand van het materiaal	Matig beschadigd, matig verweerd

Beschrijving	Afdak met leien
Omgeving	Buiten
Primaire drager	Schuin dak
Asbestmateriaal	Dak- en gevelbekleding - Lei, shingle
Bindmiddel van asbestmateriaal	Cement
Gebondenheid op basis van bindmiddel	Hecht
Hoeveelheid (oppervlakte - aantal)	• 3,00 m ² - 1 stuk
Totale oppervlakte	3,00 m ²
Eenvoudig bereikbaar	Ja

Verwijderen

- Vervang de leien door een asbestvrije dakbekleding

- Eenvoudige handelingen: mag via doe-het-zelf of door werknemer(s) met opleidingsattest eenvoudige handelingen
De leien hebben nog hun bindingssterkte.

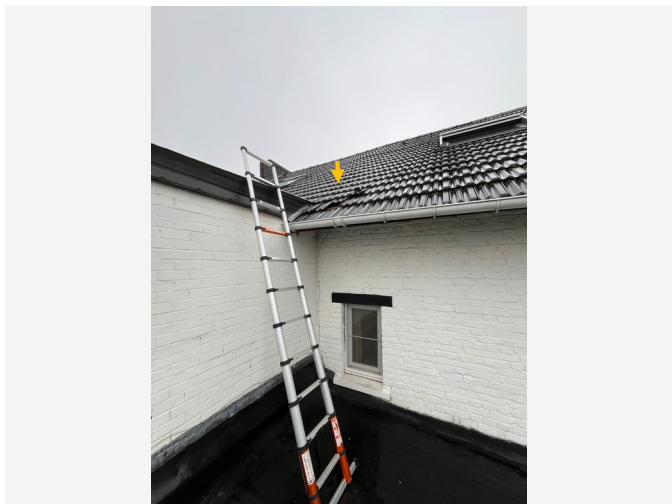
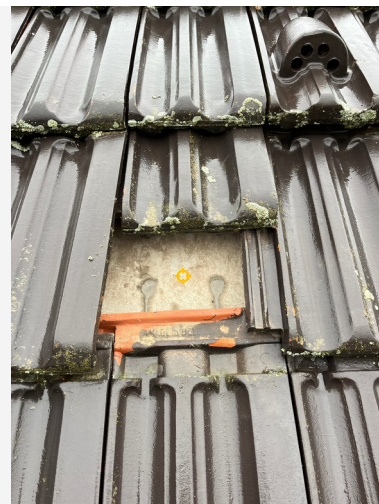
Het asbestmateriaal valt onder de mijlpaal van 2040.

Eindbeoordeling materiaalrisico	Zeer laag materiaalrisico en/of zeer lage kans op vezelvrijgave
---------------------------------	---

Gebondenheid	Categorie 1: hechtgebonden in oorsprong
Asbestsoort (vezeltype)	Alleen chrysotiel
Asbestconcentratie	Laag (< 50%)
Afschermingsgraad van het gehele materiaal	Niet stootvaste afscherming
Toestand van het materiaal	Licht beschadigd, licht verweerd. Intact materiaal type Pical – asbestboard of categorie III 'gebondenheid'

#	Type	Referentie	Resultaat
2.1	Puntmonster	4	Chrysotiel

Beschrijving	Onderdak met menuiserite platen
Omgeving	Grenst aan binnen- en buitenlucht
Primaire drager	Schuin dak
Asbestmateriaal	Plaat, paneel, tablet - Type Menuiserite
Bindmiddel van asbestmateriaal	Cement

Zorgvuldig beheren

- Zorg voor een veilig beheer. Vermijd het beschadigen van het asbestmateriaal. Controleer de toestand jaarlijks op wijzigingen.

- Eenvoudige handelingen: enkel door erkend asbestverwijderaar
De toepassing is genageld en kan best verwijderd worden door hiervoor opgeleid personeel.

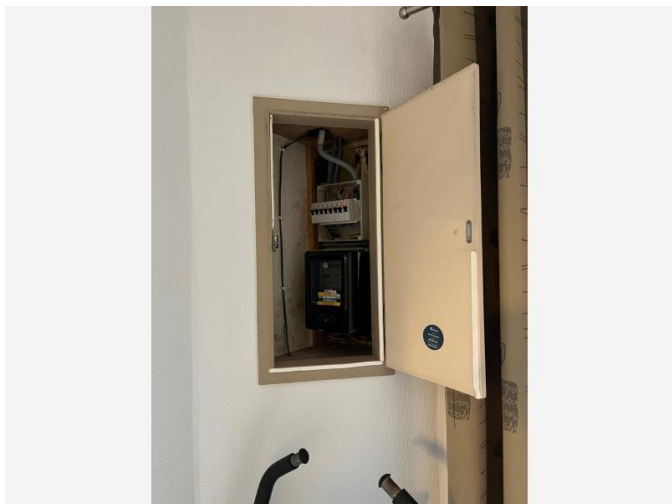
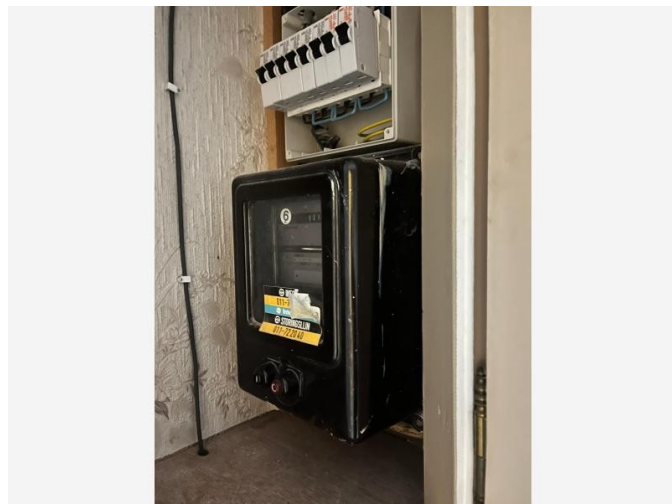
Het asbestmateriaal valt onder de mijlpaal van 2040.

Eindbeoordeling materiaalrisico	Laag materiaalrisico en/of verlaagde kans op vezelvrijgave
---------------------------------	--

Gebondenheid	Categorie 1: hechtgebonden in oorsprong
Asbestsoort (vezeltype)	Crocidoliet aanwezig
Asbestconcentratie	Laag (< 50%)
Afschermingsgraad van het gehele materiaal	Geheel of deels (ook) vrij aan de binnenlucht
Toestand van het materiaal	Onbeschadigd, niet verweerd

Beschrijving	Elektriciteitsmeter met behuizing in bakeliet
Omgeving	Binnen
Primaire drager	Communicatie en elektrische infrastructuur en uitrusting
Asbestmateriaal	Plaat, paneel, tablet - Type Bakeliet
Bindmiddel van asbestmateriaal	Kunststof of -hars
Gebondenheid op basis van bindmiddel	Hecht
Hoeveelheid (oppervlakte - dikte - aantal)	• 1,00 m ² - 0,30 cm - 1 stuk
Totaal volume	0,003 m ³
Eenvoudig bereikbaar	Ja

Zorgvuldig beheren

- Zorg voor een veilig beheer. Vermijd het beschadigen van het asbestmateriaal. Controleer de toestand jaarlijks op wijzigingen.

- Eenvoudige handelingen: mag via doe-het-zelf of door werknemer(s) met opleidingsattest eenvoudige handelingen
De toepassing kan worden verwijderd zonder het materiaal te beschadigen.

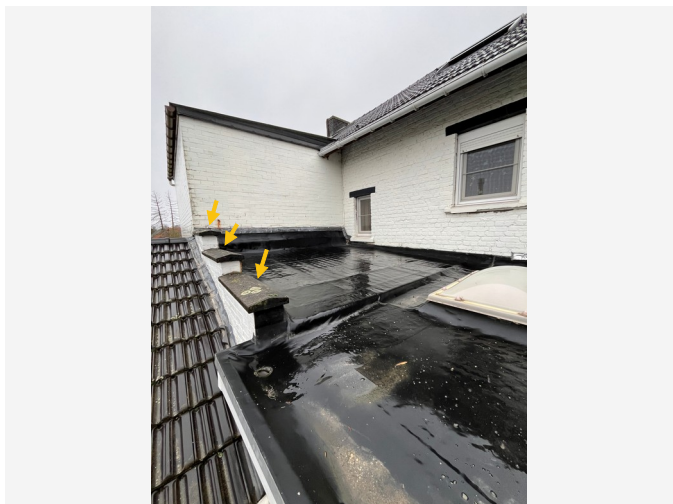
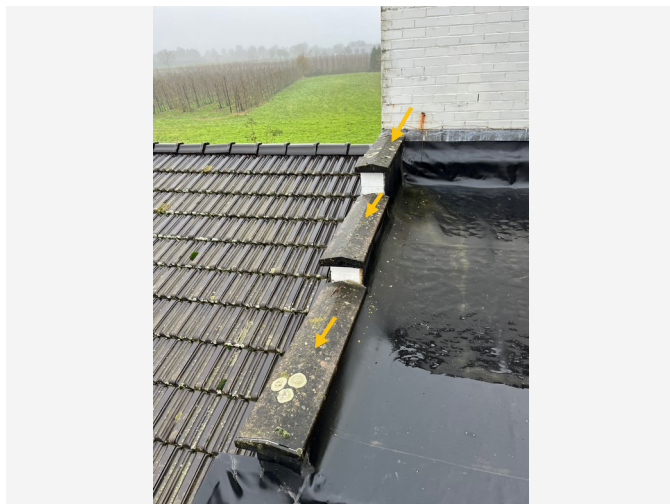
Het asbestmateriaal valt onder de mijlpaal van 2040.

Eindbeoordeling materiaalrisico	Laag materiaalrisico en/of verlaagde kans op vezelvrijgave
---------------------------------	--

Gebondenheid	Categorie 1: hechtgebonden in oorsprong
Asbestsoort (vezeltype)	Crocidoliet aanwezig
Asbestconcentratie	Laag (< 50%)
Afschermingsgraad van het gehele materiaal	Geheel of deels vrij aan de buitenlucht
Toestand van het materiaal	Licht beschadigd, licht verweerd. Intact materiaal type Pical – asbestboard of categorie III 'gebondenheid'

Beschrijving	Deksteen muur plat dak
Omgeving	Buiten
Primaire drager	Wand vrijstaand (scheidingsmuur, ...)
Asbestmateriaal	Deksteen, muurkap - Hol
Bindmiddel van asbestmateriaal	Cement
Gebondenheid op basis van bindmiddel	Hecht
Hoeveelheid (oppervlakte - dikte - aantal)	• 0,65 m ² - 5,00 cm - 3 stuks
Totaal volume	0,098 m ³

Zorgvuldig beheren

- Zorg voor een veilig beheer. Vermijd het beschadigen van het asbestmateriaal. Controleer de toestand jaarlijks op wijzigingen.
- Verwijder de deksteen en vervang hem door een asbestvrije steen

- Eenvoudige handelingen: mag via doe-het-zelf of door werknemer(s) met opleidingsattest eenvoudige handelingen
De steen kan voorzichtig worden losgebeiteld.

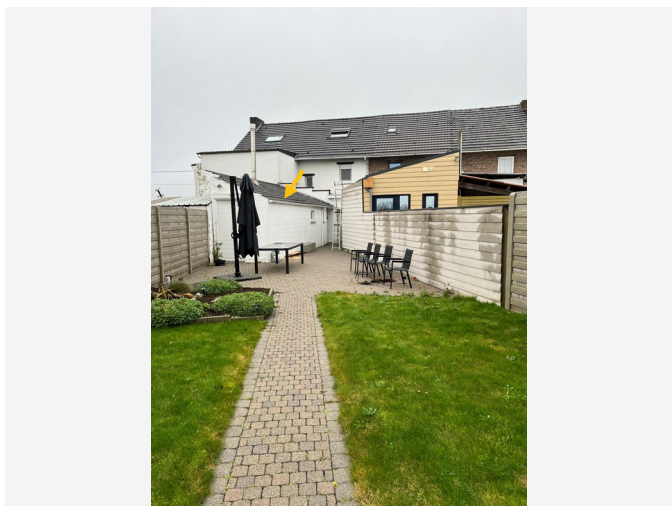
Er is geen asbesthoudende onderdak in de woning. De pannen zijn vanop de zolder zichtbaar

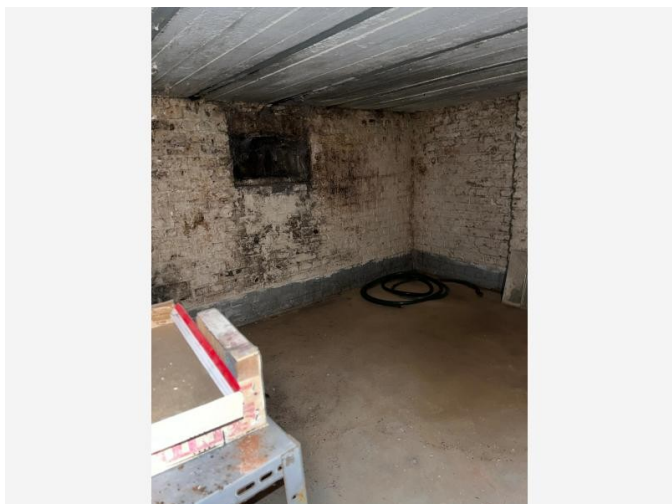
Op deze locatie werd er geen asbest aangetroffen.

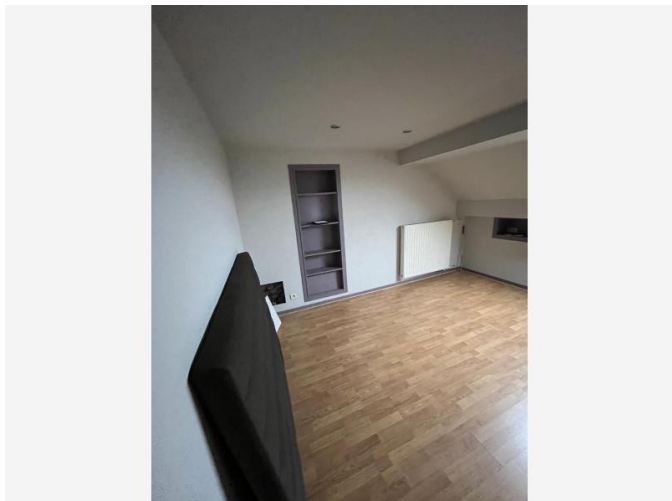
Fiche 7: Plafondafwerking met gipskartonplaten/planchetten

De plafondafwerking bevat geen asbest. De deskundige kan geen uitspraak doen over achterliggende materialen.

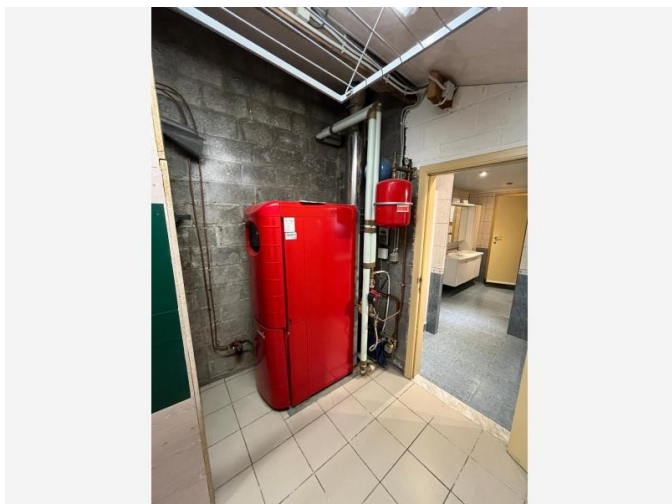
De CV-ketel is van een recent bouwjaar en bevat geen asbest

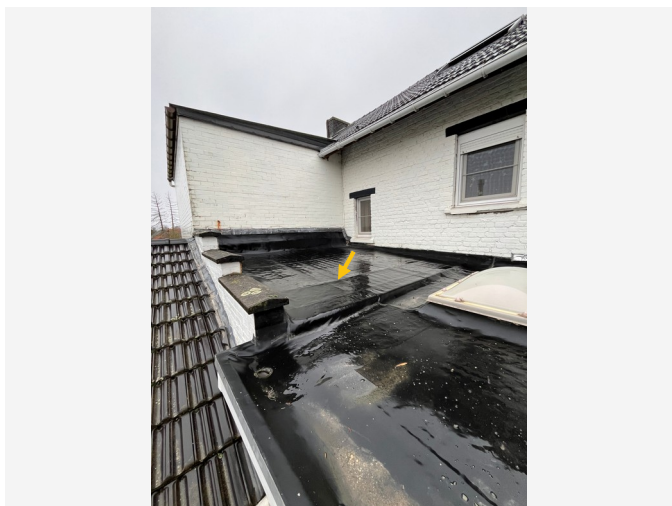
Het platte dak is afgewerkt met EPDM. De deskundige kan geen uitspraak doen over onderliggende materialen

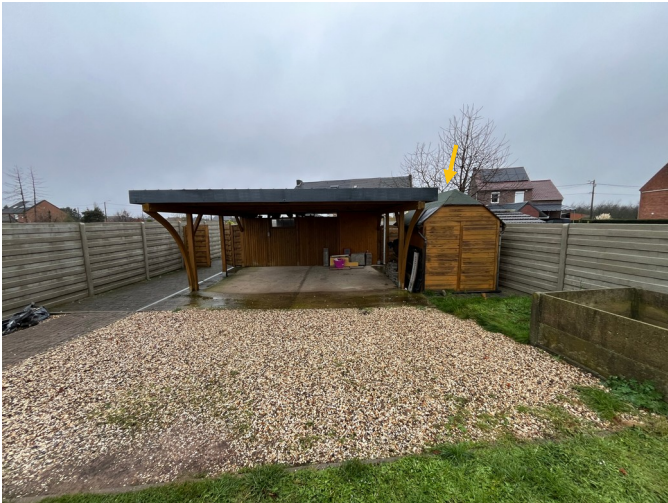
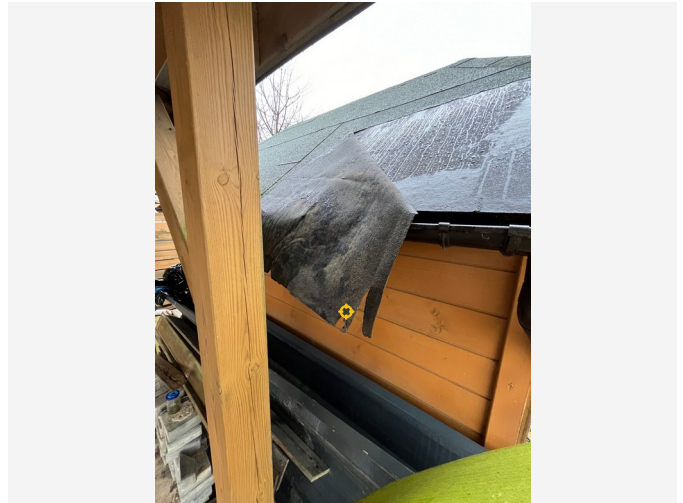
Geen asbest

#	Type	Referentie	Resultaat
10.1	Puntmonster	3	Geen asbest

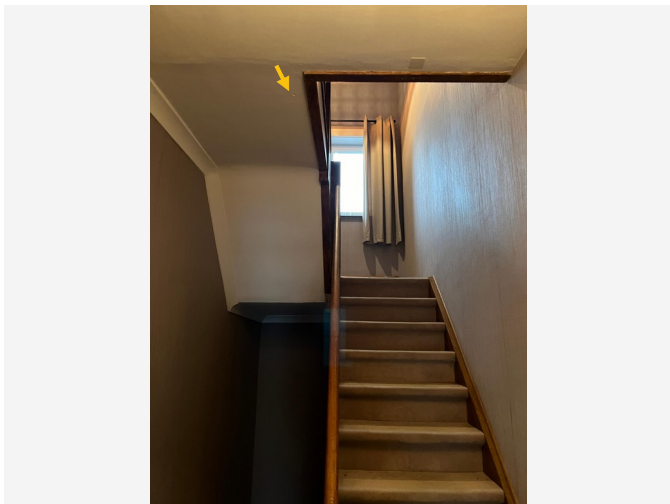
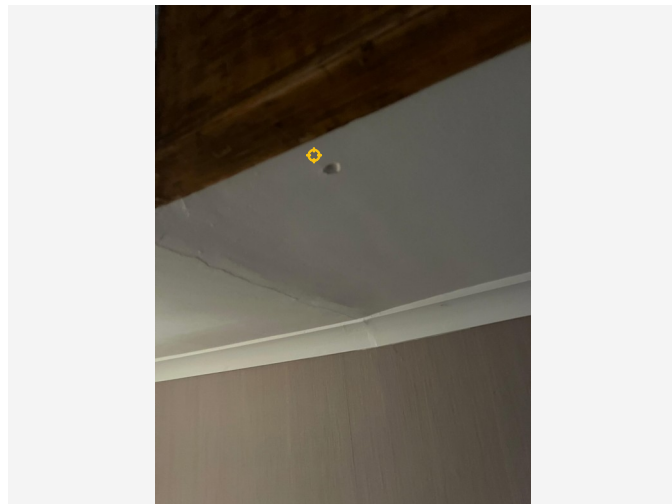
Geen asbest

#	Type	Referentie	Resultaat
11.1	Mengmonster	2	Geen asbest

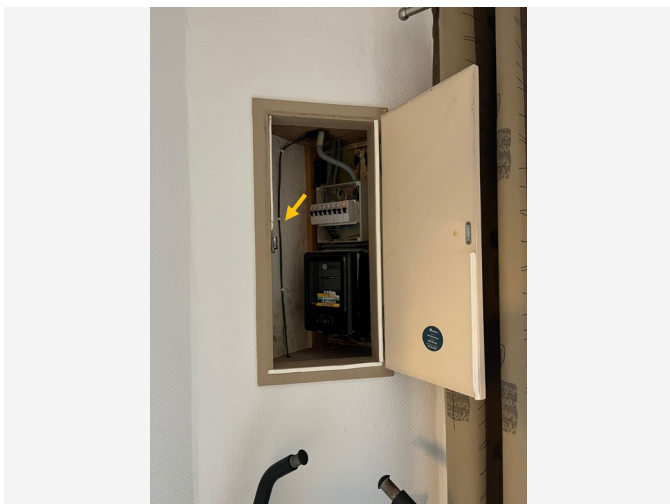
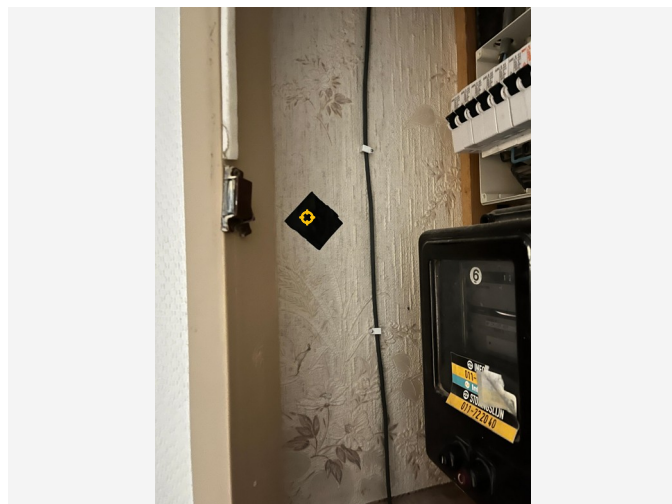
Geen asbest

#	Type	Referentie	Resultaat
12.1	Mengmonster	1	Geen asbest
