# Asbestinventarisatetest

Tongersesteenweg 68, 3800 Sint-Truiden

Attestnummer : 20221214-000464.000

Uitgegeven op : 14.12.2022

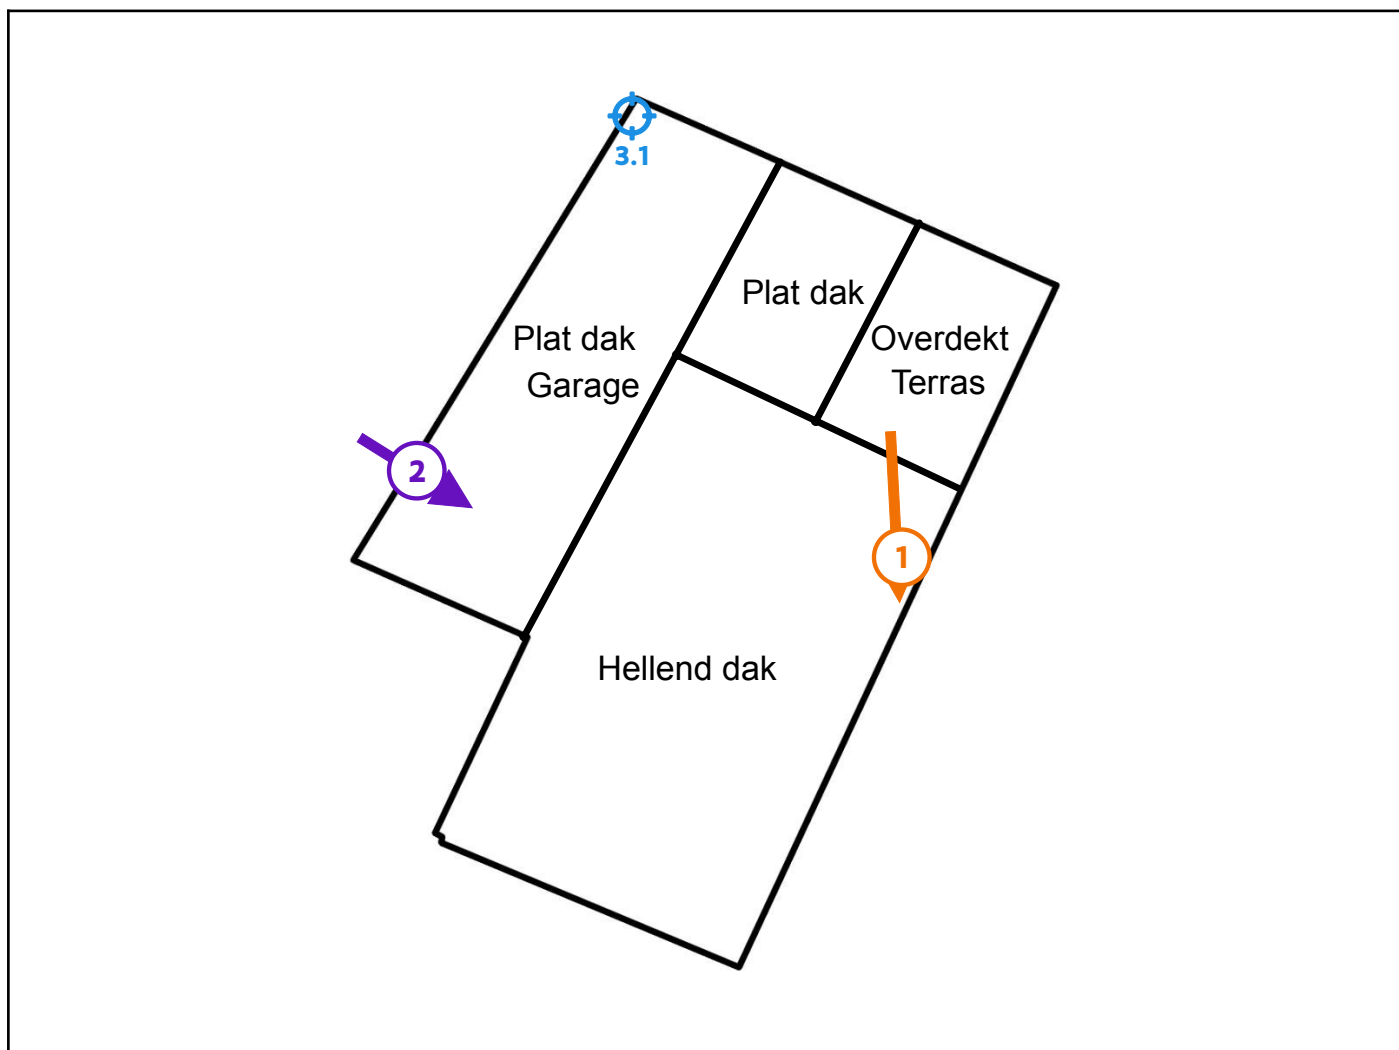
## Plan 1.5: Hoofdgebouw plan

Beschrijving	Type	Actie
1. Rookgaskanaal op hellend dak	Asbestmateriaal	<a href="#">Verwijderen</a>
2. roofing plat dak SLK3	Beperking	-
3. Roofing - plat dak garage	Geen asbest	-
3.1 Code: 3	Puntmonster	-

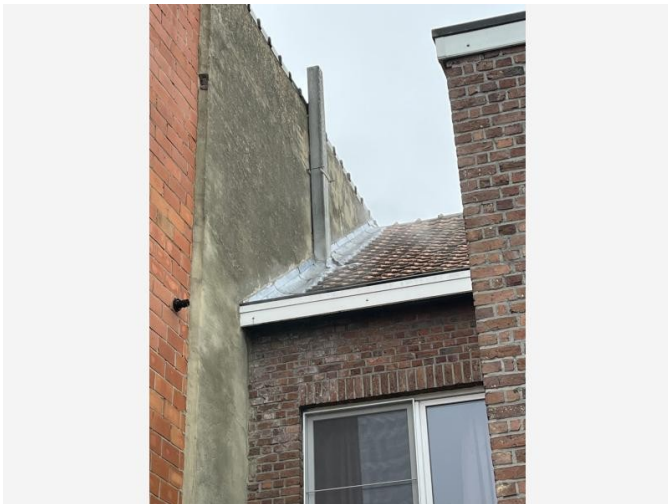
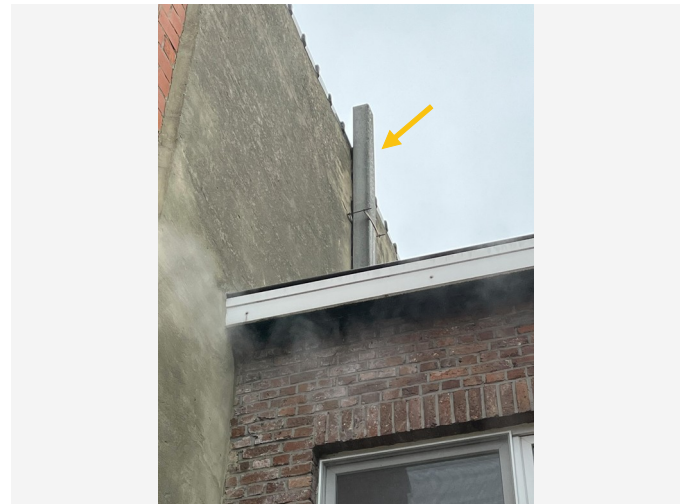
Eindbeoordeling materiaalrisico	Laag materiaalrisico en/of verlaagde kans op vezelvrijgave
---------------------------------	--

Gebondenheid	Categorie 1: hechtgebonden in oorsprong
Asbestsoort (vezeltype)	Crocidoliet aanwezig
Asbestconcentratie	Laag (< 50%)
Afschermingsgraad van het gehele materiaal	Geheel of deels vrij van de buitenlucht
Toestand van het materiaal	Licht beschadigd, licht verweerd. Intact materiaal type Pical – asbestboard of categorie III 'gebondenheid'

Beschrijving	Rookgaskanaal op hellend dak
Omgeving	Buiten
Primaire drager	HVAC infrastructuur en uitrusting
Asbestmateriaal	Rookgaskanaal
Bindmiddel van asbestmateriaal	Cement
Gebondenheid op basis van bindmiddel	Hecht
Hoeveelheid (lengte - omtrek - dikte - aantal)	<ul style="list-style-type: none"><li>3,50 m - 30,00 cm - 1,00 cm - 1 stuk</li></ul>

Het asbestmateriaal valt onder de mijlpaal van 2034.

Verwijderen

- Zorg voor een veilig beheer. Verwijder de toepassing.

- Eenvoudige handelingen: mag via doe-het-zelf of door werknemer(s) met opleidingsattest eenvoudige handelingen  
Hechtgebonden buitentoepassing, probeer de schouw in zijn geheel te verwijderen. Voorkom het breken, beschadigen van het materiaal

Laat de buizen verwijderen door een aannemer met opleidingsattest 'eenvoudige handelingen'.

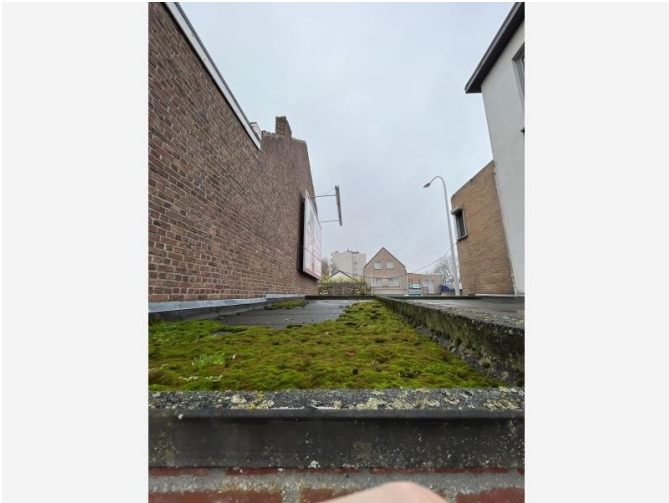
Situeringfoto

#### Permanente beperking

**Reden:** Het onderzoek kan niet uitgevoerd worden binnen de bepalingen van de Welzijnswet

**Uitleg van de asbestdeskundige:** Constructie hoger dan 3m

(Asbest)materiaal	Dak- en gevelbekleding - Roofing
Karakterisatie	Asbest (verdacht)
Primaire drager	Plat dak

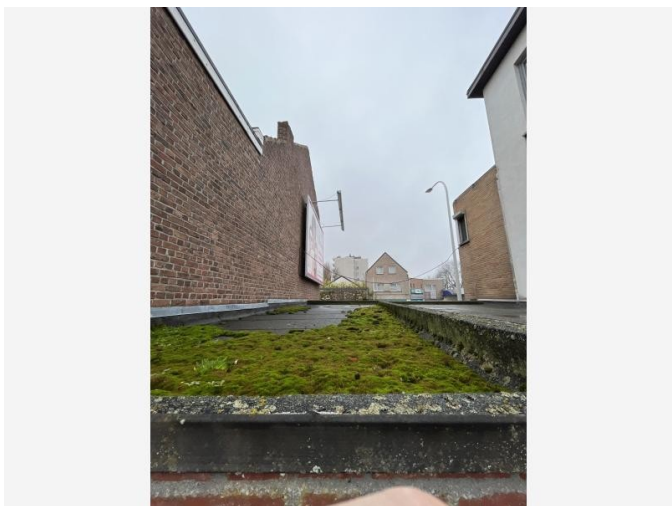
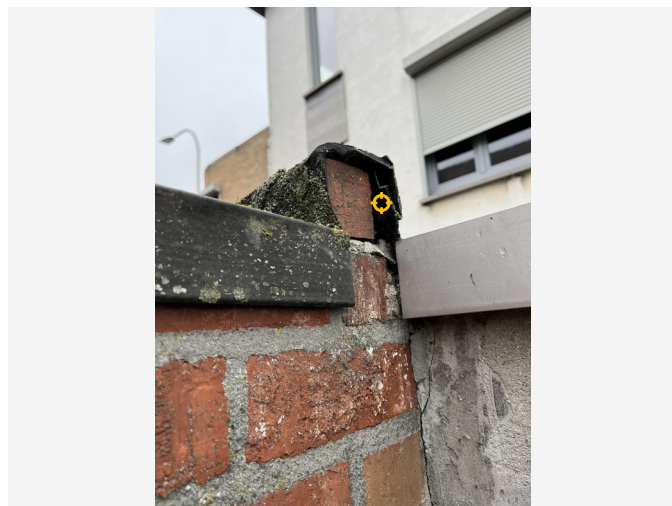
## Fiche 3: Roofing - plat dak garage

Geen asbest

#	Type	Referentie	Resultaat
3.1	Puntmonster	3	Geen asbest

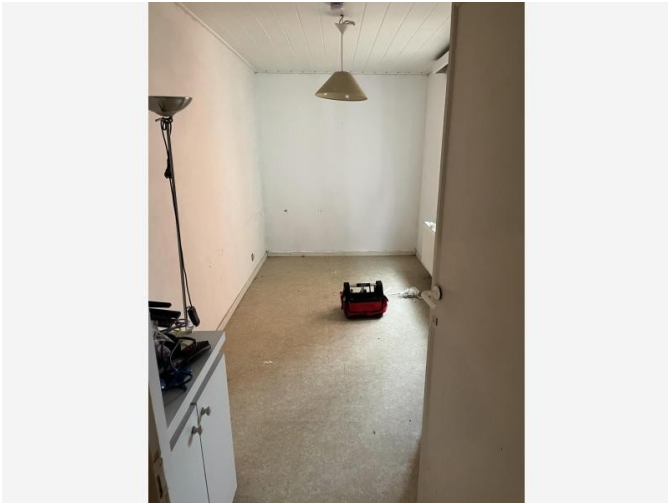
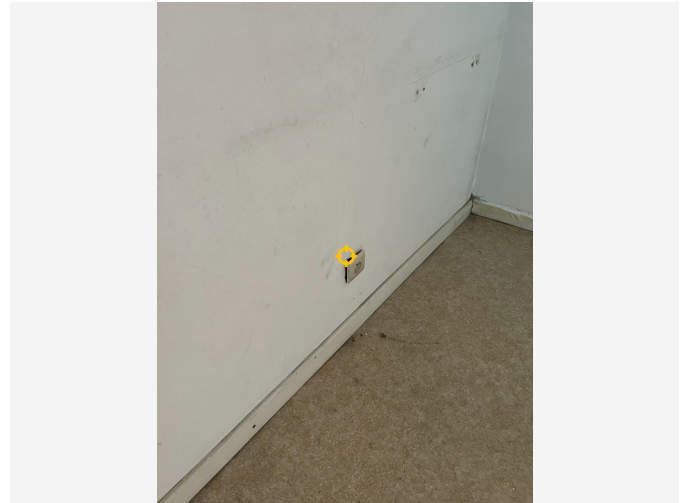
## Fiche 4: Pleisterwerk muren

Geen asbest

#	Type	Referentie	Resultaat
4.1	Mengmonster	1	Geen asbest

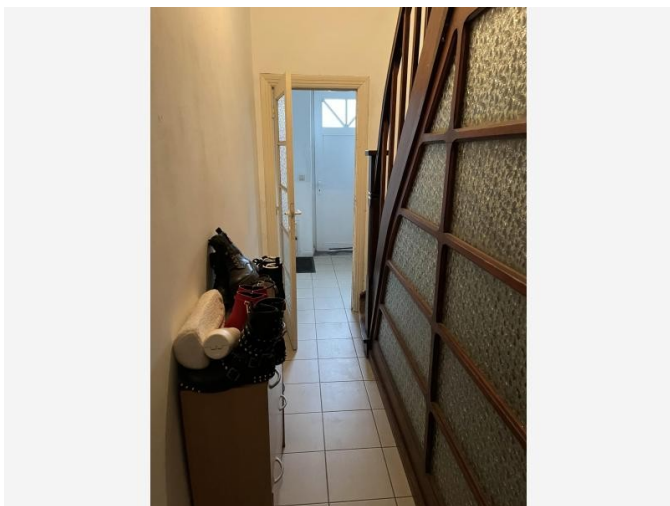
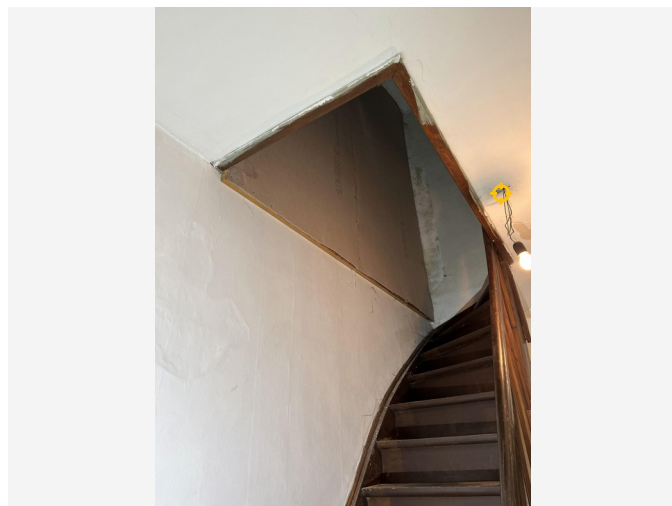
Geen asbest

#	Type	Referentie	Resultaat
5.1	Mengmonster	2	Geen asbest

Beschrijving	Pleisterwerk plafond
Omgeving	Binnen
Primaire drager	Plafond
