Asbestinventarisatetest

Gorsem-Dorp 111, 3803 Sint-Truiden

Attestnummer : 20240314-000467.000

Uitgegeven op : 14.03.2024

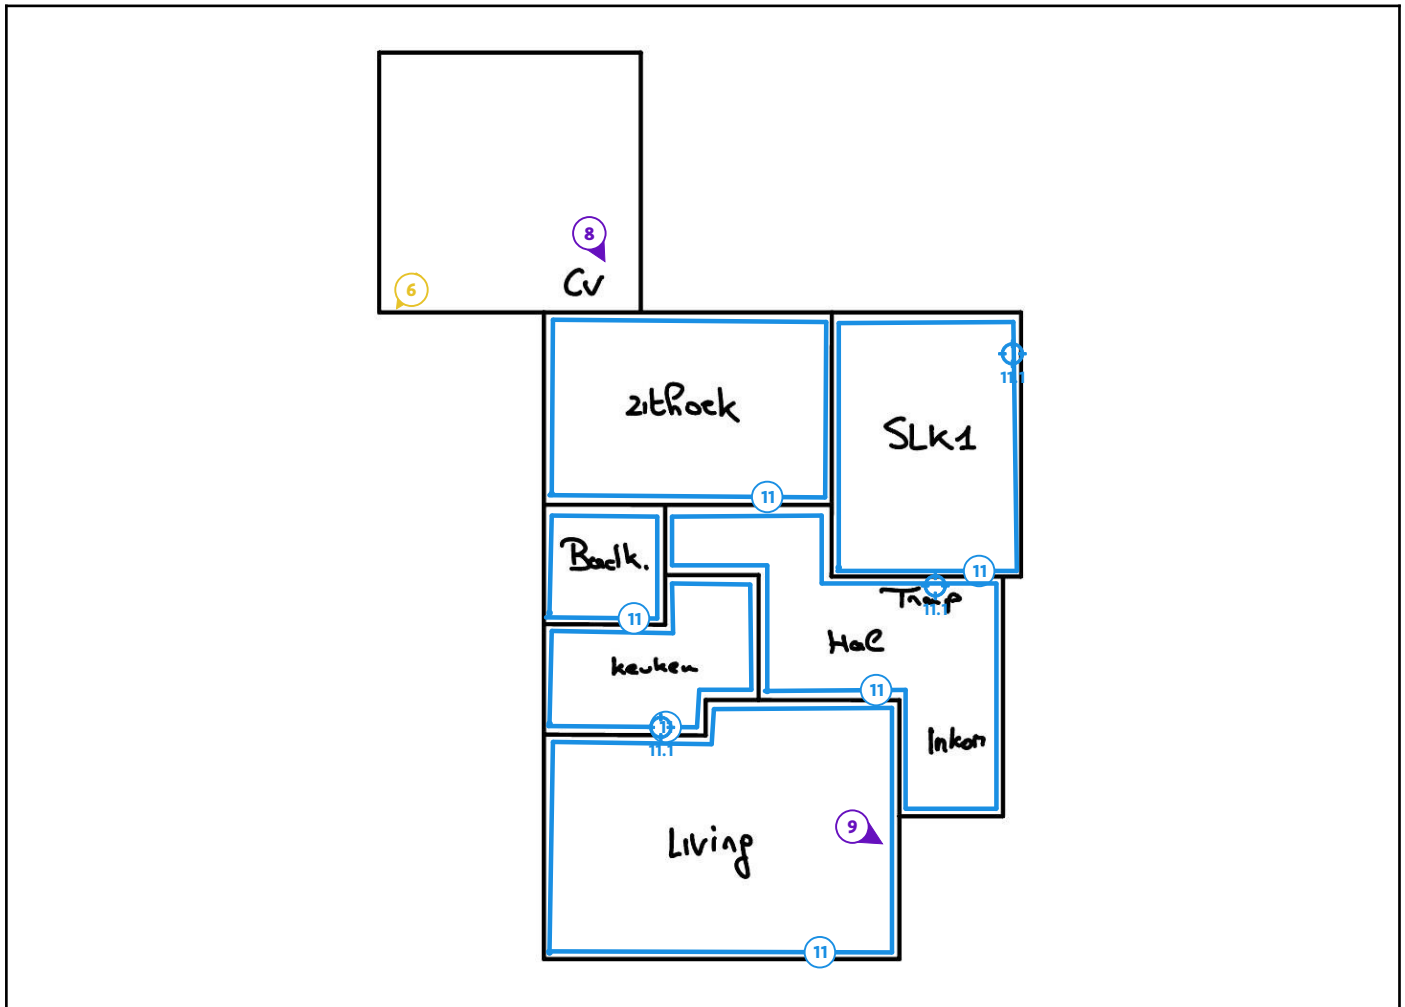
Plan 1.1: GV - wanden

Beschrijving	Type	Actie
6. Bakeliet stopcontacten en schakelaars	Asbestmateriaal	Zorgvuldig beheren
8. Oude CV-ketel	Advies	-
9. Decentraal verwarmingstoestel	Advies	-
11. Pleisterwerk muren	Geen asbest	-
11.1 Code: 1	Mengmonster	-

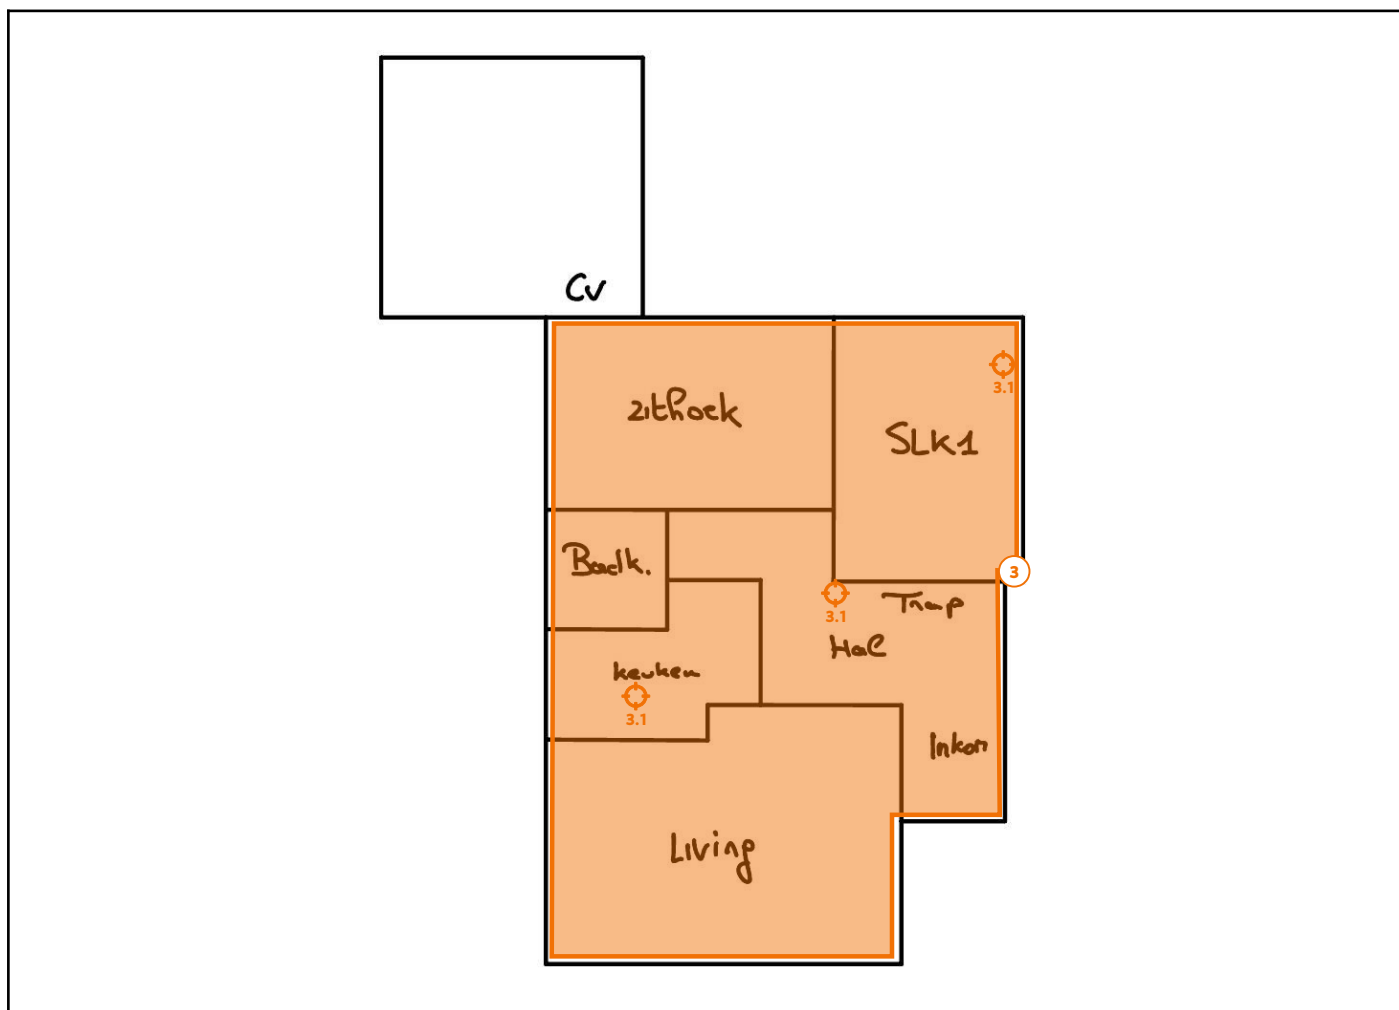
Plan 1.2: GV - plafond

Beschrijving	Type	Actie
3. Plafondafwerking GV	Asbestmateriaal	Verwijderen
3.1 Code: 2	Mengmonster	-

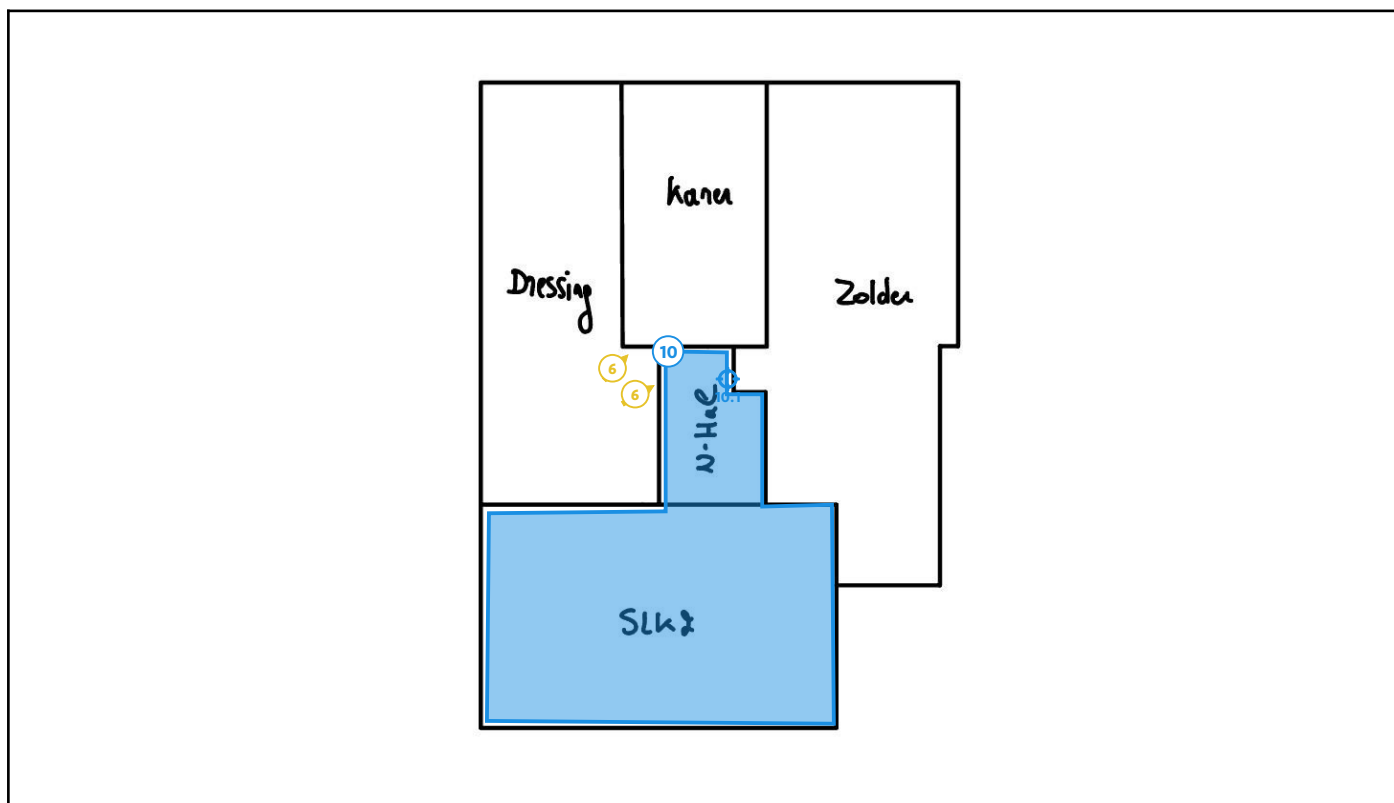
Plan 1.3: GV+1 - wanden

Beschrijving	Type	Actie
6. Bakeliet stopcontacten en schakelaars	Asbestmateriaal	Zorgvuldig beheren
10. Vloerbekleding	Geen asbest	-
10.1 Code: 3	Puntmonster	-

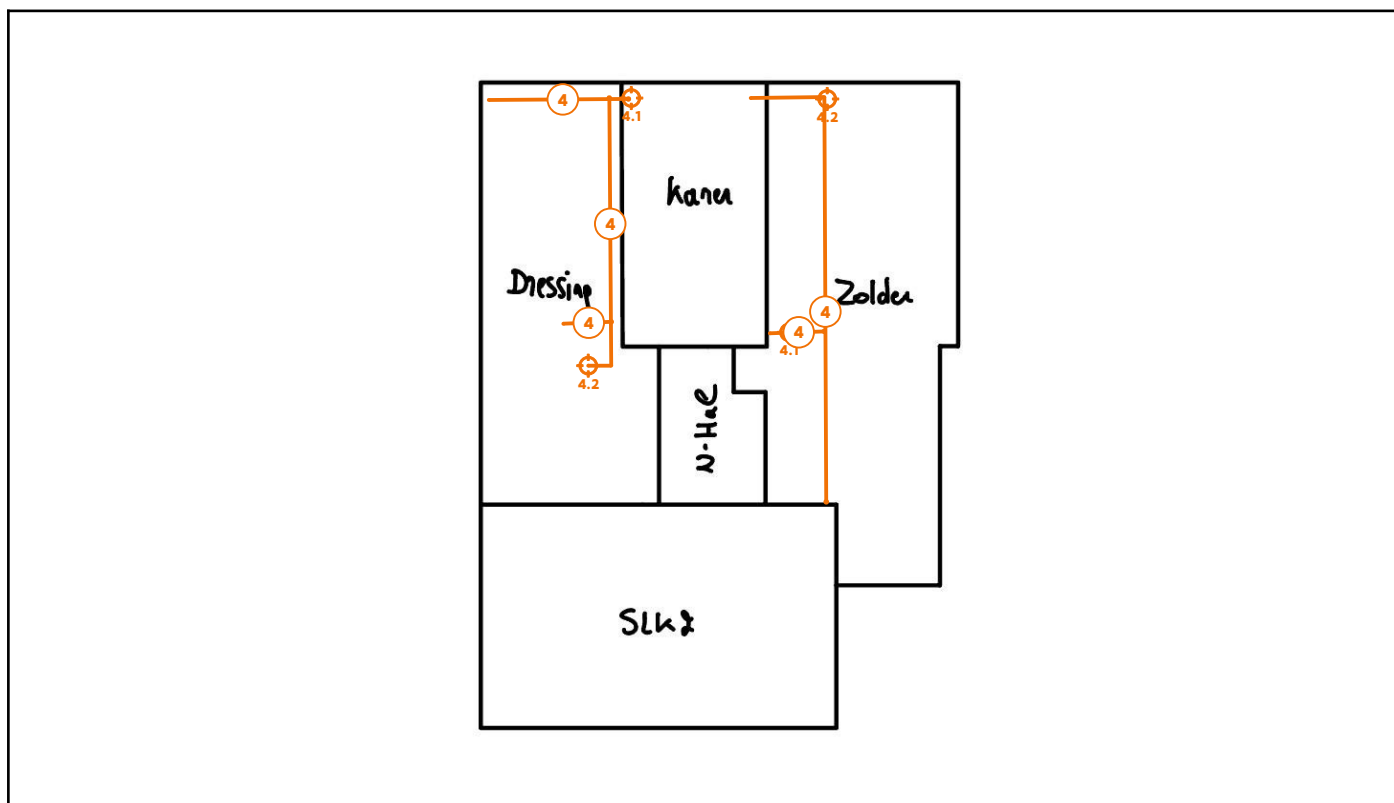
Plan 1.4: GV+1 - plafond

Beschrijving	Type	Actie
4. Leidingisolatie	Asbestmateriaal	Verwijderen
4.1 Code: 4	Mengmonster	-
4.2 Code: 5	Mengmonster	-

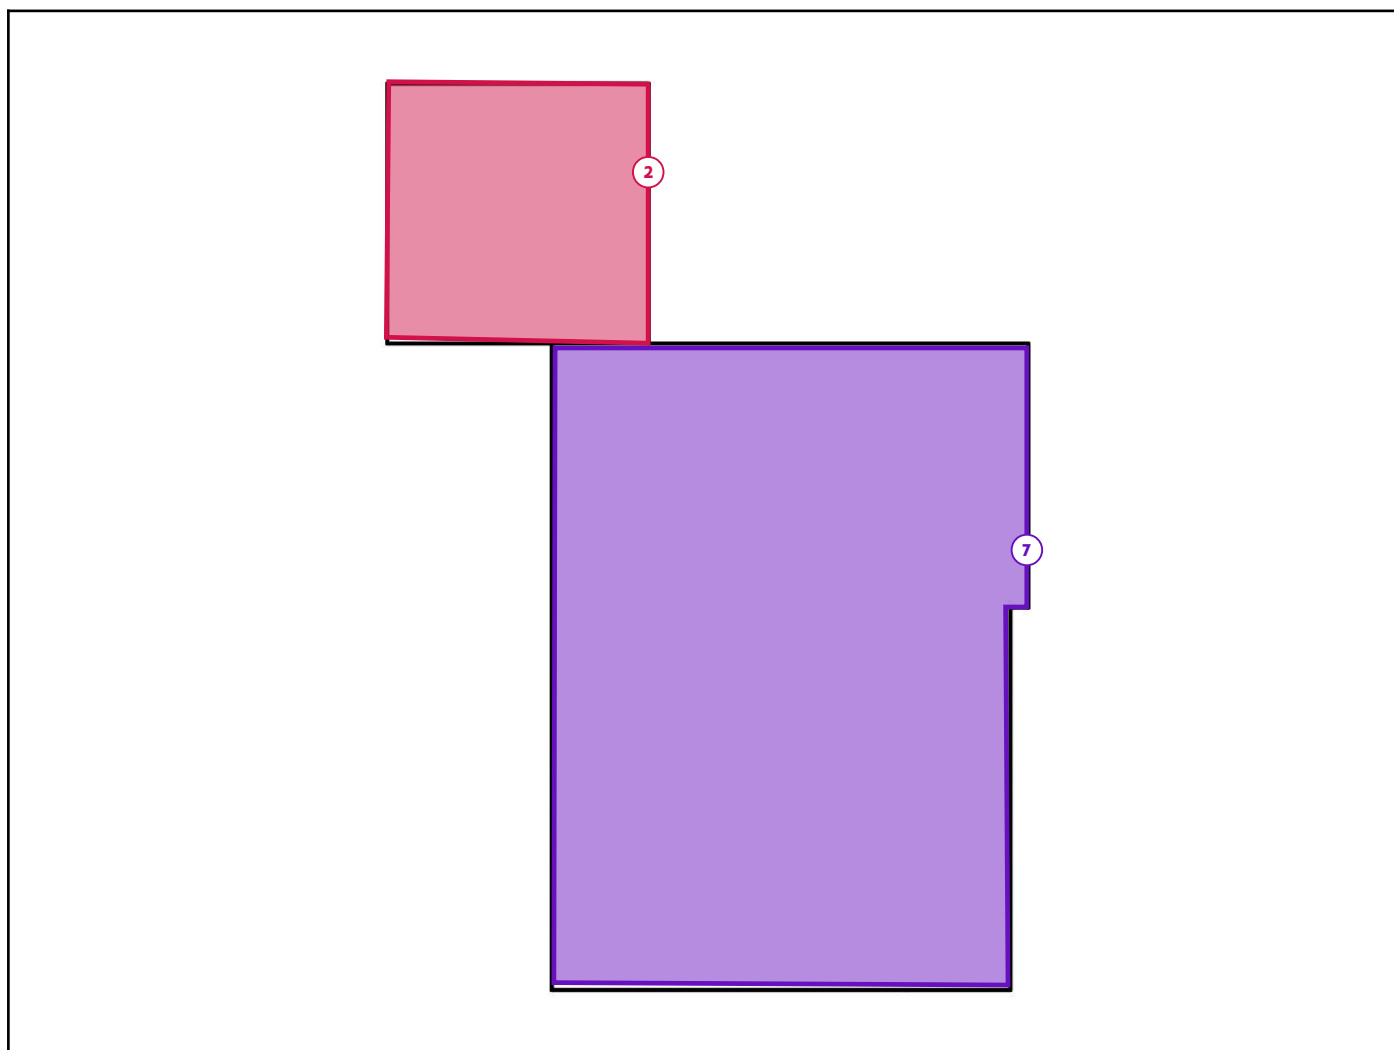
Plan 1.5: Dak

Beschrijving	Type	Actie
2. Dakbekleding met golfplaten - garage	Asbestmateriaal	Dringend verwijderen
7. Geen asbesthoudend onderdak vastgesteld	Advies	-

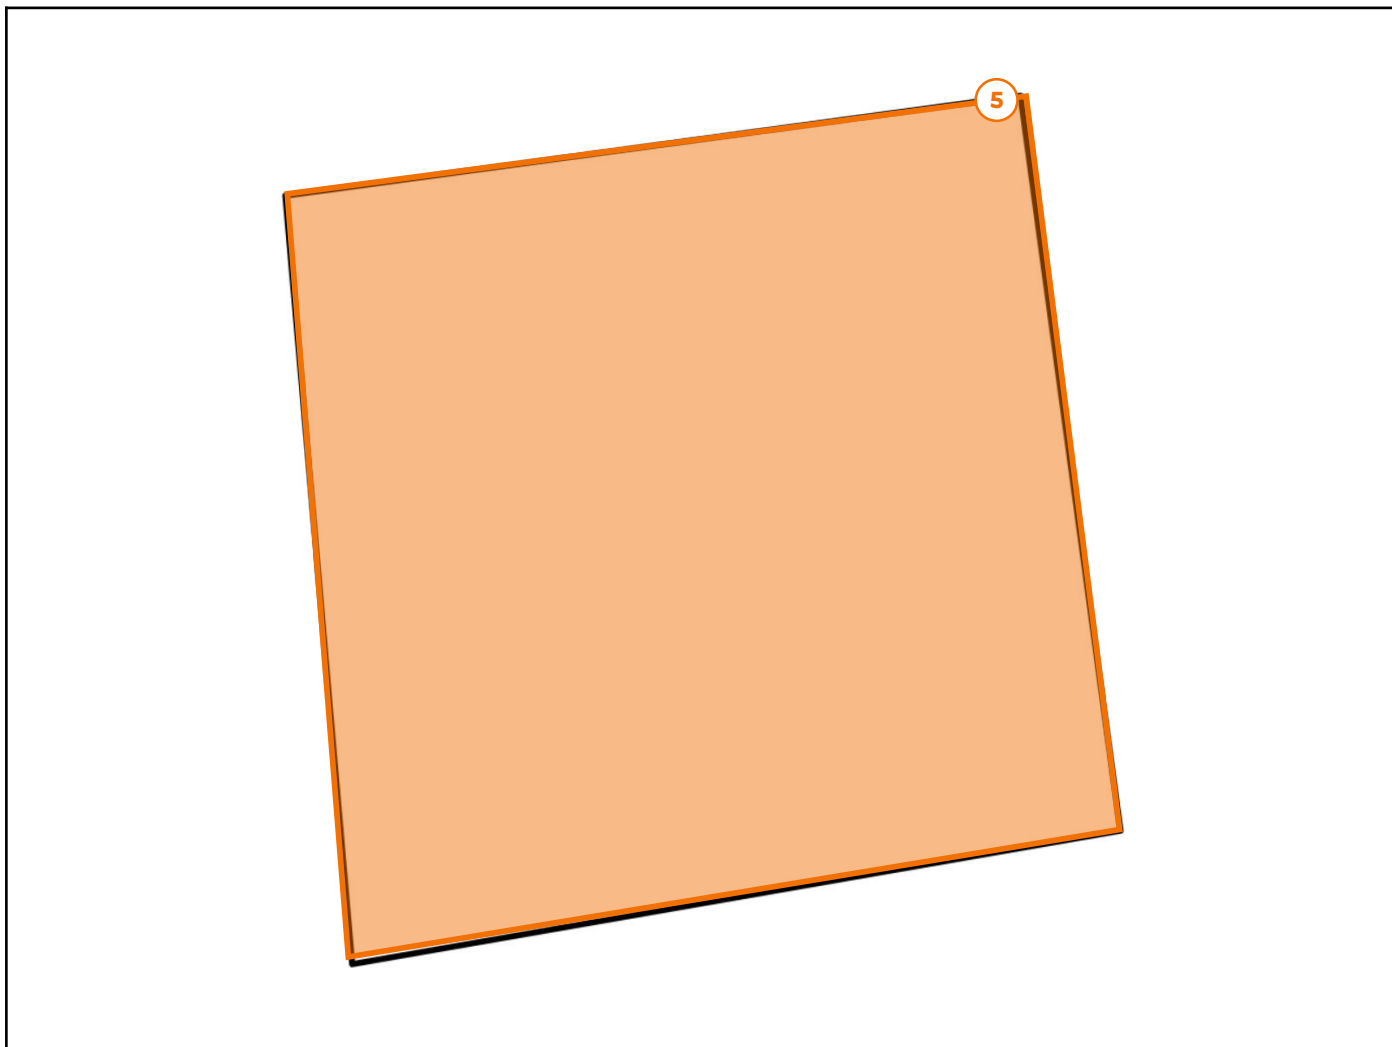
Plan 2.1: Constructie plan

Beschrijving	Type	Actie
5. Dakbekleding met golfplaten - Tuinhuis	Asbestmateriaal	Verwijderen

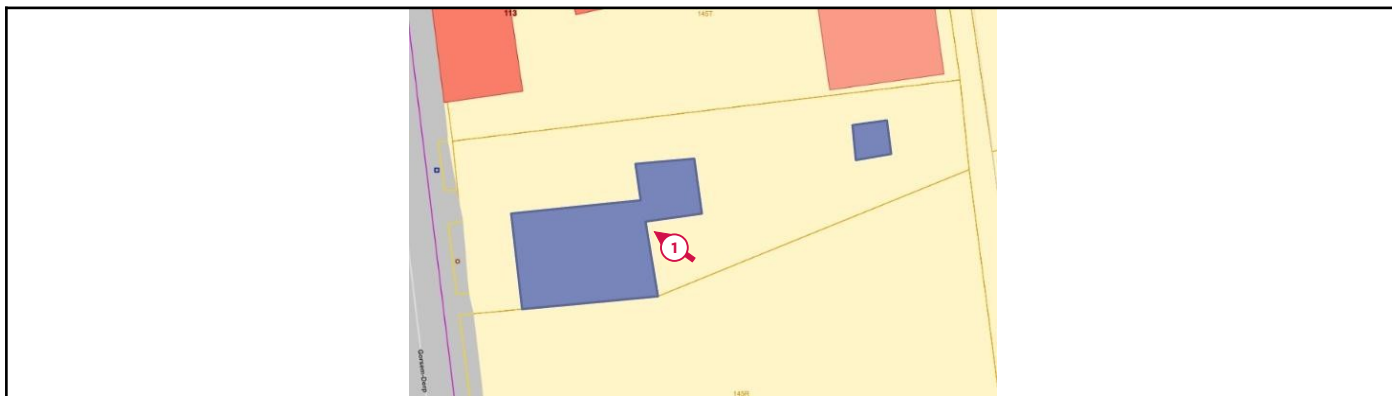
Plan 3.1: perceel

Beschrijving	Type	Actie
1. Bloembak	Asbestmateriaal	Dringend verwijderen

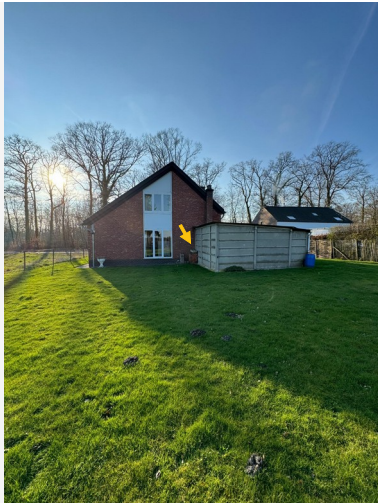
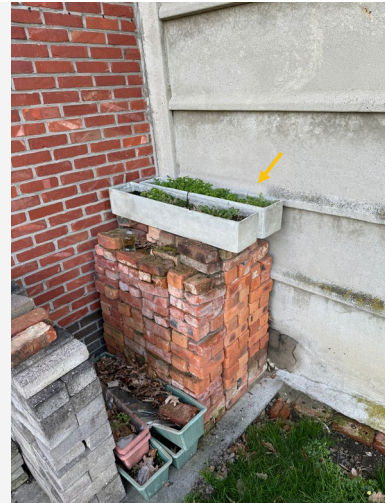
Het asbestmateriaal valt onder de mijlpaal van 2040.

Dringend verwijderen

Beschrijving	Bloembak
Type afvalstof	Betreft stock-voorraad of gedemonteerde asbestmaterialen
Aanwezige resten	Geen resten aanwezig
Omgeving	Binnen
Primaire drager	Wand buitenschil
Asbestmaterialen	<ul style="list-style-type: none">• Bak, reservoir, kuip, bloembak
Bindmiddel van asbestmateriaal	Cement
Gebondenheid op basis van bindmiddel	Hecht
Hoeveelheid (gewicht - aantal)	<ul style="list-style-type: none">• 10,00 kg - 1 stuk• 20,00 kg - 1 stuk
Totaal gewicht	30,00 kg
Eenvoudig bereikbaar	Ja
Identificatiemethode	Vaststelling zonder monsternamen

- Verwijder het asbestafval.

- Eenvoudige handelingen: mag via doe-het-zelf of door werknemer(s) met opleidingsattest eenvoudige handelingen
De bloembakken kunnen in hun geheel worden afgevoerd.

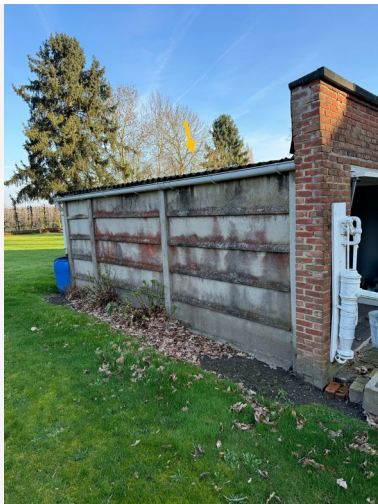
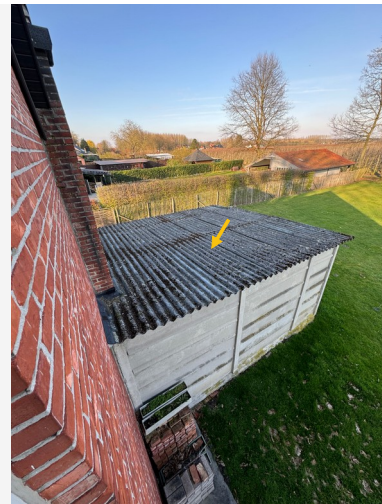
Het asbestmateriaal valt onder de mijlpaal van 2034.

Dringend verwijderen

Eindbeoordeling materiaalrisico	Hoog materiaalrisico en/of hoge kans op vezelvrijgave
---------------------------------	---

Gebondenheid	Categorie 1: hechtgebonden in oorsprong
Asbestsoort (vezeltype)	Crocidoliet aanwezig
Asbestconcentratie	Laag (< 50%)
Afschermingsgraad van het gehele materiaal	Geheel of deels (ook) vrij aan de binnenlucht
Toestand van het materiaal	Matig beschadigd, matig verweerd

Beschrijving	Dakbekleding met golfplaten - garage
Omgeving	Grenst aan binnen- en buitenlucht
Primaire drager	Schuin dak
Asbestmateriaal	Dak- en gevelbekleding - Golfplaat
Bindmiddel van asbestmateriaal	Cement
Gebondenheid op basis van bindmiddel	Hecht

- Hemelwater dat afspoelt van asbestcement daken of gevels kan asbestdeeltjes bevatten. Gebruik het enkel voor gesloten circuits (bv. spoelen toiletten). Reinig na het vervangen van het dak of de gevel de dakgoten en regenwaterput of -ton om asbesthoudend sediment of slib te verwijderen
- Vervang de golfplaten door asbestvrije platen

- Eenvoudige handelingen: mag via doe-het-zelf of door werknemer(s) met opleidingsattest eenvoudige handelingen
De golfplaten hebben nog hun bindingssterkte en kunnen in hun geheel worden verwijderd.

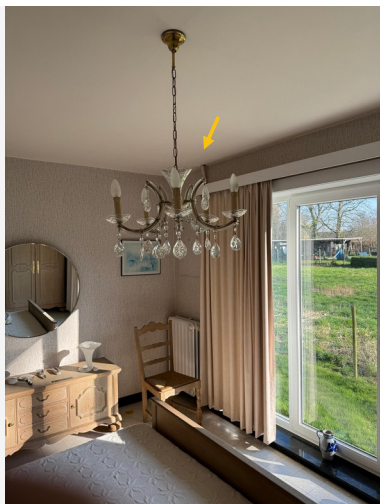
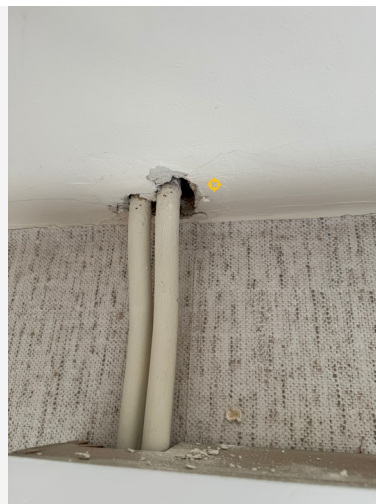
Het asbestmateriaal valt onder de mijlpaal van 2034.

Verwijderen

Eindbeoordeling materiaalrisico	Laag materiaalrisico en/of verlaagde kans op vezelvrijgave
---------------------------------	--

Gebondenheid	Categorie 2: niet-hechtgebonden met matrix
Asbestsoort (vezeltype)	Amfibool aanwezig, uitgezonderd crocidoliet
Asbestconcentratie	Hoog ($\geq 50\%$)
Afschermingsgraad van het gehele materiaal	Niet stootvaste afscherming
Toestand van het materiaal	Licht beschadigd, licht verweerd. Intact materiaal type Pical – asbestboard of categorie III 'gebondenheid'

#	Type	Referentie	Resultaat
3.1	Mengmonster	2	Amosiet

Beschrijving	Plafondafwerking GV
Omgeving	Binnen

Primaire drager	Plafond
Asbestmateriaal	Plaat, paneel, tablet - Generiek
Bindmiddel van asbestmateriaal	Gips - kalk
Gebondenheid op basis van bindmiddel	Niet-hechtgebonden
Hoeveelheid (gewicht - aantal)	<ul style="list-style-type: none"> • 1.000,00 kg - 1 stuk
Totaal gewicht	1.000,00 kg
Eenvoudig bereikbaar	Ja
Bevestigingswijze	<ul style="list-style-type: none"> • Geschroefd
Identificatiemethode	Vaststelling met monstername
Destructieve handeling voor identificatie	Nee
Opmerking	<p>Bemonstering:</p> <ul style="list-style-type: none"> - Individuele ruimte : SLK1 - Natte ruimte : Keuken - Trappenhal: Bemonsterd op GV - Stookruimte: Geen pleisterwerk <p>Op het GV+1 is er geen plafondpleisterwerk. Alle plafonds zijn er afgewekt met gipskartonplaten en houtvezelplaten</p> <p>De oppervlakte is een bereedeneerde schatting, er worden geen rechten verleend aan deze oppervlakten. De dikte is een schatting die voorkomt uit de monsterplaatsen en is daarom niet altijd representatief</p>

- Zorg voor een veilig beheer. Vermijd het beschadigen van het asbestmateriaal. Controleer de toestand jaarlijks op wijzigingen.

- Hermetische zone (erkend asbestverwijderaar)
Bij het verwijderen komen de asbestvezels vrij in de ruimte. Verwijdering kan enkel veilig gebeuren in hermetische zone door een erkend asbestverwijderaar.

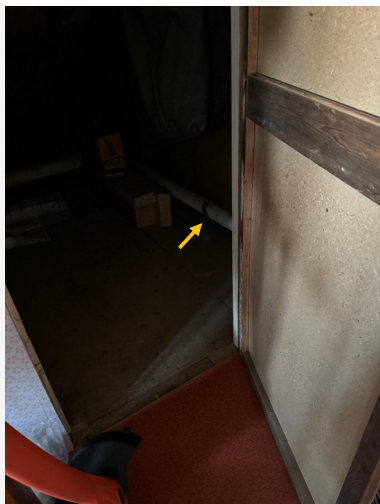
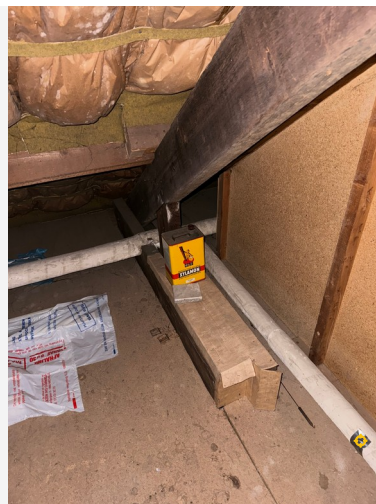
Het asbestmateriaal valt onder de mijlpaal van 2034.

Verwijderen

Eindbeoordeling materiaalrisico	Verhoogd materiaalrisico en/of verhoogde kans op vezelvrijgave
---------------------------------	--

Gebondenheid	Categorie 2: niet-hechtgebonden met matrix
Asbestsoort (vezeltype)	Amfibool aanwezig, uitgezonderd crocidoliet
Asbestconcentratie	Hoog ($\geq 50\%$)
Afschermingsgraad van het gehele materiaal	Geheel of deels (ook) vrij aan de binnenlucht
Toestand van het materiaal	Licht beschadigd, licht verweerd. Intact materiaal type Pical – asbestboard of categorie III 'gebondenheid'

#	Type	Referentie	Resultaat
4.1	Mengmonster	4	Amosiet
4.2	Mengmonster	5	Amosiet

Beschrijving	Leidingisolatie
Omgeving	Binnen
Primaire drager	Ruimteverwarming
Asbestmateriaal	In-situ afwerkingslagen - Thermische isolatie
Bindmiddel van asbestmateriaal	Gips - kalk
Gebondenheid op basis van bindmiddel	Niet-hechtgebonden
Hoeveelheid (lengte - omtrek - dikte - aantal)	<ul style="list-style-type: none">• 18,00 m - 30,00 cm - 2,00 cm - 1 stuk
Totaal volume	0,108 m ³
Eenvoudig bereikbaar	Ja
Bevestigingswijze	<ul style="list-style-type: none">• Verlijmd, ingegoten, versmeerd
Identificatiemethode	Vaststelling met monsternamen
Destructieve handeling voor identificatie	Nee
Opmerking	<p>Staal Id 4 = rechte stukken leidingisolatie.</p> <p>Staal Id 5 = bochten leidingisolatie.</p> <p>De omtrek is een gemiddelde, daar de omtrek over het trace' varieert. De dikte is een schatting van de isolatie en gips tot aan de drager.</p> <p>De lengte is een berekend schatting van wat zichtbaar is. mogelijk zijn er in kruipruimte en onder de vloeren nog leidingen aanwezig. er worden geen rechten verleend aan deze waardes.</p>

- Scherm in afwachting van verwijdering het asbestmateriaal af van luchtstromingen en verstoring: bijvoorbeeld door het te verpakken, te fixeren, af te dekken, signalisatie - afbakening aan te brengen, ...

- Hermetische zone (erkend asbestverwijderaar)
Deze toepassing kan/mag enkel worden verwijderd door een erkend asbestverwijderaar in hermetische zone.

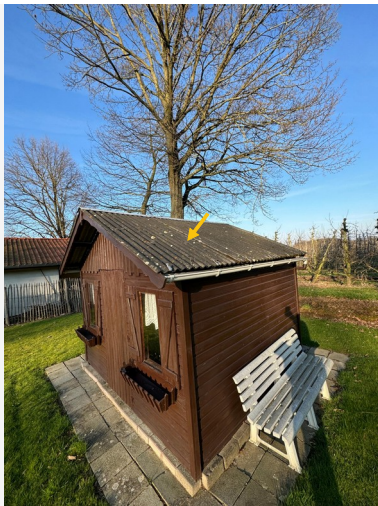
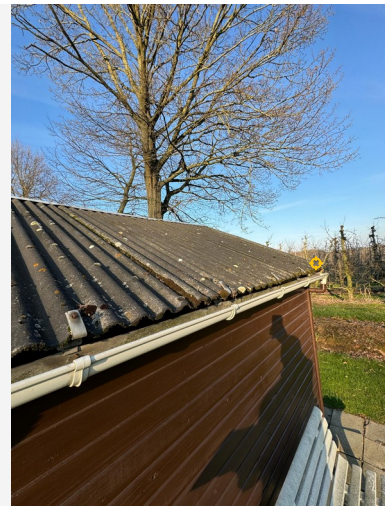
Het asbestmateriaal valt onder de mijlpaal van 2034.

Verwijderen

Eindbeoordeling materiaalrisico	Verhoogd materiaalrisico en/of verhoogde kans op vezelvrijgave
---------------------------------	--

Gebondenheid	Categorie 1: hechtgebonden in oorsprong
Asbestsoort (vezeltype)	Alleen chrysotiel
Asbestconcentratie	Laag (< 50%)
Afschermingsgraad van het gehele materiaal	Geheel of deels (ook) vrij aan de binnenlucht
Toestand van het materiaal	Matig beschadigd, matig verweerd

#	Type	Referentie	Resultaat
5.1	Puntmonster	6	Chrysotiel

Beschrijving	Dakbekleding met golfplaten - Tuinhuis
Omgeving	Grenst aan binnen- en buitenlucht
Primaire drager	Schuin dak

Asbestmateriaal	Dak- en gevelbekleding - Golfplaat
Bindmiddel van asbestmateriaal	Cement
Gebondenheid op basis van bindmiddel	Hecht
Hoeveelheid (oppervlakte - aantal)	<ul style="list-style-type: none"> • 10,00 m² - 1 stuk
Totale oppervlakte	10,00 m ²
Eenvoudig bereikbaar	Ja
Bevestigingswijze	<ul style="list-style-type: none"> • Geschroefd
Identificatiemethode	Vaststelling met monsternamen
Destructieve handeling voor identificatie	Nee

- Vervang de golfplaten door asbestvrije platen

- Eenvoudige handelingen: mag via doe-het-zelf of door werknemer(s) met opleidingsattest eenvoudige handelingen
De golfplaten hebben nog hun bindingssterkte en kunnen in hun geheel worden verwijderd.

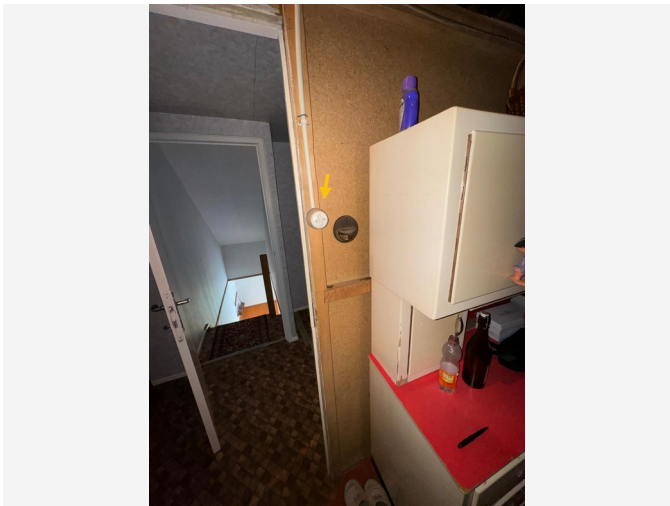
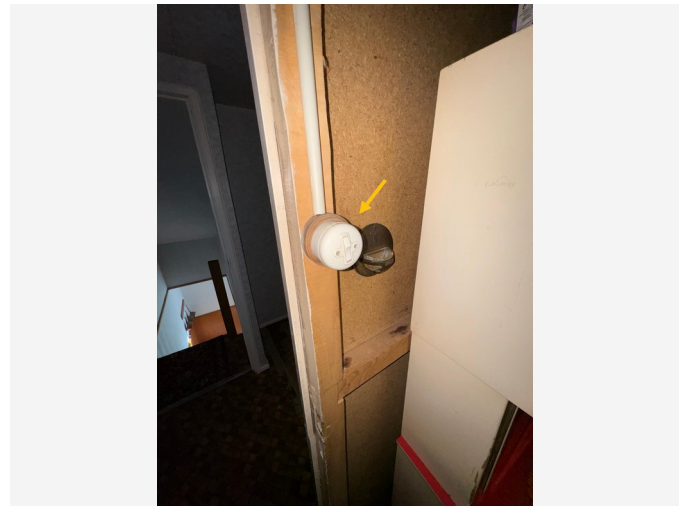
Het asbestmateriaal valt onder de mijlpaal van 2040.

Zorgvuldig beheren

Eindbeoordeling materiaalrisico	Laag materiaalrisico en/of verlaagde kans op vezelvrijgave
---------------------------------	--

Gebondenheid	Categorie 1: hechtgebonden in oorsprong
Asbestsoort (vezeltype)	Crocidoliet aanwezig
Asbestconcentratie	Laag (< 50%)
Afschermingsgraad van het gehele materiaal	Geheel of deels (ook) vrij aan de binnenlucht
Toestand van het materiaal	Onbeschadigd, niet verweerd

Beschrijving	Bakeliet stopcontacten en schakelaars
Omgeving	Binnen
Primaire drager	Communicatie en elektrische infrastructuur en uitrusting
Asbestmateriaal	Plaat, paneel, tablet - Type Bakeliet
Bindmiddel van asbestmateriaal	Kunststof of -hars
Gebondenheid op basis van bindmiddel	Hecht

- Zorg voor een veilig beheer. Vermijd het beschadigen van het asbestmateriaal. Controleer de toestand jaarlijks op wijzigingen.

- Eenvoudige handelingen: mag via doe-het-zelf of door werknemer(s) met opleidingsattest eenvoudige handelingen
De toepassing is hechtgebonden en kan worden losgeschroefd.

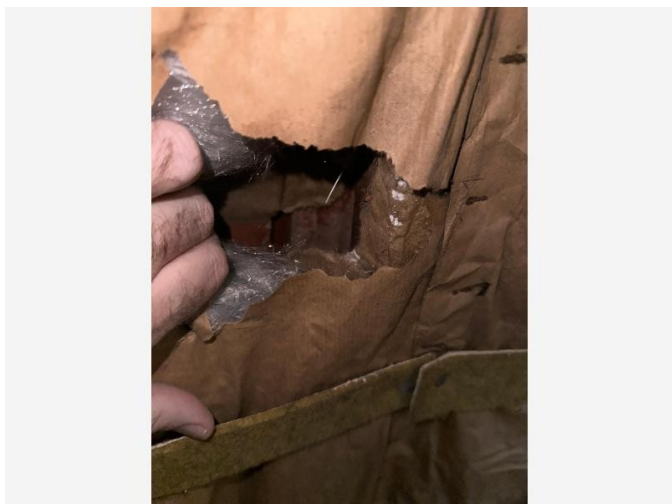
Er is geen asbesthoudende onderdak in de woning. Het dak is afgewerkt met isolatie, achter de isolatie zijn de pannen zichtbaar.

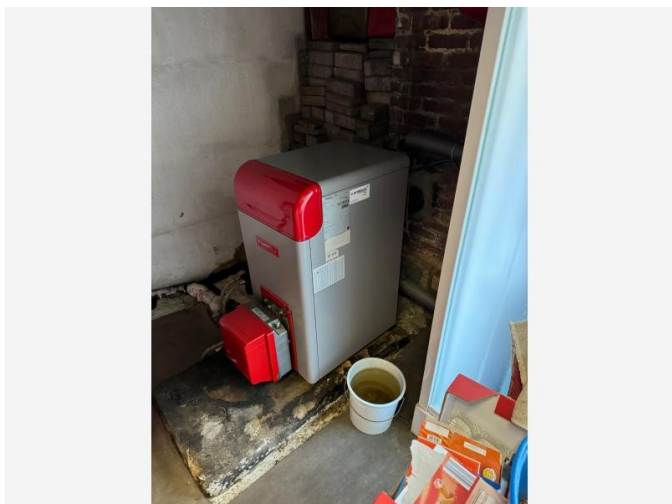
Het bouwjaar van de CV-ketel is onbekend

Mogelijk bevat deze asbesthoudende onderdelen (koord, pakkingen, ...

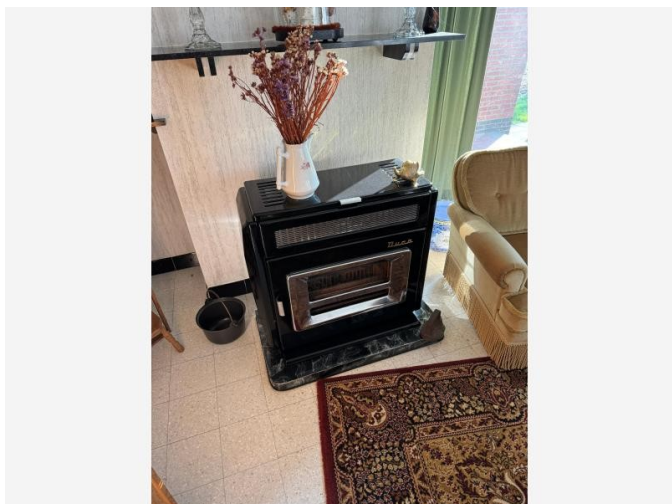
In de woning is er een oude kachel aanwezig.

Mogelijk bevat deze asbesthoudende onderdelen (koord, pakkingen, ...

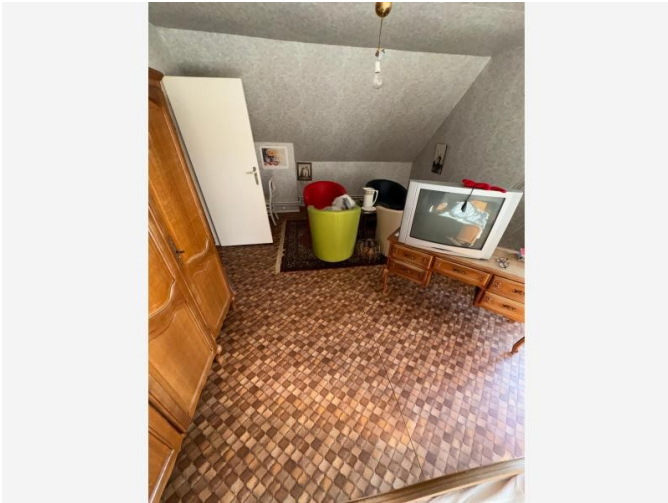
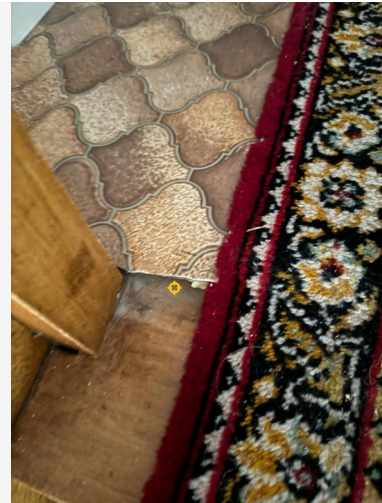
Fiche 10: Vloerbekleding

Geen asbest

#	Type	Referentie	Resultaat
10.1	Puntmonster	3	Geen asbest

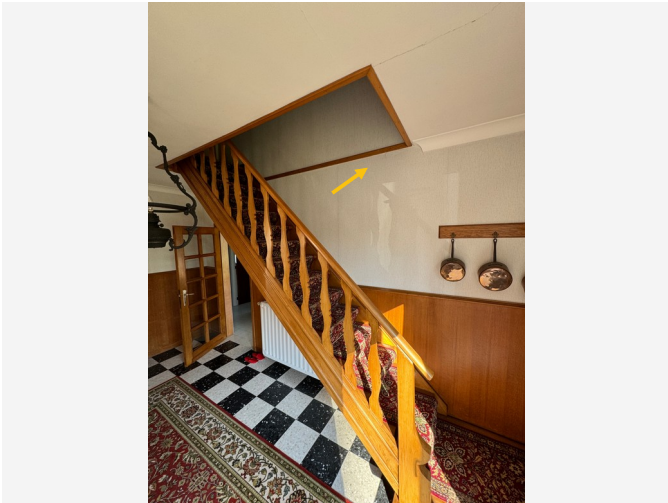
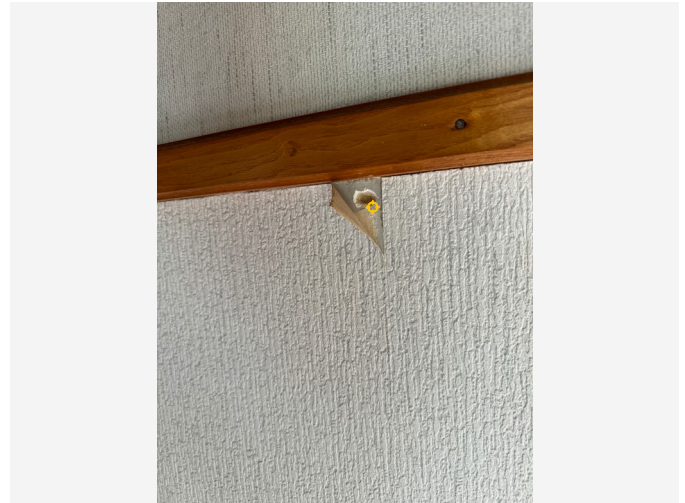
Geen asbest

#	Type	Referentie	Resultaat
11.1	Mengmonster	1	Geen asbest
