Asbestinventarisatetest

Stationsstraat 58, 3400 Landen

Attestnummer : 20240325-000623.000

Niet-asbestveilig

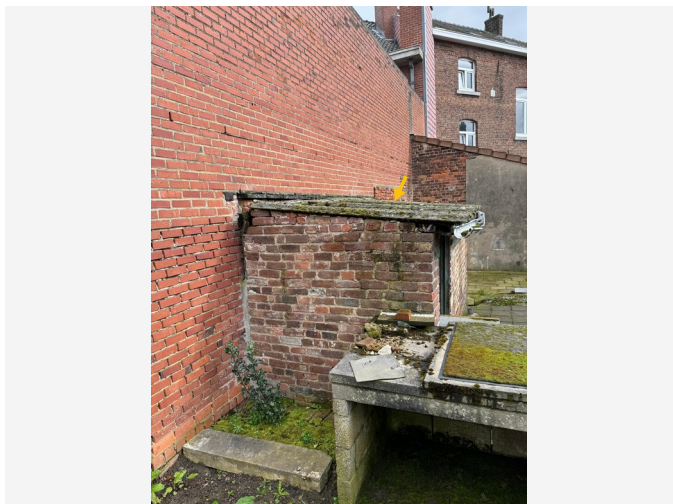
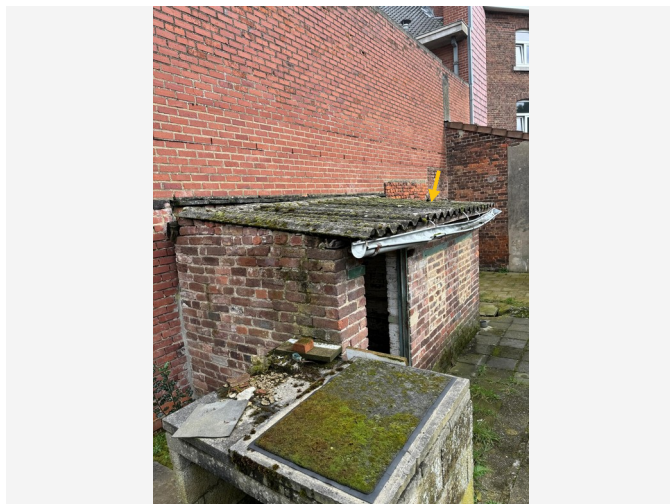
Eindbeoordeling materiaalrisico	Hoog materiaalrisico en/of hoge kans op vezelvrijgave
---------------------------------	---

Gebondenheid	Categorie 1: hechtgebonden in oorsprong
Asbestsoort (vezeltype)	Crocidoliet aanwezig
Asbestconcentratie	Laag (< 50%)
Afschermingsgraad van het gehele materiaal	Geheel of deels (ook) vrij aan de binnenlucht
Toestand van het materiaal	Matig beschadigd, matig verweerd

Beschrijving	Dakbekleding met golfplaten
Omgeving	Buiten
Primaire drager	Schuin dak
Asbestmateriaal	Dak- en gevelbekleding - Golfplaat
Bindmiddel van asbestmateriaal	Cement
Gebondenheid op basis van bindmiddel	Hecht
Hoeveelheid (oppervlakte - aantal)	• 8,00 m ² - 1 stuk

Totale oppervlakte	8,00 m ²
Eenvoudig bereikbaar	Ja
Bevestigingswijze	<ul style="list-style-type: none">• Geschroefd
Identificatiemethode	Vaststelling zonder monstername
Destructieve handeling voor identificatie	Nee

Dringend verwijderen

- Vervang de golfplaten door asbestvrije platen

- Eenvoudige handelingen: mag via doe-het-zelf of door werknemer(s) met opleidingsattest eenvoudige handelingen
De golfplaten hebben nog hun bindingssterkte en kunnen in hun geheel worden verwijderd.

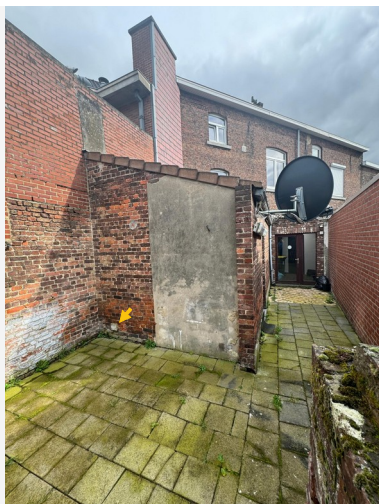
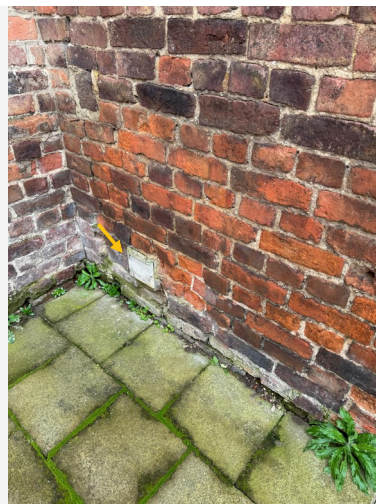
Eindbeoordeling materiaalrisico	Laag materiaalrisico en/of verlaagde kans op vezelvrijgave
---------------------------------	--

Gebondenheid	Categorie 1: hechtgebonden in oorsprong
Asbestsoort (vezeltype)	Crocidoliet aanwezig
Asbestconcentratie	Laag (< 50%)
Afschermingsgraad van het gehele materiaal	Geheel of deels vrij aan de buitenlucht
Toestand van het materiaal	Licht beschadigd, licht verweerd. Intact materiaal type Pical – asbestboard of categorie III 'gebondenheid'

Beschrijving	Roetluik schouw
Omgeving	Buiten
Primaire drager	Ruimteverwarming
Asbestmateriaal	Brandwerende afsluiting (prefab geheel) - Luik
Bindmiddel van asbestmateriaal	Cement
Gebondenheid op basis van bindmiddel	Hecht

Hoeveelheid (gewicht - aantal)	<ul style="list-style-type: none">• 2,00 kg - 1 stuk
Totaal gewicht	2,00 kg
Eenvoudig bereikbaar	Ja
Bevestigingswijze	<ul style="list-style-type: none">• Geklemd
Identificatiemethode	Vaststelling zonder monstername
Destructieve handeling voor identificatie	Nee

Zorgvuldig beheren

- Vervang het roetluik door een asbestvrij luikje

- Eenvoudige handelingen: mag via doe-het-zelf of door werknemer(s) met opleidingsattest eenvoudige handelingen
Het luik kan worden verwijderd zonder het materiaal te beschadigen.

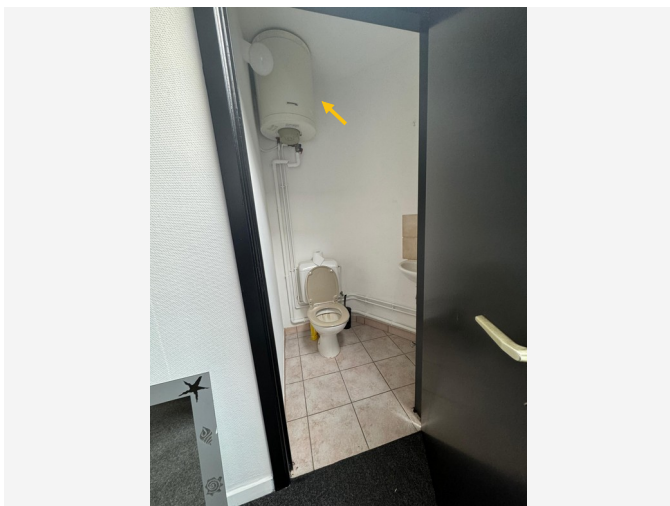
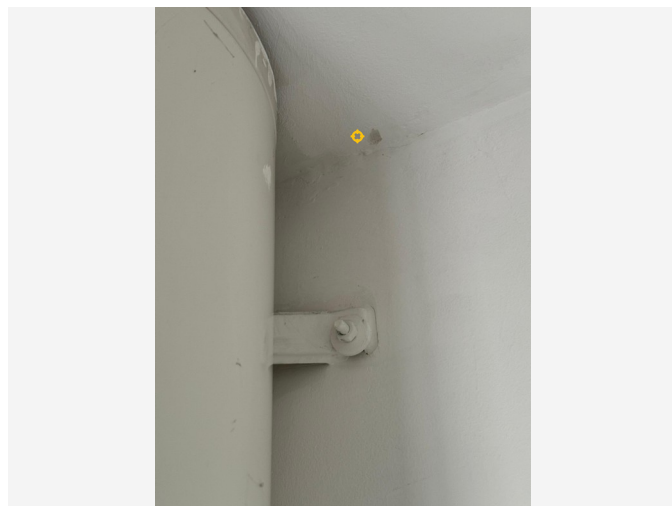
Geen asbest

#	Type	Referentie	Resultaat
3.1	Mengmonster	2	Geen asbest

Beschrijving	Pleisterwerk plafond
Omgeving	Binnen
Primaire drager	Plafond
Bindmiddel van materiaal	Gips - kalk

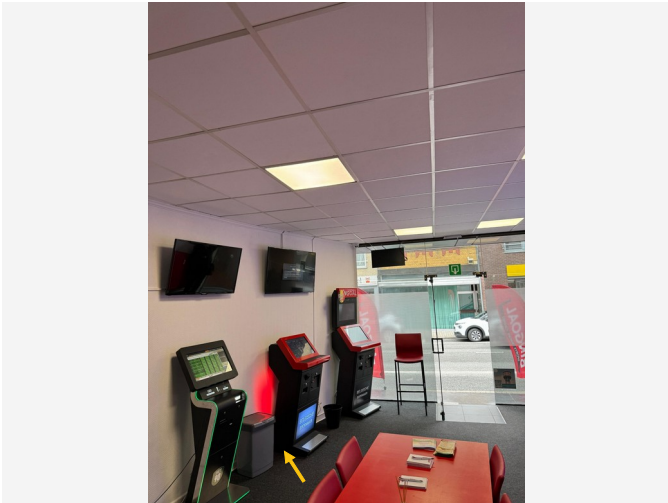
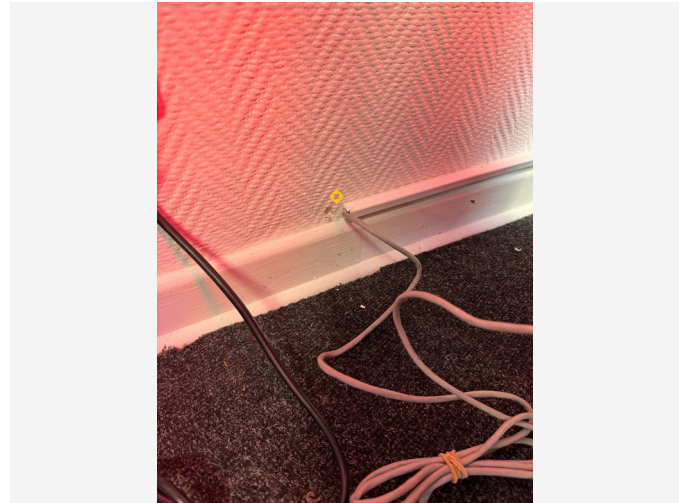
Fiche 4: Pleisterwerk muren

Geen asbest

#	Type	Referentie	Resultaat
4.1	Mengmonster	1	Geen asbest

Beschrijving	Pleisterwerk muren
Omgeving	Binnen
Primaire drager	Binnenwand
Bindmiddel van materiaal	Gips - kalk
