# Asbestinventarisatetest

Stationsstraat 58, 3400 Landen  
Gemeenschappelijke delen

Attestnummer : 20240325-000622.000

## Niet-asbestveilig

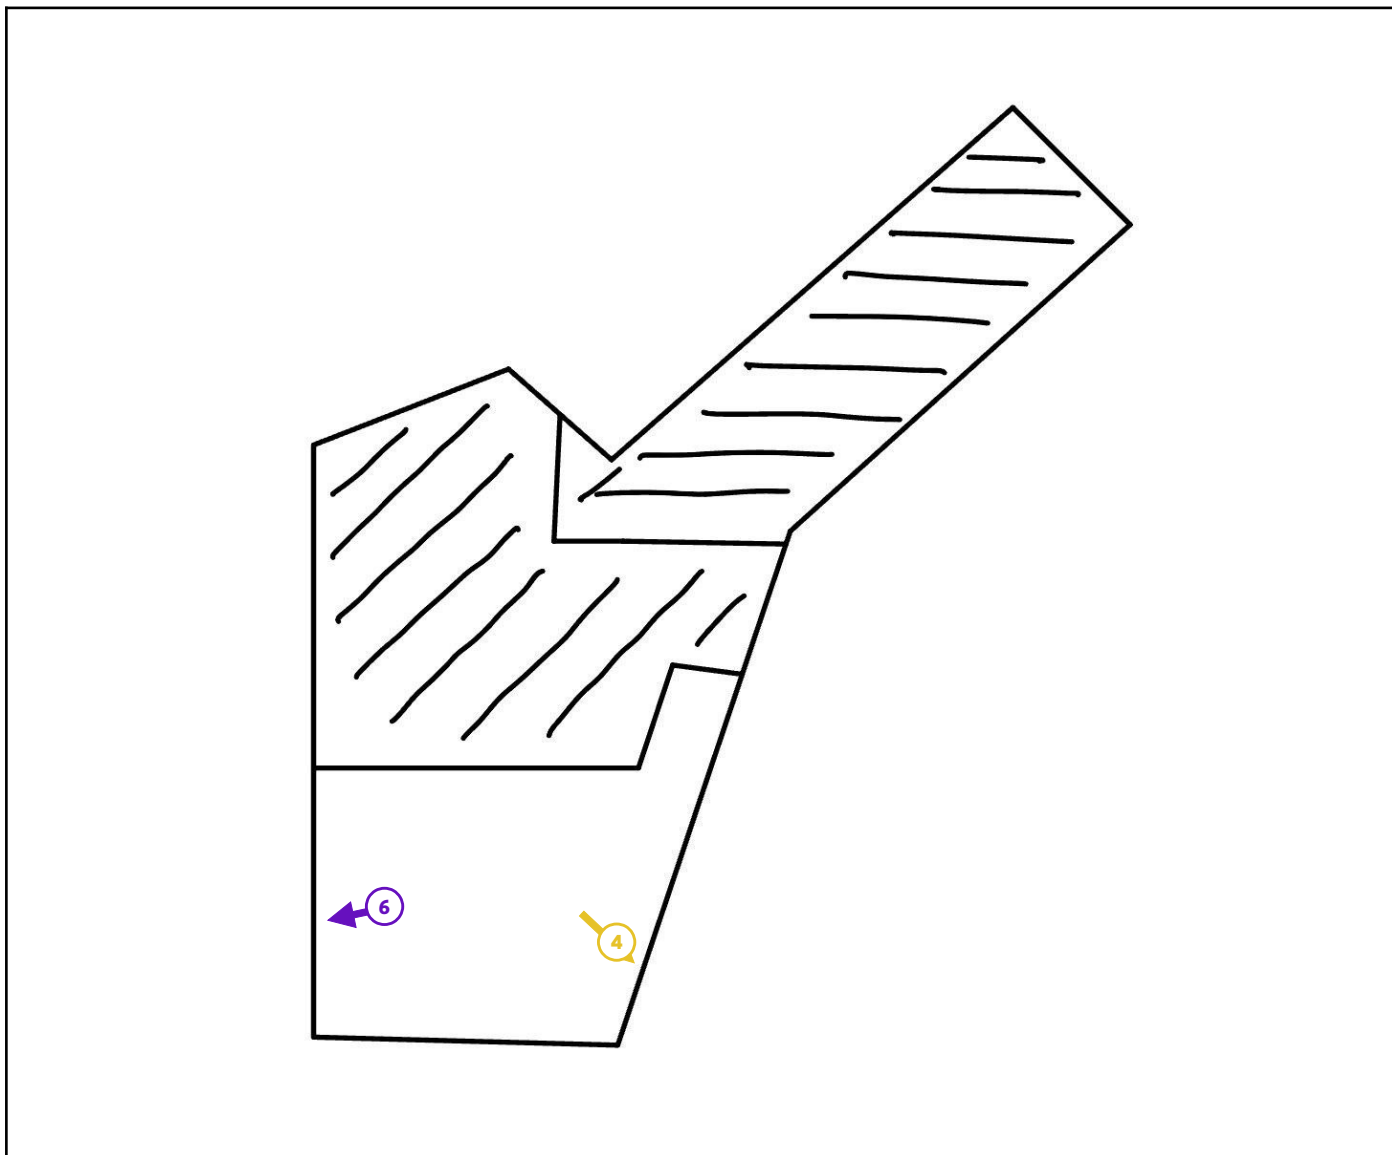
## Plan 1.1: Kelder

Beschrijving	Type	Actie
4. Elektriciteitsmeters met behuizing in bakeliet	Asbestmateriaal	Zorgvuldig beheren
6. Bouwjaar CV-installatie 1994	Advies	-

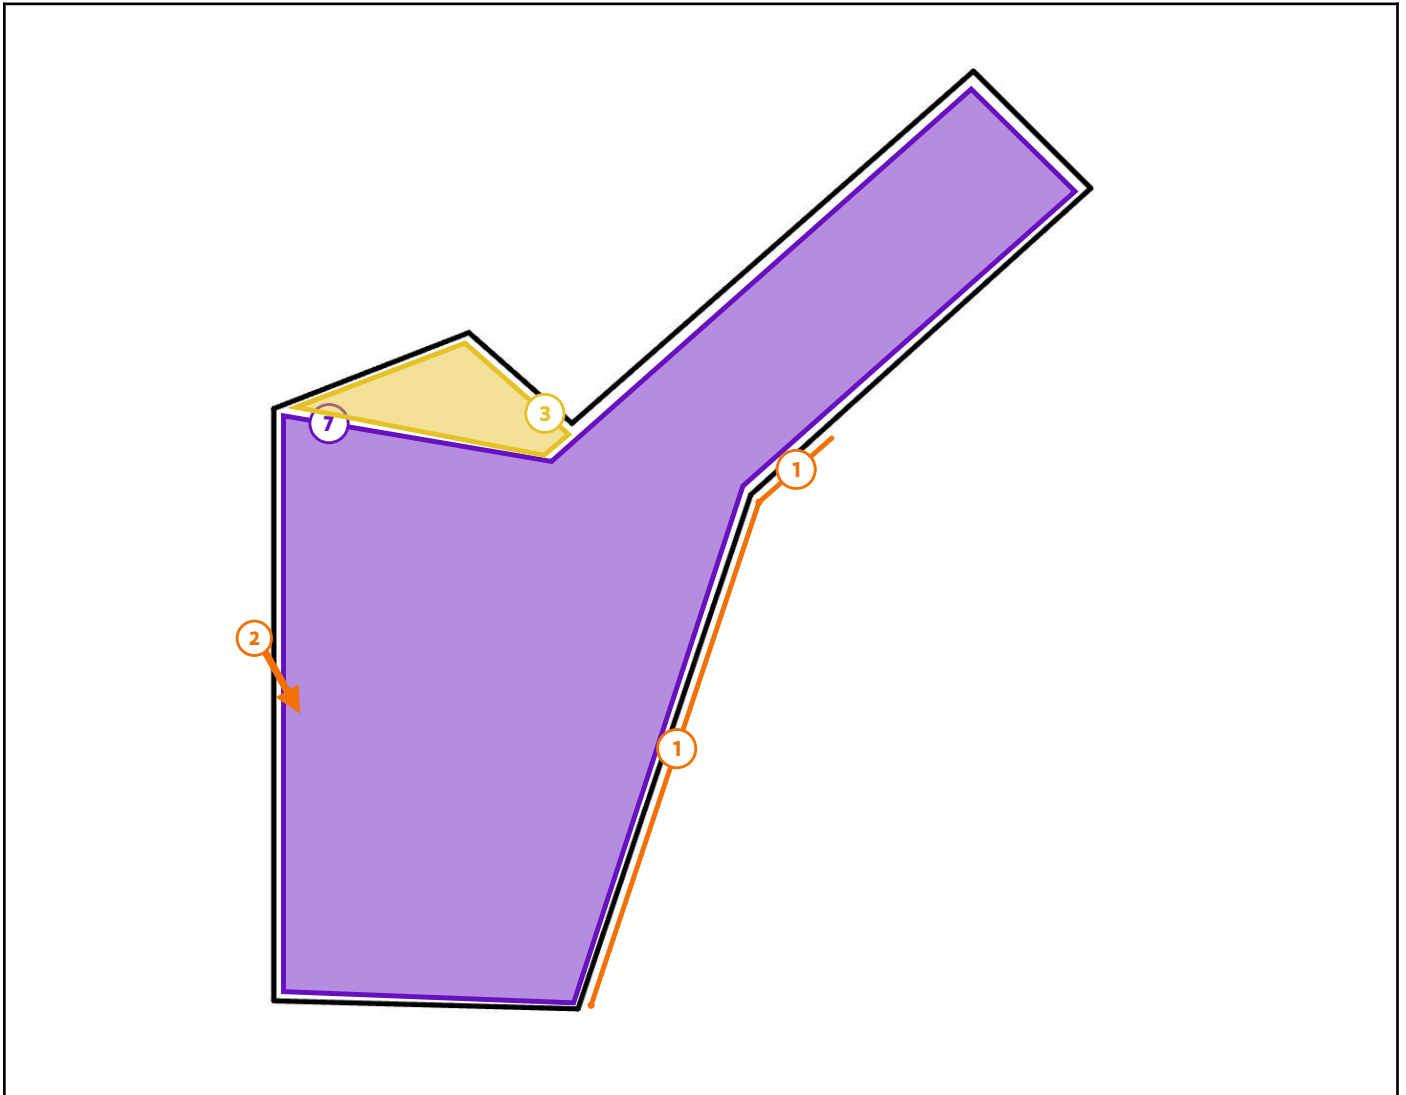
## Plan 1.6: Dak

Beschrijving	Type	Actie
1. Gevelbekleding met leien	Asbestmateriaal	Verwijderen
2. Schouwhoed	Asbestmateriaal	Verwijderen
3. Plat dak met roofing	Asbestmateriaal	Zorgvuldig beheren
7. Geen asbesthoudend onderdak vastgesteld	Advies	-

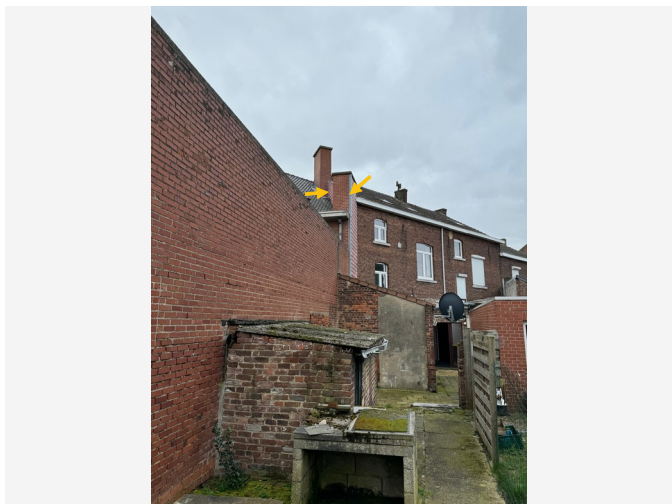
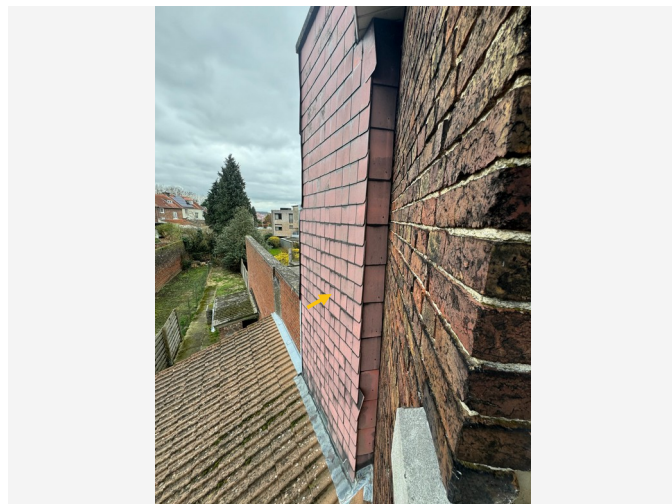
Eindbeoordeling materiaalrisico	Laag materiaalrisico en/of verlaagde kans op vezelvrijgave
---------------------------------	--

Gebondenheid	Categorie 1: hechtgebonden in oorsprong
Asbestsoort (vezeltype)	Crocidoliet aanwezig
Asbestconcentratie	Laag (< 50%)
Afschermingsgraad van het gehele materiaal	Geheel of deels vrij aan de buitenlucht
Toestand van het materiaal	Licht beschadigd, licht verweerd. Intact materiaal type Pical – asbestboard of categorie III 'gebondenheid'

Beschrijving	Gevelbekleding met leien
Omgeving	Buiten
Primaire drager	Wand buitenschil
Asbestmateriaal	Dak- en gevelbekleding - Lei, shingle
Bindmiddel van asbestmateriaal	Cement
Gebondenheid op basis van bindmiddel	Hecht

<b>Hoeveelheid (oppervlakte - aantal)</b>	<ul style="list-style-type: none"> <li>• 50,00 m<sup>2</sup> - 1 stuk</li> </ul>
<b>Totale oppervlakte</b>	50,00 m <sup>2</sup>
<b>Eenvoudig bereikbaar</b>	Ja
<b>Bevestigingswijze</b>	<ul style="list-style-type: none"> <li>• Genageld, geniet</li> </ul>
<b>Identificatiemethode</b>	Vaststelling zonder monstername
<b>Destructieve handeling voor identificatie</b>	Nee
<b>Opmerking</b>	<p>De leien zijn bevestigd aan de muuren/schouw op de de perceelsgrens.</p> <p>De oppervlakte is een bereedeneerde schatting, er worden geen rechten verleend aan deze oppervlakten. De dikte is een schatting die voorkomt uit de monsterplaatsen en is daarom niet altijd representatief</p>

Het asbestmateriaal valt onder de mijlpaal van 2034.

Verwijderen

- Vervang de leien door een asbestvrij materiaal

- Eenvoudige handelingen: mag via doe-het-zelf of door werknemer(s) met opleidingsattest eenvoudige handelingen  
De leien hebben nog voldoende bindingssterkte.

Omdat de leien op de perseelsgrens liggen is het niet duidelijk wie de eigenaar (nr58 of nr 56) is.

Het materiaal dient verwijderd te worden conform de bepalingen van de Codex over het welzijn op het werk, Boek VI, Titel 3 (het KB asbest van 16 03 2006).

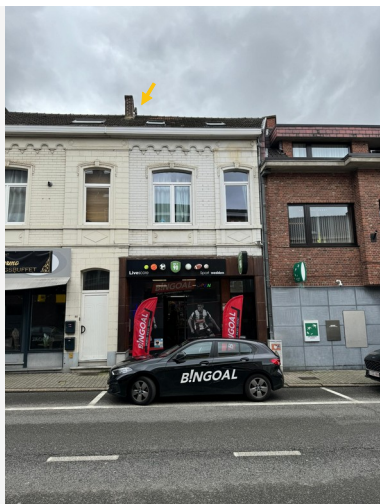
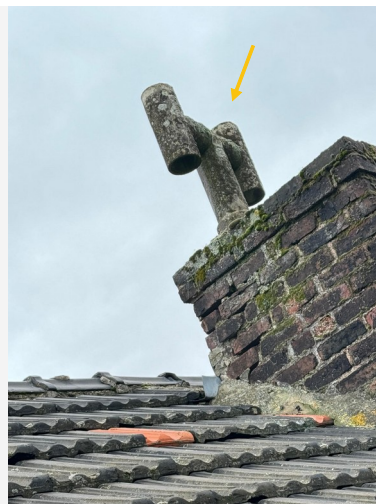
Eindbeoordeling materiaalrisico	Verhoogd materiaalrisico en/of verhoogde kans op vezelvrijgave
---------------------------------	--

Gebondenheid	Categorie 1: hechtgebonden in oorsprong
Asbestsoort (vezeltype)	Crocidoliet aanwezig
Asbestconcentratie	Laag (< 50%)
Afschermingsgraad van het gehele materiaal	Geheel of deels vrij aan de buitenlucht
Toestand van het materiaal	Matig beschadigd, matig verweerd

Beschrijving	Schouwhoed
Omgeving	Buiten
Primaire drager	Ruimteverwarming
Asbestmateriaal	Schouwhoed, ventilatiekap (anti-windval)
Bindmiddel van asbestmateriaal	Cement
Gebondenheid op basis van bindmiddel	Hecht
Hoeveelheid (gewicht - aantal)	• 30,00 kg - 1 stuk

Het asbestmateriaal valt onder de mijlpaal van 2034.

Verwijderen

- Vervang de schouwhoed door een asbestvrij materiaal

- Eenvoudige handelingen: mag via doe-het-zelf of door werknemer(s) met opleidingsattest eenvoudige handelingen  
Laat de werken uitvoeren door werknemers met een opleidingsattest eenvoudige handelingen.

Het materiaal dient verwijderd te worden conform de bepalingen van de Codex over het welzijn op het werk, Boek VI, Titel 3 (het KB asbest van 16 03 2006).

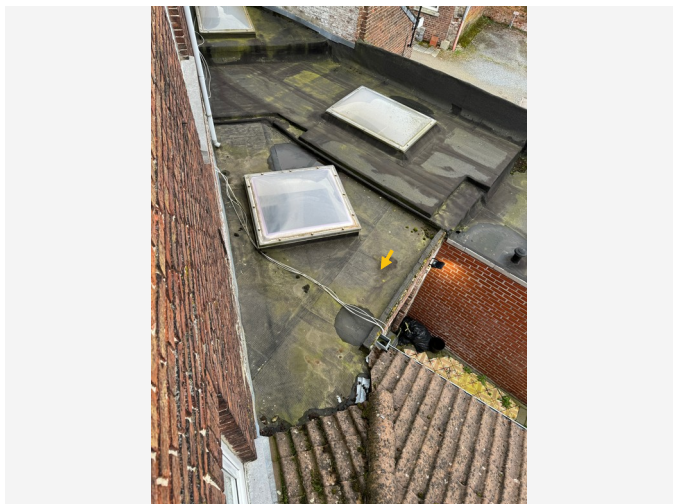
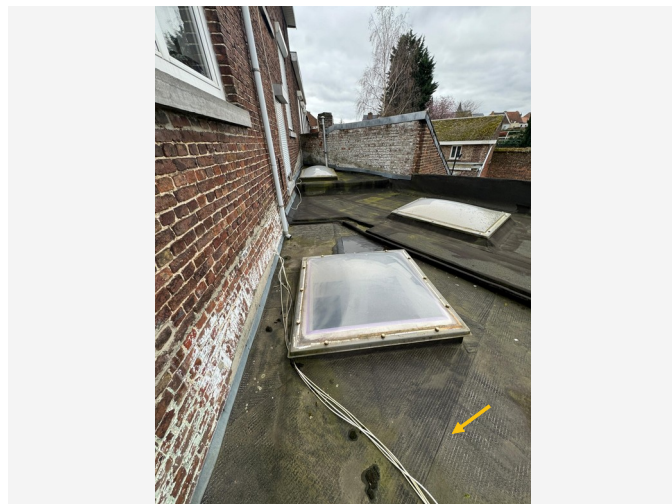
Eindbeoordeling materiaalrisico	Laag materiaalrisico en/of verlaagde kans op vezelvrijgave
---------------------------------	--

Gebondenheid	Categorie 1: hechtgebonden in oorsprong
Asbestsoort (vezeltype)	Alleen chrysotiel
Asbestconcentratie	Laag (< 50%)
Afschermingsgraad van het gehele materiaal	Geheel of deels (ook) vrij aan de binnenlucht
Toestand van het materiaal	Licht beschadigd, licht verweerd. Intact materiaal type Pical – asbestboard of categorie III 'gebondenheid'

Beschrijving	Plat dak met roofing
Omgeving	Buiten
Primaire drager	Plat dak
Asbestmateriaal	Dak- en gevelbekleding - Roofing
Bindmiddel van asbestmateriaal	Bitumen (roofing, teer, asfalt)
Gebondenheid op basis van bindmiddel	Hecht
Hoeveelheid (oppervlakte - aantal)	• 10,00 m <sup>2</sup> - 1 stuk
Totale oppervlakte	10,00 m <sup>2</sup>

Het asbestmateriaal valt onder de mijlpaal van 2040.

Zorgvuldig beheren

- Zorg voor een veilig beheer. Vermijd het beschadigen van het asbestmateriaal. Controleer de toestand jaarlijks op wijzigingen.

- Eenvoudige handelingen: mag via doe-het-zelf of door werknemer(s) met opleidingsattest eenvoudige handelingen  
Laat een staal analyseren bij renovatiewerken, om uitsluitsel te geven.

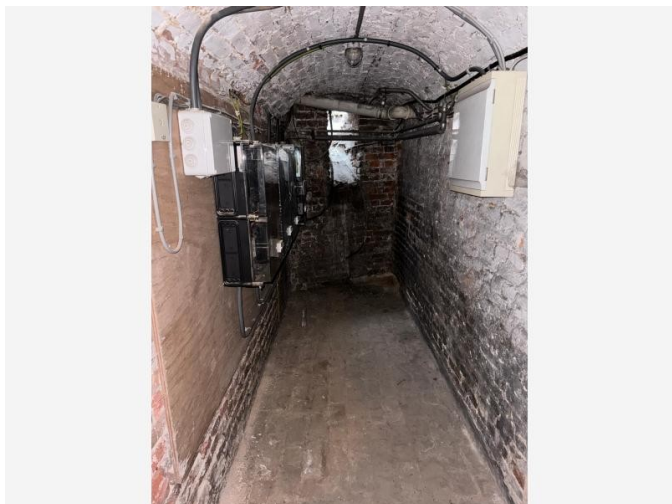
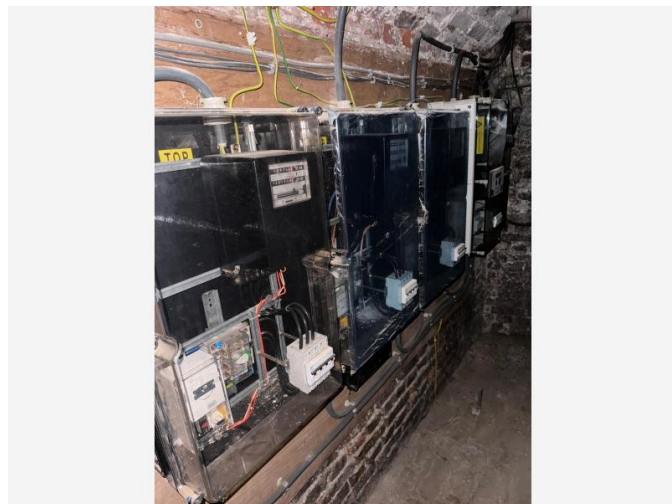
Eindbeoordeling materiaalrisico	Laag materiaalrisico en/of verlaagde kans op vezelvrijgave
---------------------------------	--

Gebondenheid	Categorie 1: hechtgebonden in oorsprong
Asbestsoort (vezeltype)	Crocidoliet aanwezig
Asbestconcentratie	Laag (< 50%)
Afschermingsgraad van het gehele materiaal	Geheel of deels (ook) vrij aan de binnenlucht
Toestand van het materiaal	Onbeschadigd, niet verweerd

Beschrijving	Elektriciteitsmeters met behuizing in bakeliet
Omgeving	Binnen
Primaire drager	Communicatie en elektrische infrastructuur en uitrusting
Asbestmateriaal	Plaat, paneel, tablet - Type Bakeliet
Bindmiddel van asbestmateriaal	Kunststof of -hars
Gebondenheid op basis van bindmiddel	Hecht
Hoeveelheid (oppervlakte - dikte - aantal)	• 1,00 m <sup>2</sup> - 0,30 cm - 1 stuk

Het asbestmateriaal valt onder de mijlpaal van 2040.

Zorgvuldig beheren

- Zorg voor een veilig beheer. Vermijd het beschadigen van het asbestmateriaal. Controleer de toestand jaarlijks op wijzigingen.

- Eenvoudige handelingen: mag via doe-het-zelf of door werknemer(s) met opleidingsattest eenvoudige handelingen  
De toepassing kan worden verwijderd zonder het materiaal te beschadigen.

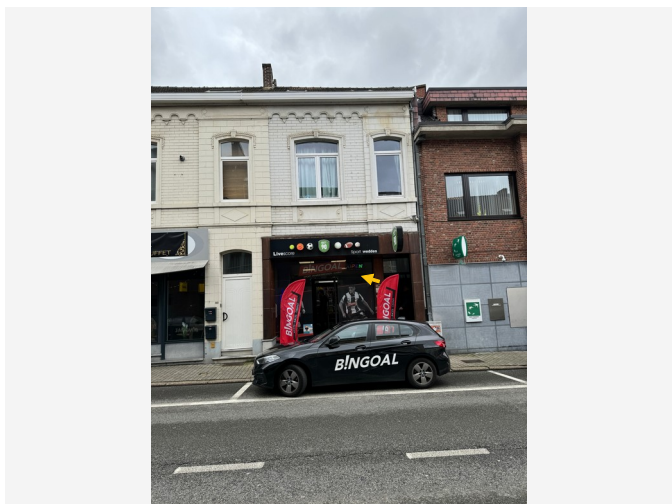
Op deze locatie werd er geen asbest aangetroffen.

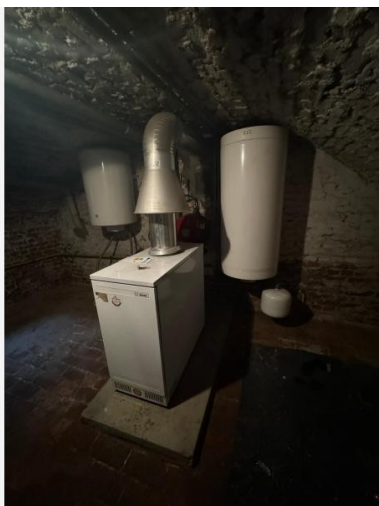
De CV-ketel is van 1994.

Mogelijk bevat de ketel asbesthoudende onderdelen (pakkingen, koord, ...)

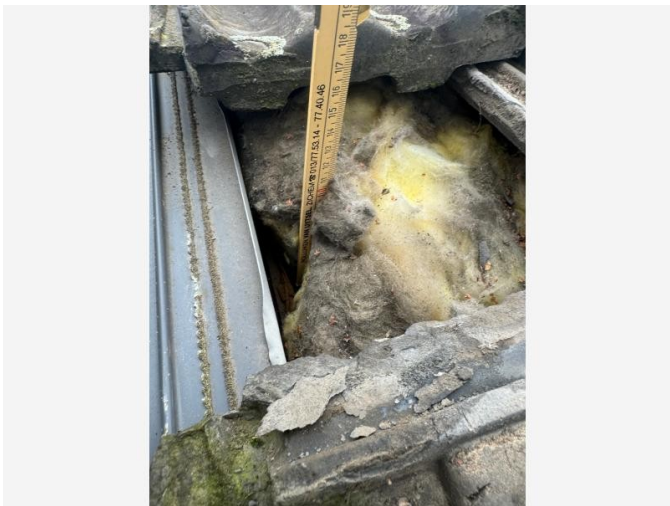
In het gebouw is er geen asbesthoudend onderdak.  
Controle via velux achtergevel.

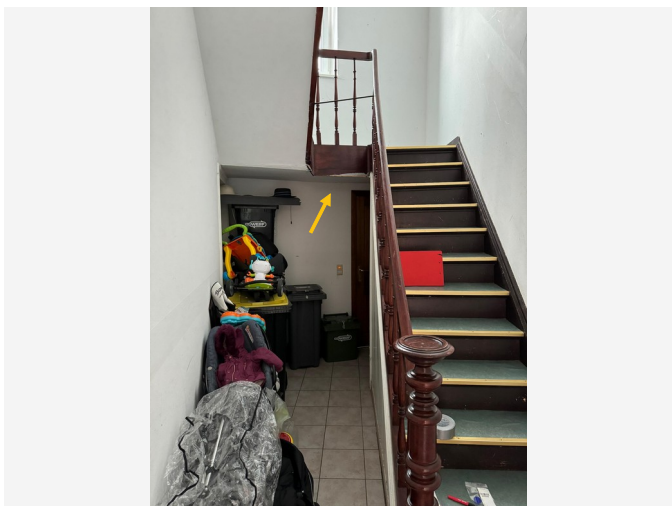
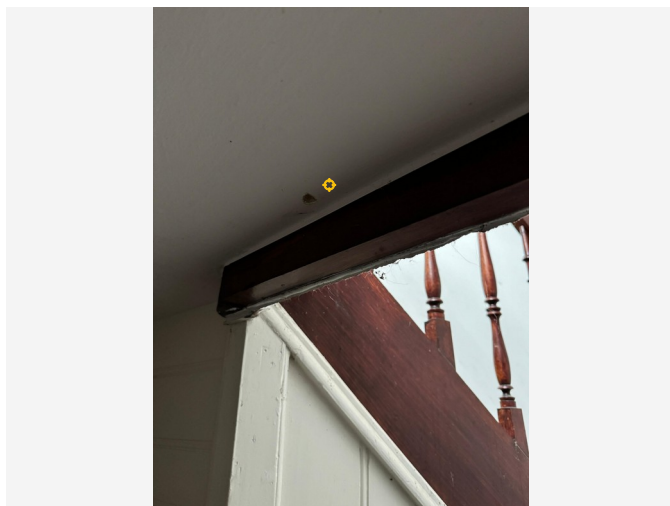
Geen asbest

#	Type	Referentie	Resultaat
8.1	Mengmonster	5	Geen asbest

Beschrijving	Pleisterwerk plafond inkomhal
Omgeving	Binnen
Primaire drager	Plafond
Bindmiddel van materiaal	Gips - kalk

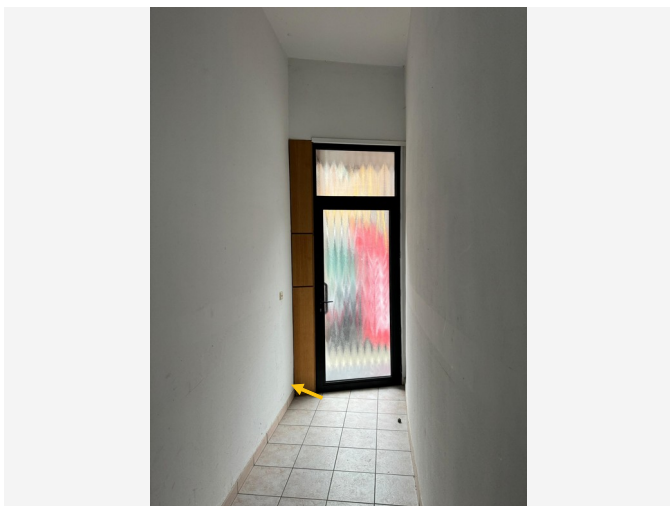
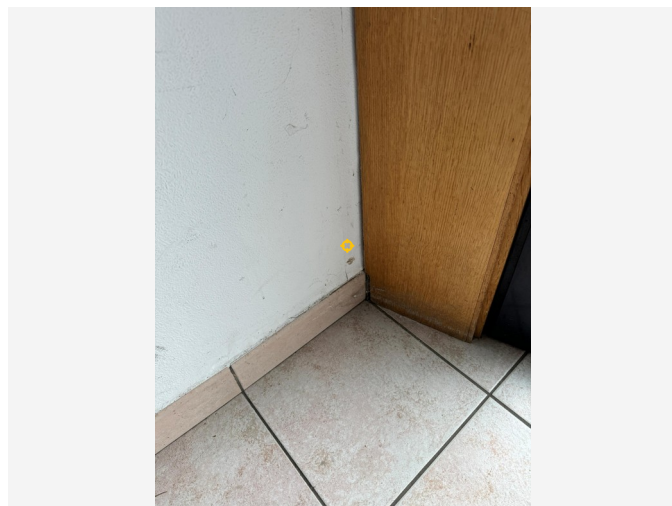
Geen asbest

#	Type	Referentie	Resultaat
9.1	Mengmonster	4	Geen asbest

Beschrijving	Pleisterwerk muren inkomhal
Omgeving	Binnen
Primaire drager	Binnenwand
Bindmiddel van materiaal	Gips - kalk

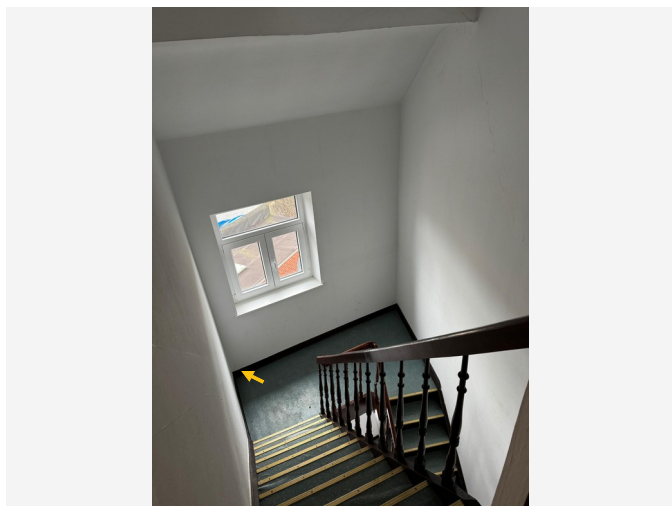
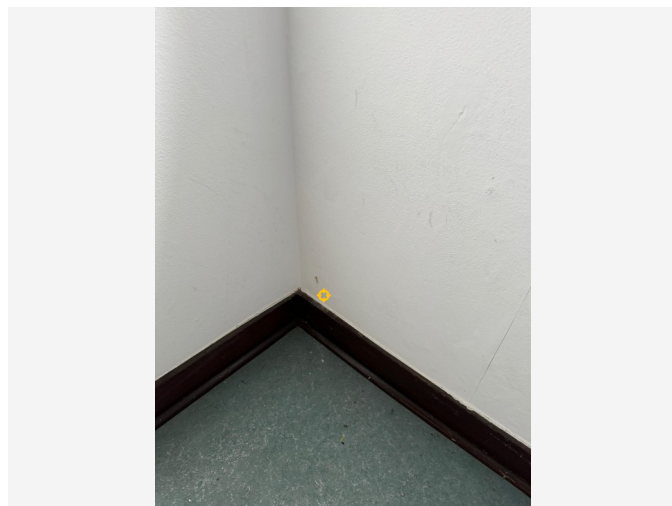
## Fiche 10: Pleisterwerk traphal

Geen asbest

#	Type	Referentie	Resultaat
10.1	Mengmonster	6	Geen asbest

Beschrijving	Pleisterwerk traphal
Omgeving	Binnen
Primaire drager	Traphal
