# Asbestinventarisatetest

Begijnhof 12/6, 3800 Sint-Truiden

Attestnummer : **20241030-000373.000**

Uitgegeven op : **30.10.2024**

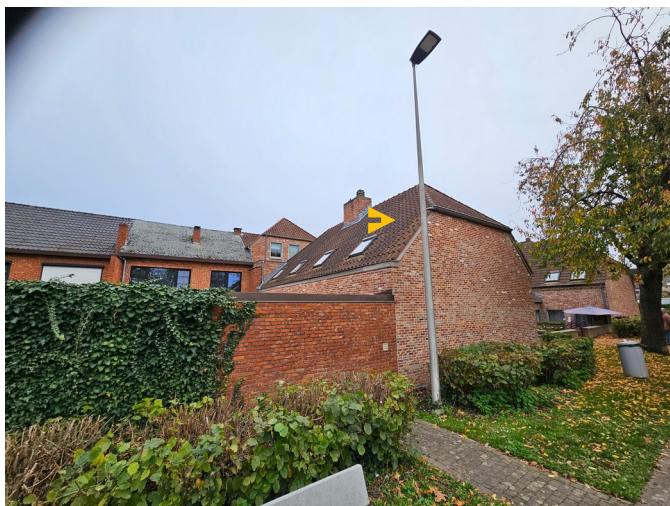
Vrije foto

Er werd niet gecontroleerd op een onderdak omdat het dak toebehoort tot de gemene delen.

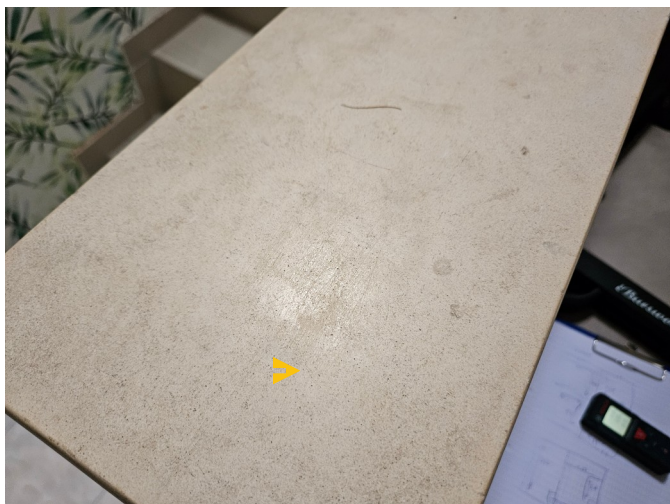
Vrije foto

De vensterbanken bestaan uit natuursteen en zijn dus niet-asbestverdacht.

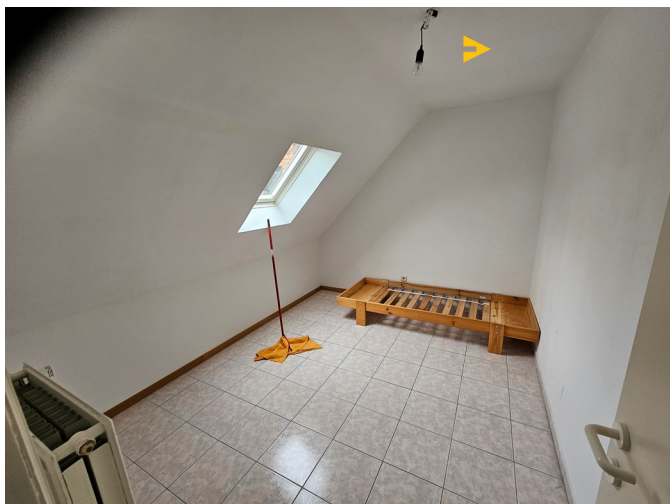
Vrije foto

Op verdieping bestaan de plafonds uit gipskartonplaat. Deze zijn niet-asbestverdacht. Men kan niet visueel vast stellen wat zich hieronder bevindt.

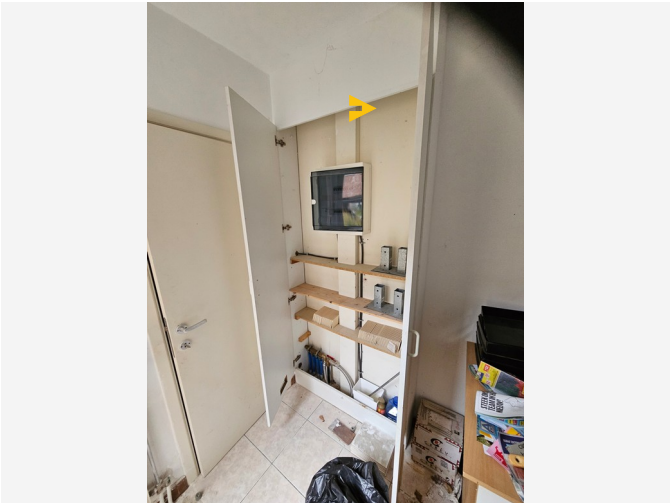
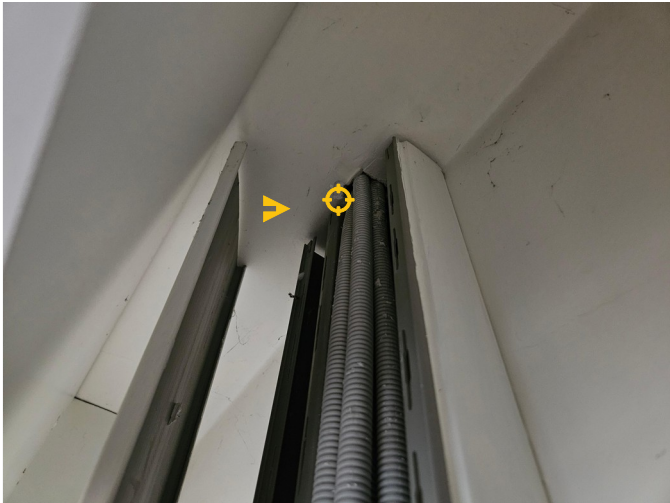
Geen asbest

| # | Type | Referentie | Resultaat |
|---|---|---|---|
| 4.1 | Mengmonster | MM02 | Geen asbest |

| Beschrijving | Pleisterwerk plafond |

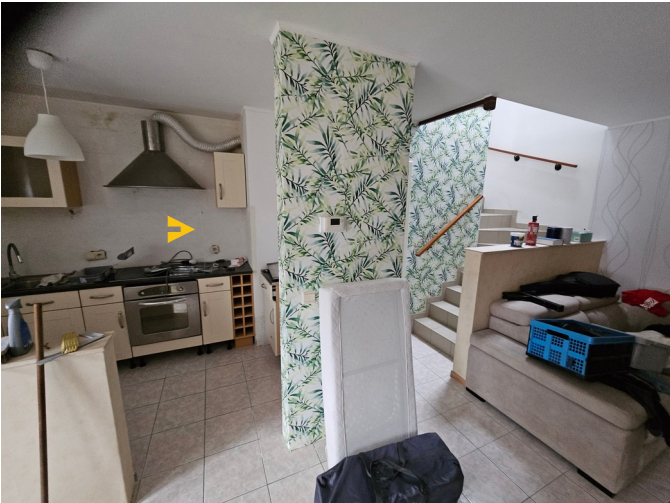
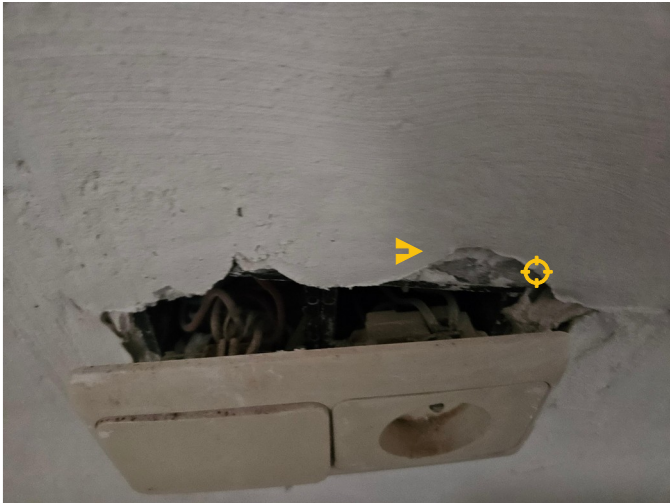
Geen asbest

| # | Type | Referentie | Resultaat |
|---|---|---|---|
| 5.1 | Mengmonster | MM01 | Geen asbest |

| Beschrijving | Pleisterwerk muren |
