# Asbestinventarisatetest

Stevoortweg 144, 3540 Herk-de-Stad

Attestnummer : 20250327-000476.000

**Niet-asbestveilig**

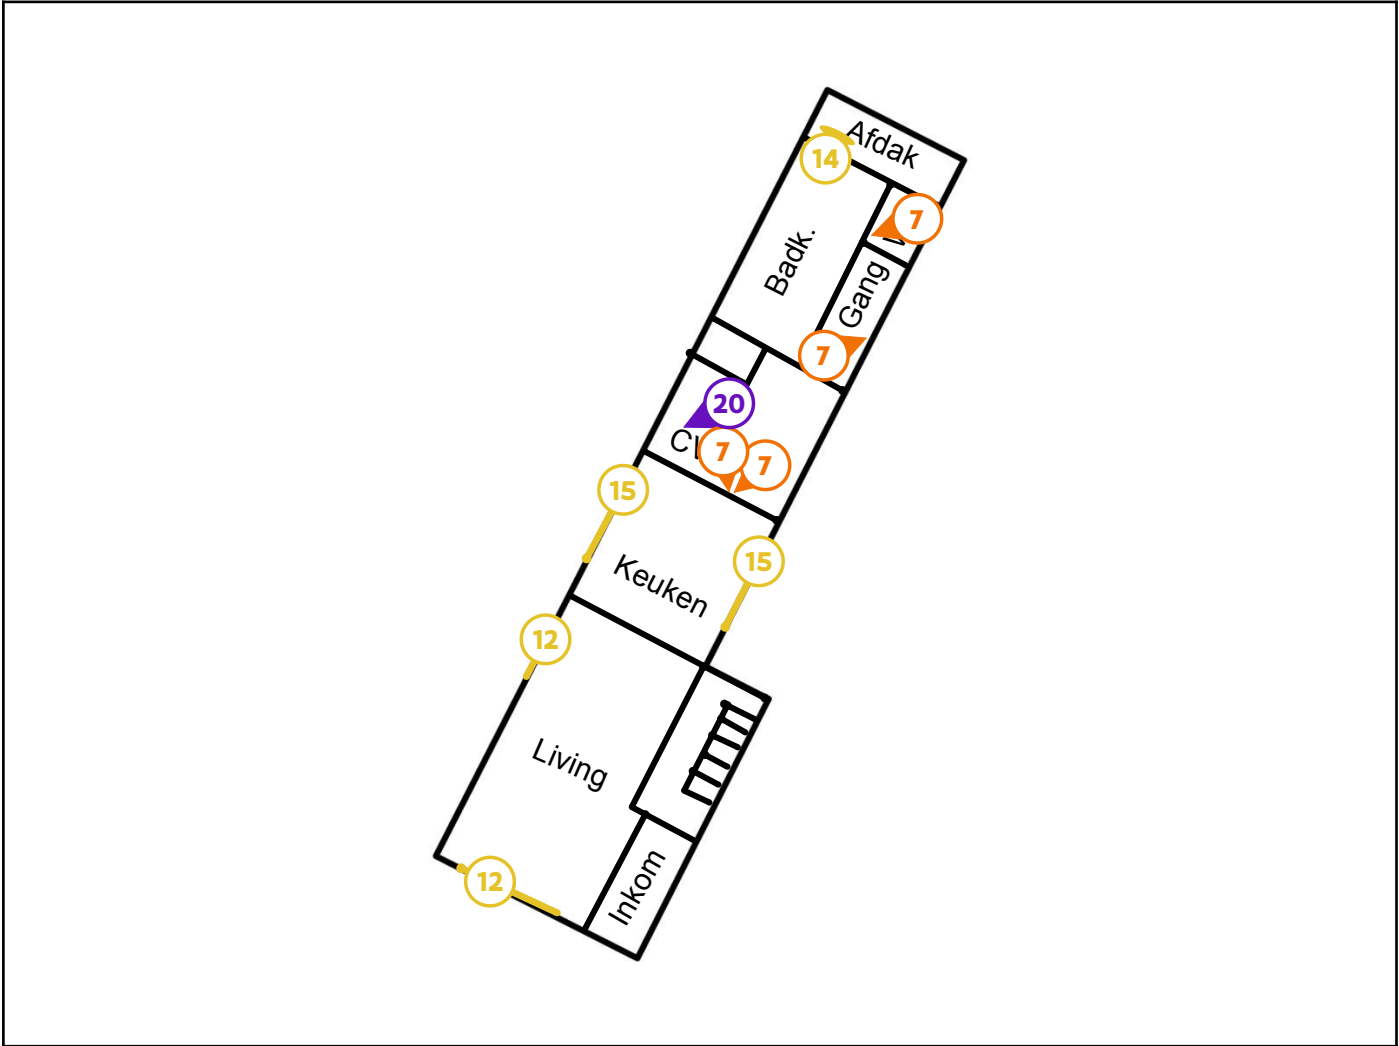
# Plan 1.1: Gelijkvloers

| Beschrijving | Type | Actie |
|---|---|---|
| 7. Bakelieten schakelaars | Asbestmateriaal | Verwijderen |
| 12. Mastiek (alu ramen) | Asbestmateriaal | Zorgvuldig beheren |
| 14. Buis | Asbestmateriaal | Zorgvuldig beheren |
| 15. Mastiek (houten ramen) | Asbestmateriaal | Zorgvuldig beheren |

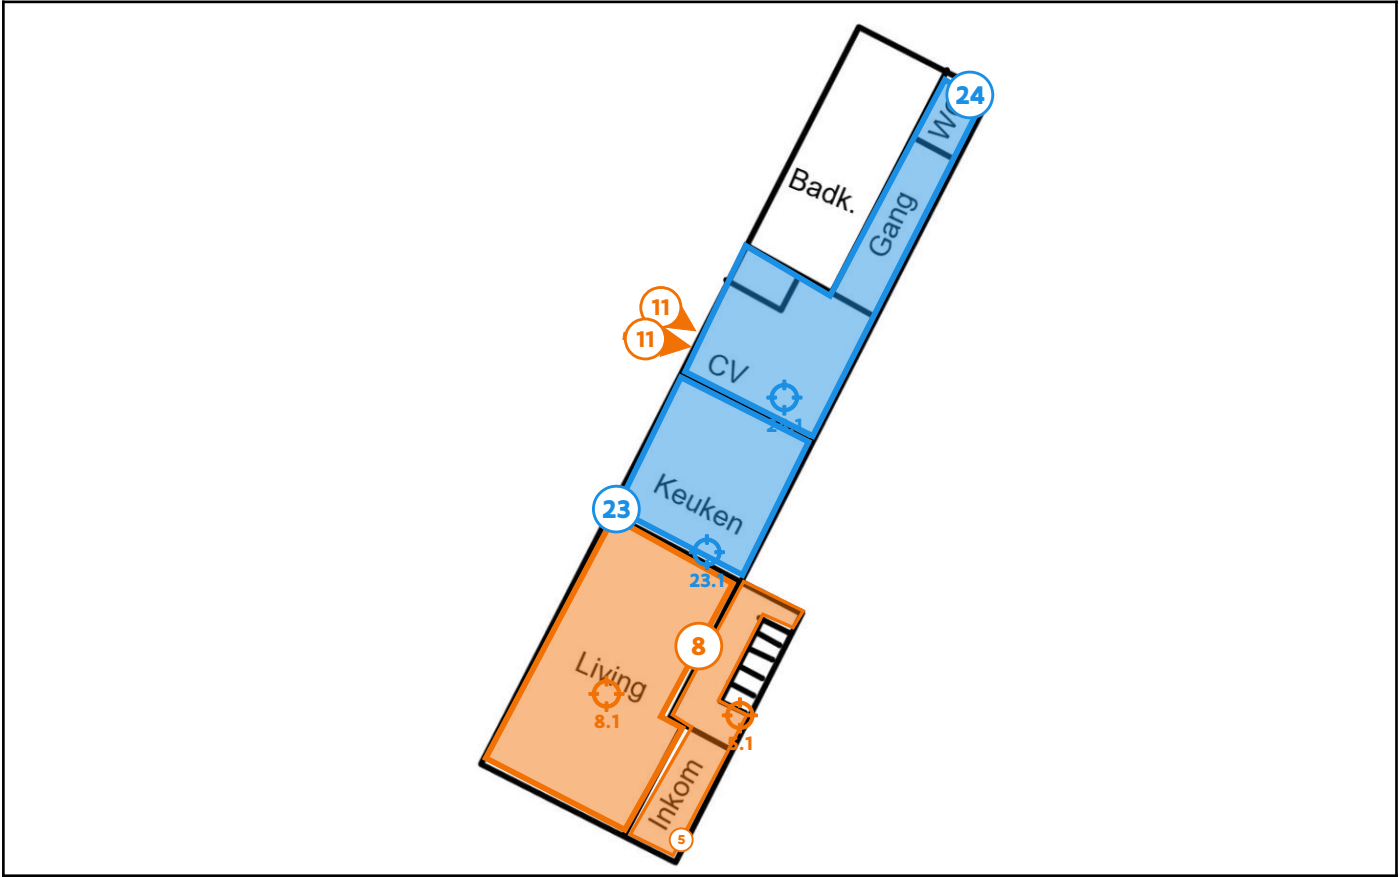
# Plan 1.4: Gelijkvloers

| Beschrijving | Type | Actie |
|---|---|---|
| 5. Vinylvloer (traphal+inkomhal) | Asbestmateriaal | Verwijderen |
| 8. Vinylvloer (living) | Asbestmateriaal | Verwijderen |
| 11. Schouwschuif + schuifhouder | Asbestmateriaal | Verwijderen |

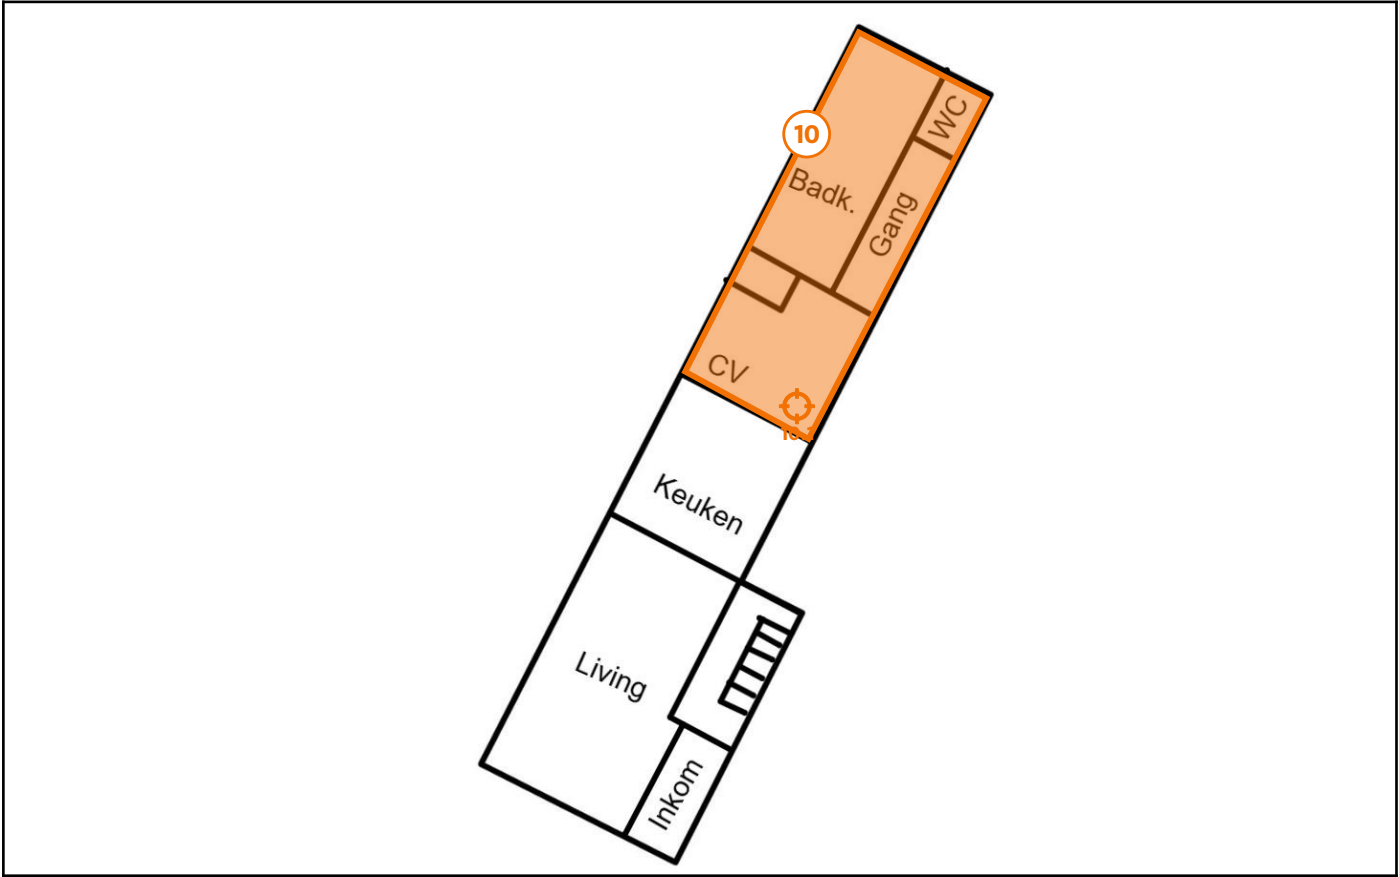
# Plan 1.5: Gelijkvloers

| Beschrijving | Type | Actie |
|---|---|---|
| 10. Vinylvloer (deels verborgen) | Asbestmateriaal | <a href="#">Verwijderen</a> |

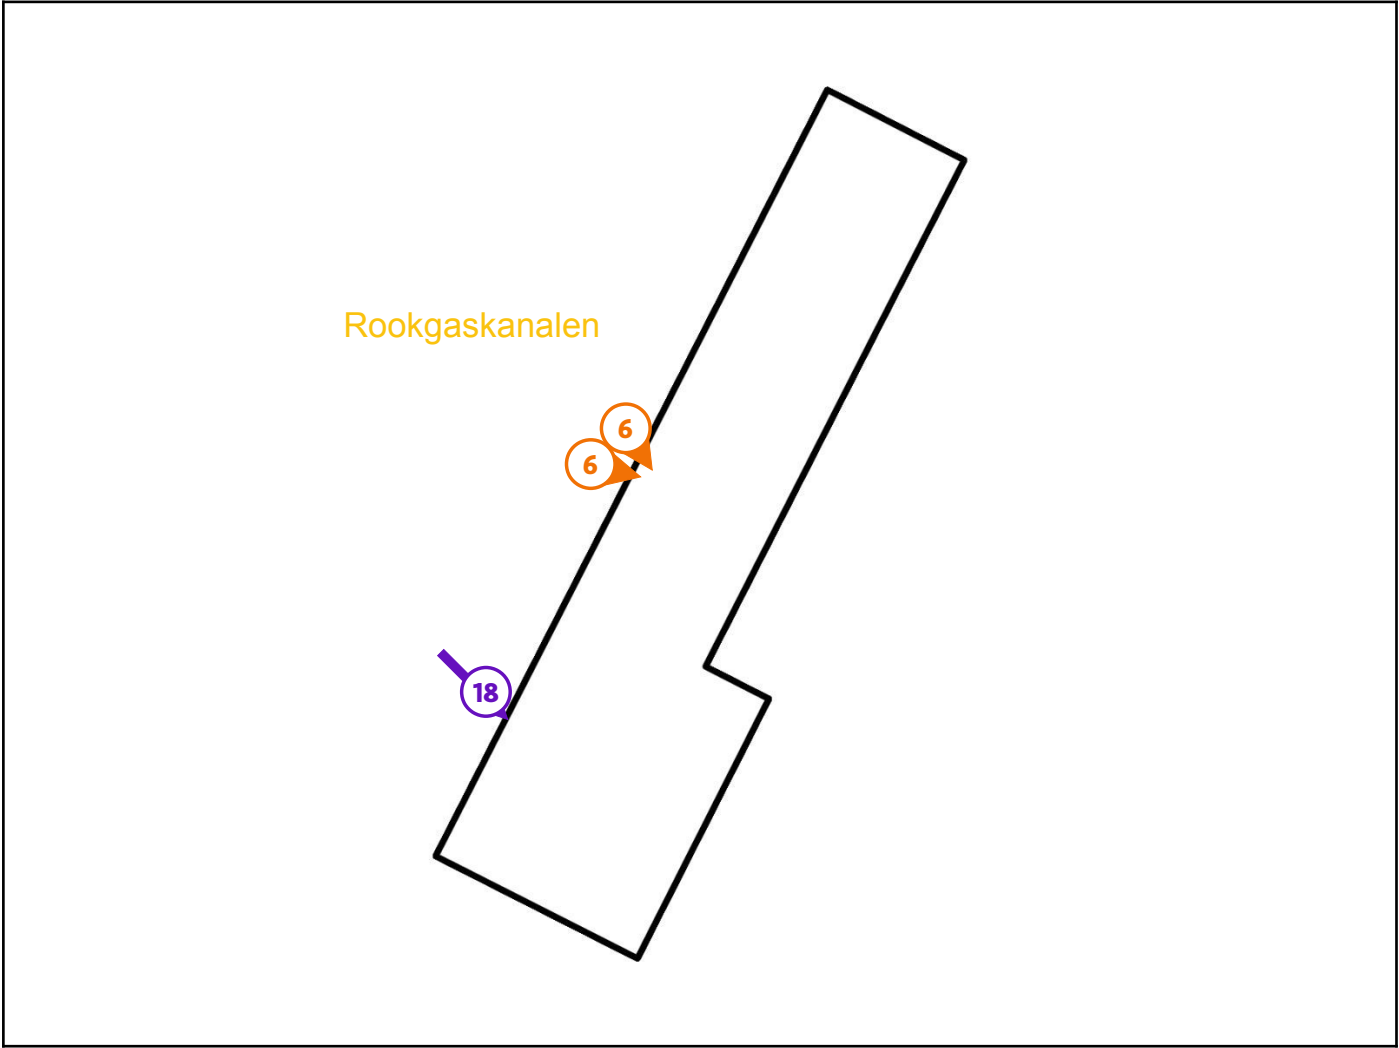
# Plan 1.13: Dakplan

| Beschrijving | Type | Actie |
|---|---|---|
| 6. Rookgaskanalen | Asbestmateriaal | Verwijderen |
| 18. Schoorsteen | Beperking | - |

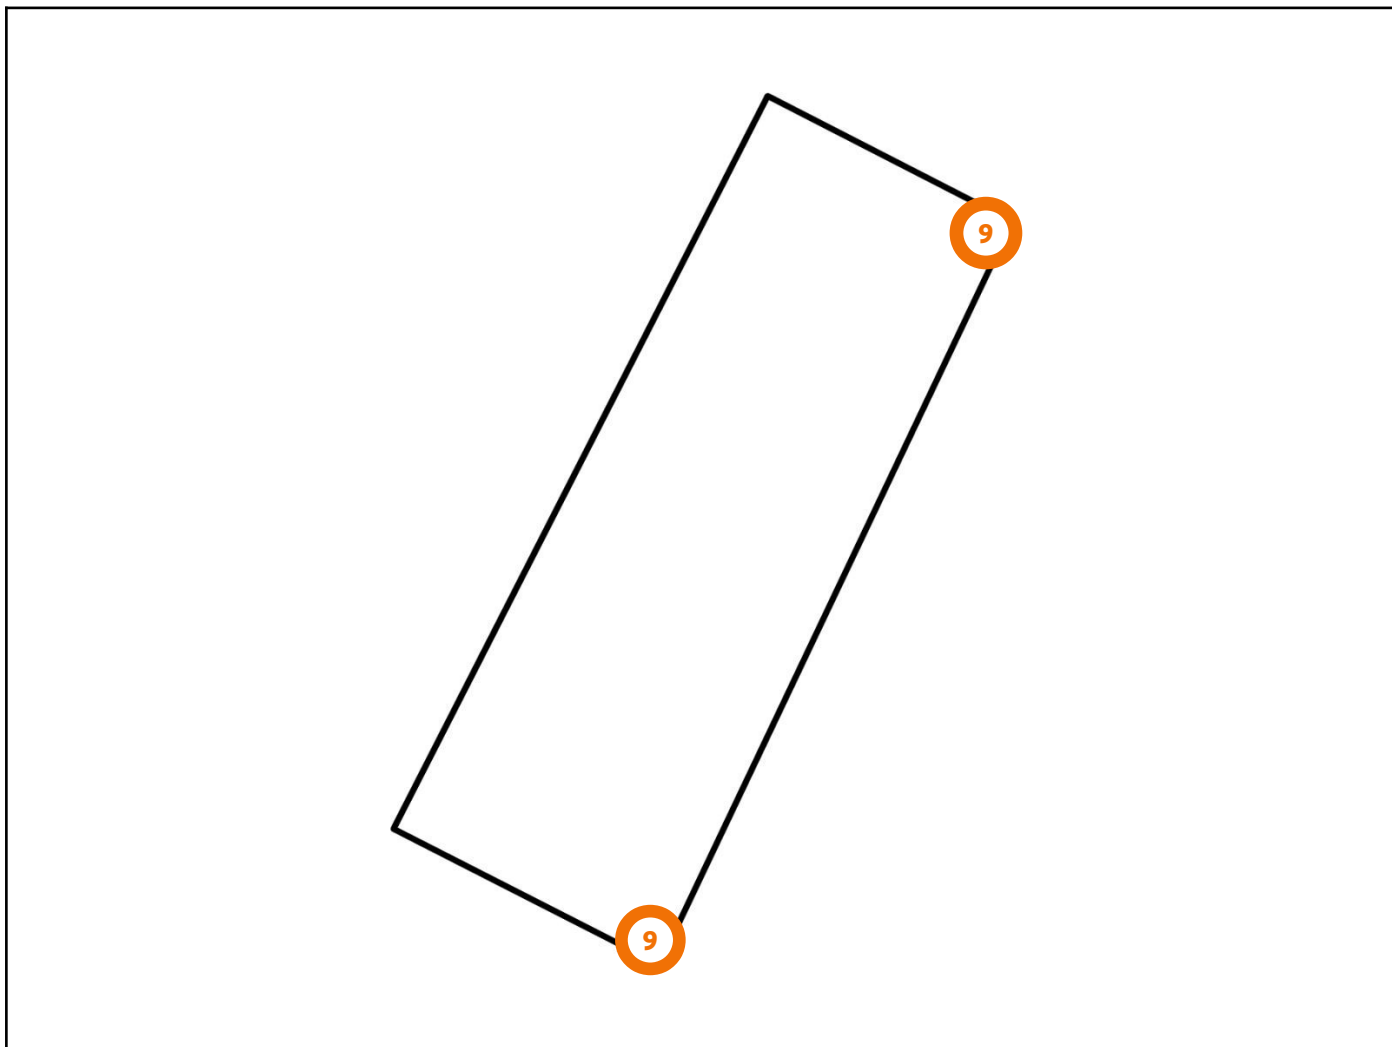
## Plan 2.1: Afdak plan

| Beschrijving | Type | Actie |
|---|---|---|
| 9. Steunpalen | Asbestmateriaal | <a href="#">Verwijderen</a> |

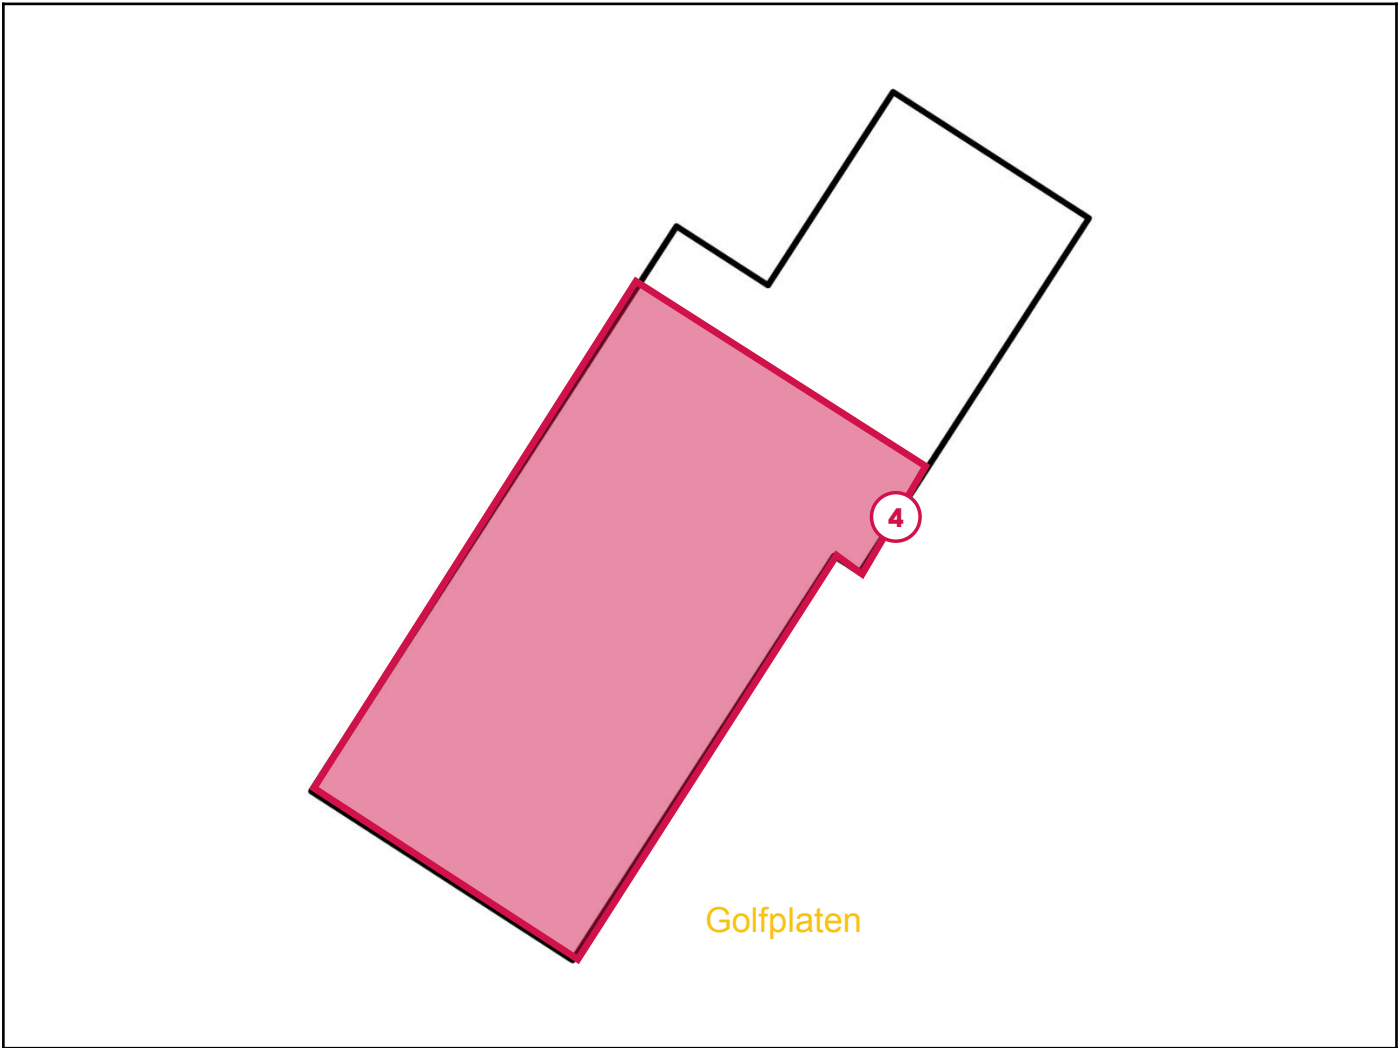
# Plan 4.1: Constructie

| Beschrijving | Type | Actie |
|---|---|---|
| 4. Golfplaten | Asbestmateriaal | Dringend verwijderen |

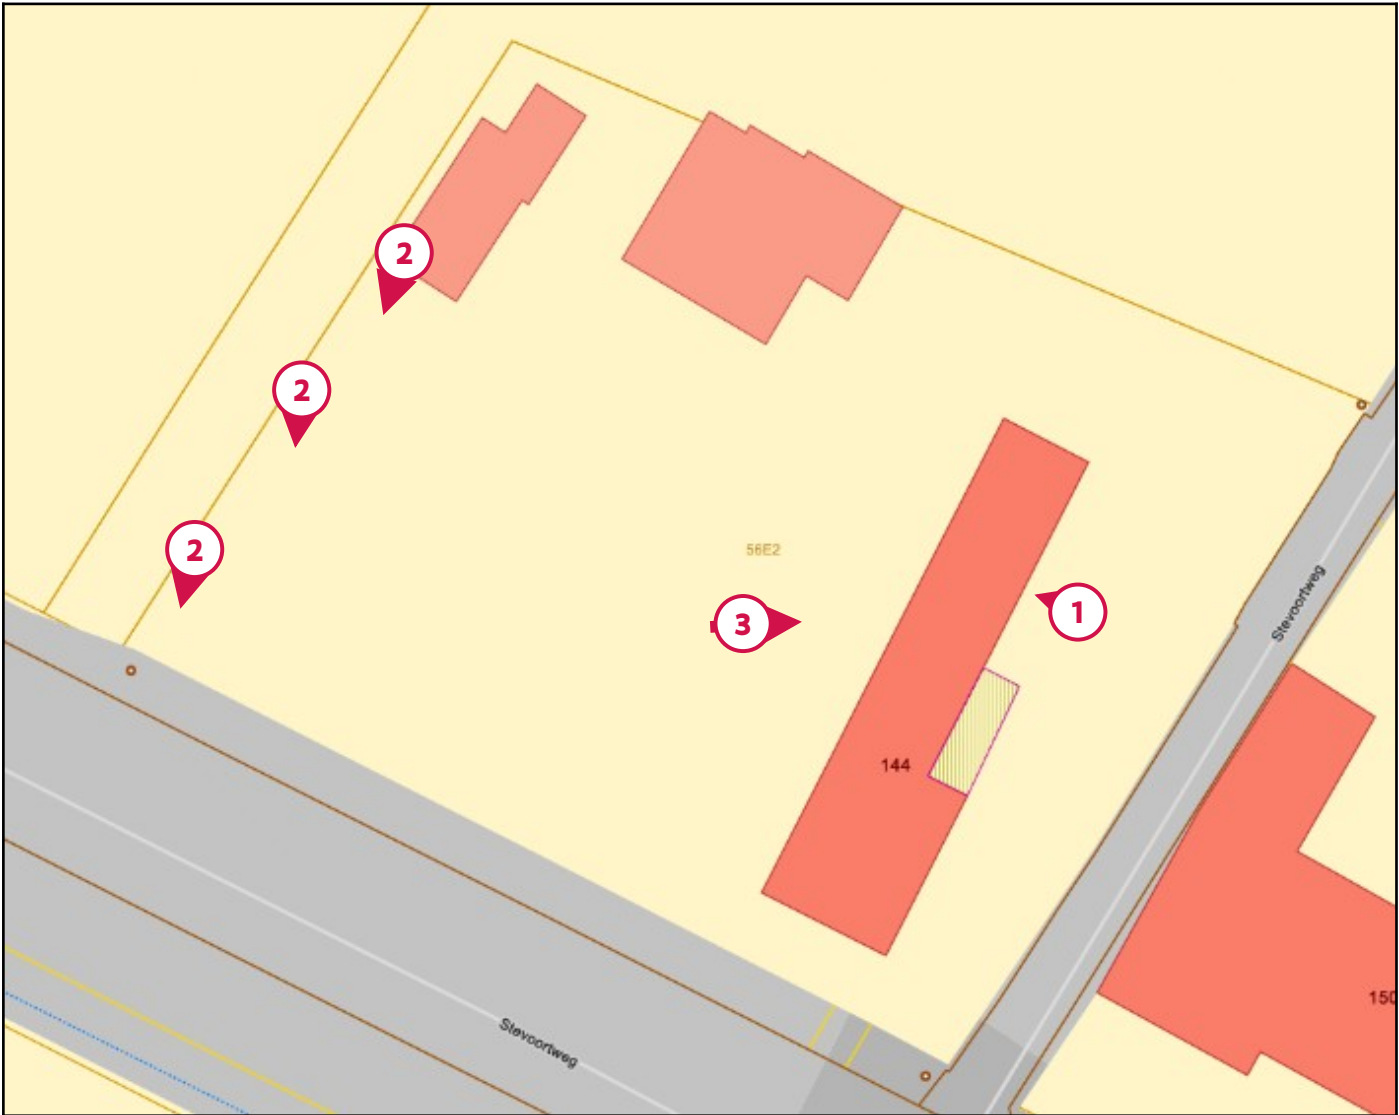
# Plan 5.1: Vaststellingen buiten de constructies

| Beschrijving | Type | Actie |
|---|---|---|
| 1. Losliggende cementplaat | Asbestmateriaal | Dringend verwijderen |
| 2. Losliggende golfplaten | Asbestmateriaal | Dringend verwijderen |
| 3. Schouwhoed | Asbestmateriaal | Dringend verwijderen |

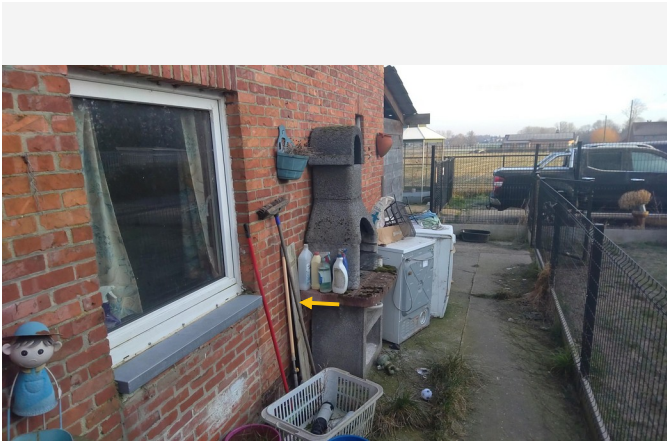
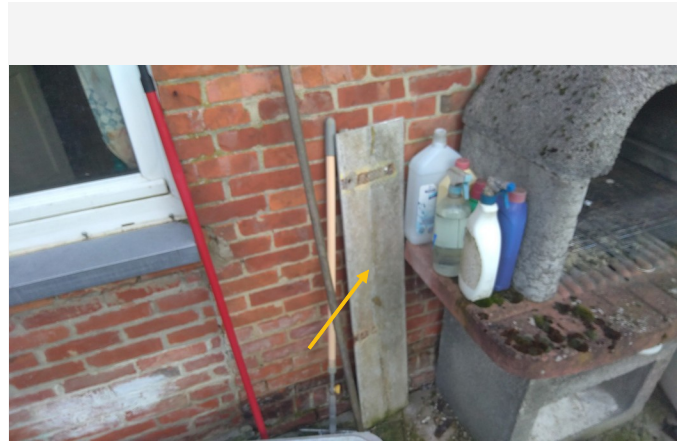
# Fiche 1: Losliggende cementplaat

Het asbestmateriaal valt onder de mijlpaal van 2040.

**Dringend verwijderen**

| Beschrijving | Losliggende cementplaat |
| Type afvalstof | Betreft stock-voorraad of gedemonteerde asbestmaterialen |
| Bindmiddel van asbestmateriaal | Cement |
| Gebondenheid op basis van bindmiddel | Hecht |
| Hoeveelheid (gewicht - aantal) | <ul style="list-style-type: none"><li>• 2,00 kg - 1 stuk</li></ul> |

- Verwijder het asbestafval.

- Eenvoudige handelingen: mag via doe-het-zelf of door werknemer(s) met opleidingsattest eenvoudige handelingen  
In één geheel verwijderen, dubbel verpakken en afvoeren naar het containerpark.

Draag persoonlijke beschermingsmiddelen (FFP3 masker en spuitoverall categorie 3, type 5,6).

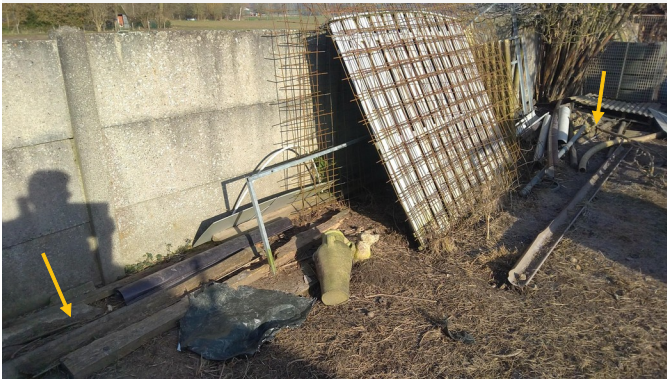
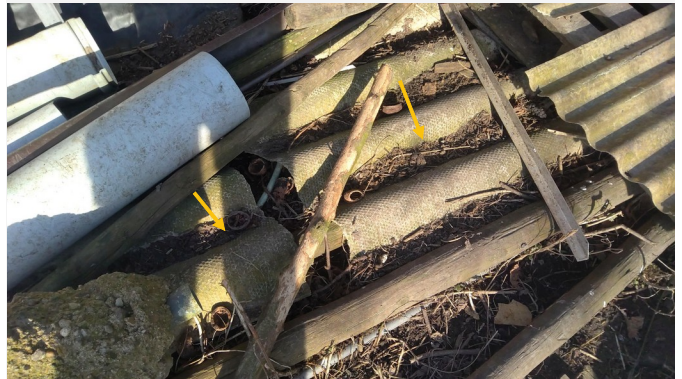
## Fiche 2: Losliggende golfplaten

Het asbestmateriaal valt onder de mijlpaal van 2040.

**Dringend verwijderen**

| Beschrijving | Losliggende golfplaten |
| Type afvalstof | Betreft resten (contaminatie) van verwerking of beschadiging |
| Type resten (contaminatie) | <ul style="list-style-type: none"><li>Stukken, fragmenten (los, opliggend)</li></ul> |
| Hoeveelheid (gewicht - aantal) | <ul style="list-style-type: none"><li>60,00 kg - 1 stuk</li></ul> |

- Verwijder het asbestafval.

- Eenvoudige handelingen: mag via doe-het-zelf of door werknemer(s) met opleidingsattest eenvoudige handelingen  
In één geheel verwijderen, dubbel verpakken en afvoeren naar het containerpark.

Draag persoonlijke beschermingsmiddelen (FFP3 masker en spuitoverall categorie 3, type 5,6).

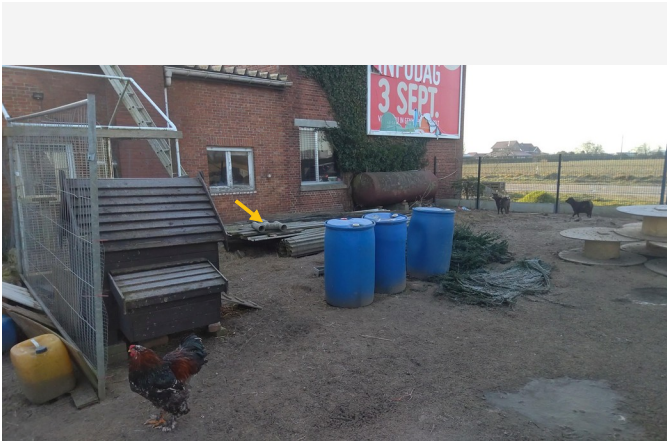
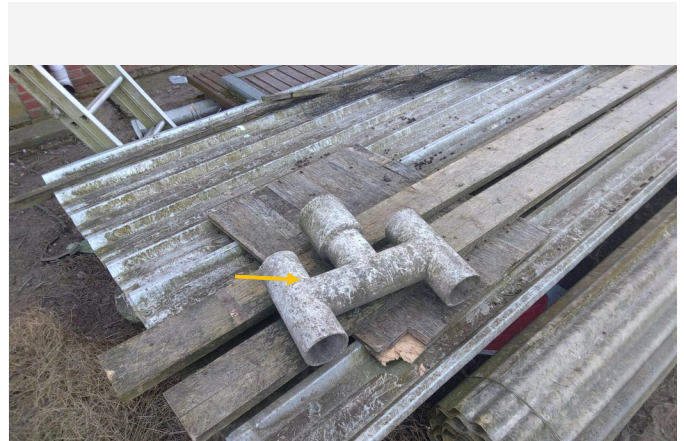
Het asbestmateriaal valt onder de mijlpaal van 2040.

**Dringend verwijderen**

| Beschrijving | Schouwhoed |
| Type afvalstof | Betreft stock-voorraad of gedemonteerde asbestmaterialen |
| Asbestmaterialen | <ul style="list-style-type: none"><li>Schouwhoed, ventilatiekap (anti-windval)</li></ul> |
| Bindmiddel van asbestmateriaal | Cement |
| Hoeveelheid (gewicht - aantal) | <ul style="list-style-type: none"><li>3,00 kg - 1 stuk</li></ul> |

- Verwijder het asbestafval.

- Eenvoudige handelingen: mag via doe-het-zelf of door werknemer(s) met opleidingsattest eenvoudige handelingen  
In één geheel verwijderen, dubbel verpakken en afvoeren naar het containerpark.

Draag persoonlijke beschermingsmiddelen (FFP3 masker en spuitoverall categorie 3, type 5,6).

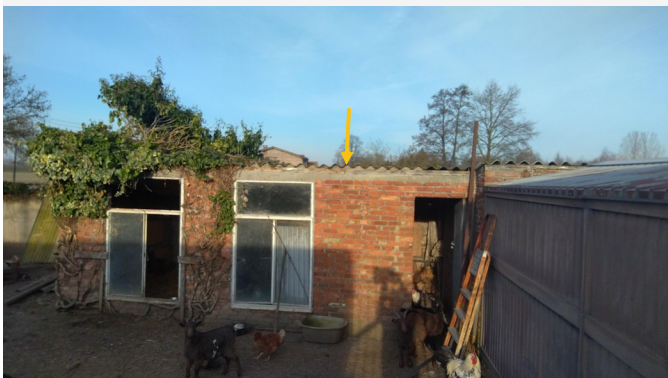
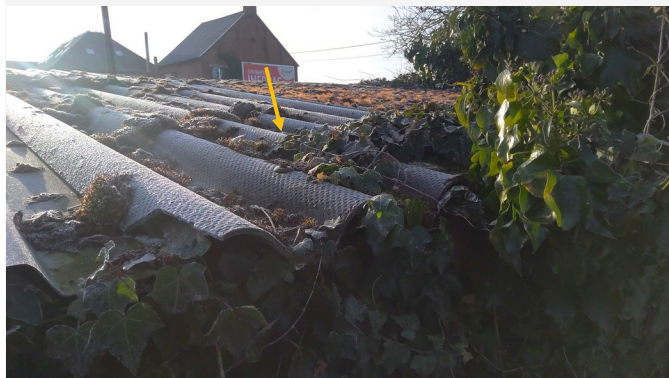
Het asbestmateriaal valt onder de mijlpaal van 2034.

**Dringend verwijderen**

| Eindbeoordeling materiaalisico | Hoog materiaalisico en/of hoge kans op vezelvrijgave |

| Gebondenheid | Categorie 1: hechtgebonden in oorsprong |
| Asbestsoort (vezeltype) | Crocidoliet aanwezig |
| Asbestconcentratie | Laag (< 50%) |
| Afschermingsgraad van het gehele materiaal | Geheel of deels (ook) vrij aan de binnenlucht |
| Toestand van het materiaal | Matig beschadigd, matig verweerd |

- Verwijder dit asbestmateriaal zo snel mogelijk. Volg de toestand goed op.
- Hemelwater dat afspoelt van asbestcement daken of gevels kan asbestdeeltjes bevatten. Gebruik het enkel voor gesloten circuits (bv. spoelen toiletten). Reinig na het vervangen van het dak of de gevel de dakgoten en regenwaterput of -ton om asbesthoudend sediment of slib te verwijderen

- Eenvoudige handelingen: mag via doe-het-zelf of door werknemer(s) met opleidingsattest eenvoudige handelingen  
In één geheel verwijderen, dubbel verpakken en afvoeren naar het containerpark.  
Draag persoonlijke beschermingsmiddelen (FFP3 masker en spuitoveral categorie 3, type 5,6).  
Zie toelichting achteraan het asbestattest 'asbest beheren en verwijderen'.  
Zie ook <https://ovam.vlaanderen.be/voorzorgsmaatregelen-bij-asbestverwijdering>.
