# Asbestinventarisatetest

Heiseltstraat 35, 3890 Gingelom

Attestnummer : 20250213-000012.000

Uitgegeven op : 13.02.2025

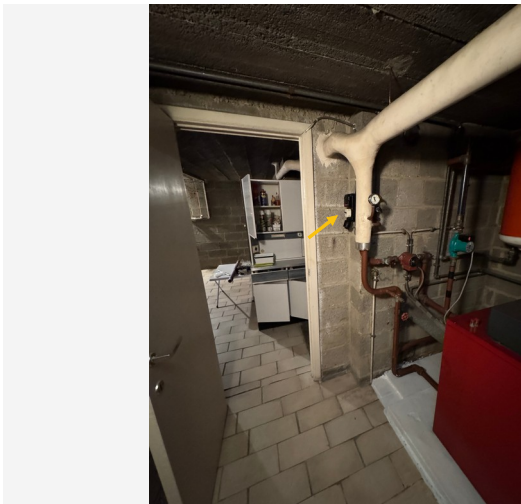
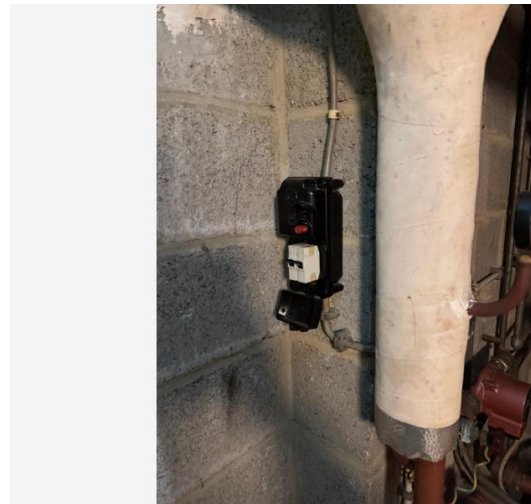
De meterkast is waarschijnlijk eigendom van Fluvius. In dat geval mag u deze niet zelf verwijderen. Neem bij vragen contact op met Fluvius

| Eindbeoordeling materiaalrisico | Laag materiaalrisico en/of verlaagde kans op vezelvrijgave |

| Asbestsoort (vezeltype) | Crocidoliet aanwezig |
| Asbestconcentratie | Laag (< 50%) |
| Toestand van het materiaal | Onbeschadigd, niet verweerd |

| Beschrijving | Elektrische component in bakeliet |

- Zorg voor een veilig beheer. Vermijd het beschadigen van het asbestmateriaal. Controleer de toestand jaarlijks op wijzigingen.

- Eenvoudige handelingen: mag via doe-het-zelf of door werknemer(s) met opleidingsattest eenvoudige handelingen  
De toepassing is hechtgebonden en kan worden losgeschroefd.

Het materiaal dient verwijderd te worden conform de bepalingen van de Codex over het welzijn op het werk, Boek VI, Titel 3 (het KB asbest van 16 03 2006).

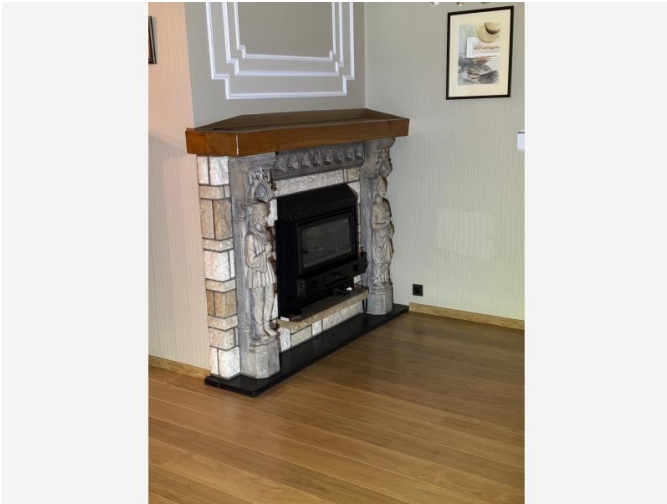
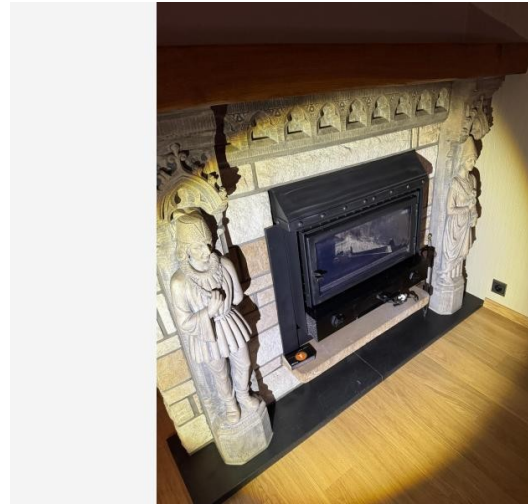
| Eindbeoordeling materiaalrisico | Zeer laag materiaalrisico en/of zeer lage kans op vezelvrijgave |

| Asbestsoort (vezeltype) | Alleen chrysotiel |

| Beschrijving | Zwarte steen onderaan schouw |
| Opmerking | Visueel moeilijk vast te stellen of de steen van marmer is of van massal (asbesthoudend).<br><br>Voer staalnames uit bij renovatiewerken. |

- Zorg voor een veilig beheer. Vermijd het beschadigen van het asbestmateriaal. Controleer de toestand jaarlijks op wijzigingen.
- Voer bijkomende staalname(s) uit.

- Eenvoudige handelingen: mag via doe-het-zelf of door werknemer(s) met opleidingsattest eenvoudige handelingen  
De steen kan voorzichtig losgebeiteld worden, extra bevochtigen om stof te voorkomen + dragen van de nodige beschermingsmiddelen (mondmasker FFP3, handschoenen, tyvec ) verpakken in plastic folie en afvoeren naar het containerpark als hechtgebonden asbestafval.

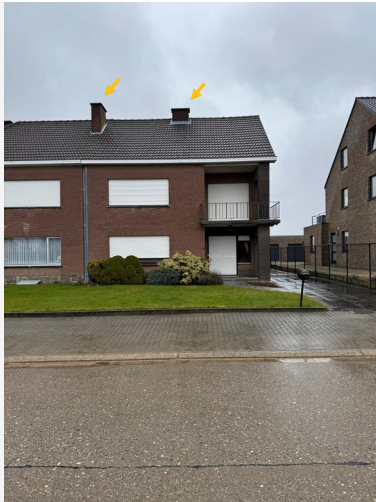
## Fiche 3: Geen inspectie mogelijk van de binnenzijde van de schouw

**Reden:** Er is geen volledige risicobeoordeling mogelijk

**Uitleg van de asbestdeskundige:** De binnenzijde van de schouw kon niet worden geïnspecteerd.

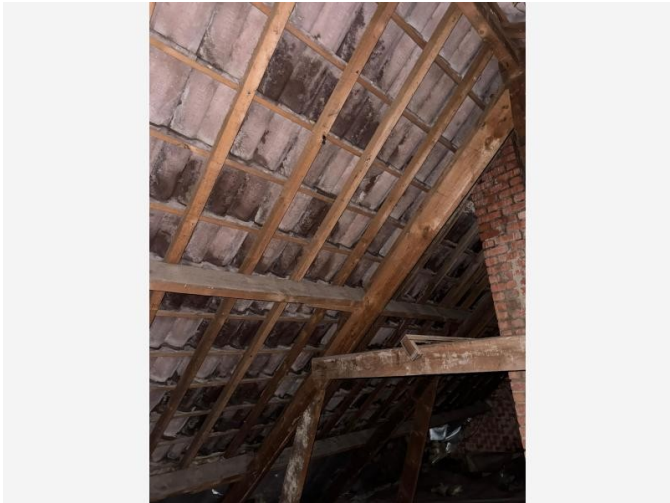
Er is geen asbesthoudende onderdak in de woning. De pannen zijn vanop de zolder zichtbaar.

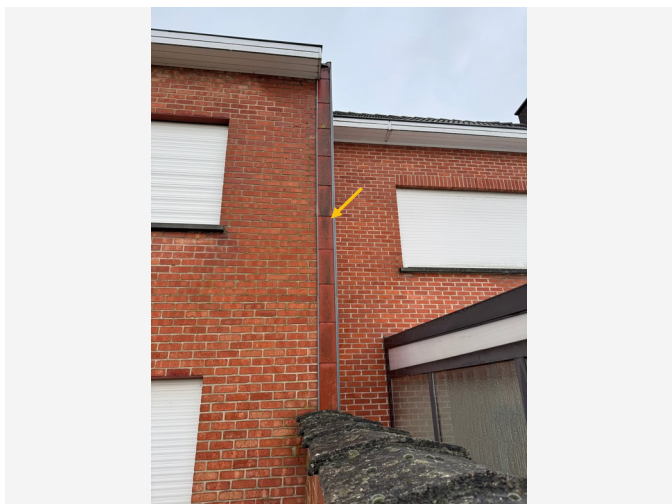
Een strook (1,50m) van de gemeenschappelijke muur met de linkerbuur is bezet met gevelleien.

De leien bevatten mogelijk asbest.

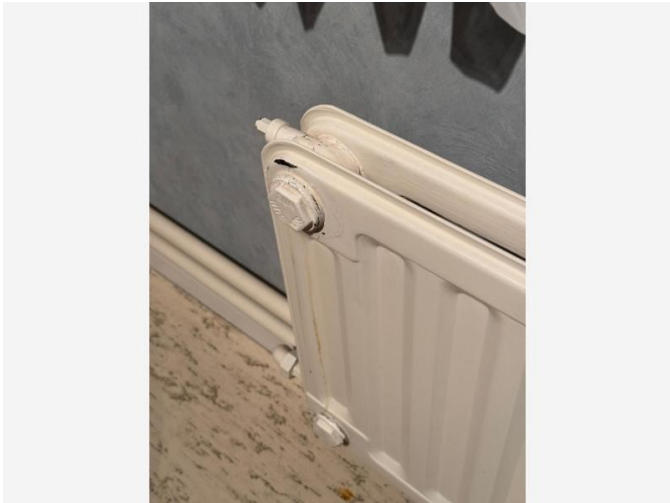
Tijdens onze inspectie trokken de gietijzeren radiatoren onze aandacht. Deze radiatoren bevatten vaak pakkingen die mogelijk asbestverdacht of asbesthoudend zijn. Aan de buitenzijde hebben we visueel geen pakkingen kunnen vaststellen. Bij renovatie of sloop is een destructief onderzoek naar deze radiatoren echter noodzakelijk, aangezien de kans groot is dat ze asbesthoudende pakkingen bevatten.

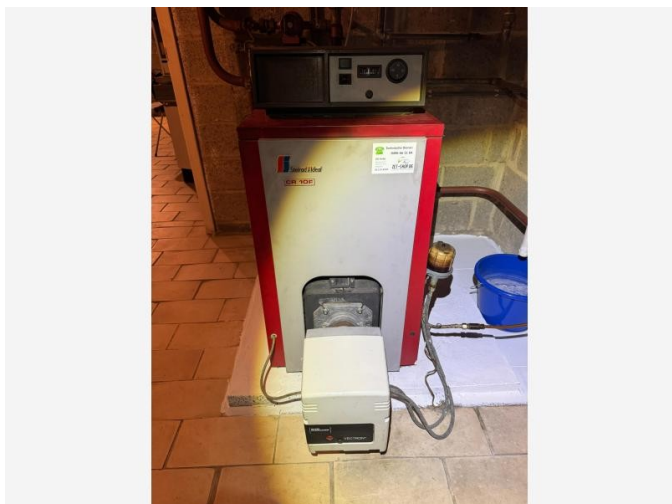
Het bouwjaar van de CV-ketel is niet gekend. Mogelijk zitten er in de ketel asbesthoudende onderdelen.  
Laat de ketel controleren door een opgeleid techniekier tijdens het onderhoud.

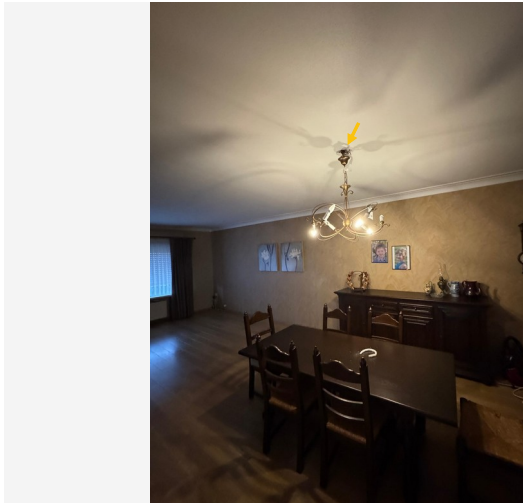
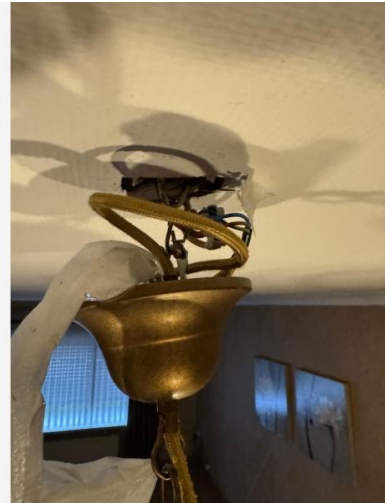
## Fiche 9: Pleisterwerk plafond

Geen asbest

| # | Type | Referentie | Resultaat |
|---|---|---|---|
| 9.1 | Mengmonster | 2 | Geen asbest |

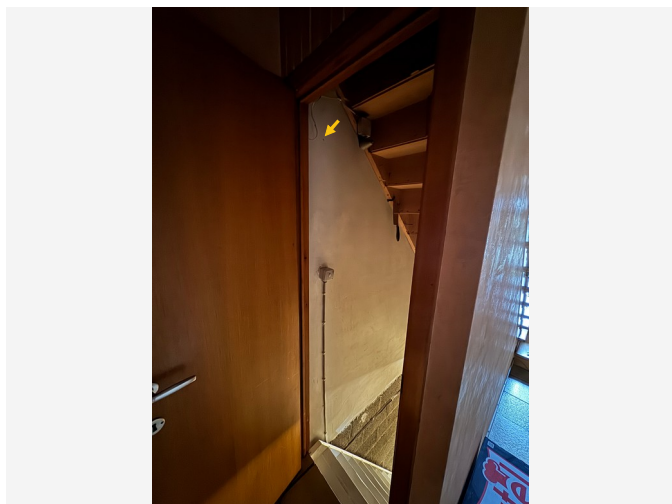
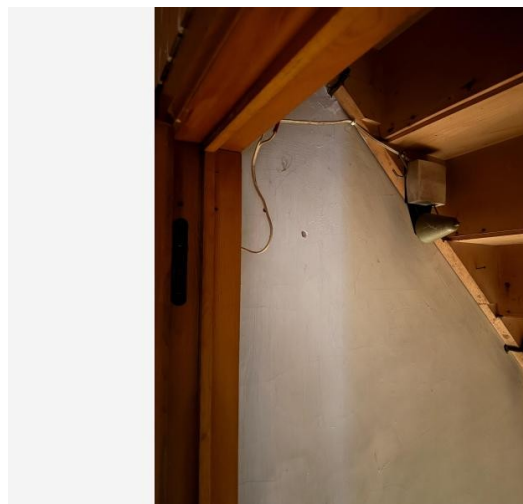
Geen asbest

| # | Type | Referentie | Resultaat |
|---|---|---|---|
| 10.1 | Mengmonster | 1 | Geen asbest |

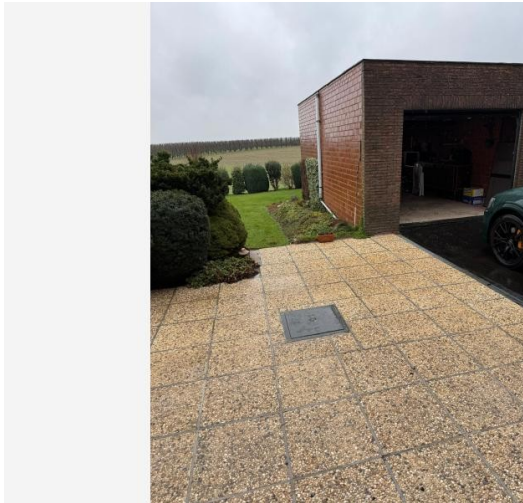
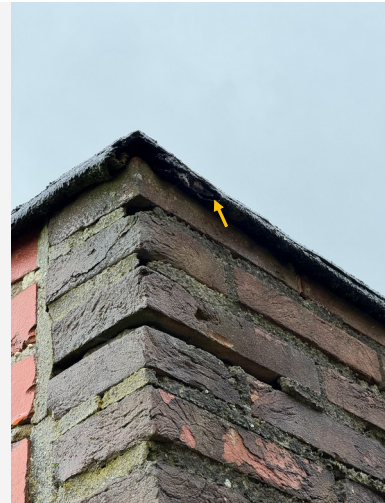
## Fiche 11: Roofing plat dak

Geen asbest

| # | Type | Referentie | Resultaat |
|---|---|---|---|
| 11.1 | Puntmonster | 7 | Geen asbest |

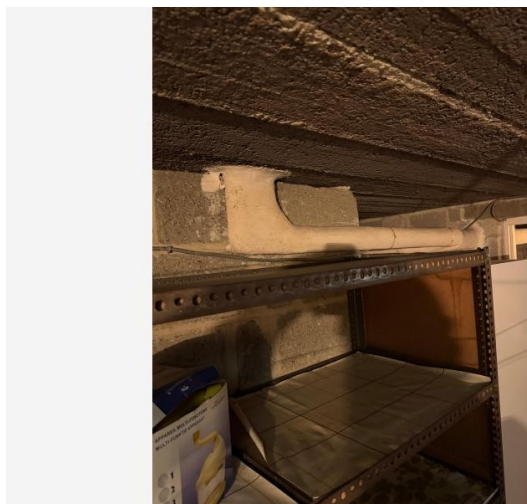
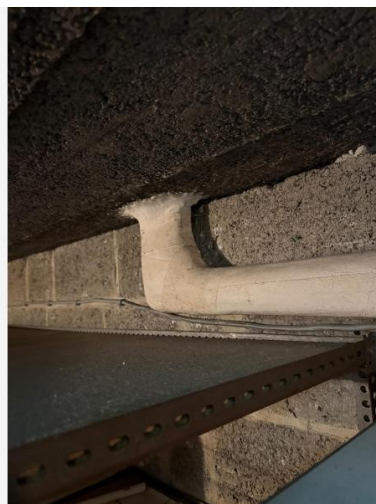
Geen asbest

| # | Type | Referentie | Resultaat |
|---|---|---|---|
| 12.1 | Mengmonster | 5 (rechte stukken) | Geen asbest |
| 12.2 | Mengmonster | 6 (bochten) | Geen asbest |

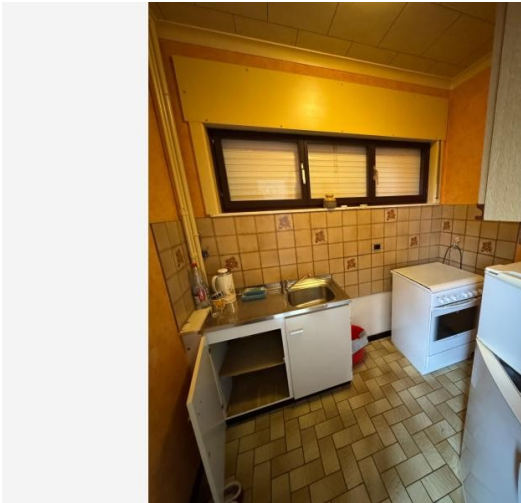
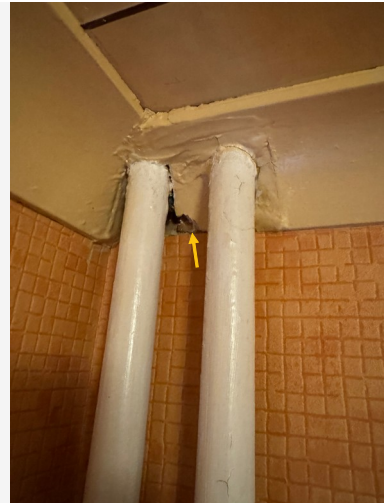
## Fiche 13: Sierlijst plafond

Geen asbest

| # | Type | Referentie | Resultaat |
|---|---|---|---|
| 13.1 | Puntmonster | 3 | Geen asbest |

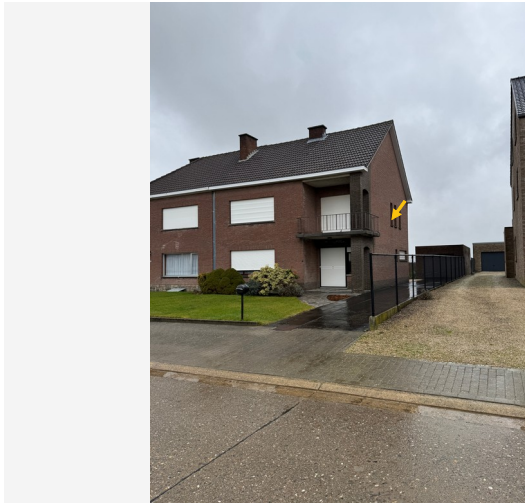
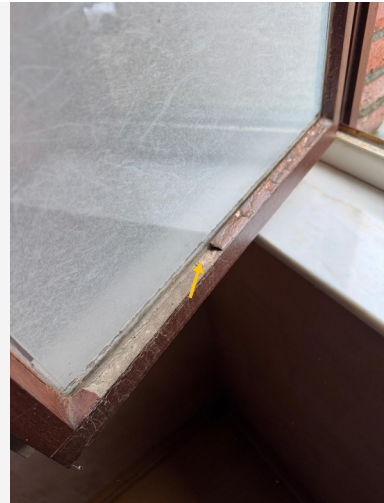
## Fiche 14: Kit ramen (tussen glas en profiel)

Geen asbest

| # | Type | Referentie | Resultaat |
|---|---|---|---|
| 14.1 | Puntmonster | 4 | Geen asbest |
