# Asbestinventarisatetest

Vliegveldlaan 27, 3800 Sint-Truiden

Attestnummer : 20250427-000205.001

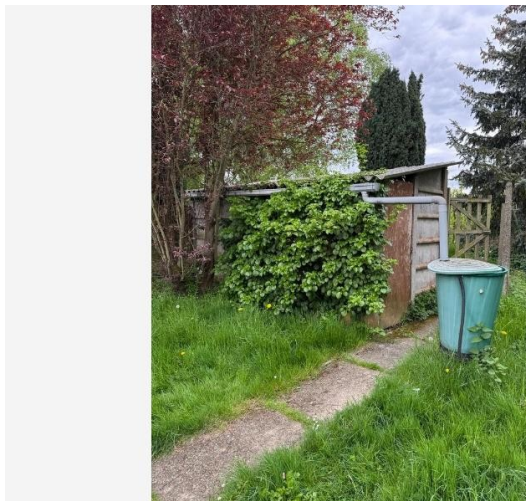
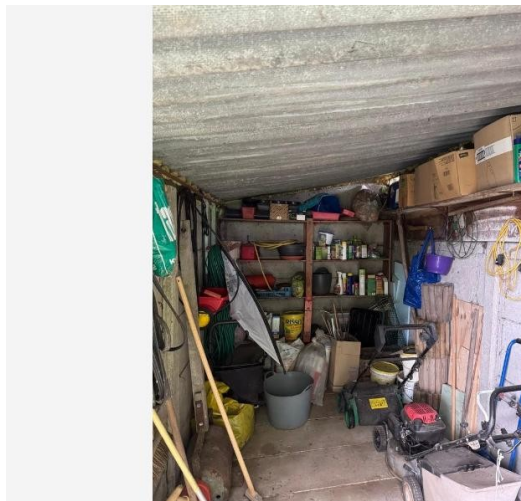
# Fiche 1: Golfplaten dak (in contact met binnenomgeving)

Het asbestmateriaal valt onder de mijlpaal van 2034.

| Eindbeoordeling materiaalrisico | Verhoogd materiaalrisico en/of verhoogde kans op vezelvrijgave |

| Asbestsoort (vezeltype) | Crocidoliet aanwezig |
| Toestand van het materiaal | Licht beschadigd, licht verweerd. Intact calciumsilicaatmateriaal of categorie III 'gebondenheid' |

- Verwijder dit asbestmateriaal zo snel mogelijk. Volg de toestand goed op.
- Hemelwater dat afspoelt van asbestcement daken of gevels kan asbestdeeltjes bevatten. Gebruik het enkel voor gesloten circuits (bv. spoelen toiletten). Reinig na het vervangen van het dak of de gevel de dakgoten en regenwaterput of -ton om asbesthoudend sediment of slib te verwijderen
- Voer bijkomende staalname(s) uit.

- Eenvoudige handelingen: mag via doe-het-zelf of door werknemer(s) met opleidingsattest eenvoudige handelingen  
De golfplaten hebben nog hun bindingssterkte en kunnen eenvoudig worden losgeschroefd zonder het materiaal te beschadigen.  
Bevochtig de platen tijdens het verwijderen om stofvorming te voorkomen.

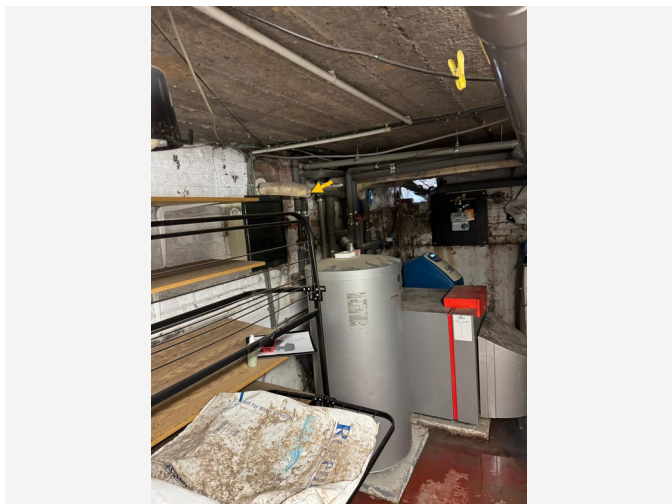
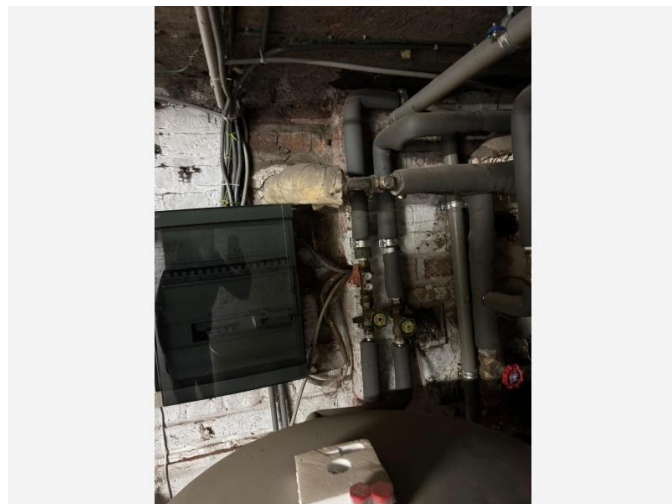
| Eindbeoordeling materiaalisico | Verhoogd materiaalisico en/of verhoogde kans op vezelvrijgave |

| Asbestsoort (vezeltype) | Amfibool aanwezig, uitgezonderd crocidoliet |
| Asbestconcentratie | Hoog ( $\geq 50\%$ ) |
| Toestand van het materiaal | Licht beschadigd, licht verweerd. Intact calciumsilicaatmateriaal of categorie III 'gebondenheid' |

| # | Type | Referentie | Resultaat |
|---|---|---|---|
| 2.1 | Mengmonster | 4 - Leidingisolatie rechte stukken | Amosiet |
| 2.2 | Mengmonster | 5 - Leidingisolatie bochten | Amosiet |

- Scherm in afwachting van verwijdering het asbestmateriaal af van luchtstromingen en verstoring: bijvoorbeeld door het te verpakken, te fixeren, af te dekken, signalisatie - afbakening aan te brengen, ...

- Hermetische zone (erkend asbestverwijderaar)  
Deze toepassing kan/mag enkel worden verwijderd door een erkend asbestverwijderaar in hermetische zone.

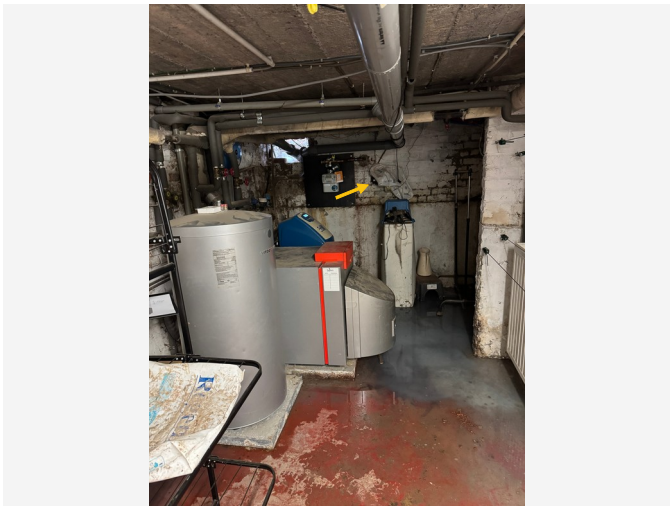
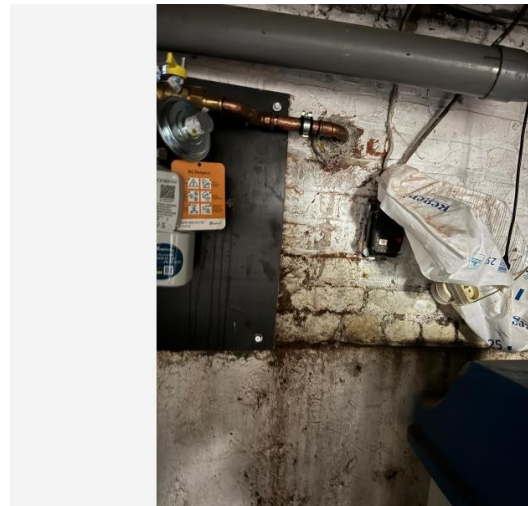
| Eindbeoordeling materiaalrisico | Laag materiaalrisico en/of verlaagde kans op vezelvrijgave |

| Asbestsoort (vezeltype) | Crocidoliet aanwezig |
| Toestand van het materiaal | Onbeschadigd, niet verweerd |

| Opmerking | zekeringenkast |

- Zorg voor een veilig beheer. Vermijd het beschadigen van het asbestmateriaal. Controleer de toestand jaarlijks op wijzigingen.
- Voer bijkomende staalname(s) uit.

- Eenvoudige handelingen: mag via doe-het-zelf of door werknemer(s) met opleidingsattest eenvoudige handelingen  
De toepassing is onbeschadigd en kan eenvoudig worden losgeschroefd zonder het materiaal te beschadigen.  
Draag de nodige PBM's: FFP3-mondmasker, Tyvek cat III type 5-6, wegwerphandschoenen.  
Breng het materiaal dubbel verpakt in plastic naar het recyclagepark.  
Raadpleeg de actuele wetgeving op de website van OVAM voor meer informatie.

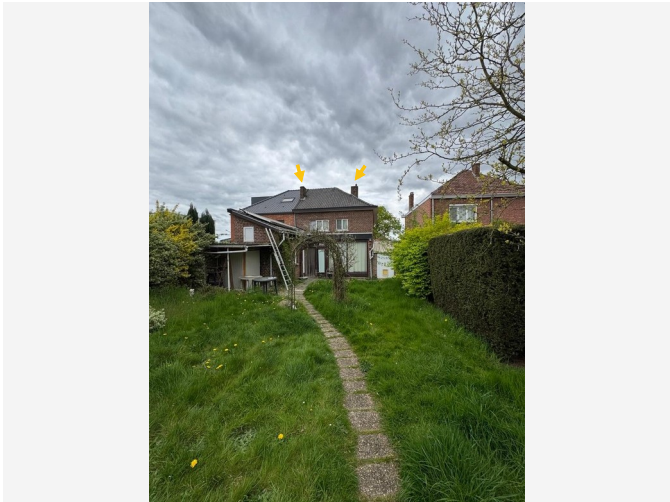
## Fiche 4: Geen inspectie mogelijk van de binnenzijde van de schouw

**Reden:** Het te onderzoeken materiaal situeert zich hoger dan 3,50 m te rekenen vanaf een veilige ondergrond

**Uitleg van de asbestdeskundige:** De binnenzijde van de schouw kon niet worden geïnspecteerd

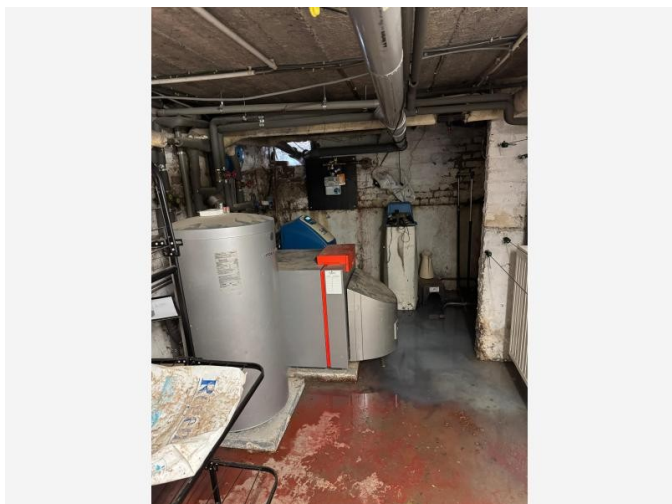
Het fabricagejaar van de CV-ketel dateert van na de periode waarin CV-ketels werden geproduceerd met asbesthoudende onderdelen

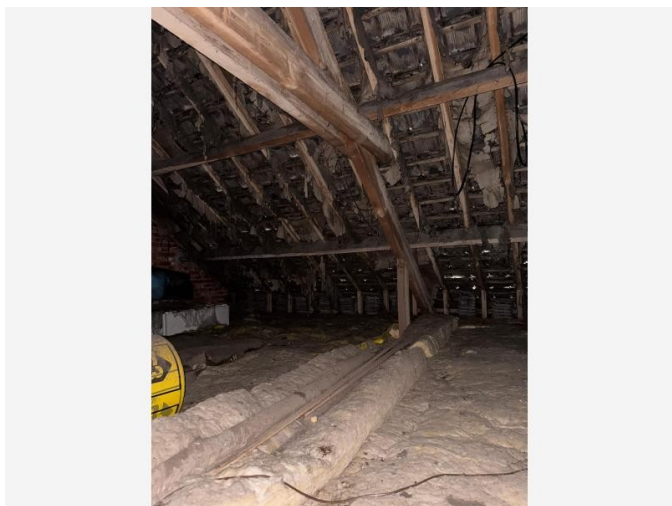
Er is geen asbesthoudende onderdak in de woning.  
De pannen zijn vanop de zolder zichtbaar (woning)  
Flexibel onderdak (achterbouw)

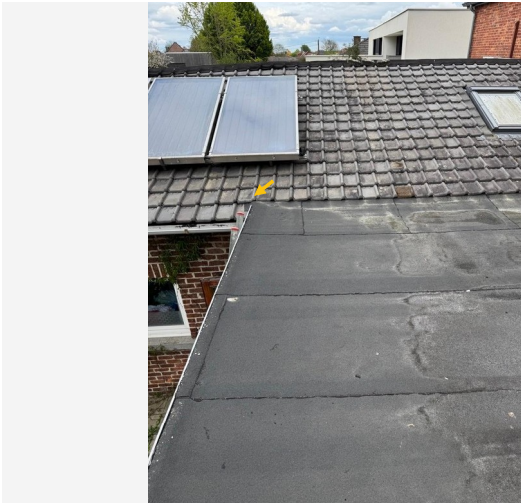
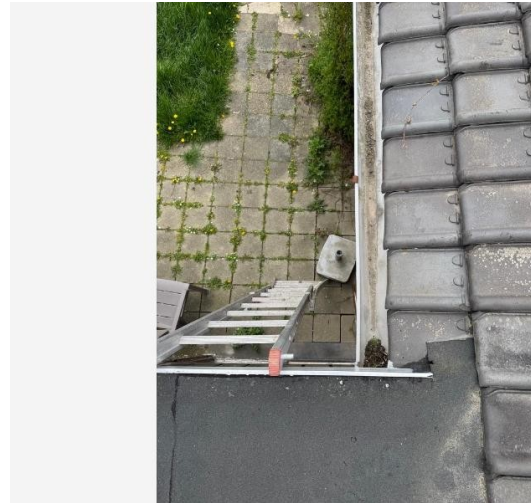
## Fiche 7: Roofing plat dak

Geen asbest

| # | Type | Referentie | Resultaat |
|---|---|---|---|
| 7.1 | Puntmonster | 3 | Geen asbest |

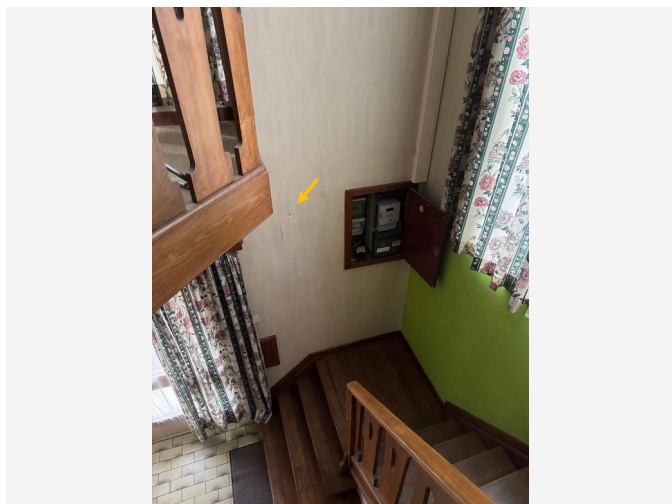
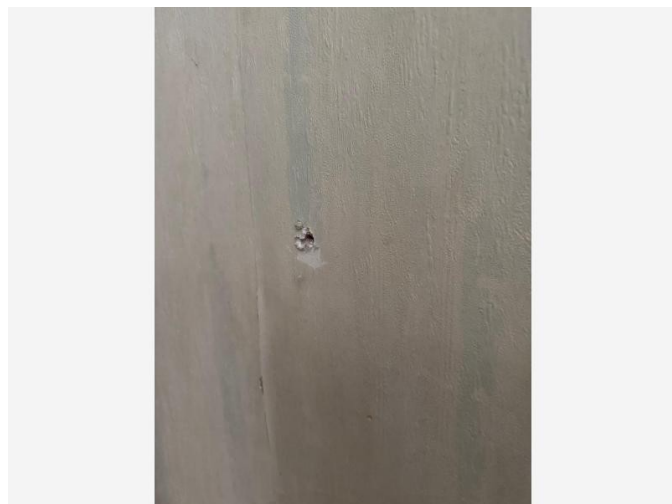
## Fiche 8: Pleisterwerk muren

Geen asbest

| # | Type | Referentie | Resultaat |
|---|---|---|---|
| 8.1 | Mengmonster | 1 | Geen asbest |

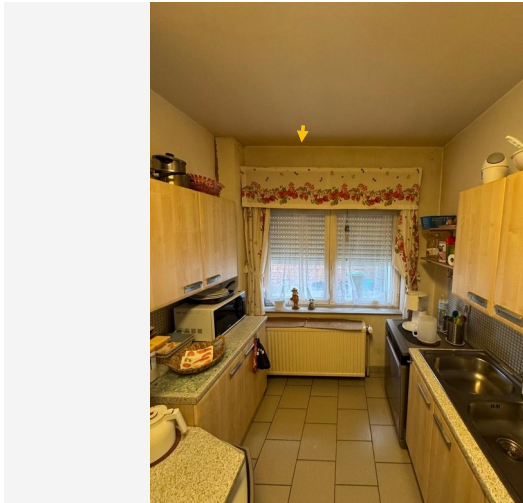
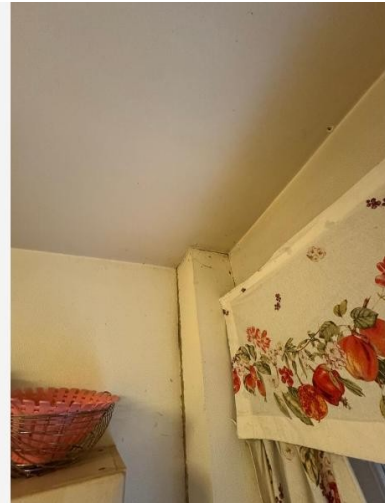
## Fiche 9: Pleisterwerk plafond

Geen asbest

| # | Type | Referentie | Resultaat |
|---|---|---|---|
| 9.1 | Mengmonster | 2 | Geen asbest |
