# Asbestinventarisat attest

Diestersteenweg 30/0, 3510 Hasselt

Attestnummer : 20250621-000072.000

**Niet-asbestveilig**

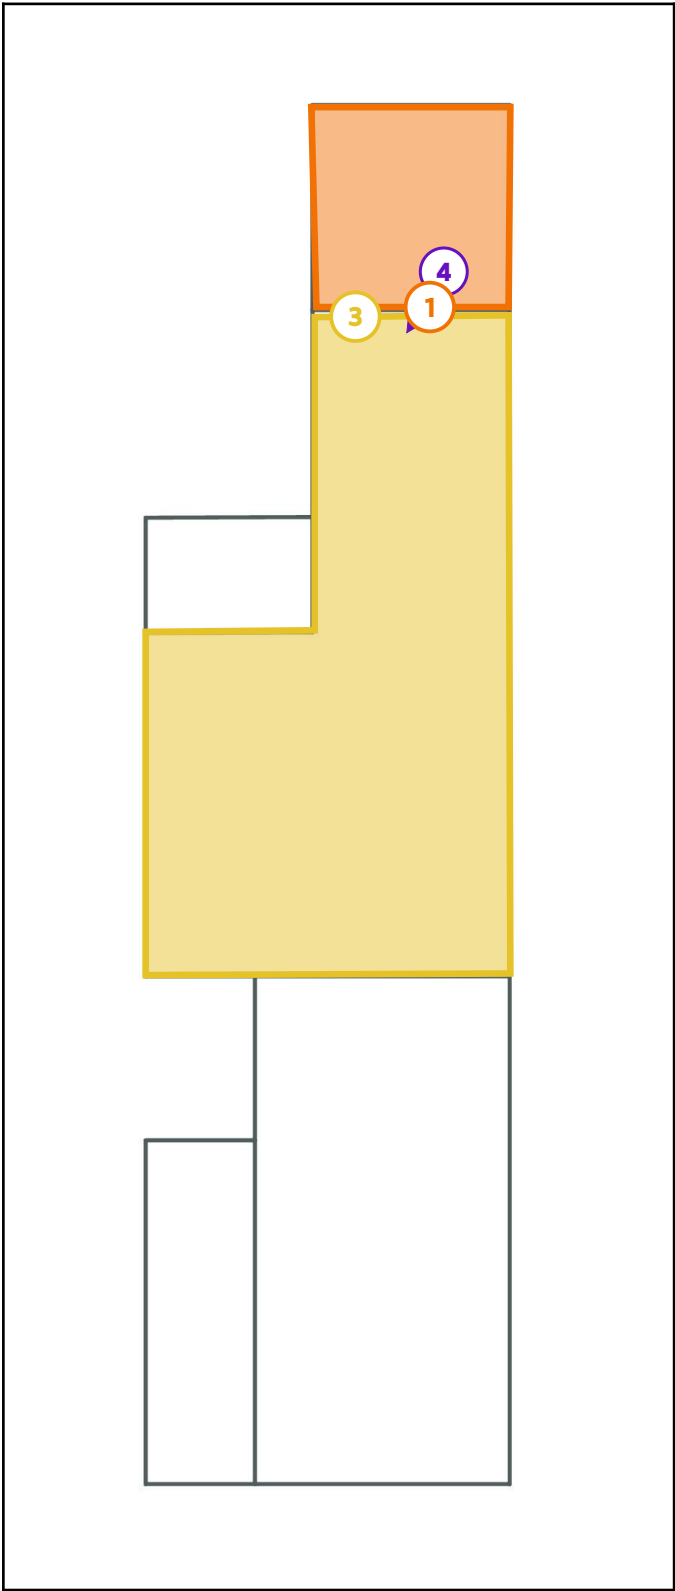
# Plan 1.3: Dak

| 1. Golfplaten dak (niet in contact met binnenomgeving) | Asbestmateriaal | Verwijderen |
| 3. Roofing plat dak | Asbestmateriaal | Zorgvuldig beheren |
| 4. Geen inspectie mogelijk van de binnenzijde van de schouw | Beperking | - |

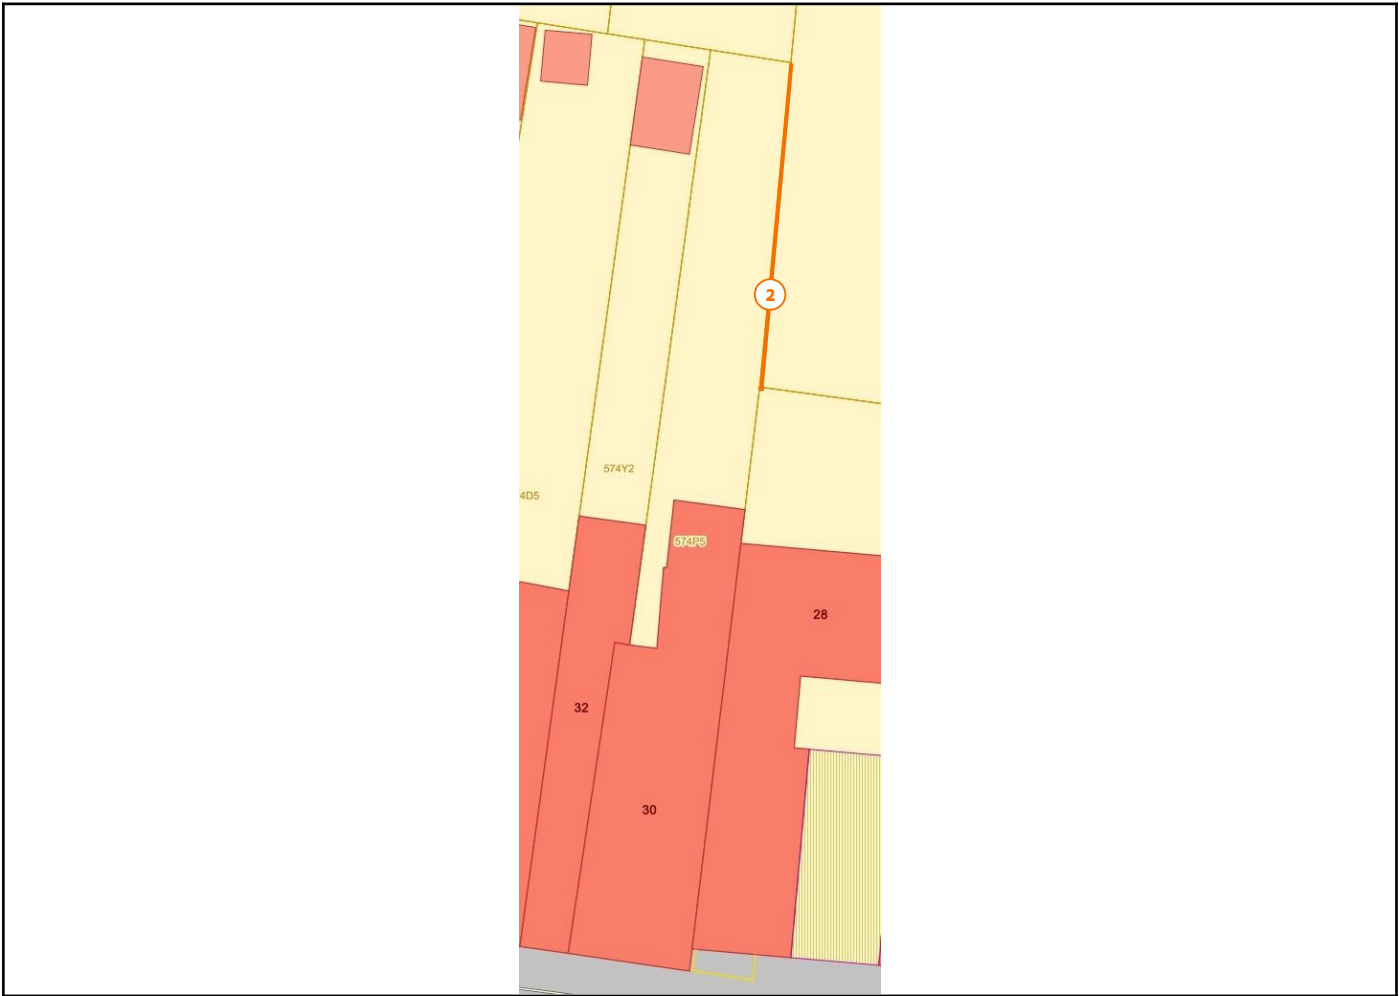
# Plan 2.1: Perceel

| Beschrijving | Type | Actie |
|---|---|---|
| 2. Afboording gem. omheining met golfplaten | Asbestmateriaal | Verwijderen |

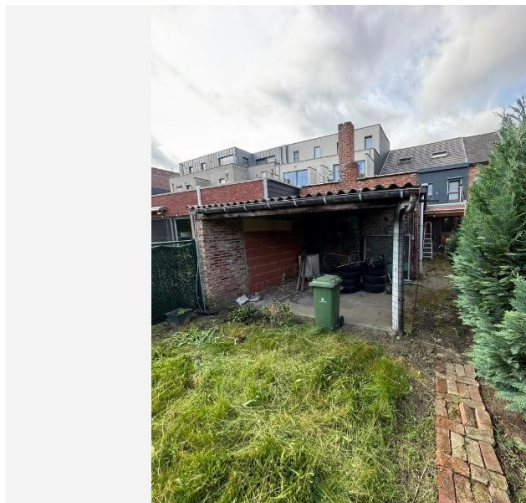
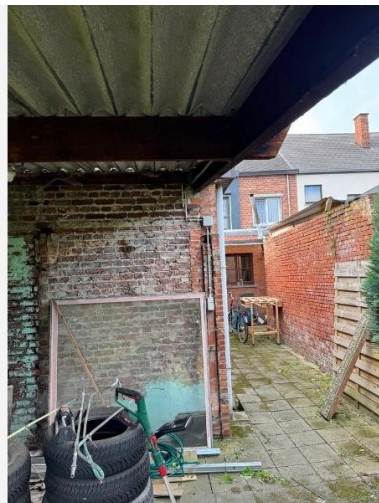
# Fiche 1: Golfplaten dak (niet in contact met binnenomgeving)

Het asbestmateriaal valt onder de mijlpaal van 2034.

| Eindbeoordeling materiaalrisico | Verhoogd materiaalrisico en/of verhoogde kans op vezelvrijgave |

| Asbestsoort (vezeltype) | Crocidoliet aanwezig |
| Toestand van het materiaal | Matig beschadigd, matig verweerd |

- Verwijder dit asbestmateriaal zo snel mogelijk. Volg de toestand goed op.
- Voer bijkomende staalname(s) uit.

- Eenvoudige handelingen: mag via doe-het-zelf of door werknemer(s) met opleidingsattest eenvoudige handelingen  
De golfplaten hebben nog hun bindingssterkte en kunnen in hun geheel worden verwijderd.

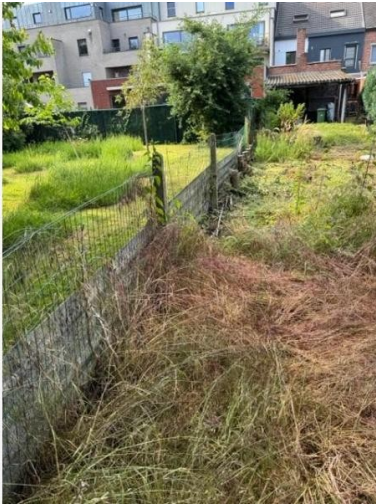
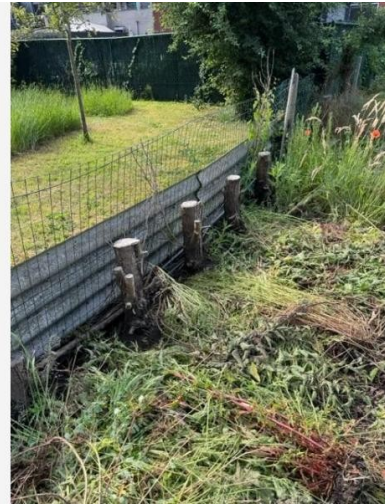
Het asbestmateriaal valt onder de mijlpaal van 2034.

| Eindbeoordeling materiaalrisico | Laag materiaalrisico en/of verlaagde kans op vezelvrijgave |

| Asbestsoort (vezeltype) | Crocidoliet aanwezig |
| Toestand van het materiaal | Licht beschadigd, licht verweerd. Intact calciumsilicaatmateriaal of categorie III 'gebondenheid' |

| Opmerking | De golfplaten staan aan de kant van de buurman tegen de gemeenschappelijke draad. |

- Verwijder dit asbestmateriaal zo snel mogelijk. Volg de toestand goed op.
- Voer bijkomende staalname(s) uit.

Het zijn losliggende toepassingen, ze kunnen door de doe-het-zelver worden verwijderd.

Draag persoonlijke beschermingsmiddelen: FFP3-mondmasker, wegwerpovertal cat III Type 5-6, wegwerphandschoenen.

Bevochtig de golfplaten tijdens het verwijderen en verpak ze in een dubbele, doorzichtige plastic zak. Sluit de zak lichtdicht af met ducttape.

De toepassing zeker niet breken of doorslijpen.

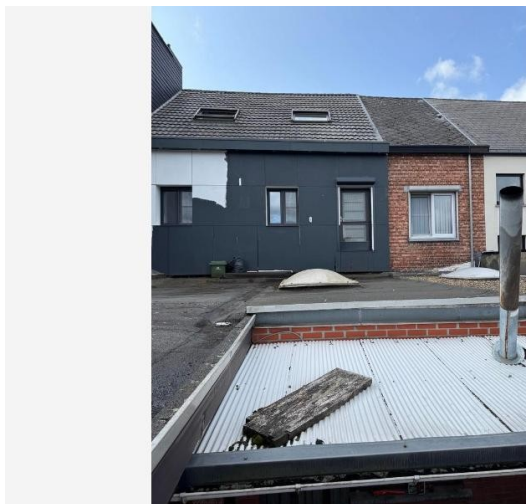
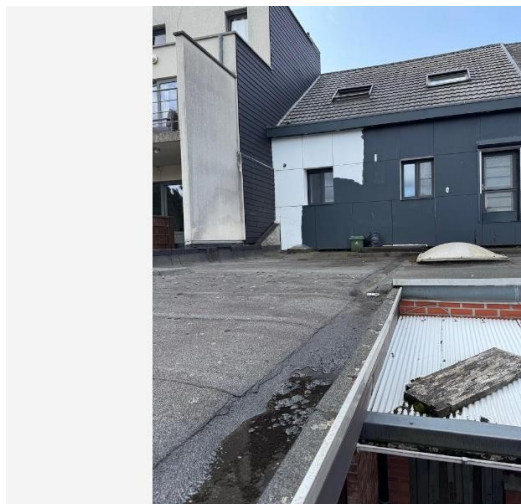
Het asbestmateriaal valt onder de mijlpaal van 2040.

| Eindbeoordeling materiaalisico | Laag materiaalisico en/of verlaagde kans op vezelvrijgave |

| Asbestsoort (vezeltype) | Alleen chrysotiel |
| Toestand van het materiaal | Licht beschadigd, licht verweerd. Intact calciumsilicaatmateriaal of categorie III 'gebondenheid' |

| Opmerking | Deze oppervlakte, volumes en gewichten zijn niet gemeten, maar geschat op basis van een benadering van de aanwezige roofing (de opgegeven hoeveelheden mogen niet gebruikt worden als maatstaf voor heffingen). Om gevolgschade en lekkages te voorkomen is de roofing niet bemonsterd. We kunnen ook geen uitspraak doen over de onderliggende lagen. Bij renovatie of sloop dient er een destructief onderzoek uitgevoerd te worden van de roofing. |

- Zorg voor een veilig beheer. Vermijd het beschadigen van het asbestmateriaal. Controleer de toestand jaarlijks op wijzigingen.
- Voer bijkomende staalname(s) uit.

- Eenvoudige handelingen: mag via doe-het-zelf of door werknemer(s) met opleidingsattest eenvoudige handelingen  
Laat de werken uitvoeren door werknemers met een opleidingsattest eenvoudige handelingen.

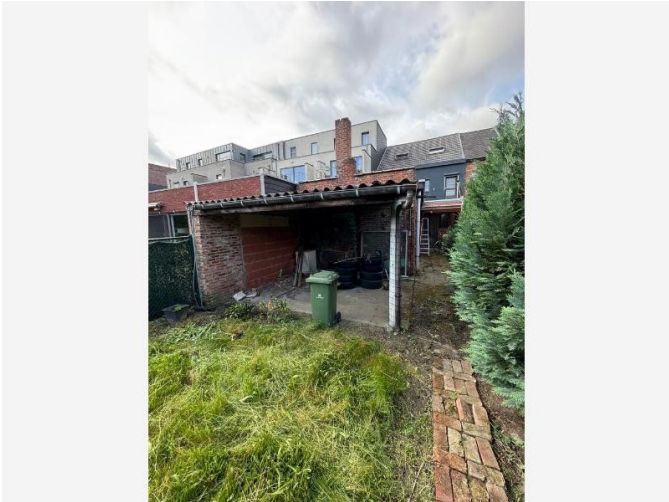
## Fiche 4: Geen inspectie mogelijk van de binnenzijde van de schouw

**Reden:** Het te onderzoeken materiaal situeert zich hoger dan 3,50 m te rekenen vanaf een veilige ondergrond

**Uitleg van de asbestdeskundige:** De binnenzijde van de schouw kon niet worden geïnspecteerd

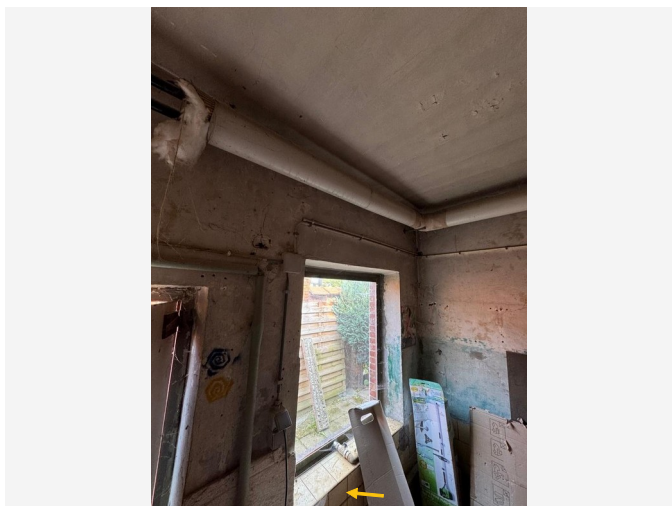
Er zijn in het appartement vele voorzetwanden geplaatst, het is niet vast te stellen waar er overal tegels tegen de wanden zijn geplaatst.

Asbesthoudende lijm bij faience tegels werd gebruikt tot midden jaren 80.

Er is geen data gekend van het plaatsen van de wandtegels.

Mogelijk bevindt er zich asbestverdachte tegellijm achter de wandtegels. Dit was niet waarneembaar, er waren geen bestaande beschadigingen of openingen in de wandtegels.

Bij verwijderen van de muurtegels een extra staalname laten uitvoeren ter controle.

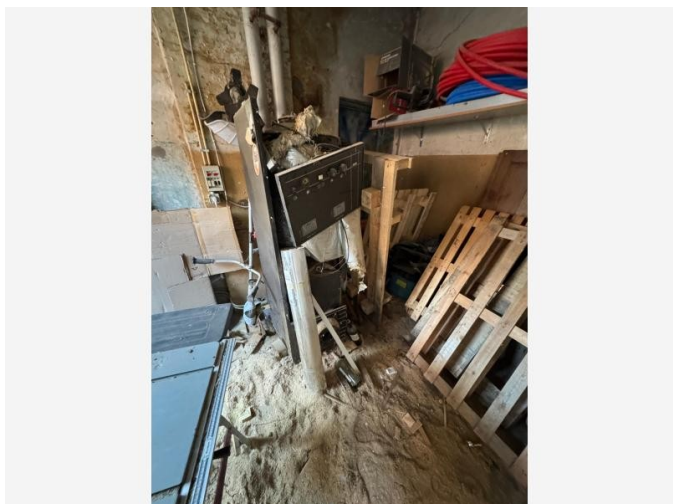
In de berging staat nog een oude mazoutketel. Deze is niet meer aangesloten.  
Mogelijk bevat deze oude ketel asbesthoudende onderdelen.

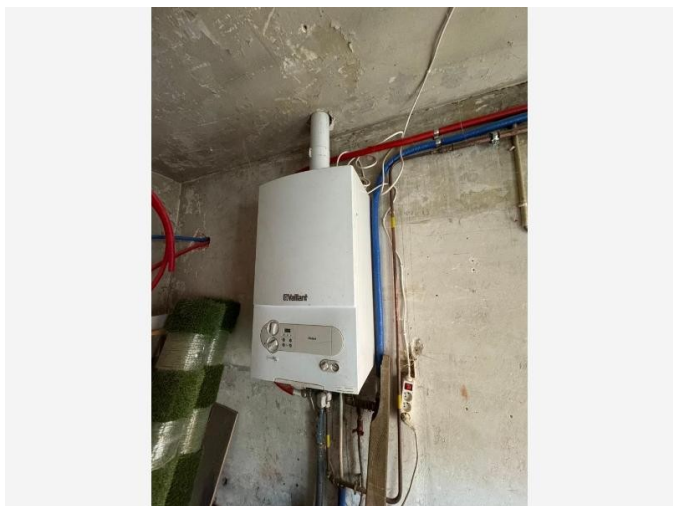
Het fabricagejaar van de CV-ketel dateert van na de periode waarin CV-ketels werden geproduceerd met asbesthoudende onderdelen

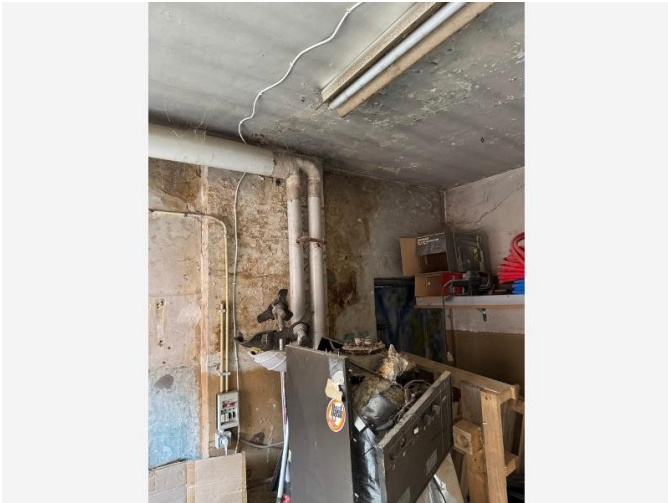
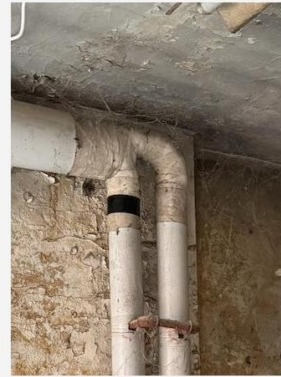
## Fiche 8: Leidingisolatie

Geen asbest

| Opmerking | <p>Er is enkel verdachte leidingisolatie rondom de bochten van de leidingen. De rechte stukken zijn afgewerkt met niet asbesthoudend materiaal.</p> <p>De omtrek is een gemiddelde, daar de omtrek over het trace' varieert. De dikte is een schatting van de isolatie en gips tot aan de drager.</p> <p>De lengte is een beredeneerd schatting van wat zichtbaar is. mogelijk zijn er in kruipruimte en onder de vloeren nog leidingen aanwezig. er worden geen rechten verleend aan deze waardes.</p> |

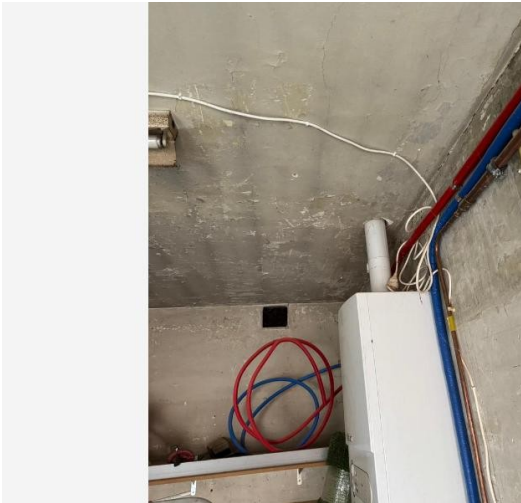
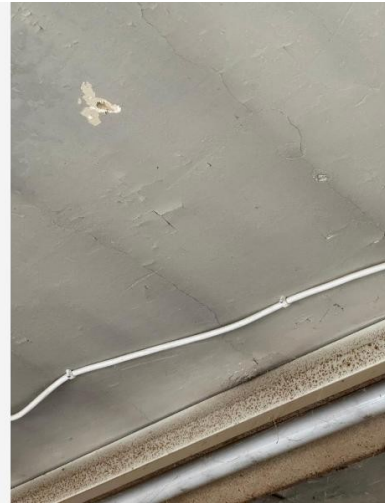
## Fiche 9: Pleisterwerk plafond

Geen asbest

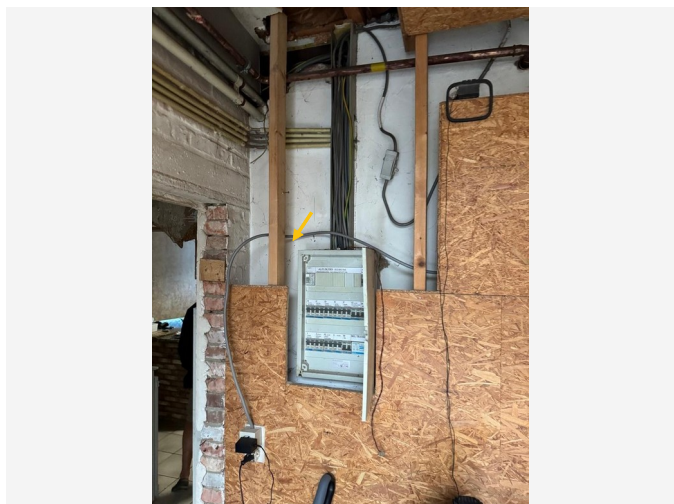
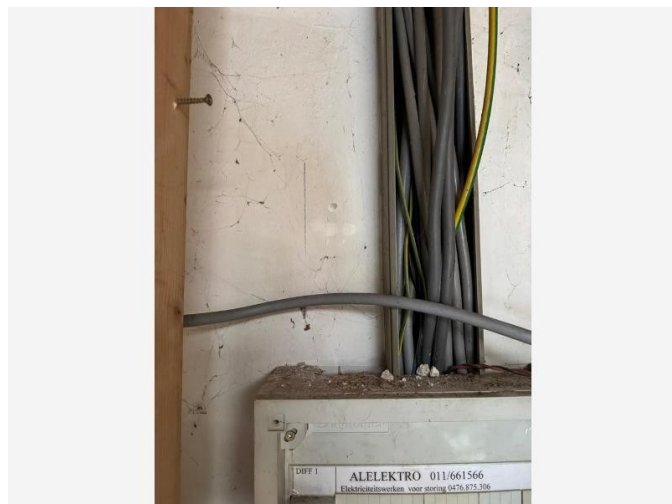
Geen asbest
