# Asbestinventarisatetest

Parkstraat 15, 3800 Sint-Truiden

Attestnummer : 20251017-000039.000

Uitgegeven op : 17.10.2025

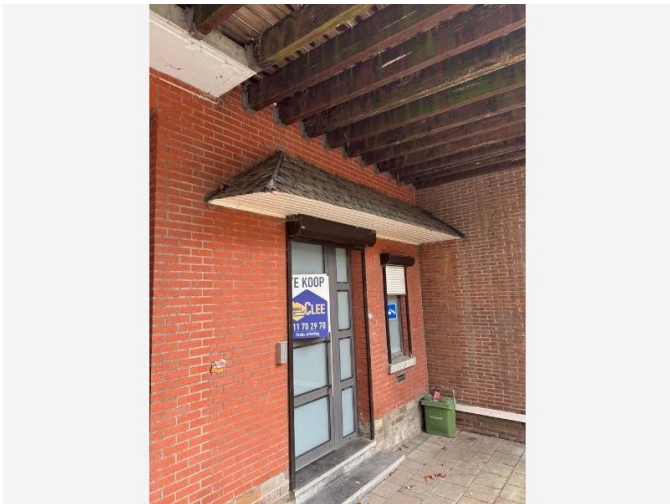
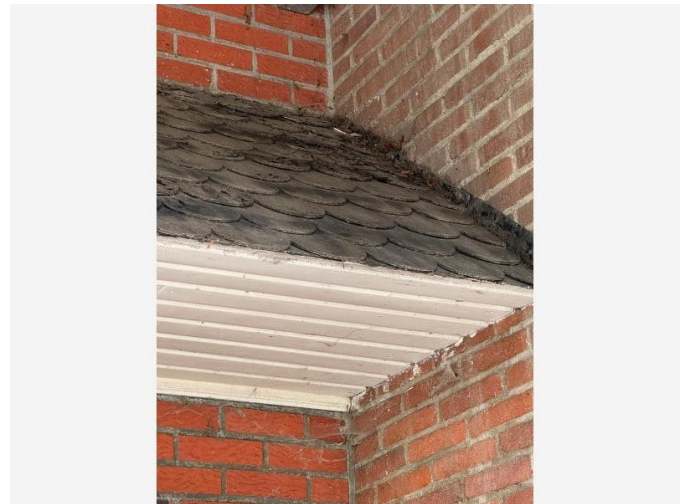
Het asbestmateriaal valt onder de mijlpaal van 2034.

Verwijderen

| Eindbeoordeling materiaalrisico | Laag materiaalrisico en/of verlaagde kans op vezelvrijgave |

| Asbestsoort (vezeltype) | Crocidoliet aanwezig |
| Toestand van het materiaal | Licht beschadigd, licht verweerd. Intact calciumsilicaatmateriaal of categorie III 'gebondenheid' |

| Beschrijving | Afwerking afdak met leien (voordeur) |
| Asbestmateriaal | Dak- en gevelbekleding - Lei, shingle |

- Zorg voor een veilig beheer. Vermijd het beschadigen van het asbestmateriaal. Controleer de toestand jaarlijks op wijzigingen.
- Hemelwater dat afspoelt van asbestcement daken of gevels kan asbestdeeltjes bevatten. Gebruik het enkel voor gesloten circuits (bv. spoelen toiletten). Reinig na het vervangen van het dak of de gevel de dakgoten en regenwaterput of -ton om asbesthoudend sediment of slib te verwijderen
- Voer bijkomende staalname(s) uit.

- Eenvoudige handelingen: mag via doe-het-zelf of door werknemer(s) met opleidingsattest eenvoudige handelingen  
Draag de nodige PBM's: FFP3-mondmasker, Tyvek cat III type 5-6, wegwerphandschoenen, afspoelbaar schoeisel.

De leien voorzichtig verwijderen, extra fixeren, niet breken, niet gooien, onmiddellijk verpakken of voorzichtig in container met asbest bag plaatsen.

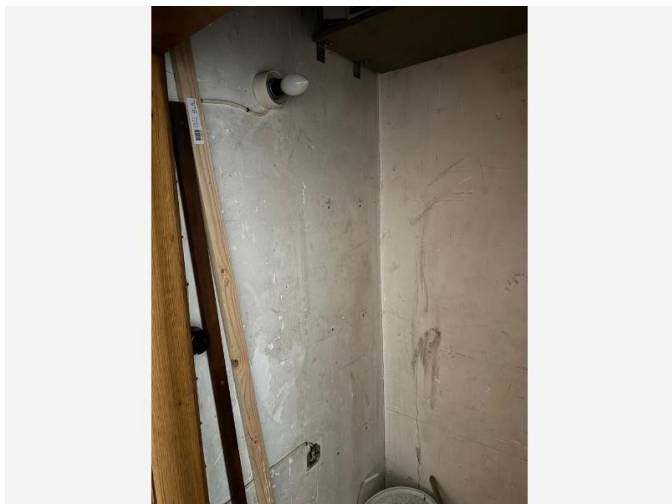
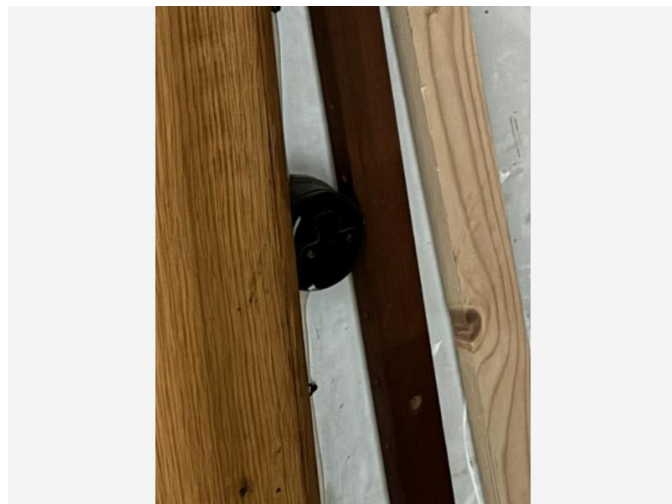
Het asbestmateriaal valt onder de mijlpaal van 2040.

Zorgvuldig beheren

| Eindbeoordeling materiaalrisico | Laag materiaalrisico en/of verlaagde kans op vezelvrijgave |

| Toestand van het materiaal | Onbeschadigd, niet verweerd |

| Beschrijving | Elektrische componenten in bakeliet |
| Opmerking | Lichtschakelaars, stopcontacten, contactdozen.<br><br>Er bestaat een mogelijkheid dat zich achter kasten of zones met materiaalopslag nog bakelietcomponenten bevinden. Deze zones waren tijdens de inspectie niet volledig toegankelijk, waardoor een volledige controle niet kon worden uitgevoerd. |

- Zorg voor een veilig beheer. Vermijd het beschadigen van het asbestmateriaal. Controleer de toestand jaarlijks op wijzigingen.
- Voer bijkomende staalname(s) uit.

- Eenvoudige handelingen: mag via doe-het-zelf of door werknemer(s) met opleidingsattest eenvoudige handelingen  
De toepassing is intact en kan zonder beschadiging worden losgeschroefd. Fixeer of bevochtig het materiaal voor aanvang van de verwijdering om stofvorming en vezelverspreiding te beperken. Gebruik geen sneldraaiend gereedschap, aangezien dit schade kan veroorzaken en het risico op vezelverspreiding verhoogt.

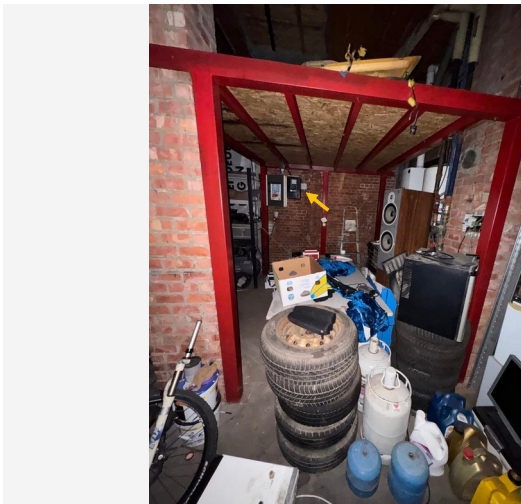
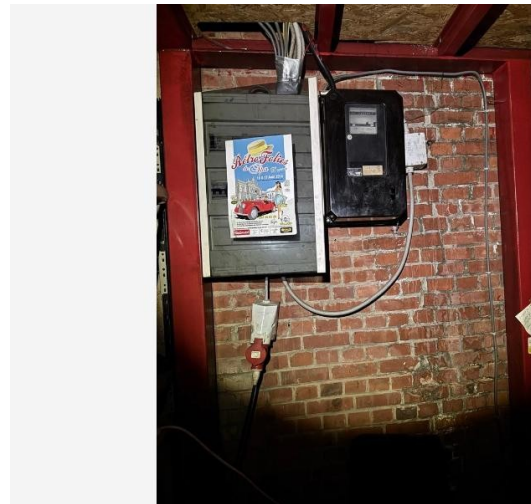
Het asbestmateriaal valt onder de mijlpaal van 2040.

Zorgvuldig beheren

| Eindbeoordeling materiaalrisico | Laag materiaalrisico en/of verlaagde kans op vezelvrijgave |

| Toestand van het materiaal | Onbeschadigd, niet verweerd |

| Beschrijving | Bakeliet tellerkast |
| Opmerking | <p>Deze oppervlakte werd niet gemeten, maar geschat op basis van een benadering van de aanwezige tellerkast. Deze schatting mag niet worden gebruikt als maatstaf voor heffingen. Als deskundigen hebben wij vastgesteld dat het materiaal daadwerkelijk bakeliet betreft en geen harde pvc. Bakeliet wordt door ons beschouwd als een asbestverdachte toepassing, aangezien het in veel gevallen asbesthoudend is. We hebben geen staalname uitgevoerd om de functionaliteit van de tellerkast niet in gevaar te brengen. Daarnaast is staalname verboden, aangezien de tellerkast eigendom is van de nutsvoorzieningsmaatschappij.</p> |

- Zorg voor een veilig beheer. Vermijd het beschadigen van het asbestmateriaal. Controleer de toestand jaarlijks op wijzigingen.
- Voer bijkomende staalname(s) uit.

- Eenvoudige handelingen: mag via doe-het-zelf of door werknemer(s) met opleidingsattest eenvoudige handelingen  
Deze toepassing mag volgens de huidige wetgeving worden verwijderd via eenvoudige handelingen.

Aangezien deze toepassing echter eigendom is van de nutsvoorzieningsmaatschappij, mag deze uitsluitend worden verwijderd door hen of door een door hen aangestelde onderaannemer die beschikt over de nodige attesten en opleidingen.

De toepassing is intact en kan zonder beschadiging worden losgeschroefd. Fixeer of bevochtig het materiaal voor aanvang van de verwijdering om stofvorming en vezelverspreiding te beperken. Gebruik geen sneldraaiend gereedschap, aangezien dit schade kan veroorzaken en het risico op vezelverspreiding

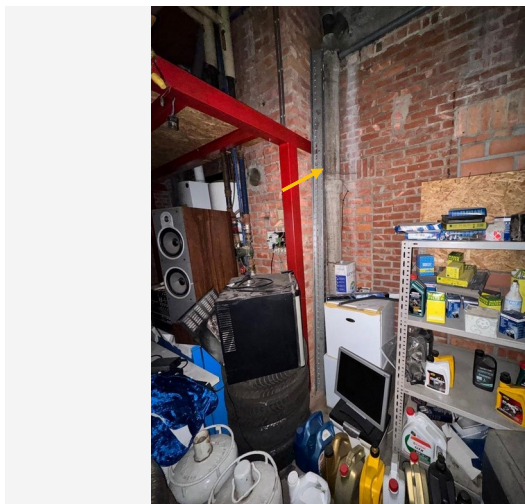
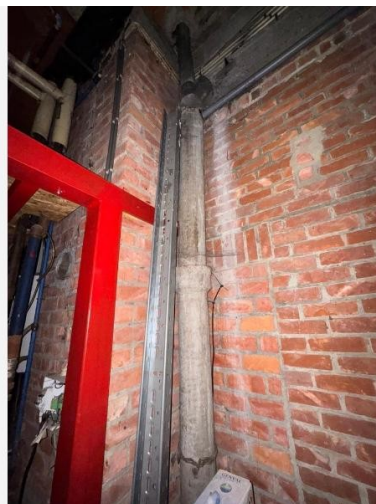
Het asbestmateriaal valt onder de mijlpaal van 2040.

Zorgvuldig beheren

| Eindbeoordeling materiaalrisico | Laag materiaalrisico en/of verlaagde kans op vezelvrijgave |

| Toestand van het materiaal | Onbeschadigd, niet verweerd |

| Beschrijving | Afvoerbuis in asbestcement |

- Zorg voor een veilig beheer. Vermijd het beschadigen van het asbestmateriaal. Controleer de toestand jaarlijks op wijzigingen.
- Voer bijkomende staalname(s) uit.

- Eenvoudige handelingen: mag via doe-het-zelf of door werknemer(s) met opleidingsattest eenvoudige handelingen  
Draag de nodige PBM's: FFP3-mondmasker, Tyvek cat III type 5-6, wegwerphandschoenen, afspoelbaar schoeisel.

Bevochtig de buizen tijdens het verwijderen om stofvorming te voorkomen.

De buizen moeten in hun geheel worden verwijderd. Niet boren of slijpen in de buizen om stofvorming en vezelvrijgave te voorkomen.

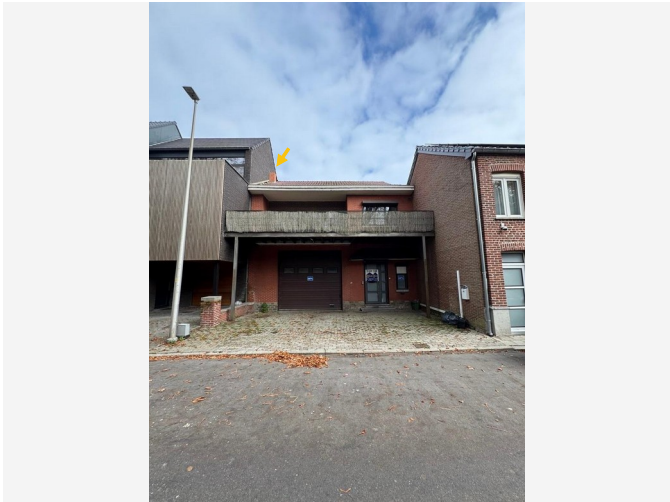
## Fiche 5: Geen inspectie mogelijk van de binnenzijde van de schouw

**Reden:** Het te onderzoeken materiaal situeert zich hoger dan 3,50 m te rekenen vanaf een veilige ondergrond

**Uitleg van de asbestdeskundige:** De binnenzijde van de schouw kon niet worden geïnspecteerd

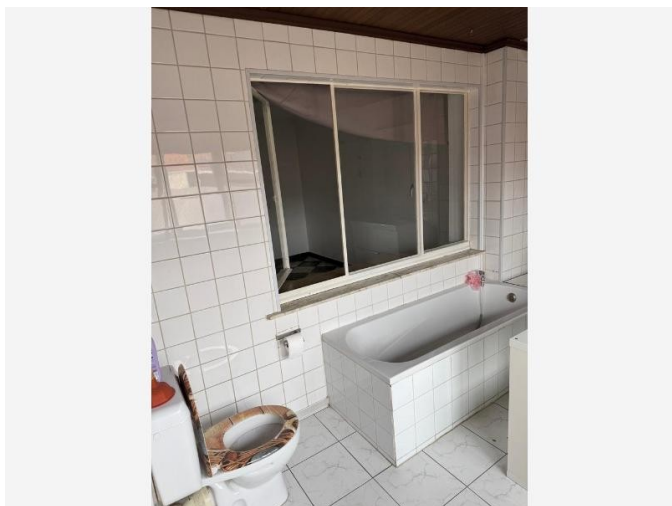
Asbesthoudende lijm bij faience tegels werd gebruikt tot midden jaren 80.

Er is geen data gekend van het plaatsen van de wandtegels.

Mogelijk bevindt er zich asbestverdachte tegellijm achter de wandtegels. Dit was niet waarneembaar, er waren geen bestaande beschadigingen of openingen in de wandtegels.

Bij verwijderen van de muurtegels een extra staalname laten uitvoeren ter controle.

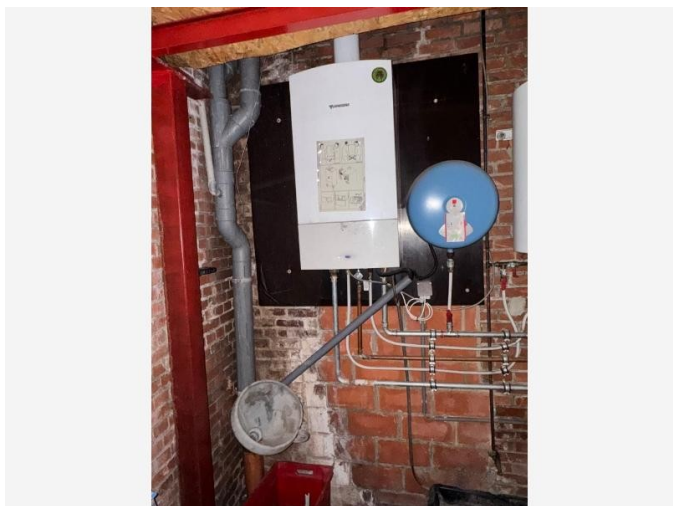
Het fabricagejaar van de CV-ketel (Junkers ZWBR 30-3) dateert van na de periode waarin CV-ketels werden geproduceerd met asbesthoudende onderdelen

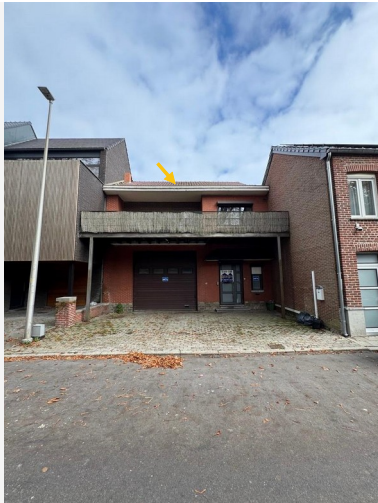
De zolder is niet bereikbaar en kon niet worden geïnspecteerd

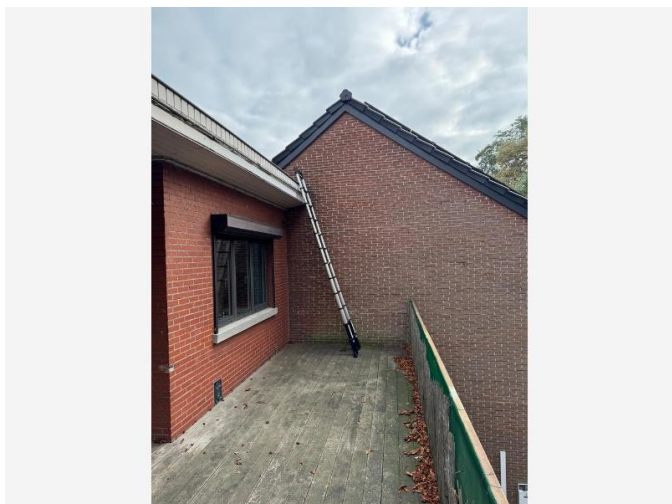
Er is geen asbesthoudende onderdak vastgesteld.

Controle uitgevoerd door een pan op te tillen aan de voorzijde van het dak

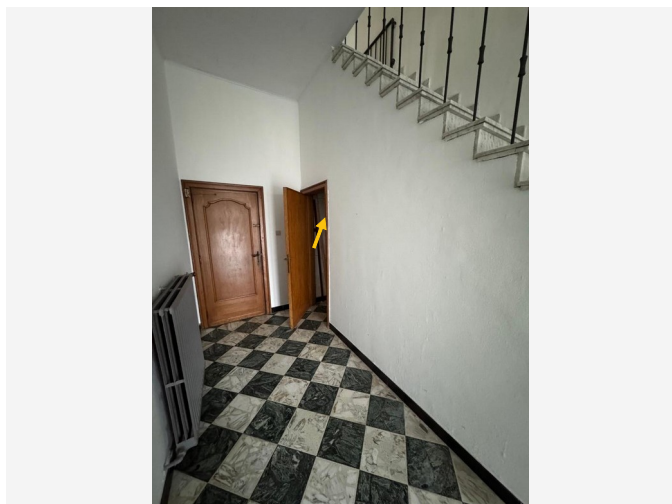
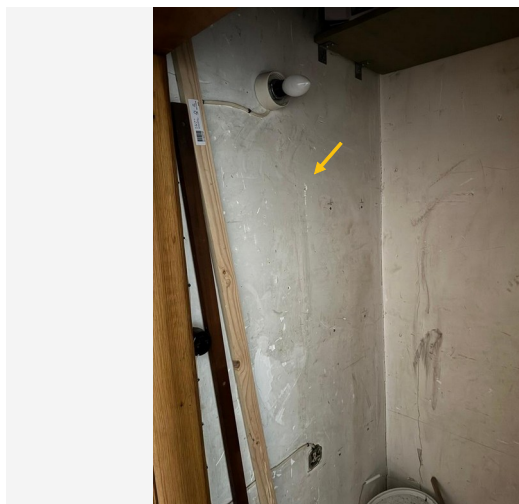
## Fiche 10: Pleisterwerk muren

Geen asbest

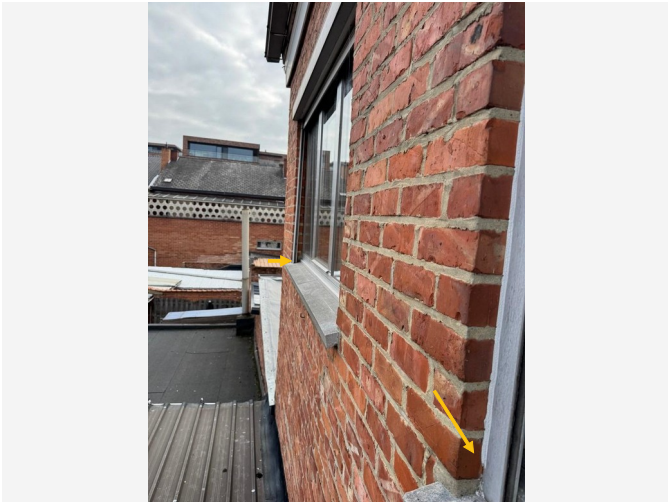
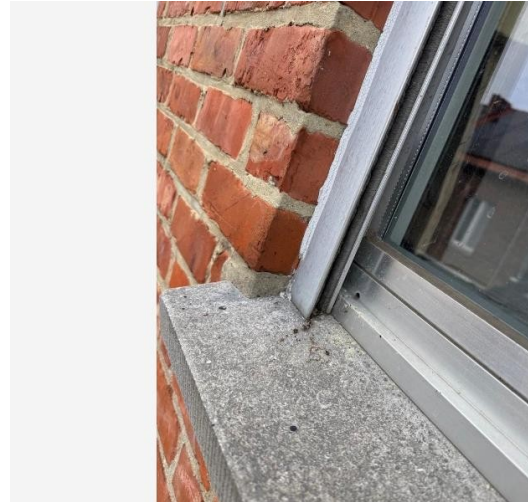
## Fiche 11: Mastiek vensters (tussen muur en profiel rolluik)

Geen asbest

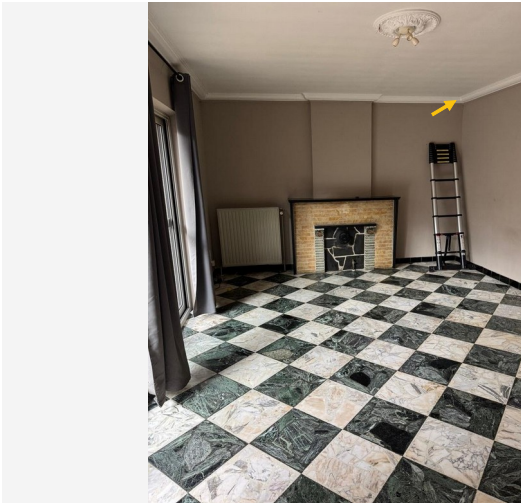
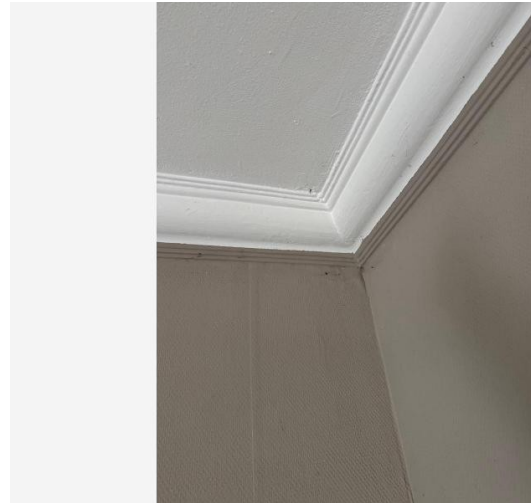
## Fiche 12: Pleisterwerk plafond

Geen asbest
