# Asbestinventarisatetest

Tongersesteenweg 125, 3770 Riemst

Attestnummer : 20250520-000536.000

Uitgegeven op : 20.05.2025

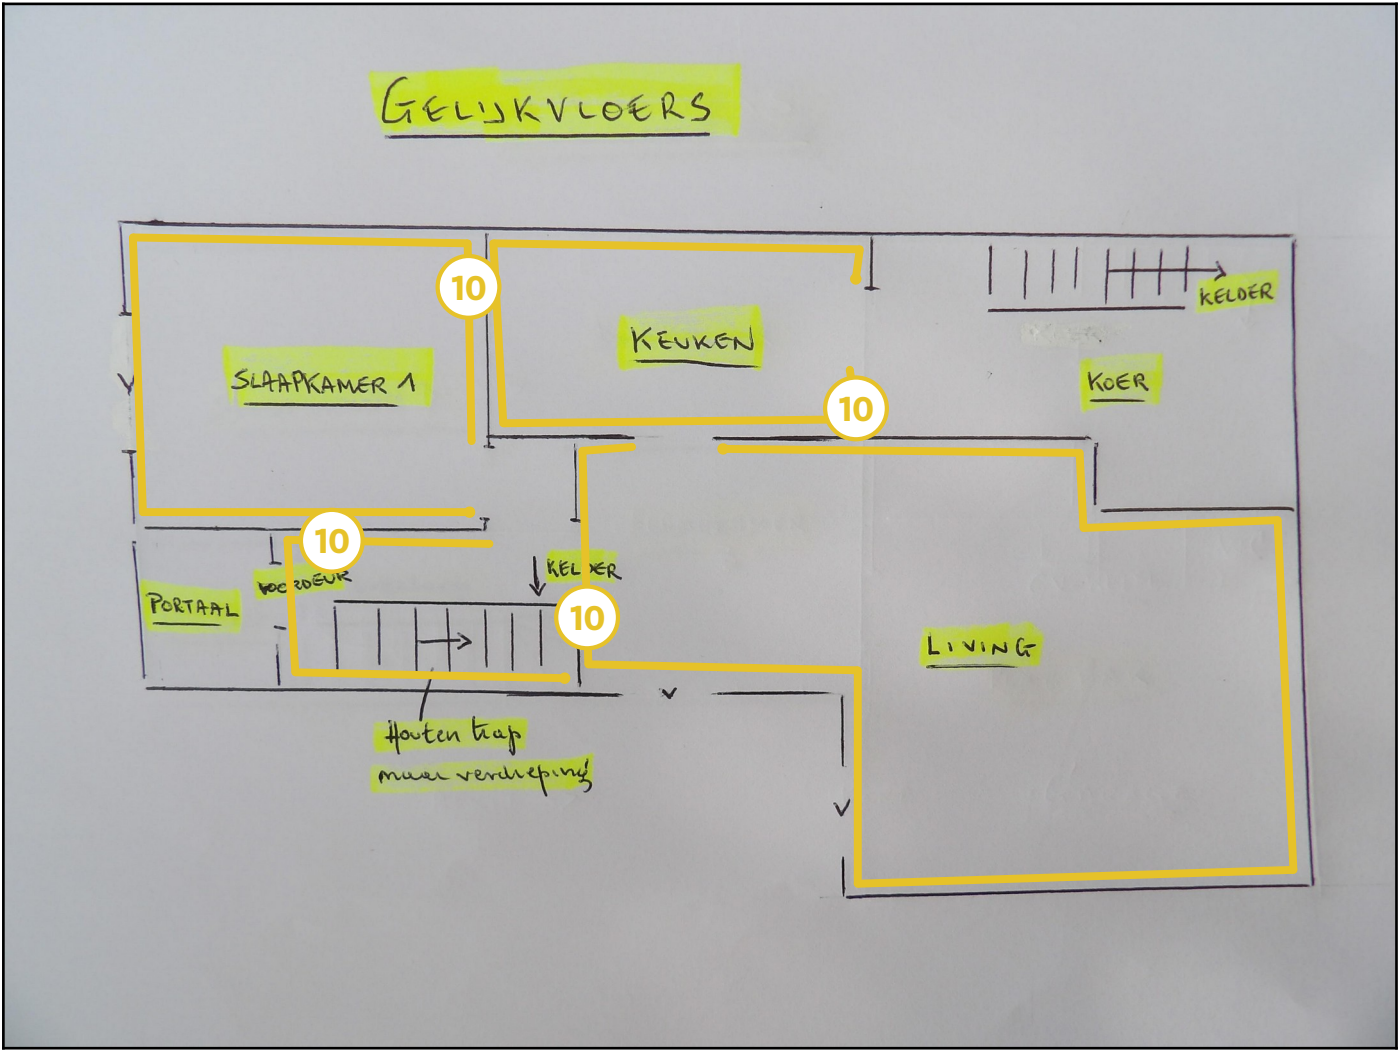
# Plan 1.1: Gelijkvloers

| Beschrijving | Type | Actie |
|---|---|---|
| 10. Pleisterwerk Muren | Asbestmateriaal | Zorgvuldig beheren |

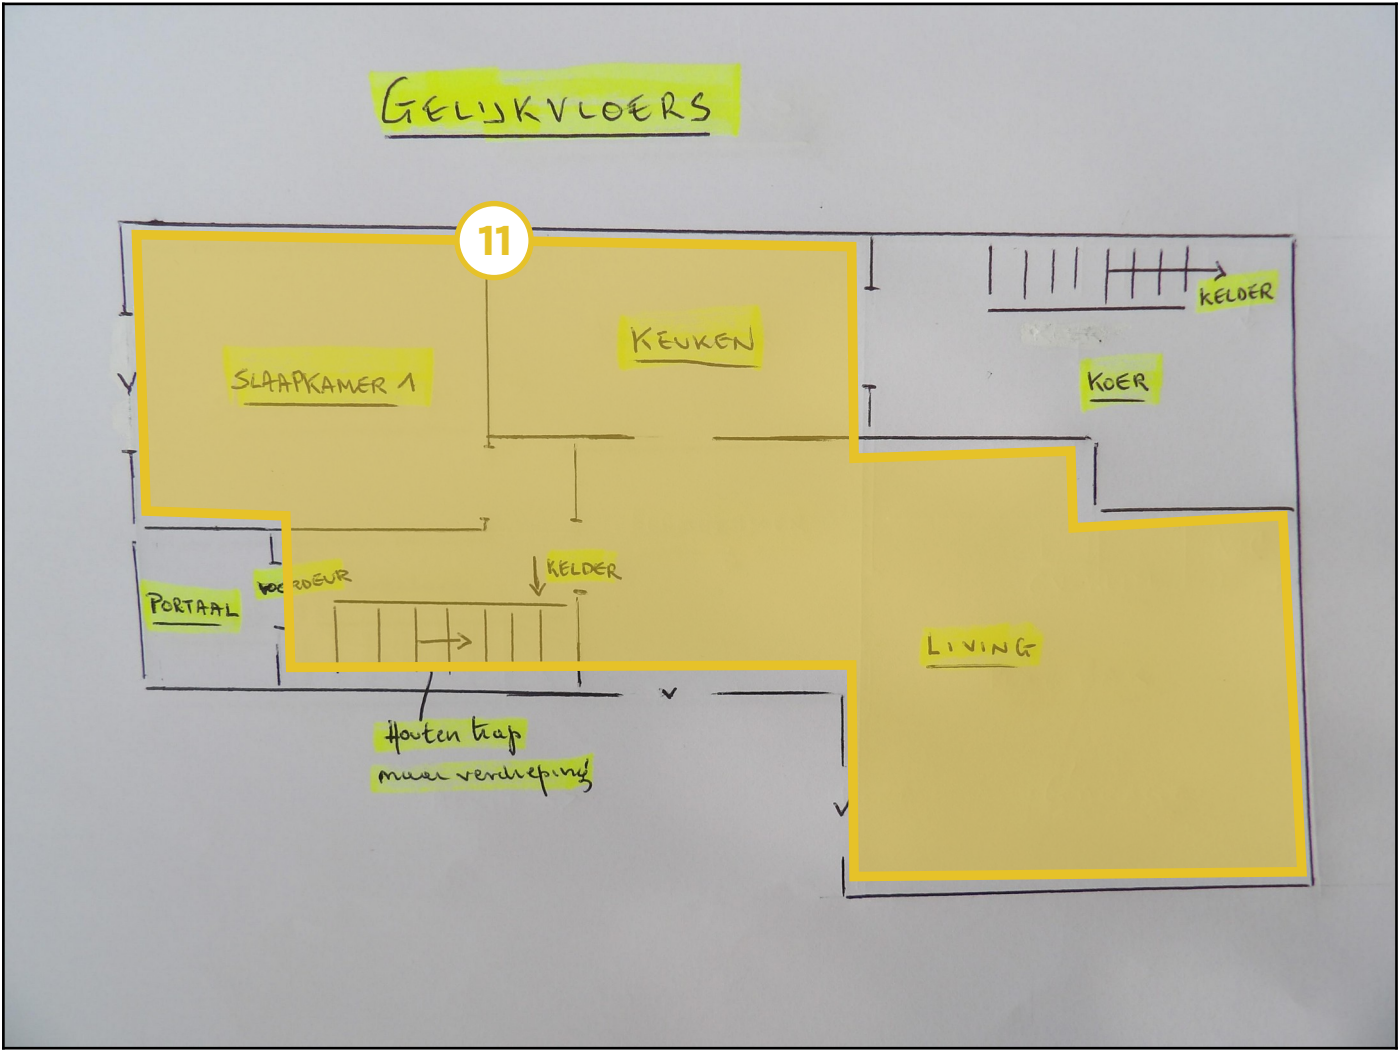
# Plan 1.2: Gelijkvloers

| Beschrijving | Type | Actie |
|---|---|---|
| 11. Pleisterwerk Plafonds | Asbestmateriaal | Zorgvuldig beheren |

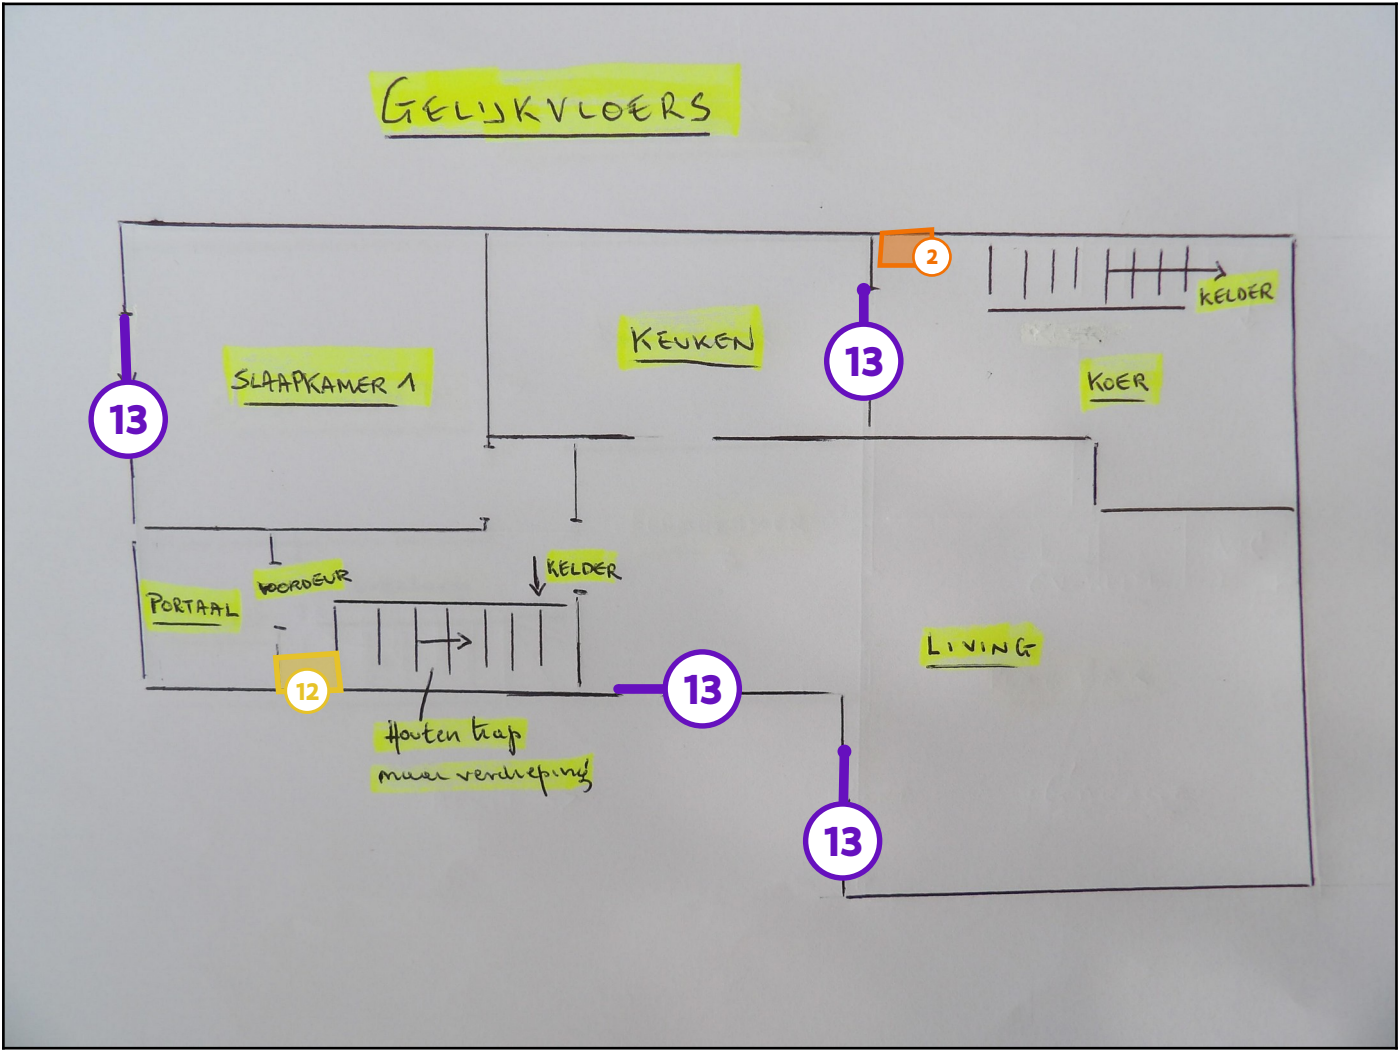
# Plan 1.3: Gelijkvloers

| Beschrijving | Type | Actie |
|---|---|---|
| 2. Rookafvoerkanaal | Asbestmateriaal | Verwijderen |
| 12. Bakeliet electro-onderdelen | Asbestmateriaal | Zorgvuldig beheren |

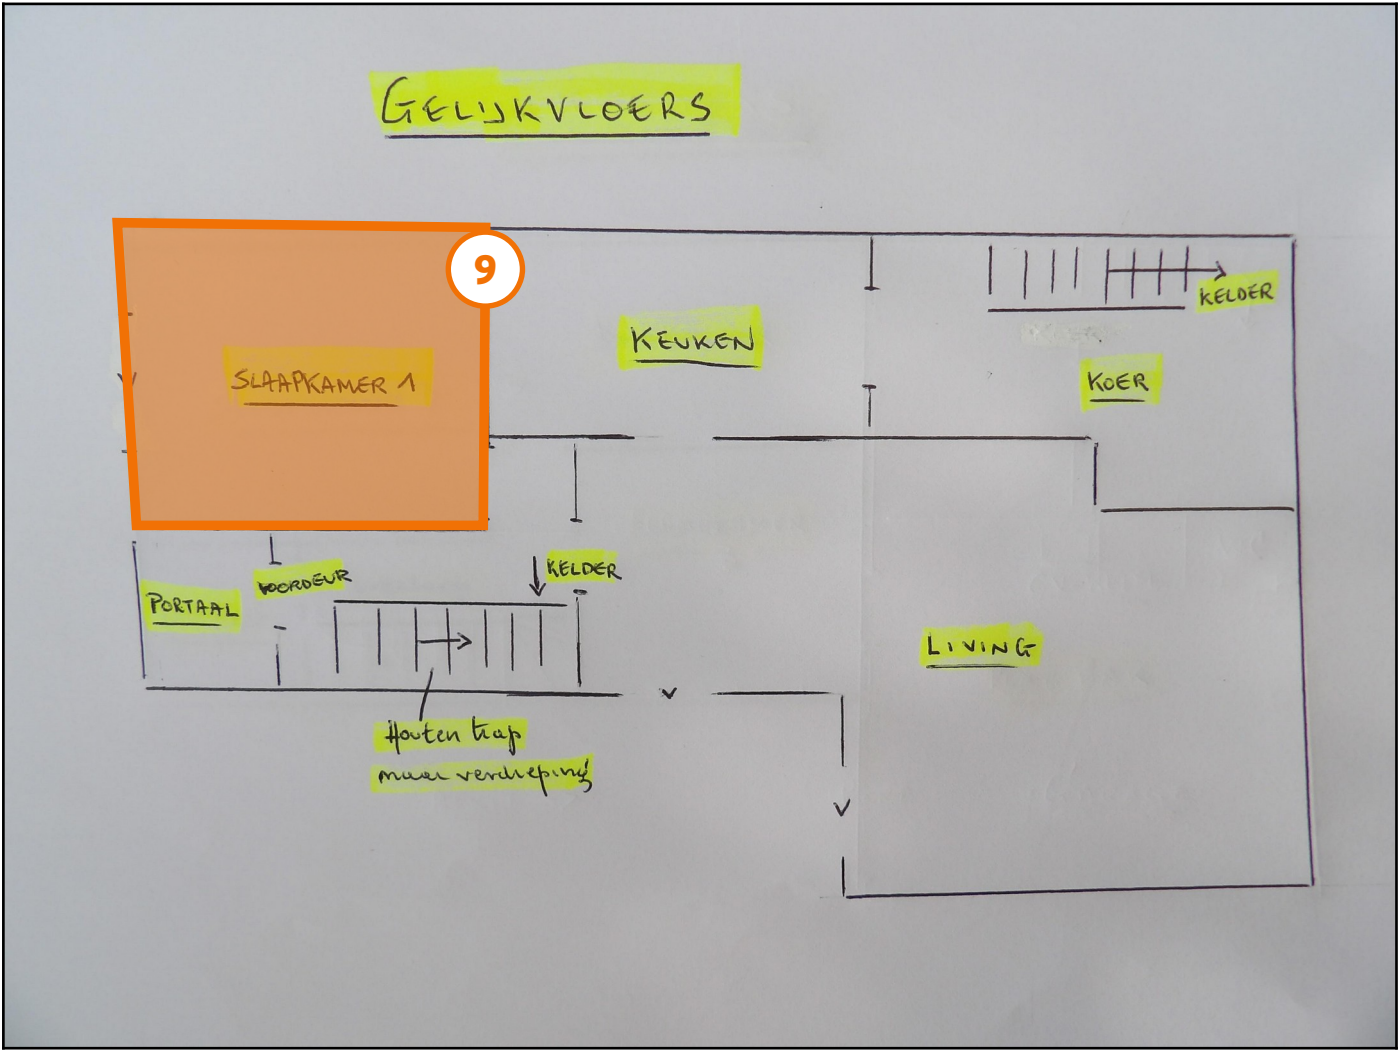
# Plan 1.4: Gelijkvloers

| Beschrijving | Type | Actie |
|---|---|---|
| 9. Vinyl Vloerzeil Gelijkvloers | Asbestmateriaal | Verwijderen |

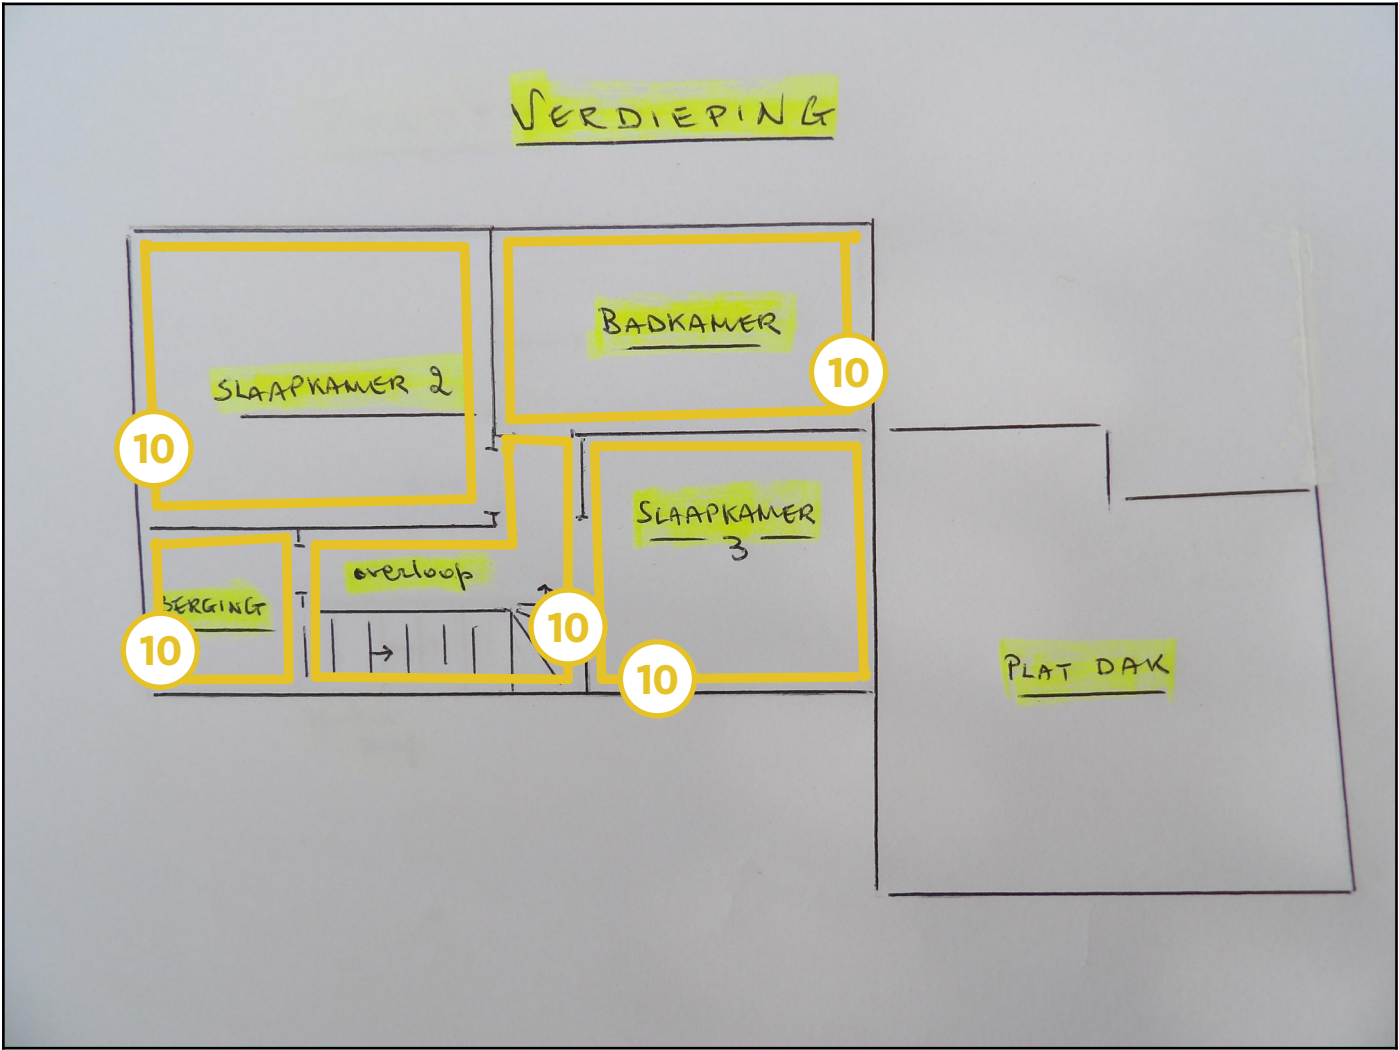
# Plan 1.5: Verdieping

| Beschrijving | Type | Actie |
|---|---|---|
| 10. Pleisterwerk Muren | Asbestmateriaal | Zorgvuldig beheren |

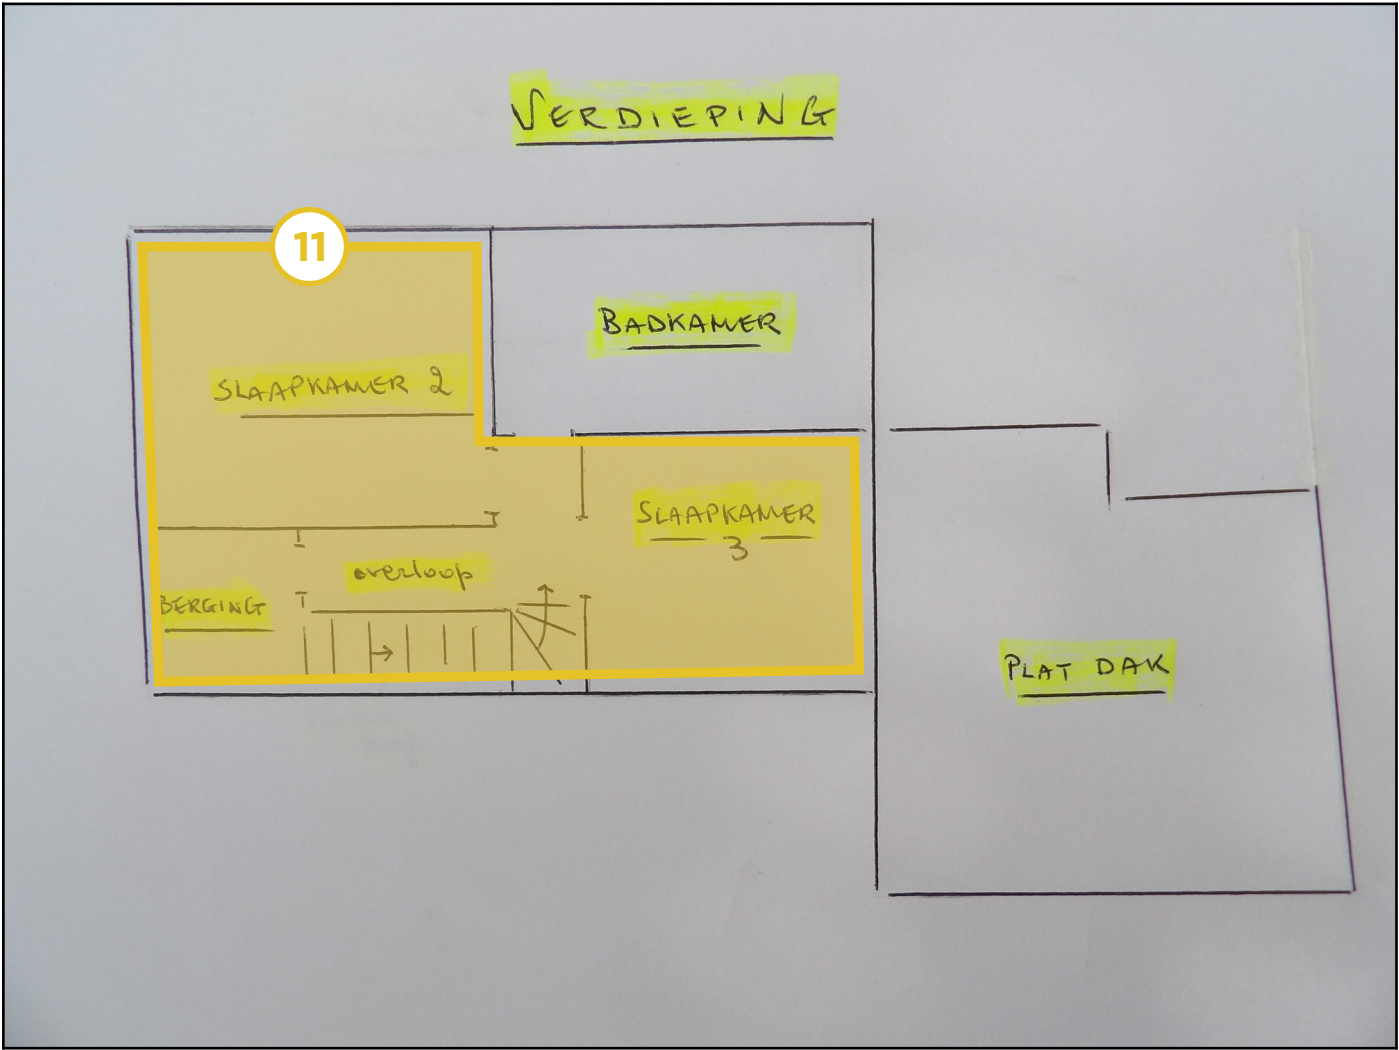
# Plan 1.6: Verdieping

| Beschrijving | Type | Actie |
|---|---|---|
| 11. Pleisterwerk Plafonds | Asbestmateriaal | Zorgvuldig beheren |

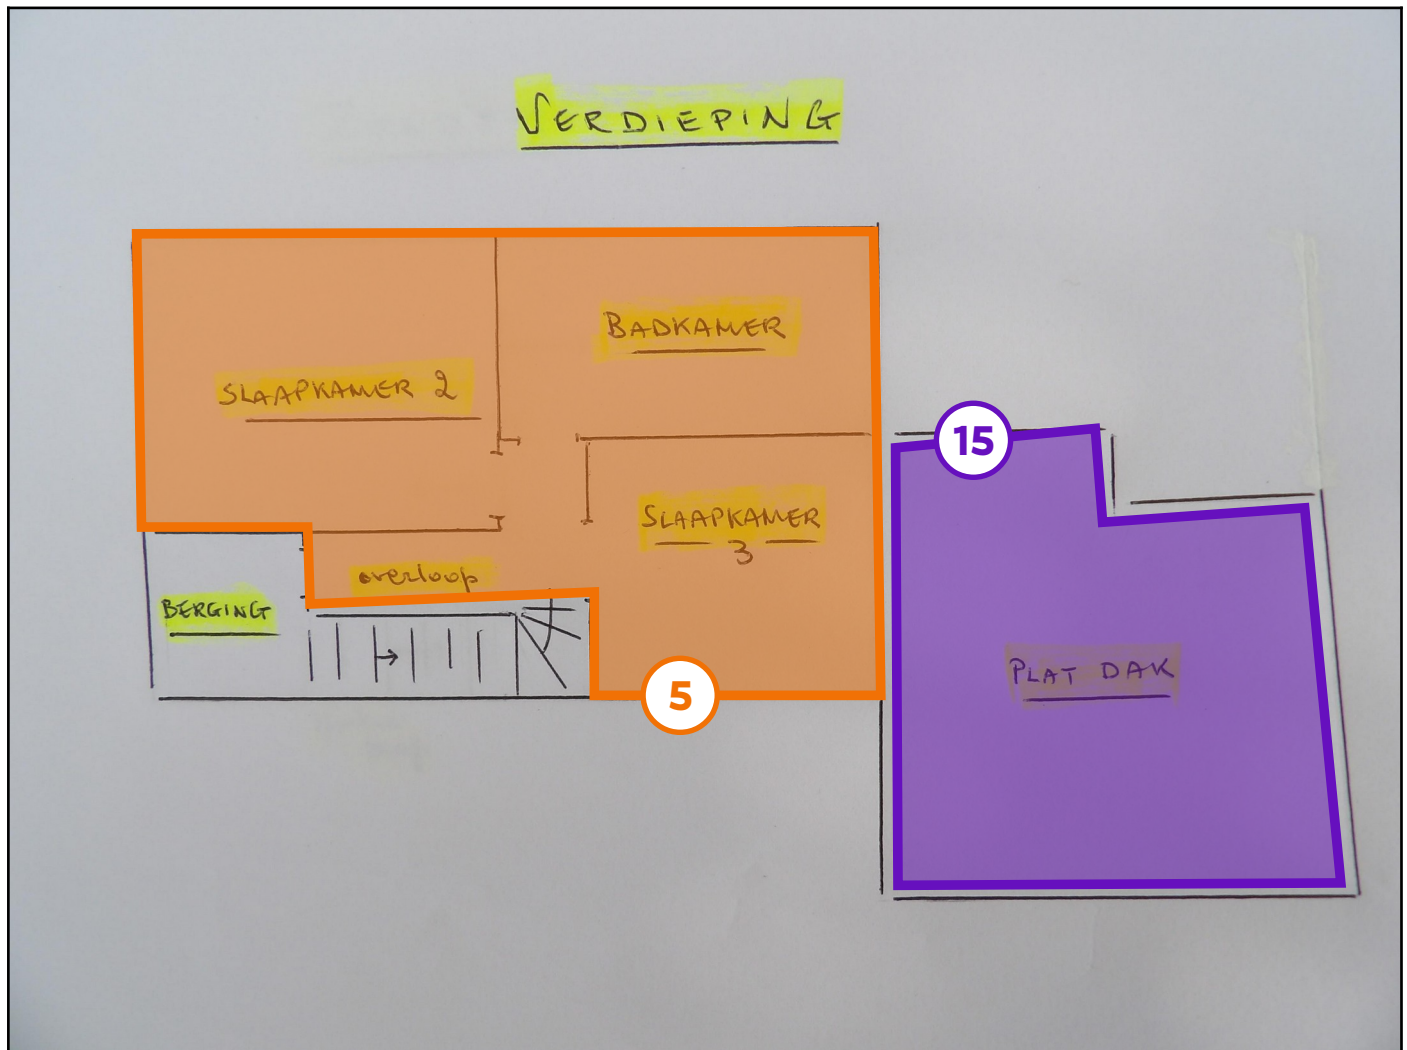
## Plan 1.7: Verdieping

| Beschrijving | Type | Actie |
|---|---|---|
| 5. Vinyl Vloerzeil Verdieping | Asbestmateriaal | Verwijderen |

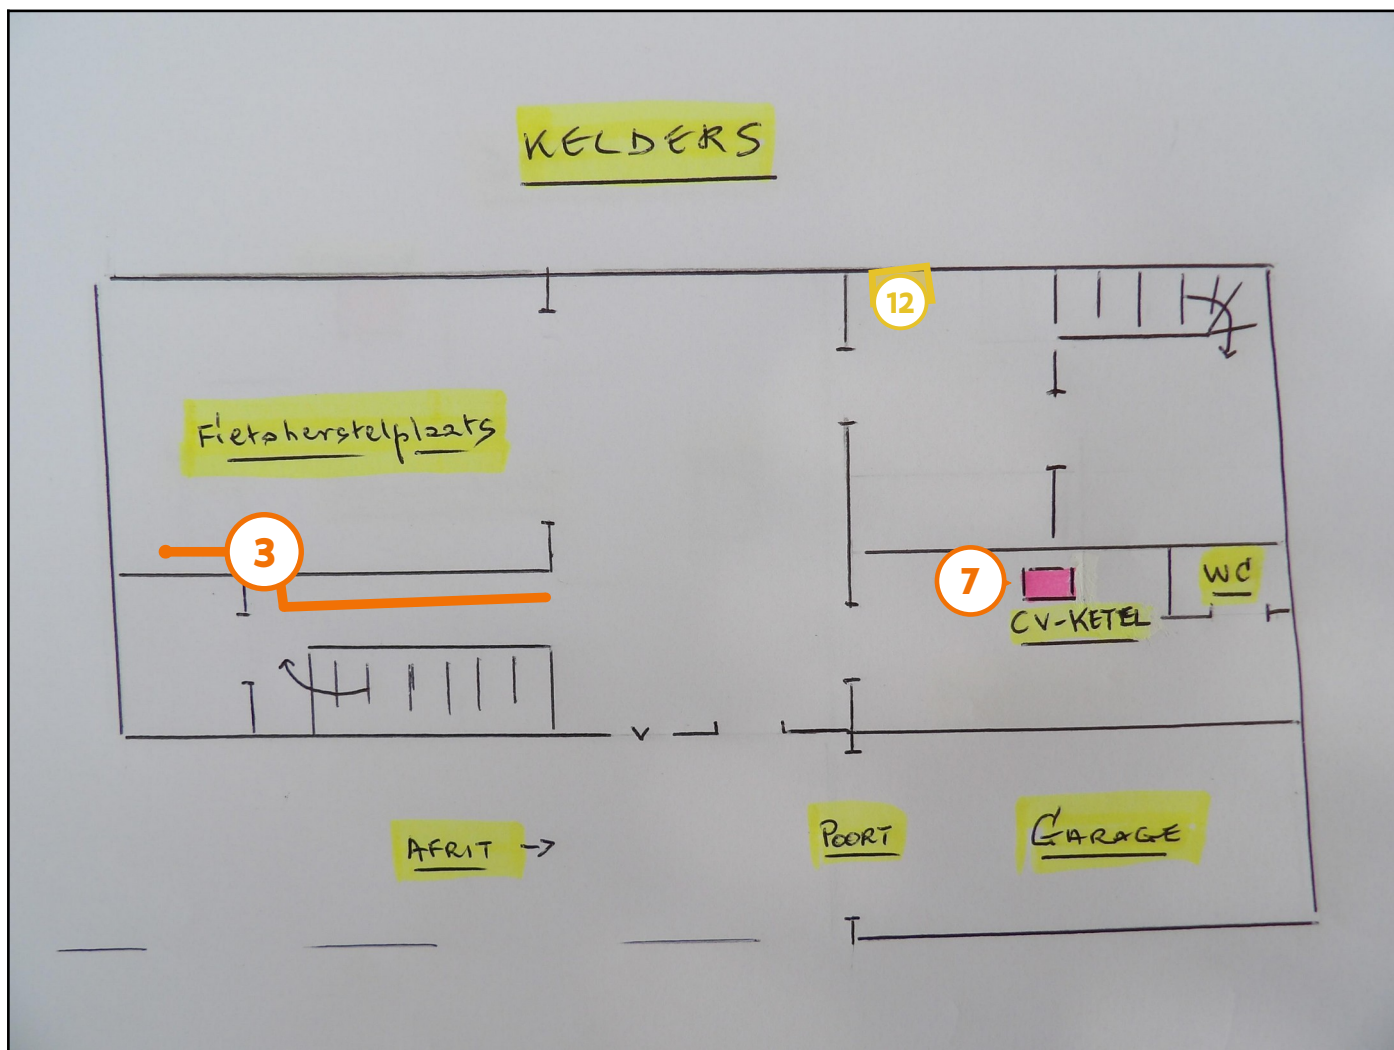
## Plan 1.9: Kelders

| Beschrijving | Type | Actie |
|---|---|---|
| 3. Leidingisolatie cv. | Asbestmateriaal | Verwijderen |
| 7. CV-ketel STREBELWERK Mannheim | Asbestmateriaal | Verwijderen |
| 12. Bakeliet electro-onderdelen | Asbestmateriaal | Zorgvuldig beheren |

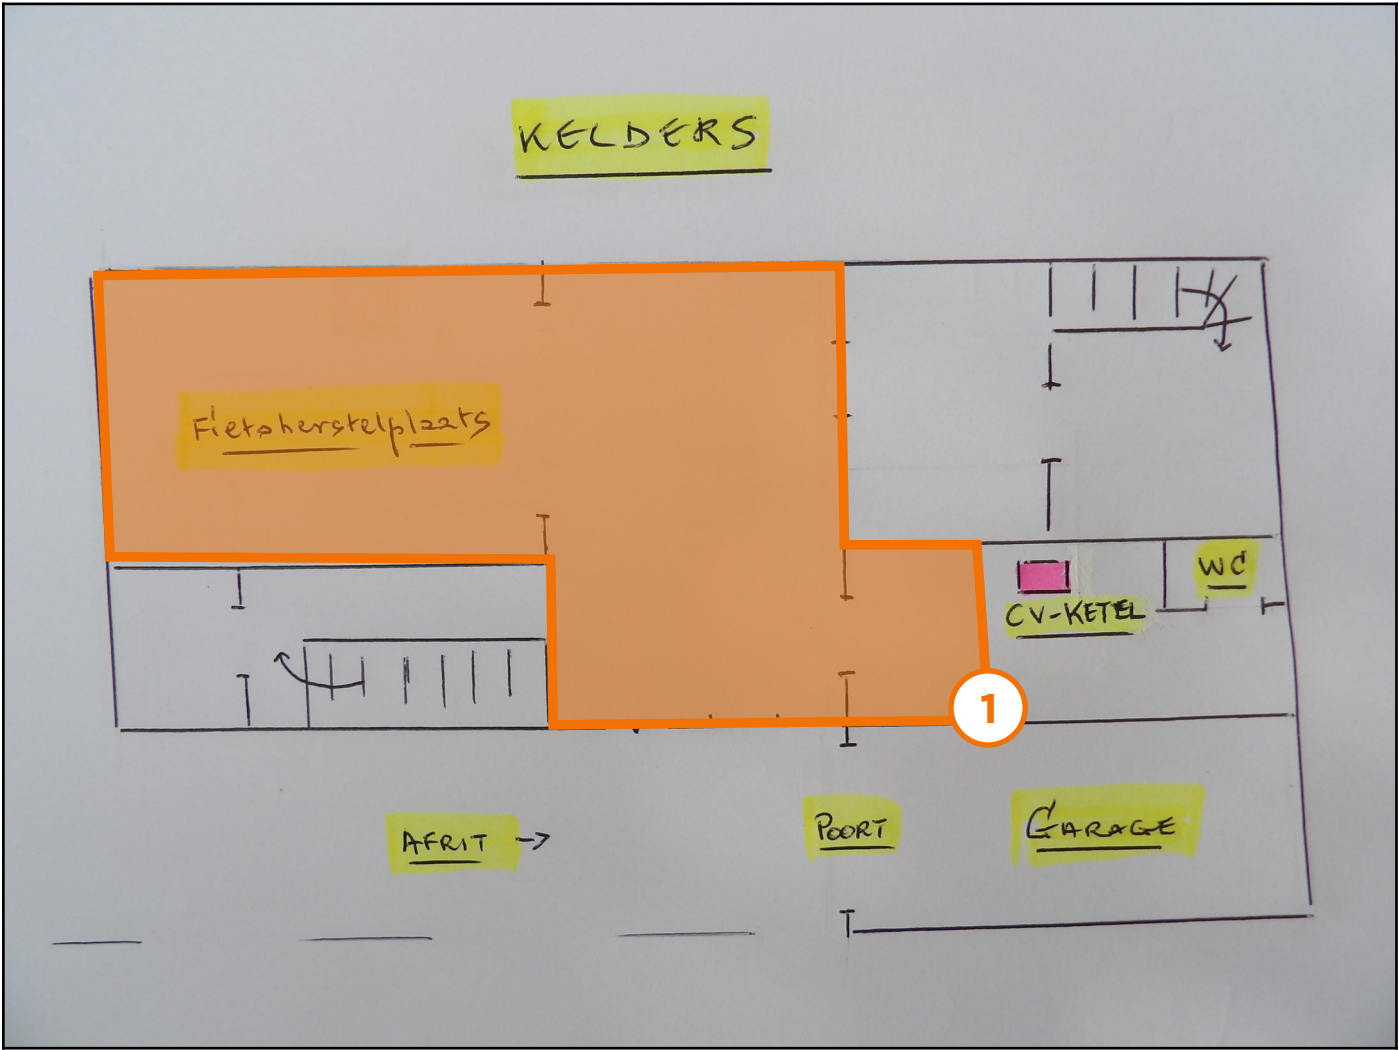
# Plan 1.10: Kelders

| Beschrijving | Type | Actie |
|---|---|---|
| 1. Vinyl Vloerzeil Kelder | Asbestmateriaal | Verwijderen |

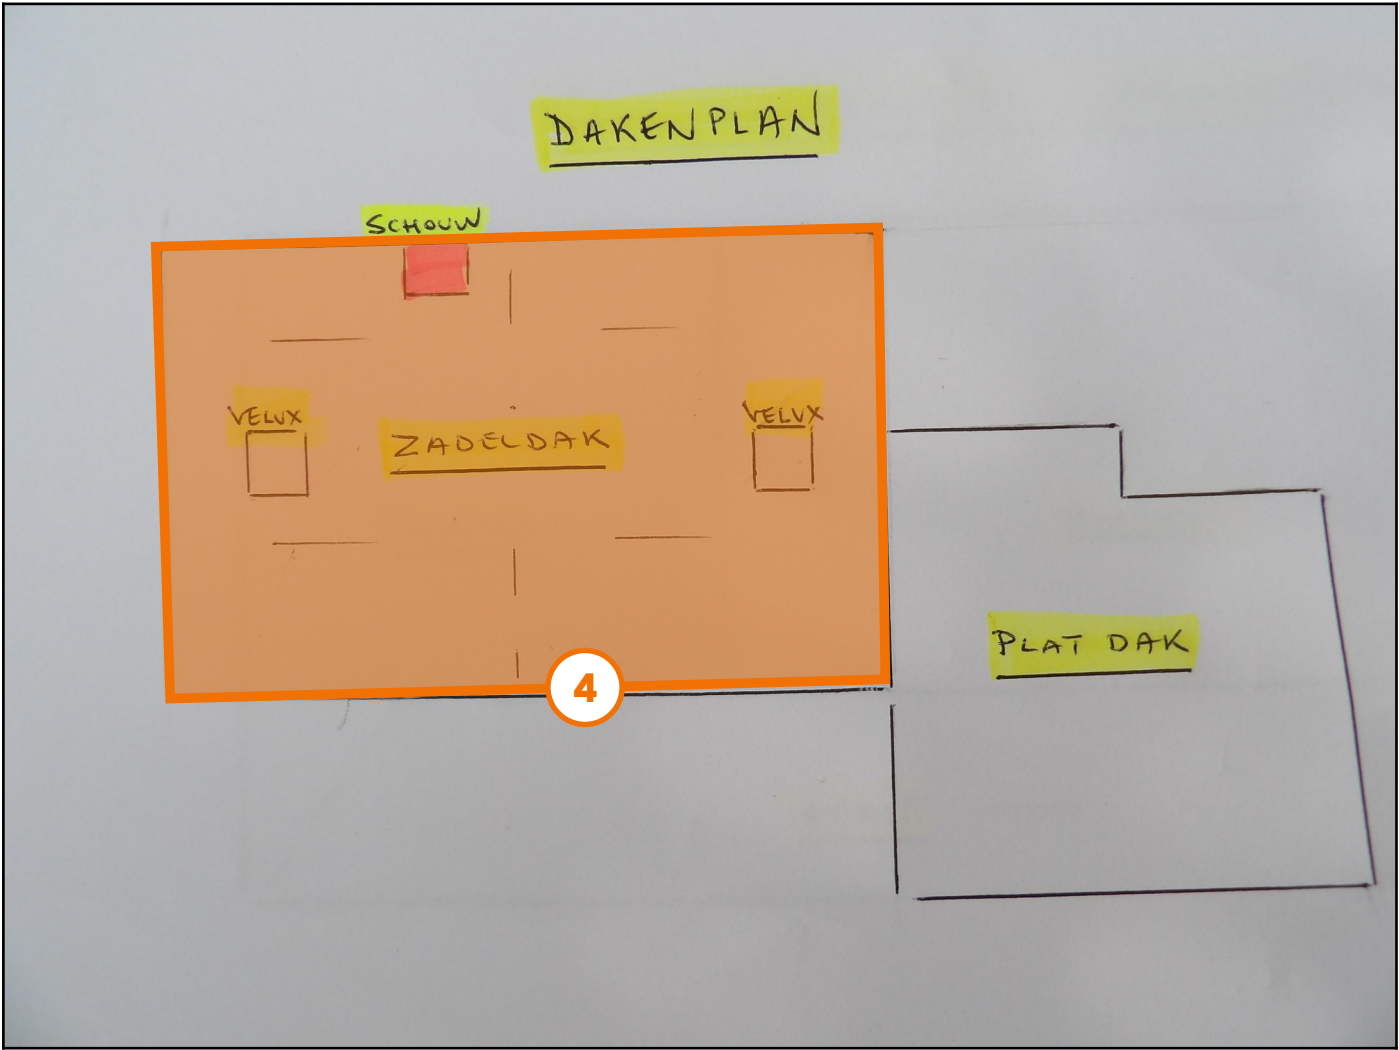
# Plan 1.11: Dakenplan

| Beschrijving | Type | Actie |
|---|---|---|
| 4. Asbestcement Onderdak | Asbestmateriaal | Verwijderen |

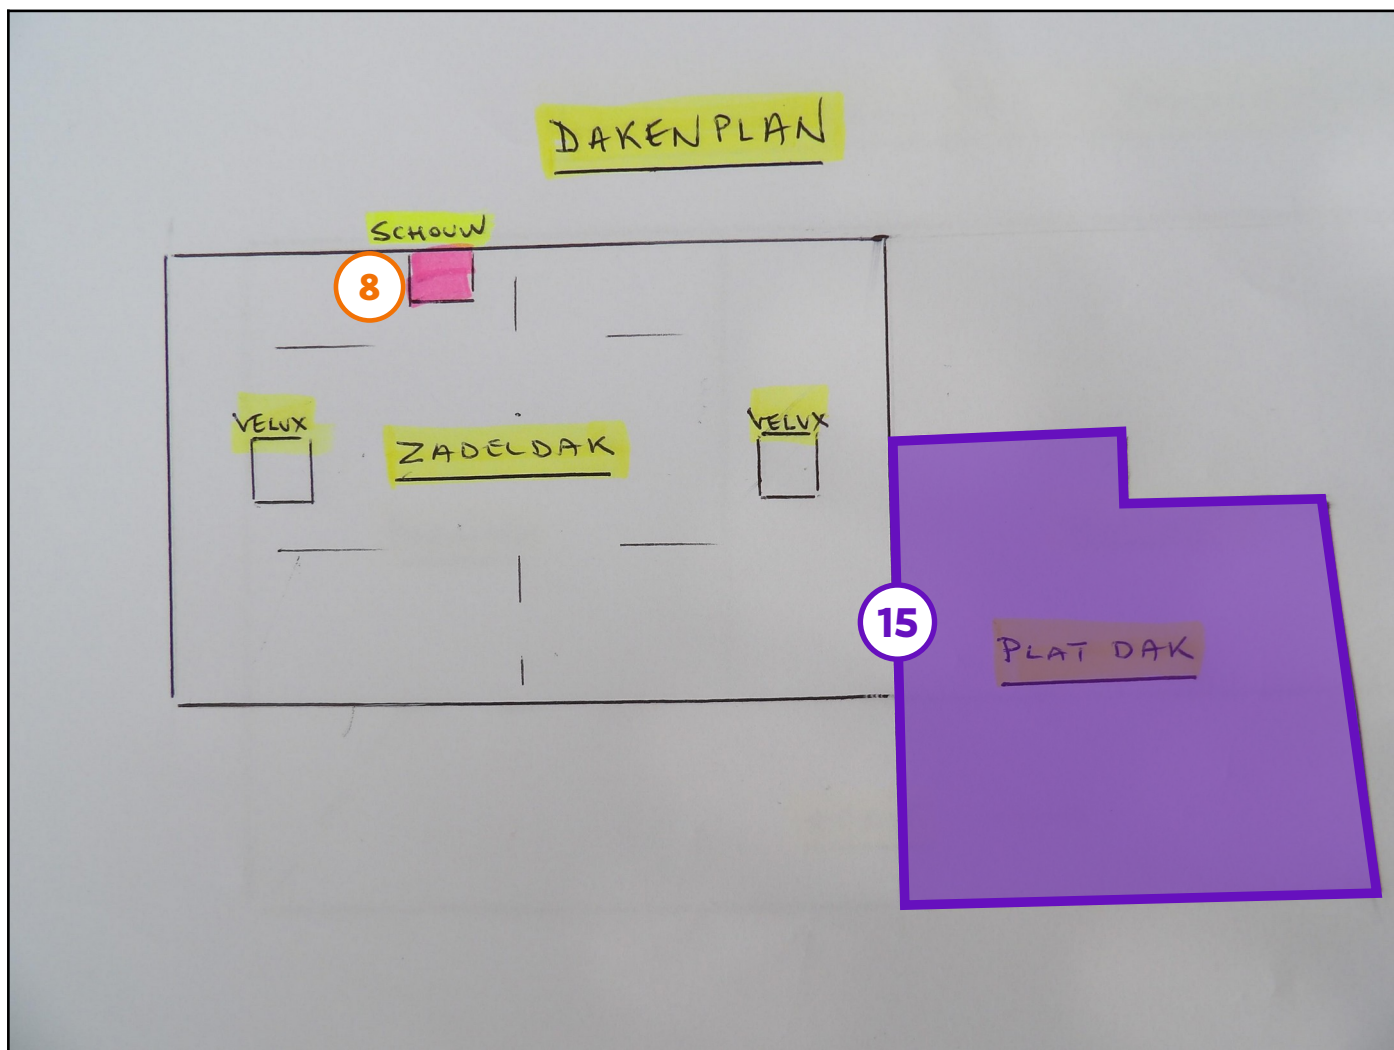
## Plan 1.12: Dakenplan

| Beschrijving | Type | Actie |
|---|---|---|
| 8. Schouw bekleed met leien | Asbestmateriaal | Verwijderen |

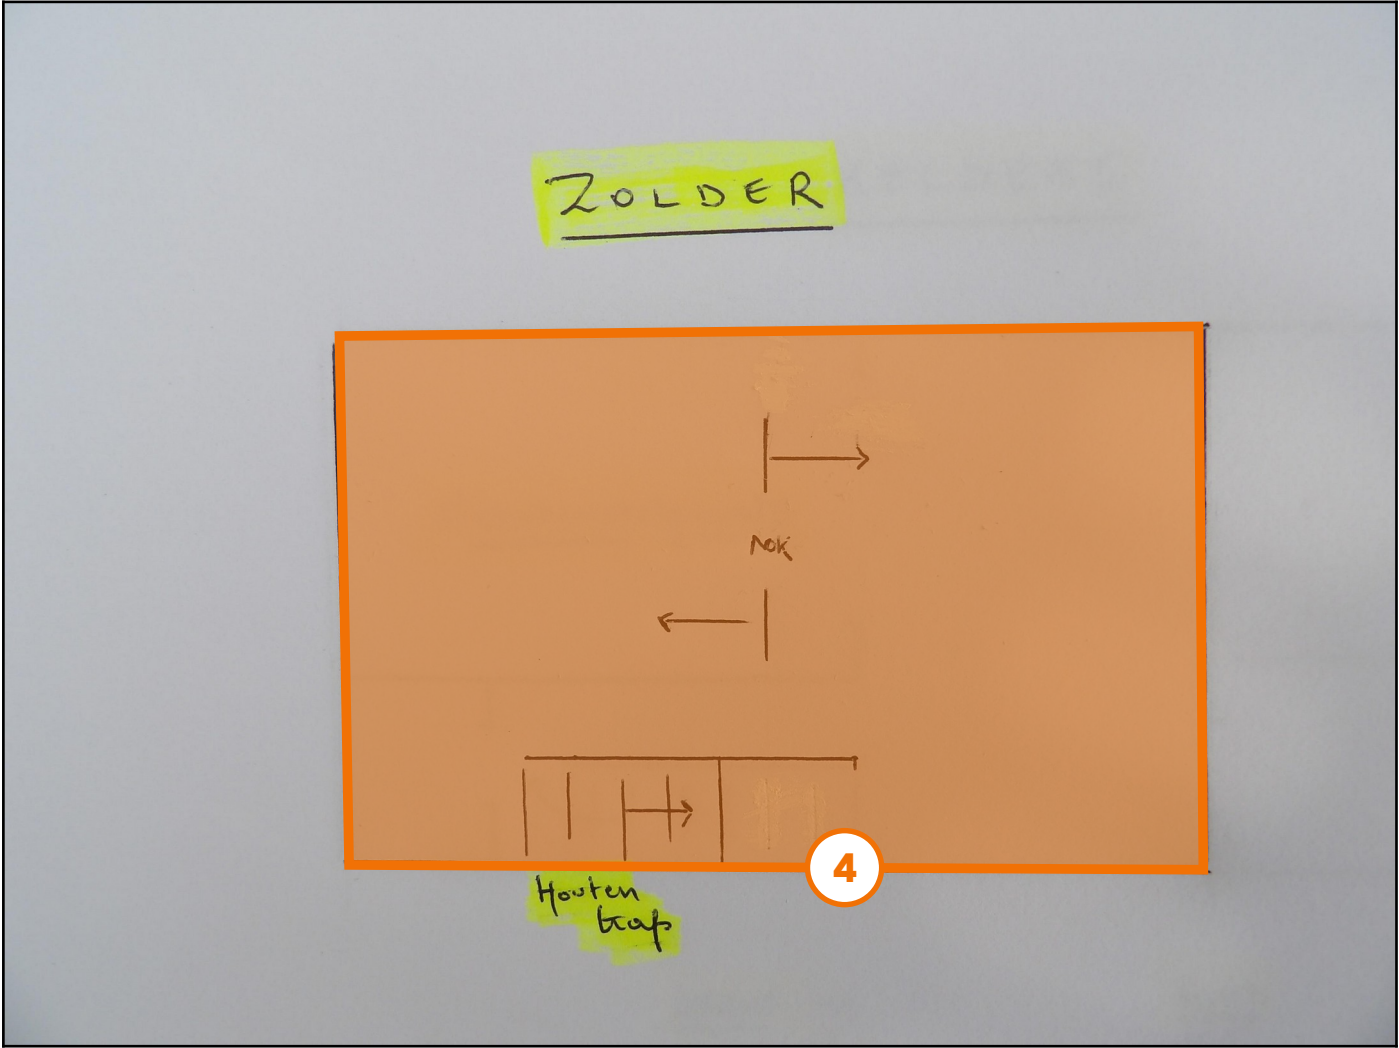
Plan 1.13: Zolder

| Beschrijving | Type | Actie |
|---|---|---|
| 4. Asbestcement Onderdak | Asbestmateriaal | Verwijderen |

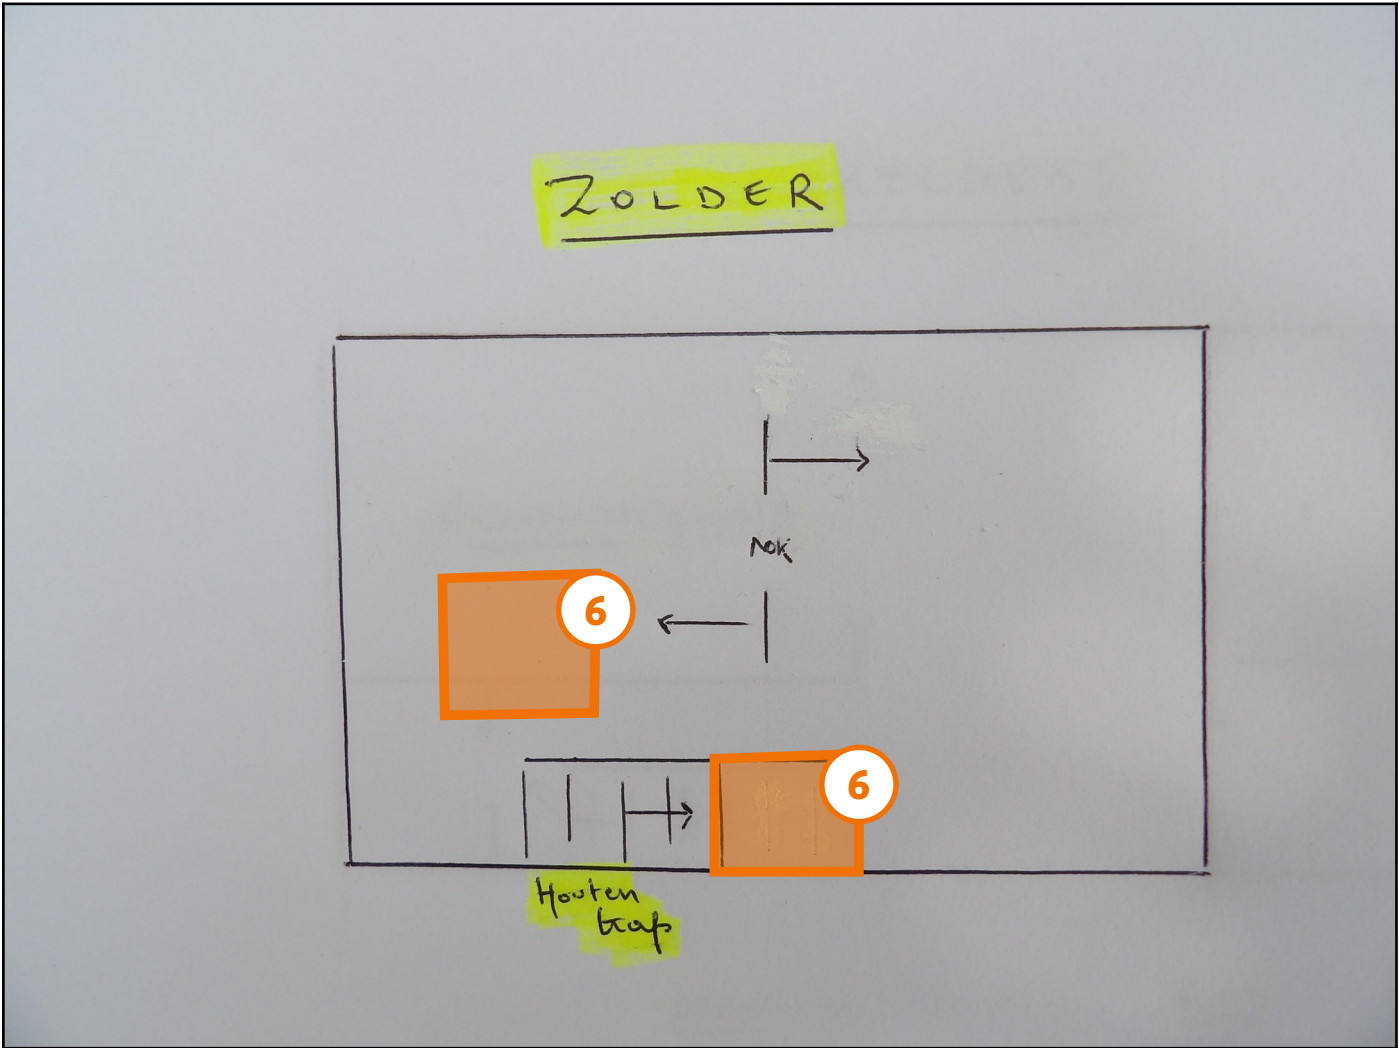
Plan 1.14: Zolder

| Beschrijving | Type | Actie |
|---|---|---|
| 6. Vinyl Vloerzeil Zolder | Asbestmateriaal | Verwijderen |

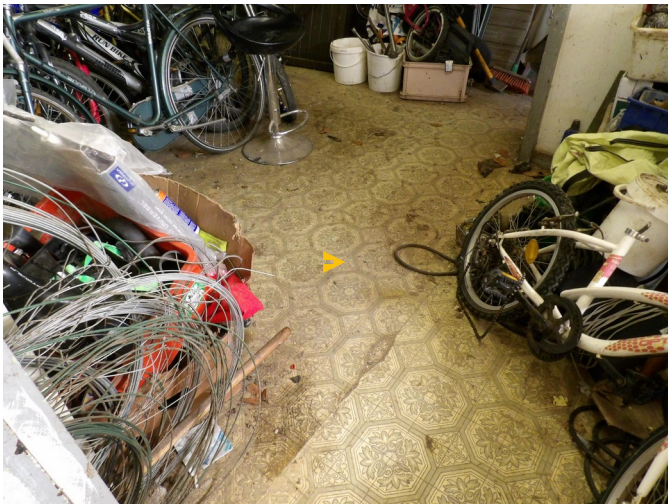
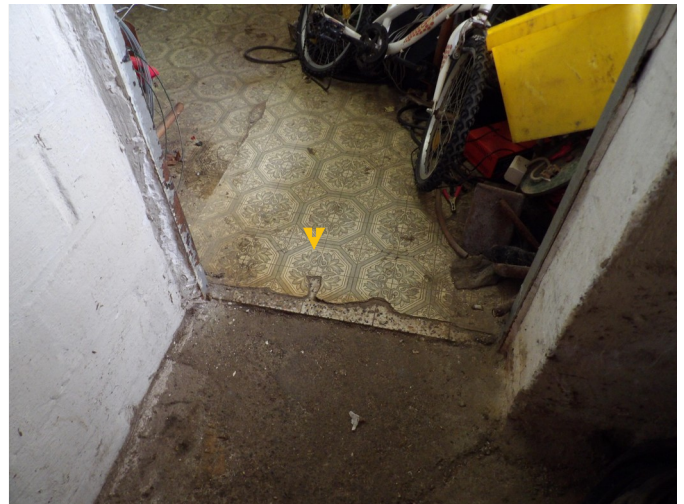
| Eindbeoordeling materiaalisico | Verhoogd materiaalisico en/of verhoogde kans op vezelvrijgave |
| Opmerking | Op aangeven van de opdrachtgever werd geen staalname noch labo-analyse uitgevoerd zodat het vinyl vloerzeil automatisch als asbesthoudend beschouwd wordt (Inspectieprotocol 5.3.12). Om het asbestverdacht materiaal te kunnen identificeren als niet-asbesthoudend is een staalname én een analyse door een asbestlabo vereist. |

| Gebondenheid | Categorie 2: niet-hechtgebonden met matrix |
| Asbestsoort (vezeltype) | Alleen chrysotiel |
| Asbestconcentratie | Hoog ( $\geq 50\%$ ) |
| Afschermingsgraad van het gehele materiaal | Geheel of deels (ook) vrij aan de binnenlucht |
| Toestand van het materiaal | Licht beschadigd, licht verweerd. Intact calciumsilicaatmateriaal of categorie III 'gebondenheid' |

| Beschrijving | Vinyl Vloerzeil Kelder |

- Verwijder dit asbestmateriaal zo snel mogelijk. Volg de toestand goed op.

- Hermetische zone (erkend asbestverwijderaar)  
Om tot een asbestveilige toestand te komen, dient het asbestverdacht materiaal verwijderd te worden. Daarbij dienen de correcte verwijdermethode en de vereiste voorzorgsmaatregelen inzake gezondheidsrisico's voor de omgeving en de omwonenden in acht genomen. Vooraleer de materialen te verwijderen is het aangewezen er een staal van te nemen en te onderwerpen aan een labo-analyse die bepalend is welke verwijdermethodiek dient toegepast en of er al dan niet een beroep dient gedaan op een erkend professionele asbestverwijderaar die desgevallend dan ook verantwoordelijk is om te bepalen welke verwijdermethode dient toegepast te worden.

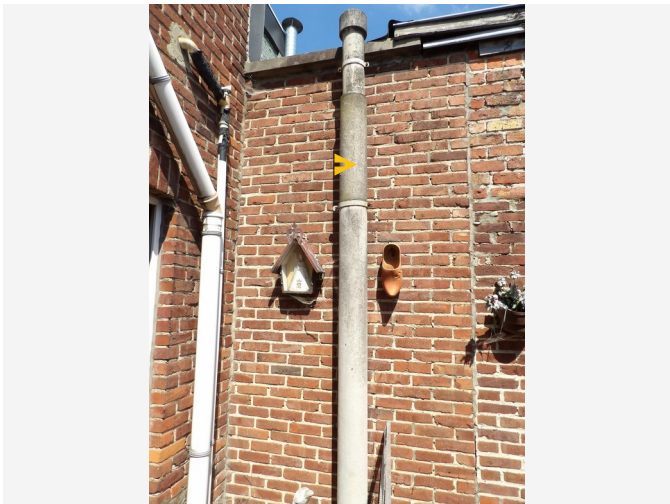
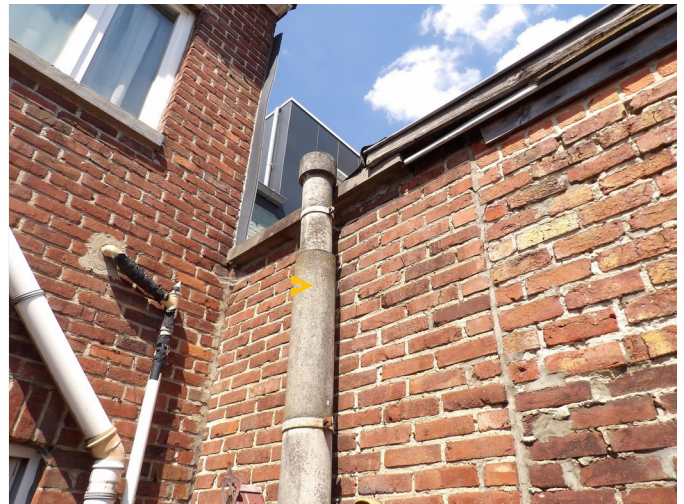
| Eindbeoordeling materiaalisico | Laag materiaalisico en/of verlaagde kans op vezelvrijgave |
| Opmerking | Op aangeven van de opdrachtgever werd geen staalname noch labo-analyse uitgevoerd zodat het aangetroffen rookgaskanaal automatisch als asbesthoudend beschouwd wordt (Inspectieprotocol 5.3.12). Om het asbestverdacht materiaal te kunnen identificeren als niet-asbesthoudend is een staalname én een analyse door een asbestlabo vereist. |

| Gebondenheid | Categorie 1: hechtgebonden in oorsprong |
| Asbestsoort (vezeltype) | Crocidoliet aanwezig |
| Toestand van het materiaal | Onbeschadigd, niet verweerd |

| Beschrijving | Rookafvoerkanaal |

- Verwijder dit asbestmateriaal zo snel mogelijk. Volg de toestand goed op.

- Eenvoudige handelingen: mag via doe-het-zelf of door werknemer(s) met opleidingsattest eenvoudige handelingen  
Om tot een asbestveilige toestand te komen, dient het asbestverdacht materiaal verwijderd te worden. Daarbij dienen de correcte verwijdermethode en de vereiste voorzorgsmaatregelen inzake gezondheidsrisico's voor de omgeving en de omwonenden in acht genomen. Vooraleer de materialen te verwijderen is het aangewezen er een staal van te nemen en te onderwerpen aan een labo-analyse die bepalend is welke verwijdermethodiek dient toegepast en of er al dan niet een beroep dient gedaan op een erkend professionele asbestverwijderaar die desgevallend dan ook verantwoordelijk is om te bepalen welke verwijdermethode dient toegepast te worden.
